RINGSTED KOMMUNE

## GYRSTINGEVEJ

TRAFIKSIKKERHEDSINSPEKTION

31. oktober 2016

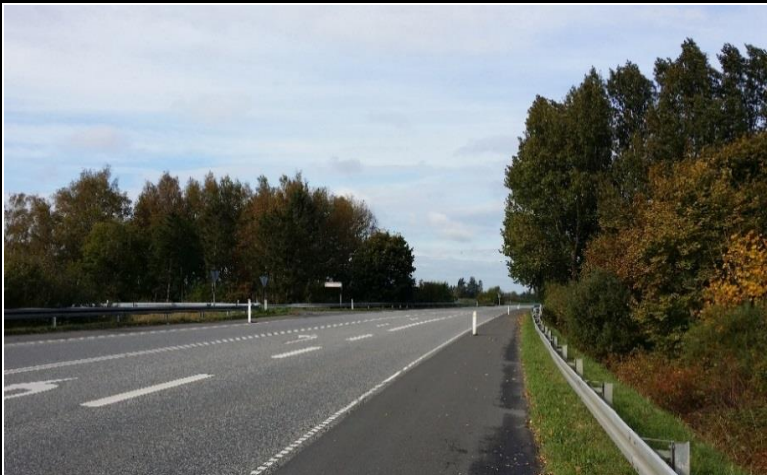
Trafiksikkerhedsinspektion		Lokalitet nr.: 1
By/sted	Lokalitetens angivelse	Overordnet problem
Gyrstingvej	Kryds ved Holbækvej	Risiko for påkørsel af cyklister.
Problem		Foto 1: Fra besigtigelse
<p>Cykelstierne langs Holbækvej er etableret i niveau med kørebanen uden fysisk adskildelse med kørebanen. Der er dog kantpæle med jænven mellemrum. Der er en stor risiko for at en fører der kører af vejen rammer en cyklist på kørebanen og forholdene er med til at cyklister kan føle sig utrygge.</p>

Udførelse		
Anlæg		
Baggrund for udpegning		
Besigtigelse		
Rangering (udfyld alvorlighedsgrad)		Billedet er taget mod nord henimod krydset med Gyrstingvej.
Medium		Foto 2: Skitse af tiltag baseret på ortofoto
Pris

Der er ikke lavet overslag idet strækningen er udenfor projektgrænsen		
Løsningsforslag		
Der bør etableres adskildelse mellem cykelsti og kørebanen ved opsættelse af autoværn. Som minimum foreslås etableret rumleriller ved siden af eksisterende profileret stibe og antal kantpæle forøget til det dobbelte.

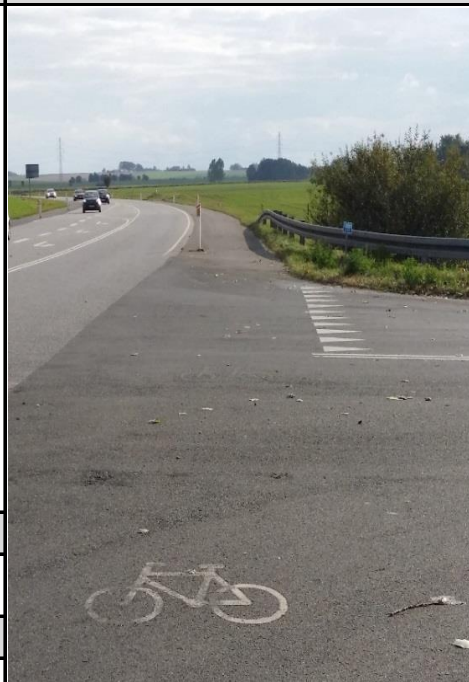
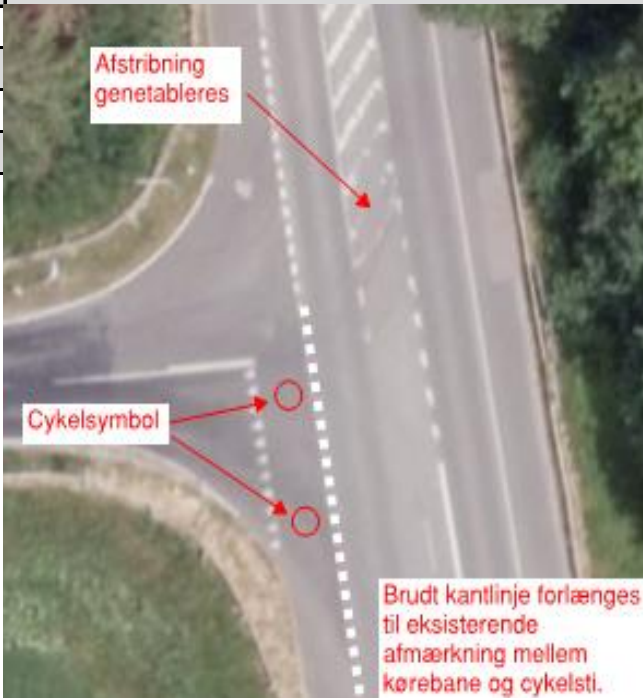
Der er kun et synligt cykelsymbol på cykelfeltet langs Holbækvej mod Gyrstingvej. Der er risiko for at bilister fra Gyrstingvej ikke opdager cyklister fra nord og dermed ikke overholder deres vigepligt. I øvrigt så er afstrikning af spærreflade i krydset meget slidt.

Etablering af cykelsymboler. Brudt kantlinje forlænges til eksisterende afmærkning mellem kørebane og cykelsti. I øvrigt genetablering af afmærkning i krydset herunder især spærreflade.

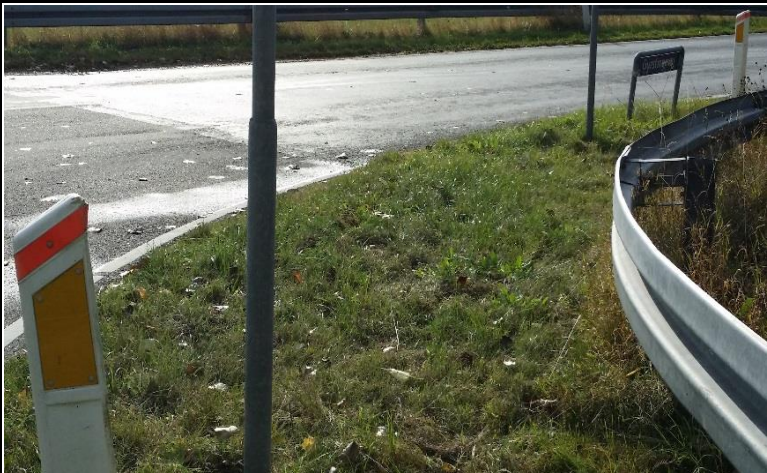
Trafiksikkerhedsinspektion		Lokalitet nr.: 3
By/sted	Lokalitetens angivelse	Overordnet problem
Gyrstingvej	Kryds ved Holbækvej	Påkørsel af tavler.
Problem		Foto 1: Fra besigtigelse
<p>Vigepligtstavle (B11) nord for Grystingevej og vejvisningstavle i samme side er ikke påkørselsvenlige og er placeret på vejsiden af autoværn. I øvrigt er det meget svært at få øje på vejnavnetavlen. Ingen af tavlerne er eftergivelige og de står 1,3 m fra kørebanen (inkl. striben) og dermed langt inde i sikkerhedszonen.</p>

Udførelse		
Drift		
Baggrund for udpegning		
Besigtigelse		
Rangering (udfyld alvorlighedsgrad)		Billedet er taget mod sydvest
Lille		Foto 2: Skitse af tiltag baseret på ortofoto
Pris

11.000		
Løsningsforslag		
Tavlerne flyttes således at de står bag ved autoværn eller også flyttes autoværnet foran tavlen. Vejnavnetavlen sættes på en høj stander bag autoværn.

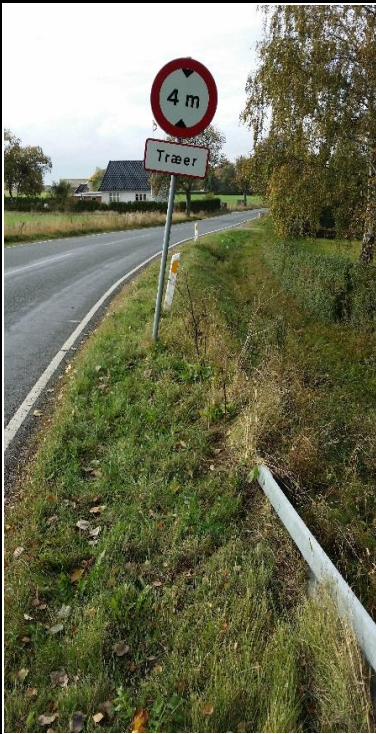
Trafiksikkerhedsinspektion		Lokalitet nr.: 4
By/sted	Lokalitetens angivelse	Overordnet problem
Gyrstingvej	Kryds ved Holbækvej	Påkørsel af tavle.
Problem		Foto 1: Fra besigtigelse
Tavlen (C42) er ikke eftergivelig og står ca. 1,3 m fra kørebanen.

Pris		
2.000		
Løsningsforslag		
Advarselstavlen angående træer etableres med brudled.

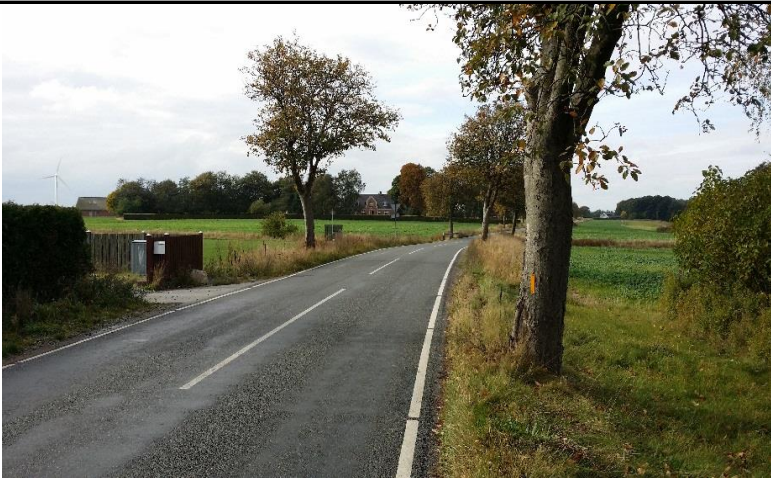
Trafiksikkerhedsinspektion		Lokalitet nr.:	5																					
By/sted	Lokalitetens angivelse	Overordnet problem																						
Gyrstingvej	Hele strækningen	Træer indenfor sikkerhedszonen																						
Problem		Foto 1: Fra besigtigelse																						
<p>Langs hele strækningen er der ca. 85 træer placeret 0,9 - 1,2 m fra kørebanen. Træerne er dermed indenfor sikkerhedszonen og risikoen for påkørsel der høj. Især træer i ydersiden af kurver er trafikfarlige (se placering af disse under andre faner). Kørebanen er målt til ca. 5,0 m i bredden og de enkelte kørebaner varierer mellem 2,4 og 2,6 i bredden. Der mangler reflekser på 22 træer i retning mod vest og 21 træer i retning mod øst. Mange af disse træer mangler reflekser på begge sider. Se</p>

Udførelse																								
Drift/anlæg																								
Baggrund for udpegning																								
Besigtigelse		De i figuren viste træer er placeret ca. 1 m fra kørebanen (inkl. striben). Billedet er taget mod vest ved Gyrstingvej 5.																						
Rangering (udfyld alvorlighedsgrad)		Foto 2: Skitse af tiltag baseret på ortofoto																						
Stor

<p>Ca. 85 træer fældes eller beskyttes med autoværn. Reflekser i begge sider på alle 85 træer. Hastighedsgrænse 60 km/t. Evt. 2 minus 1 vej.</p>																						
Pris																								
1.815.000																								
Løsningsforslag

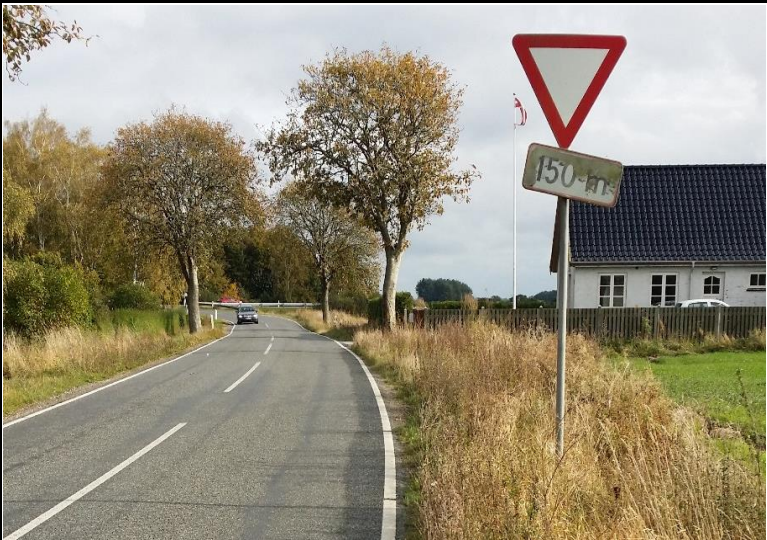
Trafiksikkerhedsinspektion		Lokalitet nr.:	6
By/sted	Lokalitetens angivelse	Overordnet problem	
Gyrstingvej	150 m vest for Holbækvej	Vigepligtstavle ikke eftergivelig.	
Problem		Foto 1: Fra besigtigelse	
Vigepligtstavle (B11) ikke eftergivelig og er placeret 1,2 m fra kørebanen (inkl. sriben). I øvrigt bør undertavlen renses og rettes op.

Drift			
Baggrund for udpegning			
Besigtigelse			
Rangering (udfyld alvorlighedsgrad)			
Lille			
Pris			
	2.000		
Løsningsforslag			
Tavle etableres med brudled.

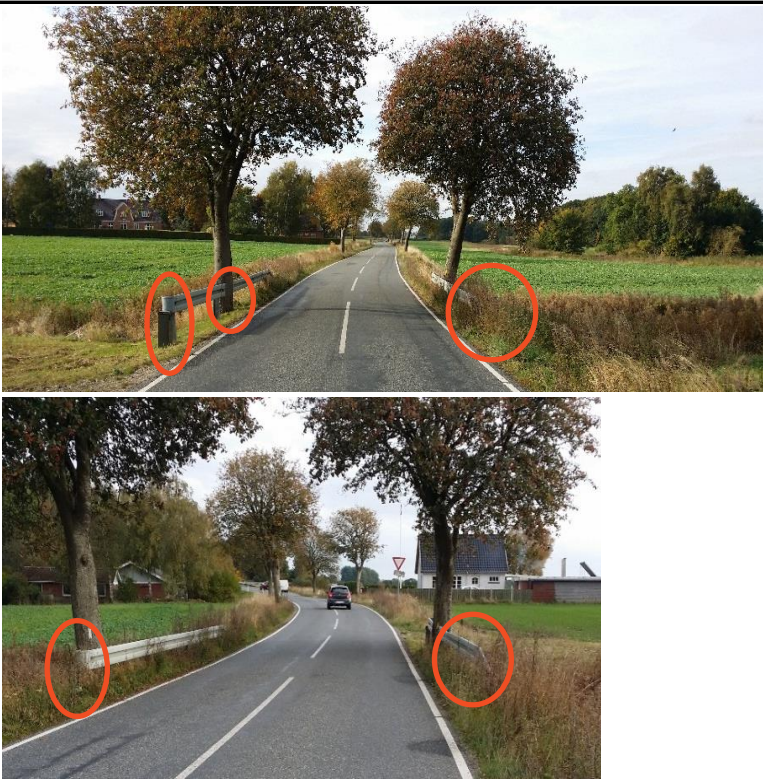
Trafiksikkerhedsinspektion		Lokalitet nr.:	7
By/sted	Lokalitetens angivelse	Overordnet problem	
Gyrstingvej	Ringsted å	Farligt autoværn.	
Problem		Foto 1: Fra besigtigelse	
<p>Ved Ringsted å er der autoværn på begge sider af vejen. Autoværnet føres ned kort fra åen. Her er der flere problemer: Autoværnet kan virke som en rampe ved påkørsel således at køretøjet kommer til med at "flyve". Det andet problem er, at autoværnet er meget kort således at der er risiko for at et køretøj kører udenom autoværnet og ender i åen. Herudover er der risiko for påkørsel af autoværnsenden i vejens modsatte side der hvor autoværnet ikke føres ned. Til sidst er det et problem at autoværnet i sydsiden er afbrudt ved træet således at et køretøj der glider langs autoværnet vil snurre rundt når det rammer træet. Autoværnet i nordsiden er synligt påkørt.</p>

Udførelse		Det øverste billede er taget mod vest og det nederste mod øst.

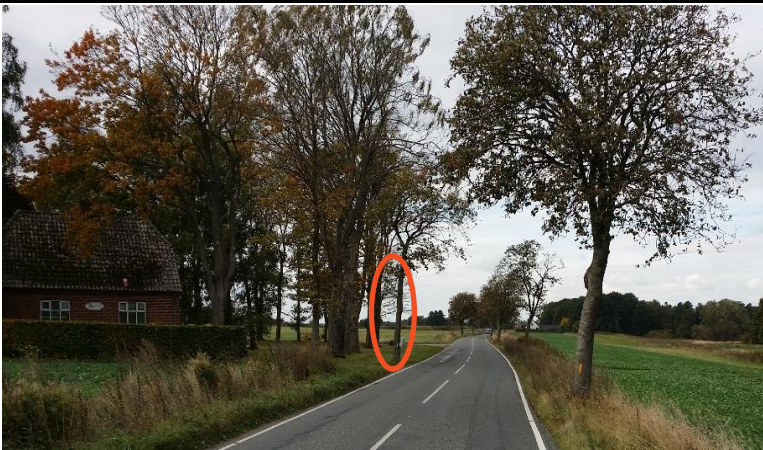
Trafiksikkerhedsinspektion		Lokalitet nr.:	8
By/sted	Lokalitetens angivelse	Overordnet problem	
Gyrstingvej	Gyrtingevej 11	Træ i sikkerhedszonen.	
Problem		Foto 1: Fra besigtigelse	
<p>Træ ved nr. 11 er indenfor sikkerhedszonen (0,9 m fra kørebanen inkl. striben). Træet er mindre end de andre træer langs Gyrstingvej som tyder på, at træet er blev udskiftet muligvis pga. påkørsel.</p>

Drift			
Baggrund for udpegning			
Besigtigelse			
Rangering (udfyld alvorlighedsgrad)			
Medium			
Pris			
		10.000	
Løsningsforslag			
<p>Træ fældes - der er andre træer længere væk fra kørebanen.</p>

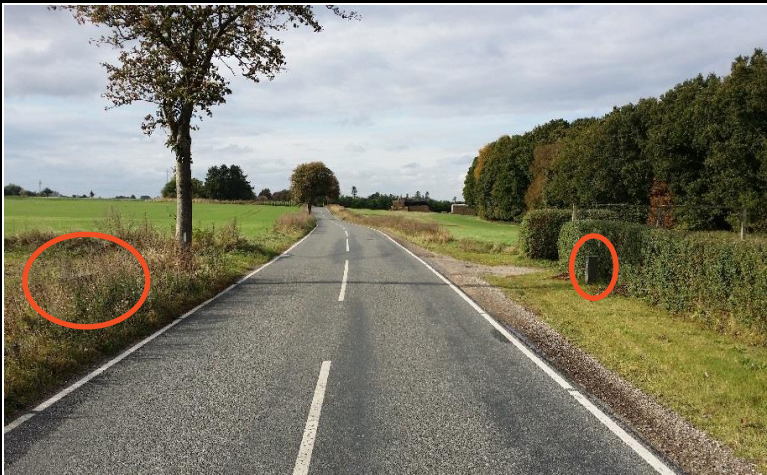
Trafiksikkerhedsinspektion		Lokalitet nr.:	9
By/sted	Lokalitetens angivelse	Overordnet problem	
Gyrstingvej	Gyrstingvej 18	El-skabe i sikkerhedszonen	
Problem		Foto 1: Fra besigtigelse	
Der er elskabe indenfor sikkerhedszonen i begge sider af vejen. Afstanden er 1,8 m i sydsiden og 3,0 m i nordsiden.

Pris			
10.000			
Løsningsforslag			
Elskabe flyttes udenfor sikkerhedszonen (4 m fra kørebanen ved 60 km/t og 6 m ved 80 km/t).

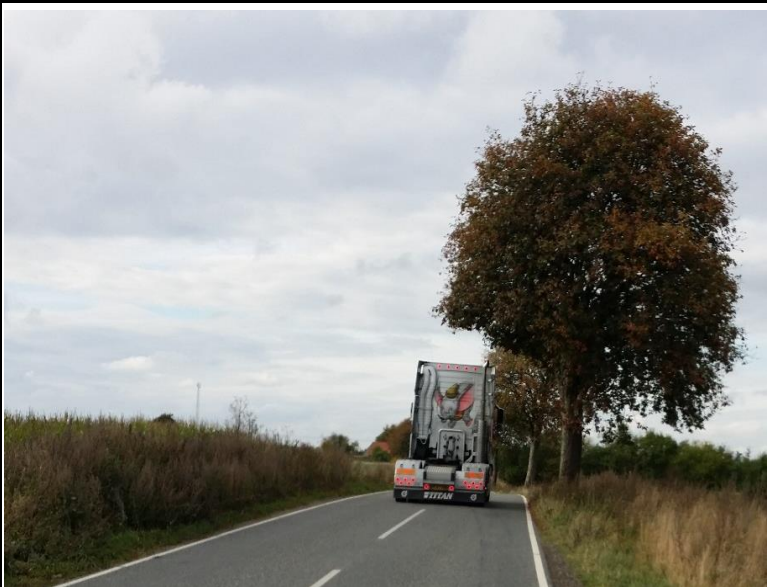
Trafiksikkerhedsinspektion		Lokalitet nr.:	10
By/sted	Lokalitetens angivelse	Overordnet problem	
Gyrstingvej	Øst for Nordbjergvej	Træer i sikkerhedszonen i ydersiden af en kurve	
Problem		Foto 1: Fra besigtigelse	
Der er to træer i ydersiden af kurven øst for Nordbjergvej. Risikoen for påkørsel er stor.

Pris			
20.000			
Løsningsforslag			
De to træer fældes.

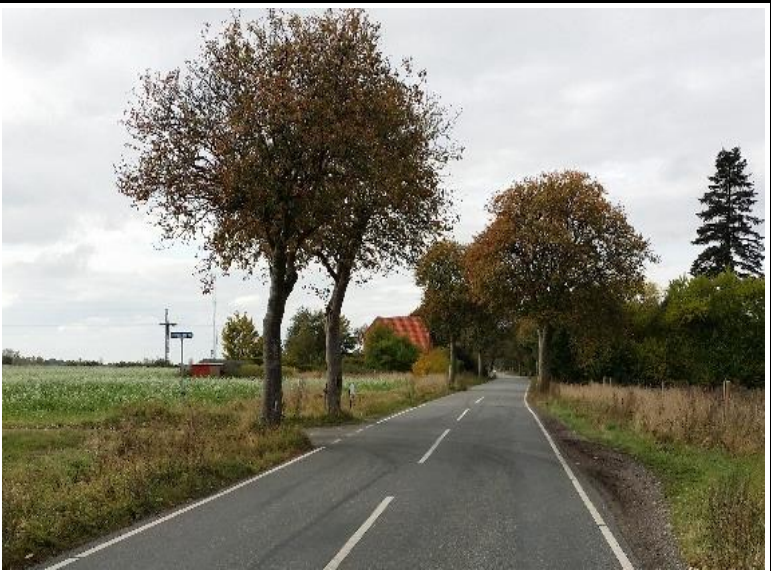
Trafiksikkerhedsinspektion		Lokalitet nr.:	11
By/sted	Lokalitetens angivelse	Overordnet problem	
Gyrstingvej	Kryds ved Nordbjergvej	Oversigt fra Nordbjergvej mm.	
Problem		Foto 1: Fra besigtigelse	
<p>Pga. vejtræer på begge sider af Nordbjergvej, kan der være problemer med oversigt ved udkørsel til Gyrstingvej. Samtidig er der risiko for at et køretøj ikke opdager krydset og fortsætter lige ud fra Nordbjergvej.</p>

Drift			
Baggrund for udpegning			
Besigtigelse			
Rangering (udfyld alvorlighedsgrad)			
Medium			
Pris			
		25.000	
Løsningsforslag			
<p>Træerne fældes, højtænder genopfriskes, der opsættes vigepligtstavle (B11) og der opsættes baggrundstavle (O42).</p>

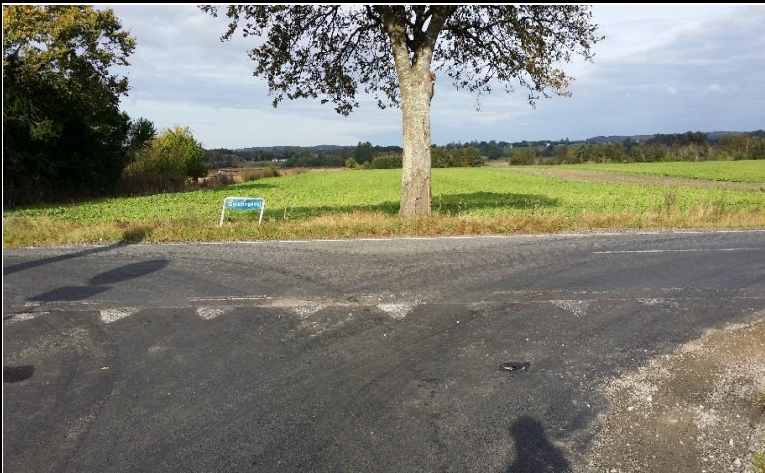
Trafiksikkerhedsinspektion		Lokalitet nr.:	12
By/sted	Lokalitetens angivelse	Overordnet problem	
Gyrstingvej	Kryds ved Gårdstofte	Oversigt fra Gårdstofte mm.	
Problem		Foto 1: Fra besigtigelse	
<p>Pga. vejtræ vest for Gårdstofte, kan der være problemer med oversigt ved udkørsel til Gyrstingvej. Der er risiko for at et køretøj ikke opdager krydset og fortsætter lige ud fra Gårdstofte.</p>

Pris		15.000	
Løsningsforslag		<p>Træet fældes, højtænder genopfriskes, der opsættes vigepligtstavle og der opsættes baggrundstavle (O42) modsat Gårdstofte.</p>

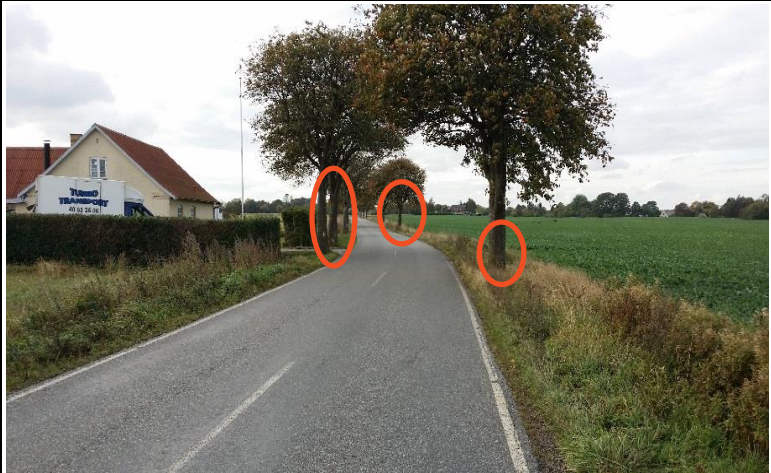
Der er to træer i ydersiden af kurven ved Gyrstingvej 61. Herudover kan der være problemer med oversigt ved udkørsel fra ejendommen pga. vejtræer i begge sider.

Der er synlige skader på et træ øst for nr. 61. Disse skader kan ikke ses på Google billeder fra maj 2016.

Træer fældes.

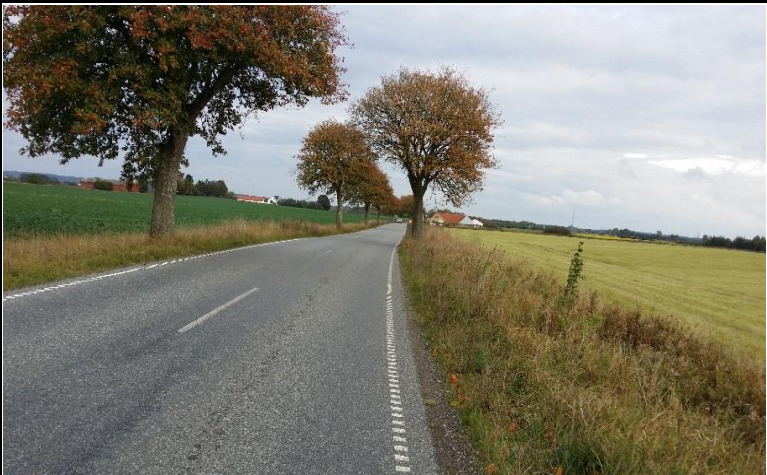
Trafiksikkerhedsinspektion		Lokalitet nr.:	15
By/sted	Lokalitetens angivelse	Overordnet problem	
Gyrstingvej	Øst for Bondebjergvej	Træer i sikkerhedszonen i ydersiden af en kurve	
Problem		Foto 1: Fra besigtigelse	
To træer i sikkerhedszonen i ydersiden af kurven

Pris			
20.000			
Løsningsforslag			
Træer fældes

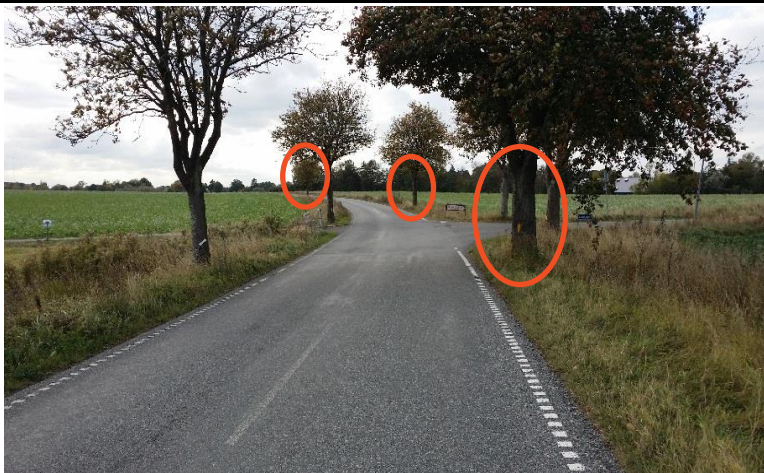
Trafiksikkerhedsinspektion		Lokalitet nr.:	16
By/sted	Lokalitetens angivelse	Overordnet problem	
Gyrstingvej	Ved Bondebjergvej	Træer i sikkerhedszonen i ydersiden af en kurve	
Problem		Foto 1: Fra besigtigelse	
Der er fem træer i ydersiden af kurven.

Pris			
		10.000	
Løsningsforslag			
Etablering af autoværn på nordsiden af Gyrstingvej i begge sider af Bondebjergvej. Fældning af det vestligste træ.

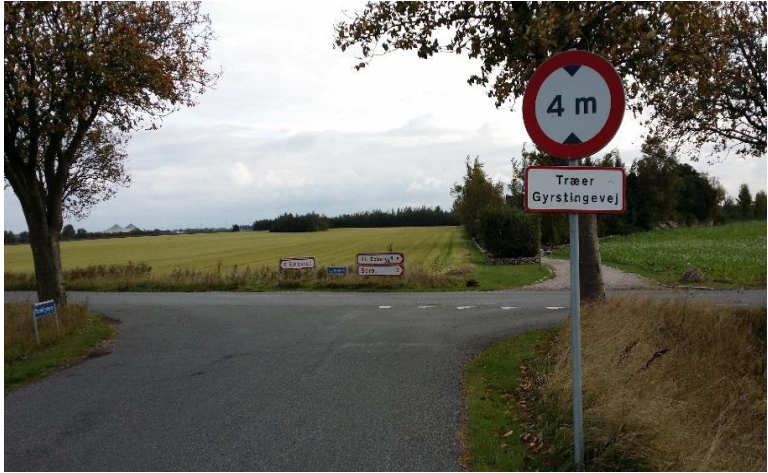
Trafiksikkerhedsinspektion		Lokalitet nr.:	17
By/sted	Lokalitetens angivelse	Overordnet problem	
Gyrstingvej	Gyrstigevej/ Bondebjergvej	Afmærkning af vigepligt i kryds	
Problem		Foto 1: Fra besigtigelse	
Der er risiko for at bilister ikke overholder vigepligten i krydset.

Pris			
		2.000	
Løsningsforslag			
Opsætning af vigepligtstavle (B11).

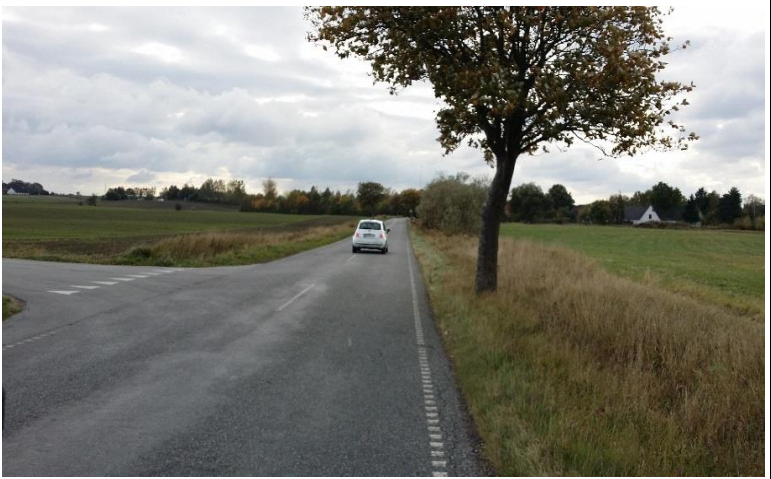
Trafiksikkerhedsinspektion		Lokalitet nr.:	18
By/sted	Lokalitetens angivelse	Overordnet problem	
Gyrstingvej	Hedemosen	Udkørsel fra Hedemosen	
Problem		Foto 1: Fra besigtigelse	
Der er risiko for at bilister fra Hedemosen kører ind i træet på nordsiden af krydset.

Pris			
4.000			
Løsningsforslag			
Opsætning af baggrundstavle (O42) syd for træet. Herudover foreslås opsat vigepligtstavle (B11).

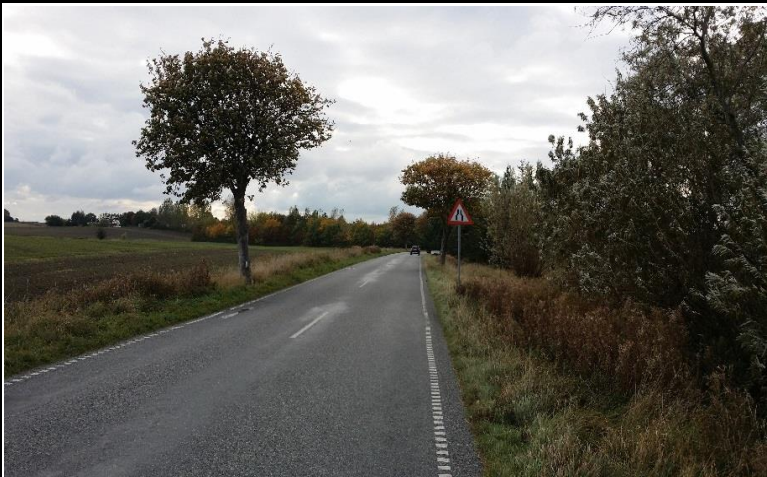
Trafiksikkerhedsinspektion		Lokalitet nr.:	19
By/sted	Lokalitetens angivelse	Overordnet problem	
Gyrstingvej	Øst for Gyrstinge Bygade	Påkørsel af tavle	
Problem		Foto 1: Fra besigtigelse	
Tavle indsnævring (A43.1) er uden brudled og står 1,2 m fra kørebanen (inkl. stribe) og er dermed i sikkerhedszonen.

2.000			
Løsningsforslag			
Tavle laves med brudled.

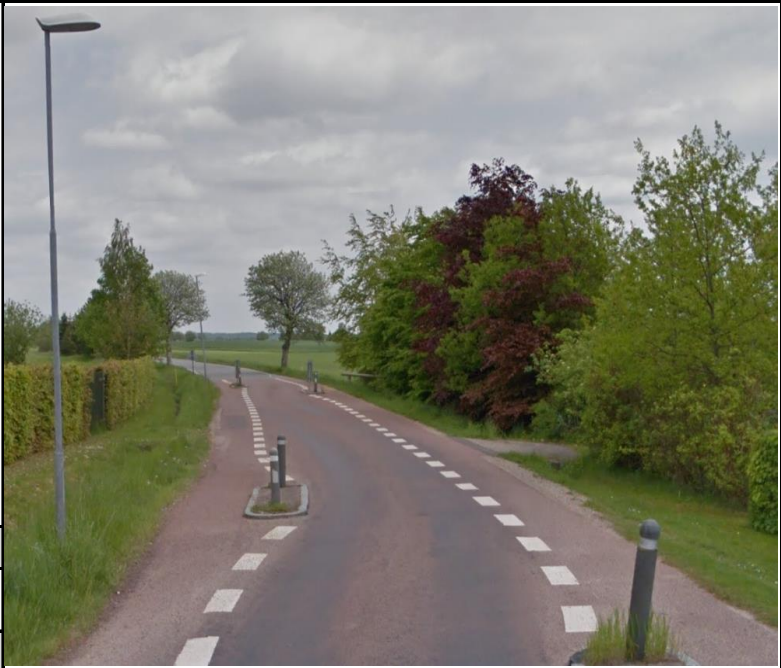
Trafiksikkerhedsinspektion		Lokalitet nr.:	20
By/sted	Lokalitetens angivelse	Overordnet problem	
Gyrstingvej	Øst for Gyrstinge Bygade	Påkørselsfarlige lysmaster	
Problem		Foto 1: Fra besigtigelse	
De to lysmaster er ikke påkørselsvenlige.

Pris			
50.000			
Løsningsforslag			
Lysmaster udskiftes med påkørselsvenlige lysmaster.

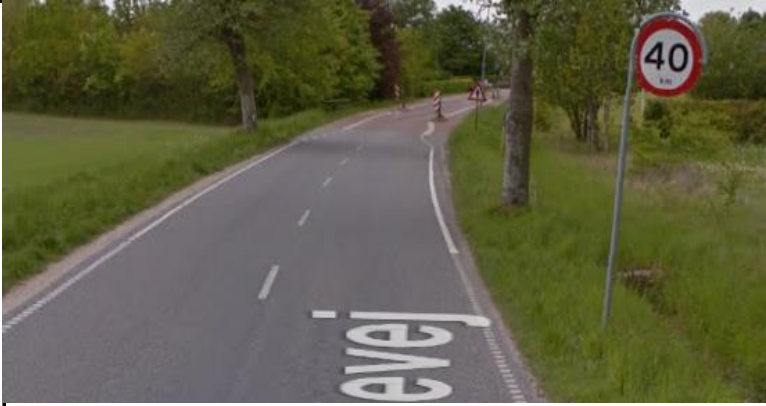
Trafiksikkerhedsinspektion		Lokalitet nr.:	21
By/sted	Lokalitetens angivelse	Overordnet problem	
Gyrstingvej	Øst for Gyrstinge Bygade	Påkørsel af tavle.	
Problem		Foto 1: Fra besigtigelse	
Hastighedstavle (C55) 40 km/t er uden brudled og står 1,1 m fra kørebanen (inkl. stribe) og er dermed i sikkerhedszonen.

2.000			
Løsningsforslag			
Tavle laves med brudled.

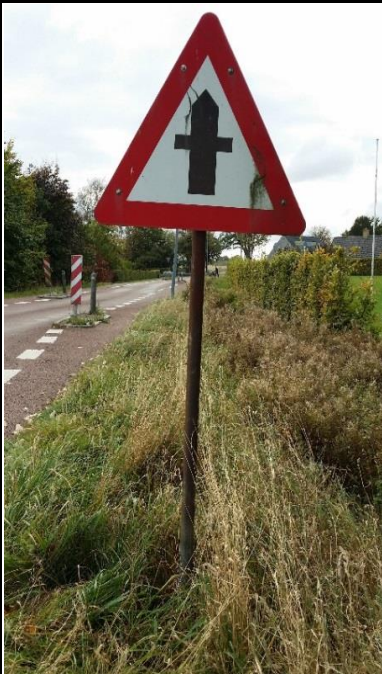
Trafiksikkerhedsinspektion		Lokalitet nr.:	22
By/sted	Lokalitetens angivelse	Overordnet problem	
Gyrstingvej	Øst for Gyrstinge Bygade	Påkørsel af tavle.	
Problem		Foto 1: Fra besigtigelse	
Tavle der advarer om farlig kryds (A11) er uden brudled. Tavlen er 2 m fra kørebanen.

Pris			
2.000			
Løsningsforslag			
Tavle laves med brudled.
