Eftersynet af broerne er udført i henhold til vejdirektoratets vejledning i eftersyn af bygværker.

Ringsted Kommune	STRÆKNING: ROSKILDEVEJ FUNKTION: U.F. AF GANGTUNNEL

BYGVÆRKETS NAVN:	
BYGVÆRKSID.:	6432-0002
STATIONERING:	
OPFØRT I ÅR:	
OMBYGGET I ÅR:	
NYPRIS (I 1000KR):	3600

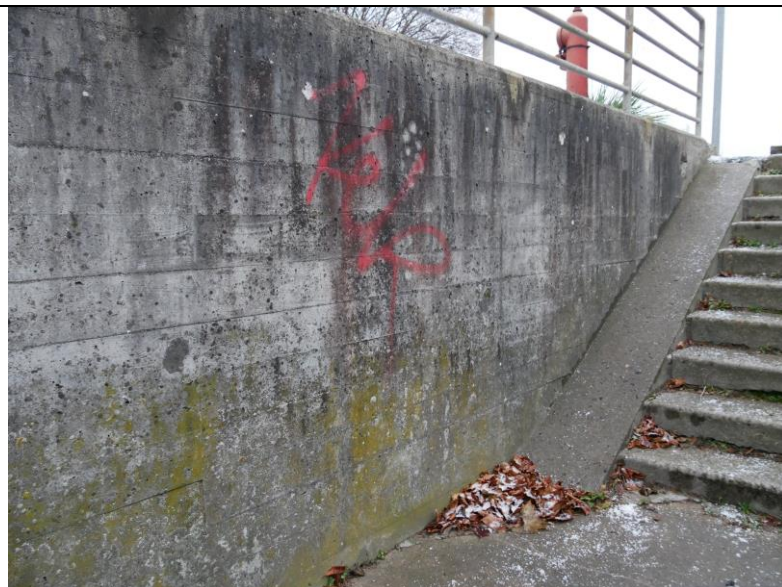
Betovæg ser generelt sund ud.

Væggen er dog ikke så pæn mere og bør få en gang puds.

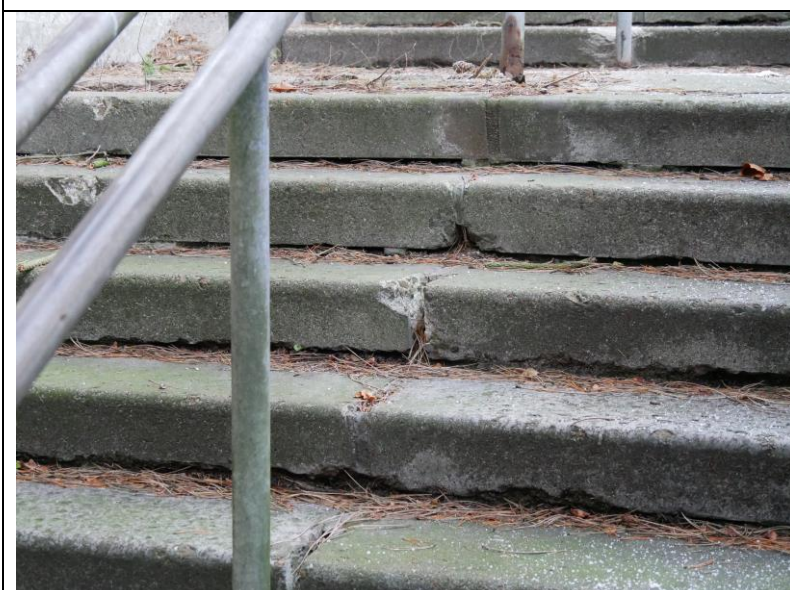
Trappe er slidt og trin har en del afskalninger.
