**TRAFIKSIKKERHEDSREVISION TRIN 2:
CYKELSTI LANGS NORDRUPVEJ**

Projekt:	Dobbeltrettet cykelsti langs Nordrupvej
Revisionstrin:	2
Bygherre:	Ringsted Kommune
Projekterende:	Dines Jørgensen & Co. A/S
Revisor:	Jan Luxenburger, trafiksikkerhedsrevisor, Luxenburger Trafiksikkerhed & Vejteknik
Revideret:	september 2017
Besigtigelse:	Foretaget torsdag den 28. september 2017 i dagslys, overskyet vejr
Baggrund:	Tegning 0, Oversigtsplan, 1:3000 6.0 – 6.9 Skilte- og afmærkningsplaner, 1:250 9.1 Tværsnit 1:50 Forundersøgelsesrapport, COWI, 13/10 2016 6.0.1 og 6.02 reviderede skilte og afmærkningsplaner fremsendt 10/10 2017

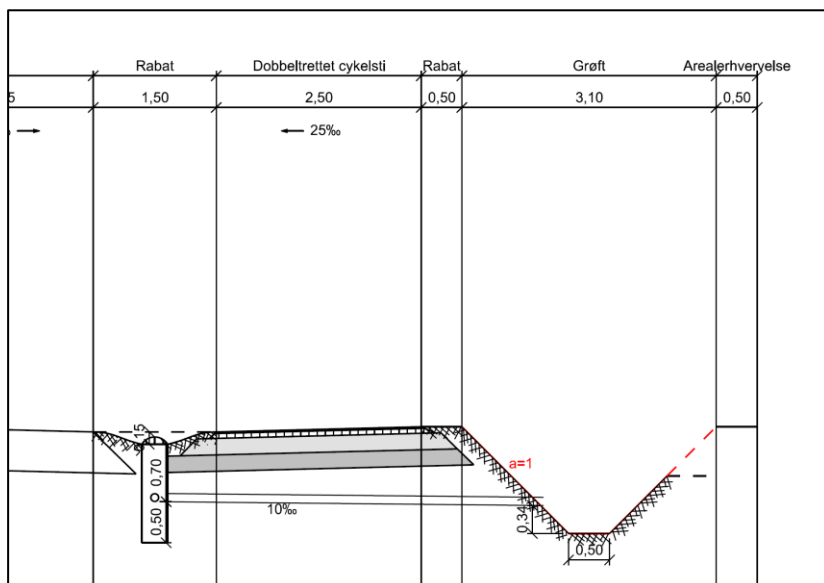
Figur 2: tværsnit fra revisionsgrundlaget

På tværsnit ses grøfteskråning projekteret med $a=1$, placeret 0,5 meter fra stikant. En stejl skråning som denne kan forværre skaden, hvis en cyklist forlader stien. Det samme gælder skader på køretøjer som forlader kørebanen – selvom skråningen er placeret uden for sikkerhedszone, vil 20 % af biler som forlader kørebanen nå længere ud end sikkerhedszonen.

Det anbefales at grøfteskråningen projekteres mindre stejl, gerne med anlæg 3.

- Grøfte skråninger fastholdes til $a=1$.
- Ved markoverkørsler etableres grøfteender med en fladere skråning, $a=2$ til $a=3$, dette for at sikre at grøfteender ikke udgør en påkørselsfarlig genstand.

Revisors svar: afventer bygherres svar. Grøfteender bør anlægges $a=6$ for at de ikke er påkørselsfarlige

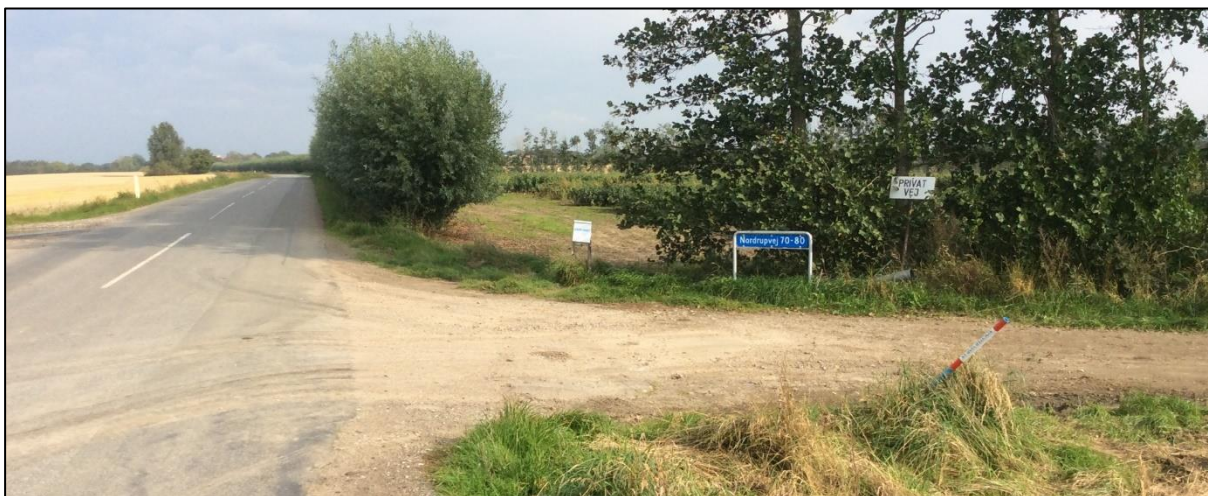
Hvor stien passerer en overkørsel eller indkørsel skal det sikres, at der er tilstrækkelig oversigt ad stien i begge retninger. Flere steder er der beplantning omkring overkørsler og indkørsler som kan nedsætte oversigten, også efter fjernelse af beplantning i forbindelse med anlæg af stien.

Figur 4: eksempel på eksisterende læhegn som kan nedsætte oversigten ved udkørsel fra Nordrupvej 70 – 80

Det anbefales at sikre oversigt svarende til sti med knallertrafik, dvs. 55 meters oversigt fra stopposition i indkørslen / overkørslen.

Projekterendes svar: Dette er scenariet på nuværende tidspunkt, dog vil etableringen af den nye cykelsti betyde, at meget af den omtalte beplantning fjernes. De to eksempler, Figur 4, vil læhegnet blive flyttet til den sydlige side af stien og den vil blive placeret således, at den ikke vil være indenfor oversigtsforholdene. Figur 5, den projekterede stis forløb vil være placeret på det sted, hvor den eksisterende hæk og tilhørende træer befinder sig.

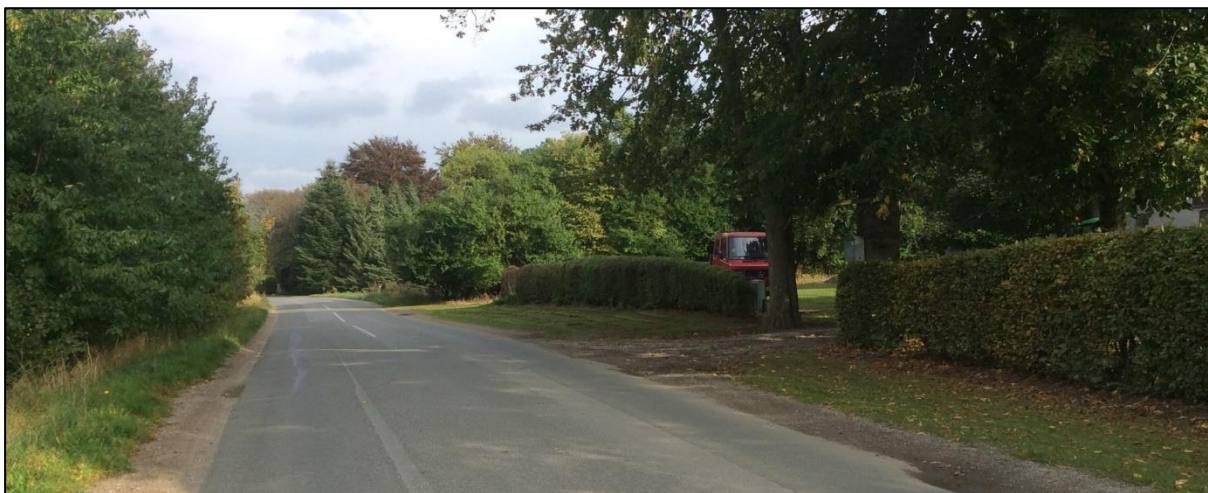
Figur 5: udkørsel overfor Nordrupvej 39, hvor træer og hæk kan nedsætte oversigten

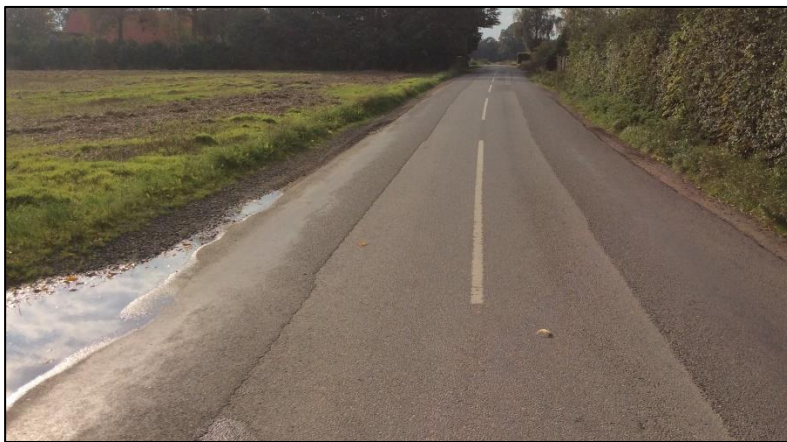
Nordrupvej er flere steder præget af kørsel i rabatten, med opkørte rabatter og dybe huller til følge. Dette kan føre til mistet herredømme, hvis et køretøj får et hjulpar ud i rabatten.

Figur 6: opkørt rabat ud for Nordrupvej nr. 39

Det anbefales at rabatterne saneres og forstærkes, enten sammen med projektet eller som del af den daglige drift. Rabatterne bør så vidt muligt saneres i begge vejsider.

- Den nordlige del af vejen er udenfor projektets ramme. Kommunen er dog opmærksom på problemstillingen, og vil sørge for dette som en del af den almindelige drift og vedligeholdelse.
- Den sydlige del af vejen bliver renoveret i forbindelse med nærværende projekt, idet der etableres nyt trug, mellem kørebane og den nye cykelsti.

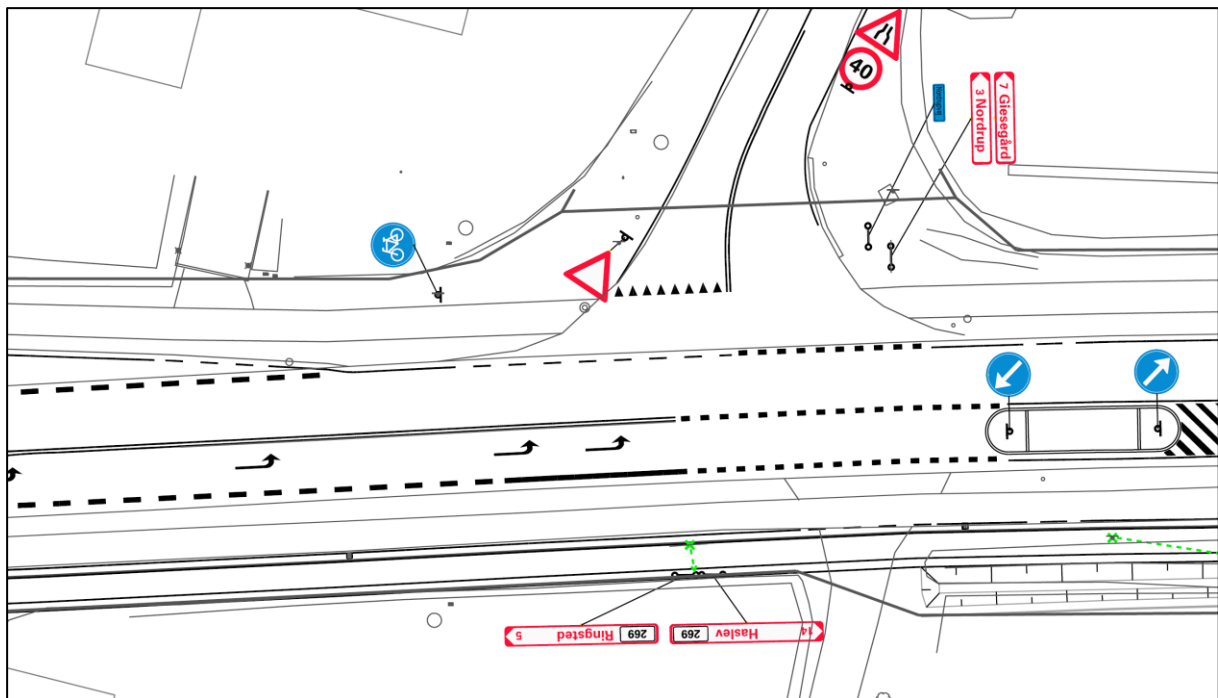
Krydset Nordrupvej / Haslevvej er på tegning 6.0.2 projekteret med venstresvingsbane samt heller og en lokal hastighedsbegrænsning på 60 km/t. Venstresvingsbanen etableres via en vejudvidelse mod syd.

Hastighedsniveauet på Haslevvej blev ved besigtigelsen vurderet som højt, og med meget trafik (kl. ca. 16), hvorfor det er vanskeligt at foretage krydsning af vejen. Det vurderes som usandsynligt at skolebørn kan krydse her, da kun den sydlige krydsningshelle er placeret tæt på krydset

Med en ensidig vejudvidelse sker der ingen forsætning for trafikken fra syd, og der er risiko for at hastighedsgrænsen overskrides, hvilket yderligere komplicerer krydsning for bløde trafikanter.

Det er desuden oplyst at der i begge løsningsforslag (6.0.1 og 6.0.2) etableres cykelsti i begge vejsider langs det sidste stykke af Nordrupvej, frem til 2-1 vejen. Disse stier er ikke vist på tegning 6.0.2.

Figur 7: krydset Haslevvej / Nordrupvej projekteret med venstresvingsbane

Såfremt stien er tænkt som skolesti, bør man undgå "missing links" i forløbet, da mange børn så ikke vil få lov til at benytte stien.

Løsningen på tegning 6.0.1 kan i stedet anbefales, da den indeholder krydsningsheller for begge retninger, og man samtidig undgår en unødigt lang svingbane.

Der vil som fartdæmpende foranstaltning blive projekteret fartvisere på Haslevvejen i både sydlig og nordlig retning. Disse vil blive placeret, således at de har en mulig effekt indenfor den nye lokale hastighedsbegrænsning på 60 km/t.

- Løsning 1 – Der etableres støttehelle både syd og nord for Nordrupvej udmunding i Haslevvej for krydsende cyklister, men ikke en venstresvingsbane.
- Løsning 2 – Der etableres en venstresvingsbane herunder en tilbagetrækning af cykelstikrydsning, så cyklisterne bliver trukket længere væk fra krydset i forhold til de svingende bilister fra Haslevvej. Cykelstien trækkes op til den projekterede støttehelle mod syd, således at den kan bruge som støttepunkt for cyklister.
- Det aftales, at der etableres cykelsti op langs Nordrupvej på begge sider fra afslutningen af 2 minus 1 vejen. Dette gøres for begge løsninger.

Revisors svar: Ok – løsning 1 anbefales. Cykelstier på Nordrupvej mangler på tegning 6.0.2

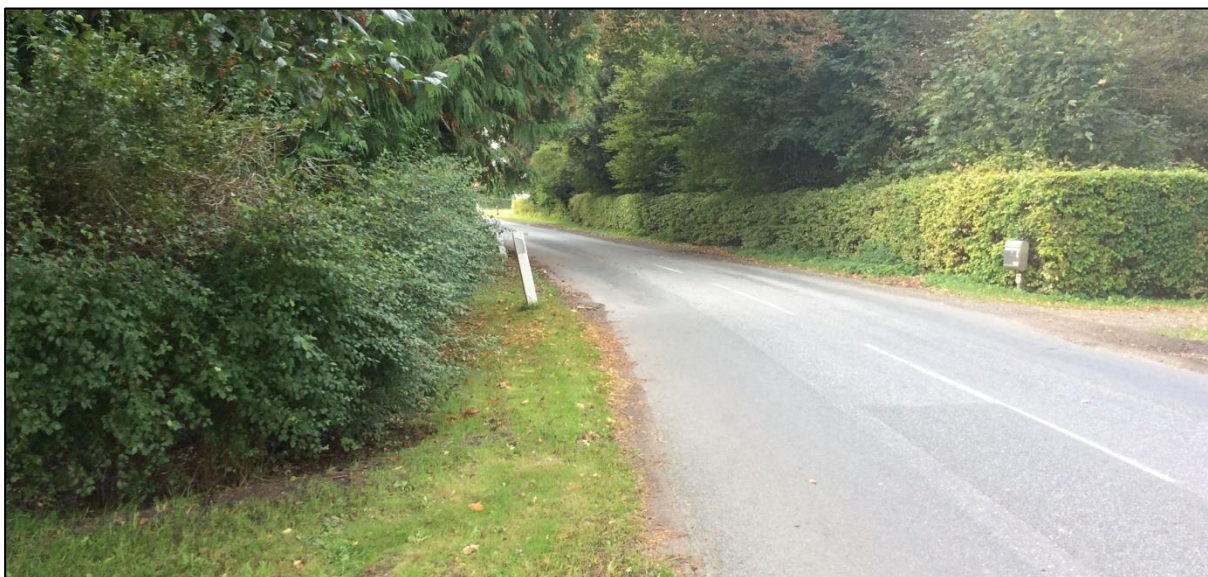
Den dobbeltrettede sti afsluttes i Mulstrup øst for en kurve med tæt beplantning, og oversigten ved krydsning fra stien er derfor ikke optimal.

Figur 10: oversigt fra kommende stikrydsning

Den projekterede løsning med en meget kort 2 minus 1 strækning virker som en "nødløsning", og strækningen vurderes at være for kort til at trafikanterne reelt når at opfatte meningen med denne afmærkning. Stien bør som nævnt i tidligere kommentar føres helt frem til krydset, hvilket også vil være i overensstemmelse med anbefalingerne i cirkulæret om dobbeltrettede stier.

Såfremt stien ikke føres helt ud til krydset, skal det ved beskæring sikres, at der er tilstrækkelig oversigt ved krydsning fra stien.

- Beplantning besigtiges og retningslinjer for beskæring af beplantning tages op med lodsejer.

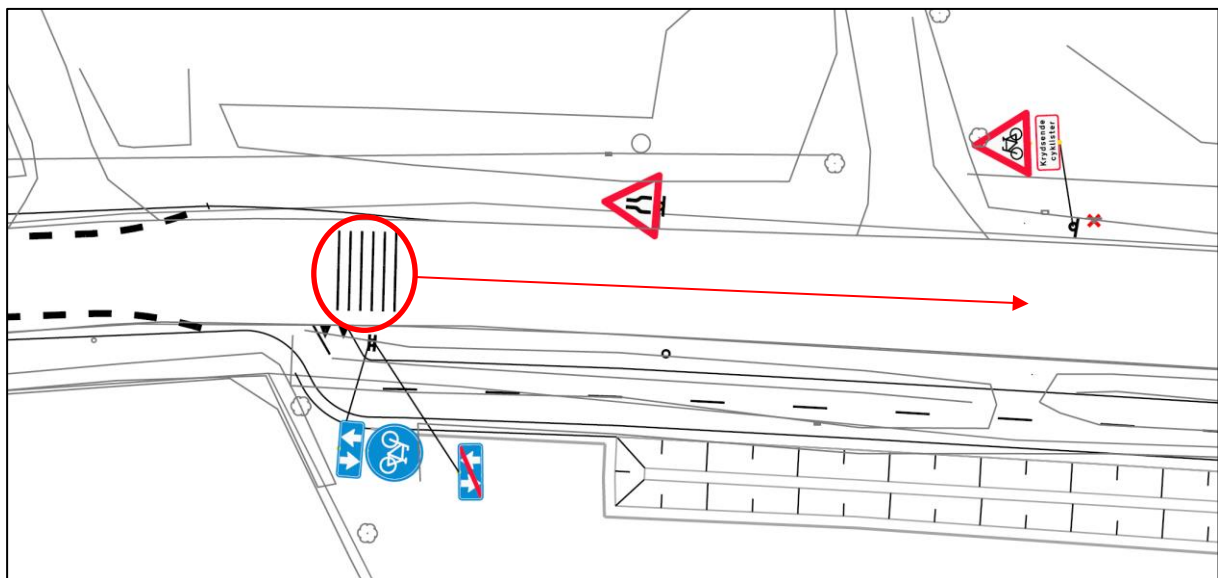
På afmærkningsplanen ses noget der ligner et rumlefelt placeret i forbindelse med afslutningen af den dobbeltrettede sti. Feltet er dog placeret så tæt på stikrydsningen, at trafikanter ikke vil kunne nå at reagere på feltet i tide.

Figur 12: rumlefelt ved afslutning af sti bør flyttes mod øst

Såfremt stiens afslutning bibeholdes her, bør rumlefeltet placeres med større afstand til stikrydsningen – fx sammen med A21-tavlen. En mere effektiv løsning vil være at etablere en egentlig hastighedsdæmper i stedet, fx i form af et bump.

- Det aftales at rumlefelt flyttes.

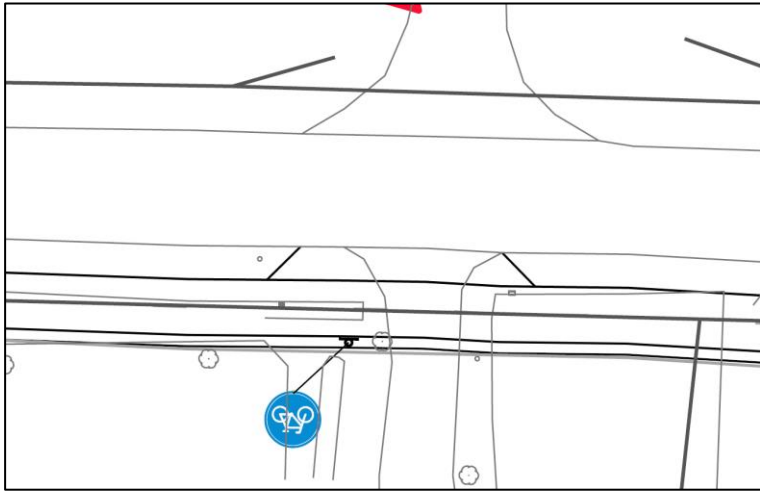
Overfor tilslutning af Indelukket ses en D21-tavle vist i tegningsmaterialet. Tavlen vender forkert og mangler undertavler for dobbeltrettet sti.

Figur 13: D21-tavle mangler undertavler og vender forkert

- Der opsættes 2 tavler med visning af dobbeltrettet sti, således at den kan ses fra Indelukket.

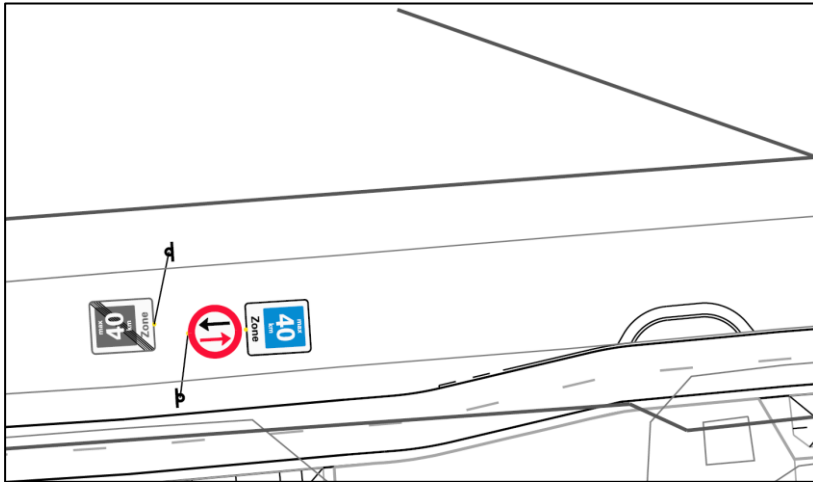
På en delstrækning etableres indsnævring til 1 spor. Det fremgår ikke hvordan disse heller afmærkes eller udføres.

Det bemærkes desuden, at de planlagte heller ses placeret med 150 meters mellemrum, svarende til den maksimalt anbefalede afstand mellem hastighedsdæmpere ved 40 km/t. Den anbefalede afstand er 100 meter.

Figur 14: indsnævring til 1 spor

Hellerne bør afmærkes som anbefalet i Håndbog om fartdæmpere, Vejreglerne 2013, afsnit 4.16. Det bør i den forbindelse sikres, at der opretholdes mindst 30 cm afstand mellem stikant og faste genstande i hellen.

Kantsten i hellen bør udføres som lyse og affasede kantsten og skal udføres med et maximalt lodret opspring på 5 cm.

- Helleanlæg udføres med overkørbart areal sat i brosten eller lignende, selve hellen arealet hæves med en hvid faskantsten.
- Helleanlæg ved 40-zone etableres med overkørbart areal, der sættes N42 "slikpinde" i helleanlæggene til vejvisning.
- Helleanlæg placeres med indbyrdes afstand på 150 m.
- Mulighed for stele eller lignende i rabat overfor overkørbart areal undersøges.
