Eftersynet af broerne er udført i henhold til vejdirektoratets vejledning i eftersyn af bygværker.

Ringsted Kommune	STRÆKNING: ROSKILDEVEJ FUNKTION: U.F. AF GANGTUNNEL

BYGVÆRKETS NAVN:	
BYGVÆRKSID.:	6432-0001
STATIONERING:	
OPFØRT I ÅR:	
OMBYGGET I ÅR:	
NYPRIS (I 1000KR):	3600

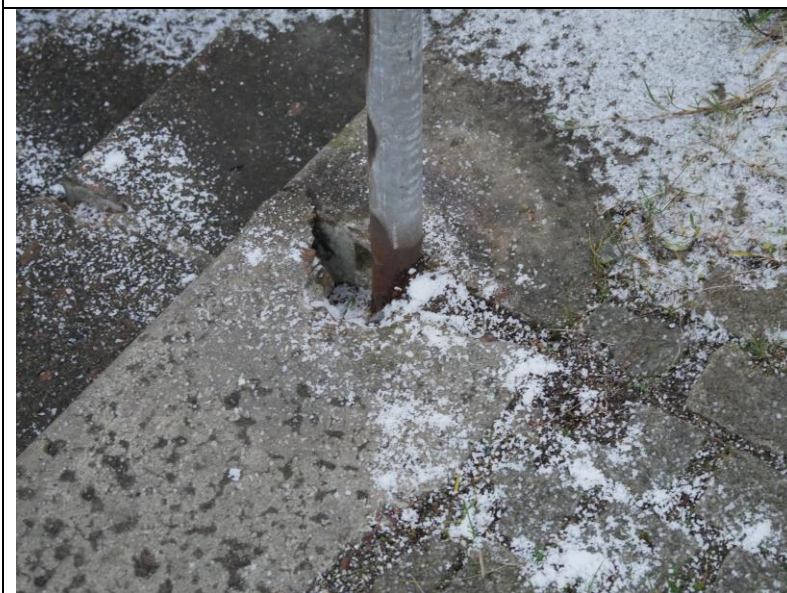
Fastgørelse af gelænder er
næsten tærret væk.

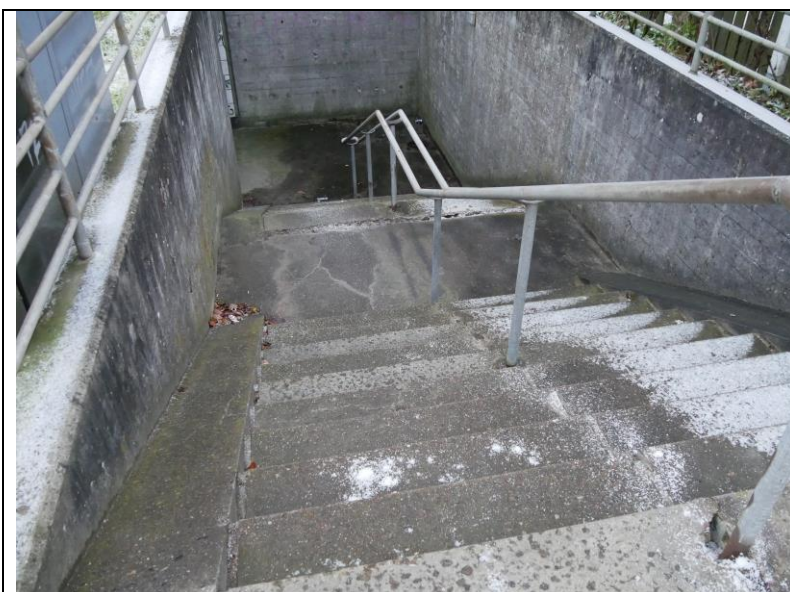
Trappetrin er temmelig slidte, men fejler ikke noget.

Reposet har en del revner.

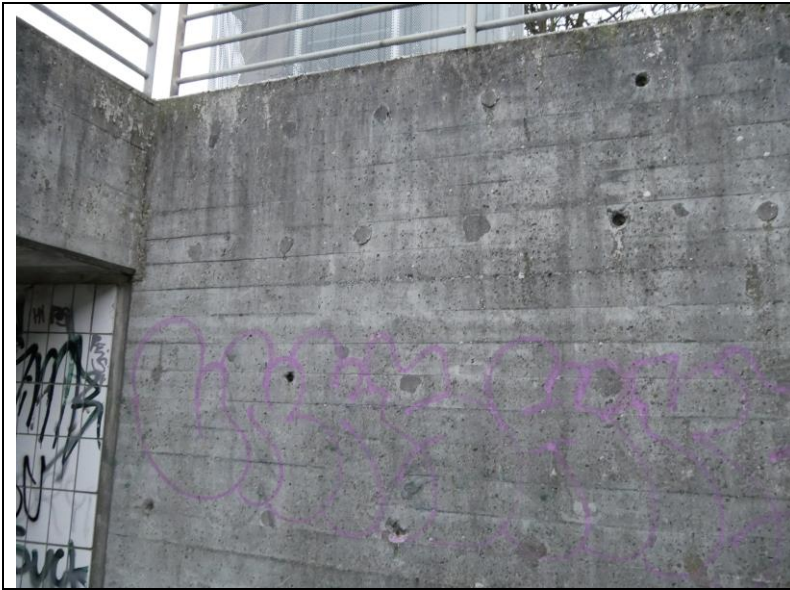
Beton væggene har det generelt godt. De er dog slidt af regn og vind.

Udstøbningerne til clamp huller er flere steder røget ud. Disse bør støbes ud på ny.

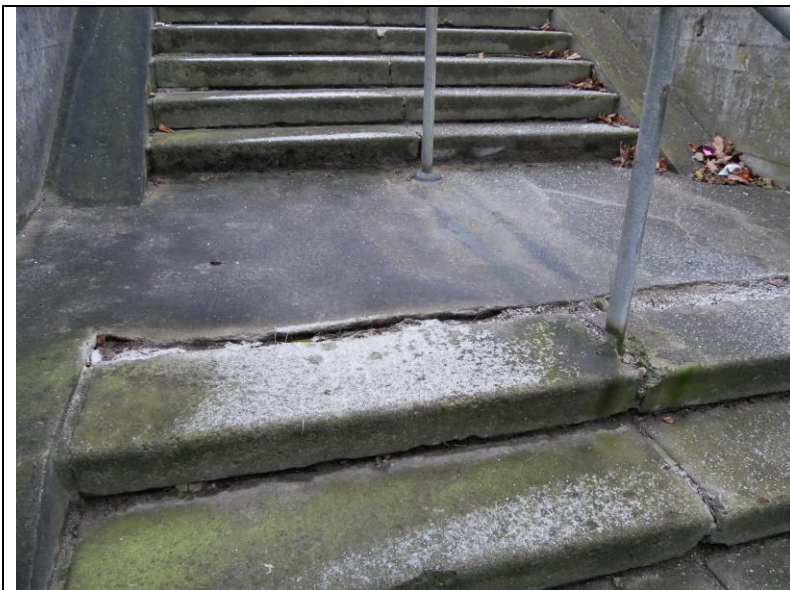
Trin er slidte og repos har flere revner.

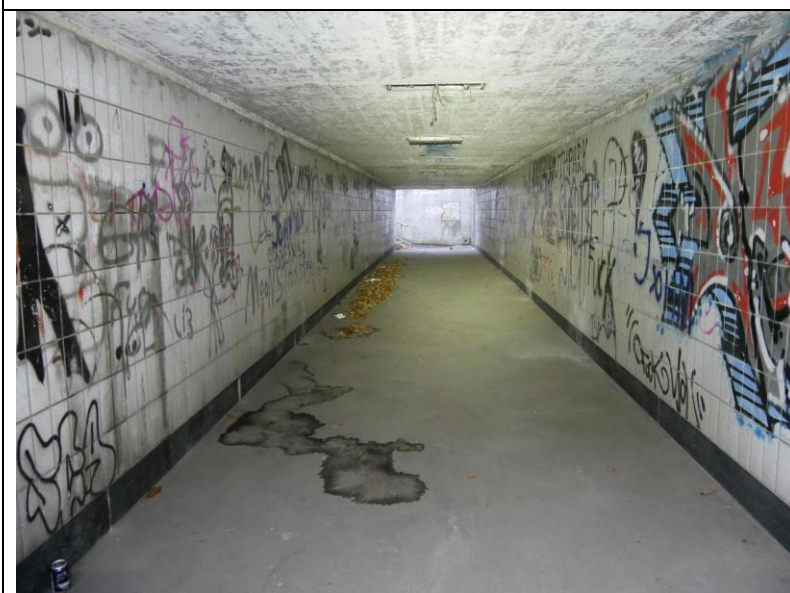
Selve tunellen og brodækket er i god stand.

Der er meget grafit i tunellen.

Det er kun belysning og støbeskellet midt i vejen skal repareres.

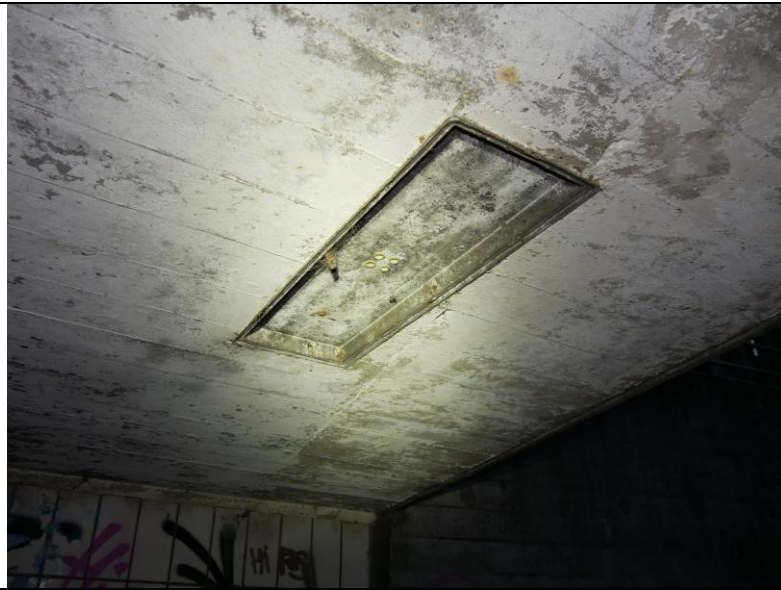
Alle armaturer i tunellen er gået i stykket eller er helt væk.

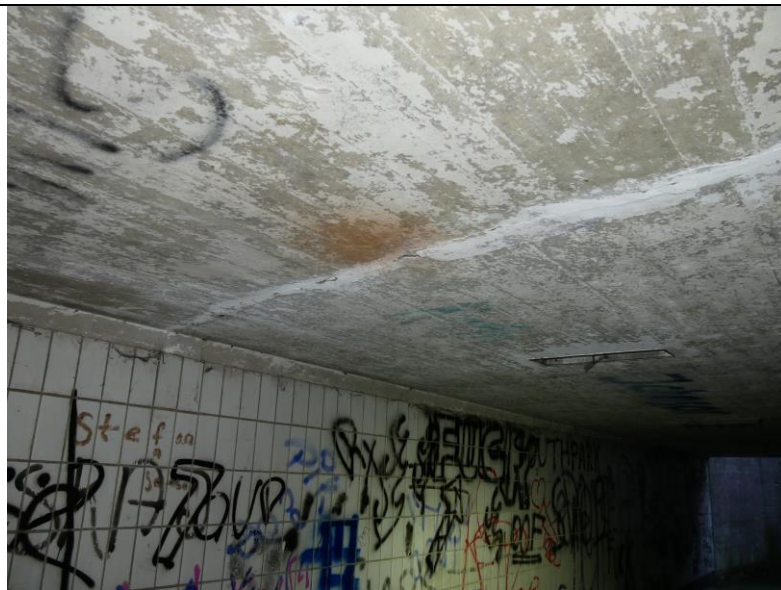
Støbeskel midt i vejen.

Der er ikke tegn på bromembranen er utæt, men støbeskellet bør reparereres.

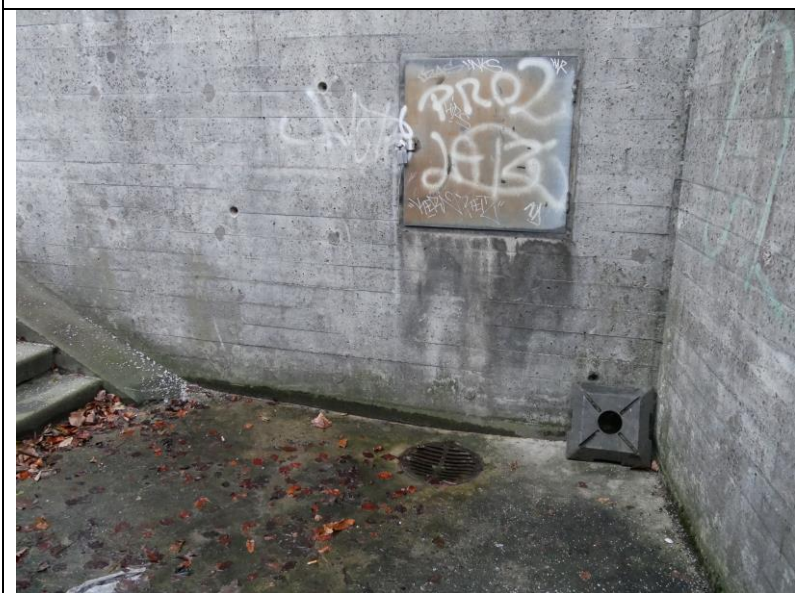
Lem i væg har midstet store dele af galvanisering.

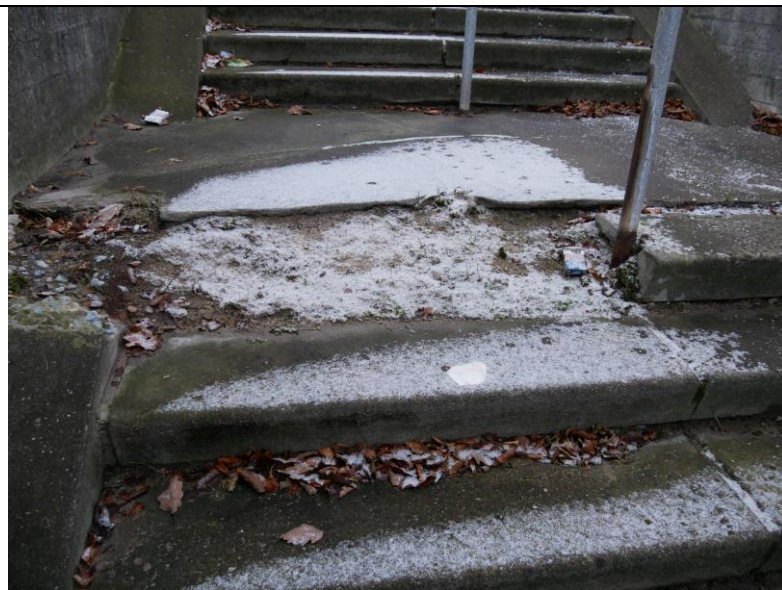
Trin er faldet af.

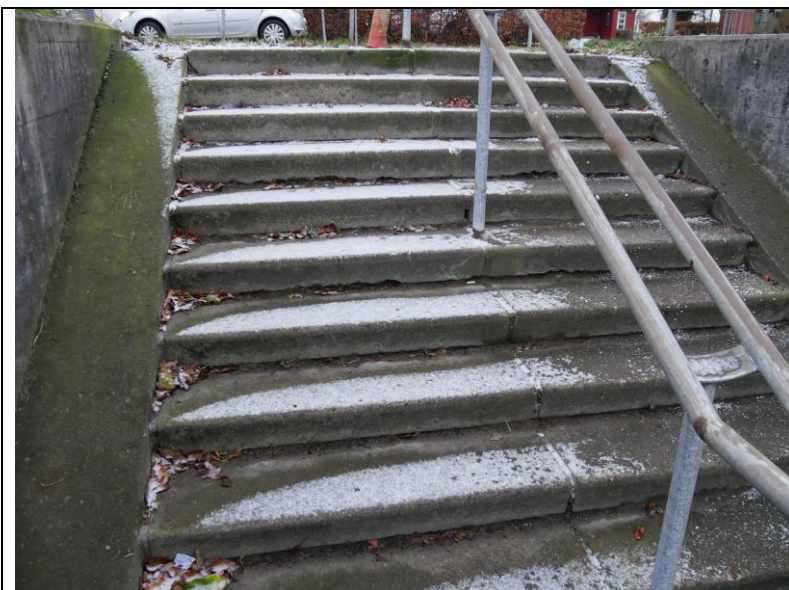
Trappe er slidt.

Den ene side af trappen er afspærret.

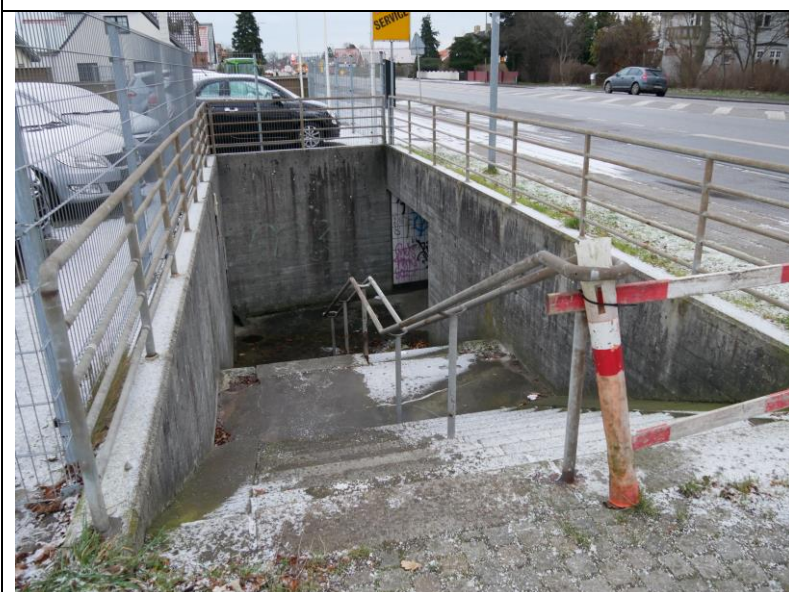
Repos har mange revner.

Der er store afskalninger i begge sider af reposit.

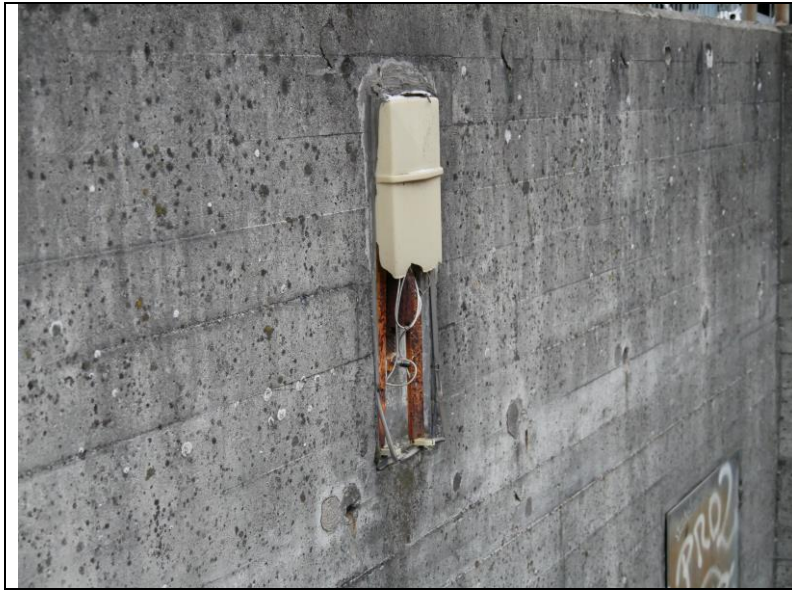
Lamper er gået i stykker og
eller helt væk.
