GENERALEFTERSYN

Dato 11. December 2017
sag nr. 3691700072
Christian Walther

BRO NR.: 34
STRÆKNING: ROSKILDEVEJ
FUNKTION: U.F. af gangtunnel

Ringsted Kommune	STRÆKNING: ROSKILDEVEJ FUNKTION: U.F. AF GANGTUNNEL

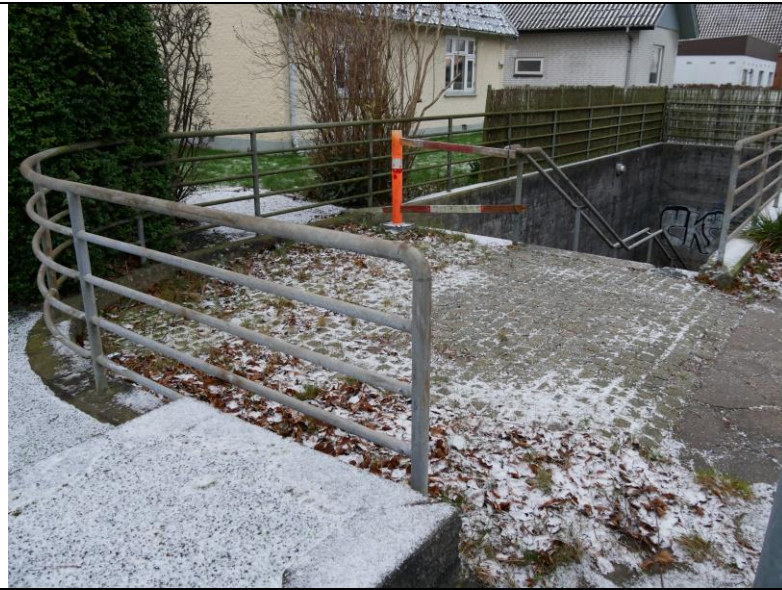
Nedgang mod syd-øst, "ved Tinvej".

Den ene side af trappen er afspærret.

Rækværk har mistet en del af galvaniseringen.

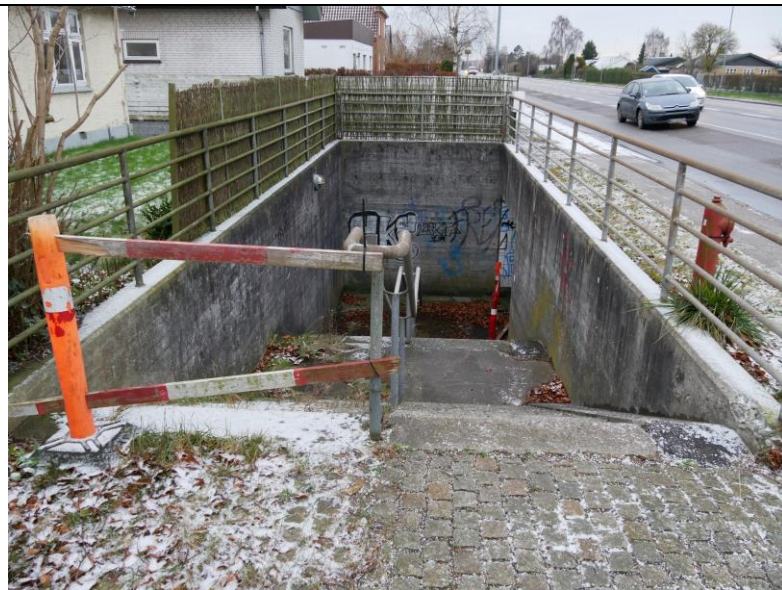
Vægge har det gennerelet godt.

Trappetrinene er noget medtaget af regn og vind.

Væggene trænger der til at blive pudset op på ny.

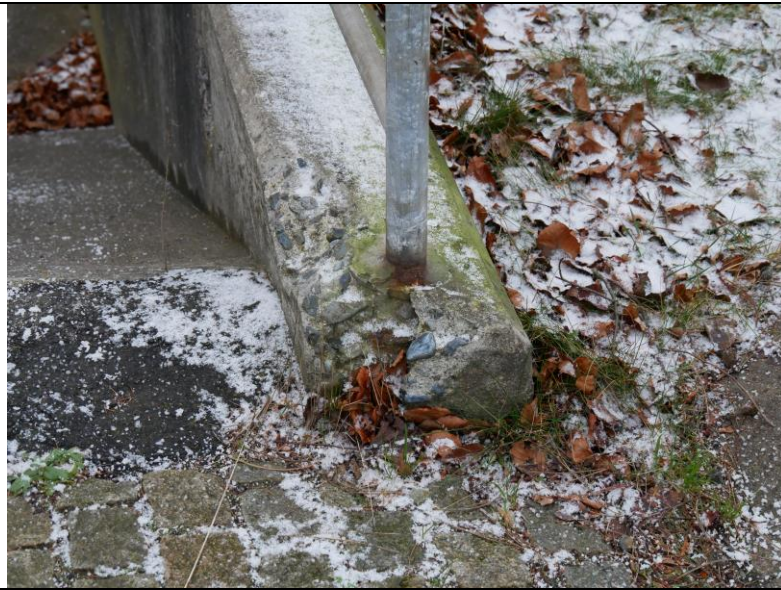
Afskaldning af beton.

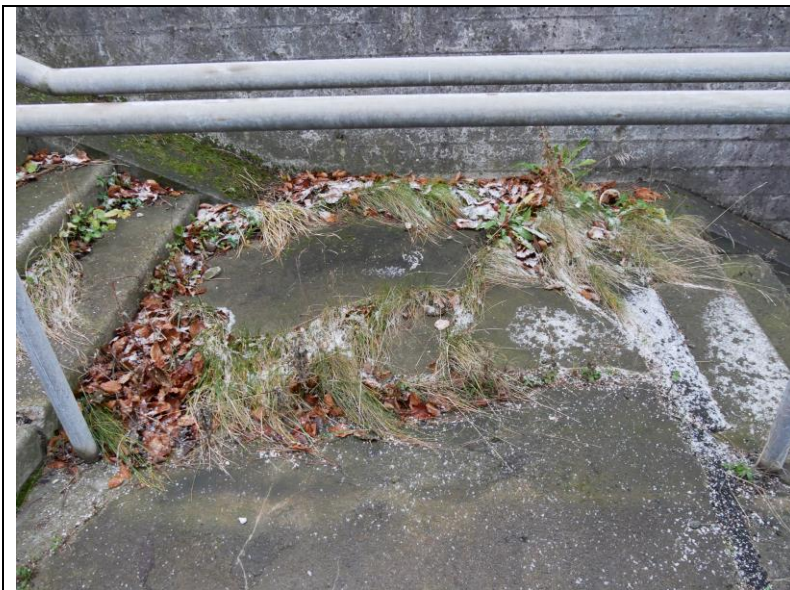
Repos er revnet. Der vokser planter i revnerne.

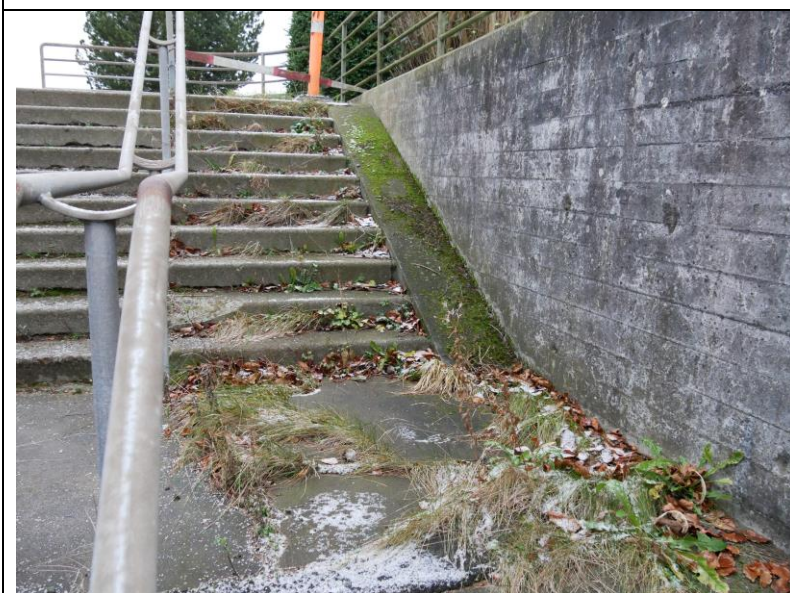
Der er en stor afskaldning på et trin.

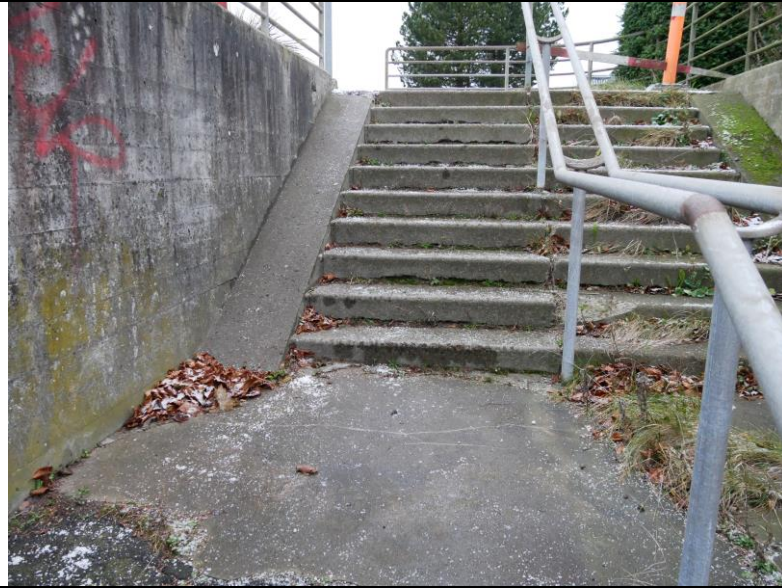
Der er en reparation af repos, da der tidligere har været en stor afskaldning.

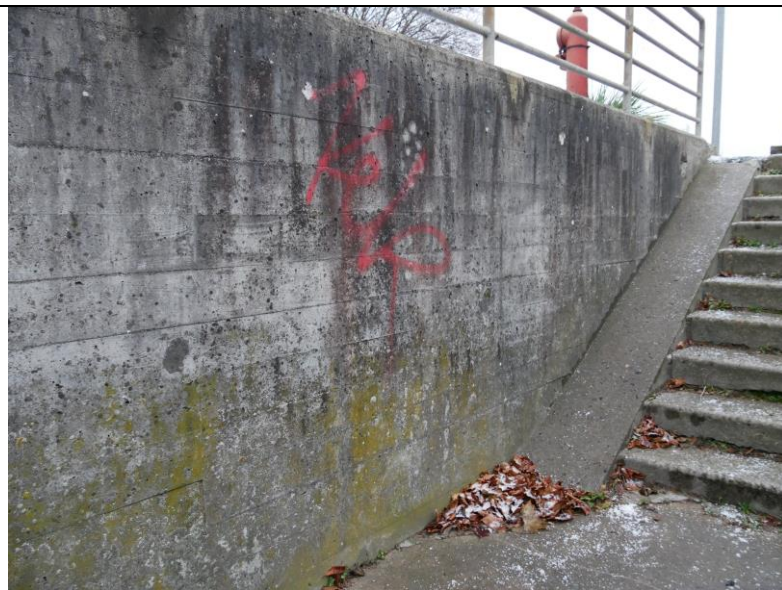
Betovæg ser generelt sund ud.

Væggen er dog ikke så pæn mere og bør få en gang puds.

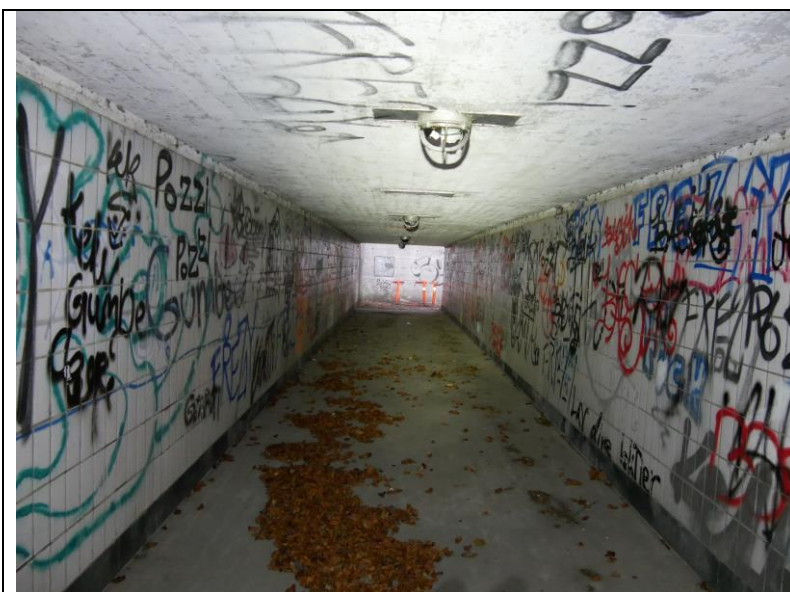
Tunnel fremstår i gennereelt god stand.

Belysningsarmaturer er ødelagte.

Der er meget grafiti i tunellen.

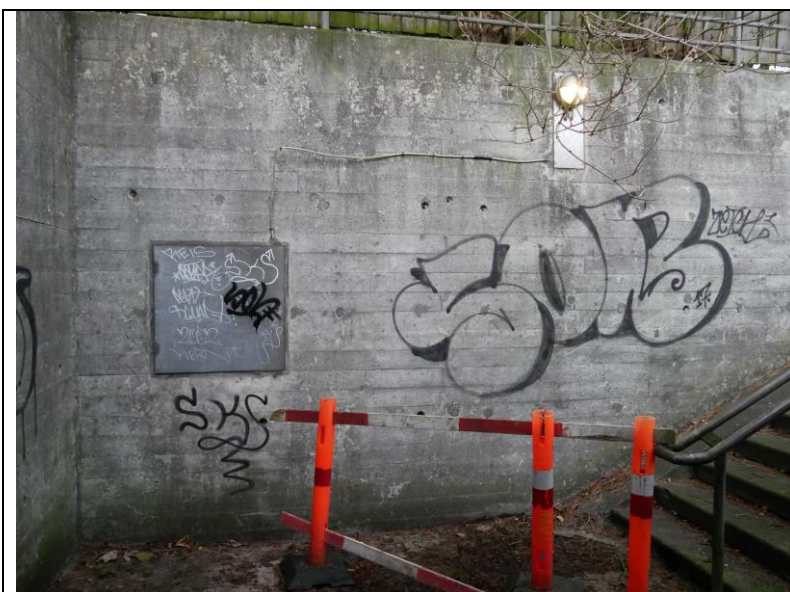
Vægge ved opgangen mod nord vest ved Smålovsvej er generelt i god stand, men er slidte af vind og vejr, så de kunne godt trænge til en pudsning.

Der står mange clamp huller åbne. Disse bør støbes ud på ny.

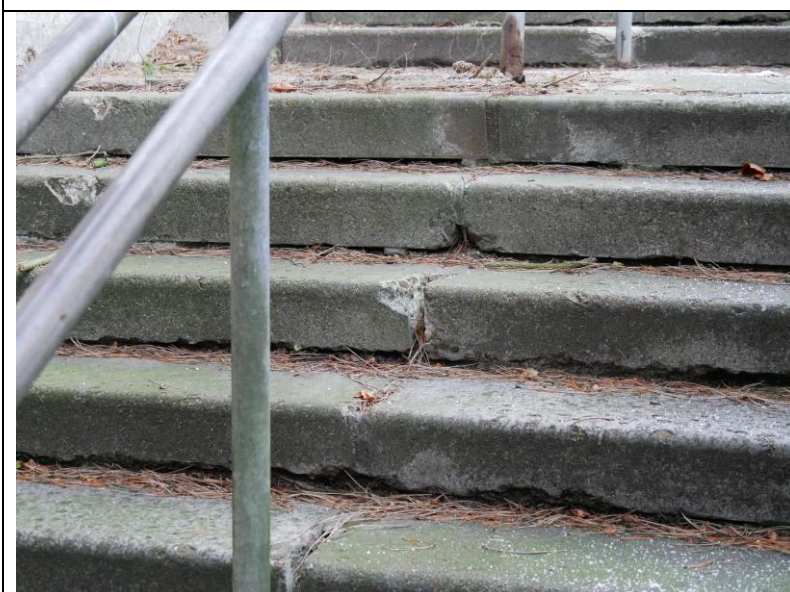
Trappe er slidt og trin har en del afskalninger.

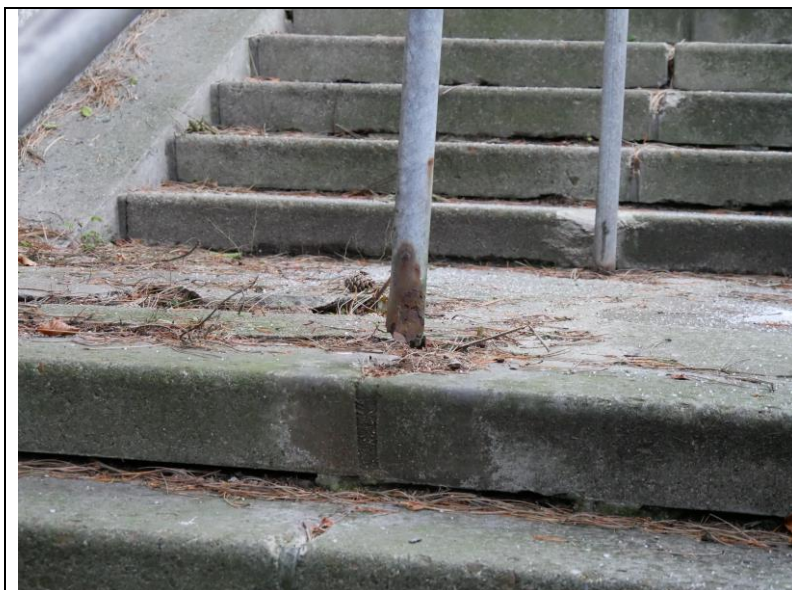
Fastgørelse af værn er tærret væk.

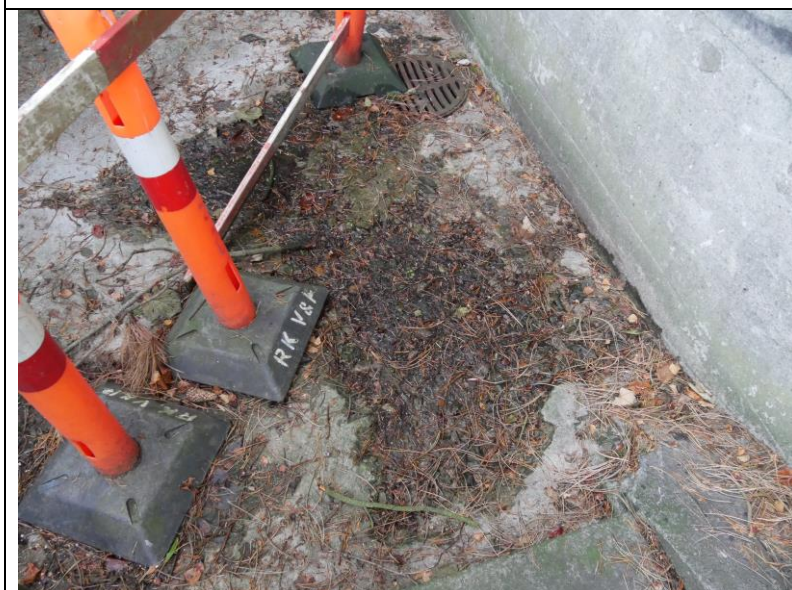
Der er omfattende frostspringninger i i bunden af skakten ved afløb.

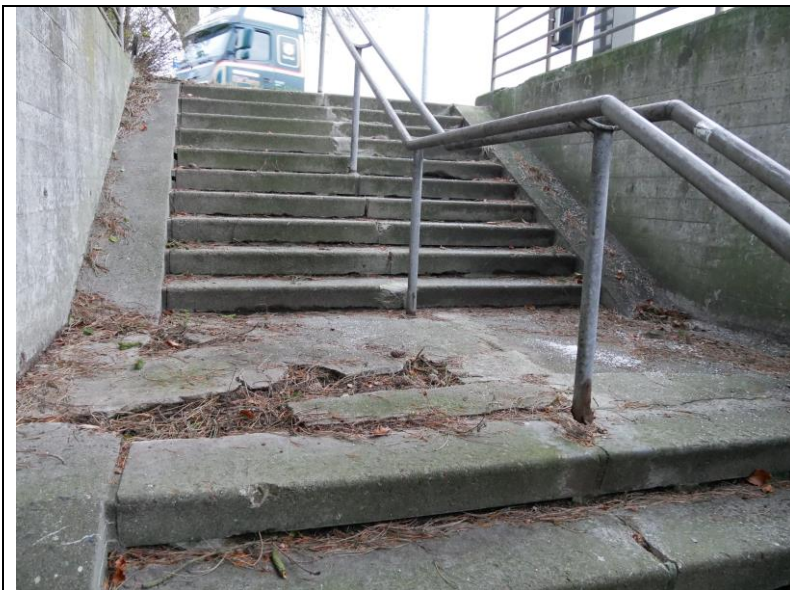
Repos har omfattende afskalninger og mange revner.

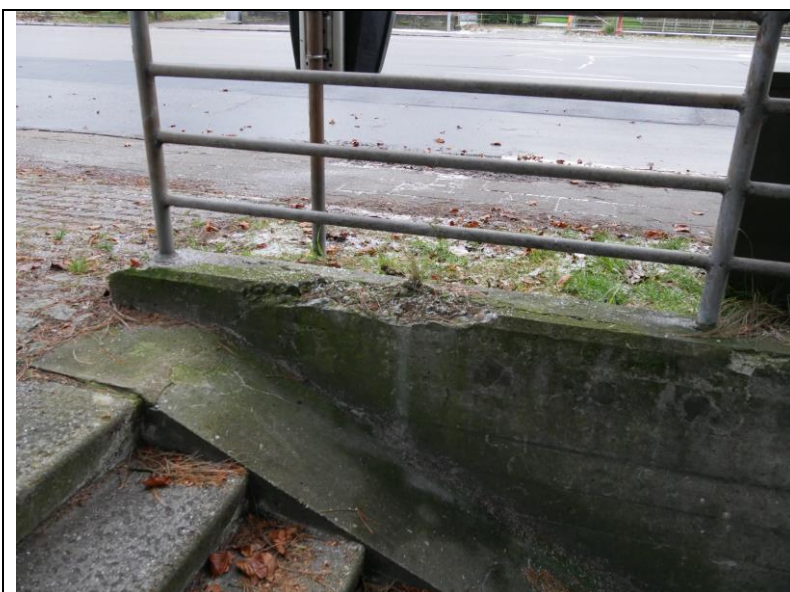
Kant på trappevg har afskaldning.

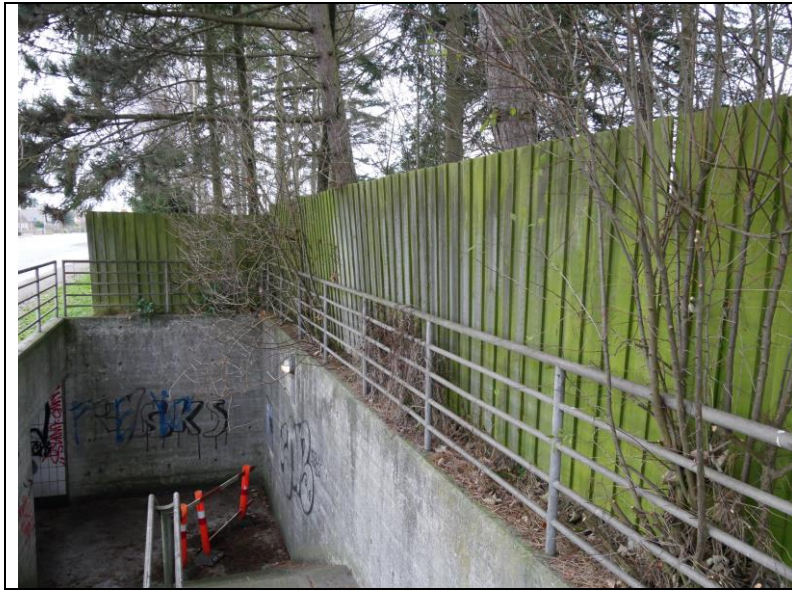
Plankeværk fra nabo ser noget ustabil ud.
