# INDEKLIMA I DAGINSTITUTIONER

bilagsrapport

Bedre indeklima i daginstitutioner  
- et pilotstudie

1. udgave, marts 2019

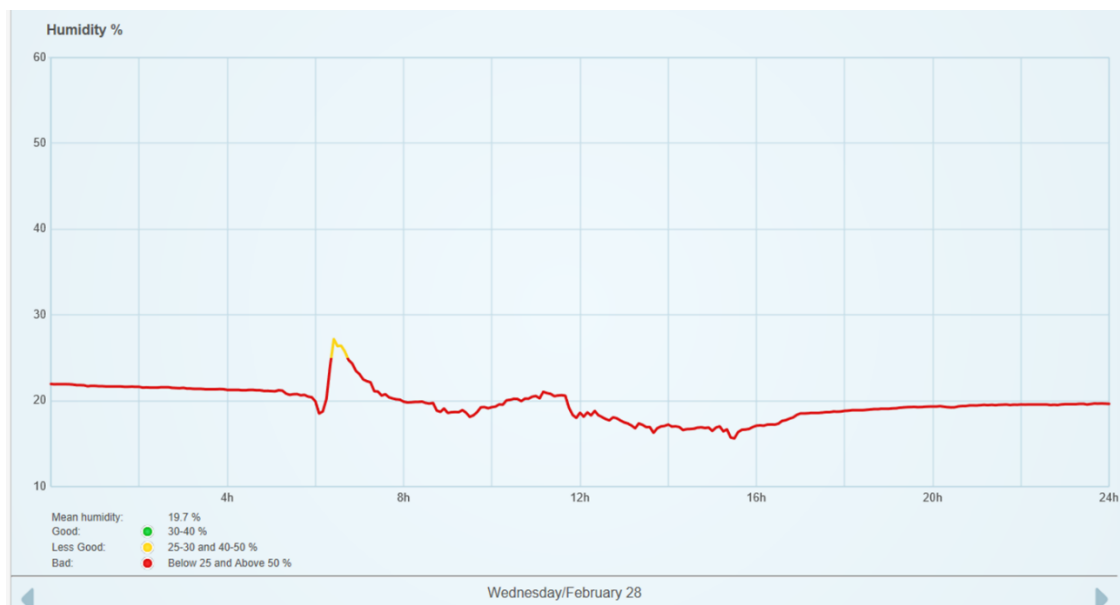
Men i den meget kolde periode i marts falder den relative luftfugtighed i rummet til omkring 20 % eller endnu lavere, og det vurderes som meget lavt.

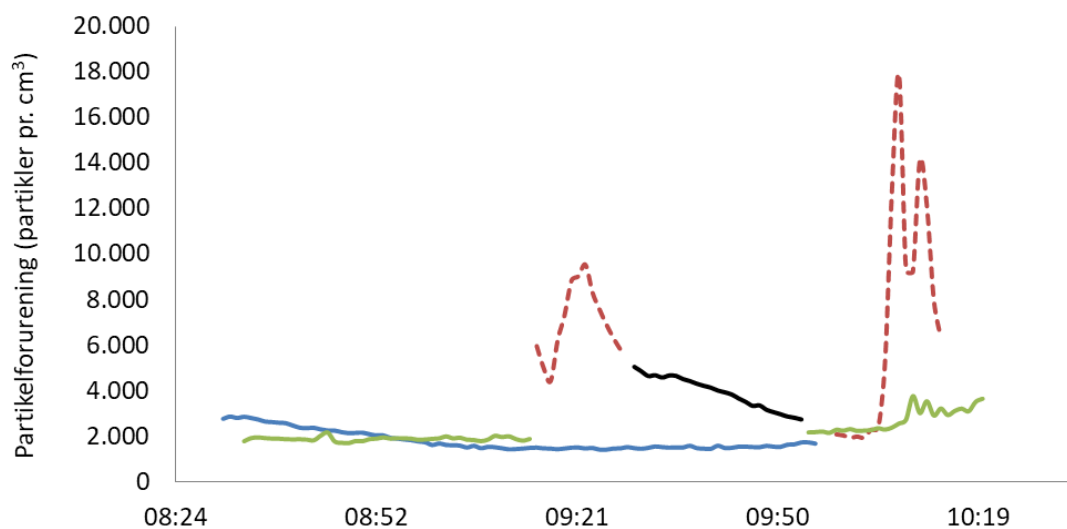
Der blev ikke observeret markant forurening på nogen af stuerne, men luftkvaliteten i køkkenet var tydeligt påvirket af stegning (se figur). Til sammenligning indeholder ren luft i Danmark typisk 2.000 - 3.000 partikler pr.  $\text{cm}^3$ . Den begrænsede påvirkning af luftkvaliteten i børnehavestuen skyldes kraftig emhætte i køkkenet.

Figuren illustrerer luftkvaliteten forskellige steder i institutionen, mens der tilberedes mad i køkkenet. Den blå streg er mål for en vuggestuestue, som ligger langt fra køkkenet. Her ses der ingen forhøjet luftforurening. Der er derimod i de rum der ligger lige op ad køkkenet. Fællesrummet (grøn linje) er mindst udsat, hvorimod børnehavestuen, hvor der spises (sort linje) er mere udsat. Værst ser det naturligvis ud i køkkenet (rød stiple linje).

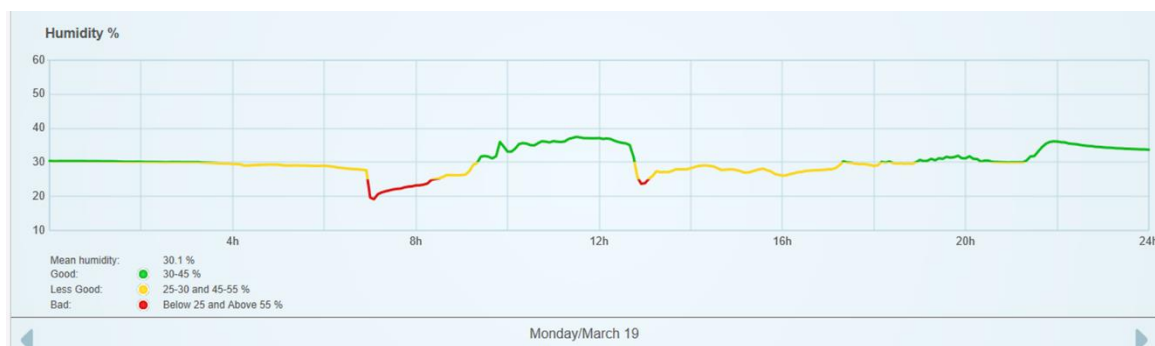
Graf for Relativ Luftfugtighed i den første børnehavestue mandag den 19. marts 2018

Når det så bliver varmere hen i april, så stiger RF til mellem 40 og 50 %. Her vil den mangelfulde udluftning yderlige løfte RF helt op midlertidigt op mod de for høje 60 %, stadig samtidig med, at CO<sub>2</sub>-niveauet også bliver for højt.

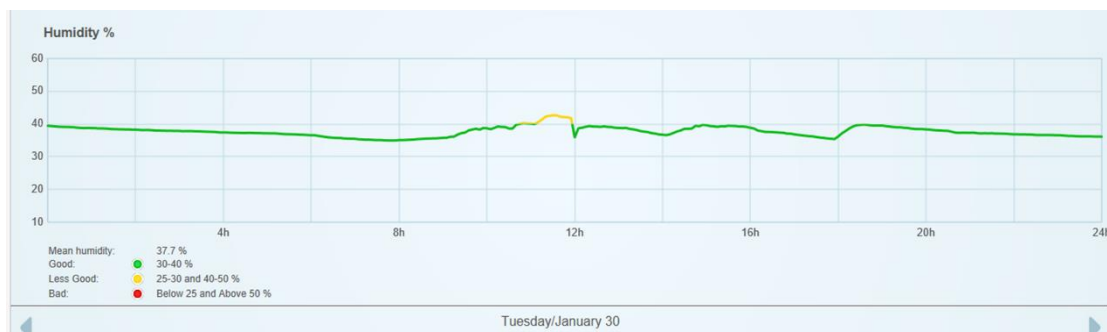
Graf over den relative luftfugtighed i den anden børnehavestue tirsdag den 30. januar, hvor der ikke var foretaget kraftig morgenudluftning

Når det så bliver varmere hen i april, stiger RF til mellem 40 og 50 %. Her vil den mangelfulde udluftning yderligere løfte RF helt op midlertidigt - op mod de for høje 60 % - stadig samtidig med, at CO<sub>2</sub>-niveauet også bliver for højt.

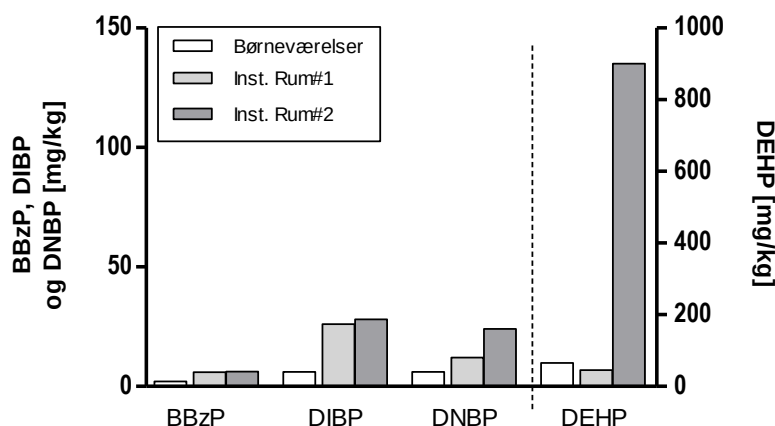
I den anden børnehavestue finder vi et meget højt niveau af ftalaten DEHP (mørkegrå søjler angivet som rum #2 i figuren nedenfor) – faktisk det tredje højeste niveau i hele undersøgelsen. De tre andre ftalater vi har målt på, finder vi i forholdsvis lave niveauer. Desværre er DEHP den mest sundhedsskadelige af

For ftalaterne finder vi gennemgående forholdsvis lave niveauer, men i den anden børnehavestue er der en enkelt af ftalaterne, DEHP, der bliver målt i et meget højt niveau. DEHP den mest sundhedsskadelige af alle ftalaterne (stærkt hormonforstyrrende) og det er vigtigt, at der fremadrettet bliver arbejdet på at

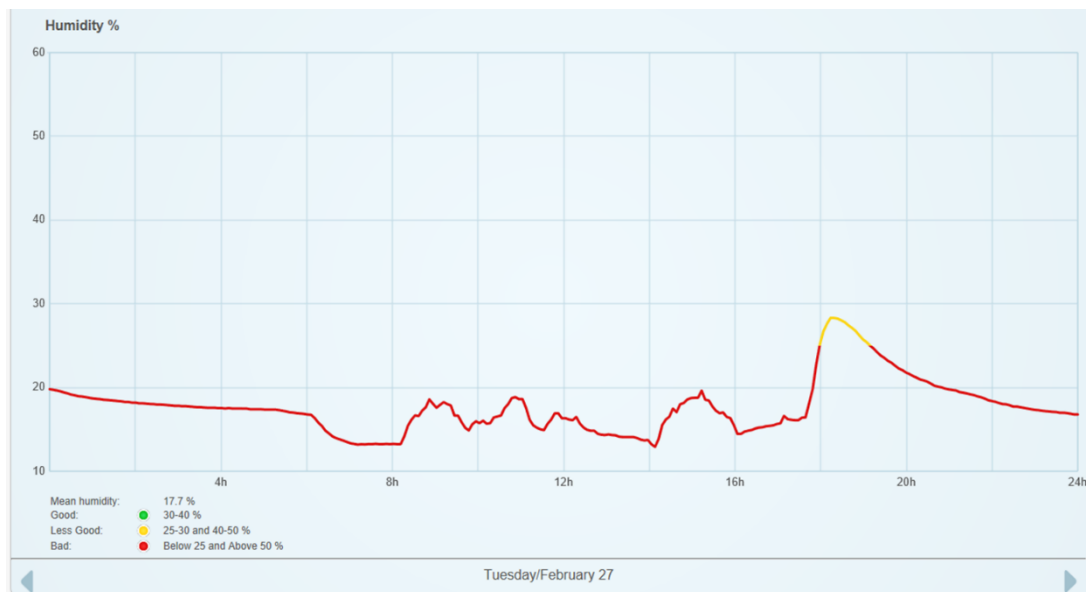
Her ses et eksempel fra den 27. februar, hvor den relative luftfugtighed ligger klart under 20 %. Til sammenligning med luftfugtigheden i løbet af åbningstiden ses det, at der foretages rengøring med gulvvask omkring kl. 17, hvilket kortvarigt får luftfugtigheden til at stige til mere almindelige 28 %, som så klinger ud igen.

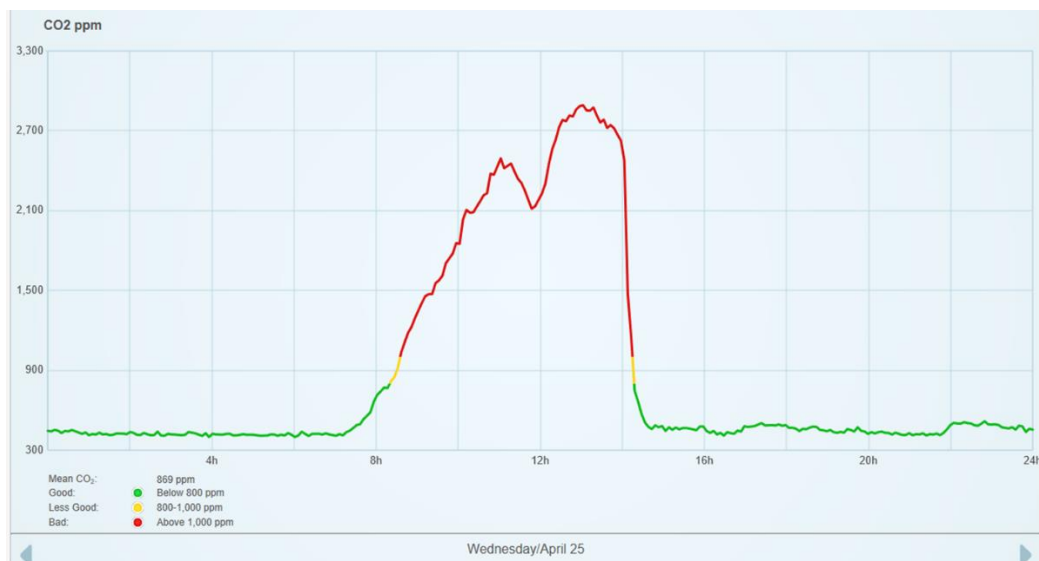
*Den 25. april blev rummet ikke ordentligt luftet ud, inden børnene blev lagt til at sove, hvilket resulterede i et CO<sub>2</sub>-niveau på 2800 ppm, hvilket er unødigt højt.*

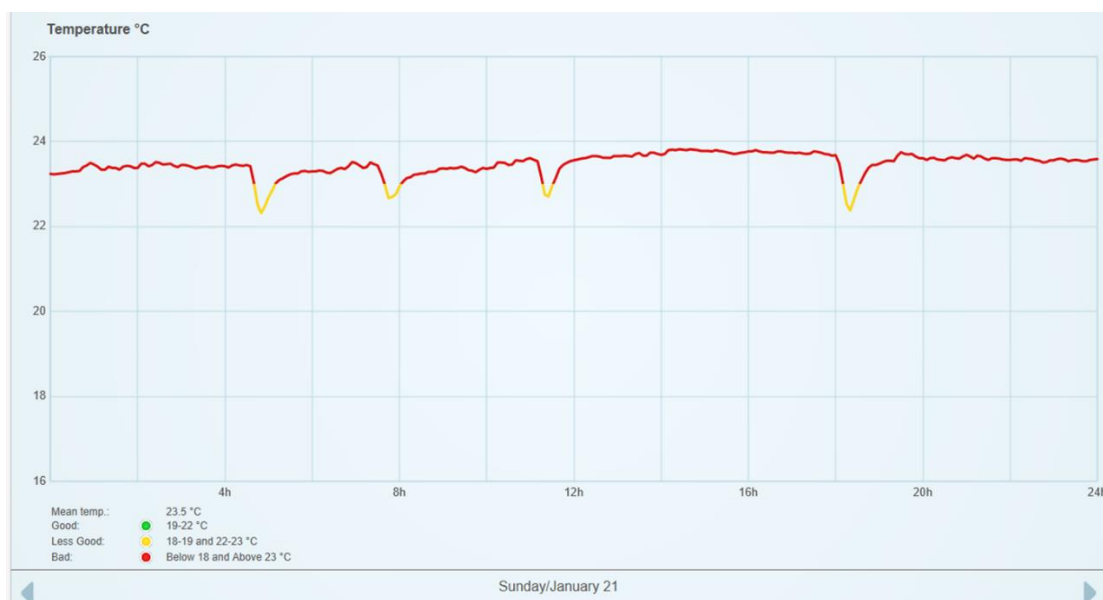
Her ses en graf for søndag den 21. januar, hvor institutionen var tom. Alligevel opvarmes institutionen til knap 24 grader. De fire "dyk" i temperaturen skyldes formentlig, at varmepumperne har et lavere varmestyrende setpunkt end den generelle temperatur, som styres af elradiatorerne på stuen.

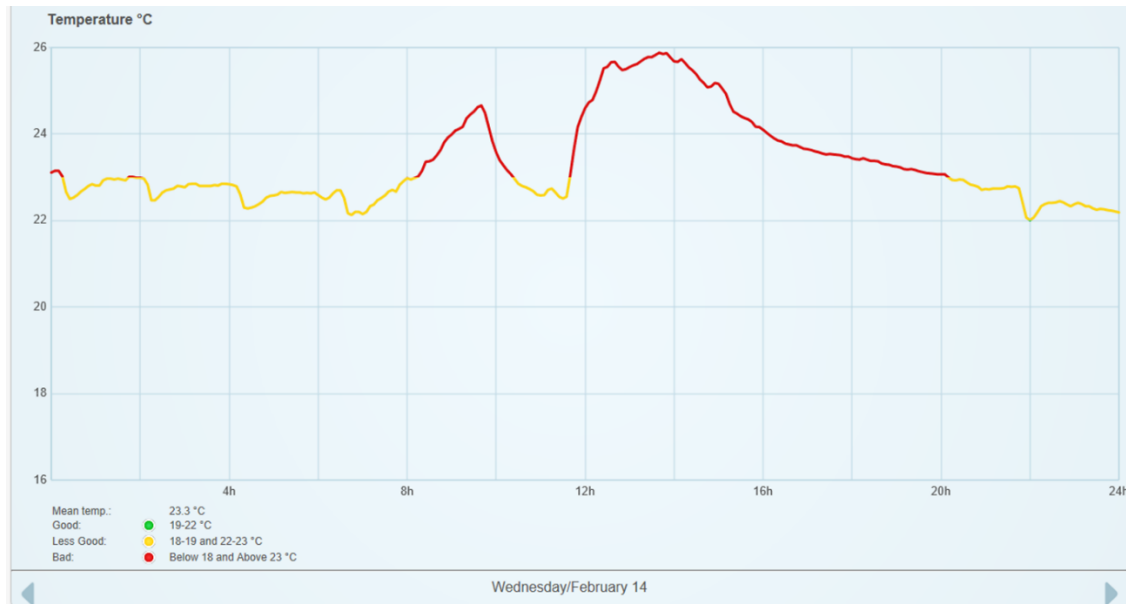
*Grafen for onsdag den 14. februar vidner om et dårligt styret temperaturforløb. Der ses "dyk" i temperaturen uden for åbningstid, formentlig fra forudindstillede setpunkter i varmepumperne, som er lavere end setpunktet på elradiatorerne.*

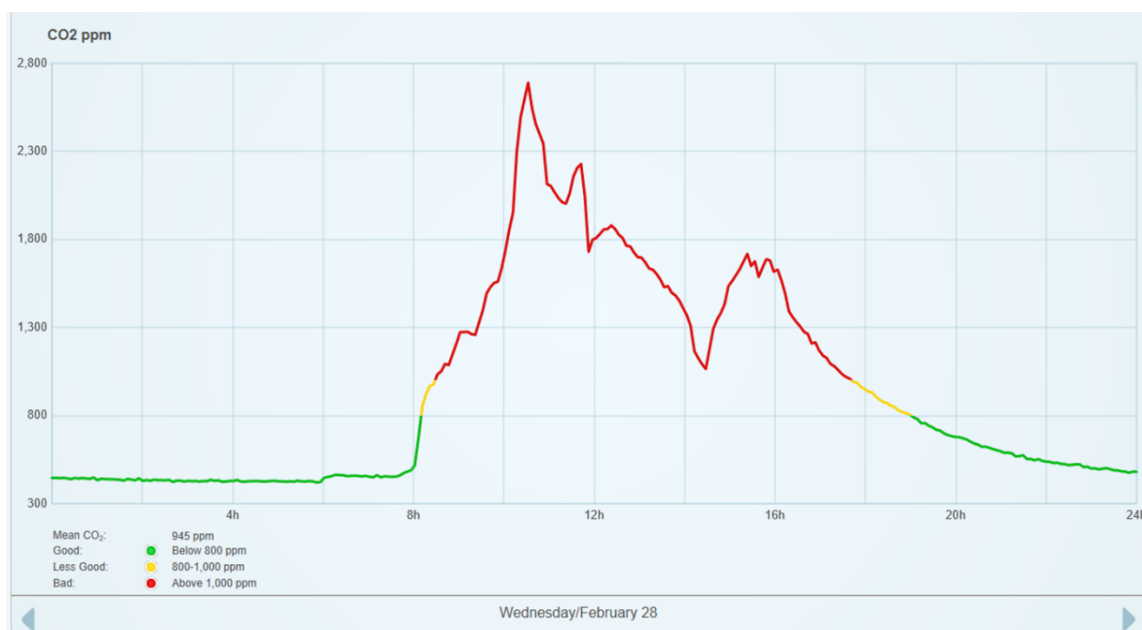
*Den 26. februar viser et klart mindre tilfredsstillende CO<sub>2</sub>-niveau over dagen*

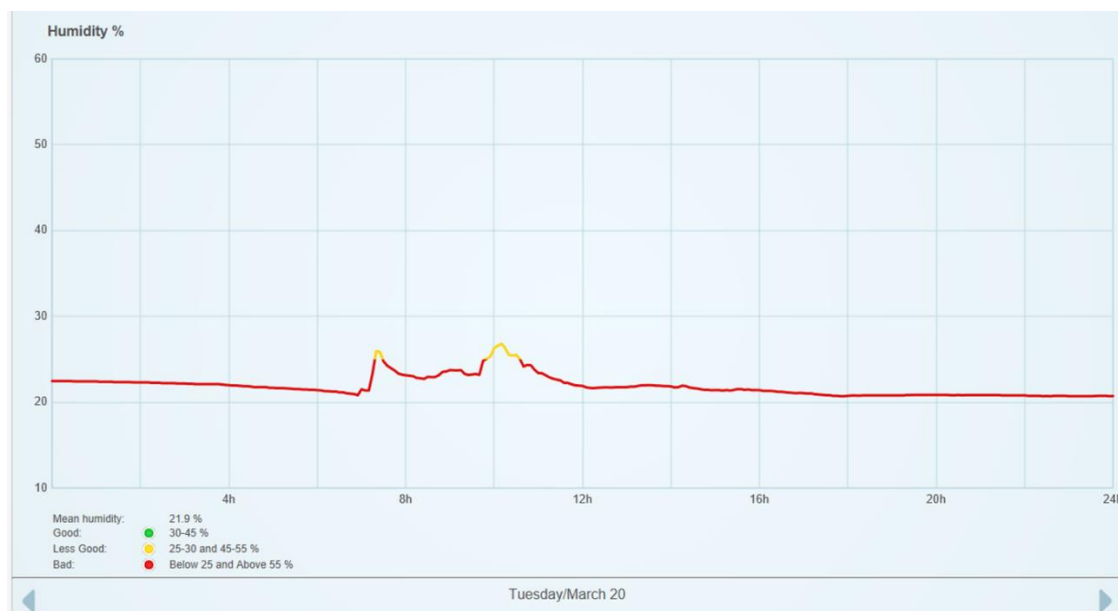
Den Relative Luftfugtighed (RF) tirsdag den 20. marts. En kold dag og med en lav RF.
