Store Eigtvedgård

Langebjergvej 62, 4100 Ringsted

Ladebygning

Dato. 29.11.2019

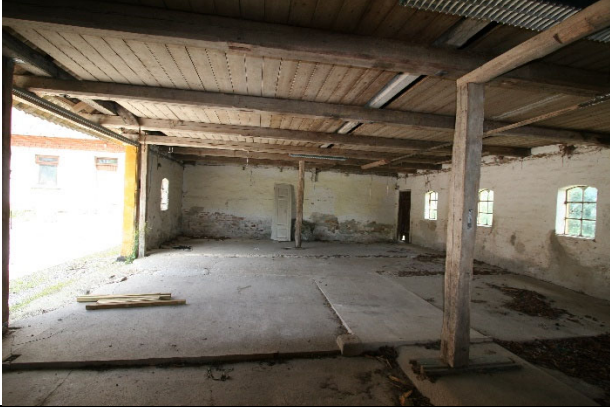
<p>Laderum mod nord.</p> <p>Spærkonstruktion er ret medtaget</p> <p>Betondæk i forskellige niveauer.</p>

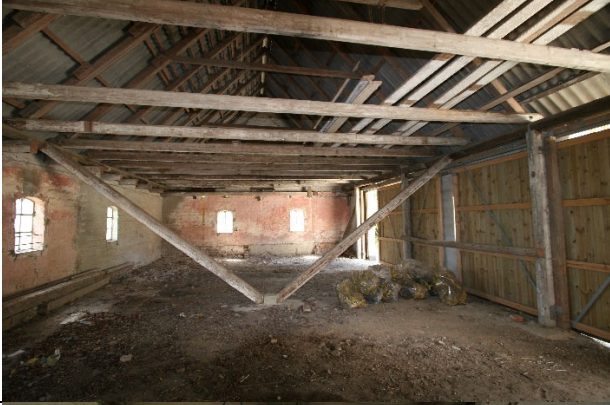
<p>Laderum mod syd</p> <p>Jorddæk</p>

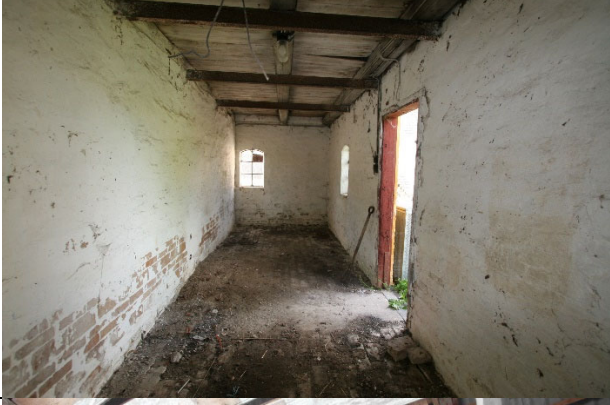
<p>Gavlrum mod nord</p> <p>Mulighed for skimmelvækst.</p> <p>Teglgulv i dårlig stand</p>

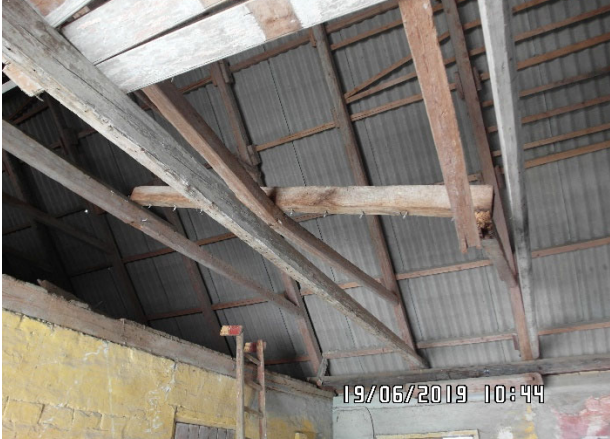
<p>19/06/2019 10:44</p>		<p>Laderum mod syd</p> <p>Spærkonstruktion i dårlig stand</p>

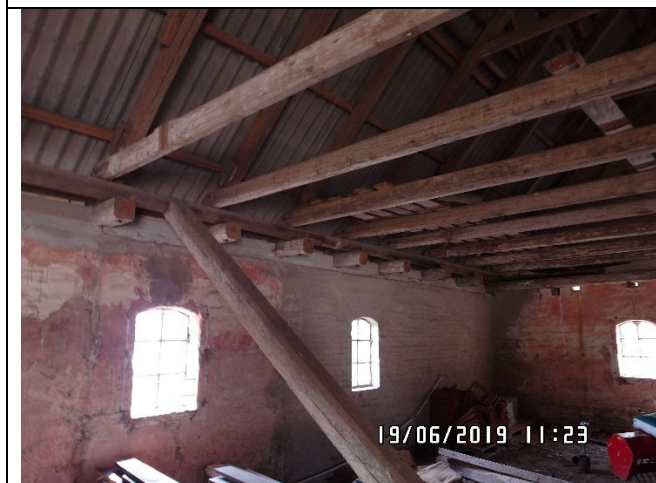
Laderum mod syd

Spærkonstruktion med "ny" reparation.

Afskåret bjælker.

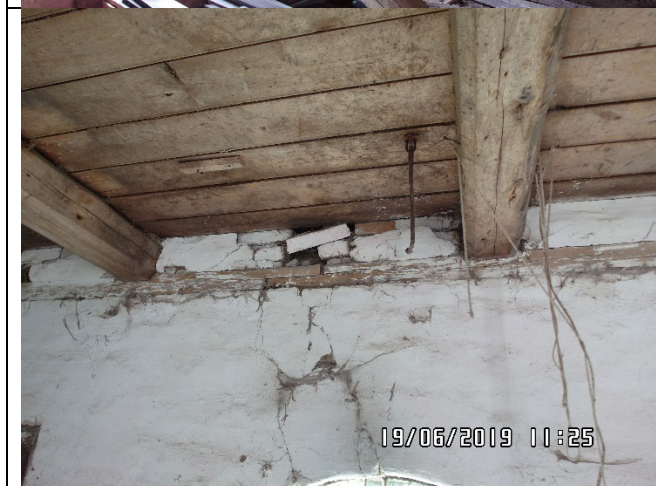
Laderum mod syd

Murværk er medtaget

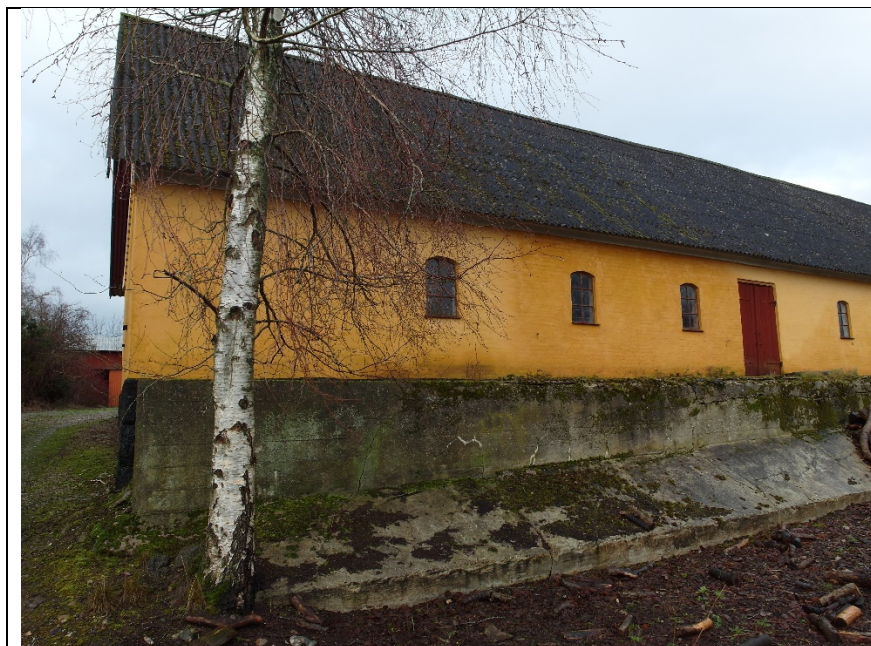
Østfacade

Mødding er opbygget i en betonkonstruktion, som er meget medtaget.

Facadevægge er skjoldet pga. fugt.

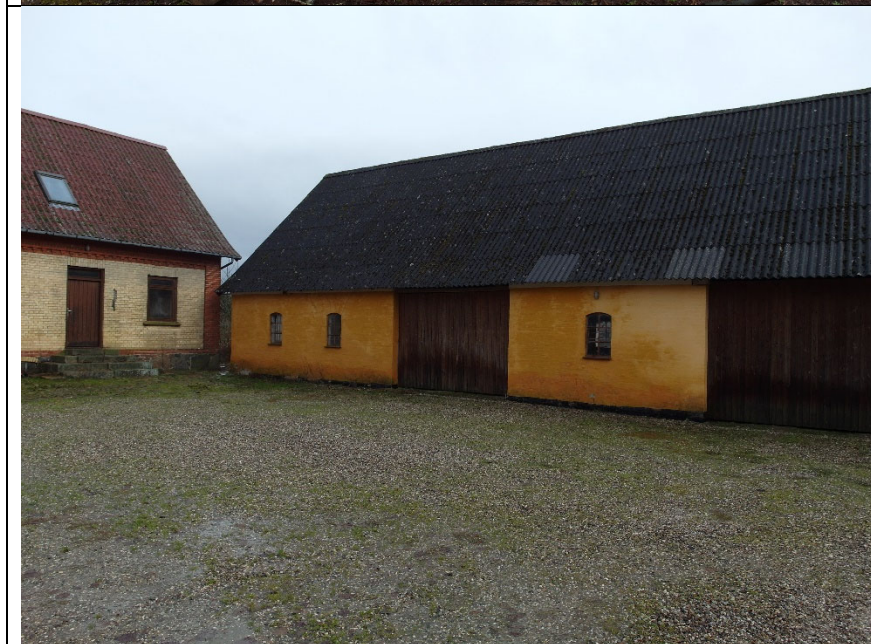
Vestfacade

Facadevægge er opfugtede.
