Ringsted Trafikhandlingsplan 2017

Trafikal undersøgelse med løsningsforslag af Projekt nr. 47 – Sorøvej/Sct. Bendtsgade

Begrundelse: Ønske om rundkørsel

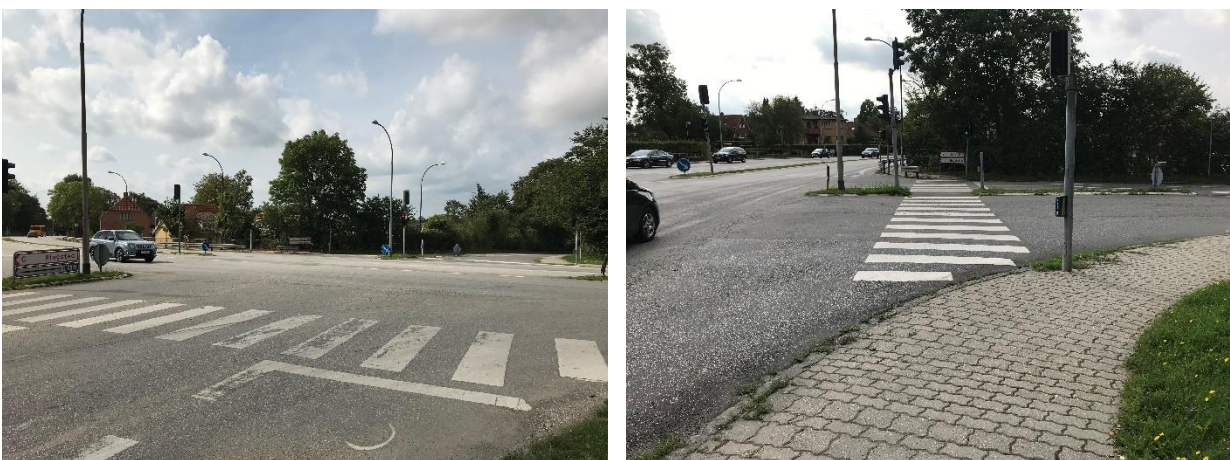
Figur 2: Krydset set fra hhv. Sct. Bendtsgade mod vest og fra Nordre Ringvej mod syd

Krydset er afmærket med fodgængerfelter over hvert vejben. Langs Sct. Bendtsgade og Sorøvej findes brede kantbaner og i krydsets sydøstlige hjørne findes en kort strækning med kantstensbegrænset cykelsti. På Mosevænget findes ikke faciliteter for cyklister, mens der er forbud mod cykling og gang langs Nordre Ringvej. Der ses ikke cykelfelter i krydset.

Krydset synes ikke at have meget cykel- eller gangtrafik, men derimod store mængder biltrafik og et højt hastighedsniveau.

Der ses krydsningsheller på alle fire vejben, som dog synes smalle, under 2 m.

Der ses venstresvingsbaner i alle fire tilfarter. Signalanlægget er ikke udstyret med svingpile, men har udelukkende rene hovedsignaler og fodgængersignaler for hver retning.

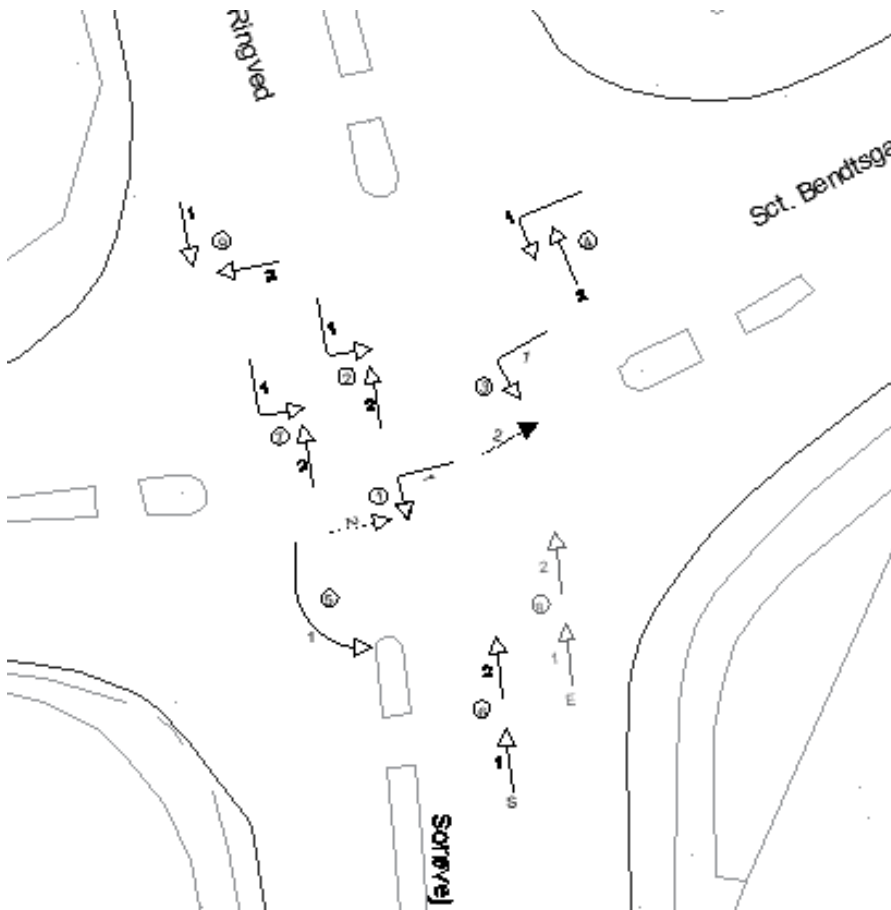
Figur 3: Kollisionsdiagram af registrerede uheld 2014-2018 og foreløbige uheld i 2019

I to uheld indgår påkørsel af en let trafikant hhv. en cyklist og en fodgænger. Begge uheld er sket ved at den lette trafikant er blevet påkørt af en venstresvingende fra Sct. Bendtsgade, idet de cyklede/gik over Sorøvej mod øst. De to uheld er sket i dagslys i tørt vejr, og hastigheden er skønnet som at have været meget lav. Uheldsfaktorer vurderes ikke at have haft relation til vejens udformning.

Der er sket fire materielskadeuheld, hvor de to parter har været motorkøretøjer. I to af uheldene tyder det på, at der har været tale om at den ene part ikke er stoppet for rødt signal, hvorved der er sket en kollision mellem køretøjerne. I de to sidste uheld har en venstresvingende ikke overholdt sin vigepligt overfor en modkørende.

I et enkelt materielskadeuheld er en spirituspåvirket fører kørt ind i en signalmast. Derudover er der sket et uheld, hvor en bilist holdende ved rødt signal er blevet påkørt bagfra af en anden bil.

Det vurderes, at uheldsfaktorer i de registrerede uheld primært udgør menneskelige fejl, og ikke umiddelbart kan relateres til fejl eller mangler ved vejudformningen.
