NOTAT

Mikrobiel undersøgelse i ejendommen Haslevvej 93, Ringsted

Sag nr. 296-54

Notatet er udarbejdet den 2. februar 2017 af Michael Paaske.

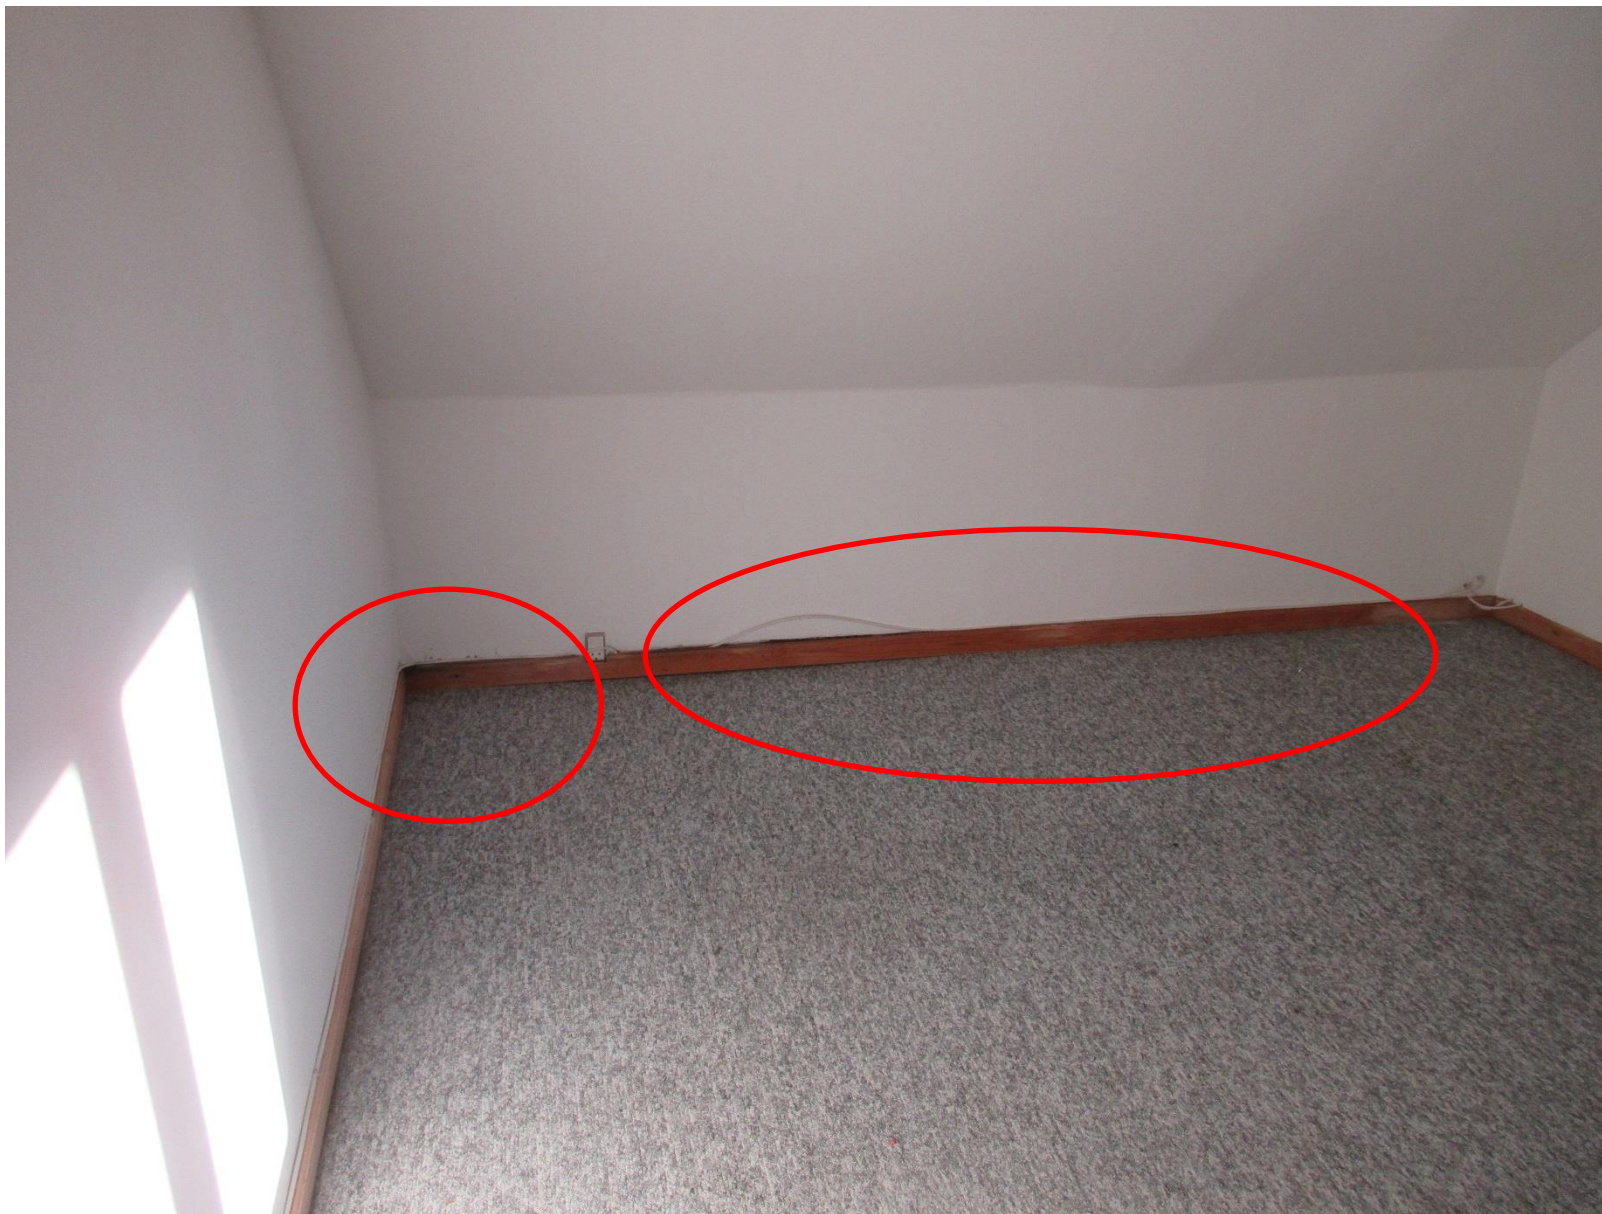
1 sal – værelset – synlig skimmelvækst på væggen og ved fodpanelet mod skunkrummet

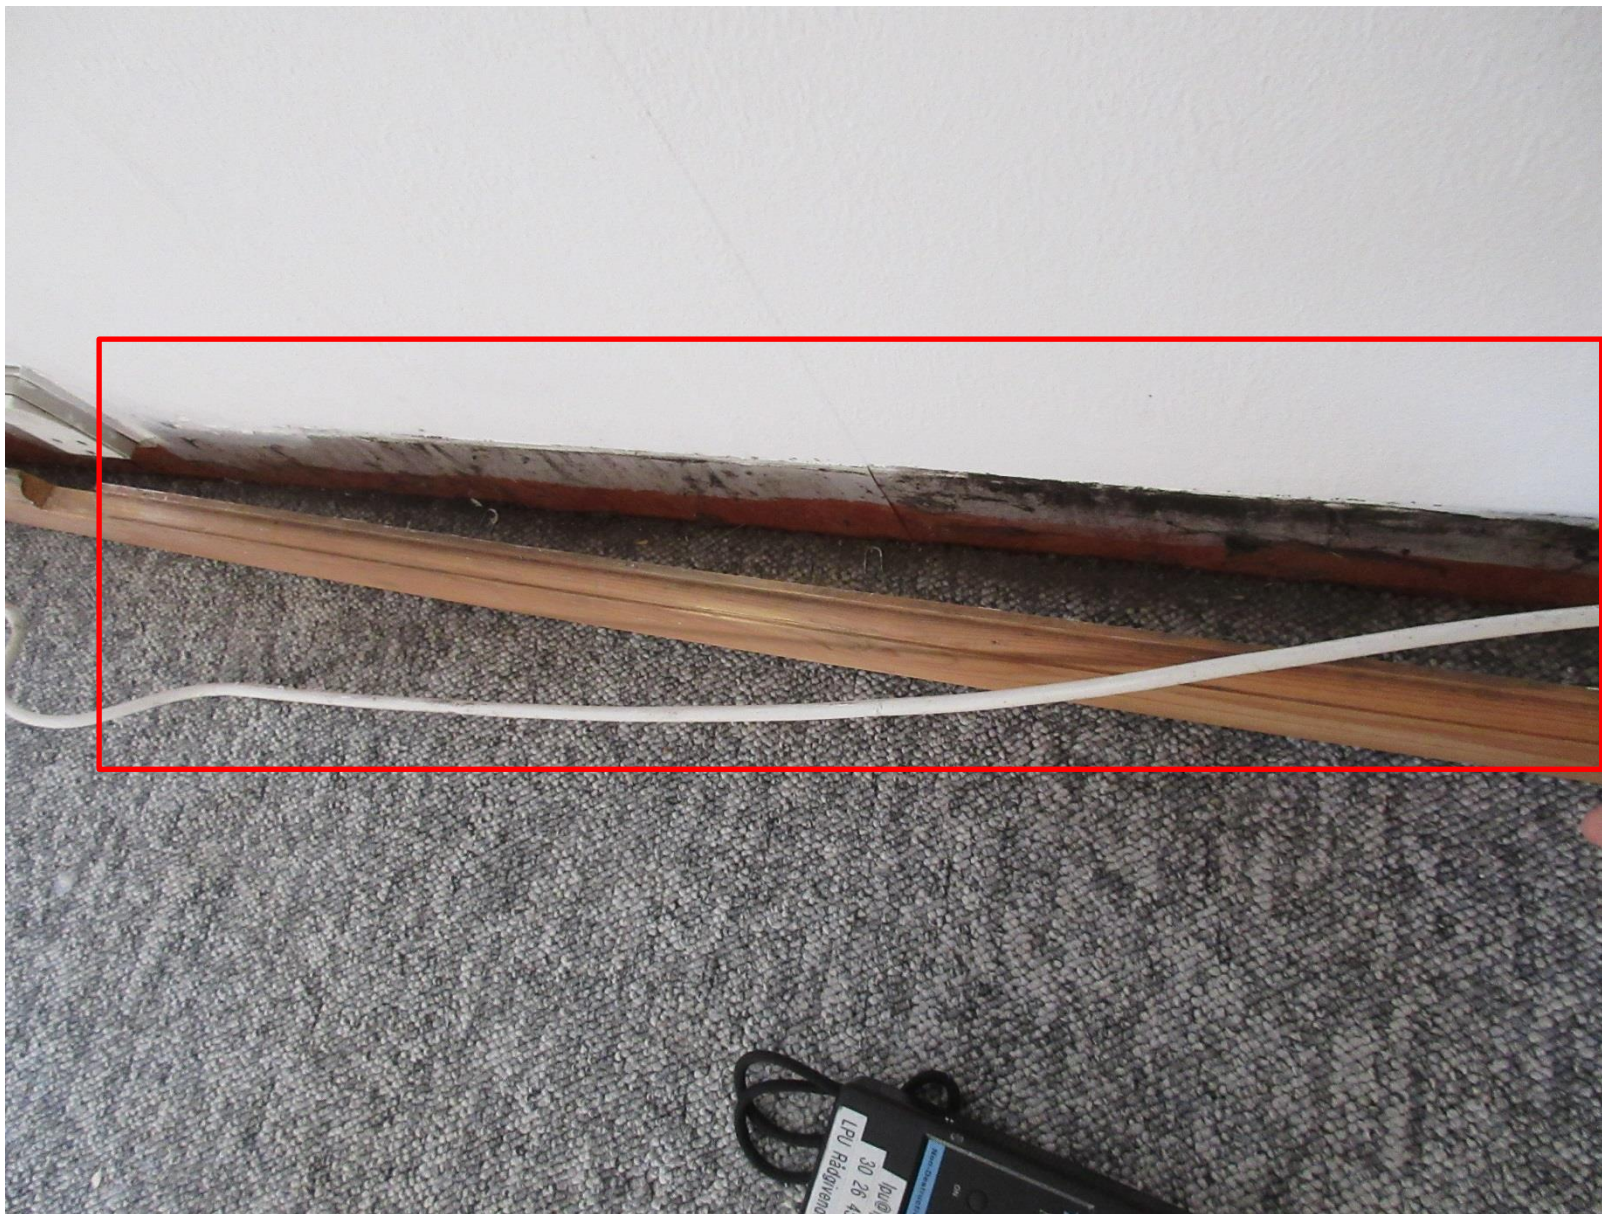
1 sal – værelse – synlig skimmelvækst bag fodpanel mod skunkrum

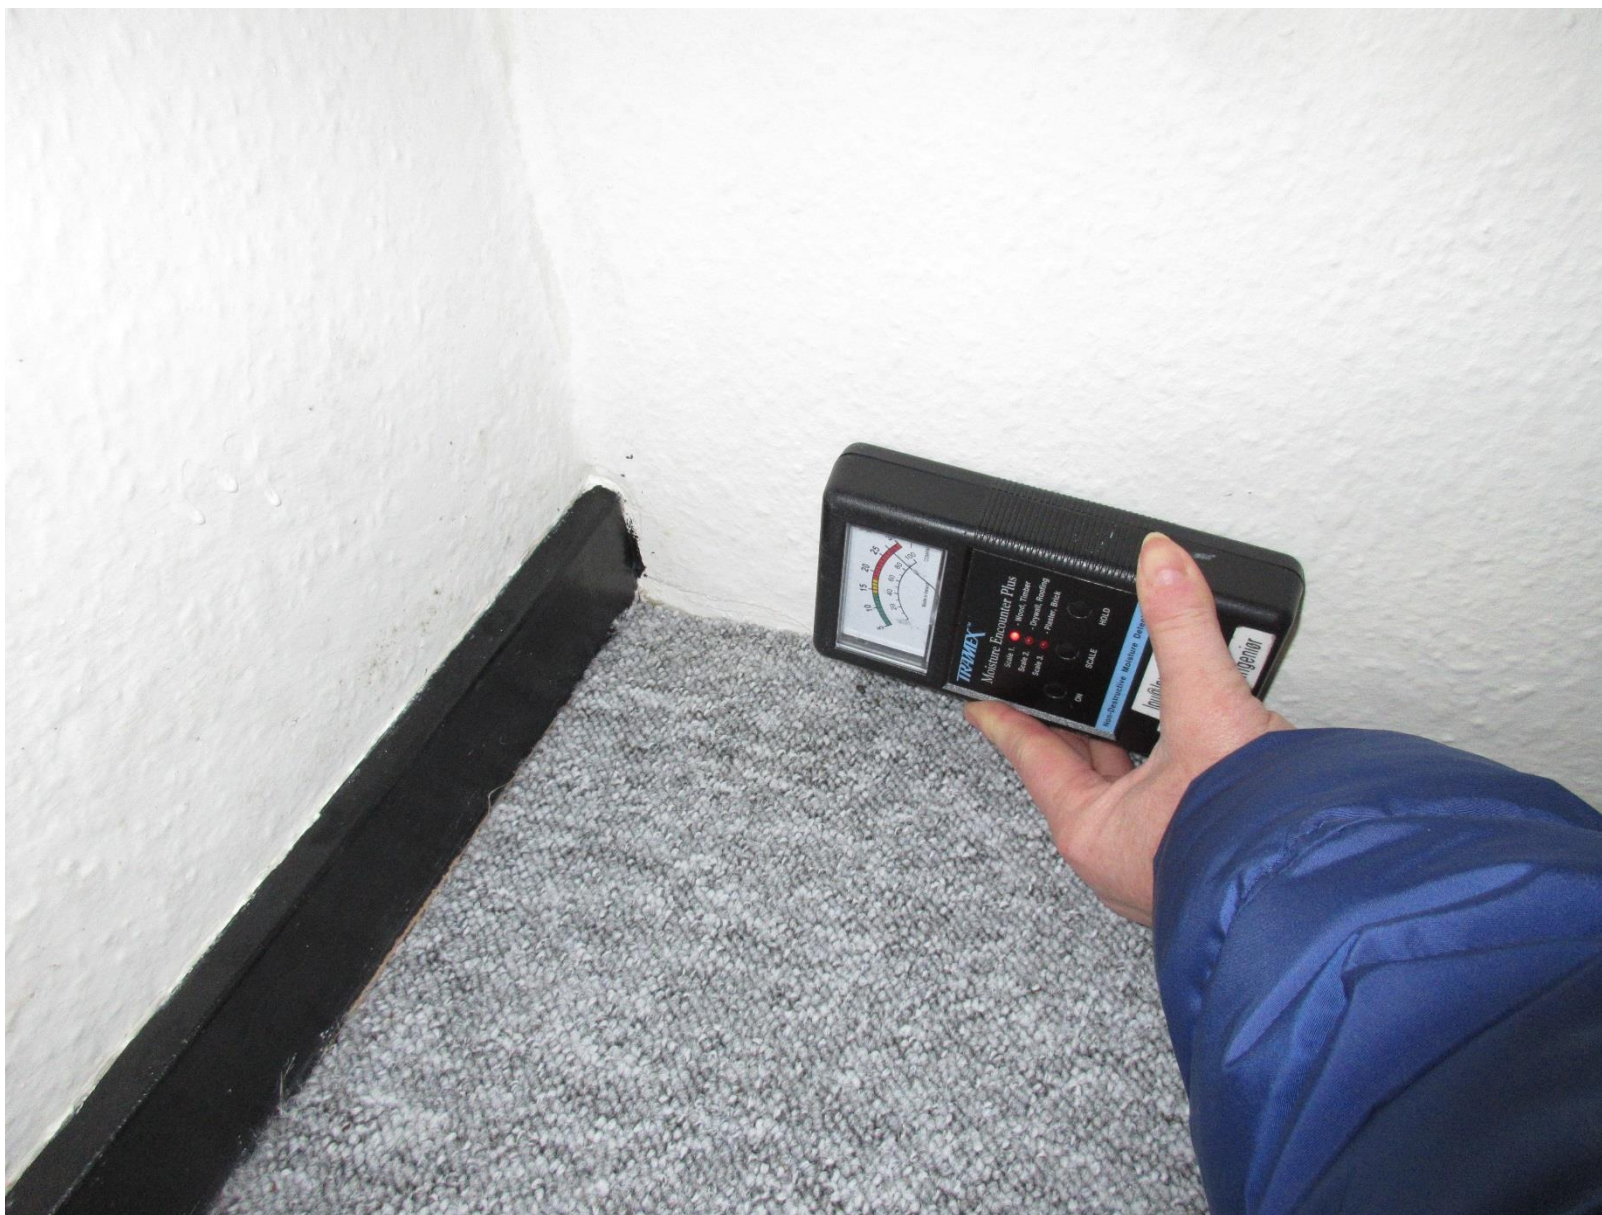
1 sal – soveværelset – forhøjet fugt i skillevæggen mod værelset (RV 27 med Tramex) – svage misfarvninger af synlig skimmelvækst

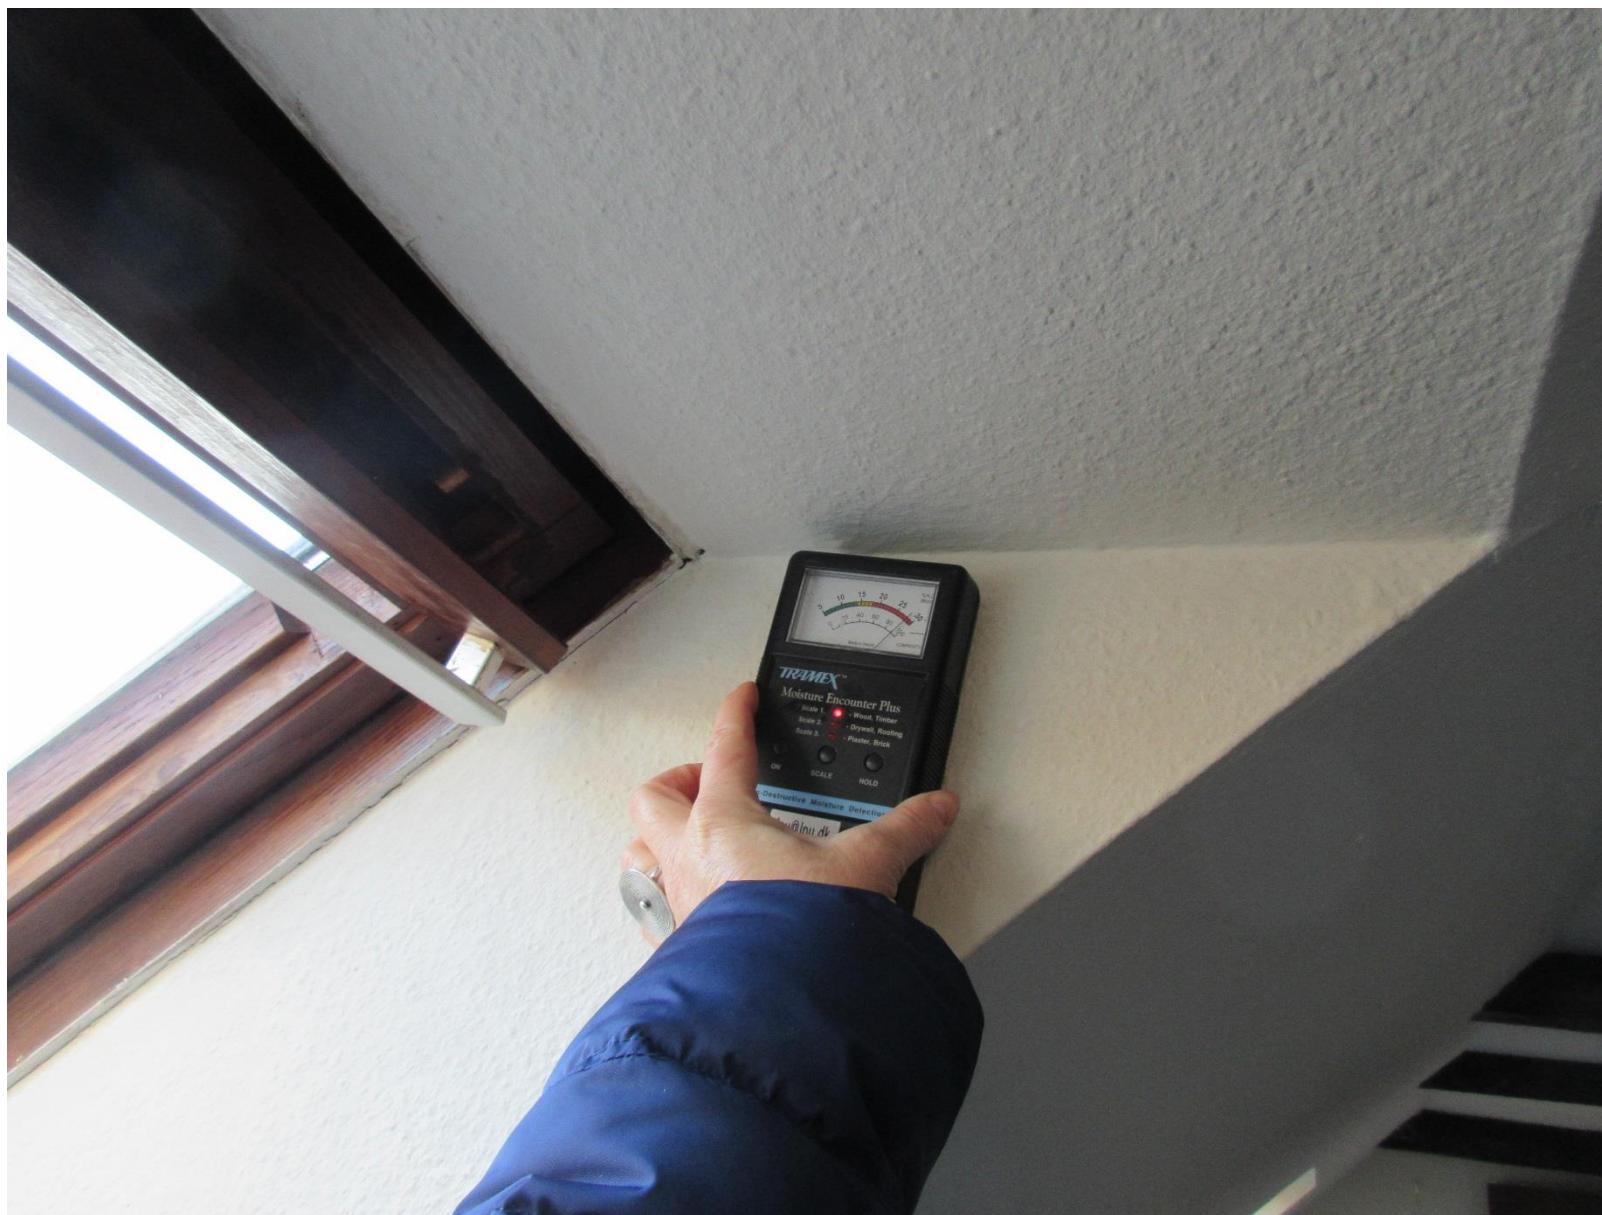
- stedvis forhøjet fugt i gavl ydervæggen i soveværelset på 1. sal (>20 RV med Tramex, hvilket anses for fugtigt)
- stedvis forhøjet fugt i lysningerne til ovenlysvinduerne i soveværelset på 1. sal (>20 RV med Tramex)

1 sal – soveværelset – stærkt forhøjet fugt i lysning ved ovenlysvinduet (RV 28 med Tramex)

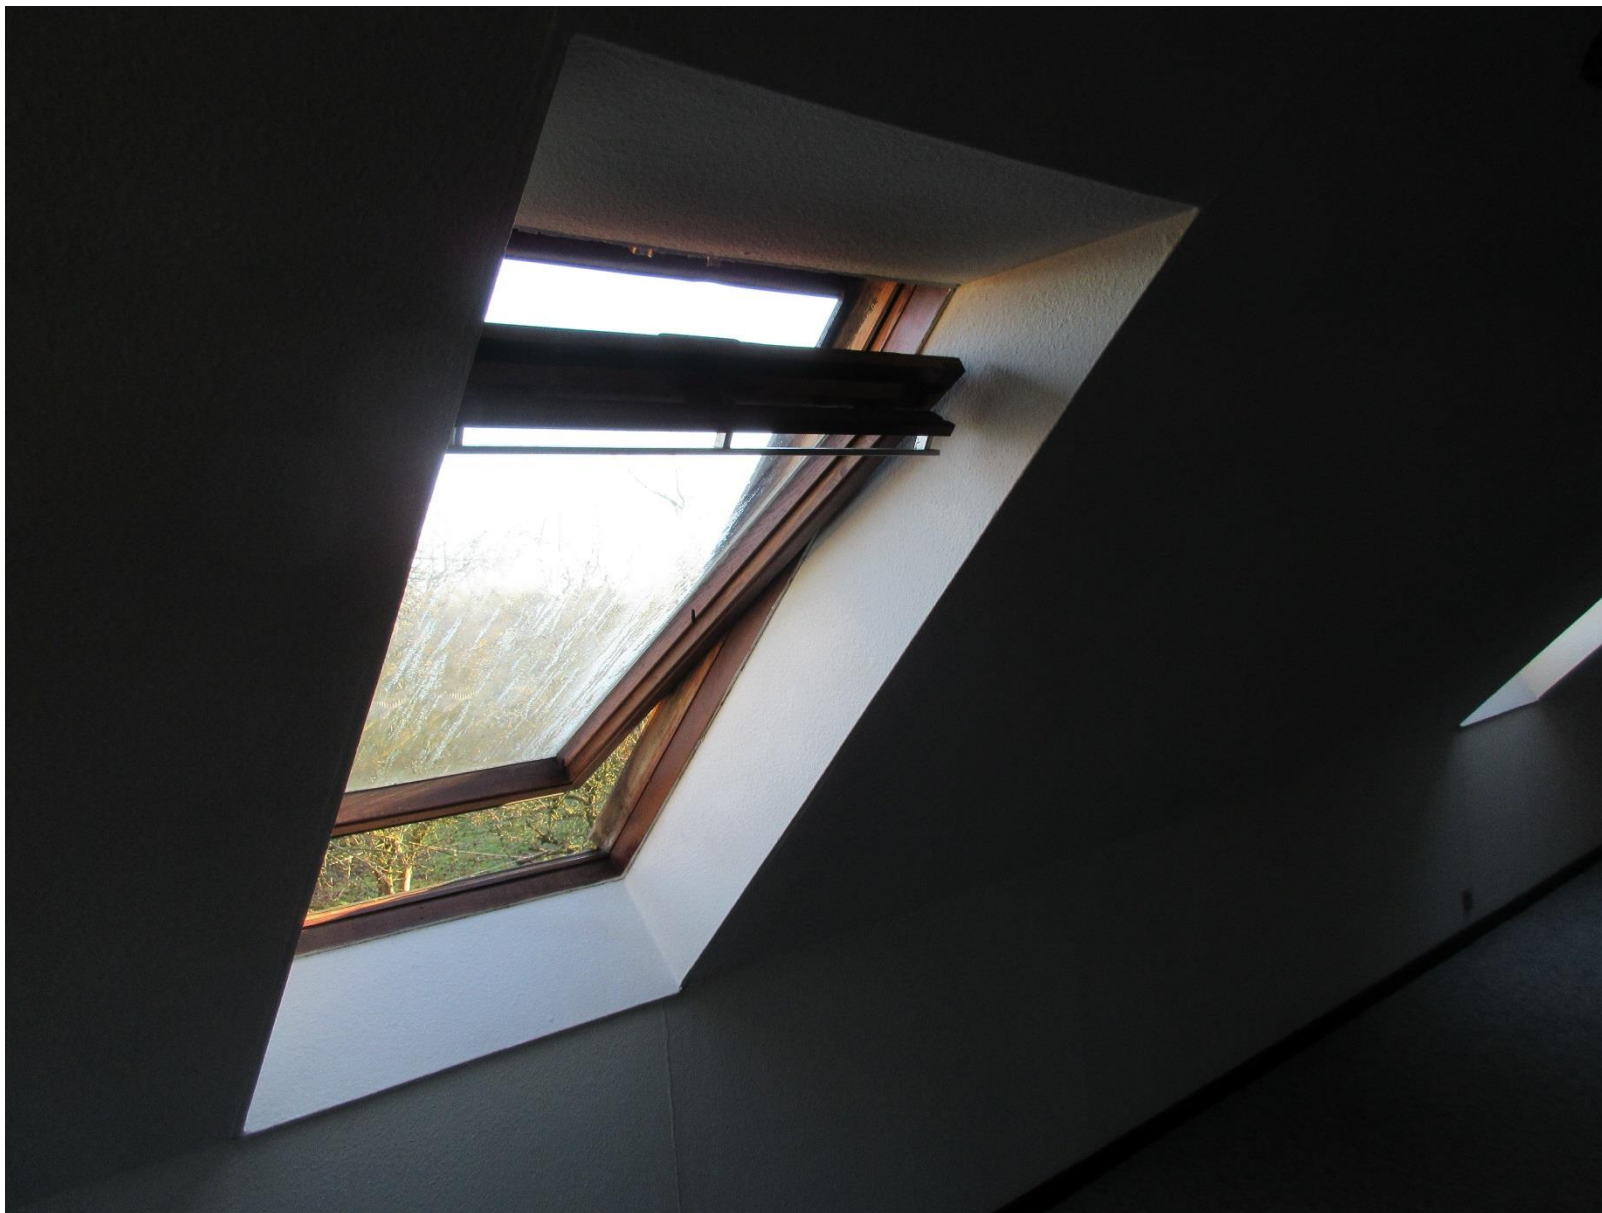
1 sal – soveværelset – ovenlysvindue kan ikke lukkes helt, og det kan kun åbnes ca. 10 cm

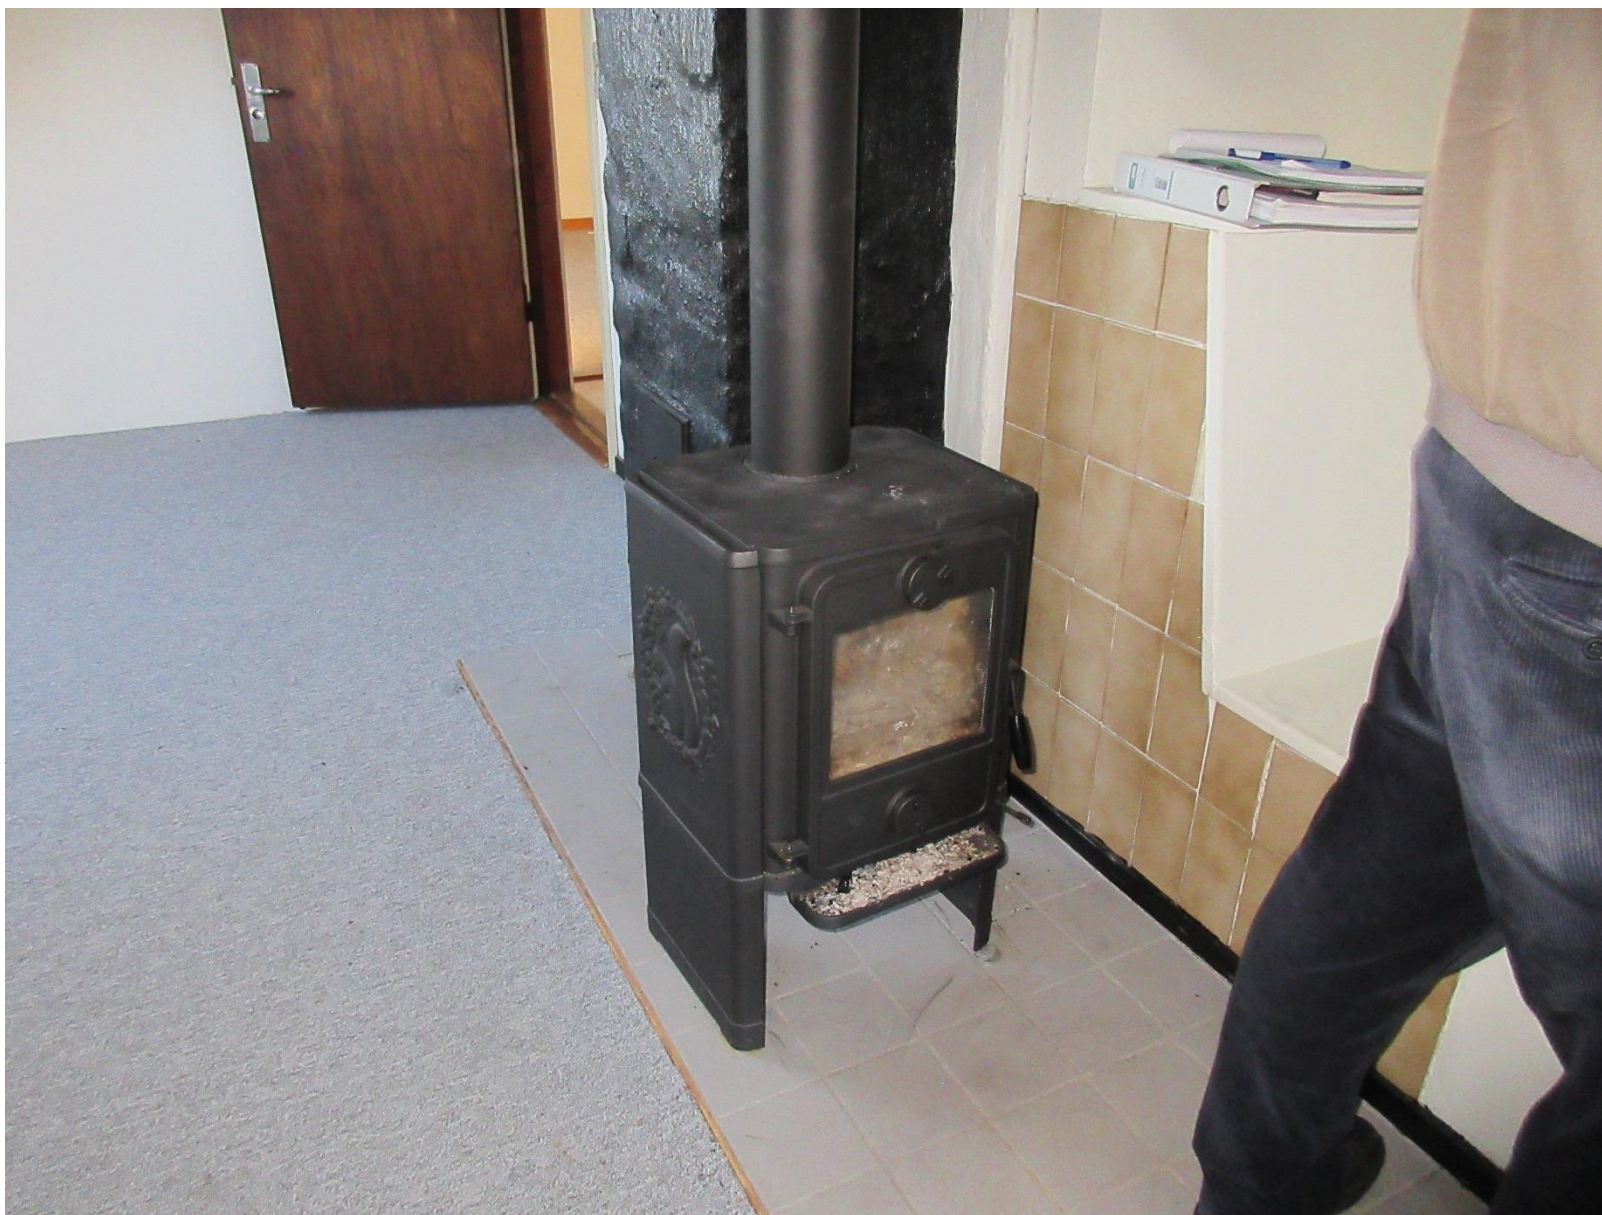
1 sal – soveværelset – brændeovn Morsø 1412 er eneste varmekilde på 1. sal

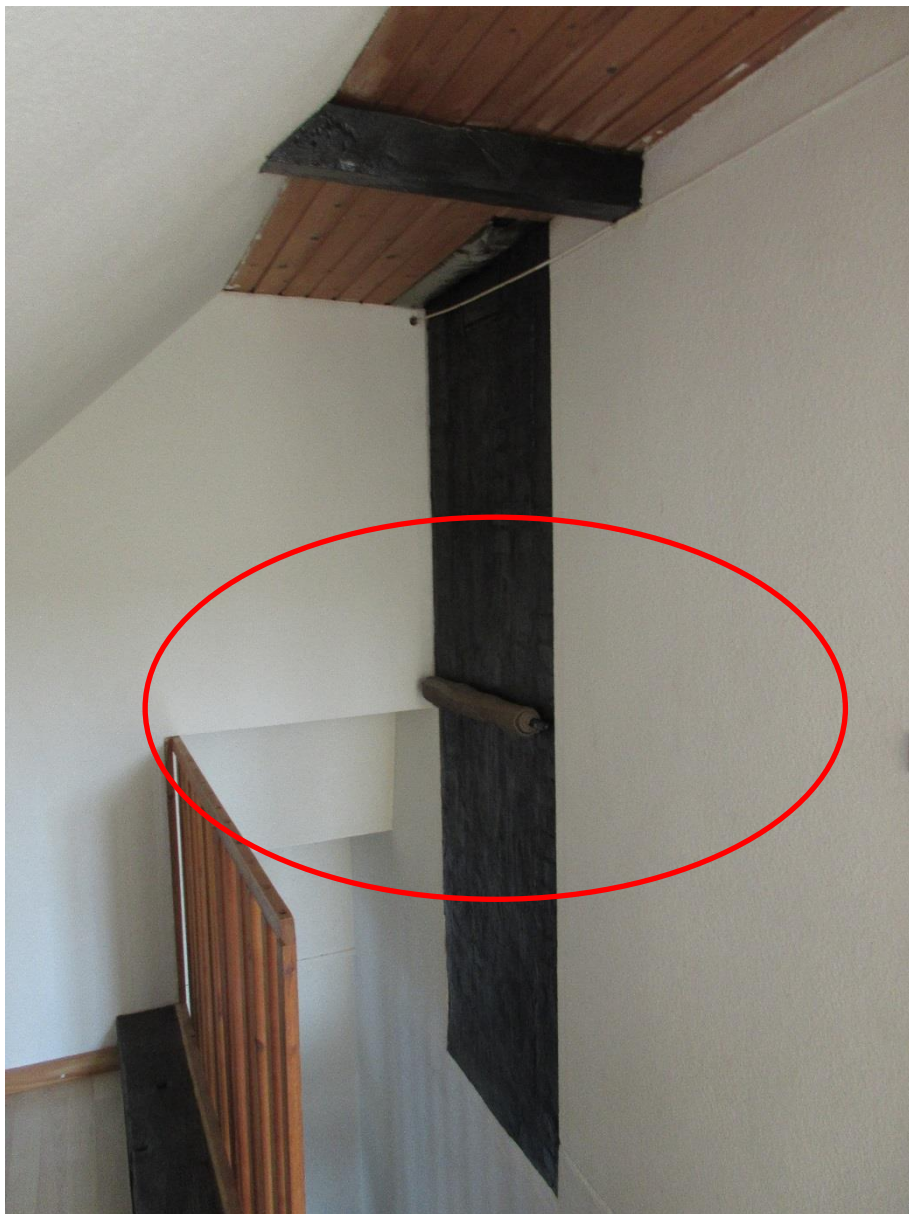
Manglende inddækning omkring skorstenen er årsag til gentagne vandskader og løbesod i/ved skorstenen. Der er tale om aktuel vandskade, hver gang der er regn, hvorfor der erfaringsmæssigt vil forekomme skimmelvækst i tagkonstruktionen og i etageadskillelsen omkring skorstenen.

1 sal – repos – sammenrullet håndklæde er hængt op for at tage løbesod ved kraftig regnvejr

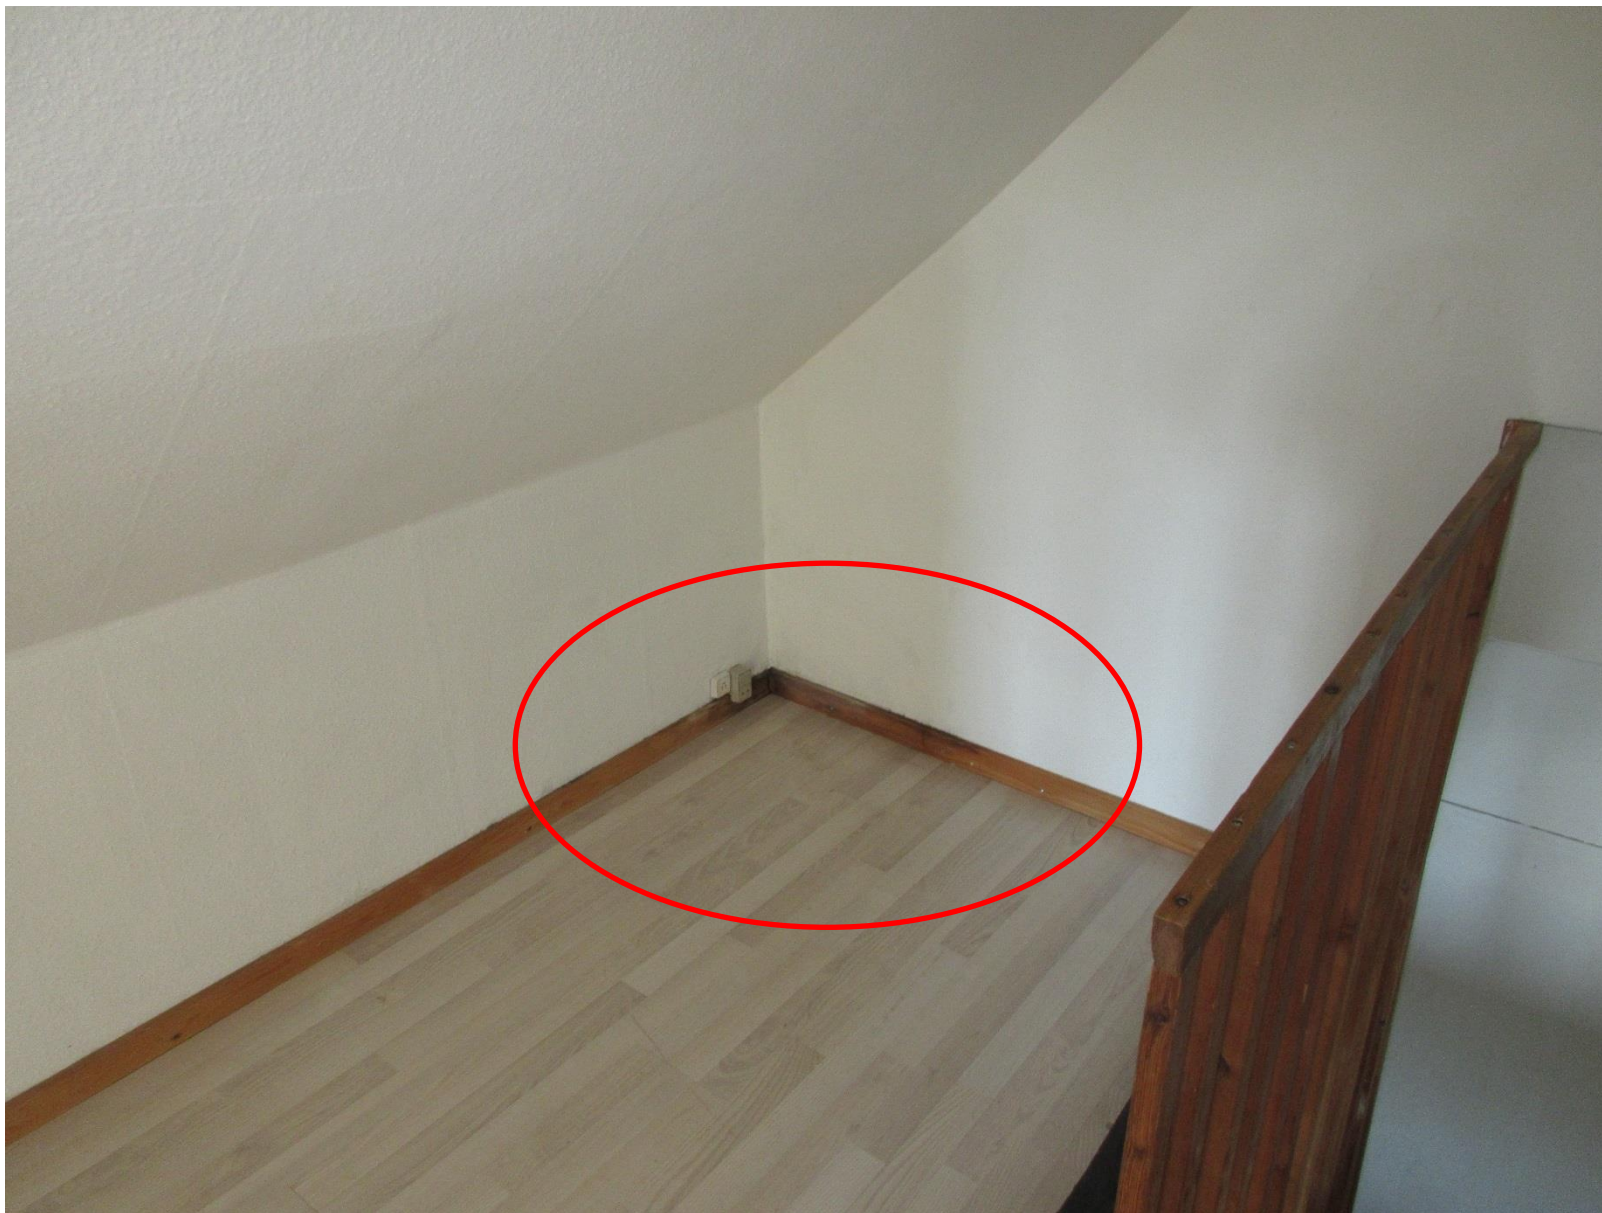
1 sal – repos – synlig skimmel i hjørnet mod soveværelset

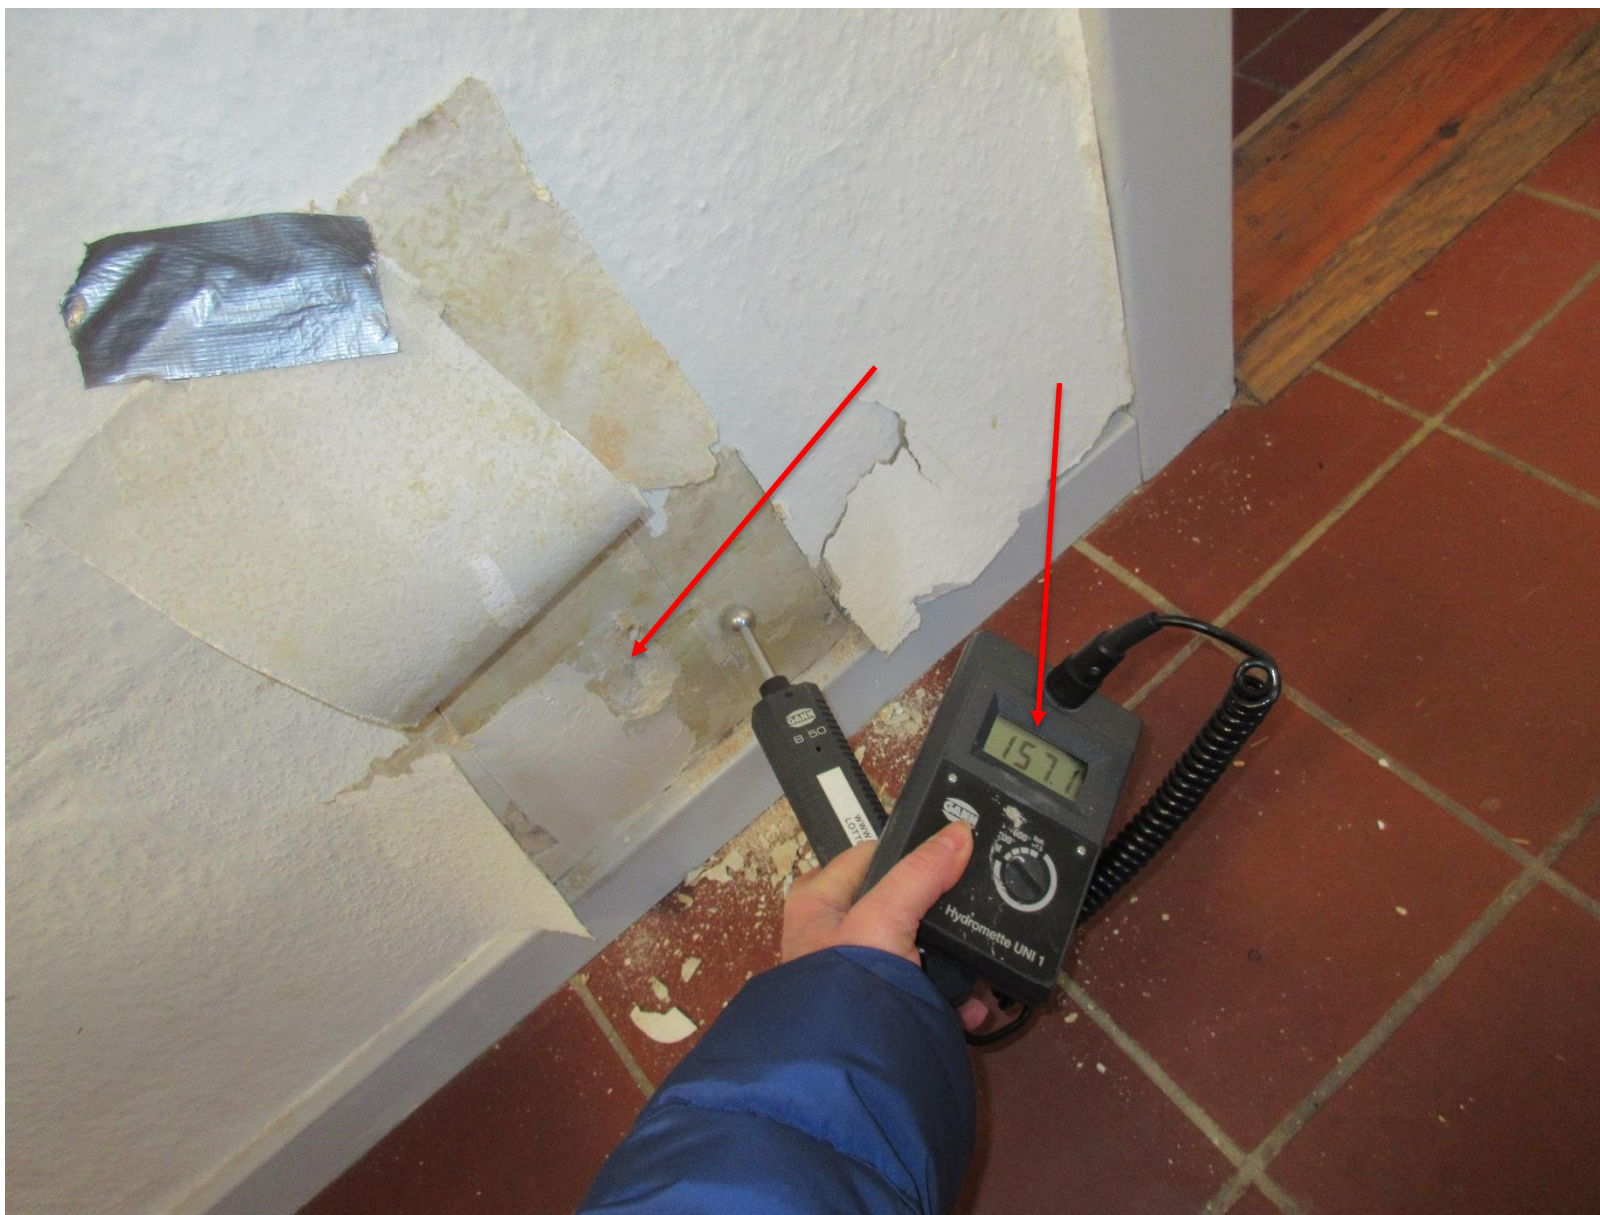
Med prøven udtaget i pudsen på skillevæggen i entreen er der med 2.130 enheder påvist massiv skimmelvækst, hvilket dokumenterer, at vækstbetingelserne for skimmelsvamp er til stede, som er fugt.

Stueetagen – entreen – stærkt forhøjet fugt i skilleveggen mod køkkenet – udtagning af pudsprøve til påvisning af skimmelvækst (>130 digts med Gann Hydromette UNI I)

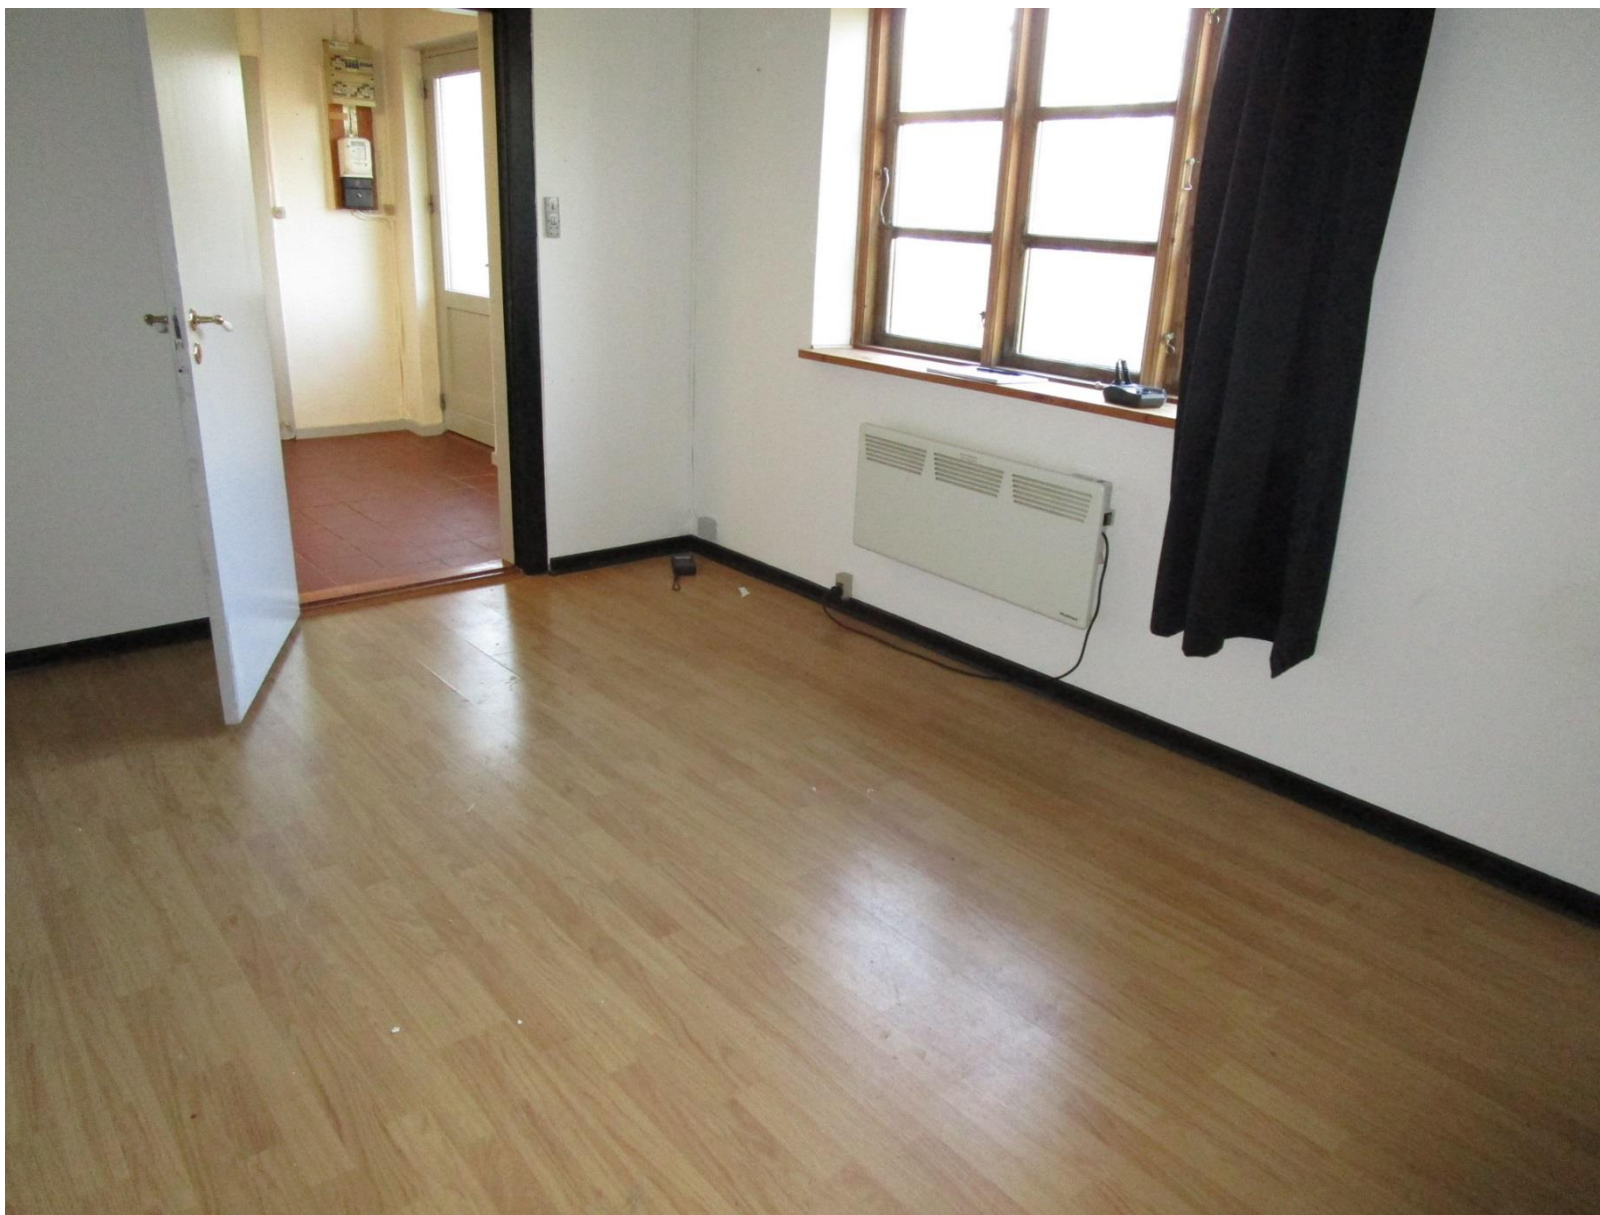
Stueetagen – værelset – el-radiator til opvarmning af værelset – let forhøjet fugt i gulvet mod entreen

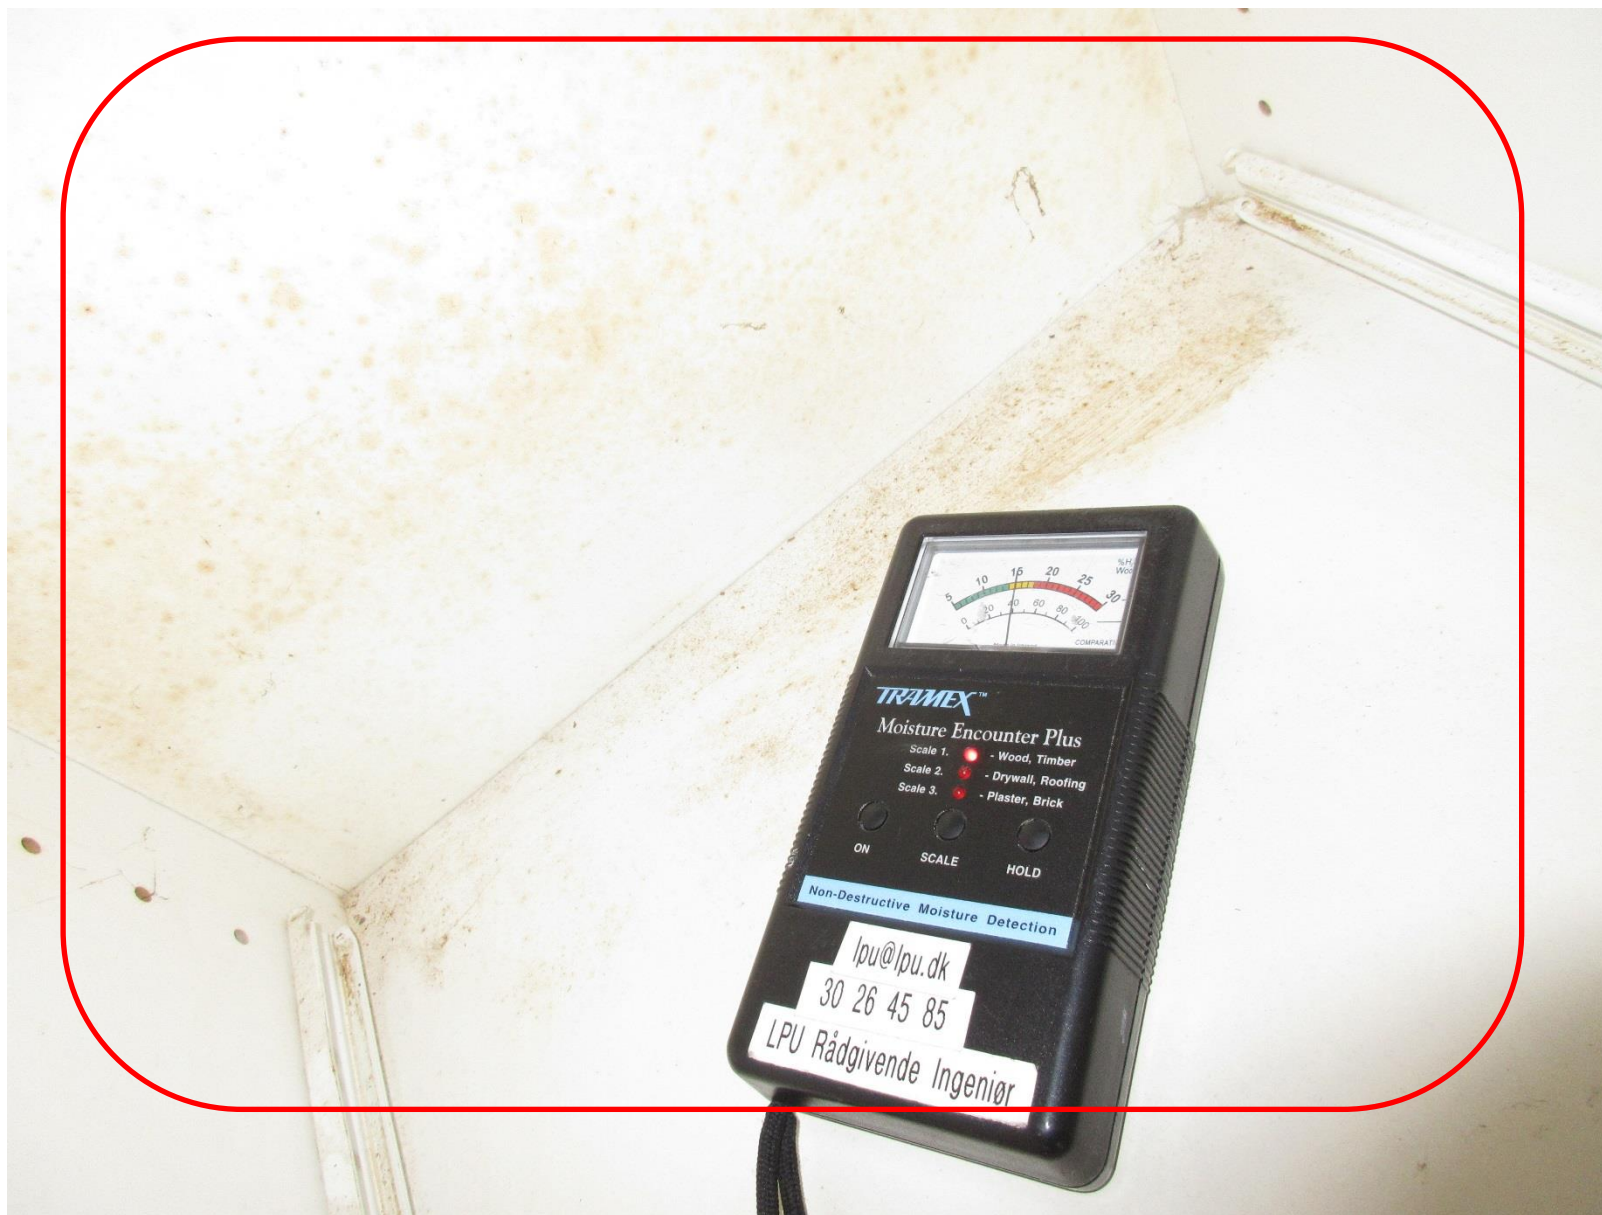
Synlig skimmelvækst i køkkenskabene, tilskrives primært fugt som følge af opstigende grundfugt i kombination med ujævn opvarmning af ejendommen i ejendommens levetid.

Stueetagen – køkkenet – synlig skimmelvækst i køkkenskabet – let forhøjet fugt i køkkenskabet (RV 16 med Tramex)

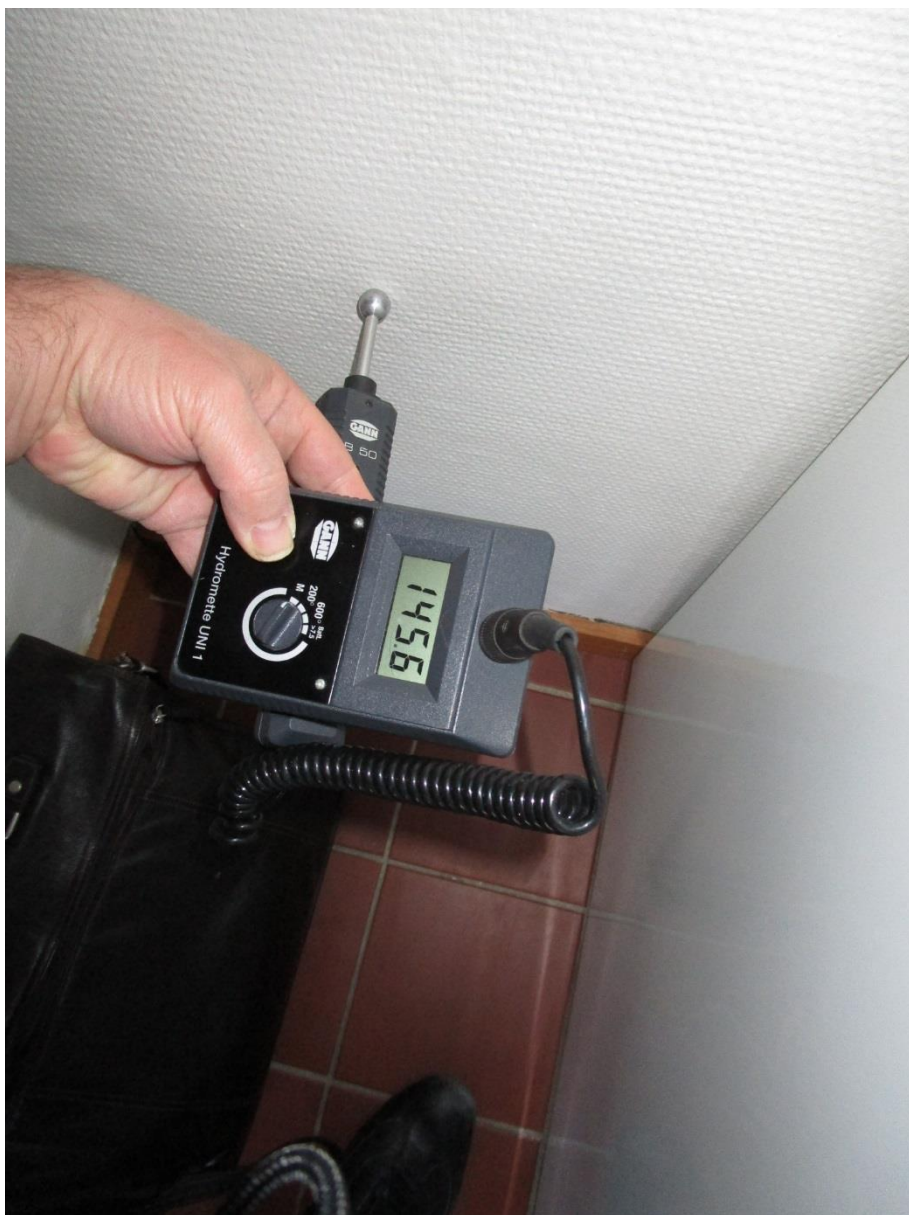
Stueetagen – køkkenet – stærkt forhøjet fugt i skillevæggen mod entreen (> 130 digts med Gann Hydromette UNI I)
