NOTAT

Mikrobiel undersøgelse i ejendommen Haslevvej 93, Ringsted

Sag nr. 296-54

Notatet er udarbejdet den 2. februar 2017 af Michael Paaske.

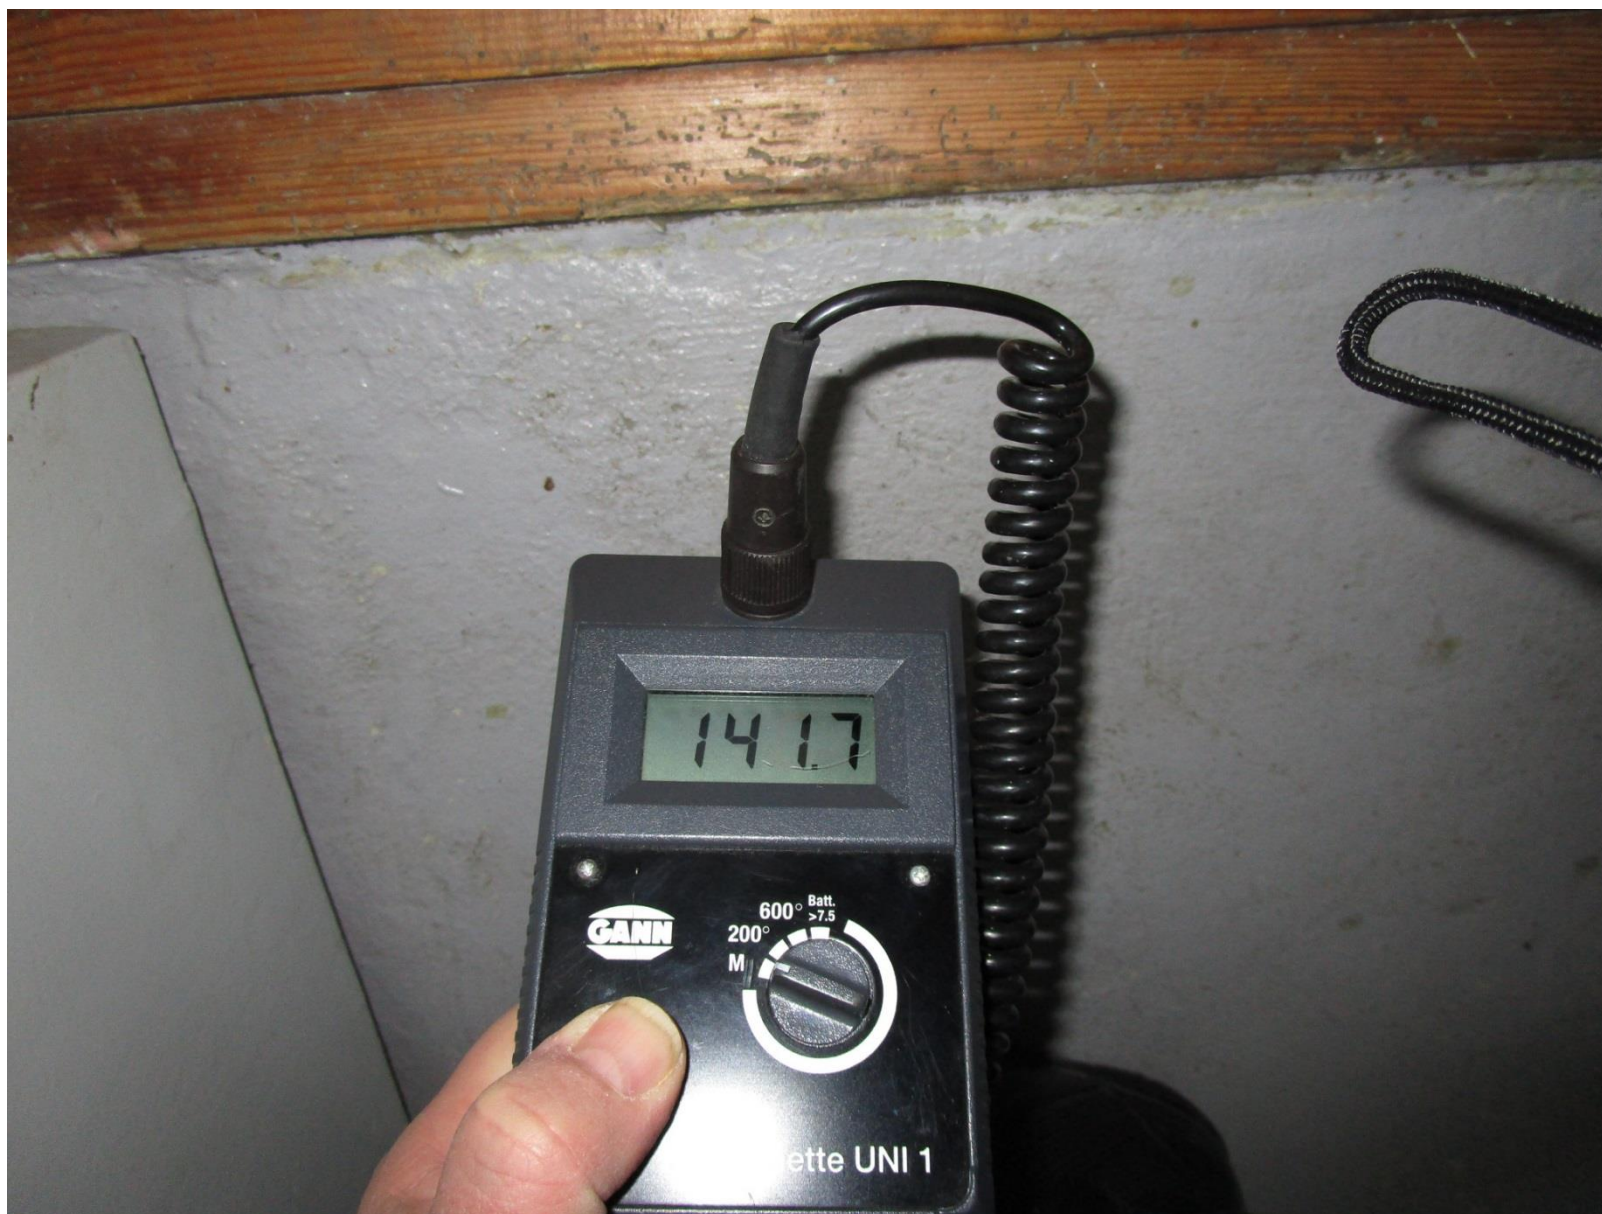
Gulvene i bryggerset og badeværelset er med forhøjet fugt som følge af opstigende grundfugt i gulvene og i yder- og skillevægge.

Stueetagen – bryggerset – forhøjet fugt i betongulvet (>130 digts med Gann Hydromette UNI I)

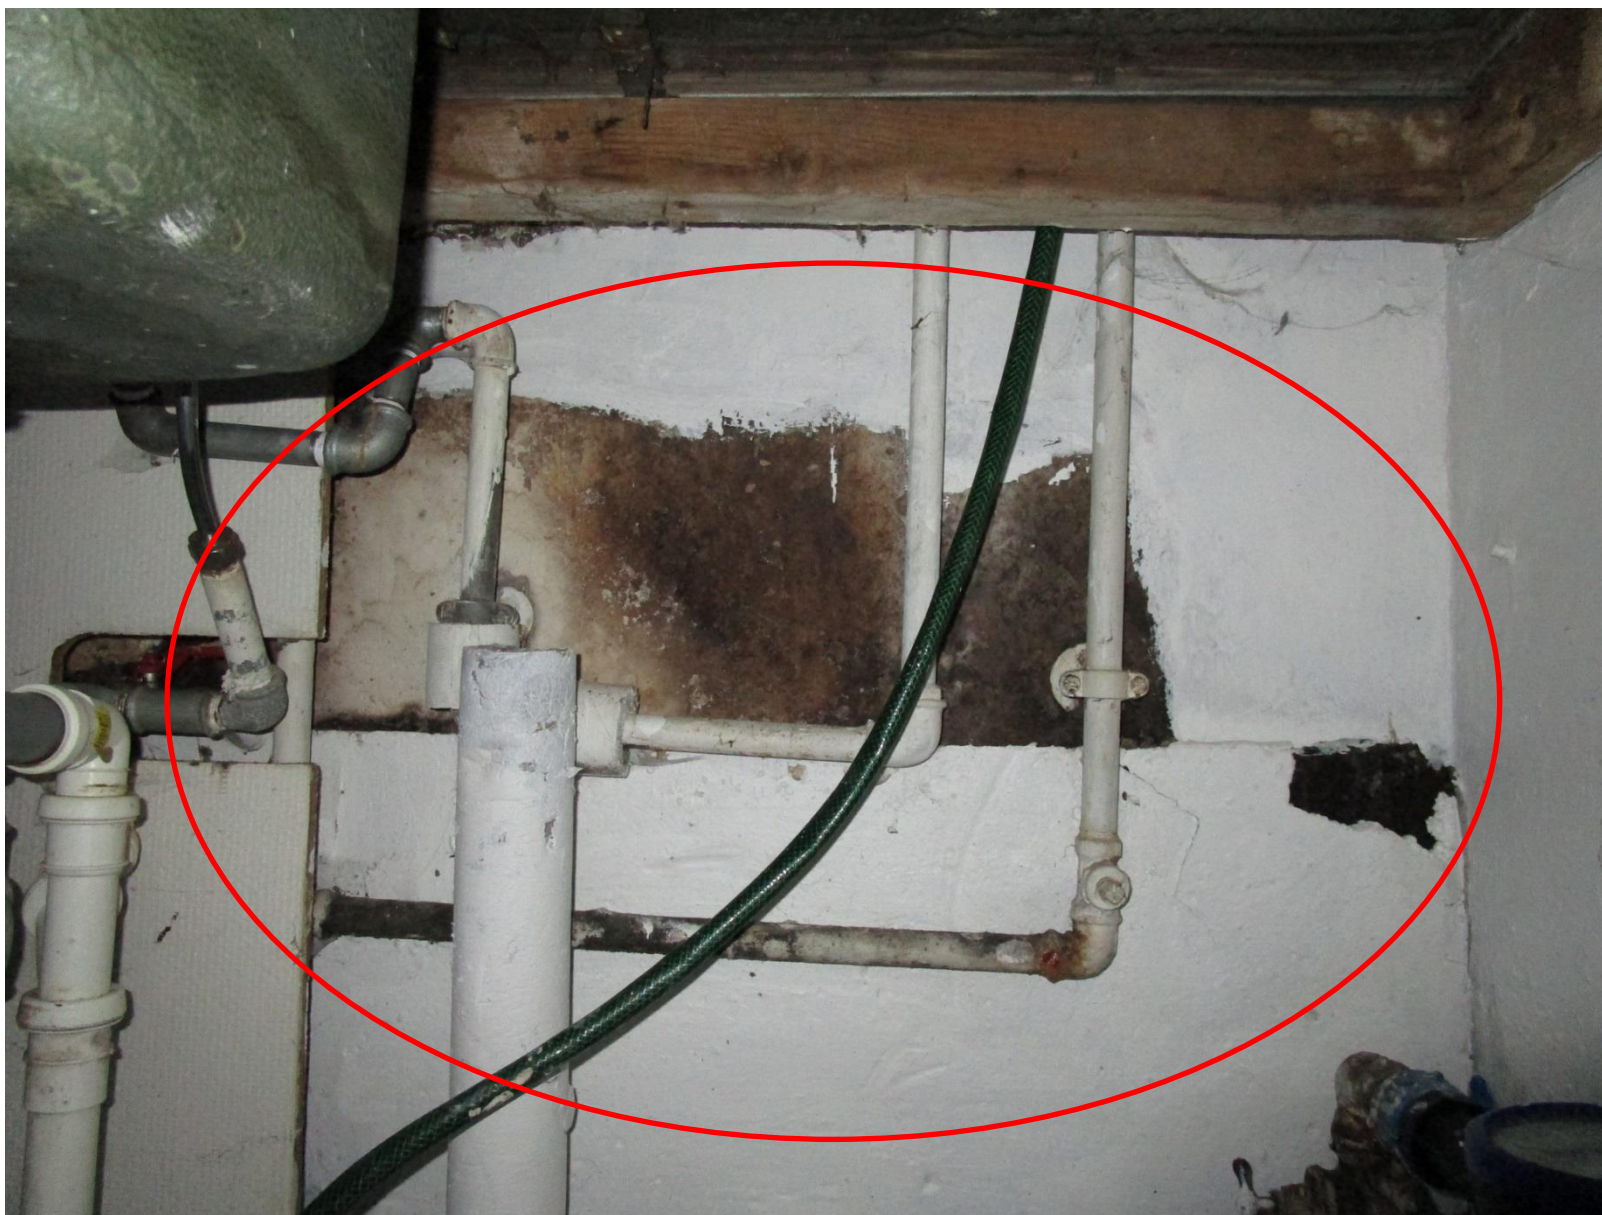
- synlig skimmelvækst i bryggerset i et samlet omfang op mindst 1 m² (på ydervæggen under vasken).

Stueetagen – bryggerset – synlig skimmel på ydervæg under håndvasken – der er monteret polystyren på væggen

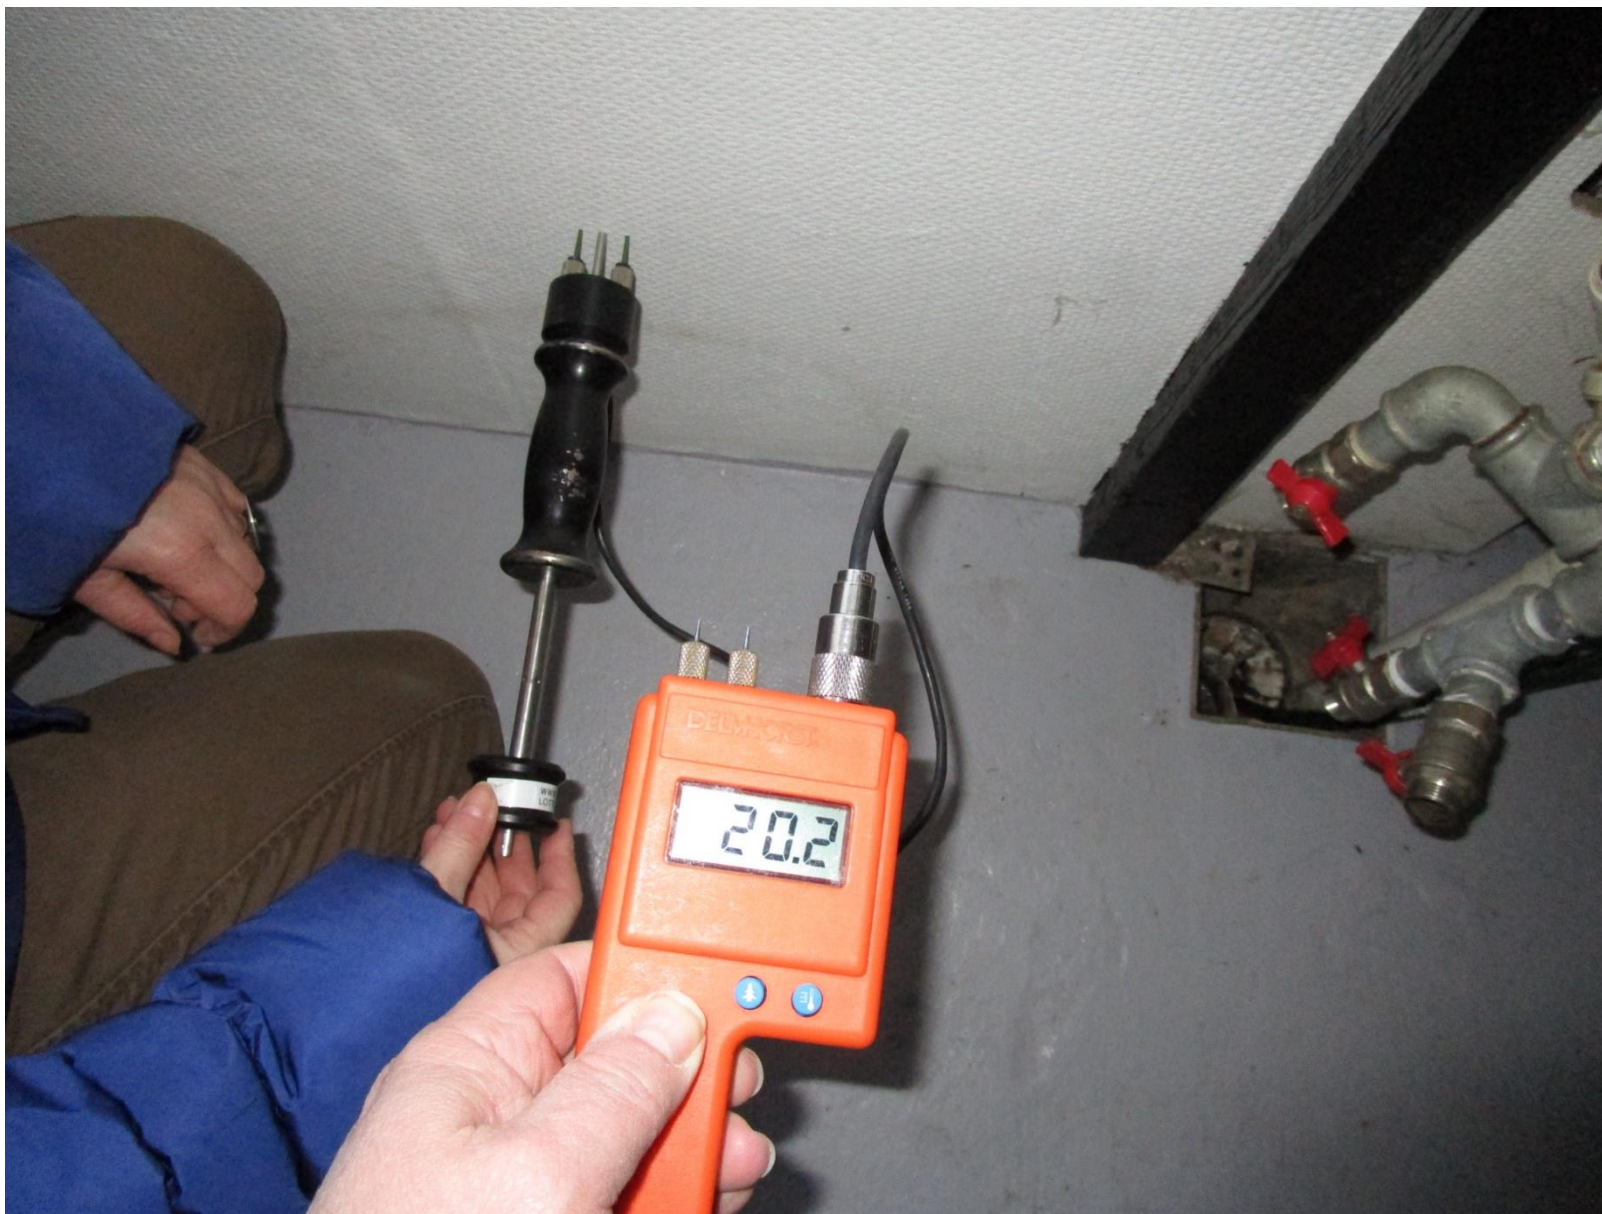
Stueetagen – bryggerset – forhøjet fugt i ydervæggen ved pladebeklædningen (RF% 20 med Delmhorst)

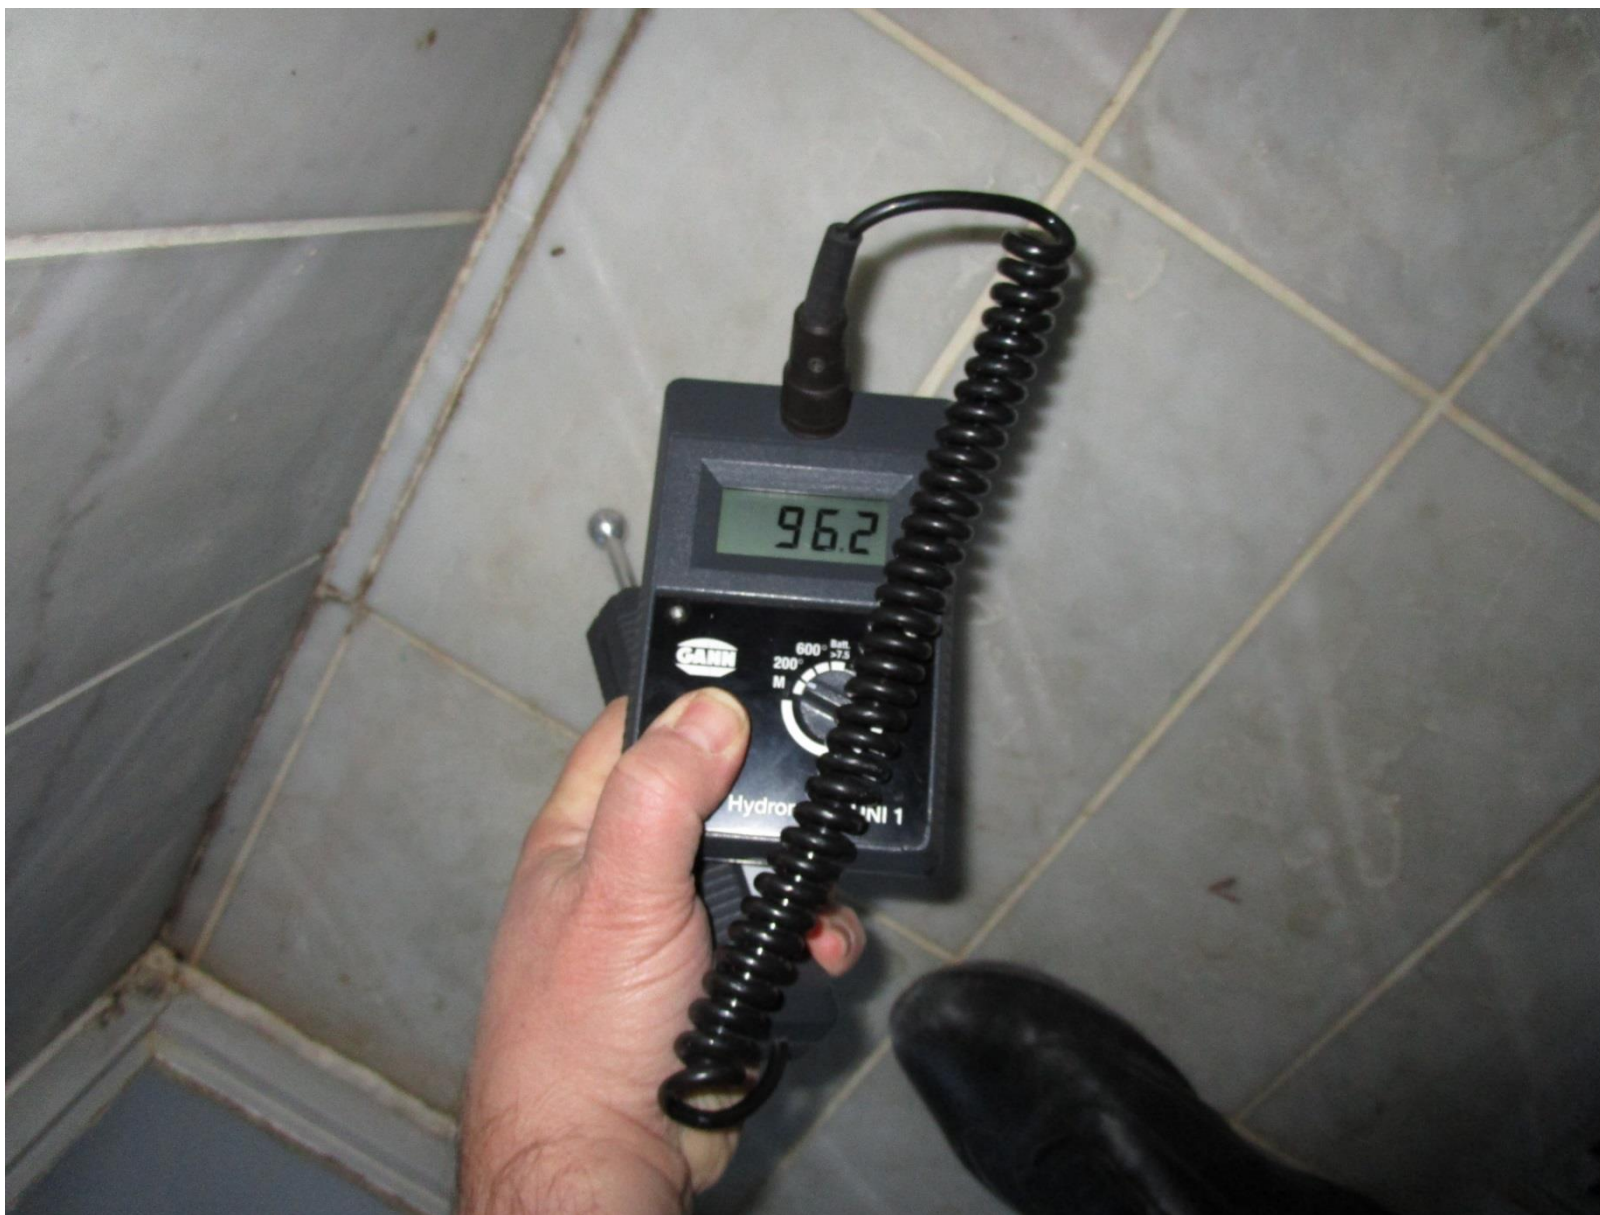
Stueetagen – badeværelset – synlig skimmel i flisefugerne – let forhøjet fugt i klinkegulvet (ca. 95 digits med Gann Hydromette UNI I)

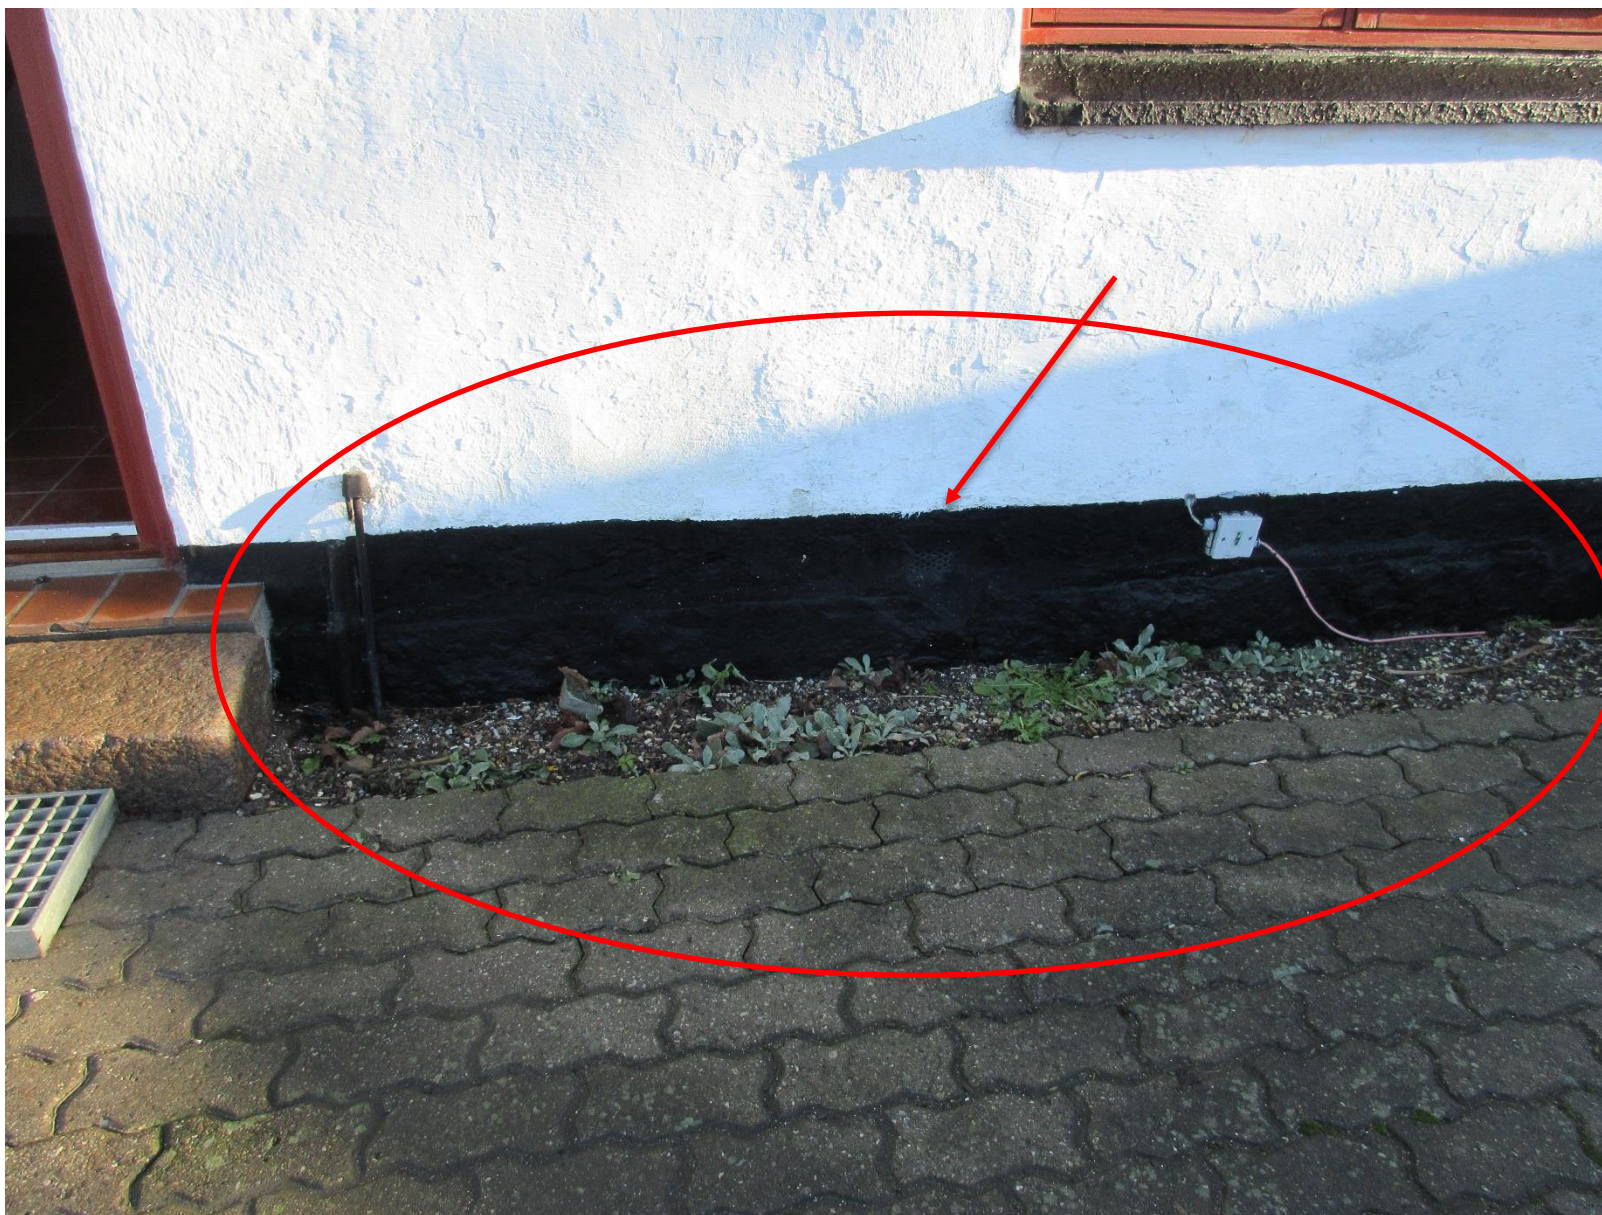
Kampestensokkel sortmalet til ca. 10 cm op på murværk – jord direkte mod sokkel – ventilationsrist til krybekælder er for lille og der er for få ventilationsriste

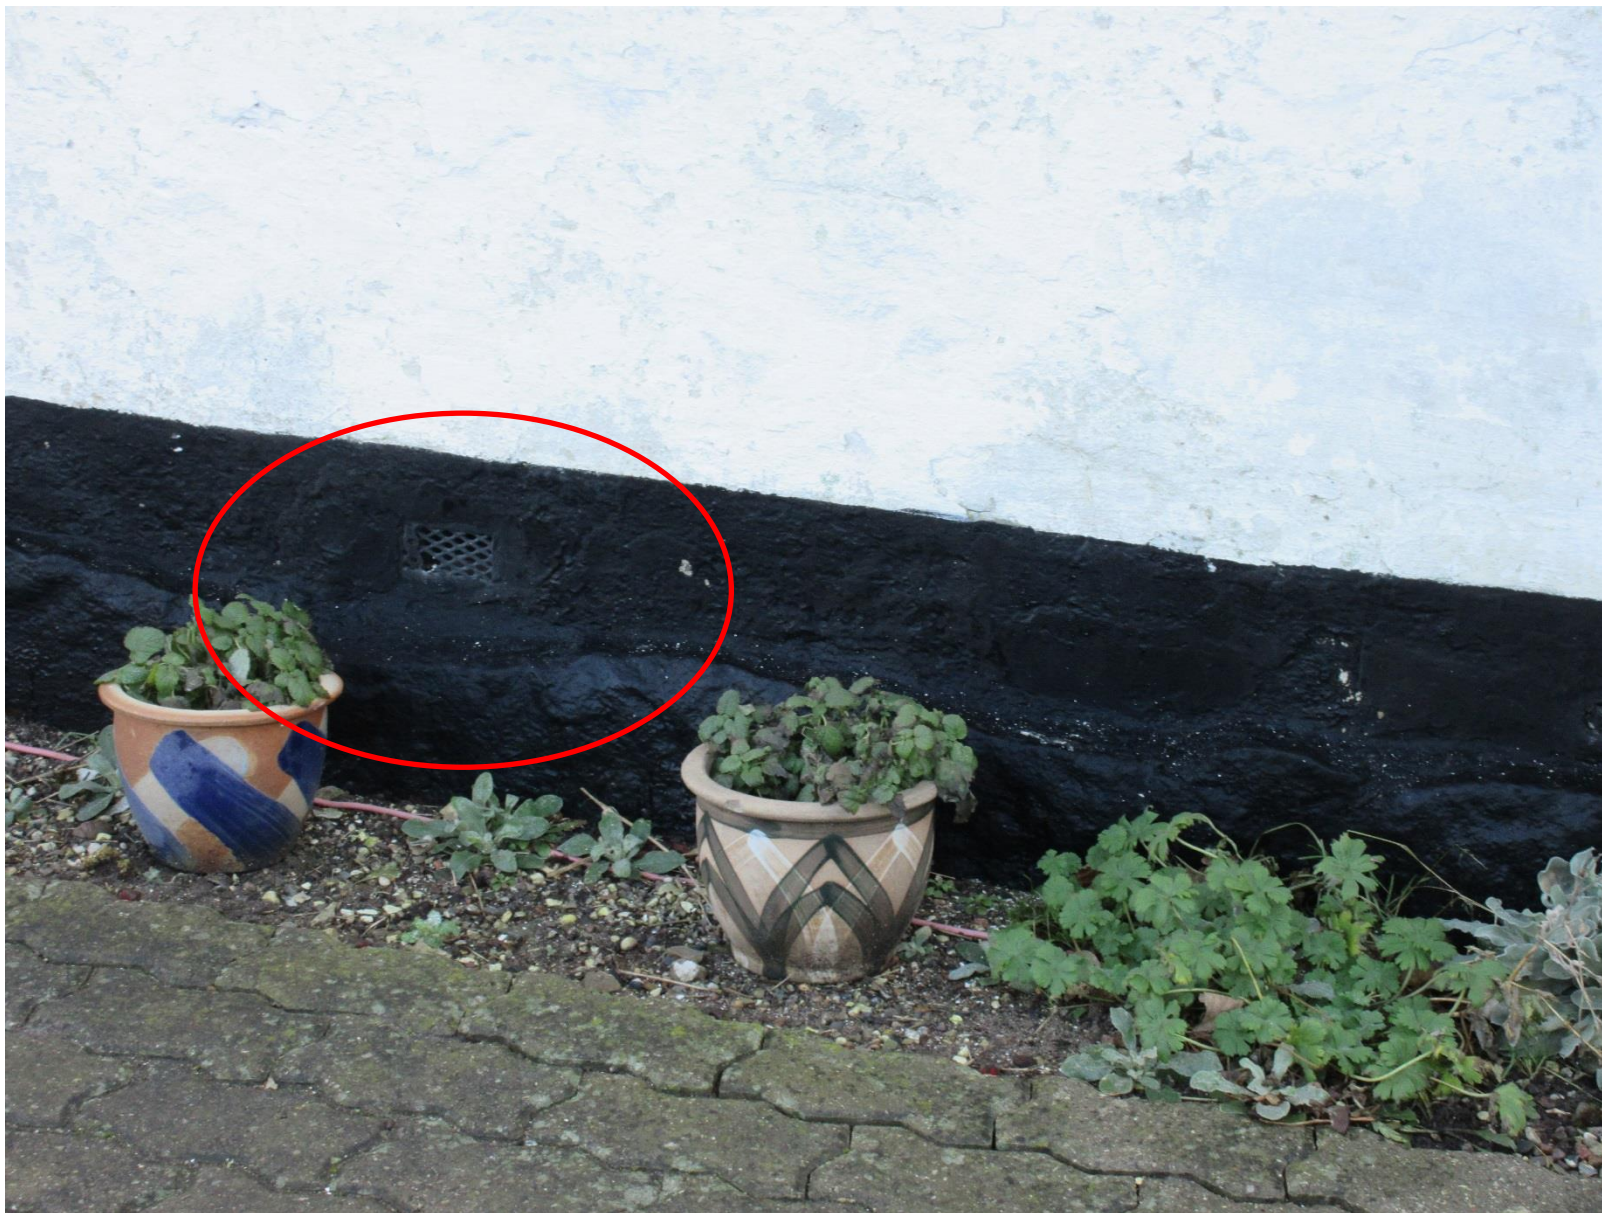
Ventilationsrist til krybekælder er for lille, dvs. mindre end 10x15 cm

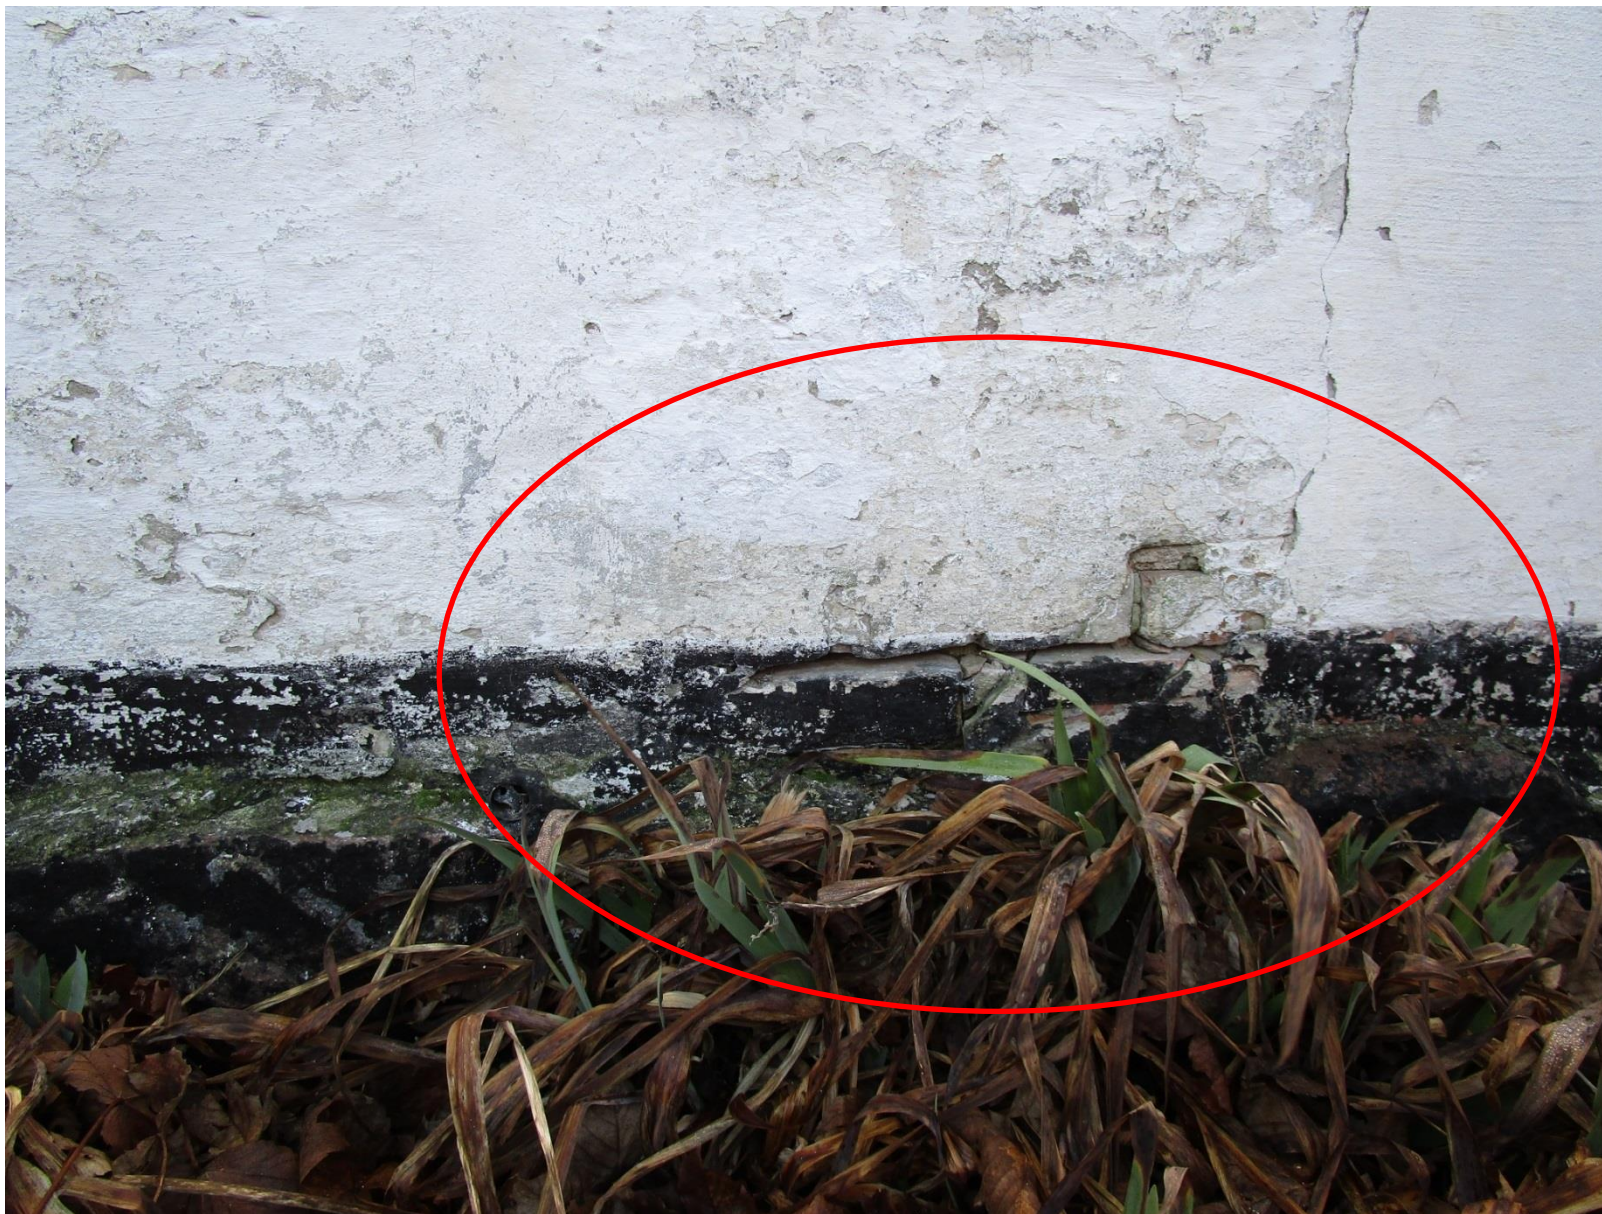
Manglende fugtspærre mellem sokkel og murværk

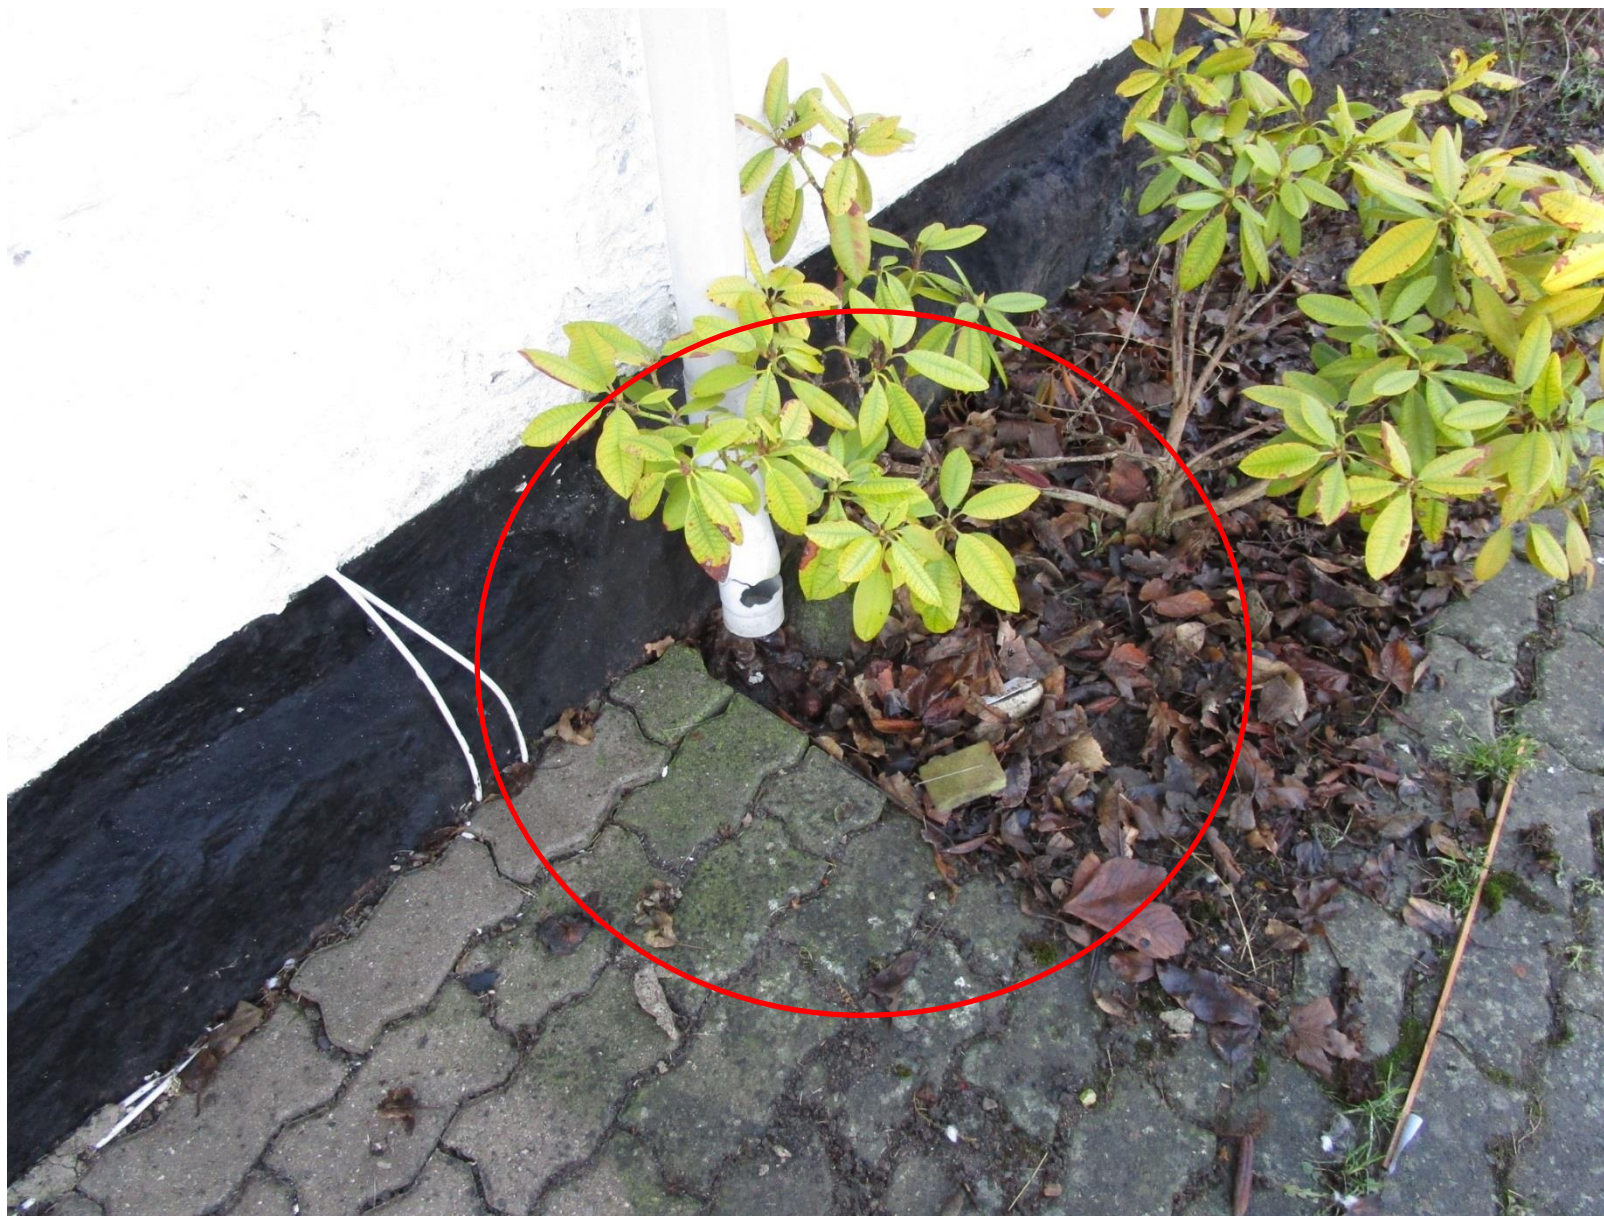
Tagnedløb mod haven er ikke sluttet på en brønd men afvander direkte på jorden

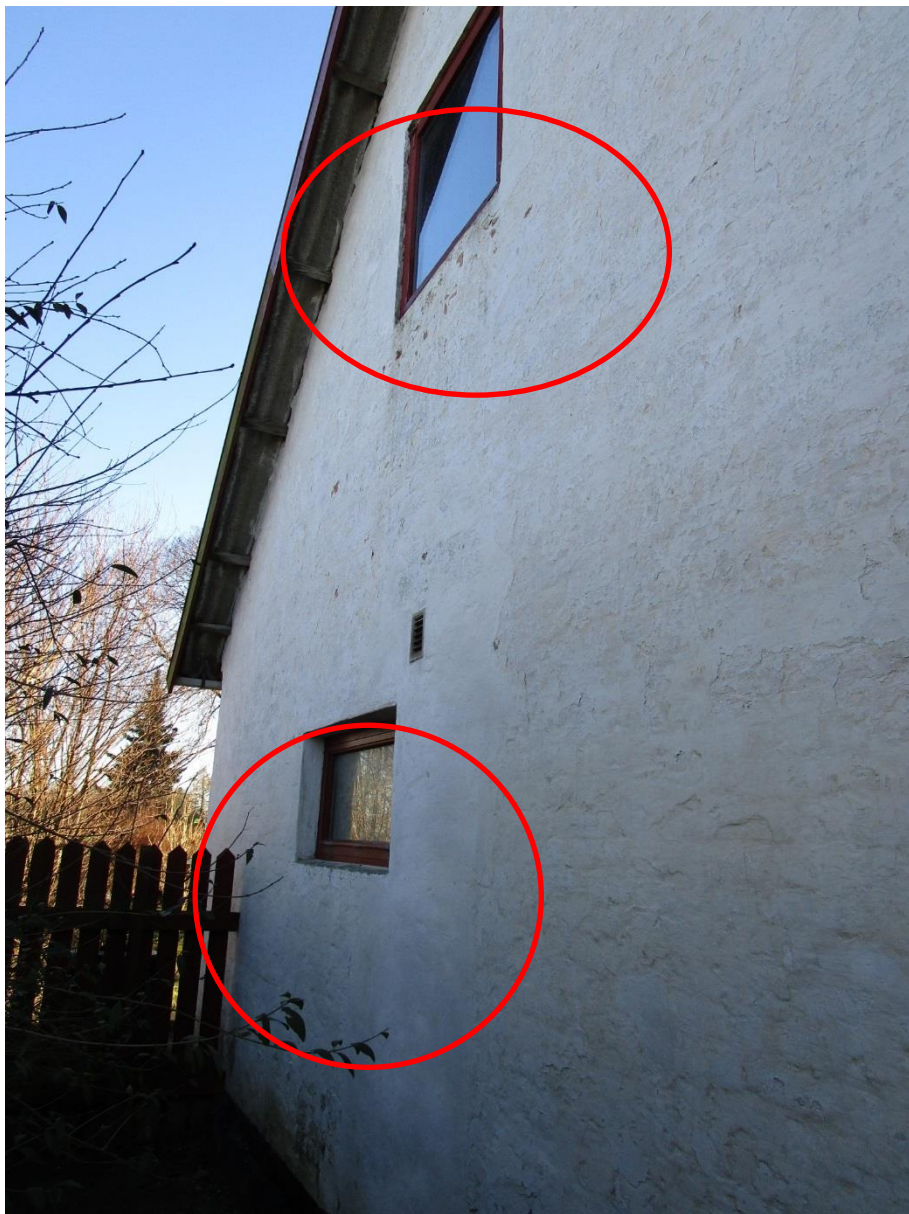
Gavlen mod Ringsted – der er ikke sålbænk under de 2 vinduer

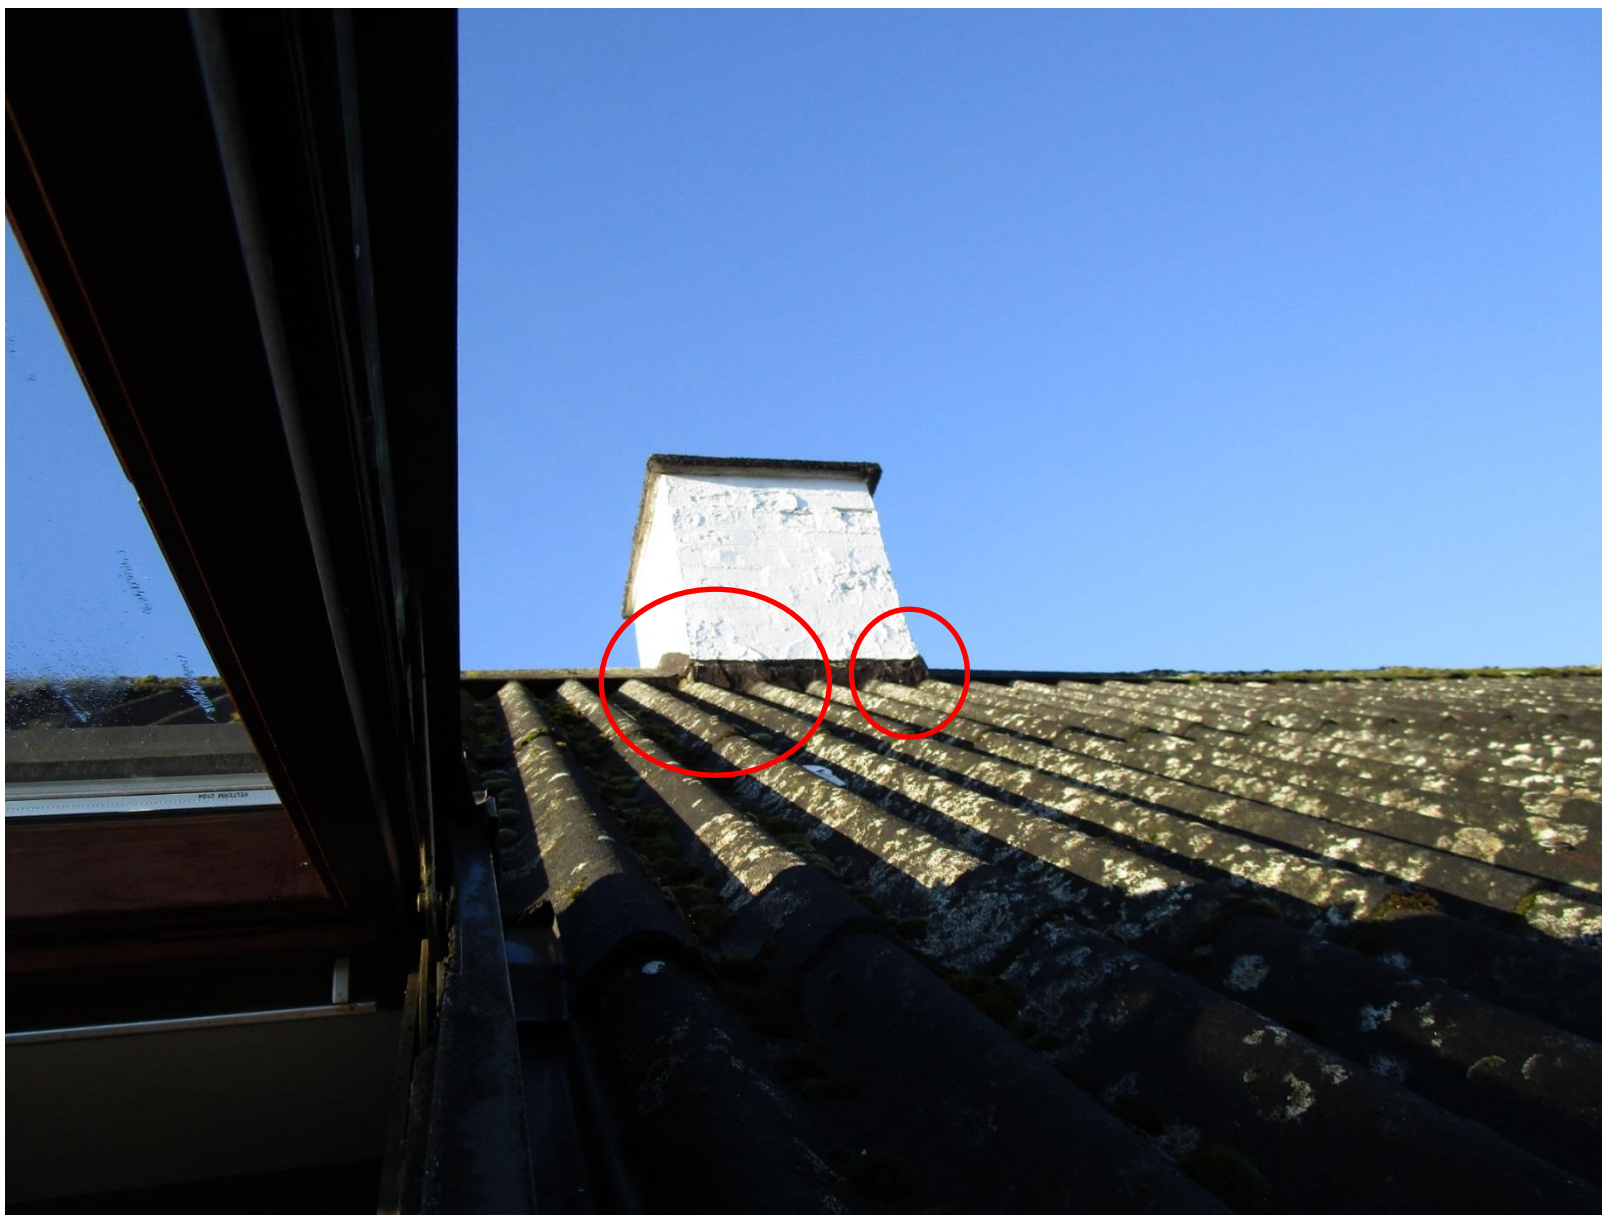
Manglende inddækning omkring skorstenen er årsag til gentagne vandskader og løbesod i/ved skorstenen. Der er tale om aktuel vandskade, hver gang der er regn, hvorfor der erfaringsmæssigt vil forekomme skimmelvækst i tagkonstruktionen og i etageadskillelsen omkring skorstenen.

Inddækningen af skorstenen er slidt og fremstår med huller

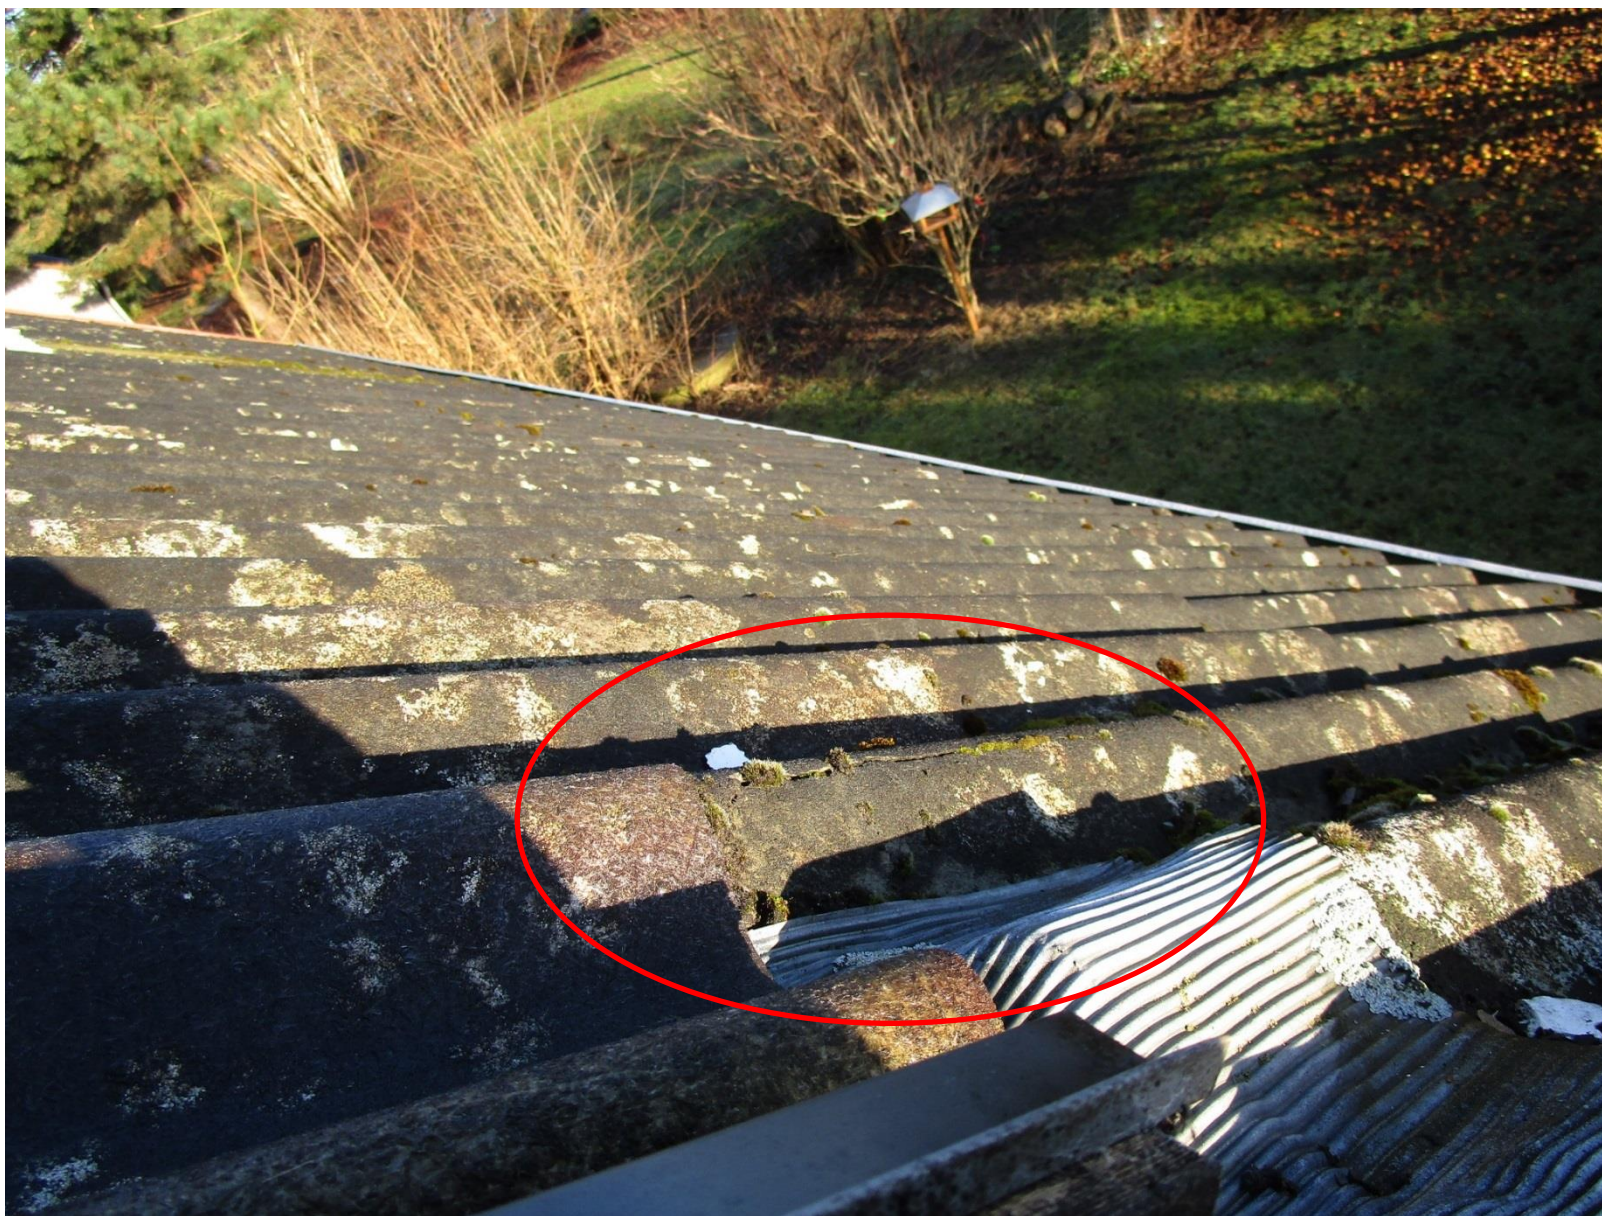
Asbesttaget fremstår meget slidt og med revner

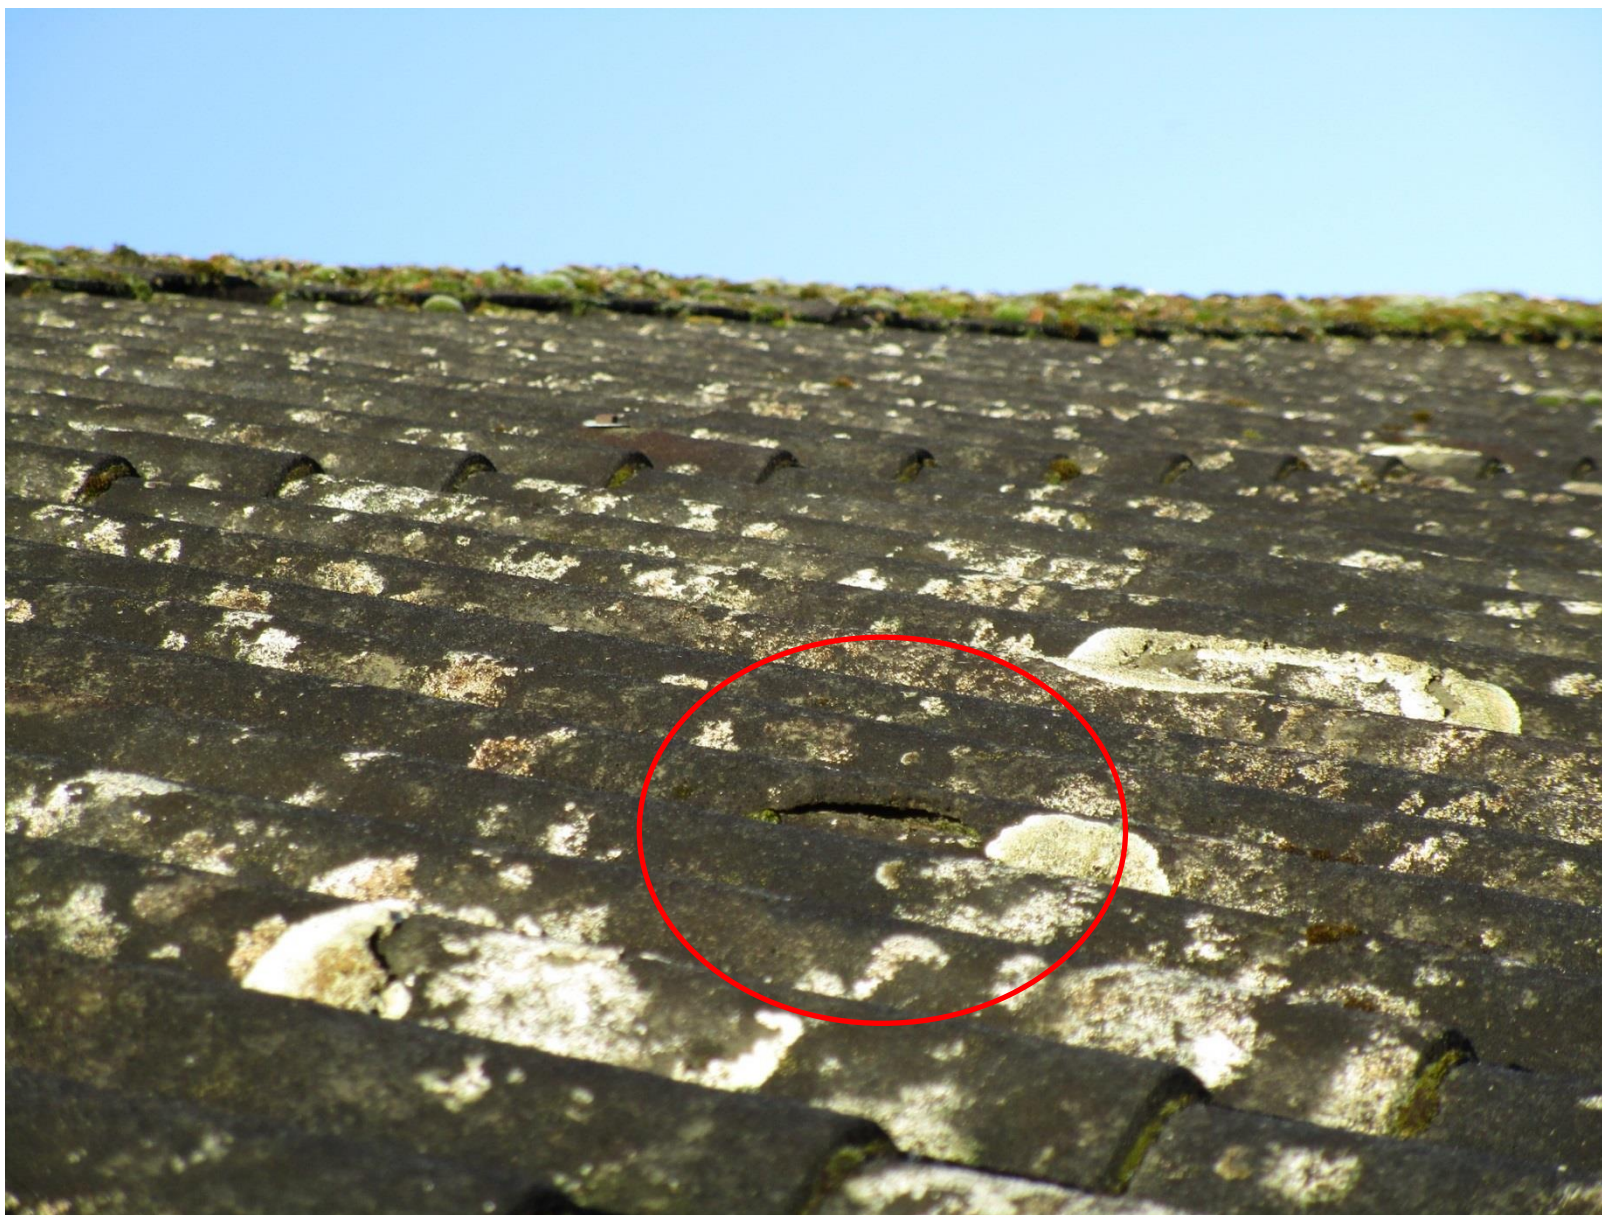
Asbesttaget fremstår meget slidt og med huller
