RINGSTED KOMMUNE

RINGSTED TORV - UNDERSØGELSE AF BELÆGNINGER I RUNDKØRSEL

TEKNISK NOTAT

PROJEKTNR.	DOKUMENTNR.	VERSION	UDGIVELSESDATO	BESKRIVELSE	UDARBEJDET	KONTROLLERET	GODKENDT
A214342	1	3.0	01.10.2020	TN	HWJ	GRHI	KNST

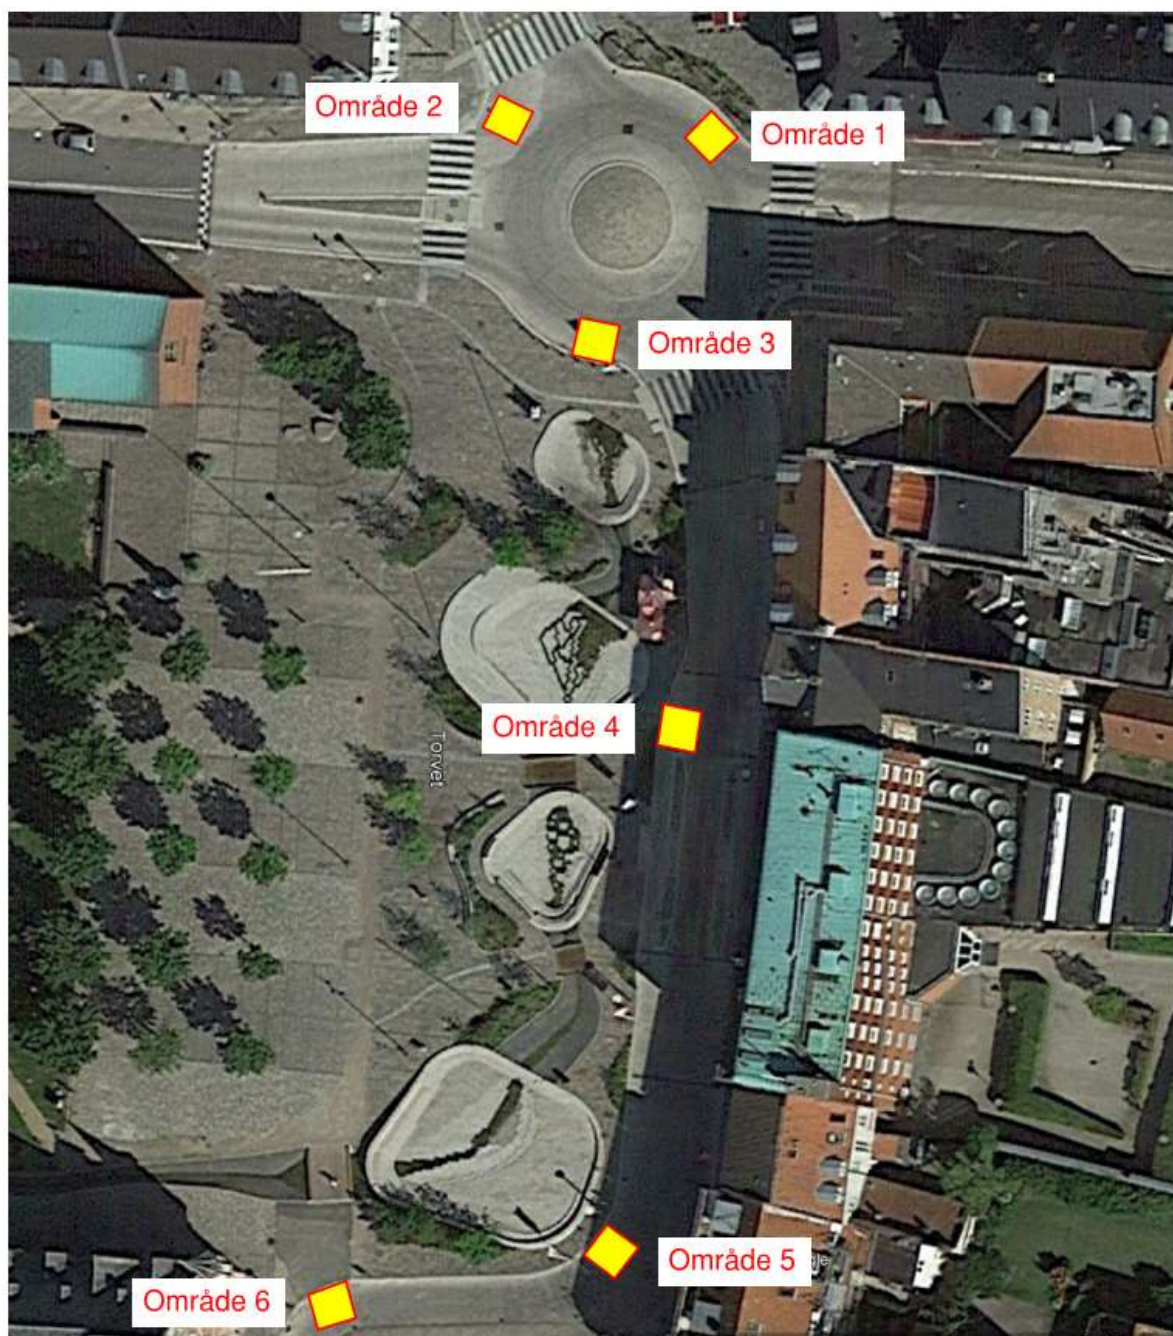
Bilag A – Oversigtskort, undersøgelsesområder

I alt 6 områder udpeget af Ringsted Kommune blev undersøgt – 3 placeringer i rundkørselens cirkulationsareal samt 3 placeringer på kørevejen omkring torvet. Bilag A viser placeringer af de 6 undersøgelsesområder.
