# **SØNDERPARK**

**FORELØBIG HELHEDSPLAN AUGUST 2017**

**RINGSTED BOLIGSELSKAB V/DAB**

**Den foreløbige helhedsplan er udarbejdet af Wissenberg A/S i samarbejde med DAB.**

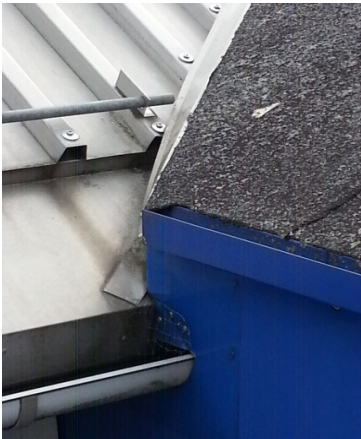
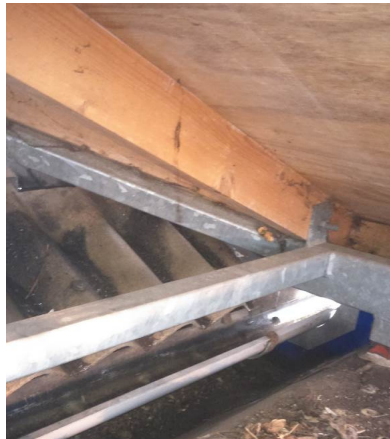
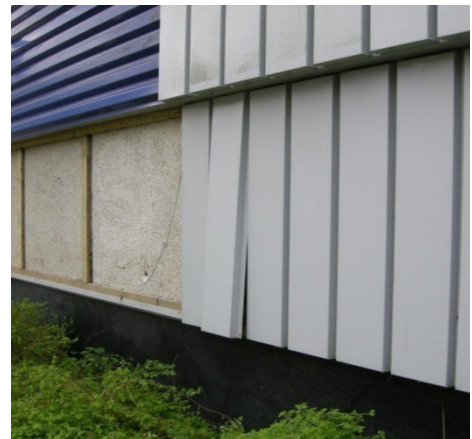
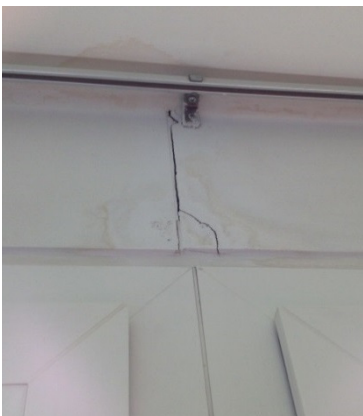
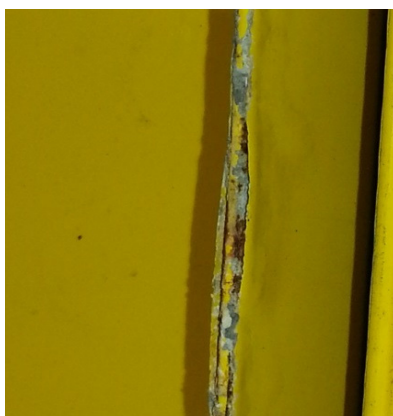
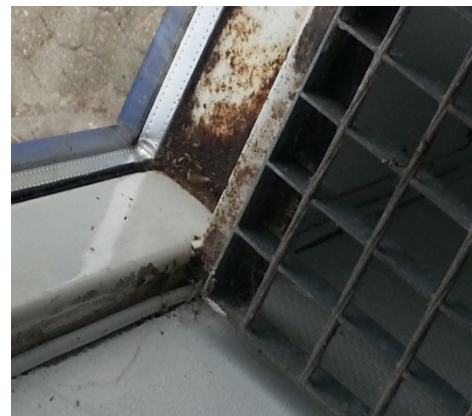
Jf. tilstandsrapporten har den nuværende facade flere konstruktionsmæssige svigt, som også medfører øget drift, nedbrydning af bygningsdele og indeklimaproblemer. Da det ikke vurderes at være rentabelt eller forsvarligt at renovere den eksisterende facade, foreslås der en udskiftning af facadebeklædningen samt den underliggende konstruktion. På denne måde vil det være muligt at sikre en fremtidig, holdbar og bæredygtig løsning, også energimæssigt, og samtidig give afdelingen det æstetiske løft, der ligeledes er behov for.

- Konstruktionsmæssig ændring i trappe- og altantårne ved sammenbygning ved tag, herunder etablering af ekstra nedløb
- Udbedring af følgeskader på facadeplader, vinduer og døre på trappe- og altantårne
- Udskiftning af facadebeklædningen, herunder den opfugtede vindspærre og isolering
- Efterisolering af facade, herunder udbedring af kuldebroer
- Udbedring af utætte opgangsdøre

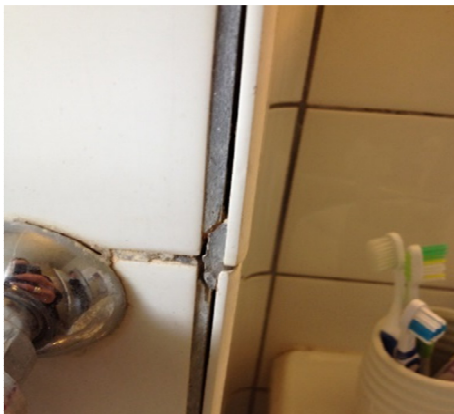
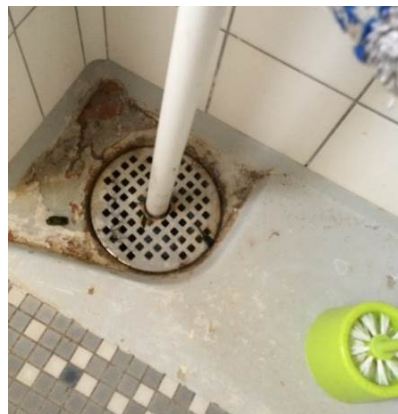
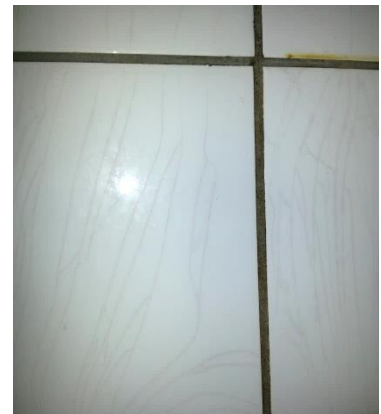
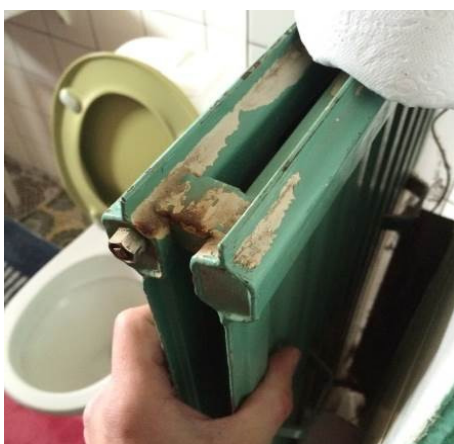
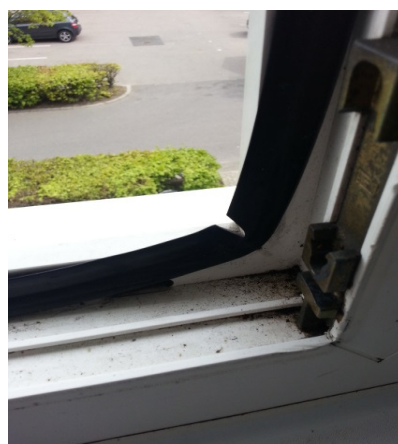
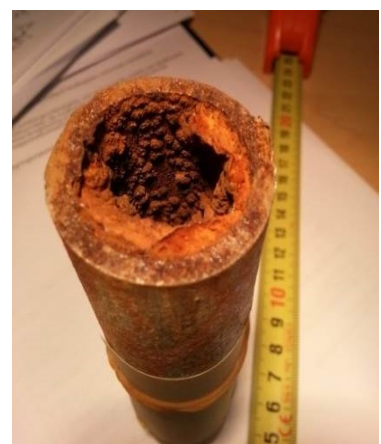
Bebyggelsens installationer har efterhånden overskredet deres levetid, og der opleves problemer med tærederede utætte rør og radiatorer. Badeværelserne er desuden nedslidte og lever ikke op til nutidens krav for vådrum.

En udskiftning af installationer og renovering af badeværelser vil give et løft til den enkelte bolig og samtidig fremtidssikre mod lækager og fugtskader.

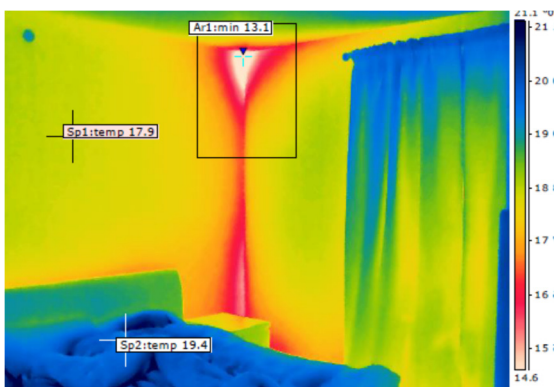
Der er efter udarbejdelse af tilstandsrapporten udført en termografering af ejendommen, der har påvist større områder med kuldebroer og manglende isolering i facaden. Der er stor fokus fra Driftens side på løbende at få udbedret områder i boligerne med skimmelsvamp, der til dels skyldes kuldebroer men også utætte facader og facadetårne.

Kuldebro i hjørne mod det fri

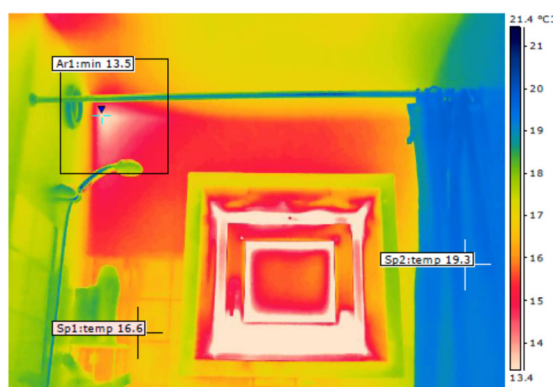
Kuldebro omkring vindue i badeværelse og i hjørne

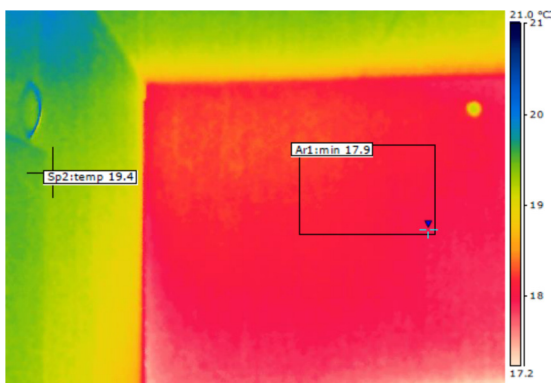
Kold væg mod trappeopgang

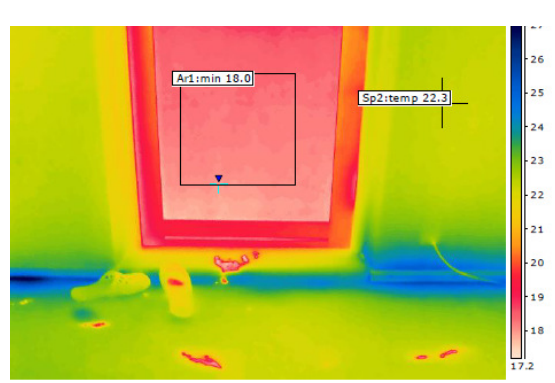
Dårlig isoleret bundplade på altandør

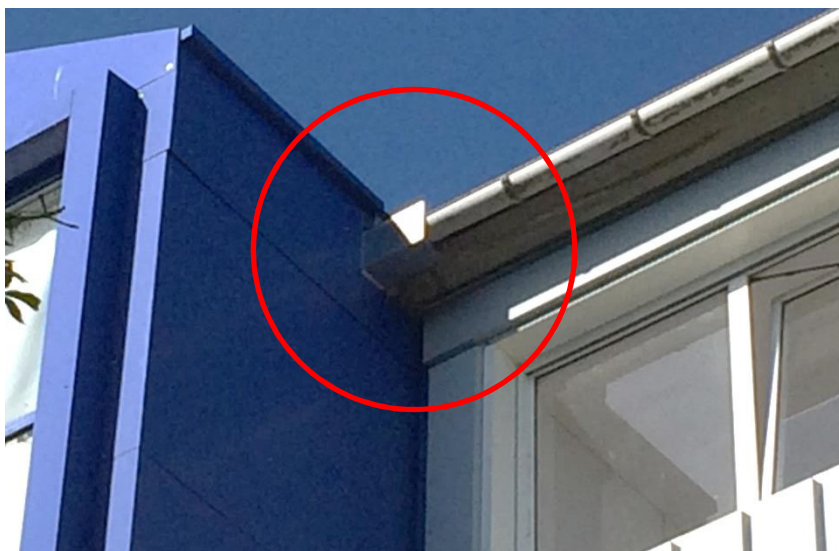
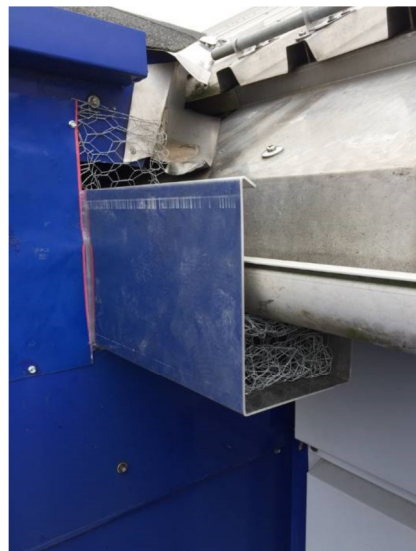
Grundet de store problemer med vandindtrængen fra altan- og trappetårne blev det besluttet af byggeudvalget at gennemføre en prøve på en afværgeforanstaltning på et altantårn.

Afværgeforanstaltningen er udført som en midlertidig løsning for at hindre større problemer med vandindtrængen i de underliggende boliger i perioden frem til en genopretning. Resultatet af prøven afventes, før yderligere iværksættes.
