Notat

Skjoldenæsholm Gårdsø

Belastningsundersøgelse – ekstern belastning

Projekt nr.: 230219
Dokument nr.: 1230824047
Version 2
Revision

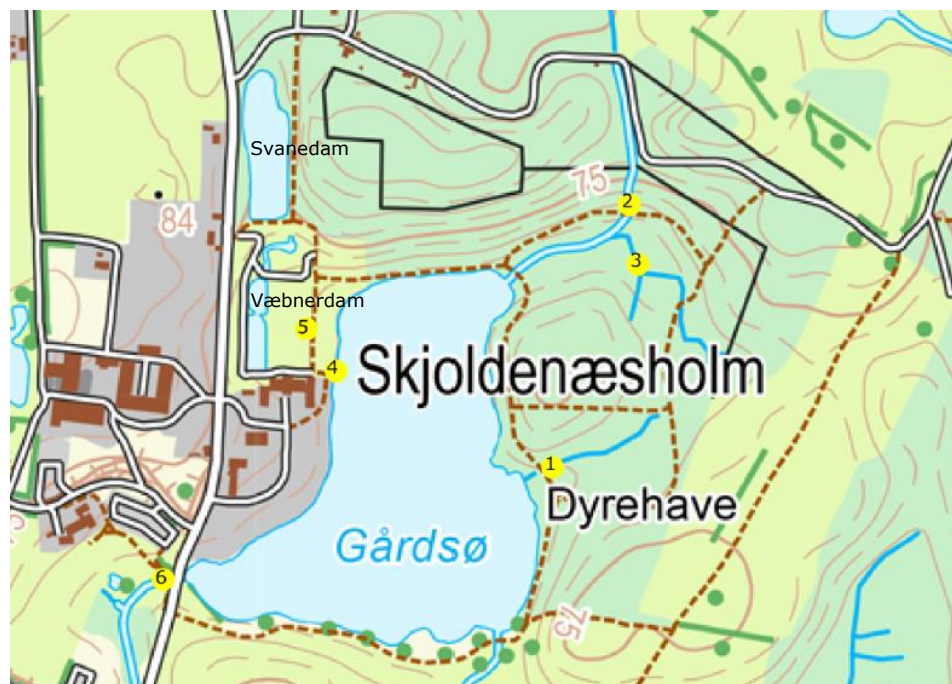
Figur 2.1: Stationer for vandføringsmålinger og vandkemiprøver. Numre i gule cirkler, viser de anvendte stationer.

Ved en gennemgang af tilgængeligt kortmateriale, kombineret med en besigtigelse rundt om søen i selskab med lodsejerne, blev det fastlagt at der findes 5 større tilløb til søen (se Figur 2.1). Tilløbene beskrives kort i afsnit 2.1.1 til 2.1.5.

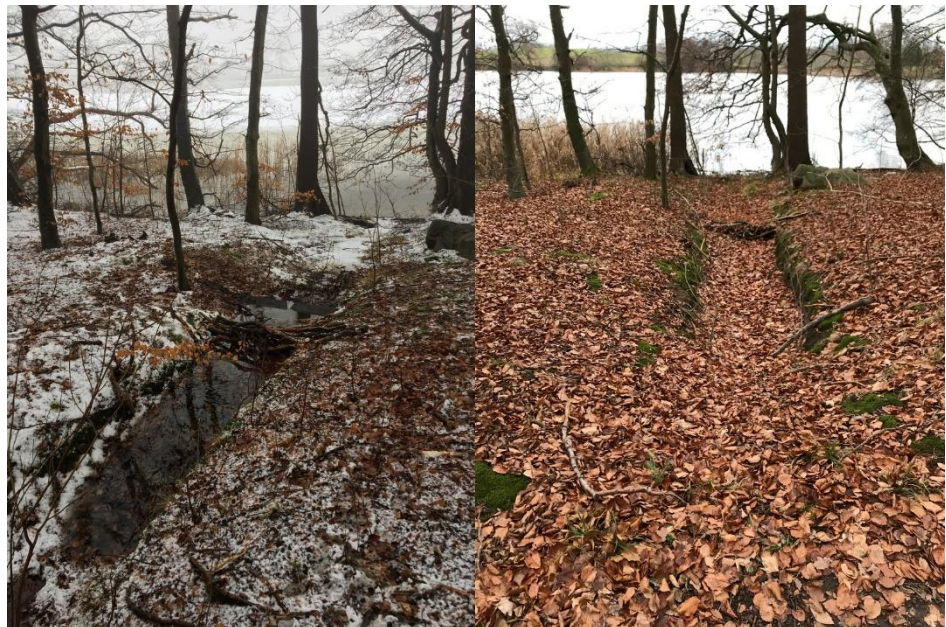
Figur 2.2: Tilløb 1 – Skovbæk. Vandførende den 8/3-2018 (foto tv.) og udtørret den 11/12-2018 (foto th.).

Grøft i skoven på østsiden af søen. Åbent forløb, bortset fra enkelte underføringer under stier. Udtørret hyppigt ifølge godsejer.

Vandføringer blev målt med opsamlingsmetoden.

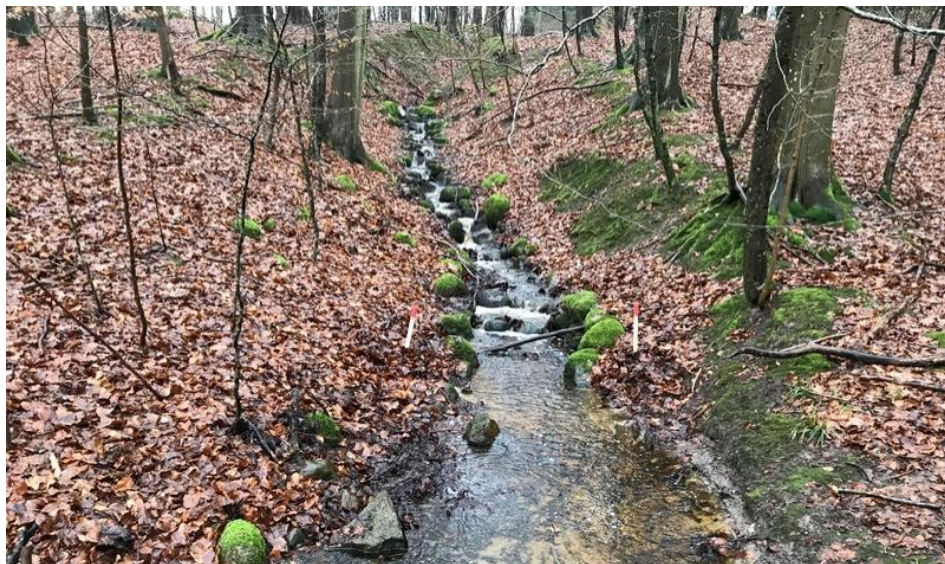
Figur 2.3: Tilløb 2 – Kløften.
Foto den 31.01.2018.

Stejlt tilløb der løber til i søens nordlige ende. Afvander et større opland nord for søen, herunder golfbane og skovområder. Vandføringen kan være meget varierende indenfor kort tid, hvilket formentlig skyldes at der et stykke oppe ad vandløbet findes en pumpe der periodevist aktivt pumper vand ud i vandløbet.

Vandføringer blev her målt med flowmåler.

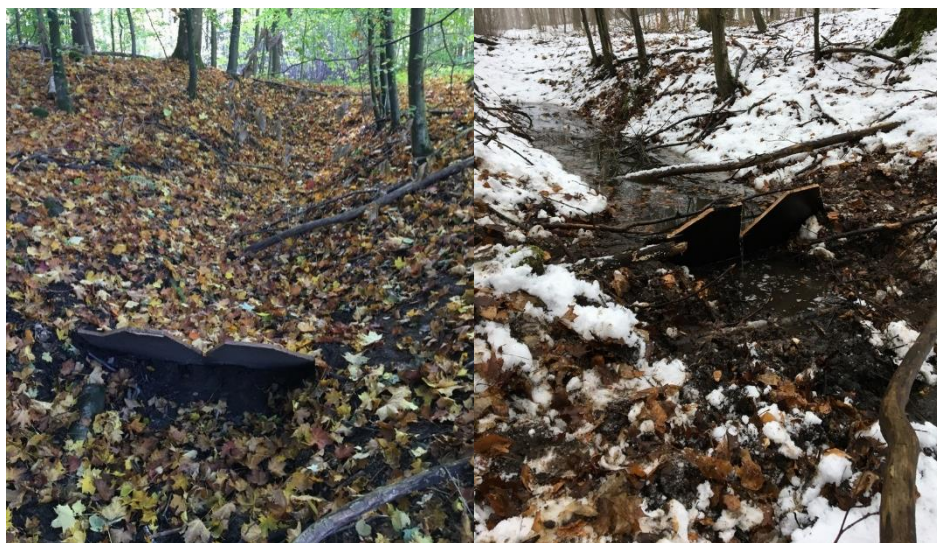
Figur 2.4: Tilløb til Kløften. Udtørret den 11/12-2018 (foto tv.) og vandførende den 8/3-2018 (foto th.).

Mindre skovgrøft der løber sammen med tilløb 2 (Kløften) kort inden udløbet i søen. Åbent vandløb, der afvander et mindre område i skoven. Periodevist udtørret.

Vandføringer blev målt med opsamlingsmetoden.

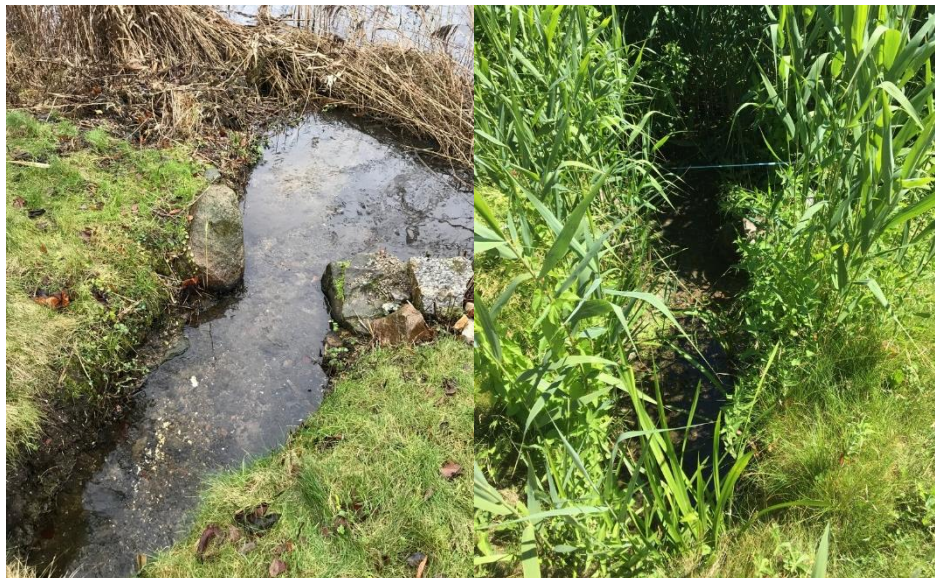
Figur 2.5: Afløbet fra Væbnerdam på den åbne strækning kort før udløb i Skjoldenæsholm Gårdsø. Foto fra 31.01.2018 (tv.) og 07.06.2018 (th.).

Rørlagt afløb fra Væbnerdam, med et kort åbent forløb inden udløb i søen.

Vandføringer målt med vandføringsmåler (i profil mellem de to store sten på fotoet tv. i Figur 2.5).

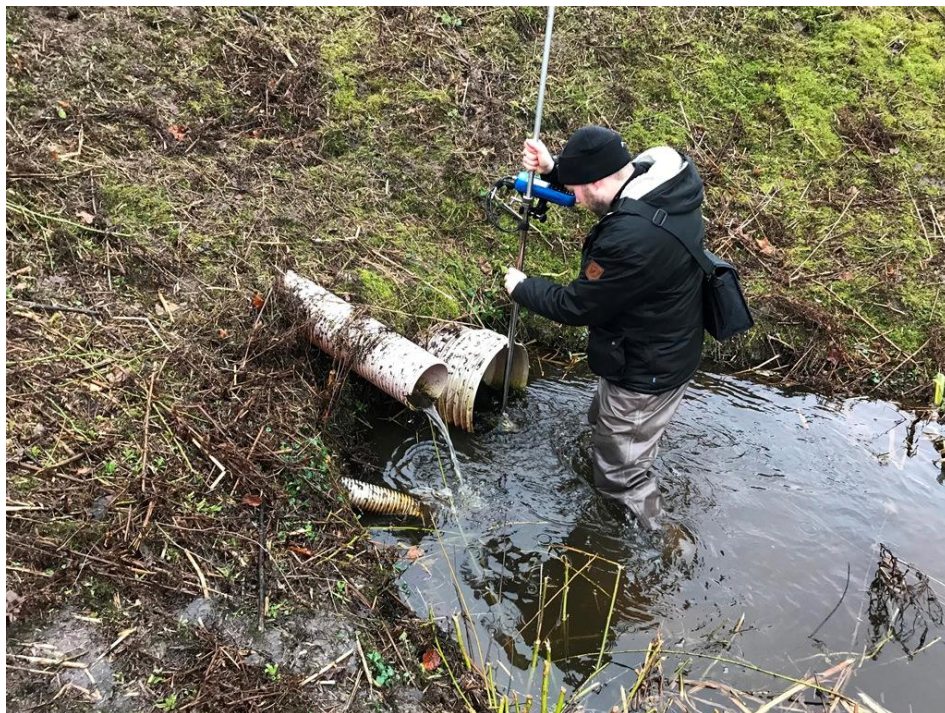
Figur 2.7: Udløb fra Skjoldenæsholm Gårdsø. Udløbet er det store af rørene vist på fotoet. De to øvrige er dræn og vejvand, formentlig med tilkøbet spildevand (baseret på lugt og udseende). Foto af 31.01.2018.

Rørlagt afløb fra Skjoldenæsholm Gårdsø, der er ført i rør (Ø400 mm) under vejen, hvorefter det løber ud i et åbent forløb videre ned mod Eng sø ved Jystrup og derfra videre mod Valsøllille Sø.

Vandføringsmålinger er foretaget med flowmåler ved høje vandføringer og ved opsamlingsmetoden ved lave vandføringer.

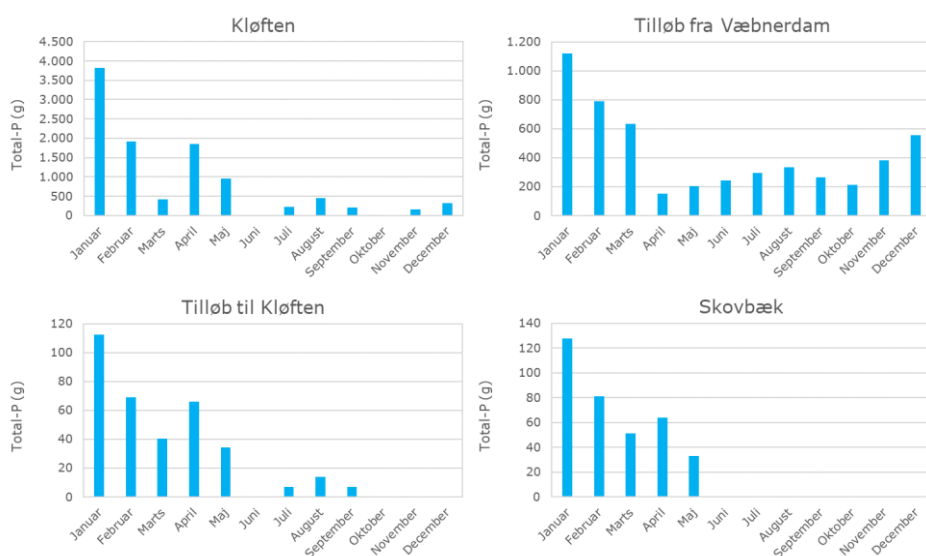
Figur 3.2: P-tilførsel til Skjoldenæsholm Gårdsø i 2018 for hvert af de 4 tilløb. NB: Bemærk forskellene på y-aksen på de fire diagrammer.

Den sæsonmæssige variation i belastningen med både N og P, afspejler de vejrsmæssige forhold i 2018, hvor vinteren og foråret var meget vådt, mens resten af året var præget af den meget tørre sommer. Ca. 50% af P-tilførslen og mere end 60% af N-tilførslen skete således i årets to første måneder. Den sæsonmæssige N- og P-belastning fra de 4 største tilløb kan ses i Figur 3.2 og Figur 3.3.

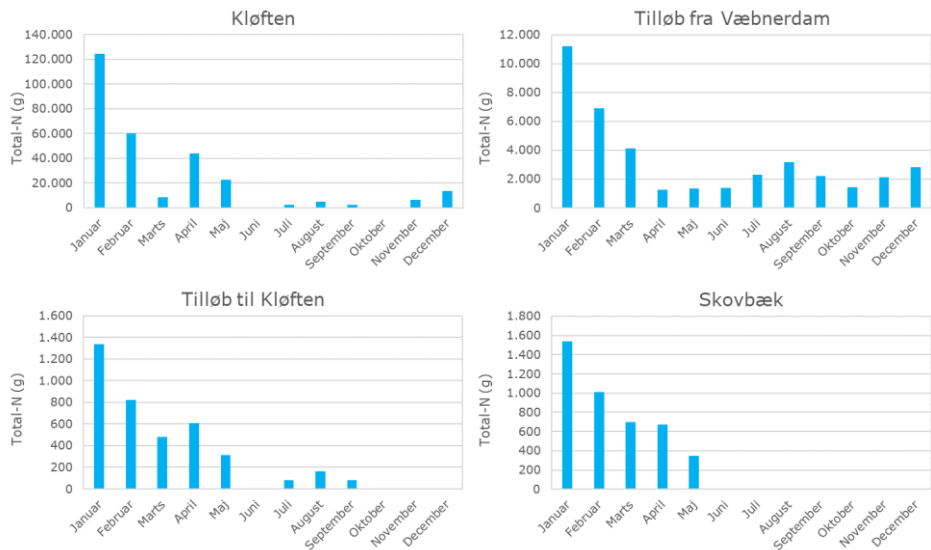
Figur 3.3: N-tilførsel til Skjoldenæsholm Gårdsø i 2018 for hvert af de 4 tilløb. NB: Bemærk forskellene på y-aksen på de fire diagrammer.

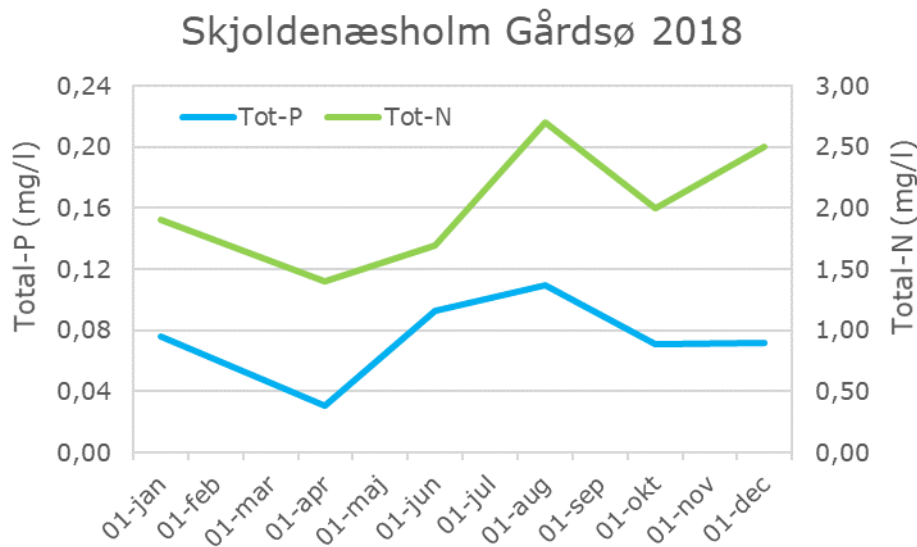
Figur 3.4: Vandkemi (total-N og total-P) i Skjoldenæsholm Gårdsø i 2018.

Fosforniveauet i Skjoldenæsholm Gårdsø i 2018 varierede mellem 0,03 og 0,11 mg/l, med de højeste værdier i sommerperioden. Tilsvarende varierede kvælstofkoncentrationen mellem 1,4 og 2,7 mg/l. (se Figur 3.4)
