# Skjoldenæsholm Gårdsø

Forundersøgelse for restaurering

**RINGSTED KOMMUNE**

**26. MARTS 2019**

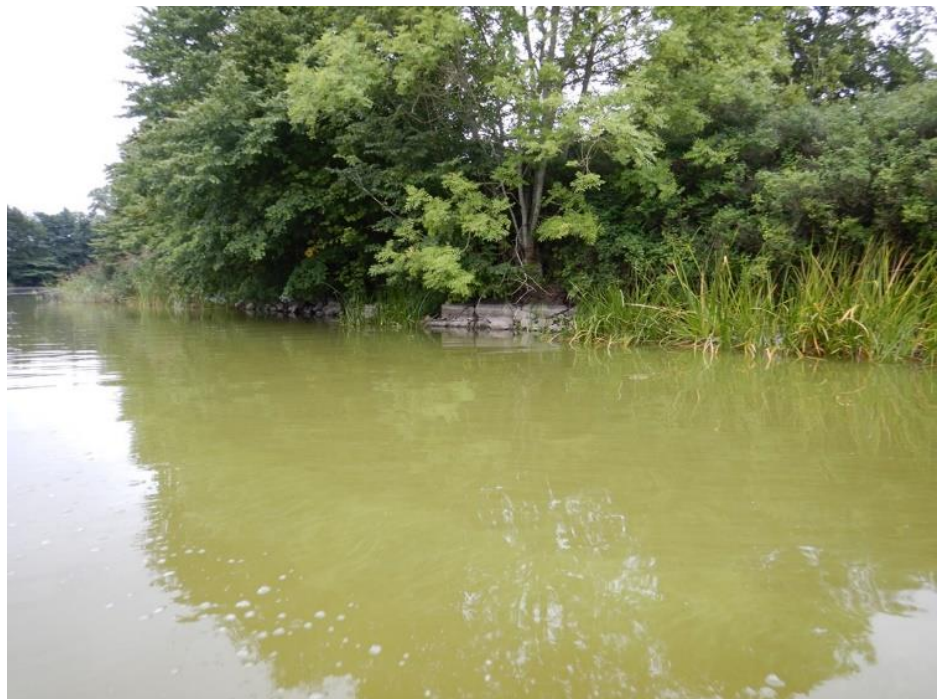
Foto af tydelig algeopblomstring i søen den 29. august 2018.

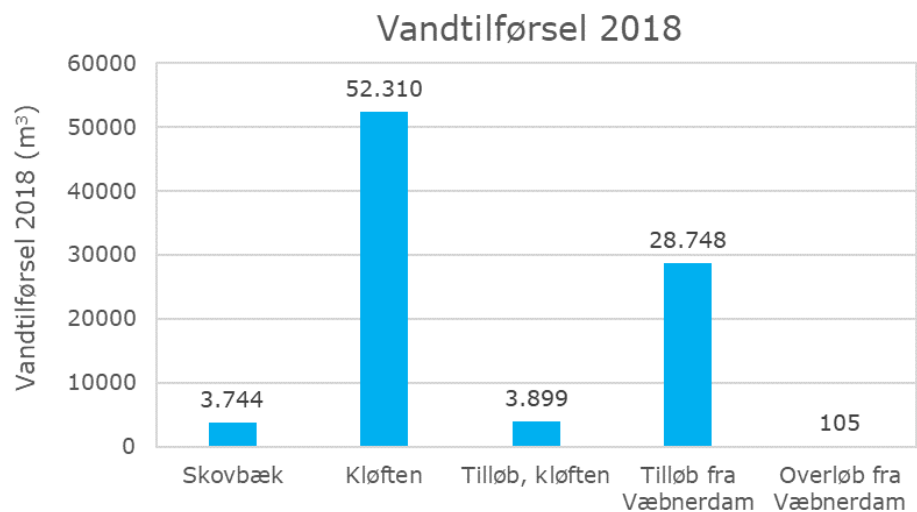
Figur 3.4: Tilførsel af vand via de 5 målte tilløb i 2018.

Der er i 2018 foretaget undersøgelser af vandkemien og vandtilførslen fra hvert af de 5 tilløb og i afløbet fra søen. Resultaterne fra disse undersøgelser viser, at langt hovedparten af vandtilførslen i 2018 skete fra Kløften (59 %) og til dels tilløbet fra Vægterdam (32 %) – se Figur 3.4. Tilløbene fra Skovbæk og "Tilløb til Kløften" var udtørrede en stor del af året.

Den samlede vandtilførsel i 2018 var på knap 89.000 m<sup>3</sup>, hvilket er markant lavere end den gennemsnitlige vandtilførsel på 537.300 m<sup>3</sup>/år jf. / 5/.

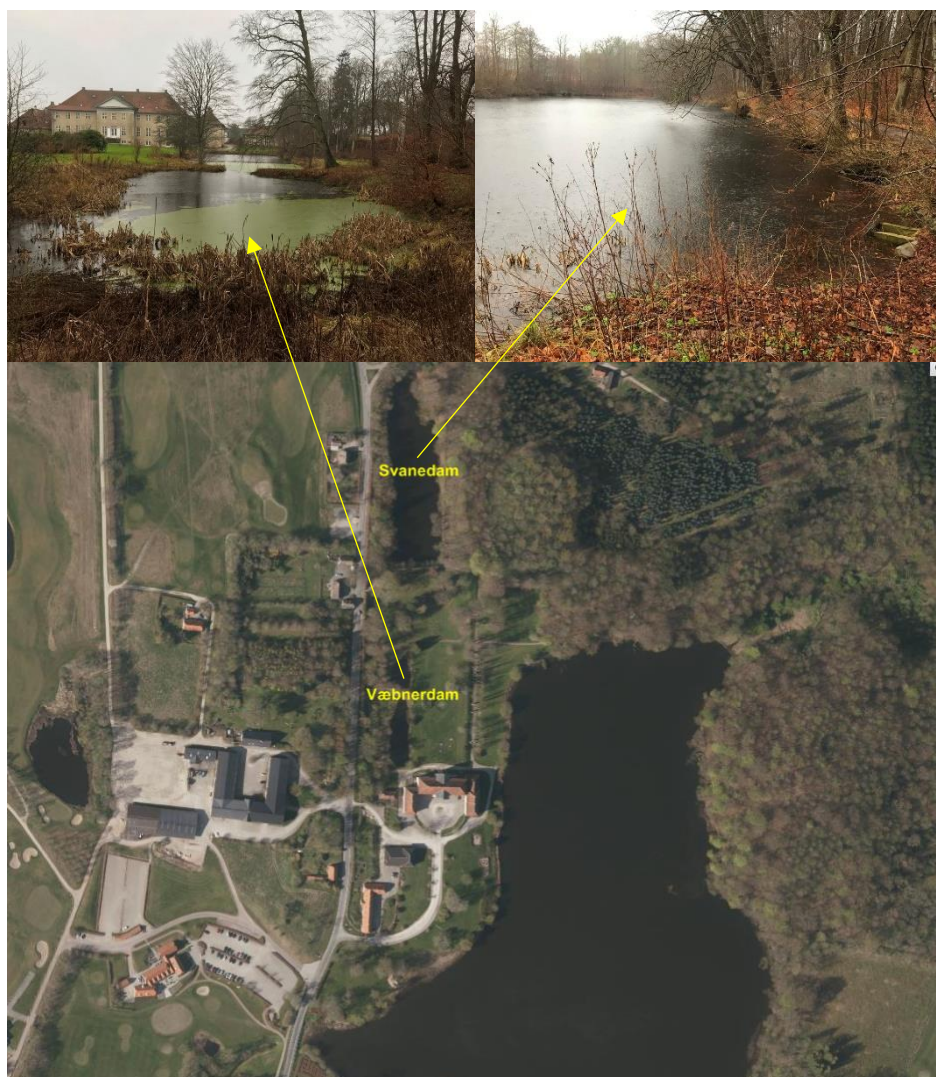
Figur 3.5: Svanedam og Vægterdam, fotos og kort.

Nordvest for Skjoldenæsholm Gårdsø ligger to mindre damme, der ifølge lodsejeren kaldes Svanedam og Vægterdam (se Figur 3.5). Svanedam afvander via et afløb i søens sydøstlige hjørne, hvorfra det løber til Vægterdam, der afvander videre til selve Skjoldenæsholm Gårdsø.

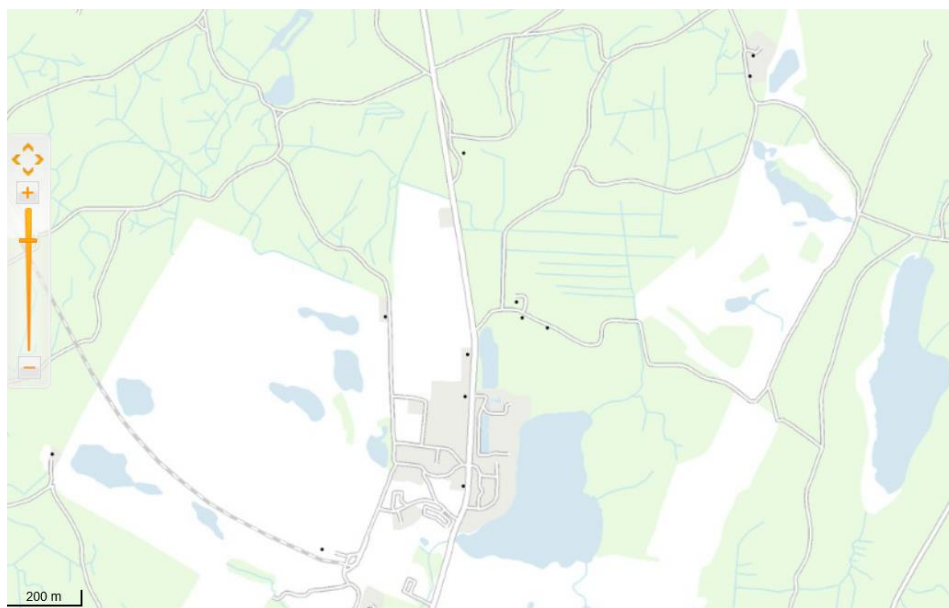
Figur 4.1: Ukloakerede ejendomme (sorte prikker) i oplandet til Skjoldenæsholm Gårdsø.

Der er i vandområdeplanen angivet en indsats overfor ukloakerede ejendomme i oplandet til Skjoldenæsholm Gårdsø. I vandområdeplanernes MiljøGIS er der angivet 10 ukloakerede ejendomme, der er beliggende enten nord eller vest for søen.

Ifølge Ringsted Kommunes oplysninger er der siden 2017 gennemført kloakering og givet påbud om forbedret rensning på en del af disse ejendomme, således at det nu kun er 3 ejendomme der ikke har fået gennemført en indsats. Af disse tre ejendomme har de to allerede modtaget påbud om forbedret rensning inden foråret 2019.

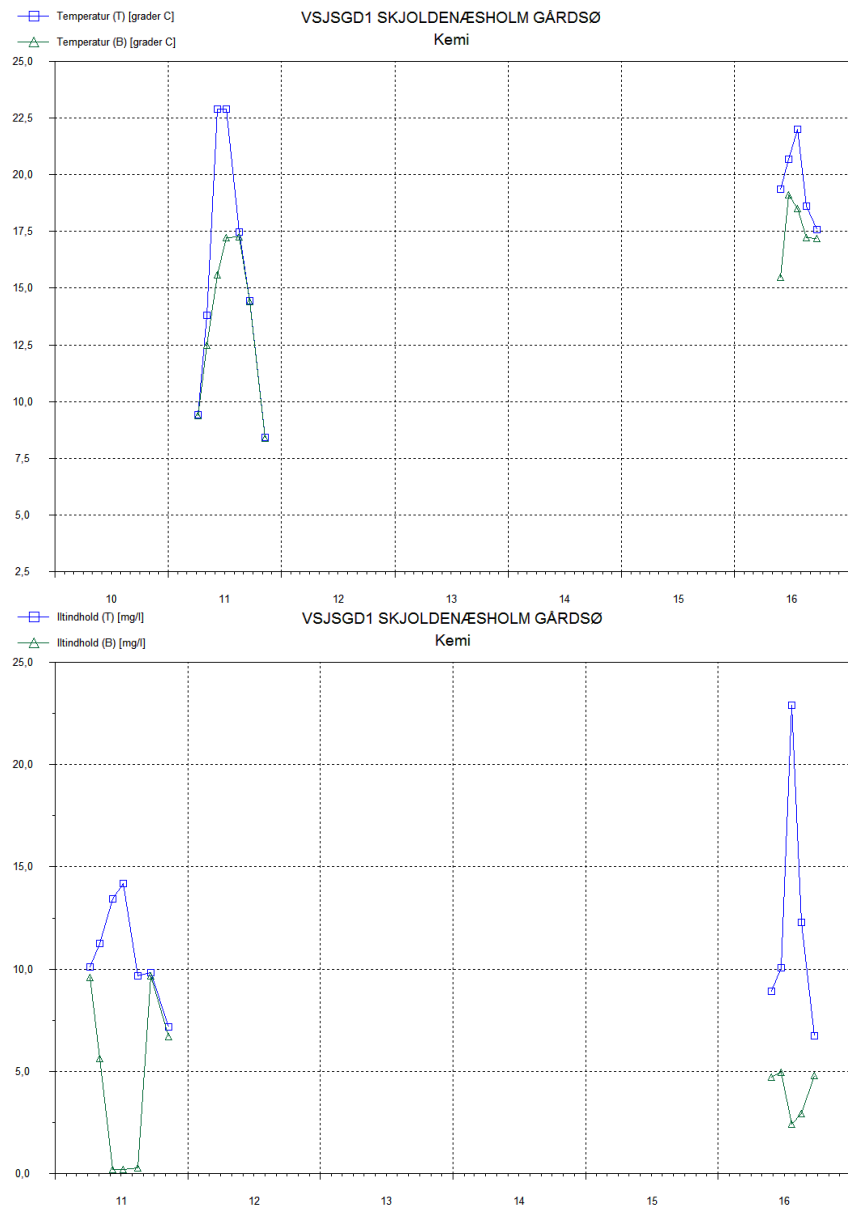
Figur 4.3: Øverst vises temperaturen og nederst iltindholdet i henholdsvis overfladevand (blå firkanter) og bundvand (grønne trekanter) ved de udførte undersøgelser i Skjoldenæsholm Gårdsø i perioden 2011 – 2016.

Både i 2011 og 2016 var der i sommerperioden et markant temperaturspringlag i søen (se Figur 4.3). Dette betød at iltkoncentrationen i disse perioder faldt til under 4  $\text{mg/l}$ , hvilket anses som problematisk for søens dyreliv.

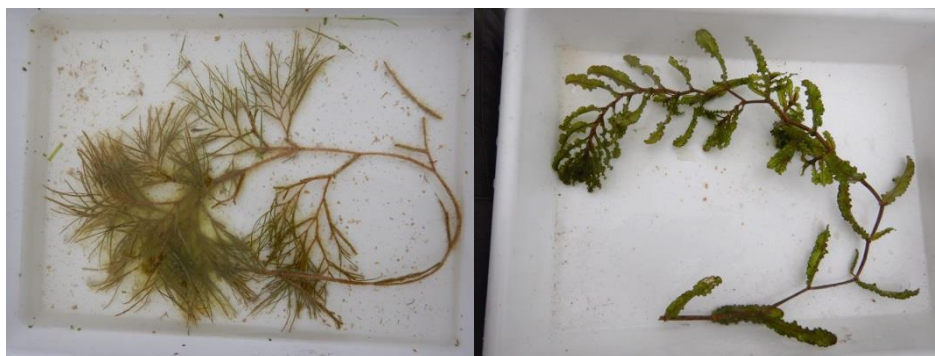
Figur 4.4: Børstebladet vandaks (tv.) og kruset vandaks (th.) fra Skjoldenæsholm Gårdsø i 2018.

Ved besigtigelserne og undersøgelserne i 2018 (udført af Niras) blev disse to arter ligeledes genfundet, både flydende rundt i søen og for børstebladet vandaks vedkommende også rodfæstet i et mindre område i den sydvestlige del af søen (tæt på søens afløb). Der var dog tale om meget sporadiske fund, hvilket indikerer at udbredelsen af undervandsvegetation fortsat er meget beskednen. For en nærmere beskrivelse af plantefundene i 2018, se / 9/.

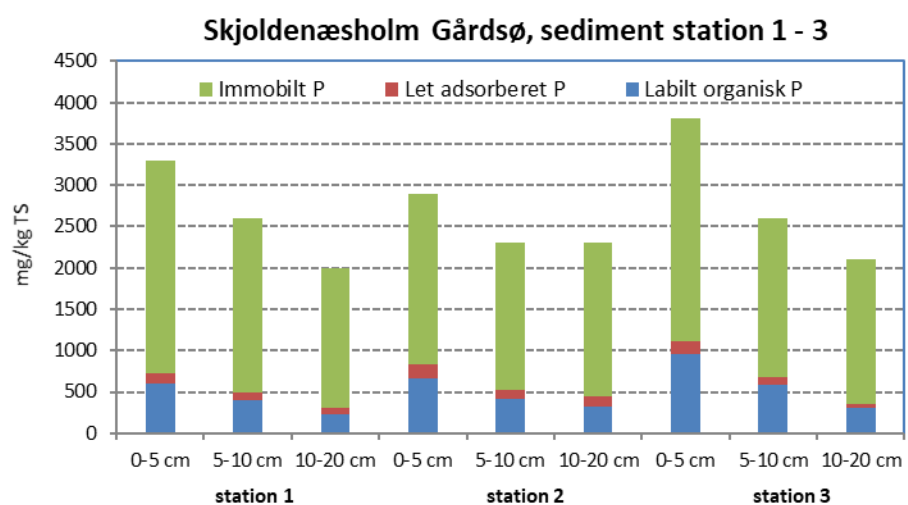
Figur 4.5: Fosforindhold på de tre stationer, opdelt i dybdeintervaller.

Den mobile fosforpulje i sedimentet udgøres af det labile organiske P og det let adsorberede P. Disse to puljer udgjorde tilsammen omkring 700 – 1100 mg/kg TS i de øverste 5 cm af sedimentet, aftagende til 300 – 700 mg/kg TS i sedimentet i 10-20 cm's dybde. (se Figur 4.5)

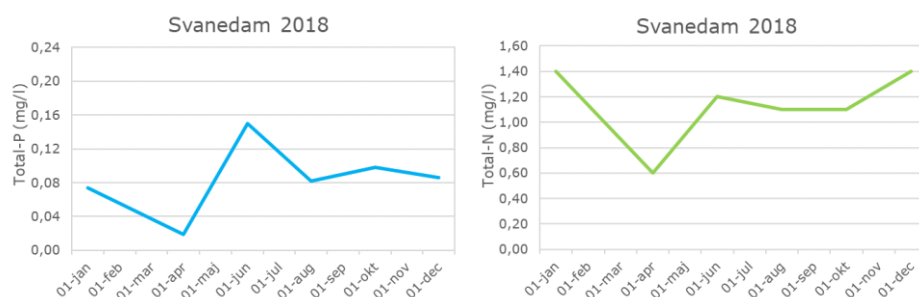
Figur 4.8: Næringsstoffer i Svanedammen målt i 2018.

Næringsstofindholdet var moderat højt, med total-P mellem 20 og 150 µg/l og total-N mellem 0,6 og 1,4 mg/l (se Figur 4.8).

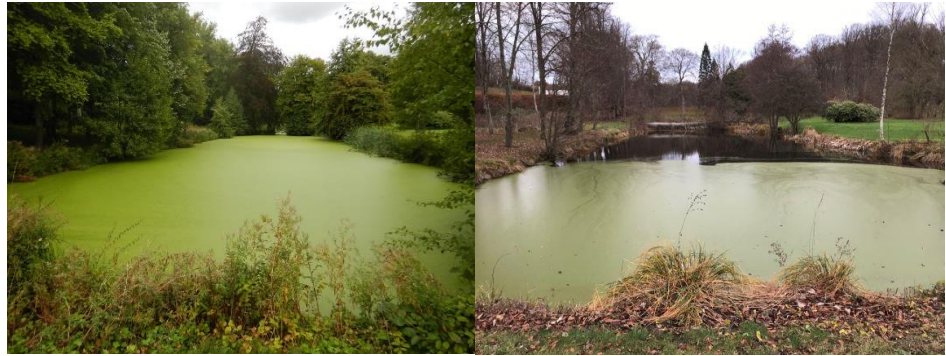
Figur 4.10: Vægterdam set fra sydenden i august (tv.) og december (th.) 2018.

Vægterdammen var gennem hele året i 2018 dækket af et tykt lag andemad, der i sommerperioden dækkede hele dammen og i vinterperioden ca. halvdelen (se Figur 4.10).

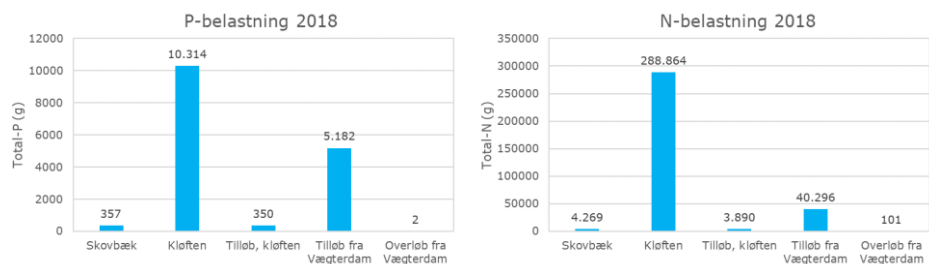
Figur 5.1: N- og P-belastning fra de forskellige tilløb til Skjoldenæsholm Gårdsø i 2018.

Den samlede eksterne belastning via tilløbene var ca. 16 kg fosfor i 2018, hvilket er lavere end de 23,9 kg der er angivet i / 5/ som den nuværende statusbelastning.

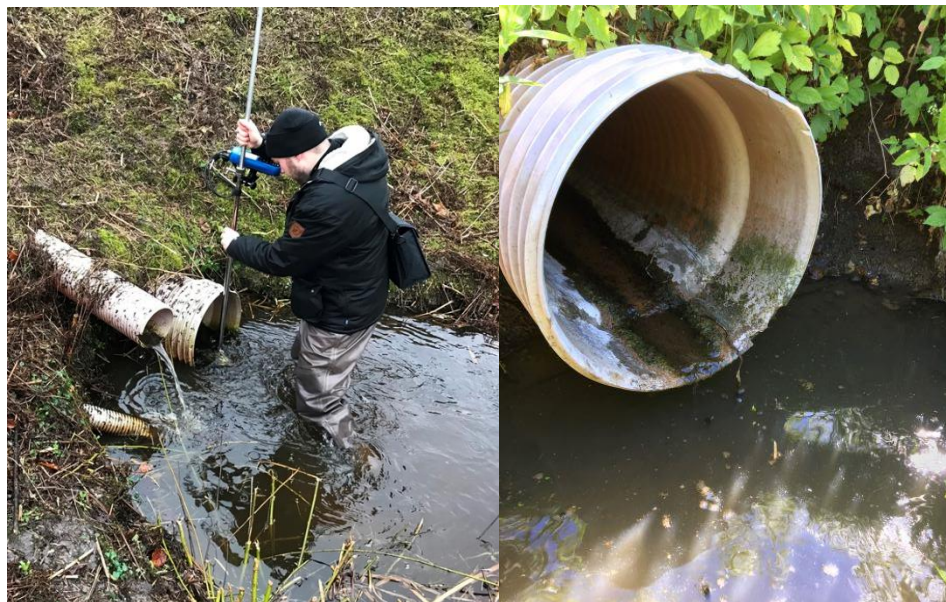
Figur 6.3: Afløbet fra søen nedstrøms Skjoldenæsvej, ved høj vandføring (tv.) og lav vandføring (th.). Begge fotos er fra 2018.

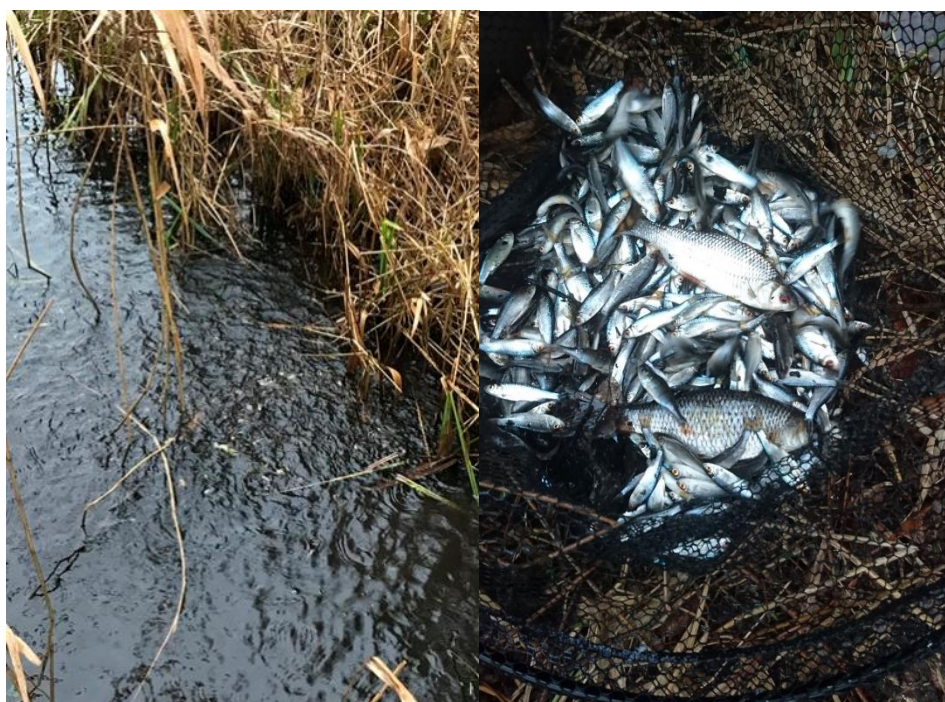
Figur 6.4: Fisk i tilløbet fra Kløften den 31.01.2018. fanget med en almindelig net-ketsjer.

Elektrofiskeri kan desuden være effektivt, hvis fiskene samles i vinterstimer i eksempelvis tilløbet fra Kløften, hvor der i januar 2018 blev observeret tætte stimer af skaller (se Figur 6.4).
