Notat

Ringsted Kommune

Skjoldenæsholm

Sedimentundersøgelse

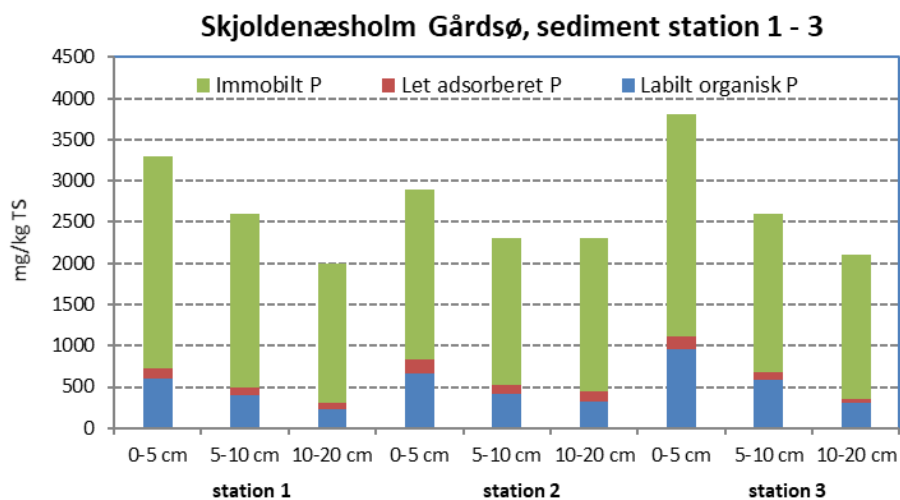
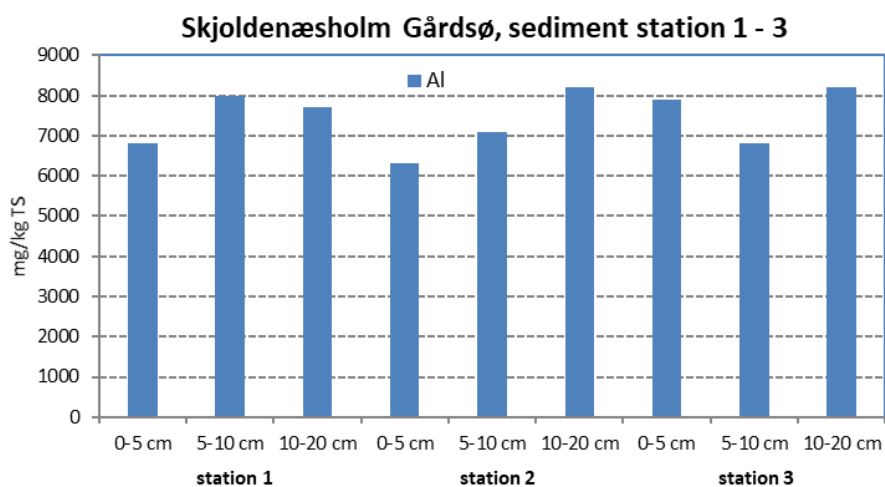
Figur 3.1: Analyseresultater fra sedimentprøverne på de tre undersøgte stationer i Skjoldenæsholm Gårdsø, november 2017.

Af analyseresultaterne (se Tabel 3.2 og Figur 3.1) fremgår det, at tørstofindholdet steg med dybden i sedimentet, mens glødetabet faldt. Fosforindholdet faldt generelt ned gennem sedimentet, både den totale fosformængde og den mobile pulje (labilt organisk og let adsorberet P). Jern- og aluminiumindholdet var, overordnet set, ret stabilt ned gennem sedimentet.

Der var ingen markante forskelle på de tre stationer, bortset fra at det øverste lag på station 3 skilte sig lidt ud, med højere koncentrationer af fosfor (både totalmængde og den mobile pulje), samt lavere tørstof og højere glødetab.

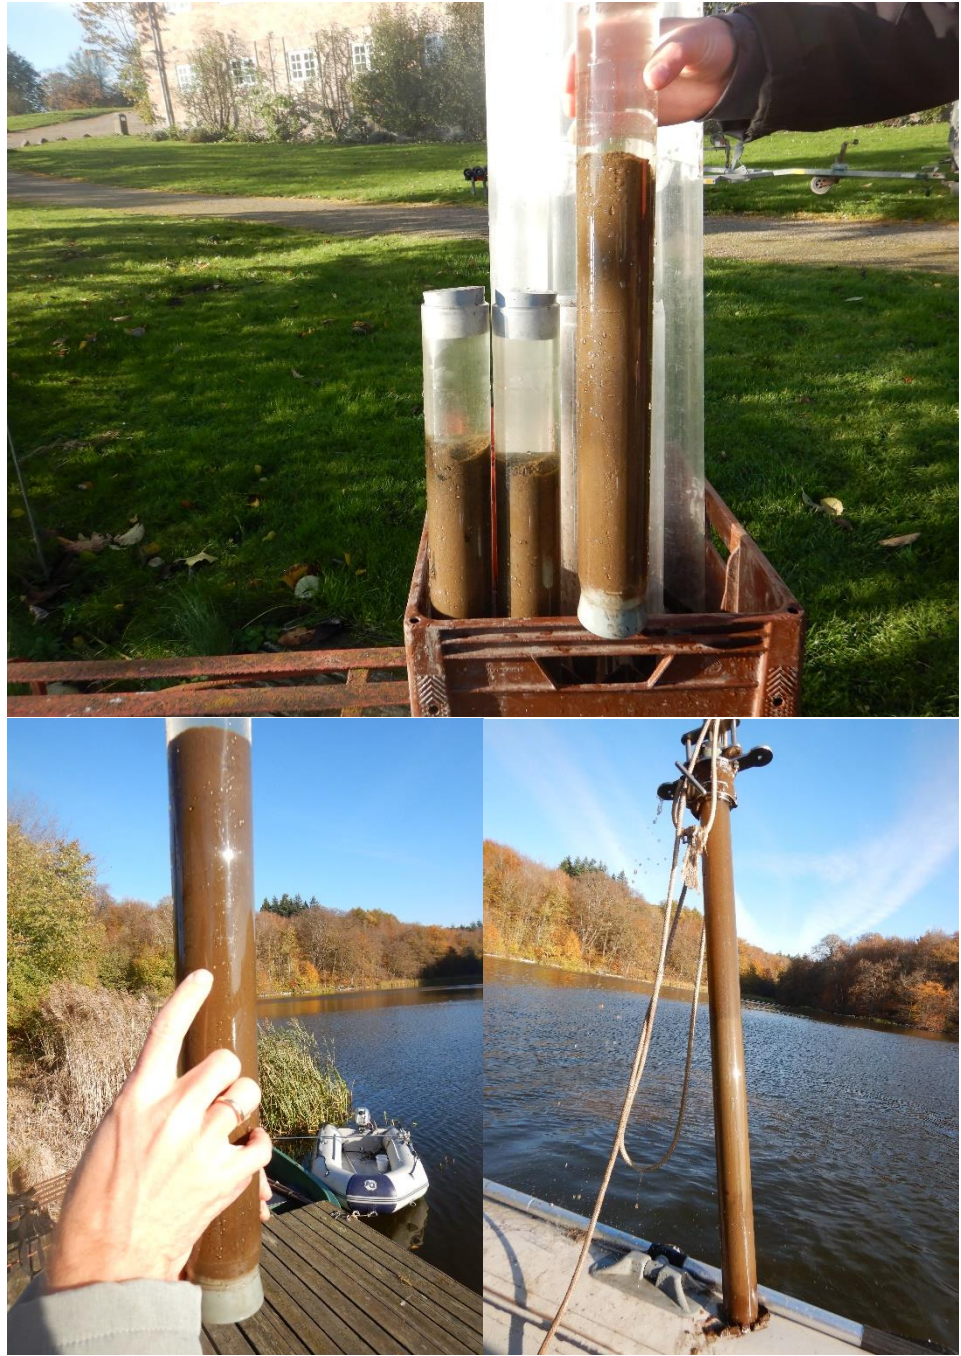
Figur 3.3: Sedimentkerner fra Skjoldenæsholm Gårdsø.

De tre stationer der blev udvalgt til prøvetagning lå på vanddybder mellem 1,5 og 2,4 meter. Stationsdata fremgår af Tabel 3.1 og fotos af sedimentkernerne ses i Figur 3.3.

Ved en visuel bedømmelse af sedimentkernerne blev der, i flere af kernerne, observeret et lag med rester af muslingeskaller og sneglehuse, ca. 20 cm nede i sedimentet (hvide prikker på fotoet nederst til venstre i Figur 3.3). Dette kunne indikere at søen tidligere har haft en klarvandet periode, med udbredt forekomst af undervandsvegetation og tilhørende snegle-/muslingesamfund.

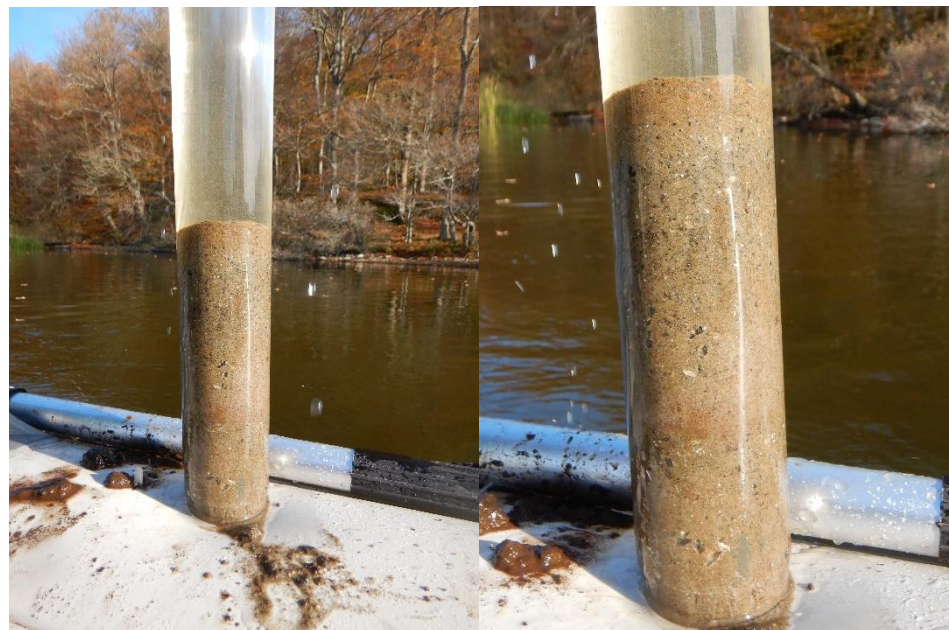
Figur 3.4: Sedimentkerne fra station WP008, hvor bunden bestod af sand og grus.

De tykkeste lag af løst sediment lå i søens centrale og sydlige del, men generelt var laget af løst sediment tykt over hele søen, på nær på waypoint 008 hvor bunden var fast og bestod af sand og grus (se Figur 3.4).
