# Ringsted Kommune

## Ågårdsløbet - opmålingsrapport

Maj 2017

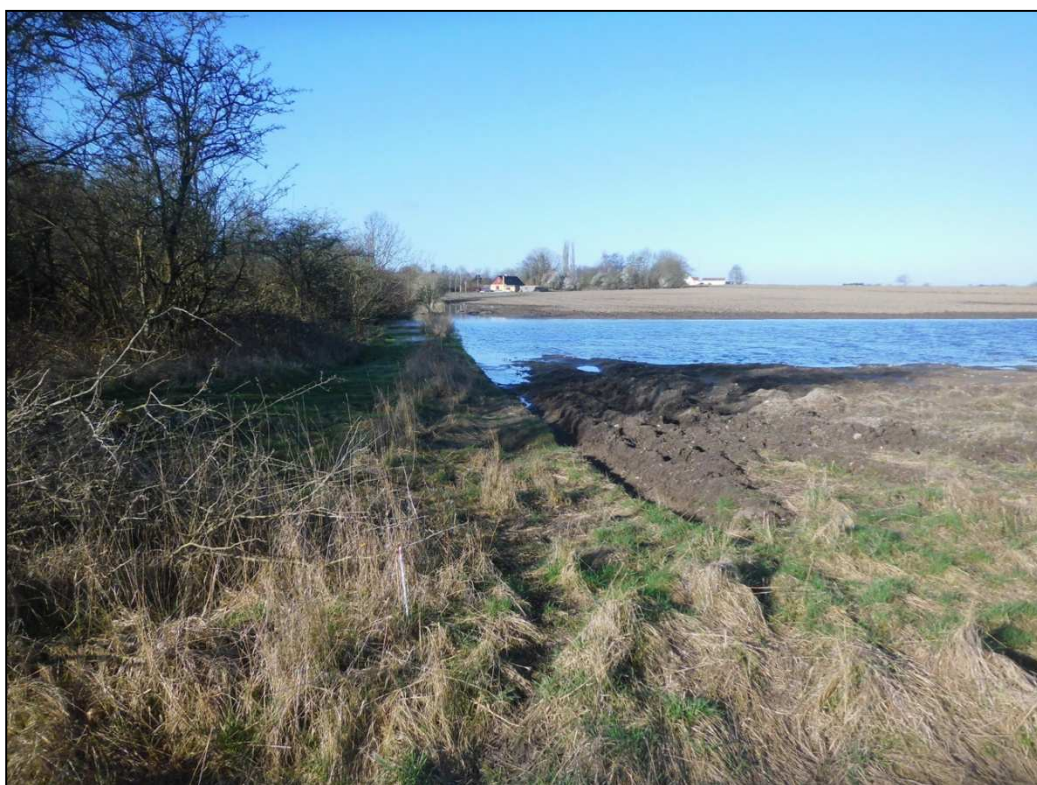
Ved st. ca. 750 meter var der vand på terræn, jf. fig. 4.1. Vandspejlet på terræn blev målt til kote 32,71 meter DVR90, eller knap en meter over vandløbsbund.

Figur 4.1.: vand på Terræn.

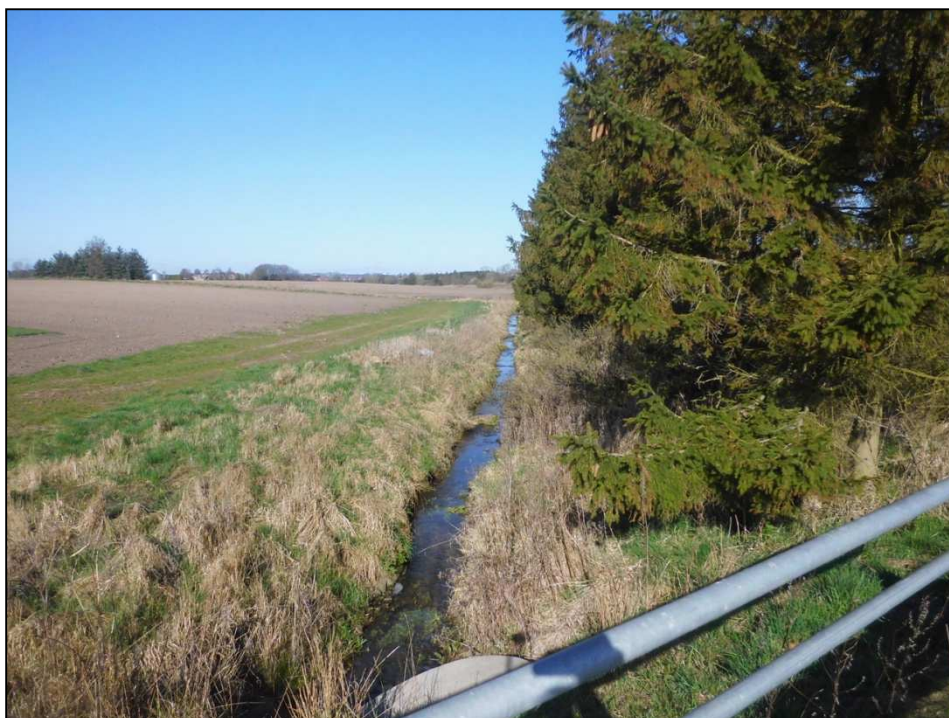
Rørunderføringen ved Mulstrup Møllevej er lettere sandet til.

Figur 4.2.: Modstrøms fra Mulstrup Møllevej.

Som det kan anes på figur 4.2 er der en god strømhastighed opstrøms vejen og ingen tegn på opstuvning.

Der bør desuden oprenses ved rørunderføringen under Mulstrup Møllevej i st. 1.118-1.128 meter.

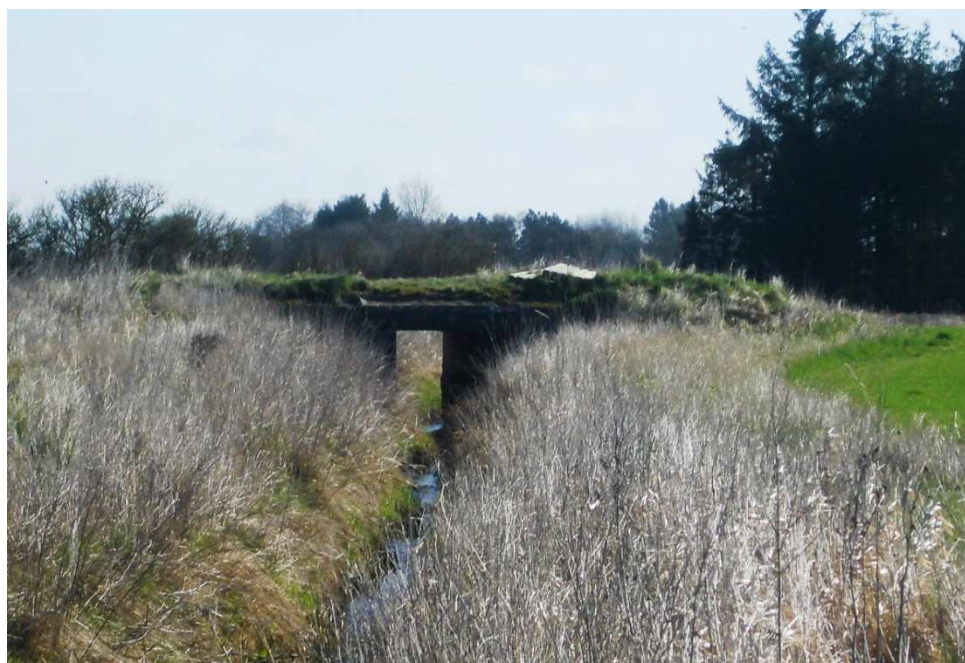
Figur 4.3.: Den gamle jernbanebro er stadig i forholdsvis god stand.

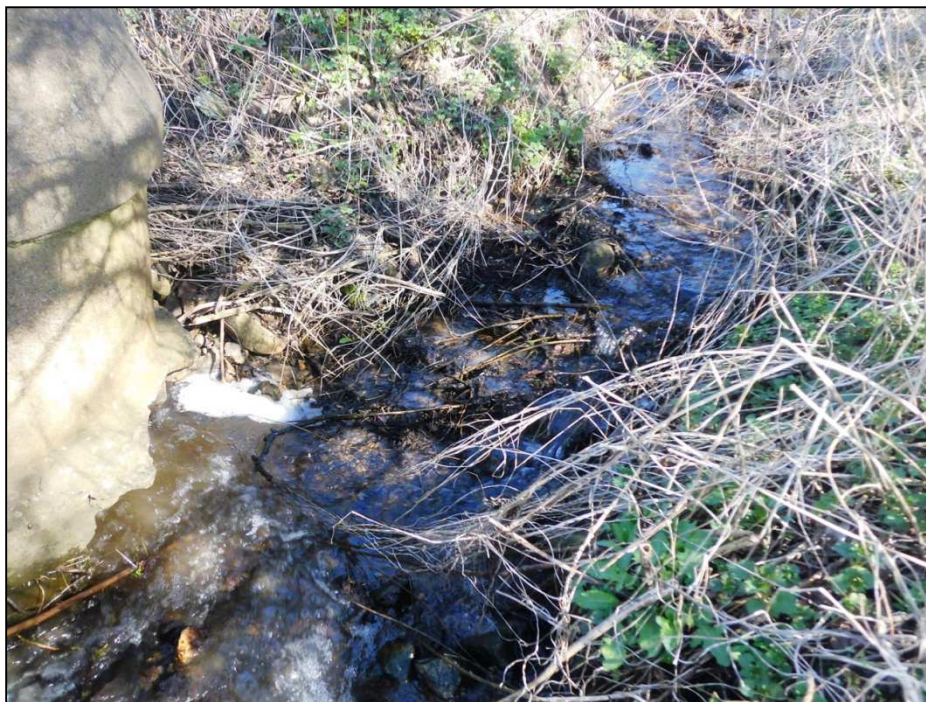
Figur 4.4.: Rørindløb st. 2.135

Rørindløbet i st. 2.135 meter er delvis nedbrudt, jf. fig. 4.4.

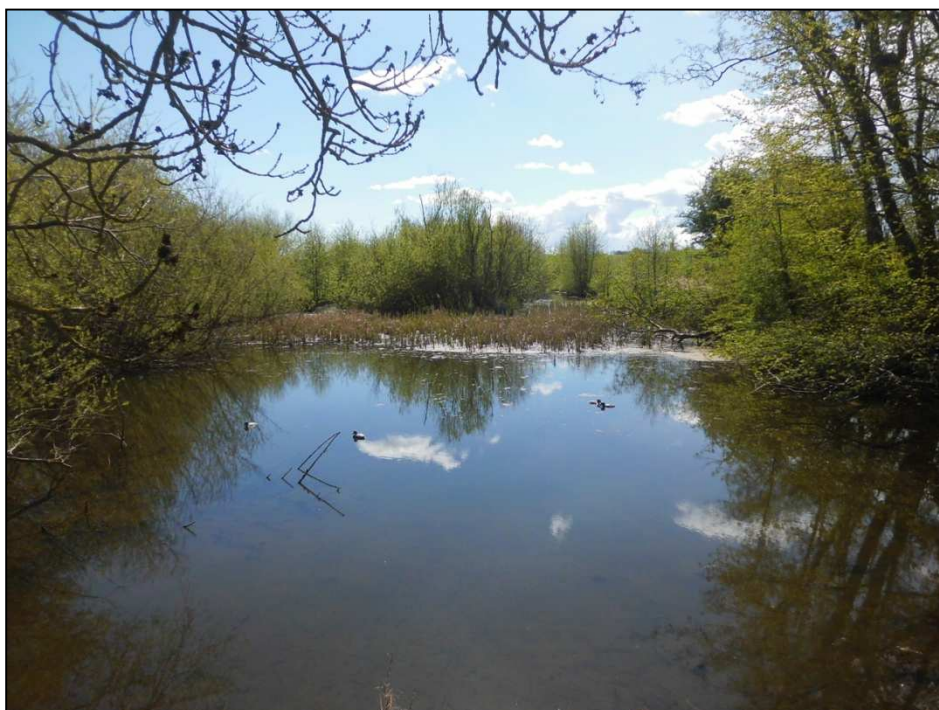
Figur 4.5.: "Pumpebassin" opstrøms st. 2.479 meter

Nær udløbet er en mindre dam, der i regulativet er angivet som pumpebassin, figur 4.5.

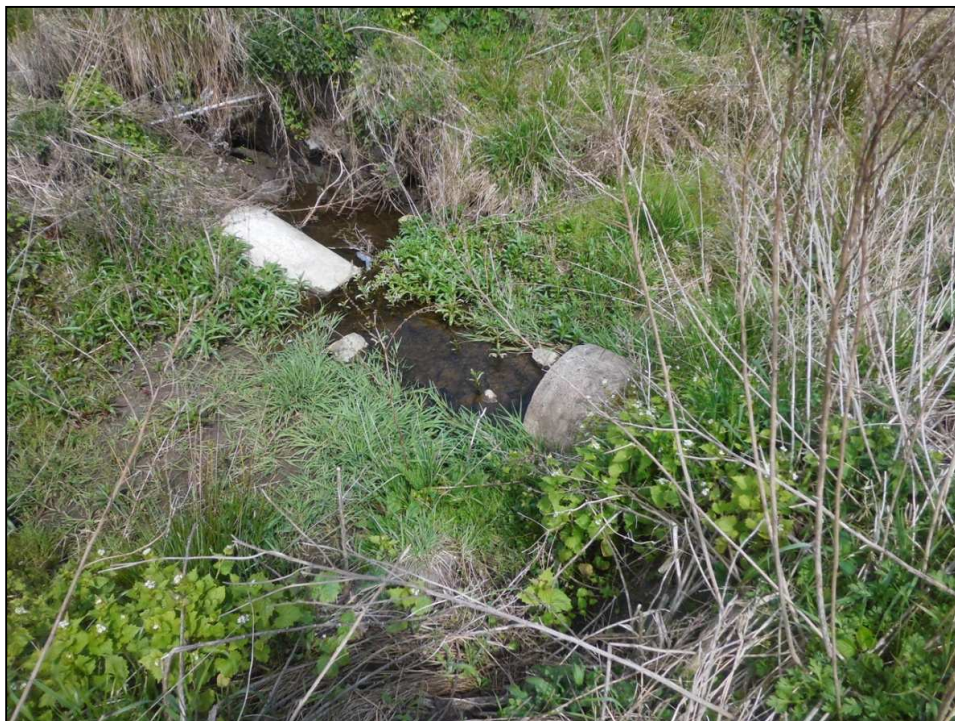
Ved rørudløb opstrøms pumpebassinet er et eller flere rørelementer fjernet i forbindelse med et reguleringsprojekt, hvor der er etableret et omløb, jf. fig. 4.6.

Figur 4.6.: Rørudløb, inaktivt rørelement til venstre.

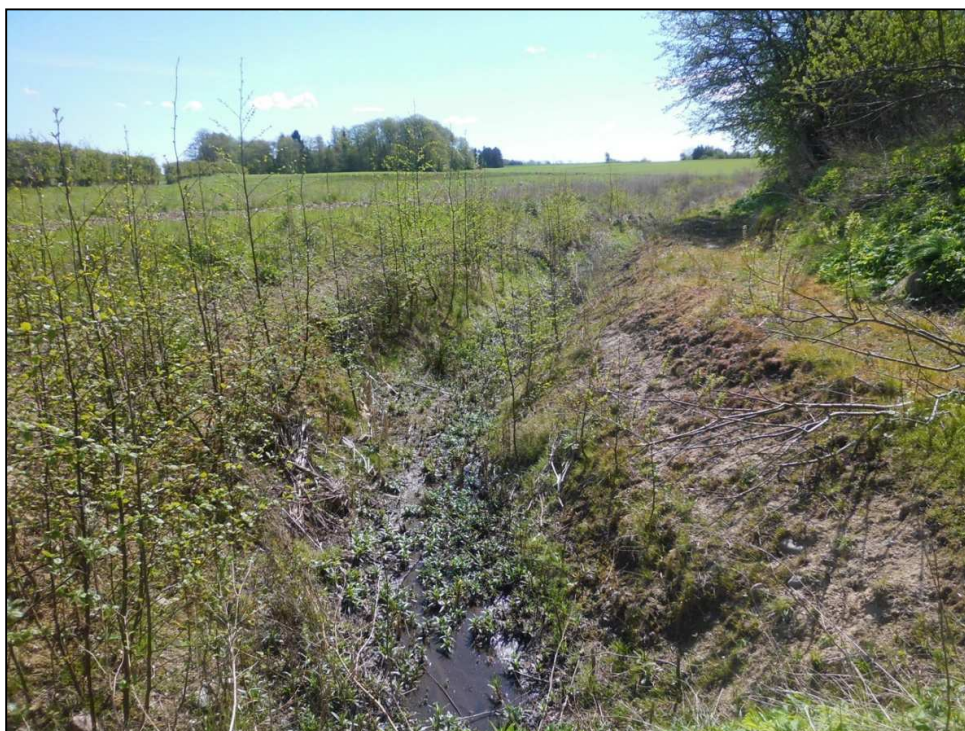
Figur 4.7.: Omløbet

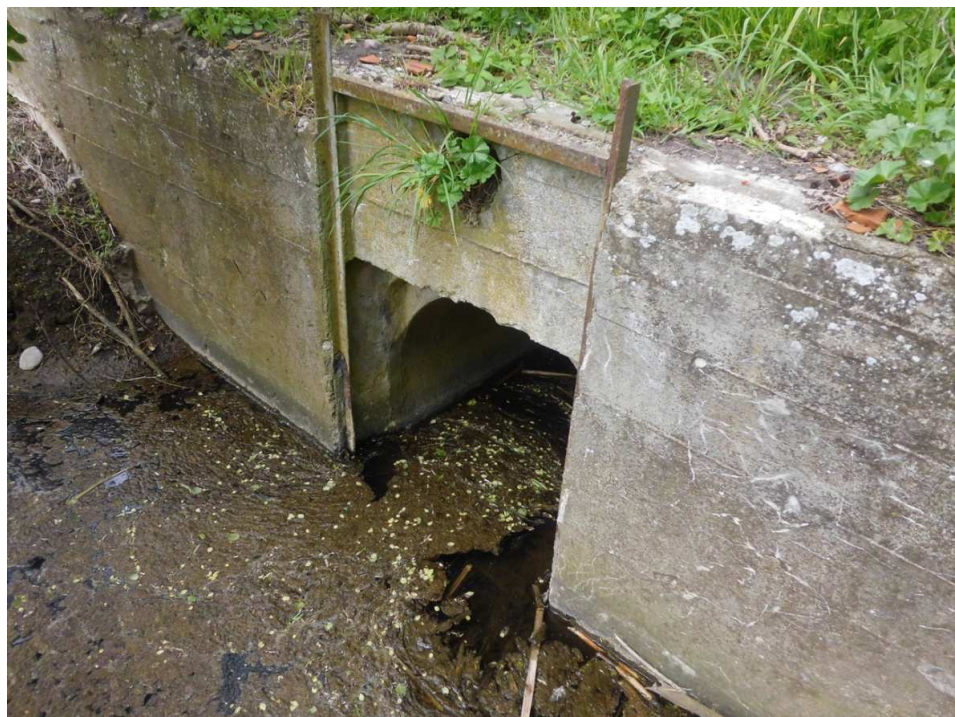
Figur 4.9.: Udløbet fra pumpebassinet kan reguleres med et stigbord

Ved omløbets begyndelse er bundkoten ca. 30 cm højere ind i indløbet til pumpebassinet. Afløbet fra pumpebassinet kan dog reguleres med et stigbord, således at vandføring kan sikres i omløbet.

I tilladelsen til etablering af omløb blev der stillet krav om, at vandet ikke længere skulle løbe gennem pumpebassinet. Dette krav var ikke overholdt på opmålingstidspunktet.
