Ringsted Kommune

Frøsmose Å - opmålingsrapport

Juni 2016

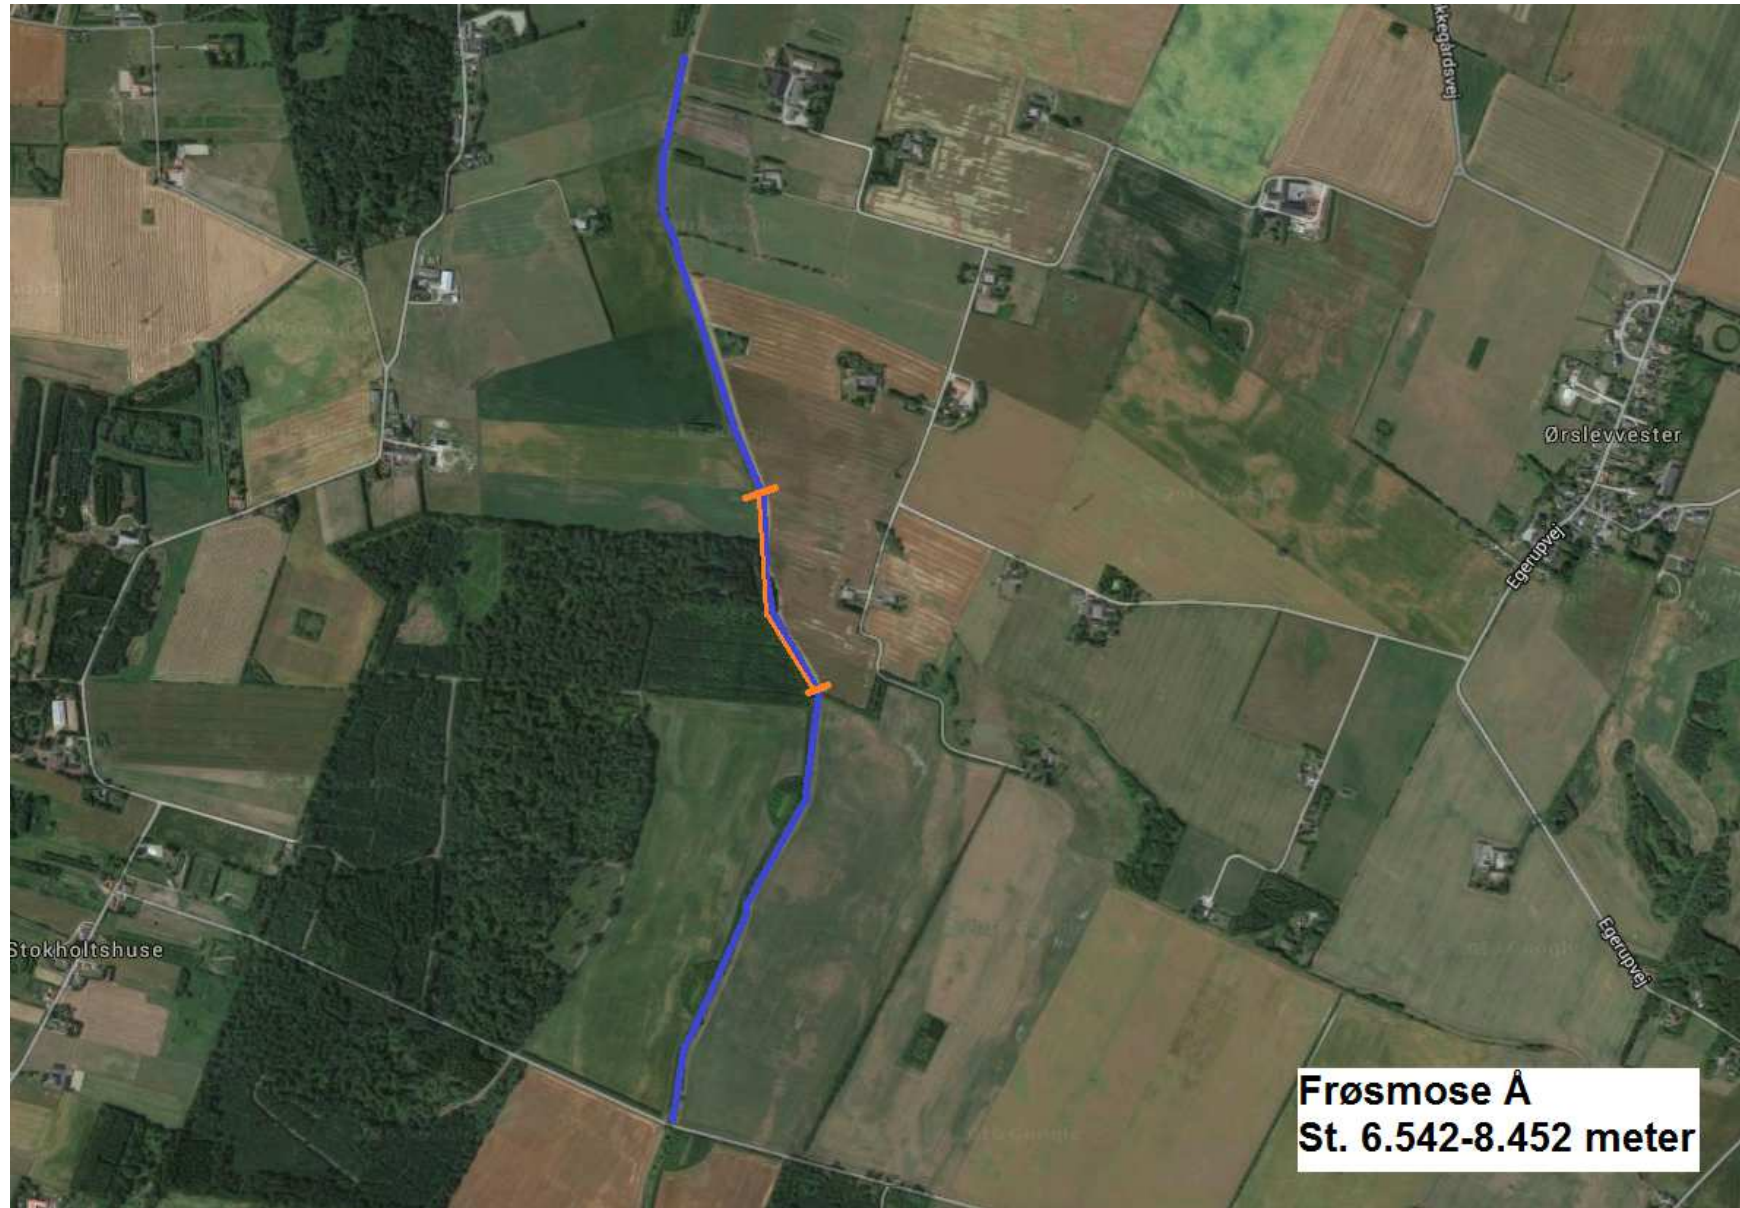
De to strækninger er vist på figur 1.1 og 1.2.

I alt skal der her opgraves ca. 50 m³. Lokalitet er vist på figur 1 med rød.

I alt skal der her opgraves ca. 80 m³. Lokalitet er vist på figur 1 med orange.

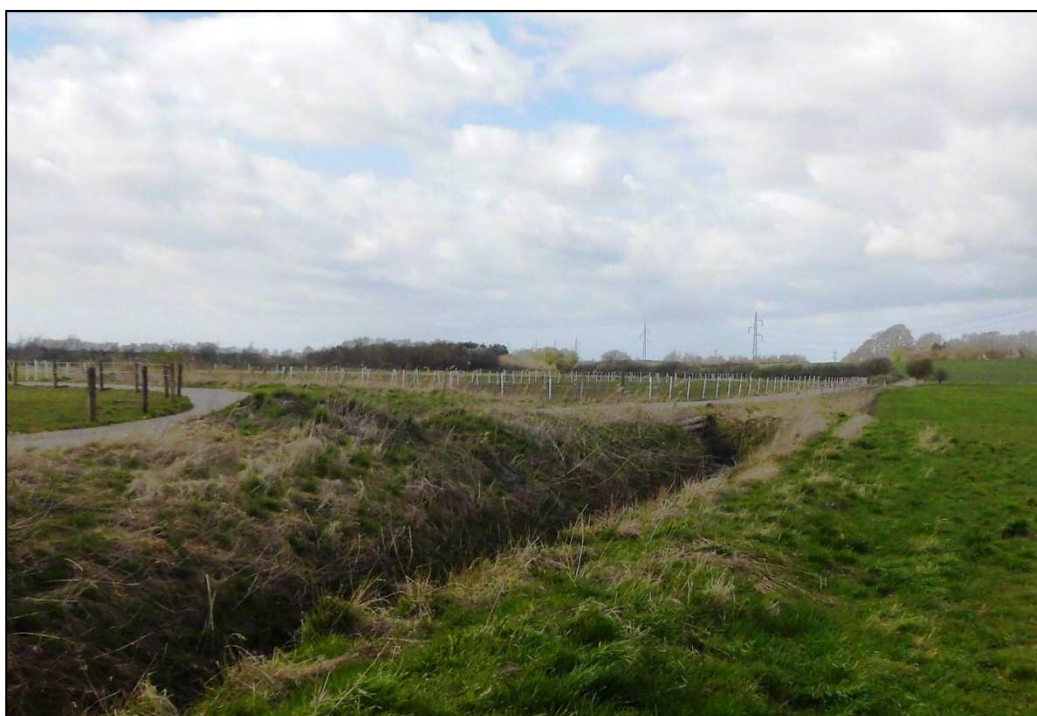
Figur 4.1.: Ved vandløbssving venstre, bro st. 1.501 meter.

Ved station 1.501 meter og umiddelbart nedstrøms herfor er der ændret ved broer. Kort nedenfor denne er en ny, mindre bro/spang.

- Station 1.501 (indløb bro) til ca. st. 1.900 meter (efter sving mod højre nær hus), ca. 25 cm, dog mere ved broer og rør

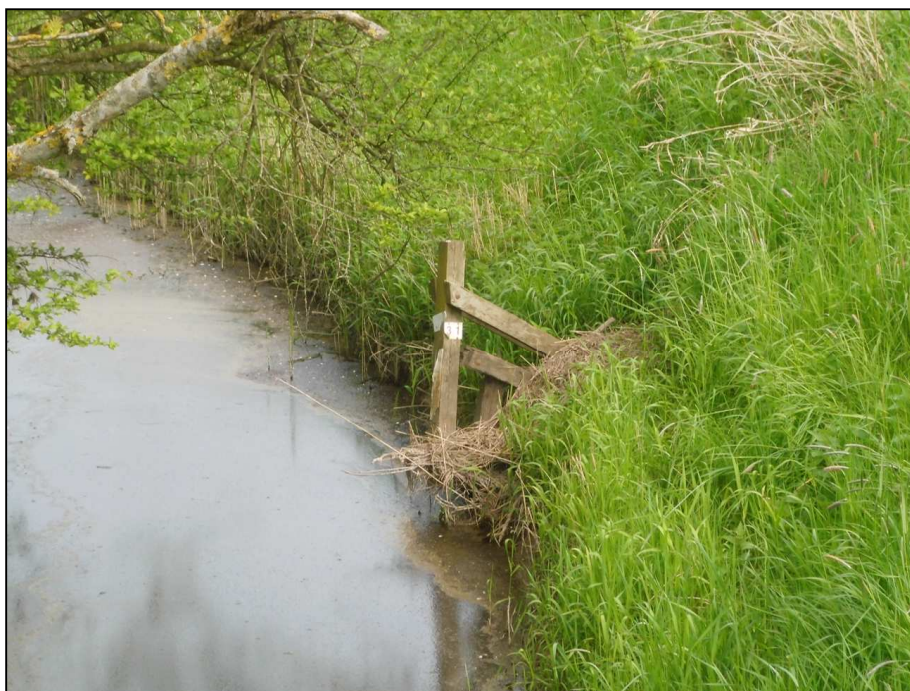
Figur 4.2.: Gammel skalapæl st. 7.383

En ældre skalapæl i st.7.383 er i praksis uden skalablik.

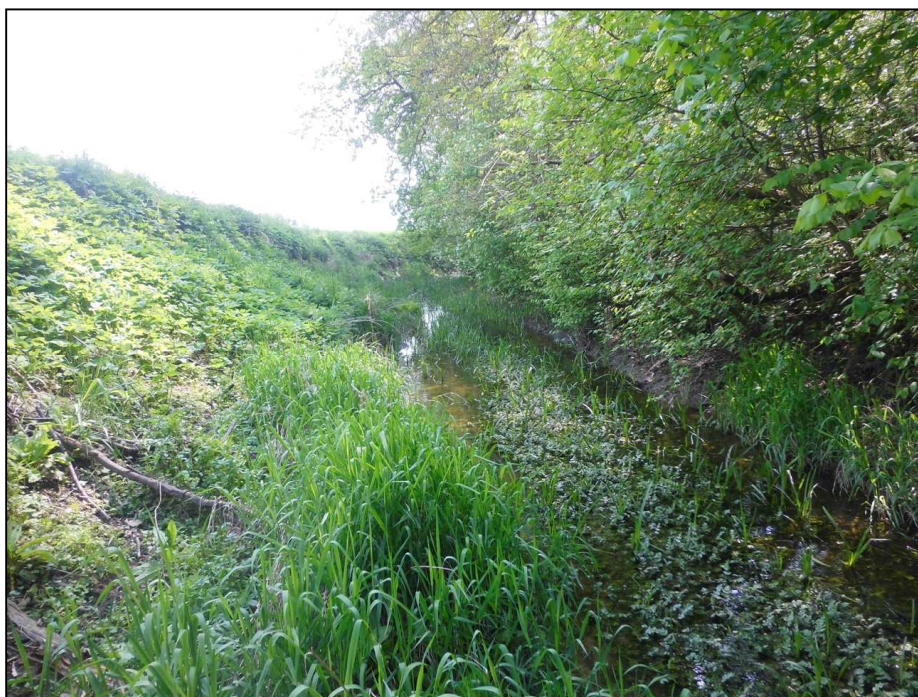
Figur 4.3.: Grødevækst på den strækning, der foreslås oprenset.

Strækningen omkring st. ca. 7.600-7.640 er skovklædt på venstre brink. Alligevel var der forholdsvis meget grøde i vandløbet.

- Station ca. 7.560 til ca. st. 7.760 meter (ca. ved udløb af skov ved rådden spang), ca. 15-20 cm, dog mere ved sandbanker

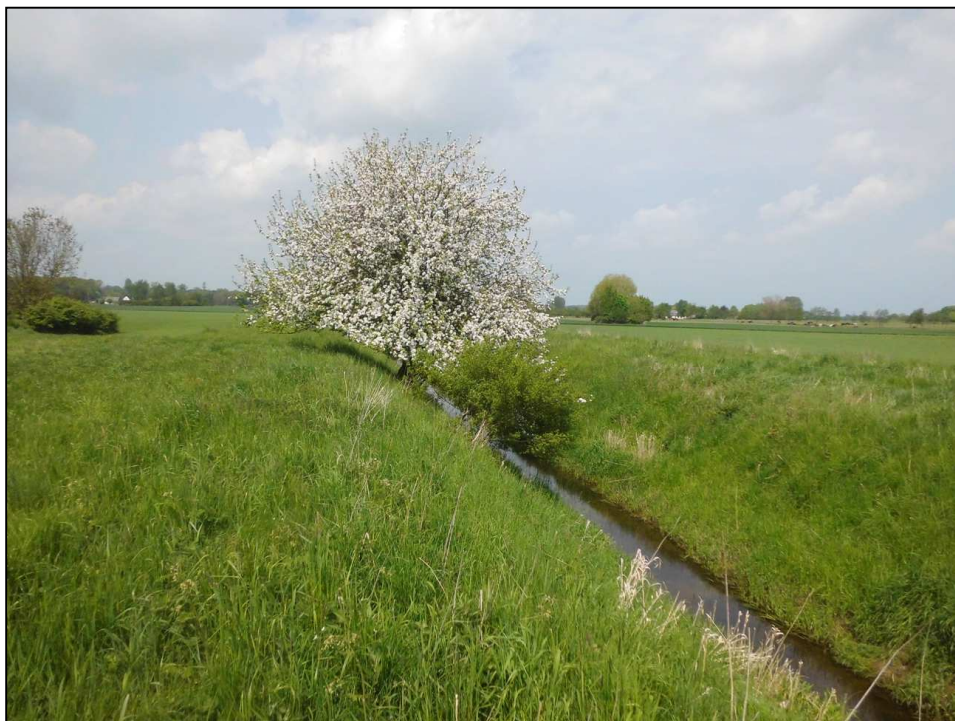
Figur 4.5.: Typisk vandløbsprofil

Generelt ligger vandløbet dybt i terrænet, jf. fig. 4.5.
