Ringsted Kommune

Havbyrdgrøften - opmålingsrapport

Maj 2017

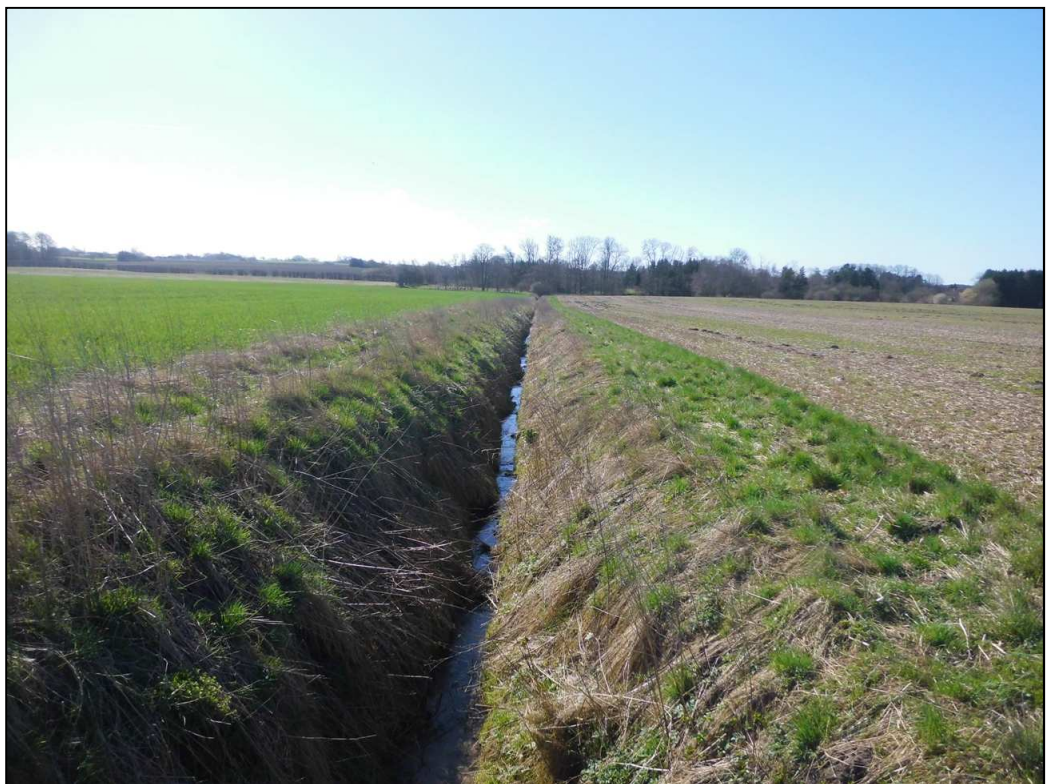
Havbyrdgrøften er et lille vandløb med rigtig gode faldforhold. Vandløbet er udrettet og dybt nedgravet, jf. fig. 4.1.

Figur 4.1.: Medstrøms fra ca. st. 50 meter
