Ringsted Kommune

Øllemose Bæk - opmålingsrapport

Maj 2017

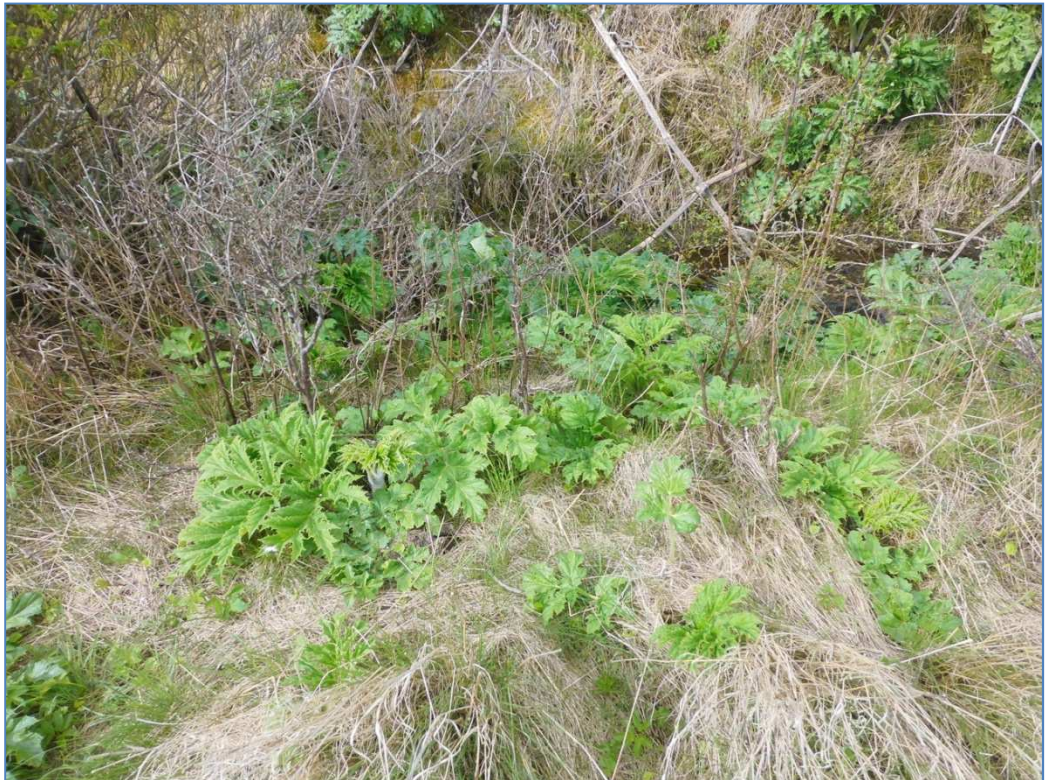
Der blev observeret bjørneklo på både den øvre strækning ved st. 0 til ca. 200 meter og stort set hele strækningen nedstrøms rørlægningen.

Figur 4.1.: Kæmpebjørneklo ved st. ca. 2.150 meter

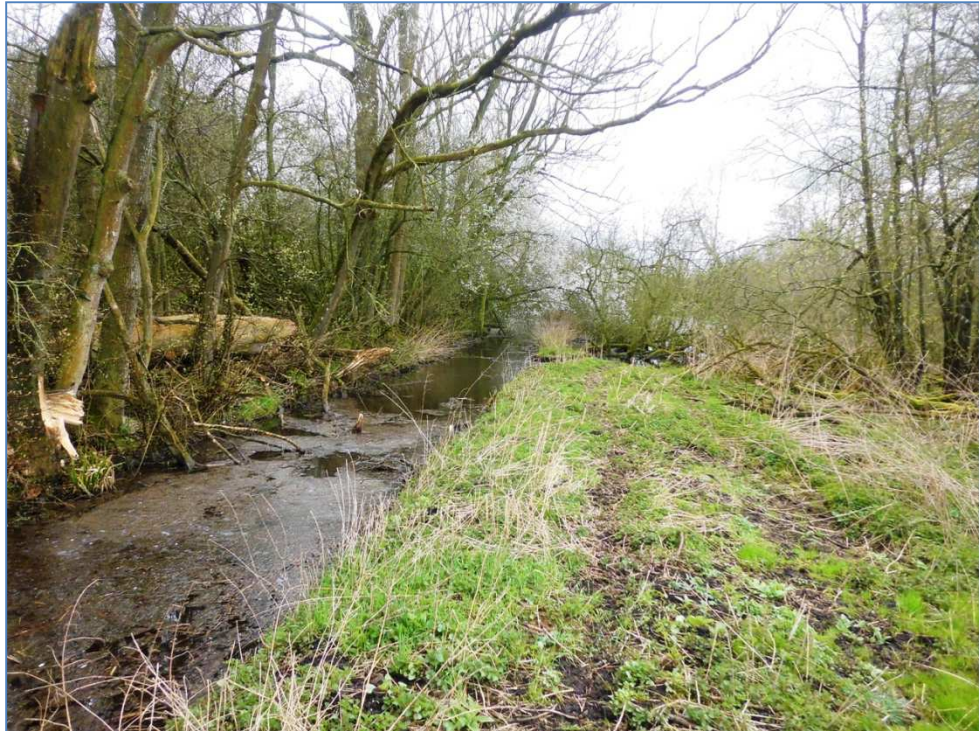
Ved udløb af mosen var vandet dækket af et slamlag, jf. fig. 4.2.

Figur 4.2.: Slamlag ved udløb af mose.

Behovet for oprensning i fuld regulativmæssig bundbredde på 40 cm, med 35 cm i dybden:

- Station ca. 560-600 meter

I alt skal der opgraves ca. 6 m³.

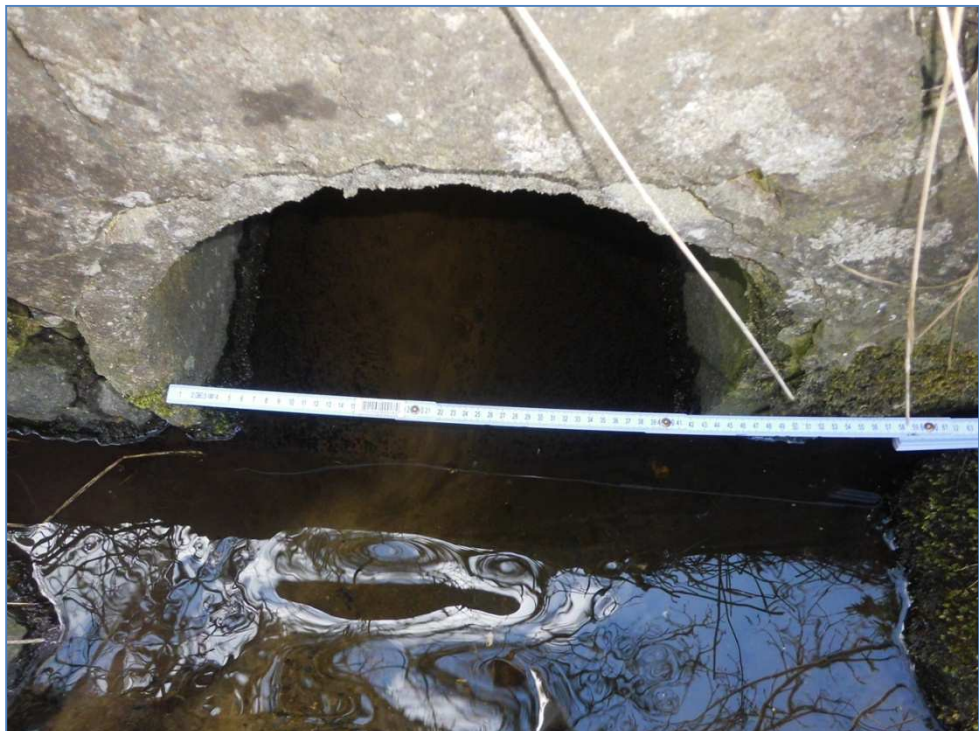
Regulativet angiver dimension for rør st. 1.330-1.978 til Ø 47 cm. Den korrekte dimension er 45 cm, jf. fig. 4.3.

Figur 4.3.: Udløb rør Ø 45 cm, st. 1.978 meter..
