# Vigersdal Å

## Vandløbsrestaurering

Forundersøgelse, Pixi udgave

Dato: januar 2020  
Projekt: 31.1030.40

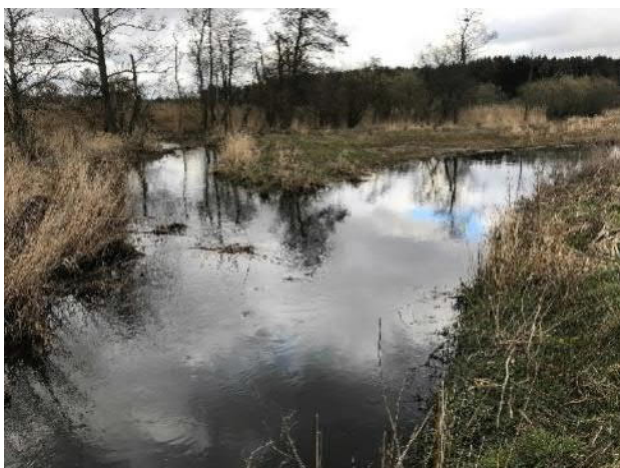
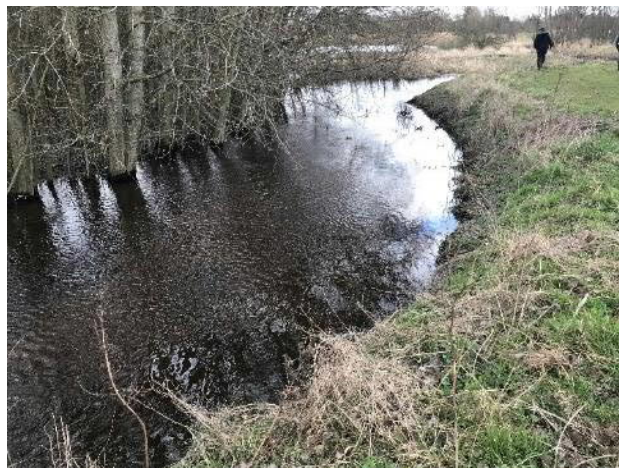
Foto 1: Sammenløb af Mølleå og Vigersdal Å. Foto 2: Slynget forløb nedstrøms sammenløbet.

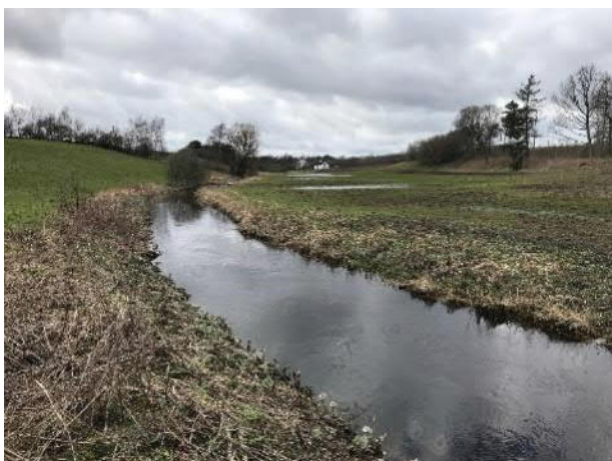
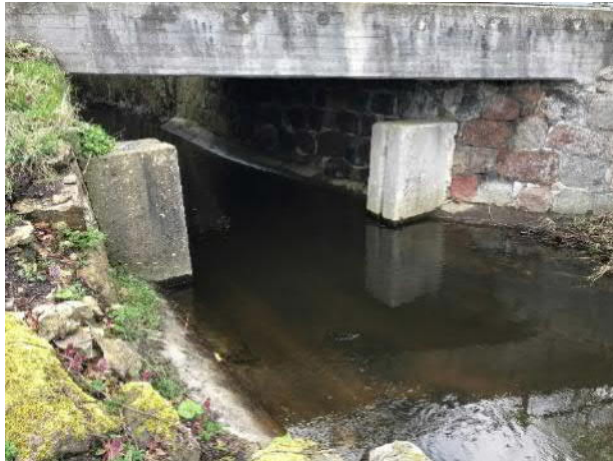
Foto 3: Reguleret strækning opstrøms Værkevads Bro. Foto 4: Broindløb ved Værkevadsbro.

Opstrøms Værkevadsvej er vandløbet reguleret og terræn på nordsiden af åen ligger lavere end terræn langs vandløbet.

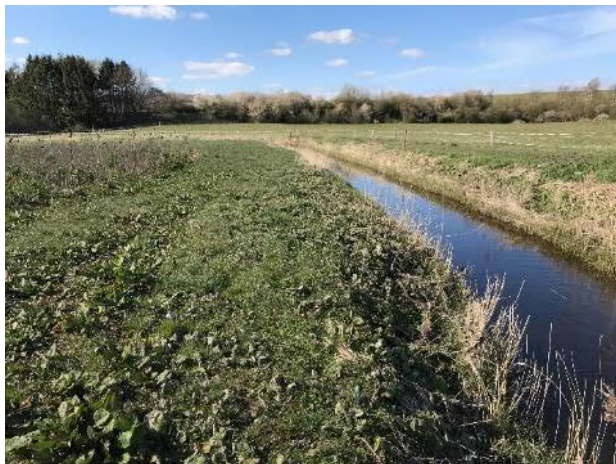
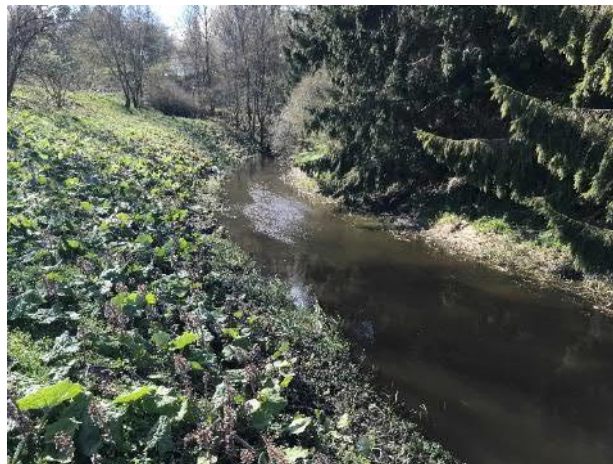
Foto 5: Nedstrøms Værkevad bro afvikles faldet over et kort stykke og herefter er faldet begrænset. Foto 6: Opstrøms jernbanedæmningen er vandløbet skygget af skovbevoksning på nordsiden.

Videre ned mod Værkevad er åen reguleret og der mangler fysisk variation. Efter Værkevads bro er der et kort ca. 70 m langt stykke med godt fald, men med sammenkittet stenbund og kun lidt egnet gydegrus.

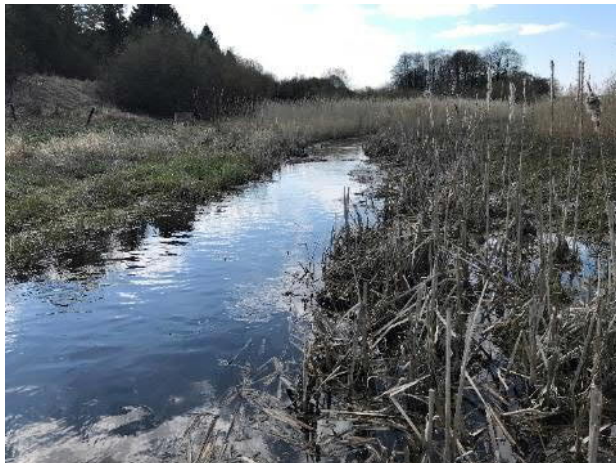
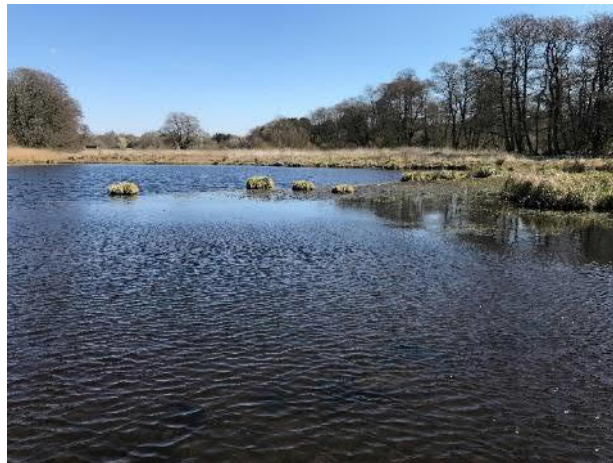
Foto 7: Nedstrøms jernbanedæmningen afvikles faldet over en kort strækning på 50-70 m. Herefter er faldet begrænset. Foto 8: Engsøen mellem Jernbanedæmningen og Roskildevej.

Videre ned mod jernbanebroen er åen reguleret og uden fysisk variation. Efter jernbanebroen er der et kort stykke på ca. 40 m med godt fald, men uden egnet gydesubstrat.

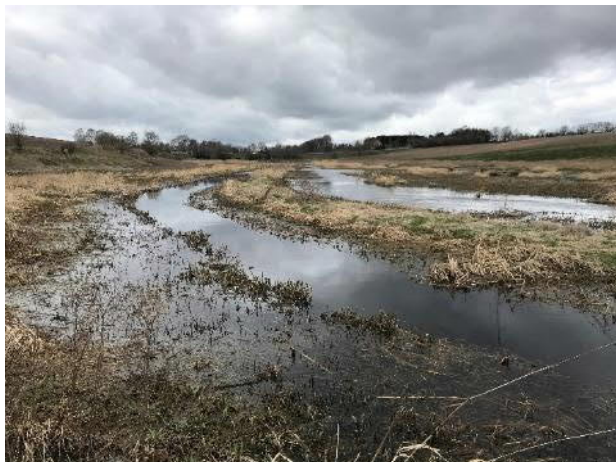
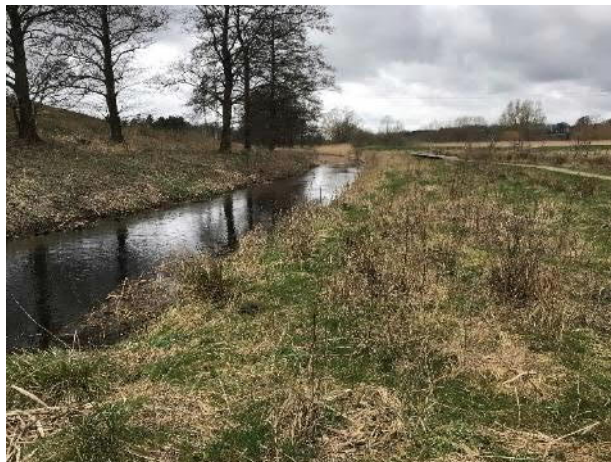
Foto 9: Mellem Engsåen og Roskildevej ligger en gl. drænkanal langs åen. Foto 10: Nedstrøms Roskildevej løber Vigersdal Å langs enge med lidt bedre faldforhold inden udløb i Haraldsted Sø.

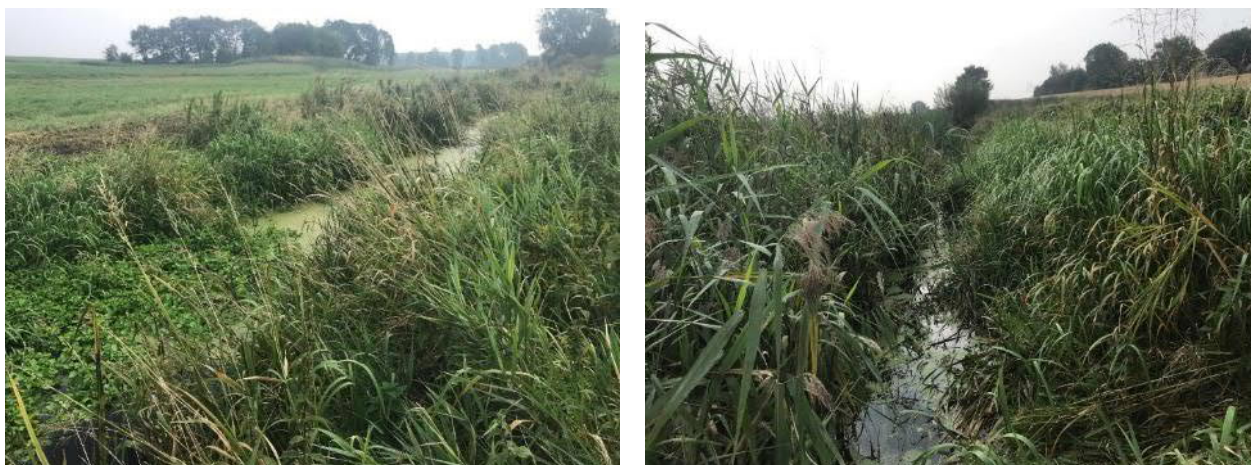
Foto 11: Opstrøms Værkevad august 2019. Foto 12: Opstrøms Roskildevej august 2019. På begge strækninger skygges bundvegetationen væk.

Ved vegetationsundersøgelsen i august 2019 blev vandløbet på begge stationer fundet stærkt tilgroet og med reduceret strømhastighed. Overfladen var næsten helt dækket af bl.a. andemad, hvilket har bortskygget bundvegetationen. Se foto 11 og 12.

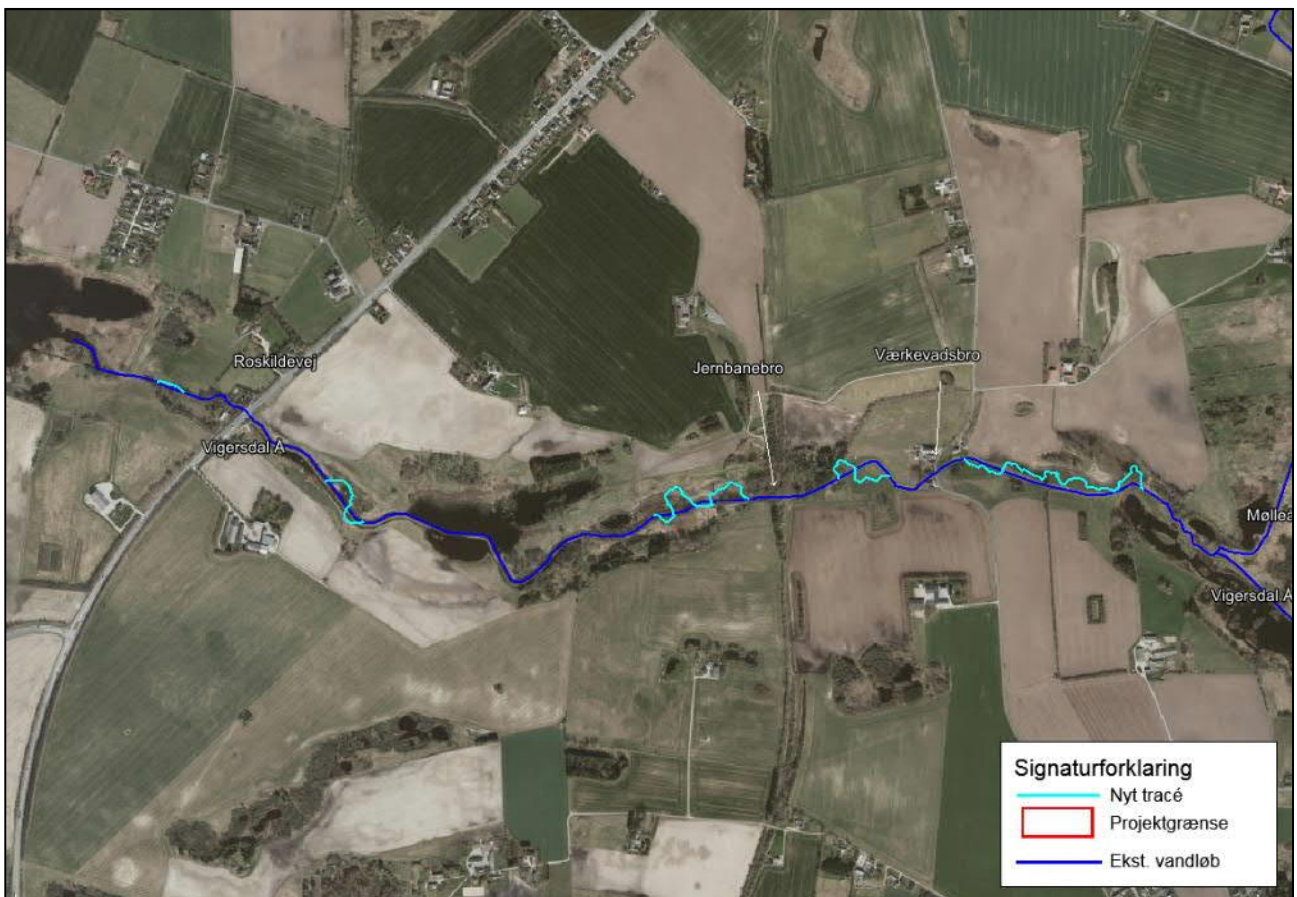
Figur 4. Det samlede projektforslag med stednavne anvendt i projektbeskrivelsen.

Der genslynges i alt på 5 lokaliteter i Vigersdal Å. På figur 4 samt bilag 1 ses samtlige indsatser. Herudover udskiftes bund på enkelte lokaliteter. Disse fremgår af delafsnit herunder.

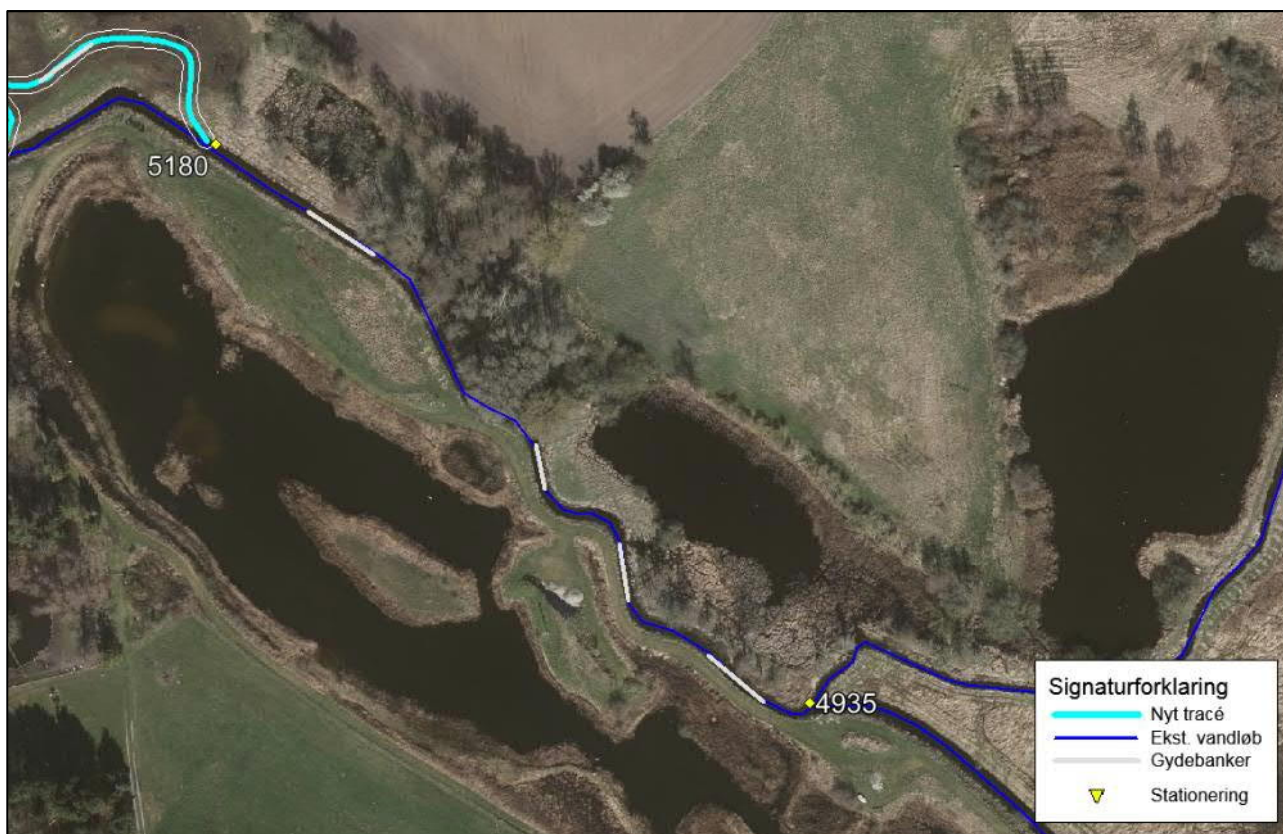
Figur 5. Udskiftning af bund fra St. 4.935 – 5.150 m.

Opstrøms Værkevadsvej udskiftes bund 4 steder nedstrøms tilløb af Mølleåen. Se figur 5 og 6 samt bilag 1.1.

Bundkoten ved sammenløb med Mølleåen hæves 16 cm fra kote 22,71 m til 22,87 m, svarende til 10 cm under regulativmæssig bundkote.

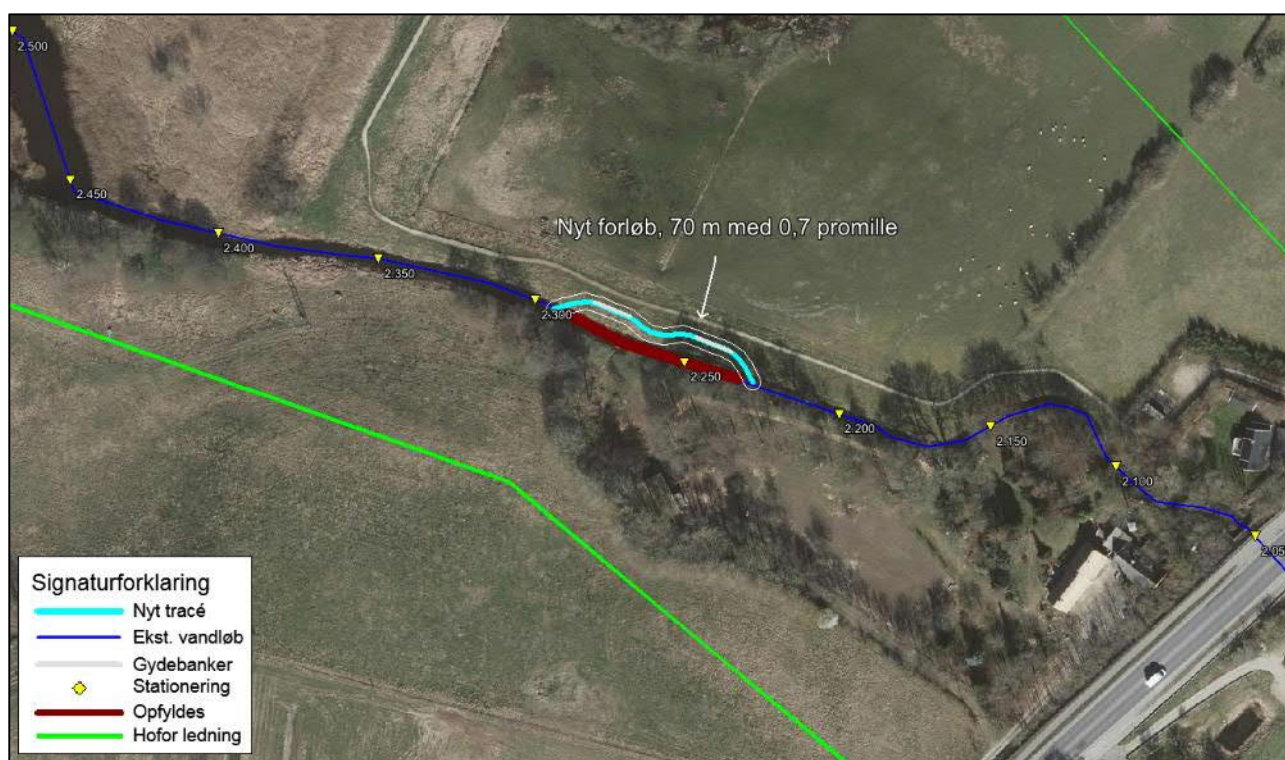
Figur 14. Projektkort over nyt åslyng nedstrøms Roskildevej.

Nedstrøms Roskildevej etableres et kort ca. 70 m langt slyng inden udløb i Haraldsted sø. Bundkoter, bundbredde og faldforhold er uændrede i forhold til de nuværende. Se figur 14. Opgravet jord anvendes til opfyld af det eksisterende forløb. Der udlægges 1 gydebanker a 15 m længde i hver ende af den genslyngede strækning.

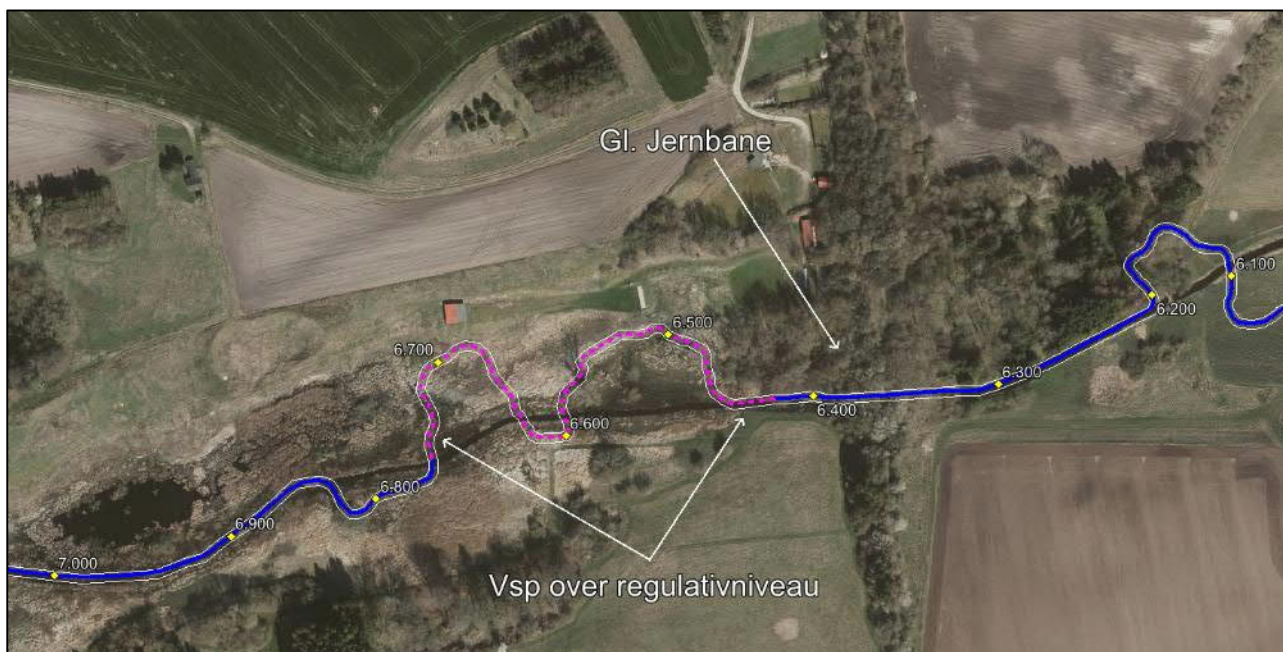
Figur 16. Eneste sted hvor vandspejl kommer over regulativniveau er på en ca. 300 m lang strækning nedstrøms den gl. jernbanebro.

Projektet vil medføre en mindre vandstandsstigning, men denne vil holde sig indenfor regulativets rammer, på nær en kort 2-300 m strækning nedstrøms den gl. jernbanedæmning, hvor vandstanden stiger over regulativniveau. Se figur 16.
