Ringsted
Kommune

Dato: 19. august 2022

Redegørelse - vedr. gennemførelse af vandløbsrestaurering i Vigersdal Å ID o8357_y

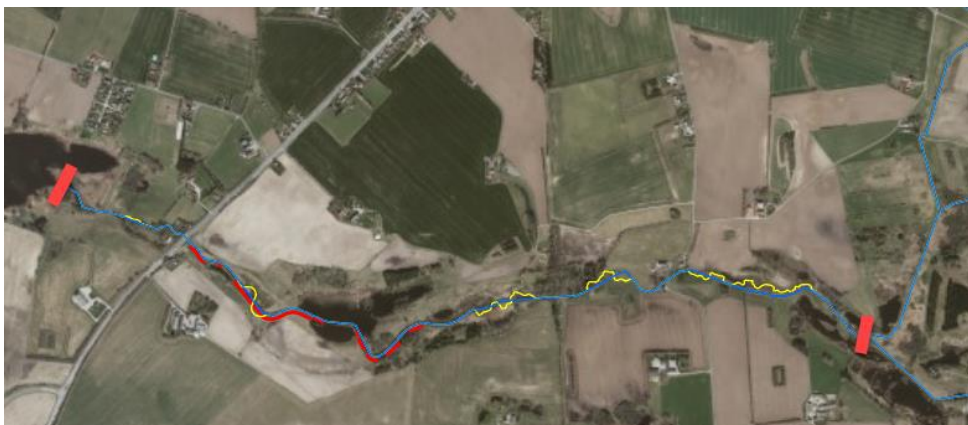
Figur 1 FØR: Den samlede planlagte projektstrækning med markering af de primære tiltag med genslyngninger (gul) og opfyld af kanal (rød)

I projektbeskrivelsen er projektområdet opdelt i etaper. Samme etaper gennemgås her. Tiltagene er udført som aftalt, med mindre justeringer i forhold til den oprindelige projektbeskrivelse, som følge af dialog med de berørte lodsejere. Figur 1 viser projektforslag og figur 2 viser luftfoto hvor slyngning er gennemført.

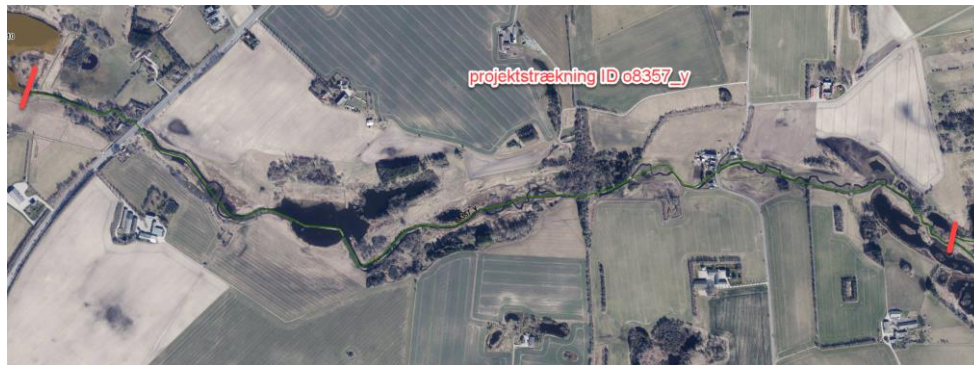
Figur 2. EFTER: Luftfoto fra 2022, med oversigt over det nye trace, samt opfyld af kanal. Tidligere trace følger den grønne linje for ID 08357_y

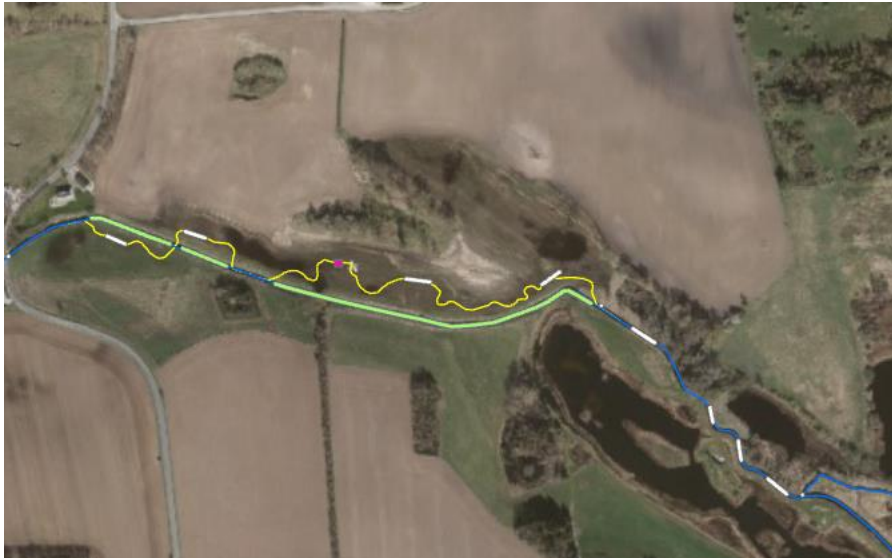
Figur 7 Fra projektplan: Udlægning af groft materiale (hvid markering). Genslyngning (gul markering) rørbro (lilla markering), hvor både bro og slyng er blevet justeret.

Tiltagene er udført som aftalt, med mindre justeringer i forhold til den oprindelige projektbeskrivelse, som følge af dialog med de berørte lodsejere. Figur 7 viser projektforslag og figur 8 viser luftfoto hvor slyngning er gennemført.

Slyng på matr. 9i og ændret placering af rørbro, er tilpasset, så rørbroen kunne anlægges mere hensigtsmæssigt i forhold til topografien i området, uden at det har haft betydning for målet med genslyngningen. Se foto nedenfor.

Med etableringen, forlænges vandløbet med ca. 175 meter. Bund udskiftes på 4 strækninger i eksisterende trace og der udlægges materiale på 4 strækninger i de nye slyngninger. Koter, fald og anlæg, er udført som planlagt, hvor nye slyng er anlagt med bundbredde 3,0 meter, anlæg 1:1,5 og fald 0,3 o/oo.

Der etableres én rørbro, og 2 drænudløb forlænges så de får udløb i det nye trace. Gammelt trace opfyldes.

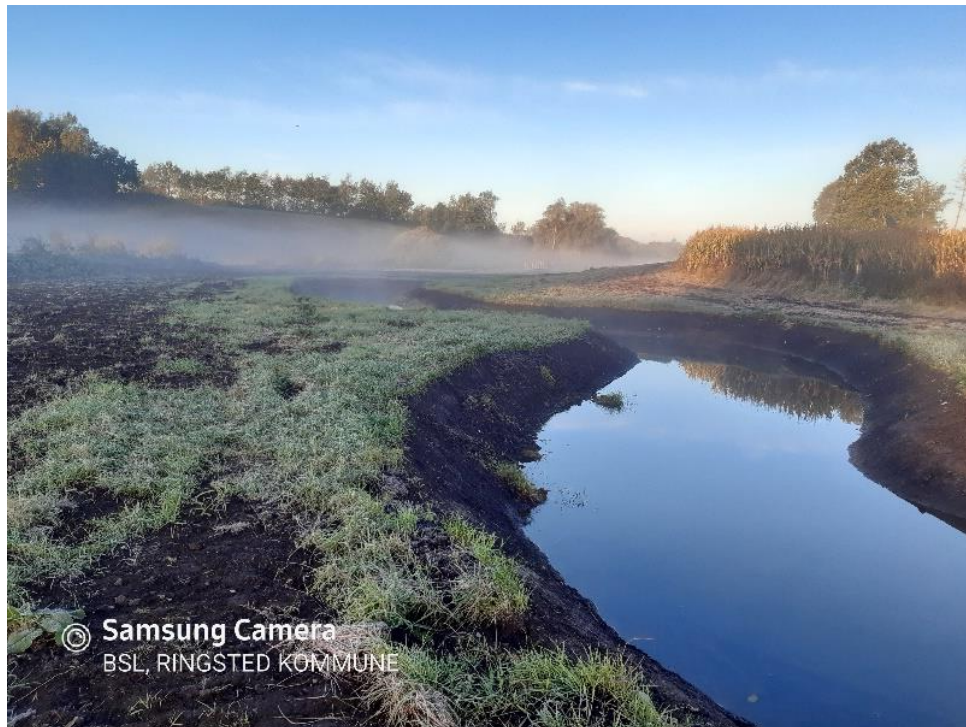
Figur 9. udsnit af genslyngning på matr. 9i

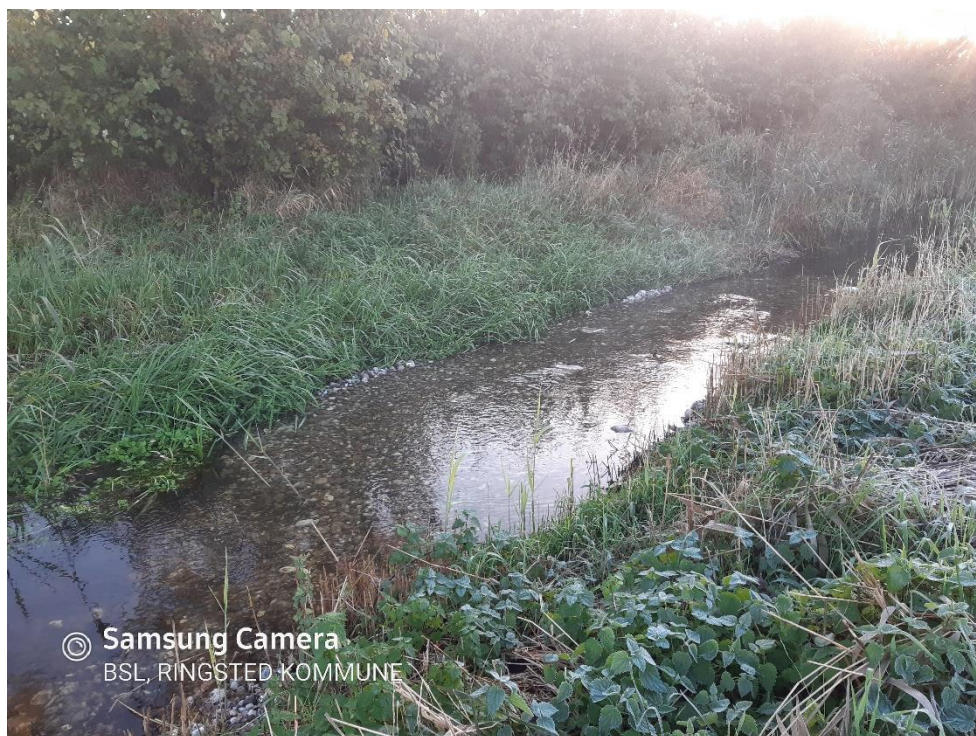
Figur 10. Et eksempel på udlægning af groft materiale på et af de 8 steder, hvor der er udlagt materiale

Hvor der er udlagt materiale, er dette udlagt på strækninger af 15 meter med en lagtykkelse på ca. 20 cm. Derudover er der på hele strækningen udlagt 60 skjulesten.

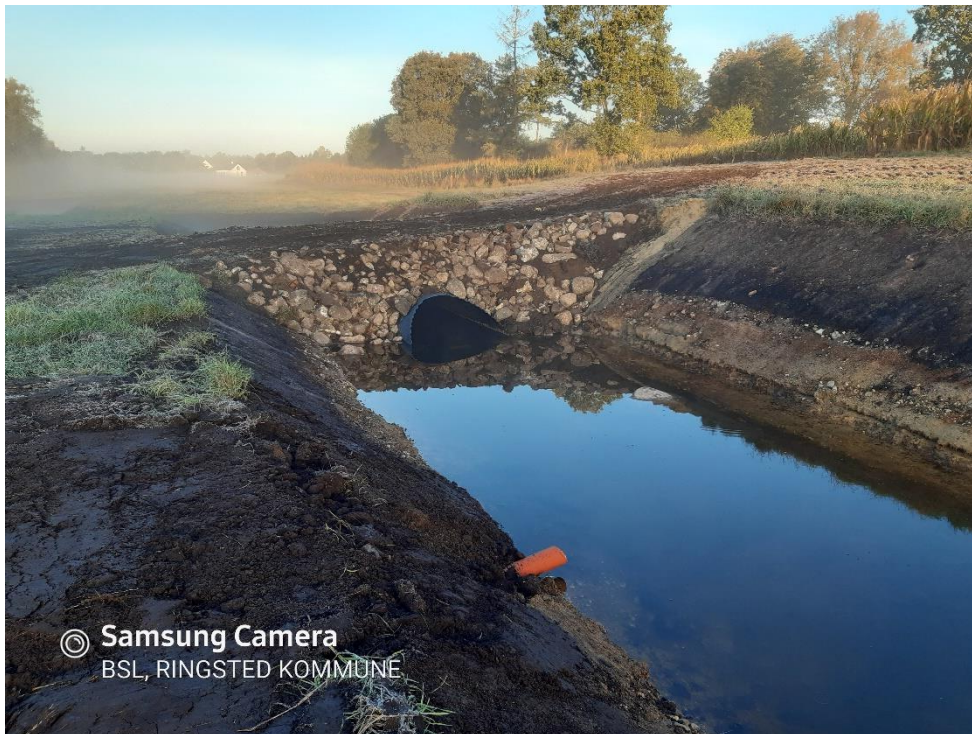
Figur 11. Etableret rørbro, samt ét af to forlængede drænudløb, på matr 9i

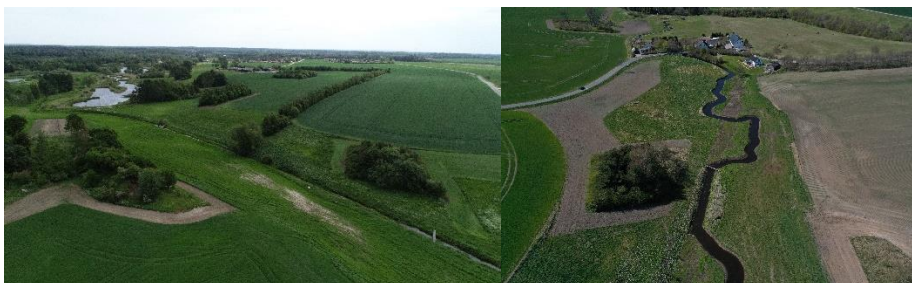
Figur 12. Dronefoto med udsnit af strækningen, før og efter etablering

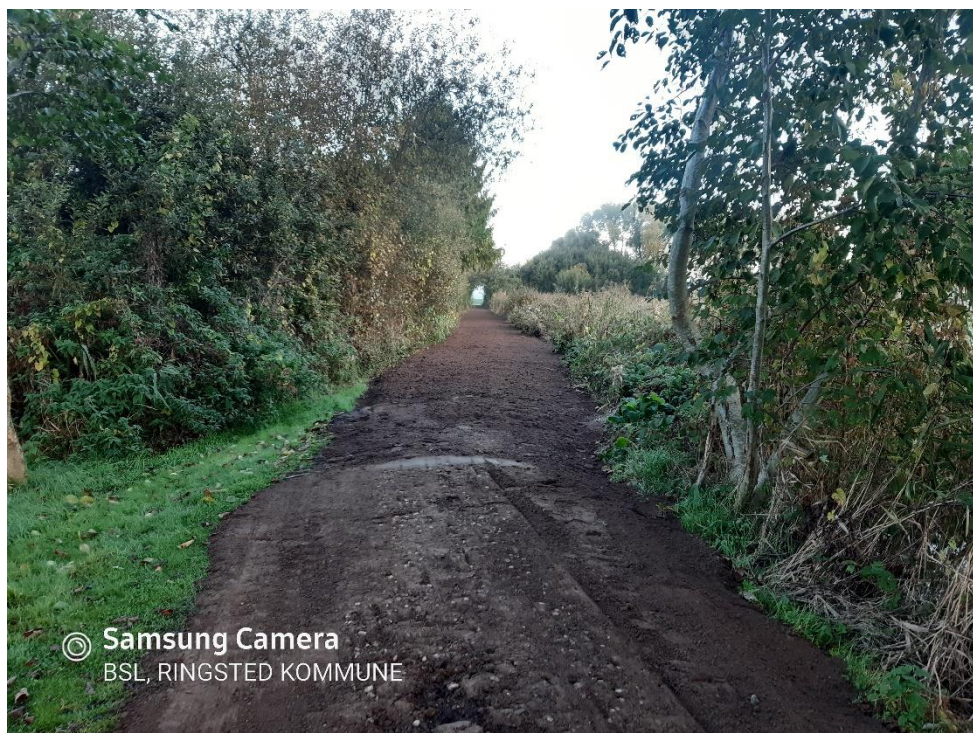
Figur 14 Afværgetiltag med udlagt grus på sti langs vandløbet opstrøms projektstrækningen

For at imødekomme ønske om ikke at øge vandindstrømning til sø, langs med vandløbet opstrøms projektstrækningen, blev der iværksat en afværgetiltag med hævnning af stien mellem sø og vandløb til en aftalt kote, beregnet ud fra den forventede vandstandsstigning, lige opstrøms projektområdet. Der blev udlagt grus og tilsået med en naturlig frøblanding på stien. Stien blev efterfølgende genopmålt, og ekstra grus blev leveret, til udlægning, svarende til projekteret kote.

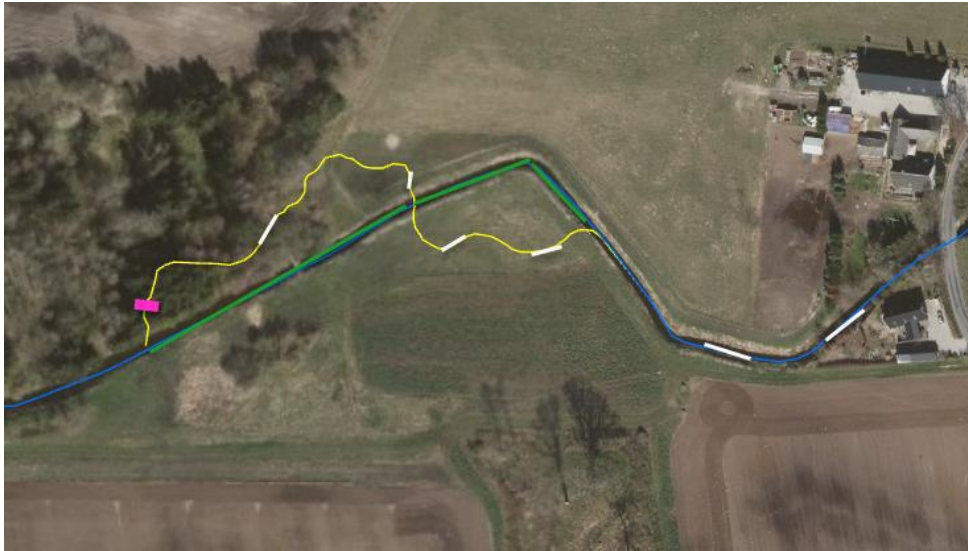
Figur 18. Projektplan, med genslyngning (gul linje) og udlægning groft materiale (hvid markering), samt etablering af rørbrø (lilla markering).

I realiseringsfasen, blev der justeret en smule i den ene genslyngning, for at undlade at fælde træer unødigt, samt at forløbet op- og nedstøms den nye rørbro blev mere optimalt. Projektplan fremgår af figur 18, og luftfoto efter realisering fremgår af figur 19. Som følge af begrænset materiale til opfyld, blev der på dette stræk, udnyttet muligheden for etablering af et paddehul på matr. 19e. Denne mulighed var indskrevet i projektbeskrivelsen, og blev udført efter aftale med lodsejer.

Med etableringen, forlænges vandløbet med ca. 80 meter. Bund udskiftes på 2 strækninger i eksisterende trace og der udlægges materiale på 4 strækninger i de nye slyngninger og der udlægges skjulesten. Nye slyng er anlagt med bundbredde 3,0 meter, anlæg 1:1,5 og fald 0,3 o/oo.

Der etableres én rørbro, og afvanding forlænges på matr. 19e, for at sikre udløb i det nye trace. Gammelt trace opfyldes.

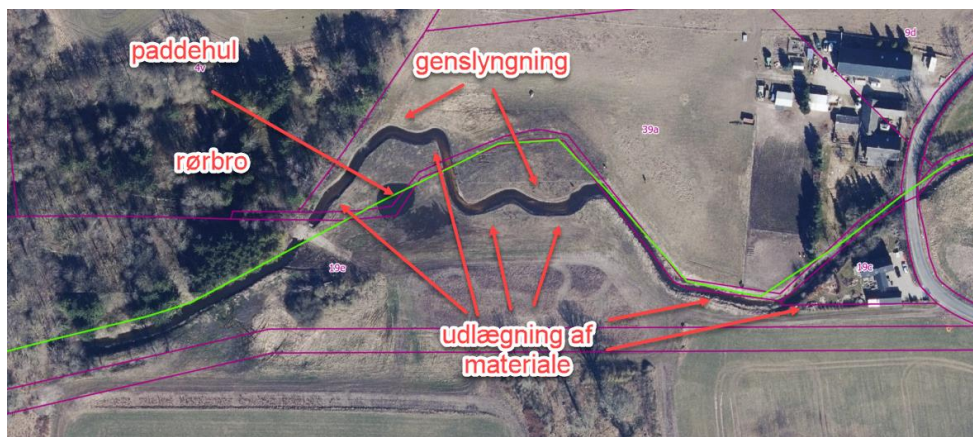
Figur 19. Luftfoto efter realisering med angivelse af tiltag. Grøn linje angiver oprindeligt trace.

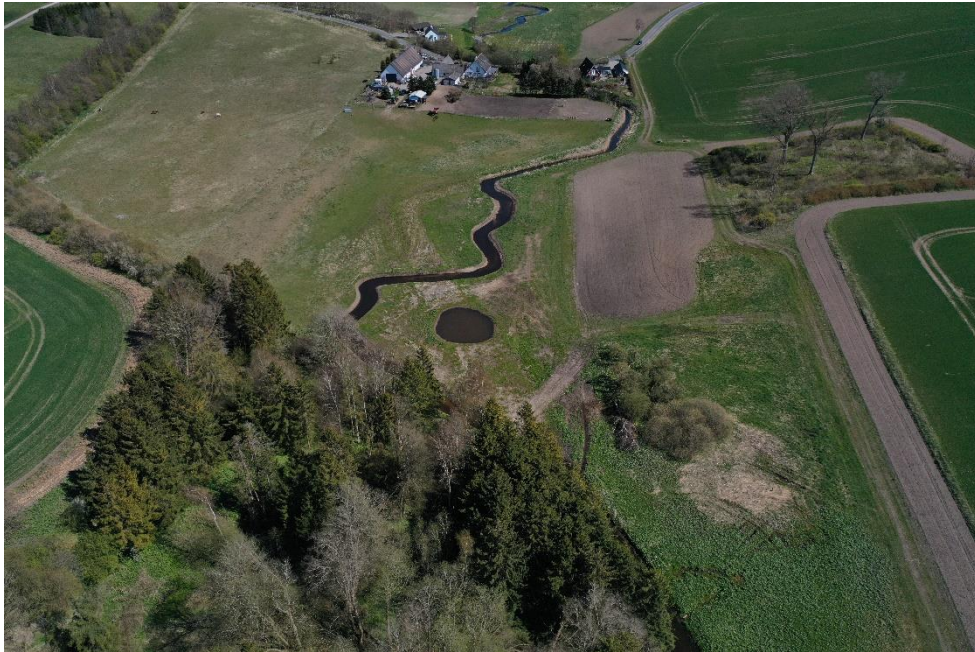
Figur 20 Luftfoto fra droneoverflyvning efter realisering. Paddehul ses tydeligt, og det gamle trace kan anes som en lys linje der har et forløb gennem paddehullet.

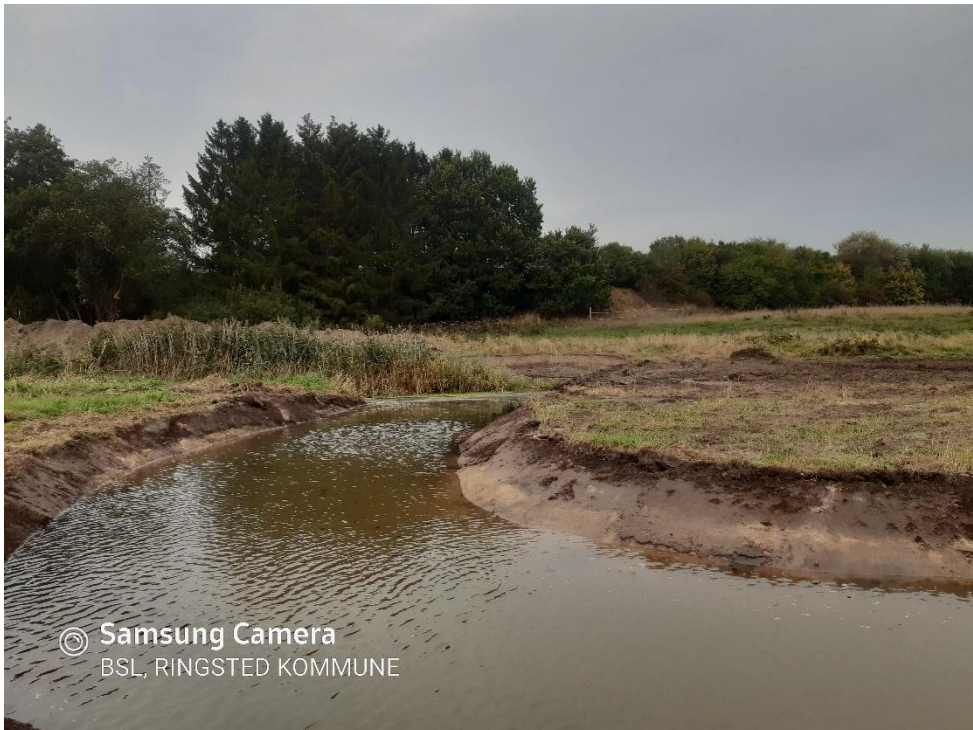
Figur 21 Del af slygning på matr. 39a/19e

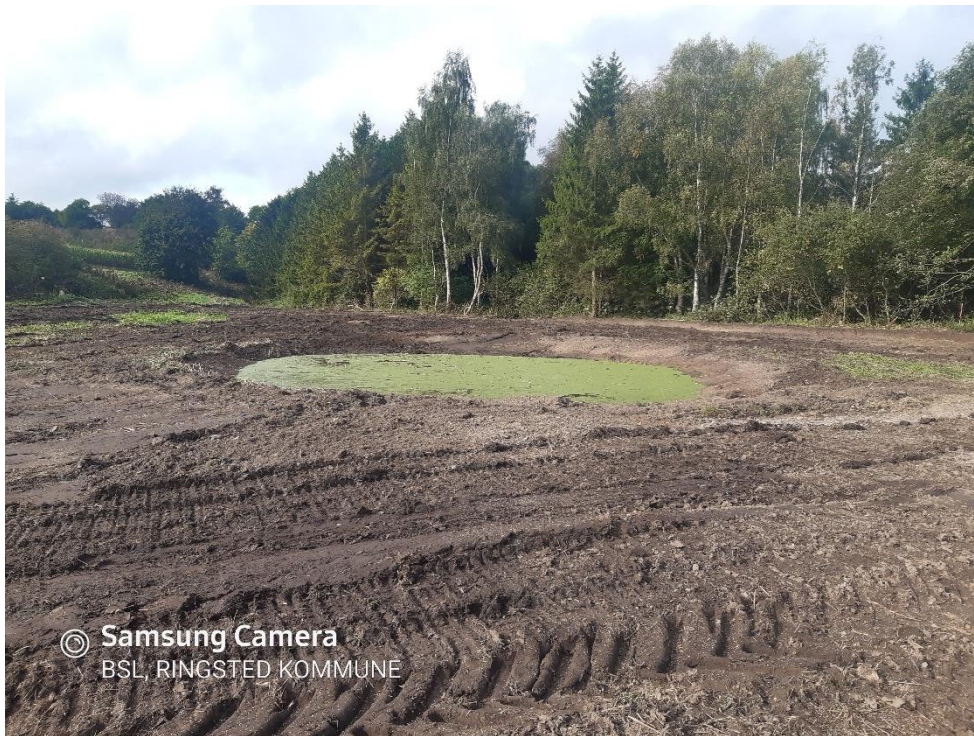
Figur 22 Paddehul på matr. 19e

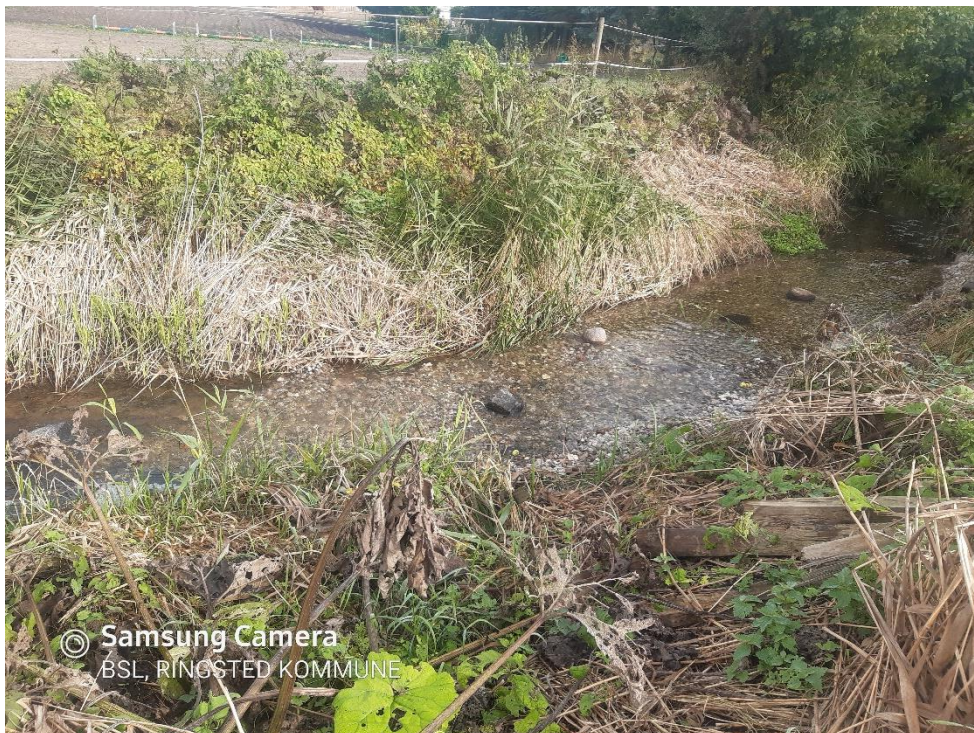
Figur 23. Eksempel på udlagt materiale nedstrøms Værkevadsvej

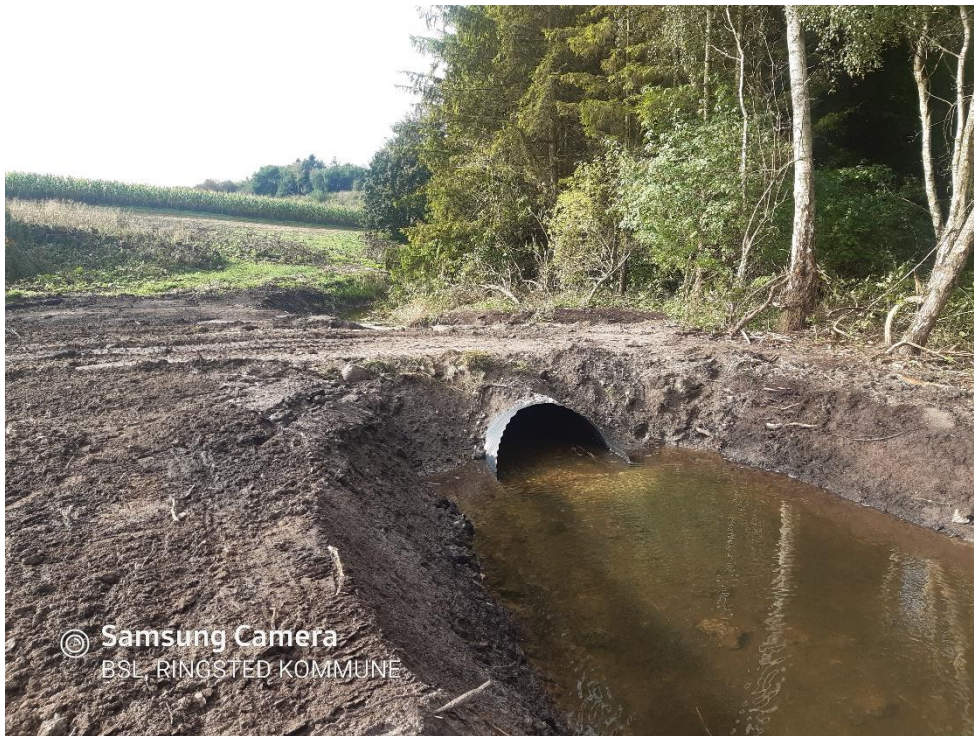
Figur 24 Etableret rørbro i skovkanten

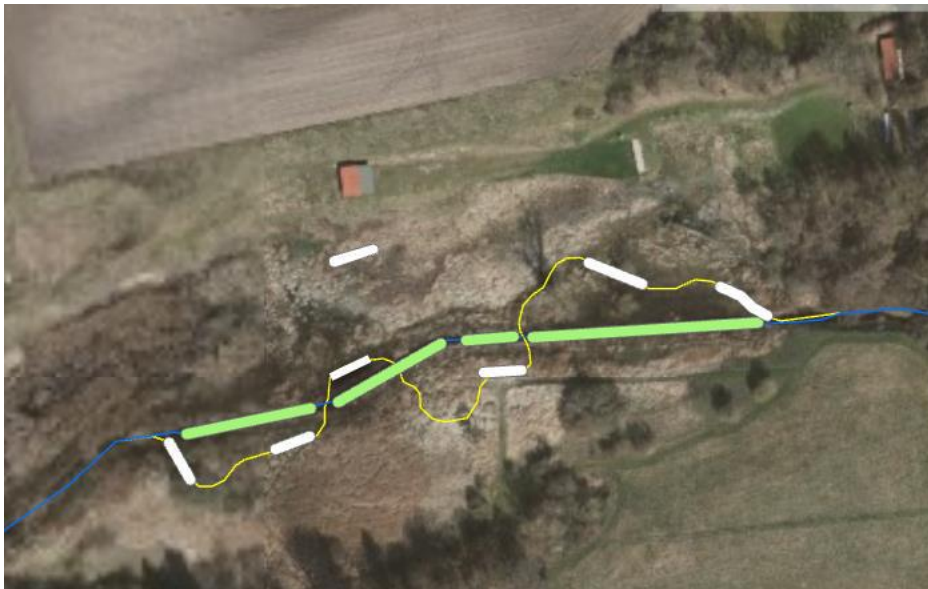
Figur 28 Fra projektplan nedstrøms den gamle jernbanebro Gul= genslyngning, hvid=udlægning af materiale, grøn = opfyld af det gamle trace.

Med etableringen, forlænges vandløbet med ca. 110 meter. Der udlægges materiale på 6 strækninger i de nye slyngninger, og der udlægges skjulesten. hvor nye slyng er anlagt med bundbredde 3,1 meter, anlæg 1:1,5 og fald 1 o/oo.

Fald nedstrøms jernbanedæmningens udløb udlignes ved hævnning af bund, så faldet kan udnyttes over den genslyngede strækning, dvs. fald på ca. 5 o/oo over 40 meter, udlignes til ca. 1 o/oo over ca. 300 meter. Gammelt trace opfyldes.

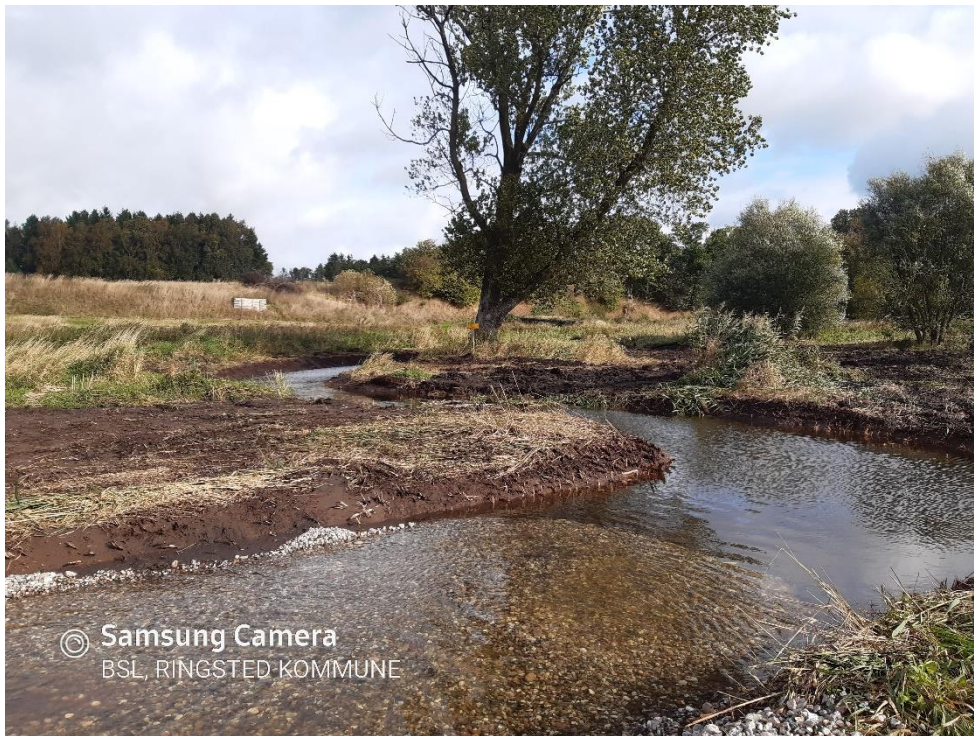
Figur 30. Del af slyng, samt udlægning af materiale

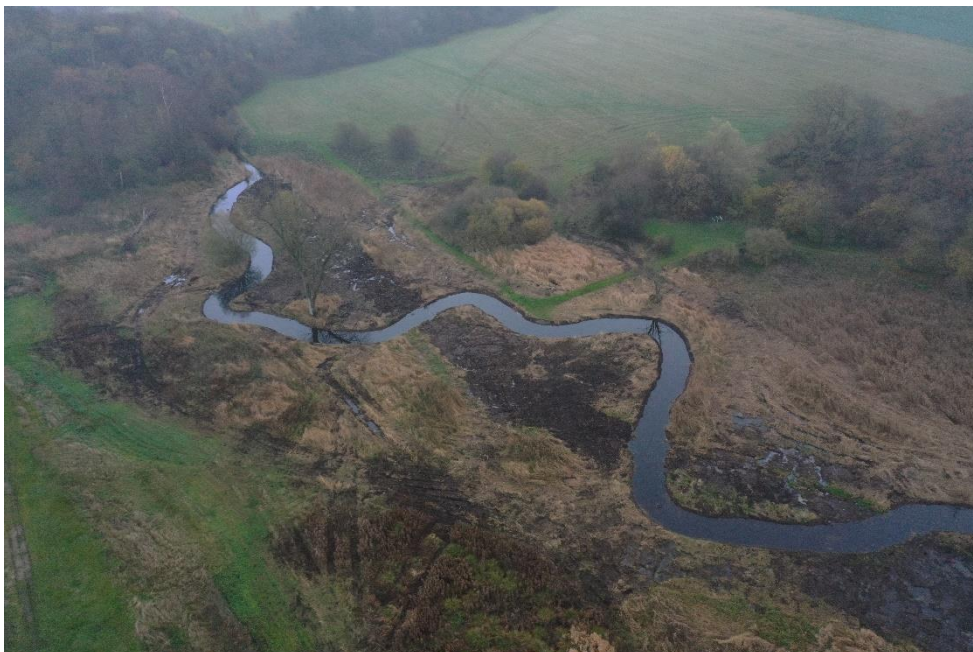
Figur 31. Dronefoto efter genslyngning. Gammelt trace anes som en mørk linje i terrænet

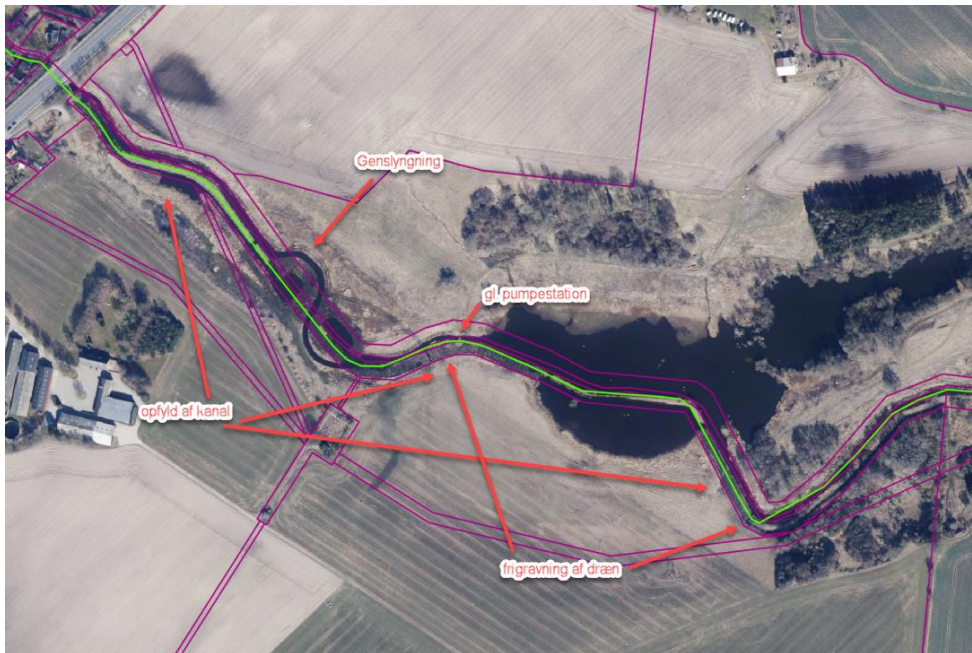
Figur 33 Luftfoto efter realisering med angivelse af tiltag opstrøms Roskildevej. Grøn linje angiver oprindeligt trace.

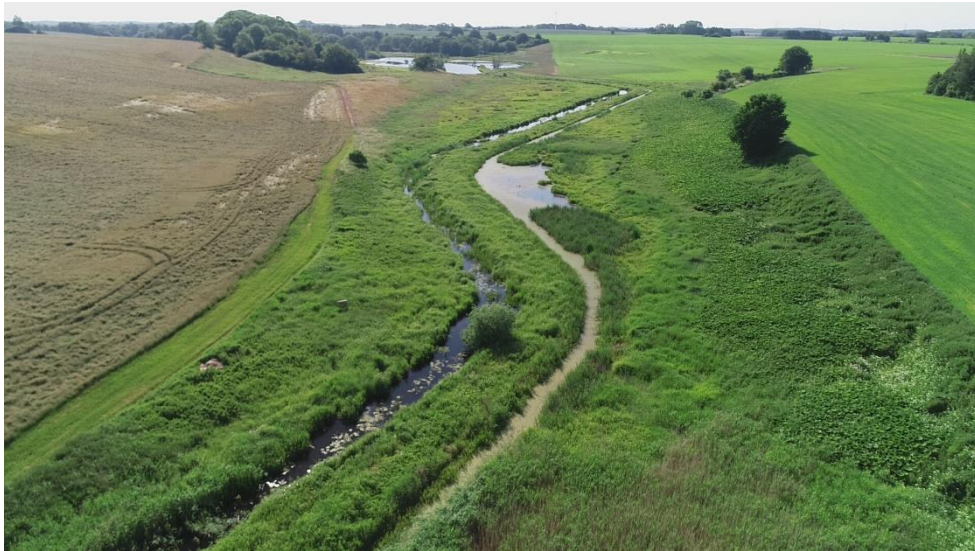
Figur 35. FØR: Vandløb og kanal nær Roskildevej, før genslyngning og opfyld af kanal

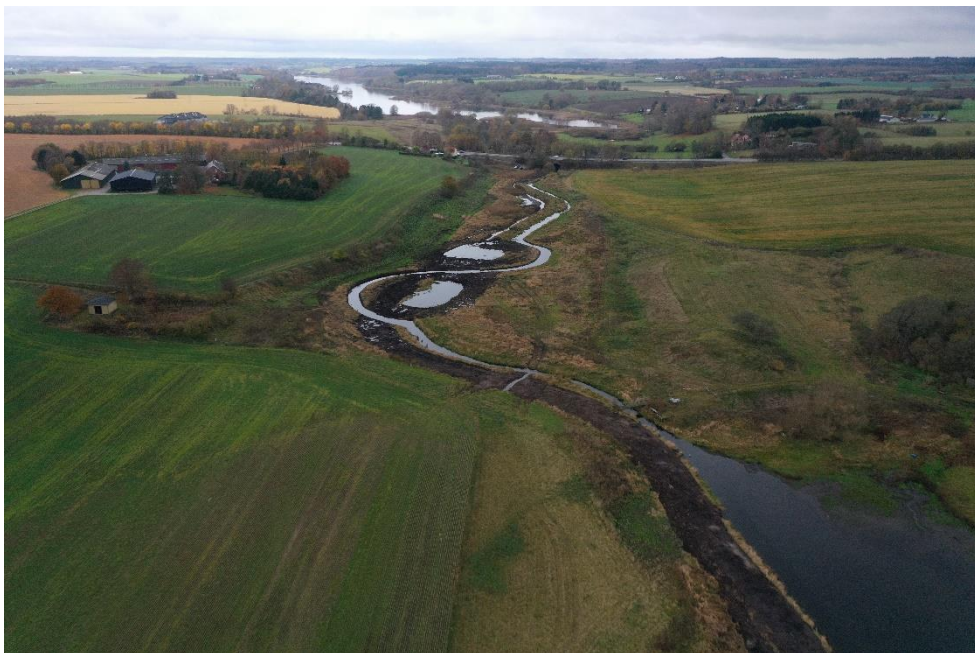
Figur 36. Efter: Vandløb og kanal nær Roskildevej efter genslyngning, etablering af paddehuller, samt opfyld af kanal. Opfyld ses som mørke partier i landskabet og 2 paddehuller som små søer i det gamle trace.

På strækningen opstrøms Roskildevej, blev der, som følge af begrænset materiale til opfyld, udnyttet muligheden for etablering af et paddehul på matr. 7a og 14æ. Denne mulighed var indskrevet i projektbeskrivelsen, og blev udført efter aftale med lodsejere.

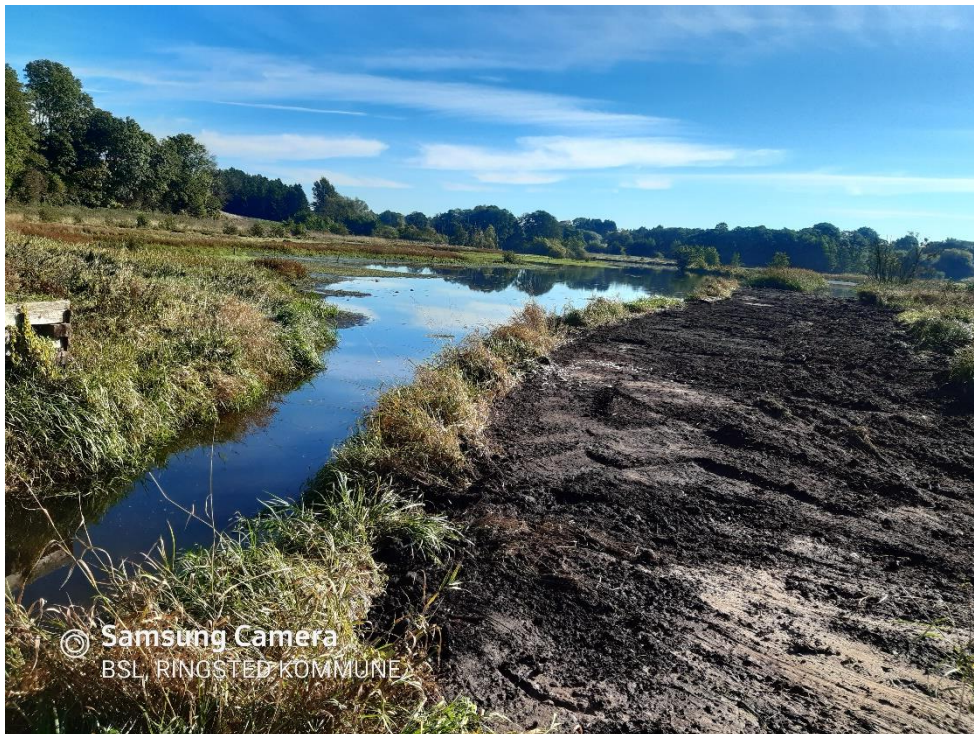
Figur 37. Eksempel på opfyld af kanal (mørkt parti med bar jord).

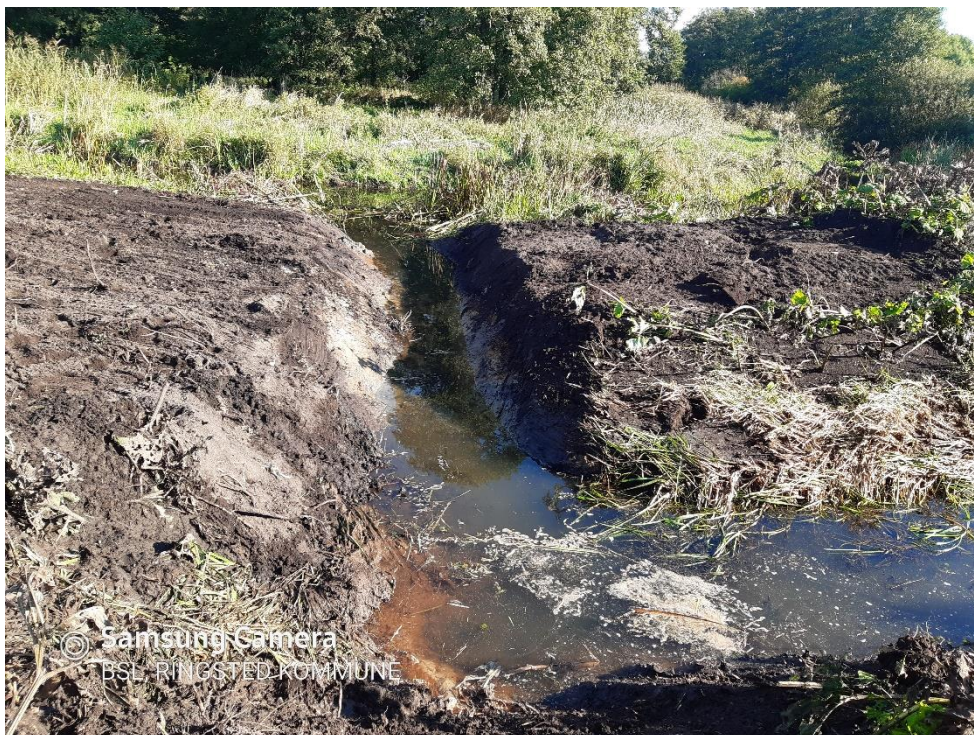
Figur 38. Frigravning af ét af de to dræn på matr. 14æ

Der blev som planlagt fundet, - og frigravet de to drænudløb fra matrikel 14æ, så disse har udløb til vandløbet. Ved pumpestationen blev løst inventar fjernet og plateau af jernbanesveller fjernet.

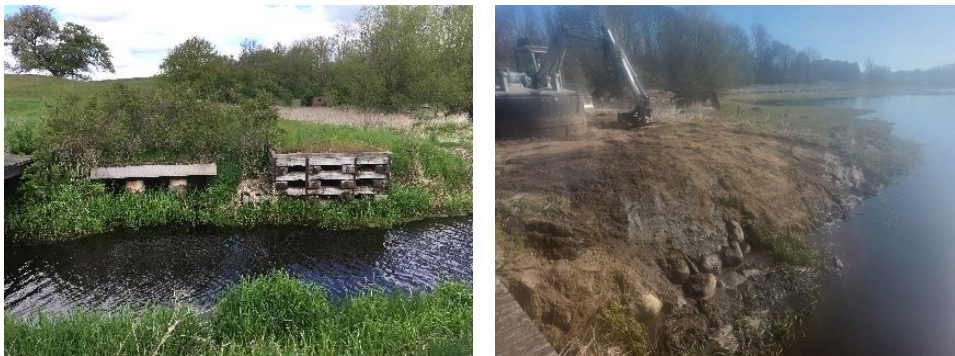
Figur 39 pumpestation før (tv) og efter (th) fjernelse af løse dele og jernbanesveller

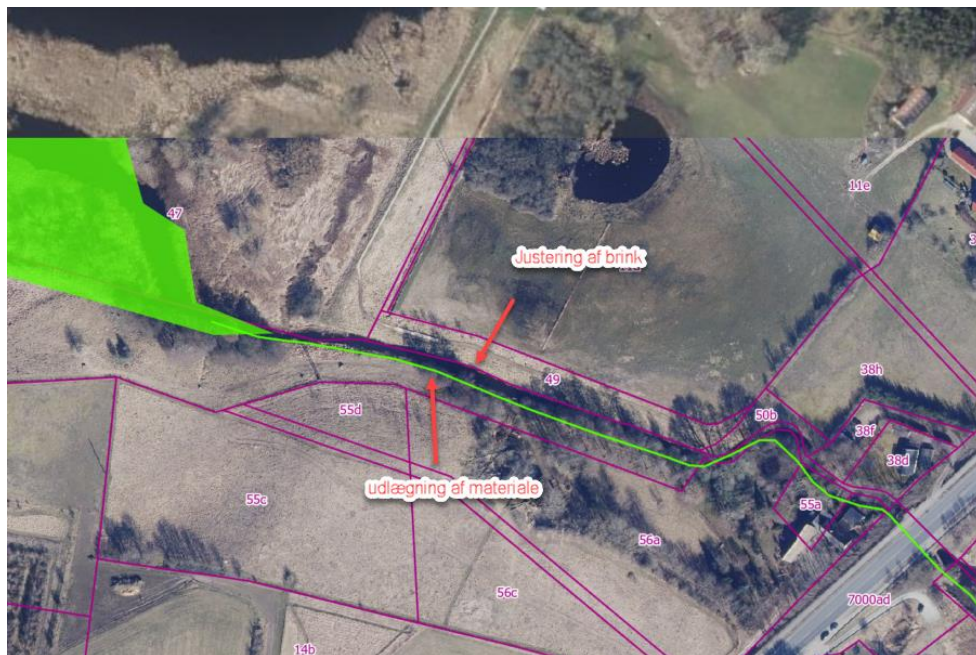
Figur 45 Luftfoto efter realisering med angivelse af steder for tiltag. Grøn linje angiver oprindeligt trace.

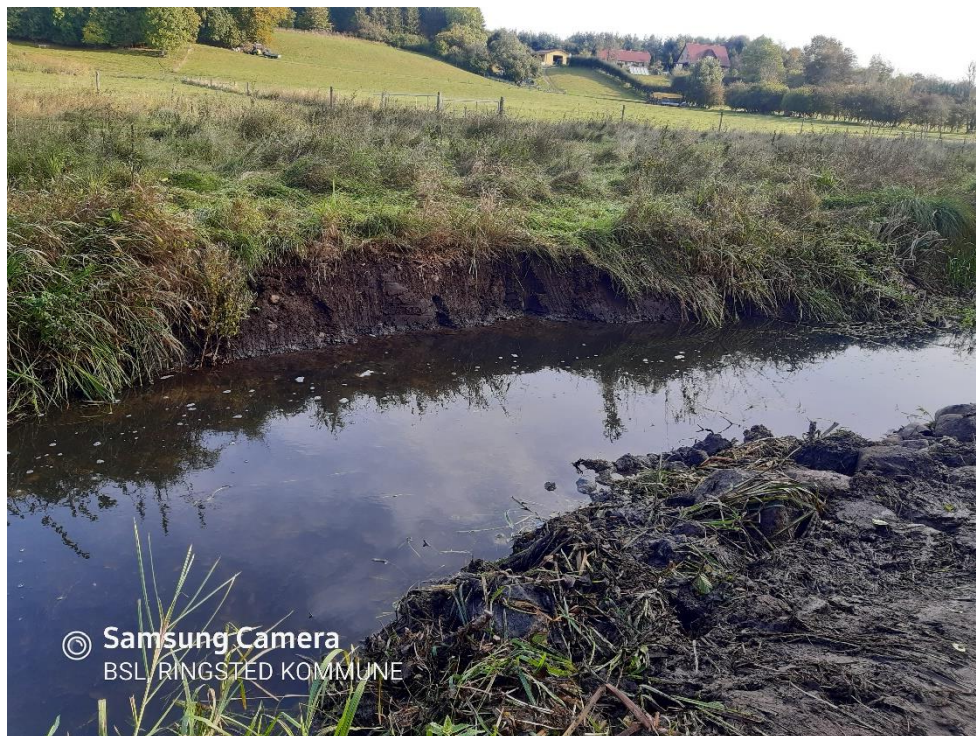
Figur 46 Parti med afgravning af brink, samt udlægning af sten

Tiltagene er udført som aftalt, med mindre justeringer i forhold til den oprindelige projektbeskrivelse. Det blev vurderet undervejs, at det planlagte lille slyng lå for tæt på det eksisterende trace, så der var risiko sammenfald. I stedet, blev der afgraved noget af brinken i den ene side og samtidig udlagt sten over for, for at skabe den ønskede variation på strækningen. Derudover blev der udlagt groft materiale.

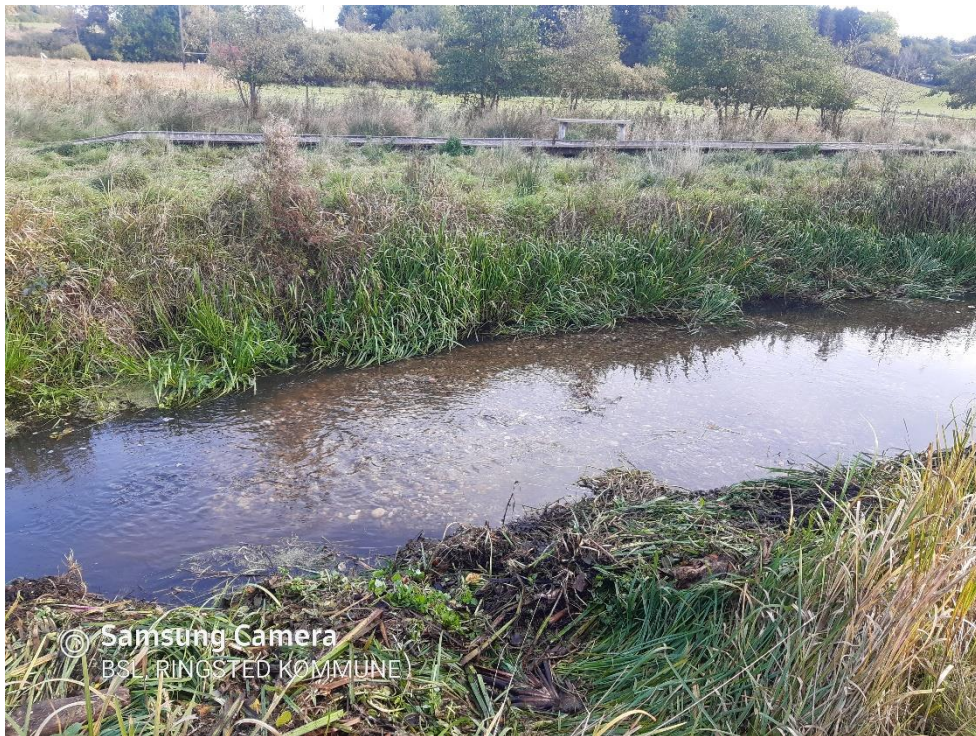
Figur 47 Udlægning af groft materiale
