Ringsted
Kommune

Dato: 15. september 2022

Redegørelse - vedr. gennemførelse af vandløbsrestaurering i Sneslev Lilleå ID o8308_f

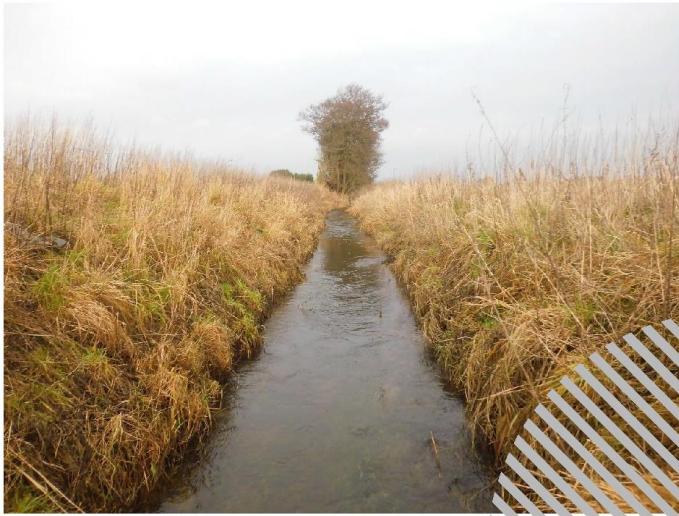
Figur 3. Opsat skilt i anlægsperioden

Her arbejder Ringsted kommune i maj–juli 2022

- med vandløbsrestaurering af Sneslev Lilleå, i forbindelse med de statslige vandområdeplaner. Vandløbsrestaureringen består af udskiftning af bundmateriale med udlægning af grus og sten, plantering af træer, samt etablering af to sandfang.

Enterprisen udføres af HedeDanmark og styres af AP Consult

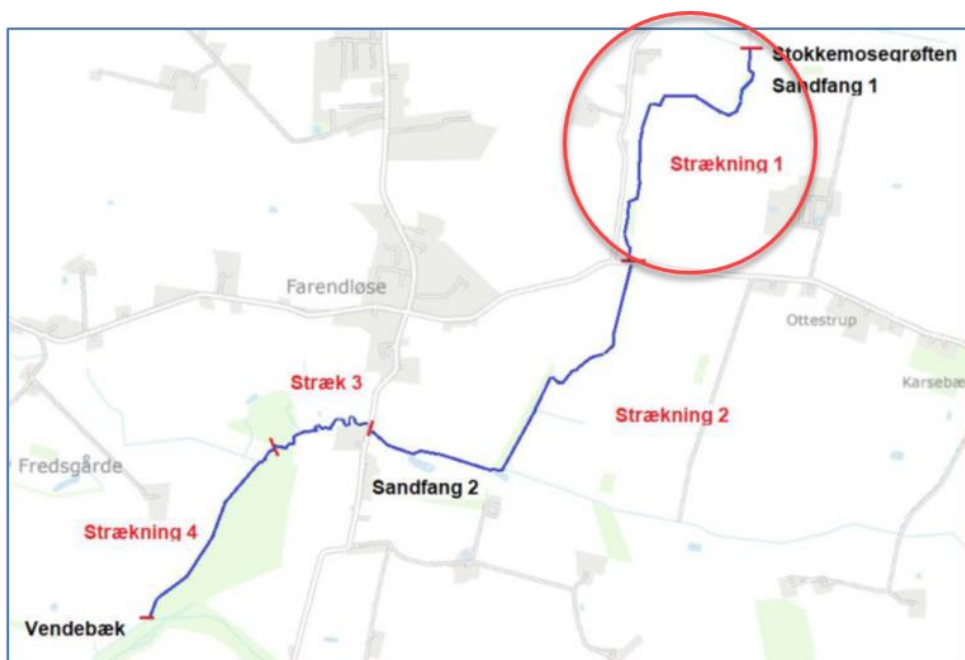
Figur 5. Projektområde, med markering af området fra Bjergvej til Værkevadsvej

Tiltagene er udført som aftalt, med mindre justeringer af sted for udskiftning af bund.

Med etableringen, udskiftes der bund på 4 strækninger, der etableres ét sandfang og plantes træer langs vandløbet over 2 længere strækninger. Udskiftning af bund, udgør ikke nogen ændring i forhold til vandløbets regulativmæssige dimensioner.

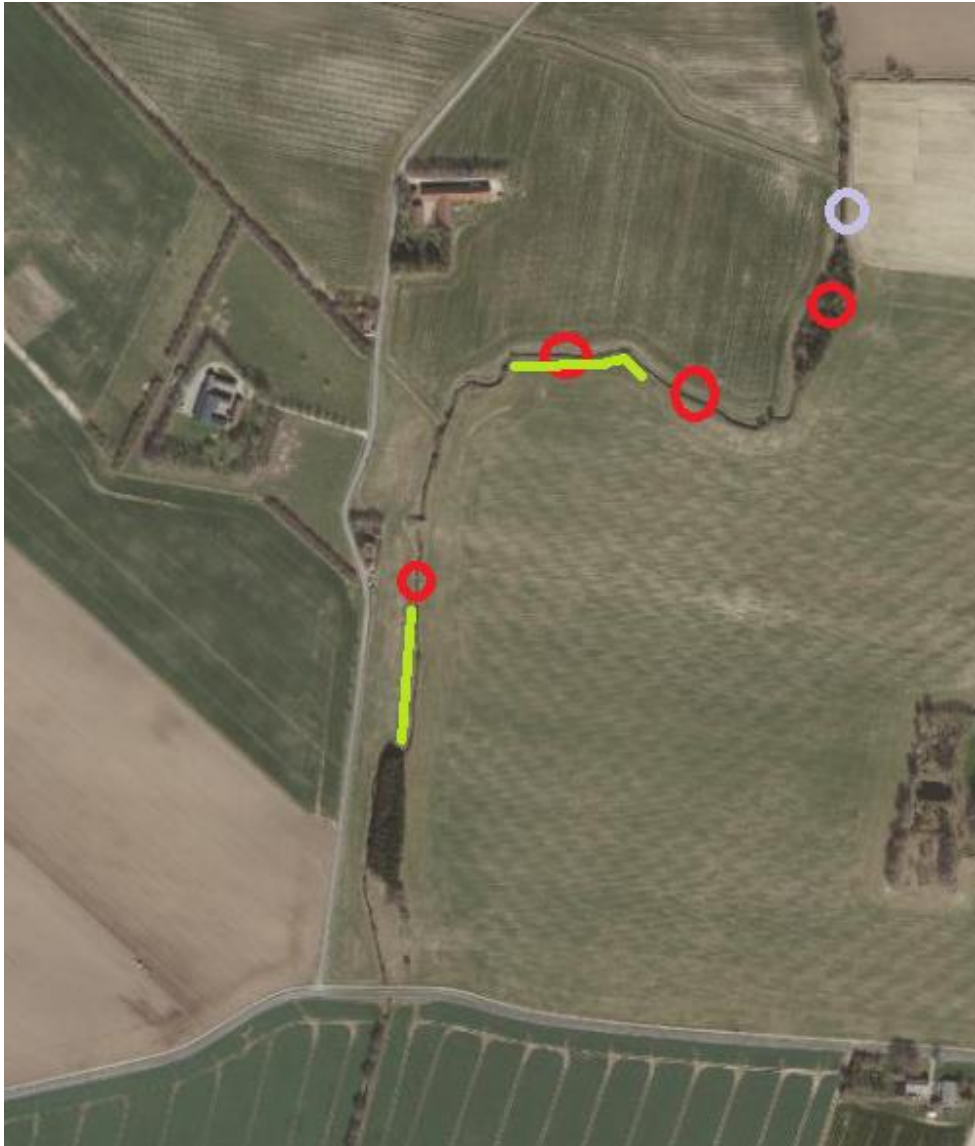
Figur 6 Fra projektplan: Udsiftning af bund (rød markering). Sandfang (lilla markering), træer (grøn markering)

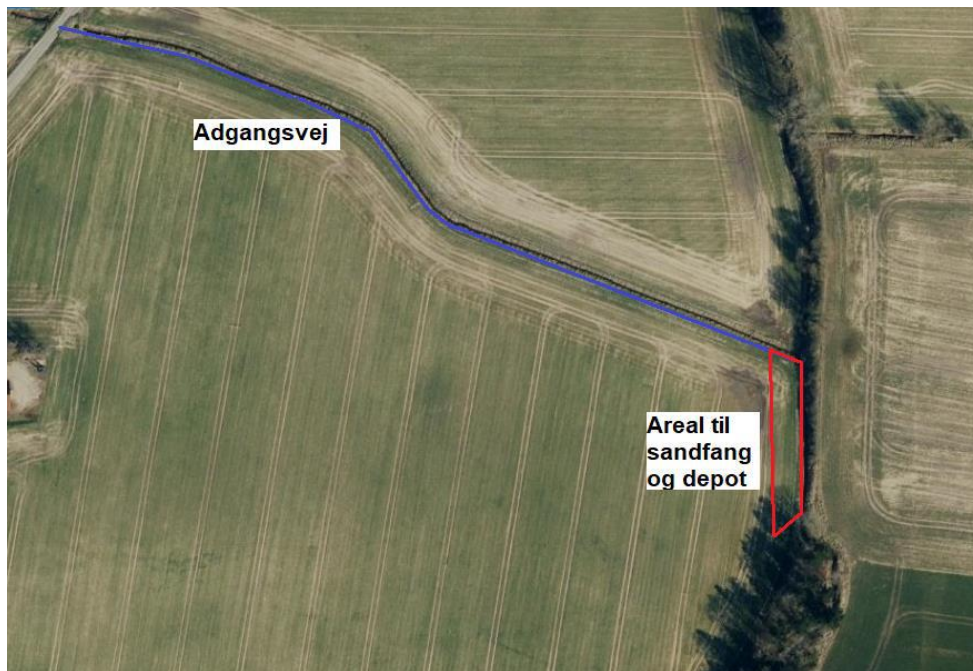
Figur 8. Skitse fra projektplan, vedr. adgangsvej til sandfang 1 og oplagsplads

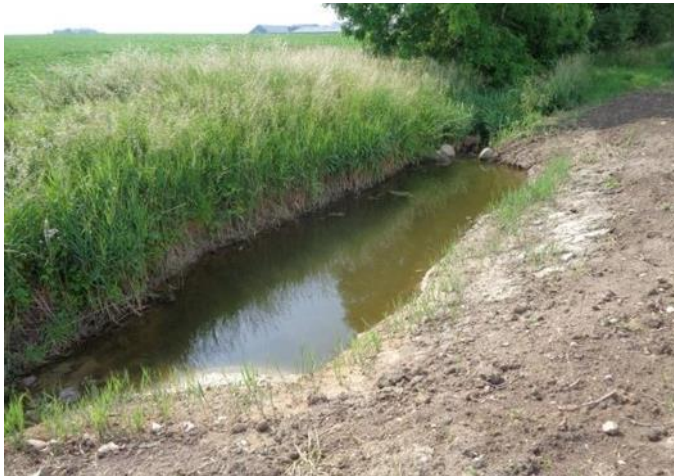
Figur 9. Efter etablering af sandfang 1, lige nedstrøms tilløb fra Stokkemosegrøften

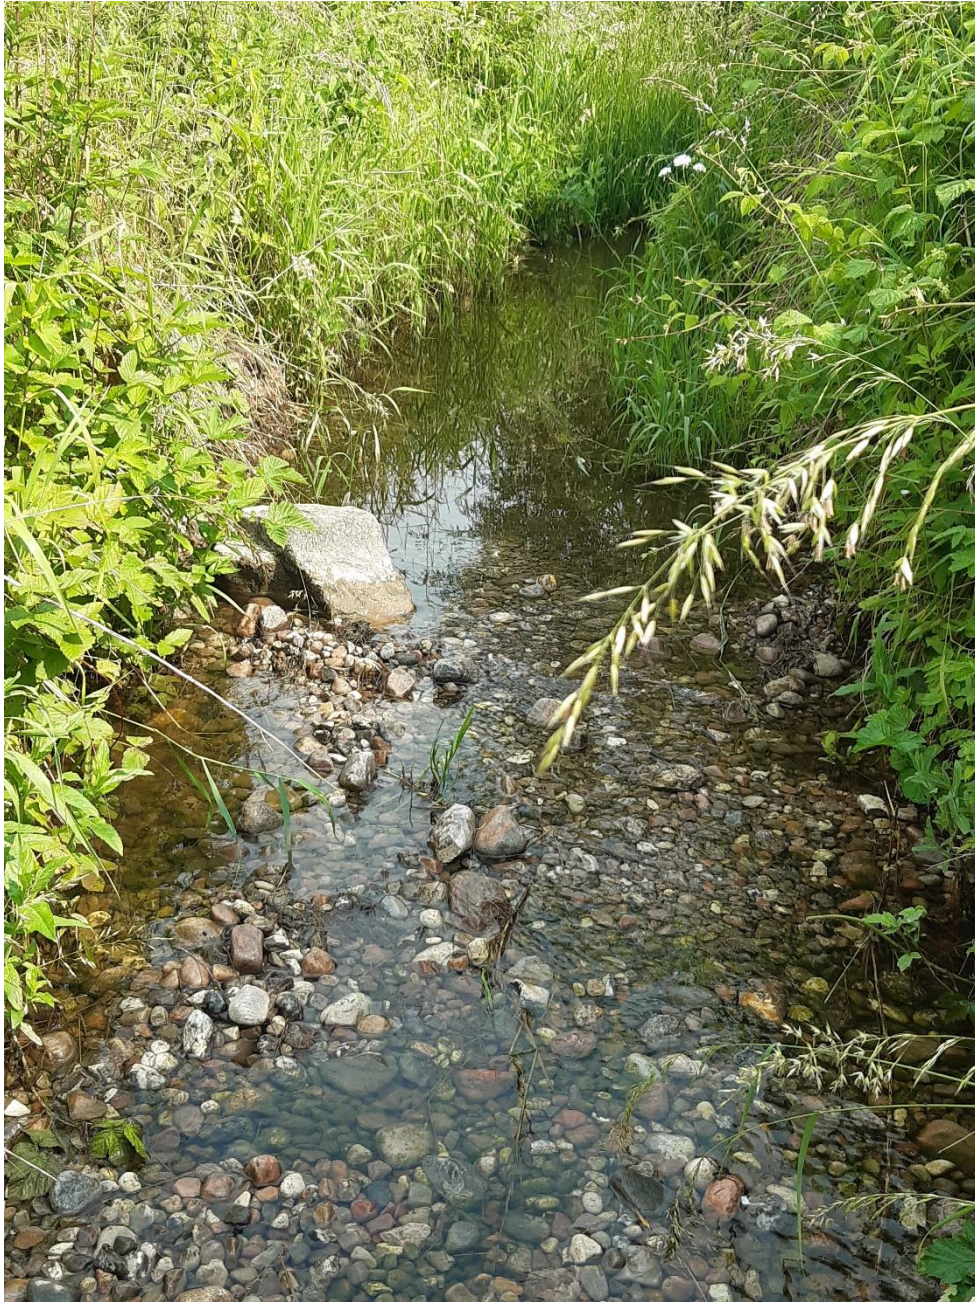
Figur 10. Et eksempel på udskiftning af bund på strækningen, samt skjulesten

Hvor der er udlagt materiale, er dette udlagt på strækninger af 12-15 meter med en lagtykkelse på ca. 30 cm i fuld bundbredde. Derudover er der på hele strækningen udlagt skjulesten.

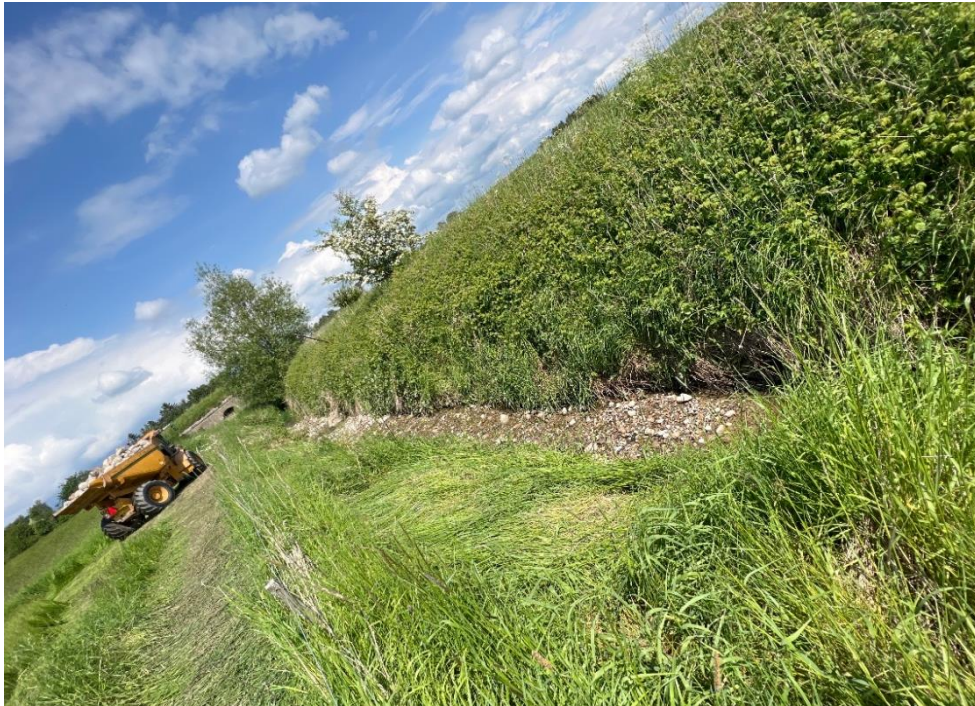
Figur 11. Etablering i gang, med udlægning af groft materiale

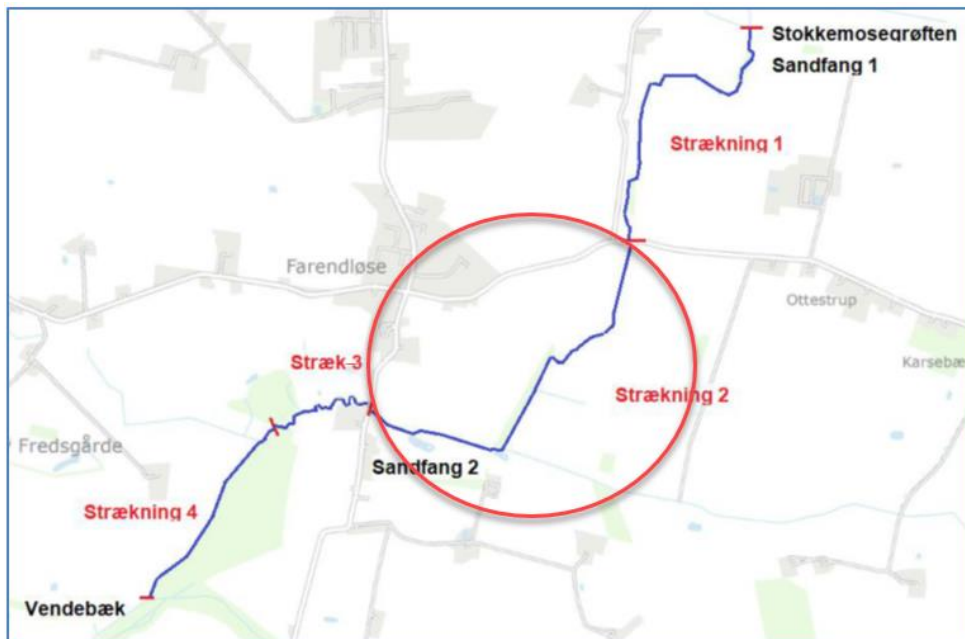
Figur 12 Projektområde, med markering af området fra Ottestrupvej til Farendløsevej

Tiltag med genslyngning er udført som aftalt, med mindre justeringer i forhold til den oprindelige projektbeskrivelse, som følge af dialog med de berørte lodsejere.

Med etableringen, udskiftes der bund på 4 strækninger, der etableres ét sandfang og plantes træer langs vandløbet over 4 strækninger. Udskiftning af bund, udgør ikke nogen ændring i forhold til vandløbets regulativmæssige dimensioner.

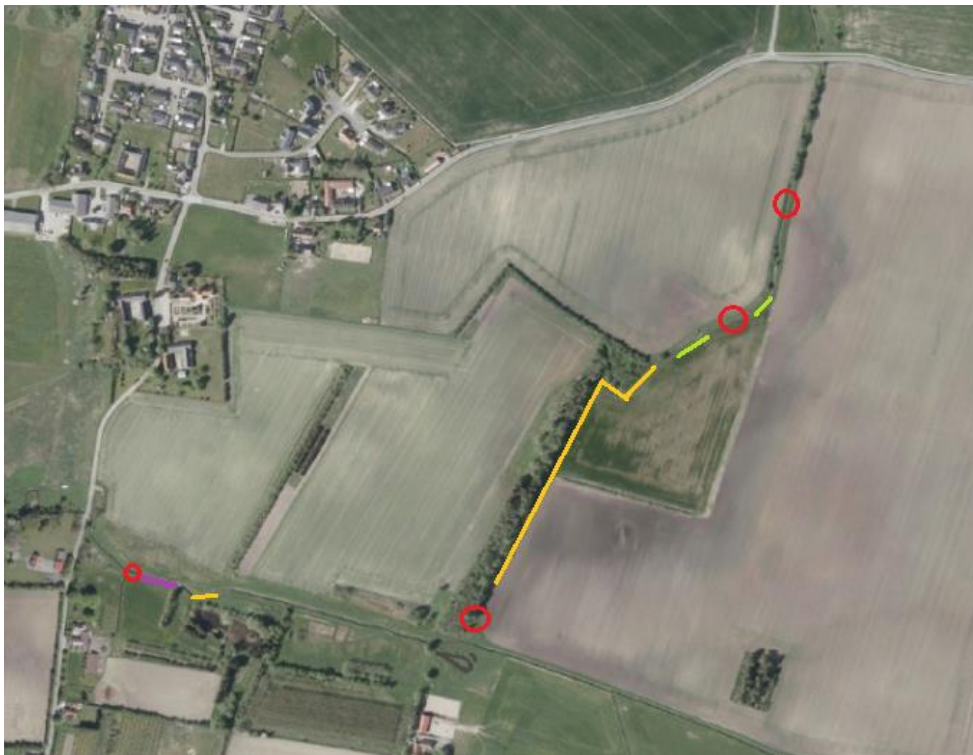
Figur 13. Projektplan, med udskiftning af bund og udlægning af skjulesten (rød markering), etablering af sandfang (lilla markering), plantning af træer (grøn og gul markering)

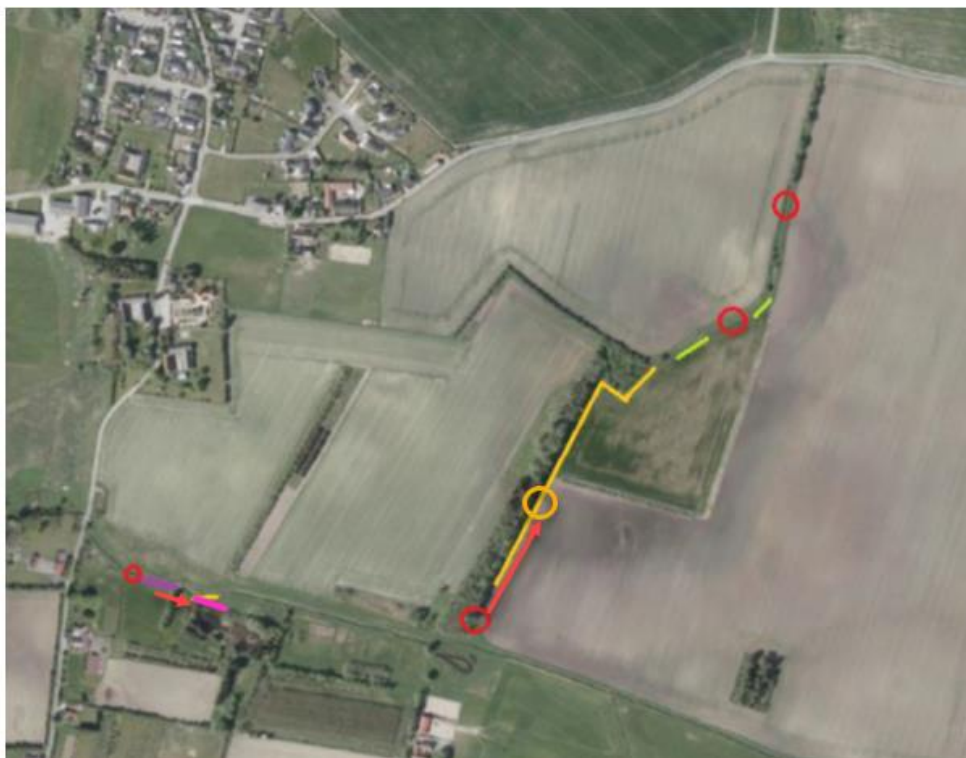
Figur 15. Projektplan, med markering af strækning med udlægning af materiale der er rykket (pil og orange ring), samt rykket sandfang (pil og lilla streg)

Sandfangets dimensioner fremgår af bilag 1. Sandfanget blev rykket lidt opstrøms, for at undgå gravning over en rørlægning, se figur 15.

Det ene stryg med udlægning af materiale, blev flyttet længere nedstrøms, se figur 15, da forholdene ikke var mulige for maskinerne at komme til vandløbet, uden at gøre for meget skade på brinken.

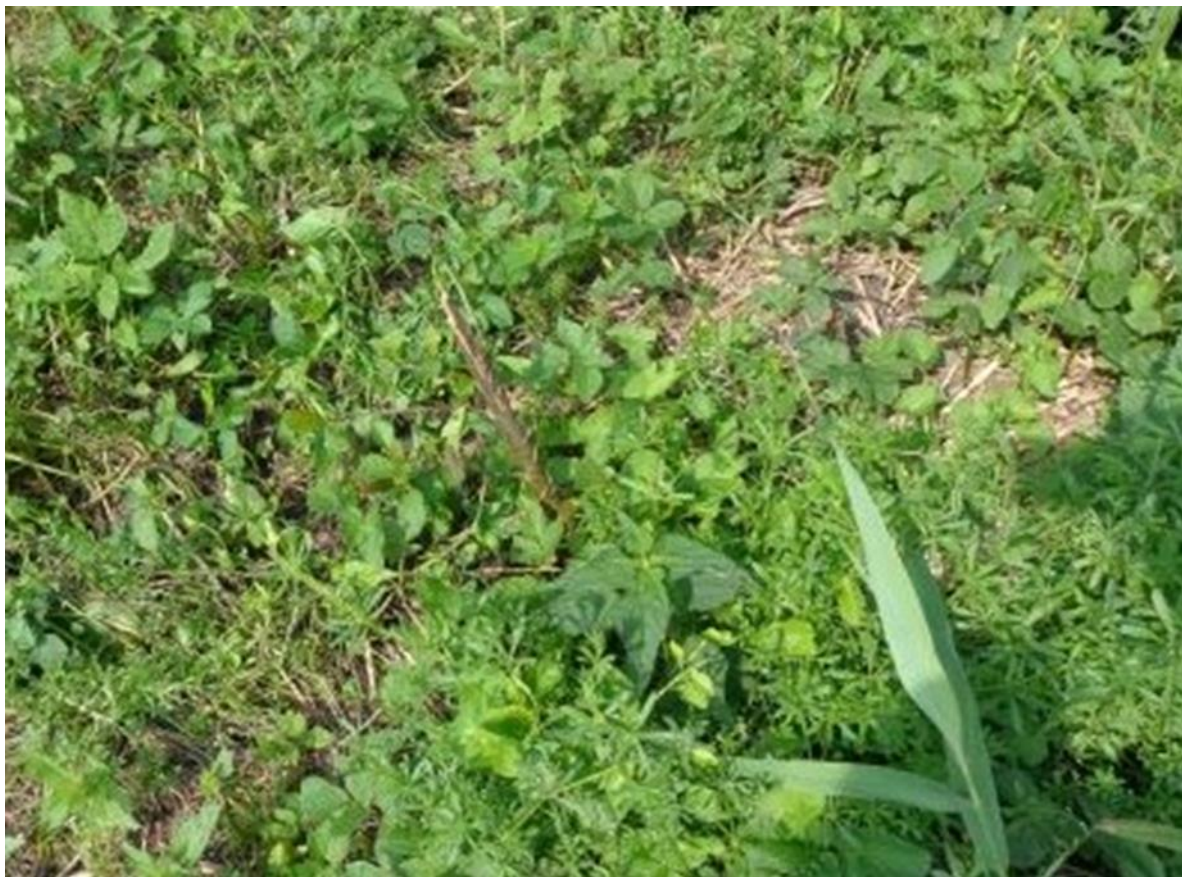
Figur 16 Eksempel på beskadiget træplantning, der dog alligevel sætter skud

Trods det tørre vejr på udplantningstidspunktet, var de langt de fleste i god stand med blade og spirer ved gennemgangen.

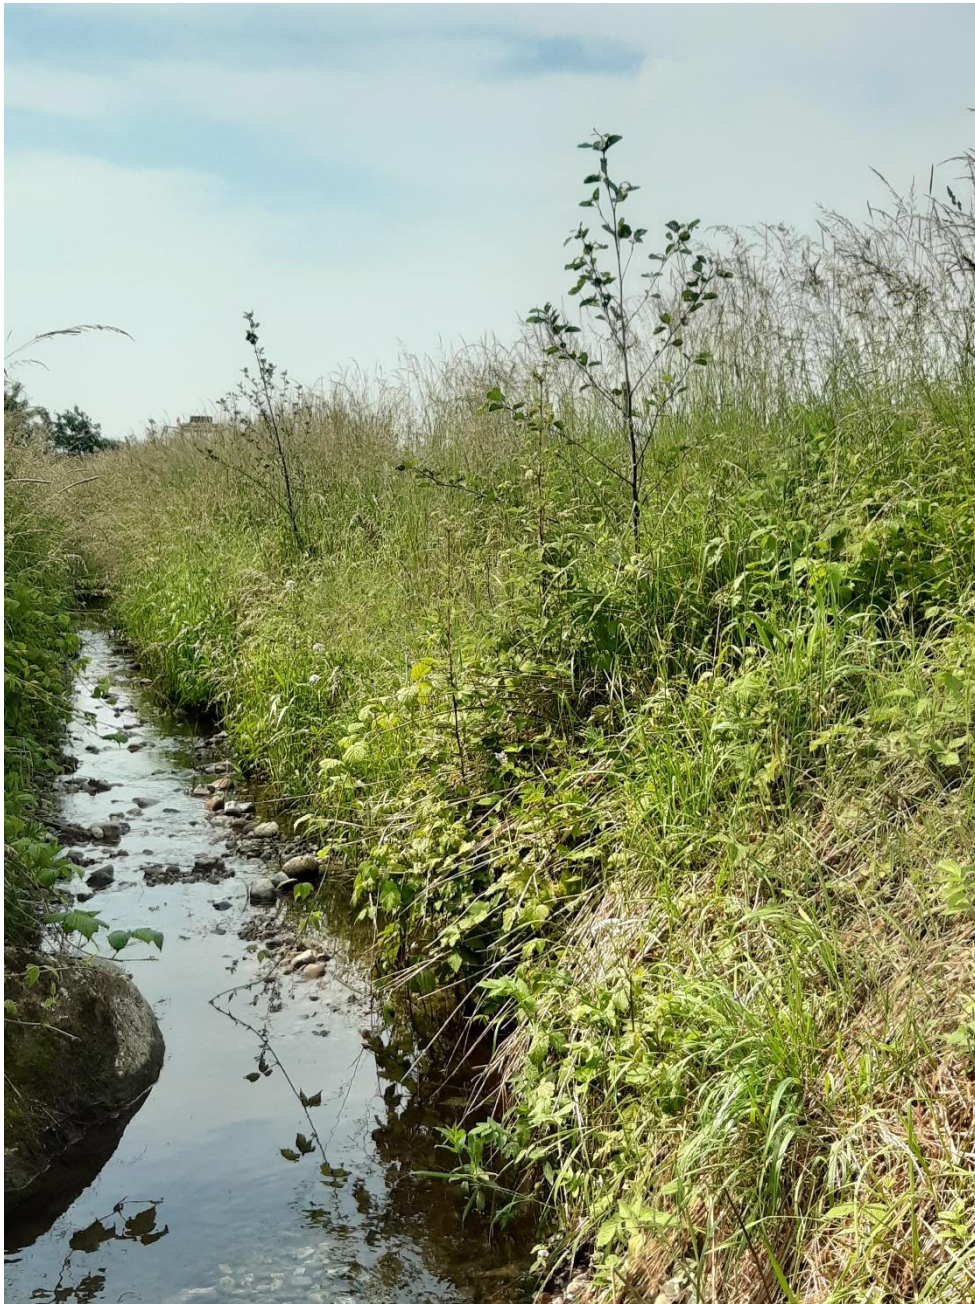
Figur 17. Eksempel på plantning af træer, samt udskiftning af bund

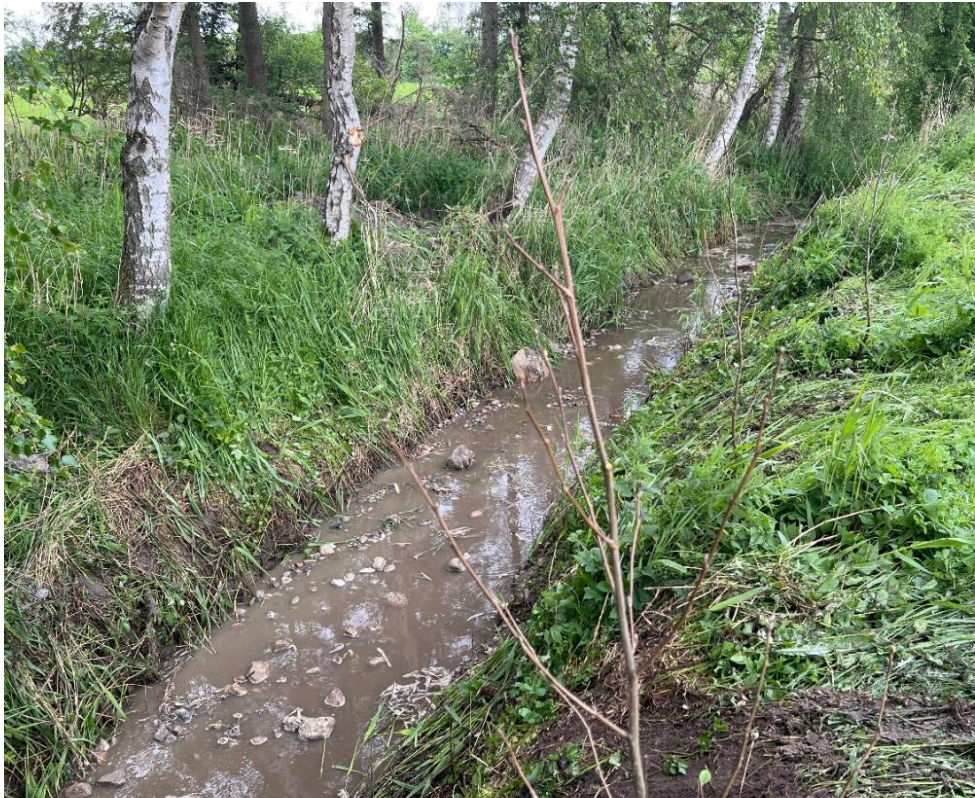
Figur 18. Endnu et eksempel på udskiftning af bund, samt plantning af træer

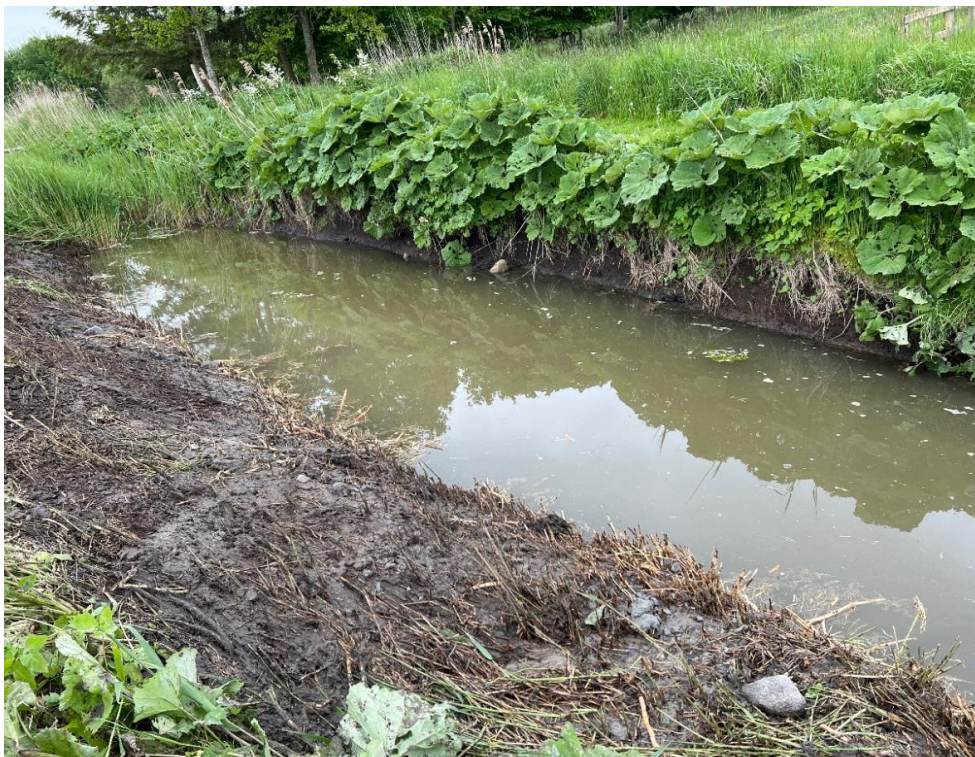
Figur 19 Sandfang 2, nær Farendløsevej

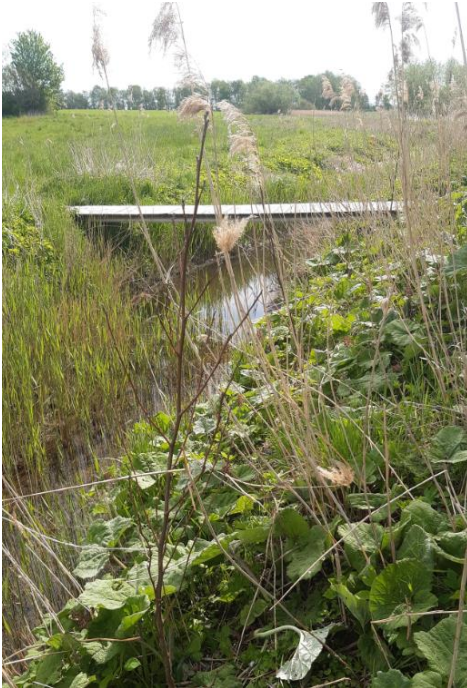
Figur 20. ny overkørsel/spang nær sandfang, samt planthning af træer

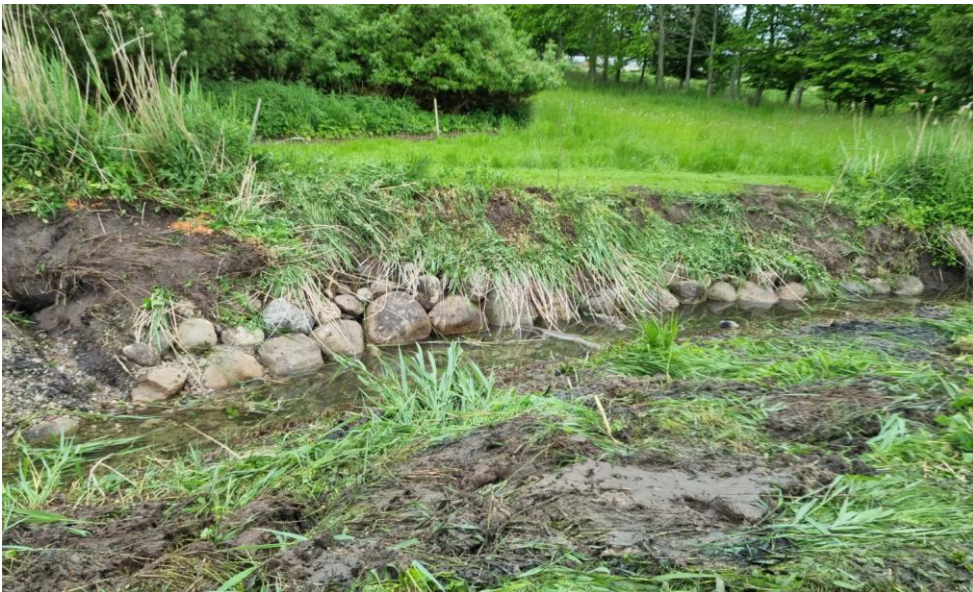
Figur 21. Parti med brug af sten til erosionssikring

Mht. træplantning og udskiftning af materiale, er der taget hensyn til strækninger med erosion, hvilket har haft betydning for plantevalget, samt partier hvor der er sket erosionssikring med sten.

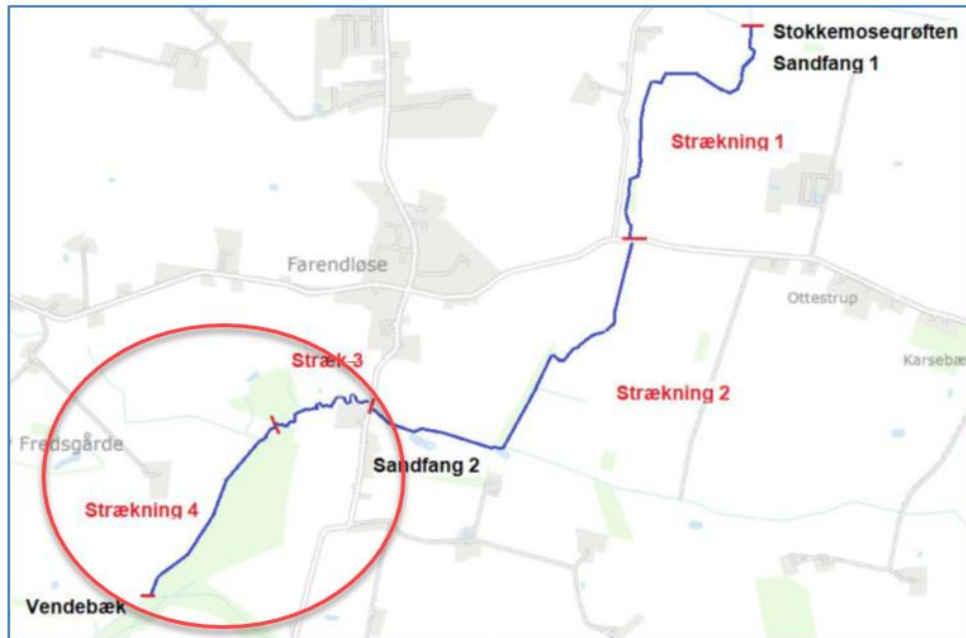
Figur 22 Projektområde, med markering af området fra den gamle jernbanebro til Roskildevej

Tiltag med genslyngning og udlægning af materiale, er udført som planlagt, med en mindre justering af placering for udskiftning af bund længst nedstrøms.

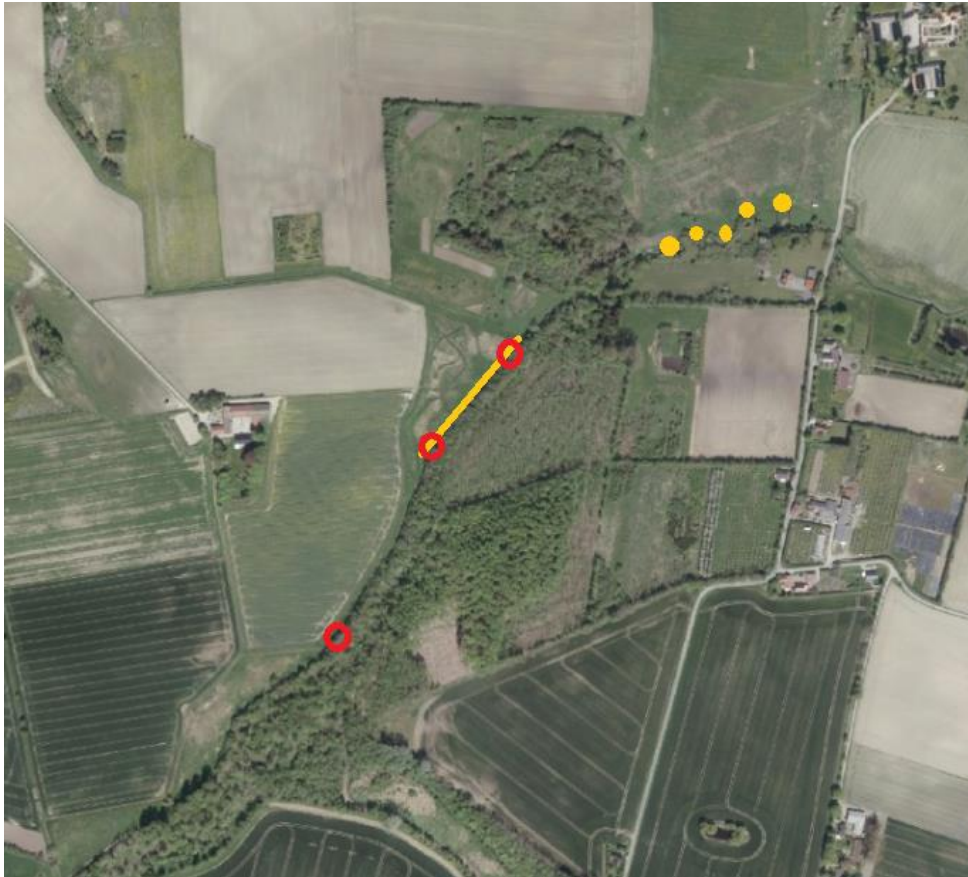
Figur 23 Fra projektplan nedstrøms Farendløsevej Gul= plantning af træer, rød =udskiftning af bundmateriale.

Med etableringen, udskiftes der bund på 3 strækninger og plantes træer langs vandløbet over 1 strækning, samt pletvis over en anden strækning (gule pletter på figur 23). Udskiftning af bund, udgør ikke nogen ændring i forhold til vandløbets regulativmæssige dimensioner.

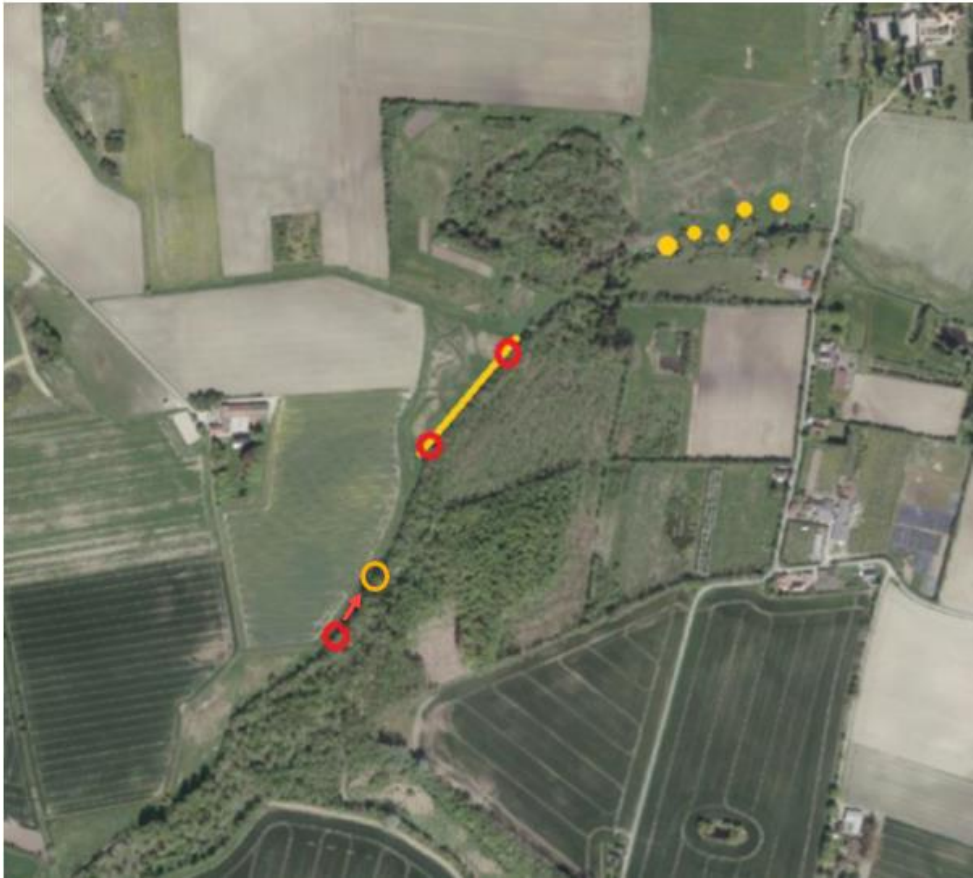
Figur 24 Projektplan, med markering af strækning med udlægning af materiale der er rykket (pil og orange ring)

Hvor der er udlagt materiale, er dette udlagt på strækninger af 18-22 meter med en lagtykkelse på ca. 30 cm i fuld bundbredde. Derudover er der på hele strækningen udlagt skjulesten.

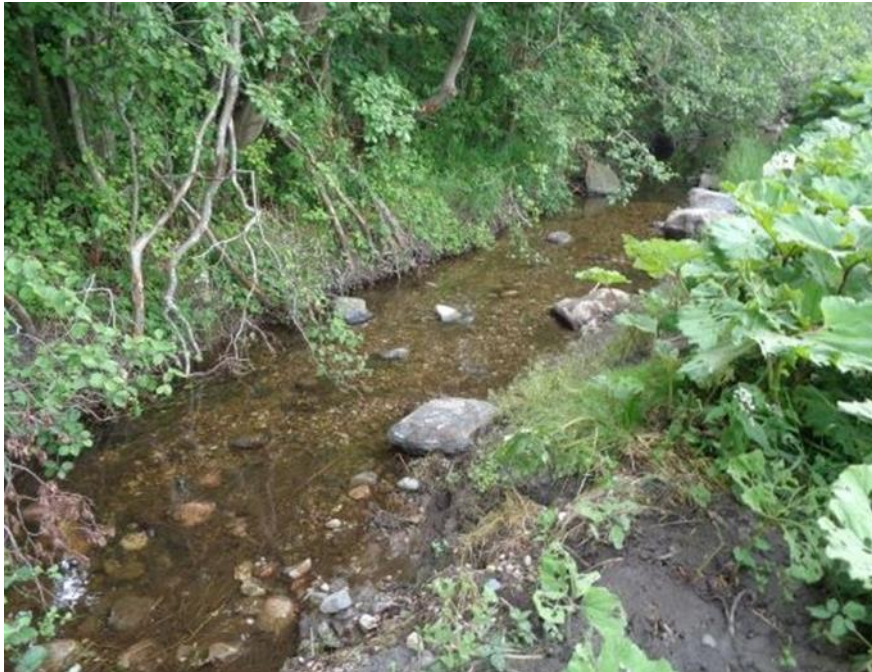
Figur 25. En af strækningerne med udskiftning af bundmateriale
