Holbæk d. 5. december 2018  
J.nr. MVE.P773

**Udtalelse/orientering jf. museumslovens §23 vedr. nedrivning af Langebjergvej 60, 4100 Ringsted. Tidligere skovarbejderbolig til Skjoldenæsholm.**

Kortbilag til MVE.P773

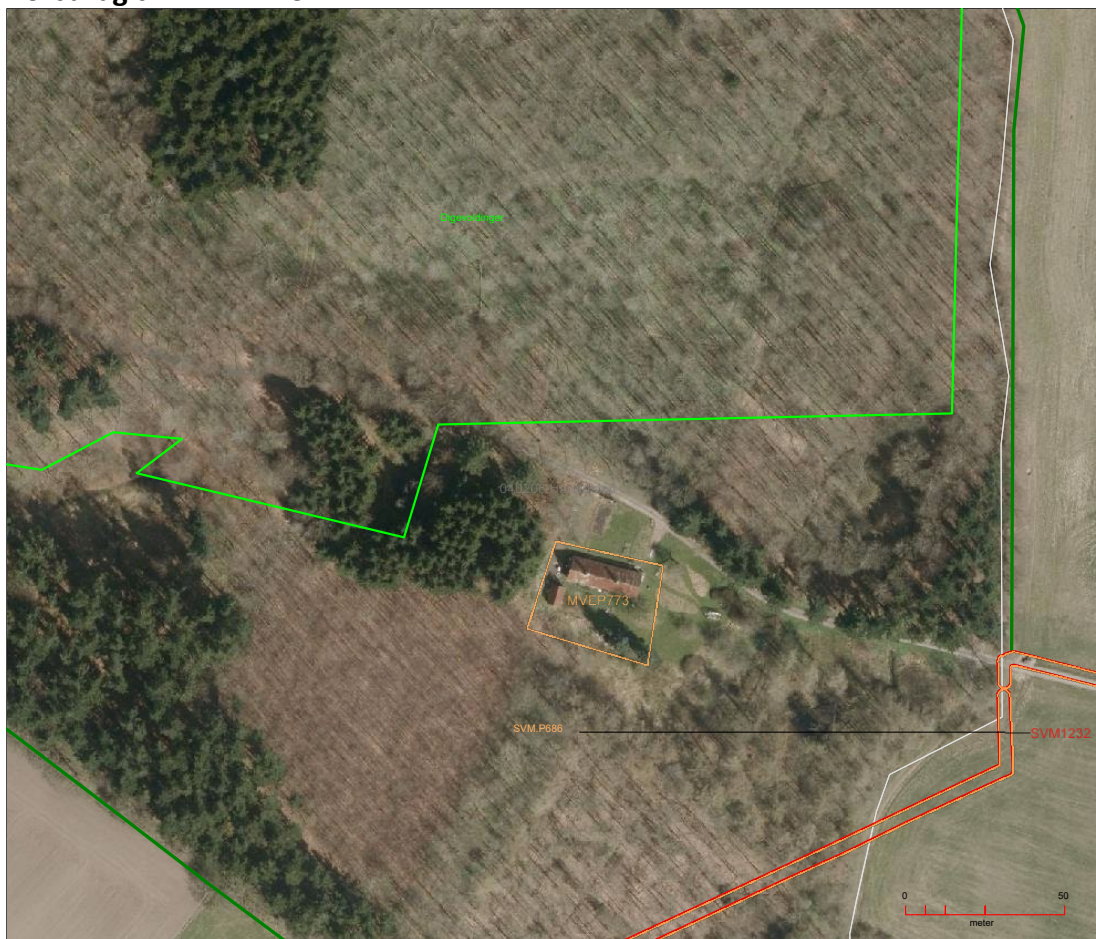
Sagsareal (orange omramning).

Registrerede fortidsminder og arkæologiske interesser jf. signaturforklaring.

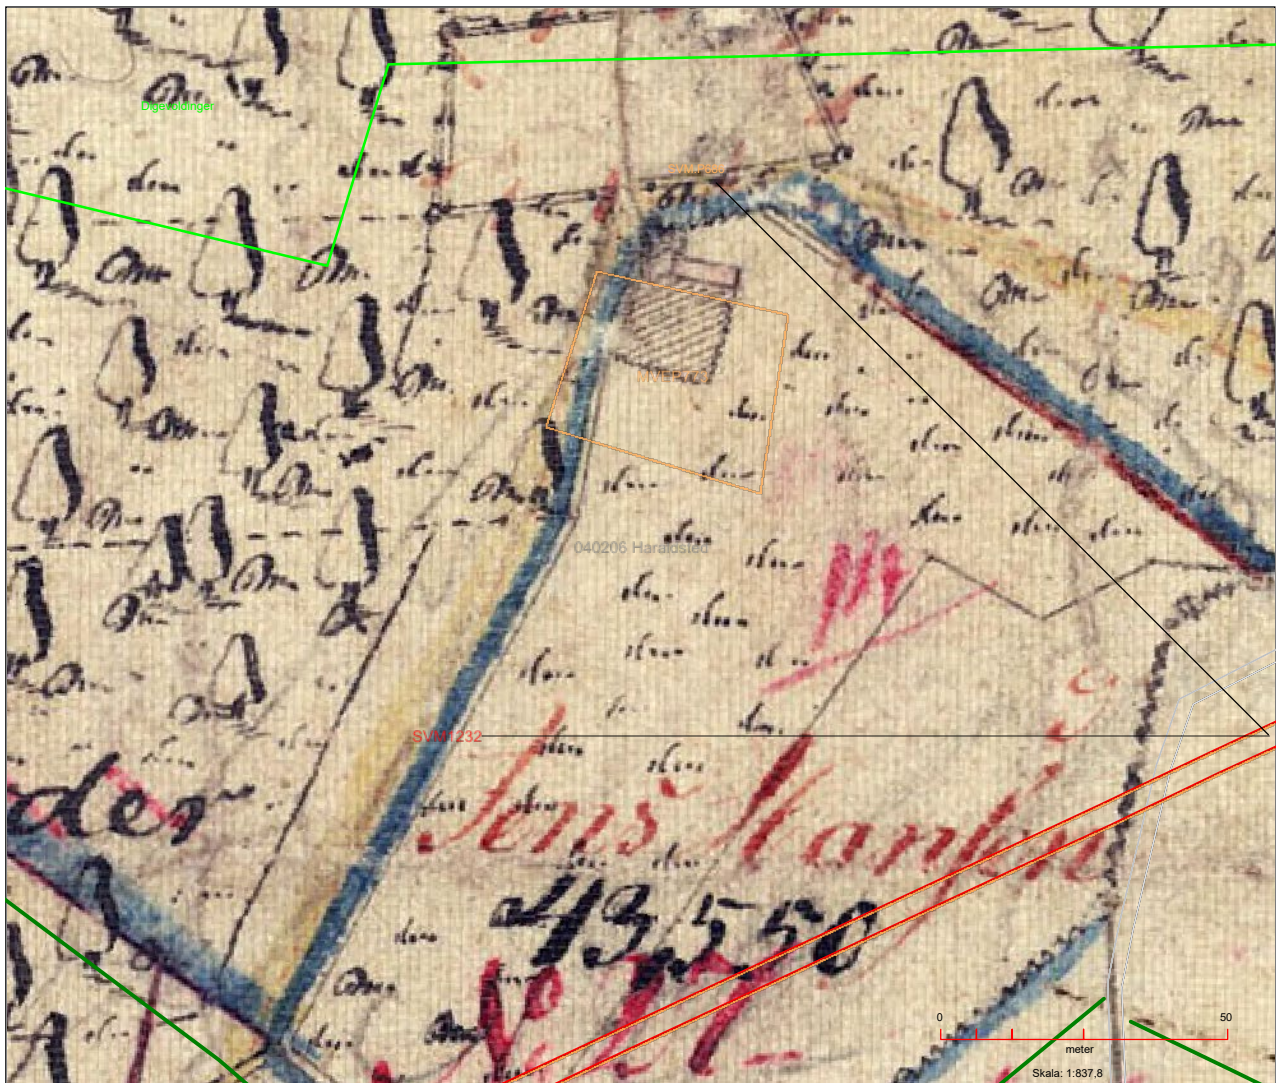
Original 1-kort opmålt i 1794 og kopieret i 1805. Sagsarealet ligger lidt forskudt, men der er formentlig tale om den samme bygning.

Der er usikkerhed omkring opførelsesåret. BRR oplyser 1877, mens Fredede og Bevaringsværdige bygninger oplyser 1777 plus/minus 50 år. Huset er synligt på original 1-kortet over Haraldsted By, Haraldsted, som er opmålt i 1794 og kopieret i 1805.

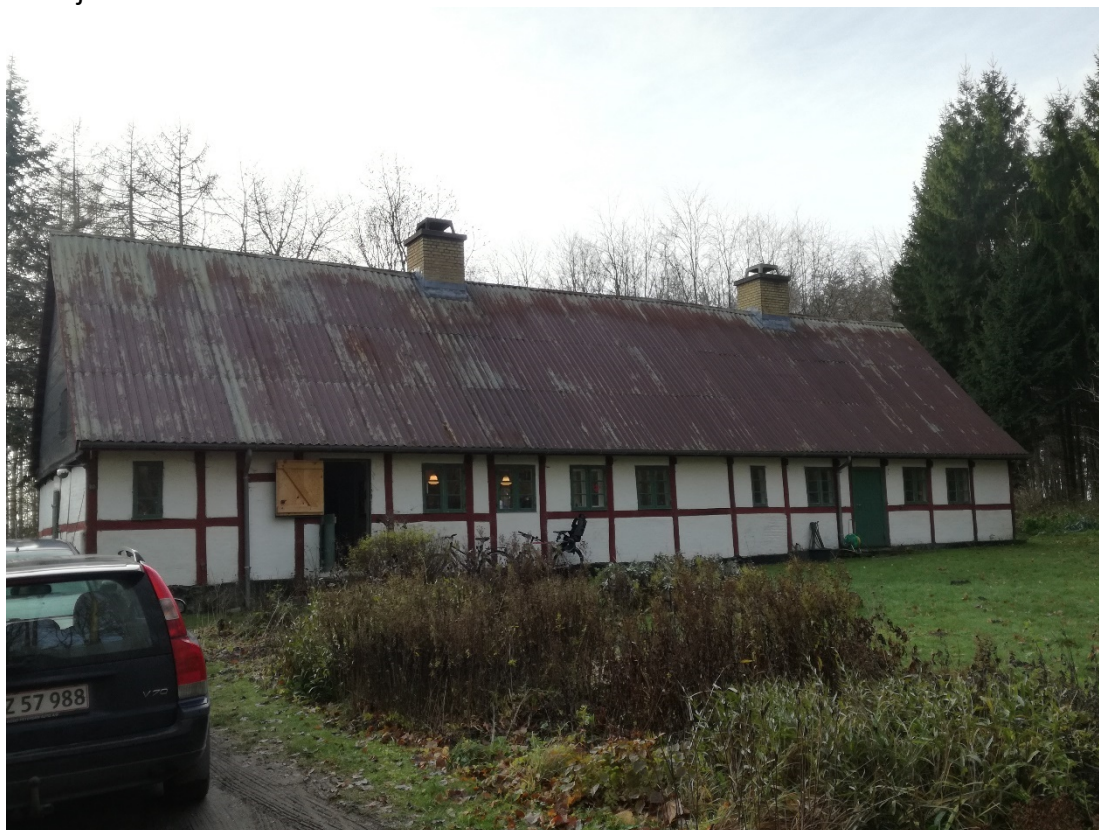
Huset set fra vejsiden. Tag og skorstene er ikke fra opførelsestidspunktet. Foto: Museum Vestsjælland.

Huset er opført i bindingsværk med gennemstukne bjælkehoveder, hvilket tyder på at huset er ældre end 1877. På bjælker og stolper ses romertal fra konstruktionsarbejdet. Vinduerne er originale med trukket glas og kittede ruder, under tagets bølgede blikplader synes et originalt stråtag. Skorstenene er nyere. Gavlene er dækket med tagpap, men kan underneden være forsynet med træspån, hvilket ofte ses på bygninger med direkte tilknytning til skov. Huset er hvidkalket, har traditionelle, grønmaledede vinduesrammer og markant rødmalet tømmer, som flere af Skjoldenæsholms tilknyttede huse har. Der er tale om et traditionelt længehus af en anseelig størrelse med ca. 20 meter i længden og 6 meter bredt. Huset har oprindeligt haft bolig i midten, hønsehus i den ene ende og stald i den anden.

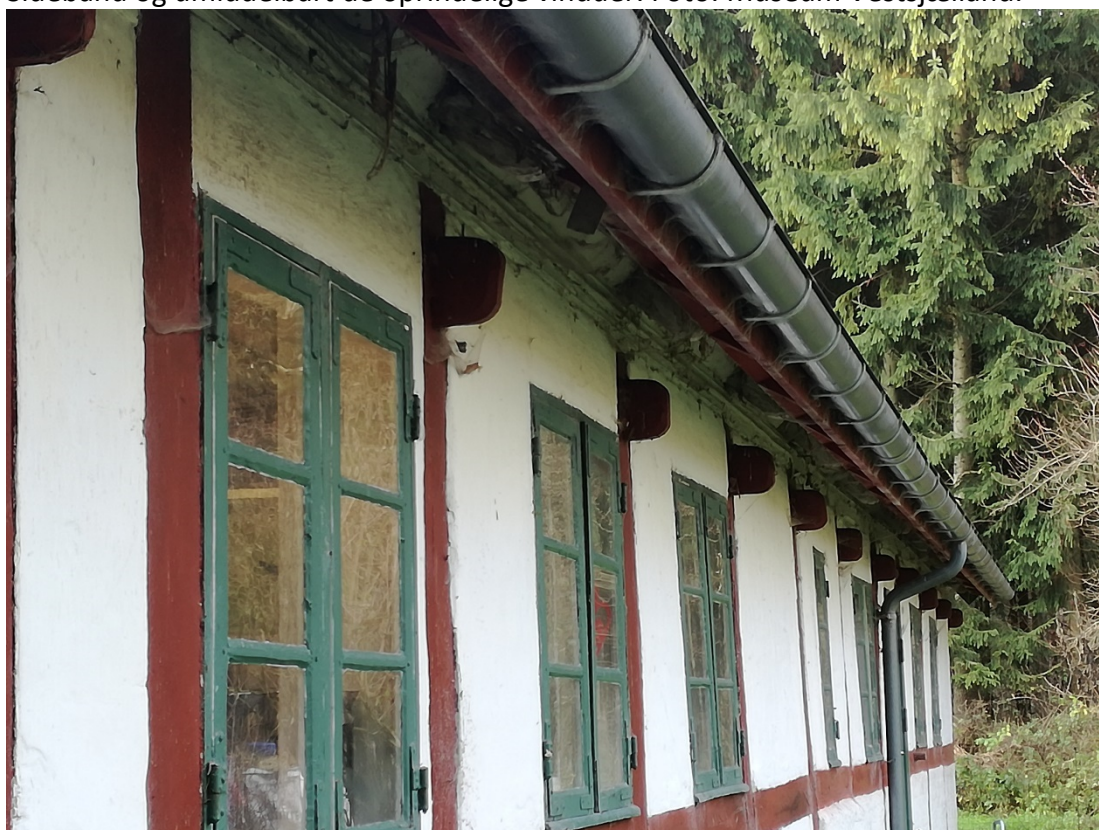
Sidebånd og umiddelbart de oprindelige vinduer. Foto: Museum Vestsjælland.

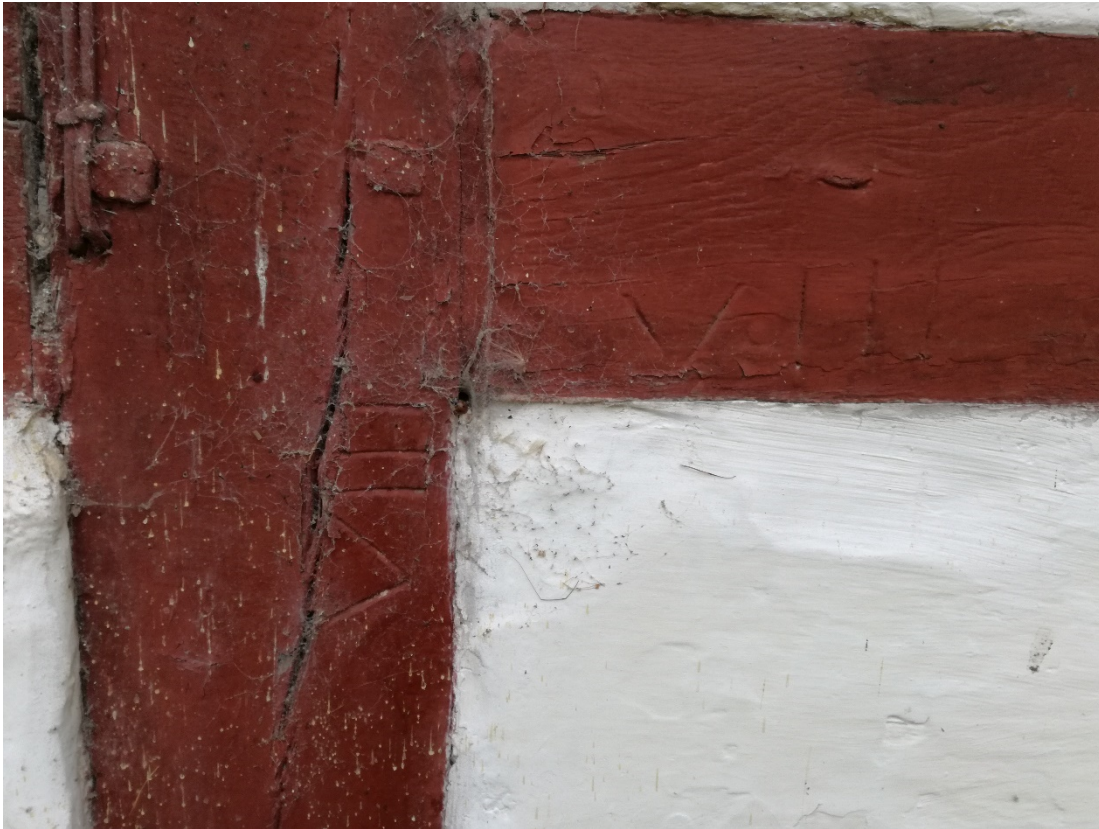
Tømrerens mærker i bindingsværket, så han kan se, hvad der hører sammen. Foto: Museum Vestsjælland.

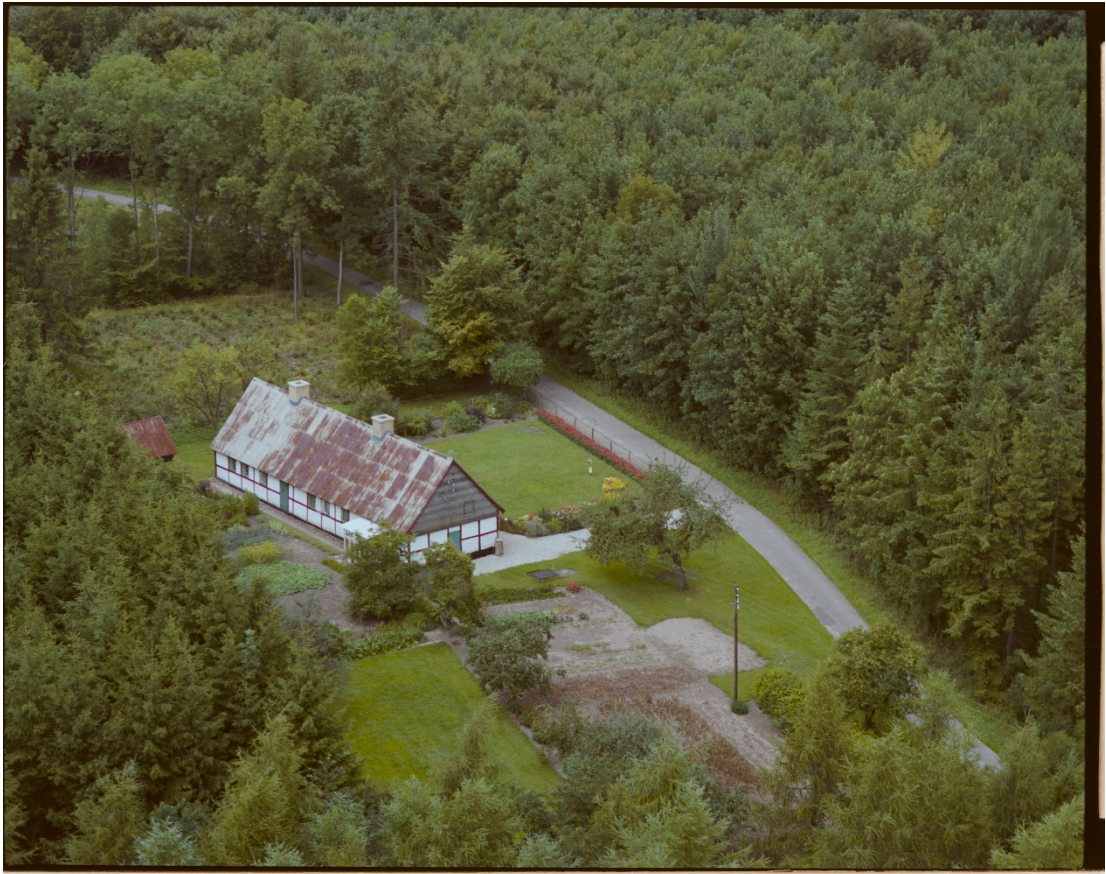
I 1986 var der metal på taget, men allerede her var pladerne rustne.  
Foto: Danmark set fra luften. Det kongelige bibliotek. BilledID.: Ap08631\_017.
