Ringsted Kommune

Kortlægning og vurdering af plan- teudbredelse på vedligeholdelses- fri strækning af Ringsted Å

**KORTLÆGNING OG BESKRIVELSE AF UDVIKLINGEN AF VEGETATIONENS
ARTSSAMMENSÆTNING OG DÆKNINGSGRAD I 2018 SAMT FORSLAG TIL
FREMTIDIG PLEJETILTAG**

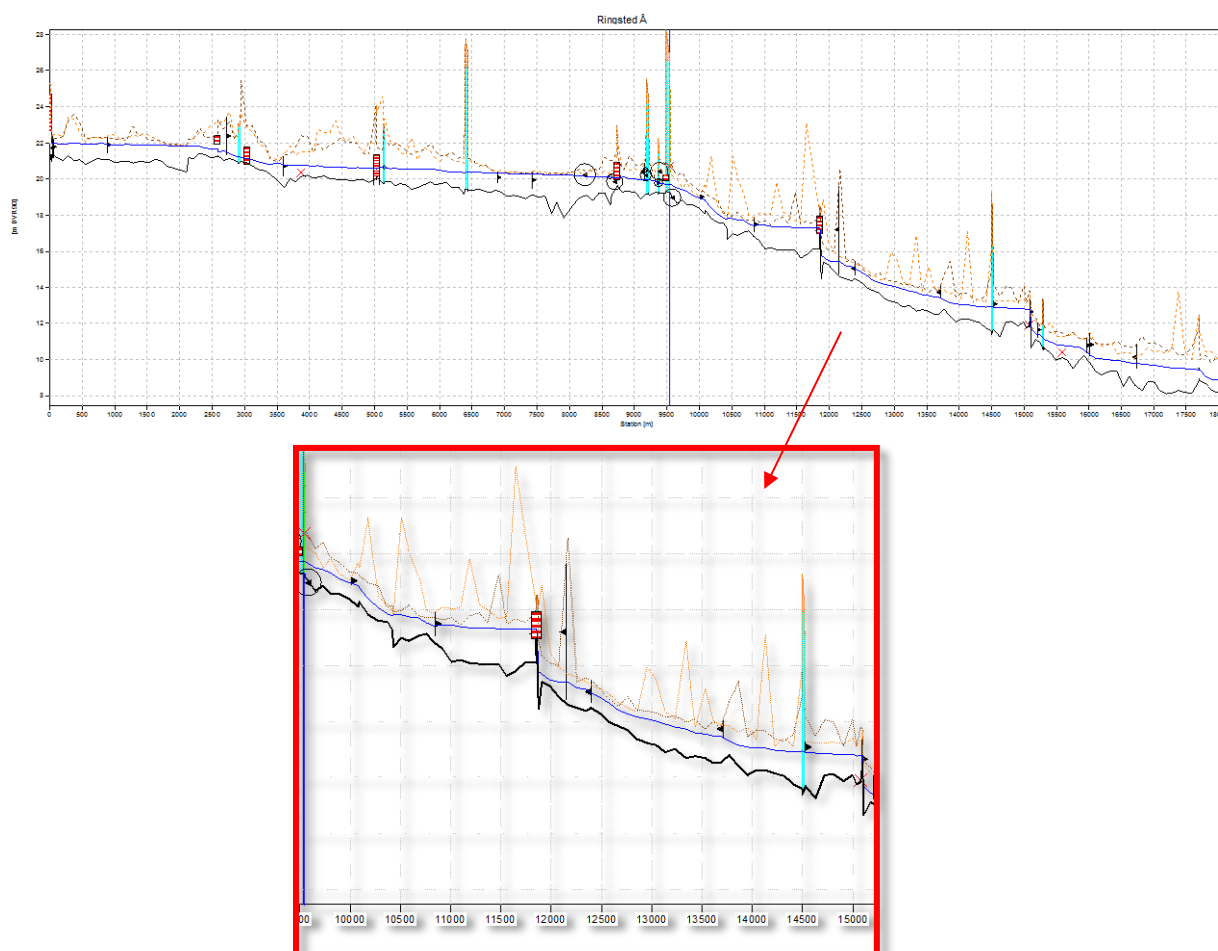
Figur 3-1: VASP-længdeprofil på hele Ringsted Å, fra st. 0 til st. 18.200, samt udsnit af den vedligeholdelsesfrie strækning.

Generelt er faldforholdene særdeles gode på den vedligeholdelsesfrie strækning, med gennemsnitligt fald på op til 2,5 %. Til gengæld er der hele to mølleopstemninger på strækningen, der forårsager to lange opstuvningszoner, Figur 3-1 og Figur 3-3.

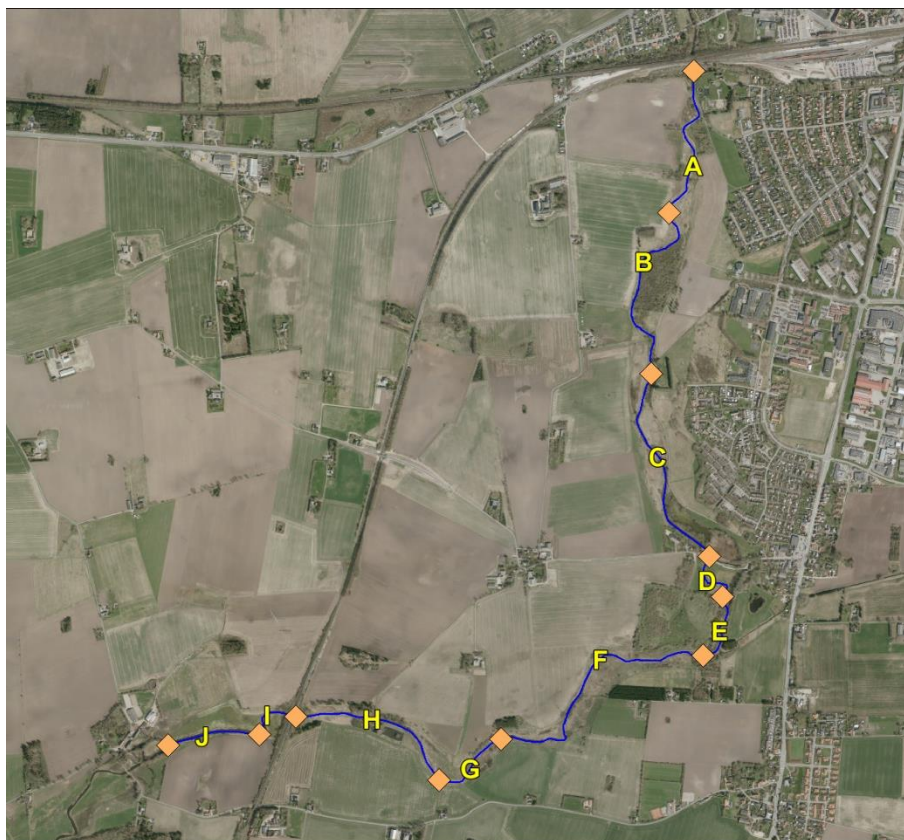
Figur 3-2 Oversigt over inddelingen af Ringsted Å på strækningen fra st. 9.500 til st. 15.500

Den vedligeholdelsesfrie strækning af Ringsted Å (fra st. 9.523 til st. 15.015) opdeles i repræsentative delstrækninger afhængig af vandløbets fysiske forhold så som dimensioner/faldforhold eller ændringer i plantesamfundet. Ud fra specielt faldforholdene (Figur 3-1) og ændringer i bundbredde og vegetationssammensætning er den vedligeholdelsesfrie strækning opdelt i 10 delstrækninger på mellem 250-1000 meter se Figur 3-2.

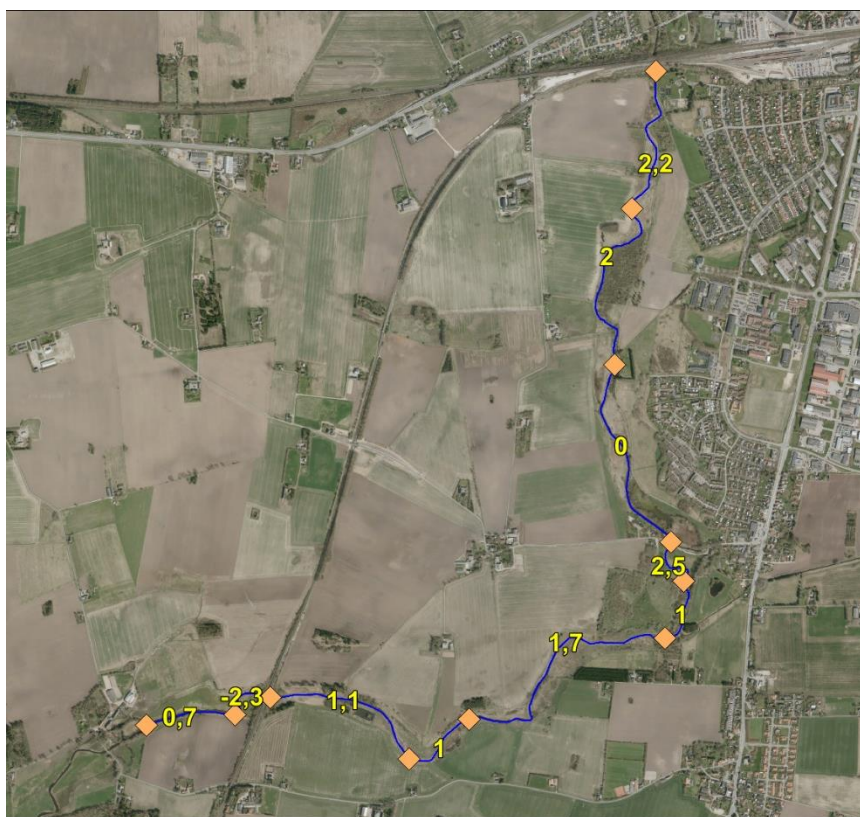
Figur 3-3 Oversigt over faldforhold på de enkelte delstrækninger af Ringsted Å på strækningen fra st. 9.500 til st. 15.500

I betragtning af vandløbets størelse (Type II) og sjællandsregionen, er faldforholdene særdeles gode på den vedligeholdelsesfri strækning af Ringsted Å, undtaget stuvningszonerne opstrøms mølleopstemningerne samt lokalt ved jernbaneunderføringen.

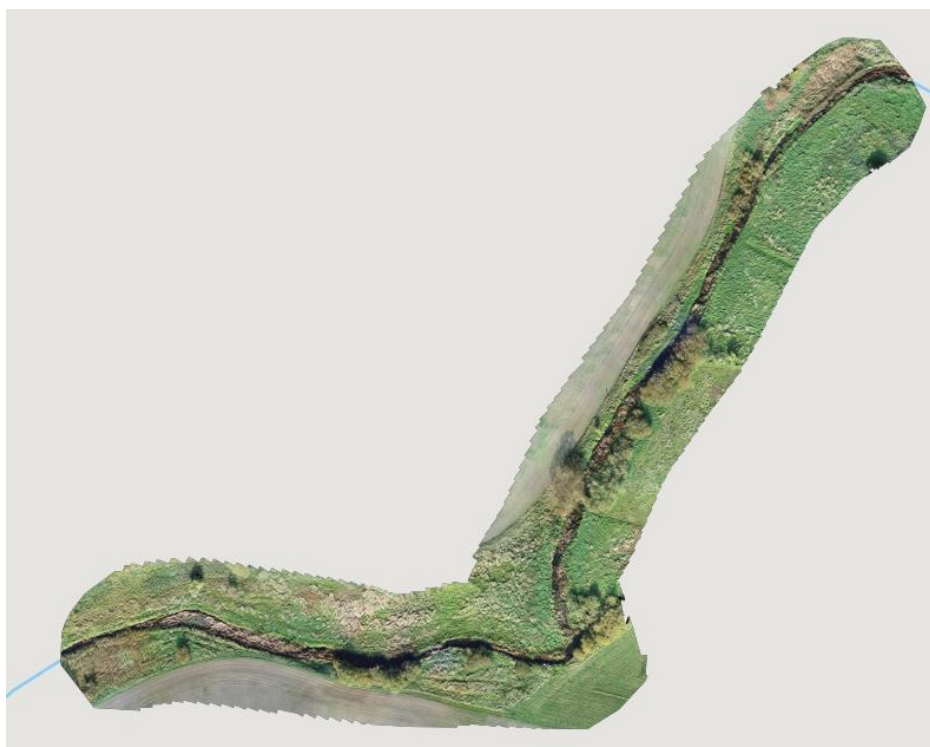
Figur 3-4: Eksempel på ortomosaik fra dronekortlægningen.

De udarbejdede ortomosaikker har en opløsning af cirka 1 til 1,7 cm pr. pixel. Til sammenligning har de gængse ortofotos fra COWI en opløsning på 12,5 cm pr. pixel. Ortomosaikker fra dronekortlægningen har således en opløsning, som er cirka 10 gange højere.

Af hhv. Figur 3-5 og Figur 3-5 ses et eksempel på en udarbejdet ortomosaik og et udsnit fra en af de udarbejdede ortomosaikker.

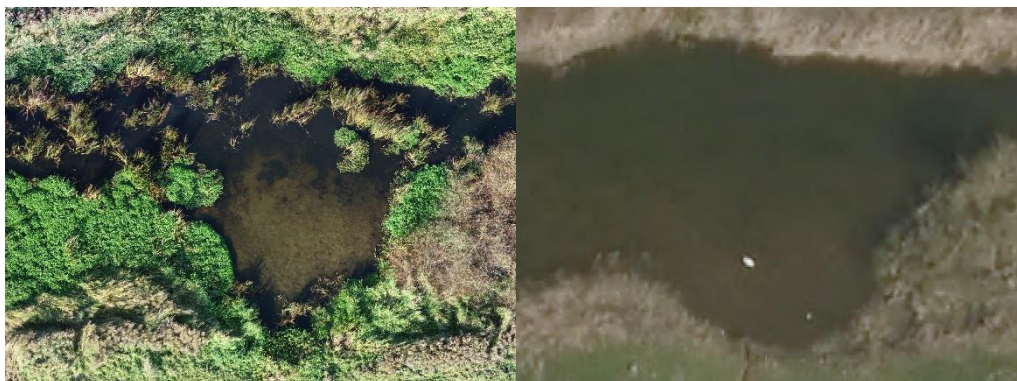
Figur 3-6: Sammenligning af ortomosaik fra dronekortlægningen (til venstre) og COWIs ortofoto fra foråret 2018. Begge i målestok 1:120.

Af Figur 3-6 fremgår en sammenligning af et de udarbejdede ortomosaikker samt COWIs landsdækkende ortofoto fra foråret 2018.

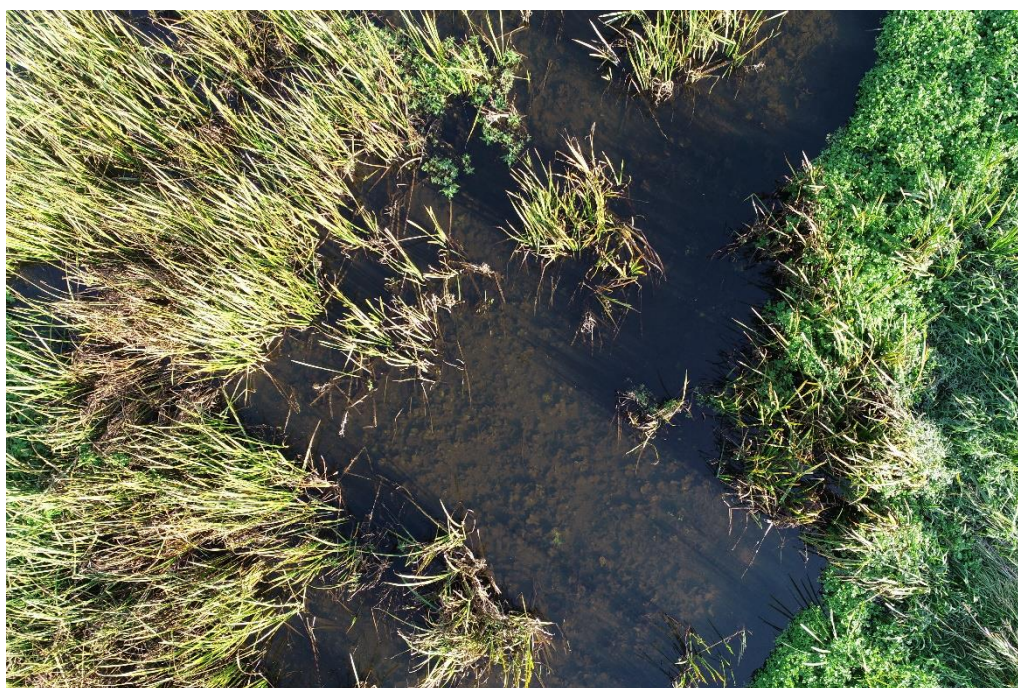
Figur 3-7: Eksempel på nærbillede af plantearter i Ringsted Å.

Som supplement til de udarbejdede ortomosaikker blev der i forbindelse med dronekortlægningen den 16. oktober optaget videomateriale og taget nærbilleder af vandplanterne. Videomaterialet blev optaget i 15-20 meters højde og nærbillederne blev taget i 5-25 meters højde. Et eksempel på et nærbillede taget i cirka 5 meters højde fremgår af Figur 3-7.

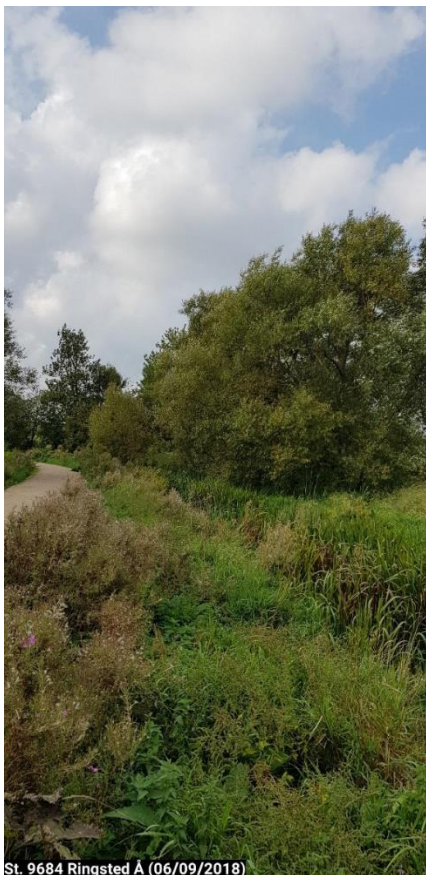
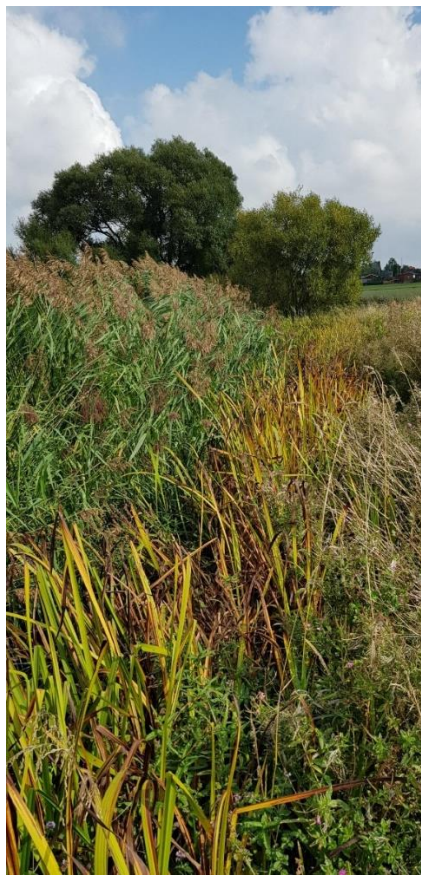
St. 9684 Ringsted Å (06/09/2018)

Delstrækning A (st. 9.550 – st. 10.200)

Tagrør / Grenet pindsvineknop / Lodden Dueurt

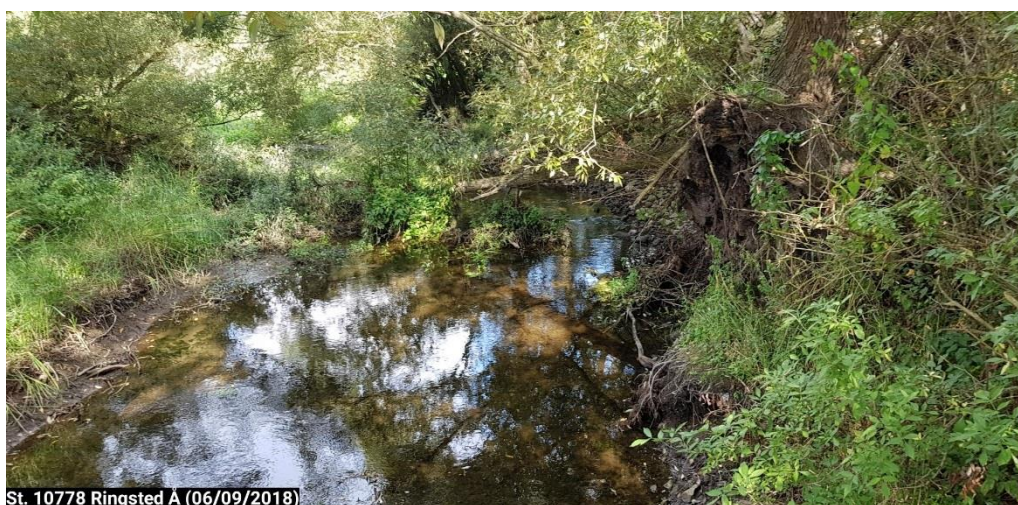
St. 10778 Ringsted Å (06/09/2018)

Delstrækning B (10.200 – 11.000)

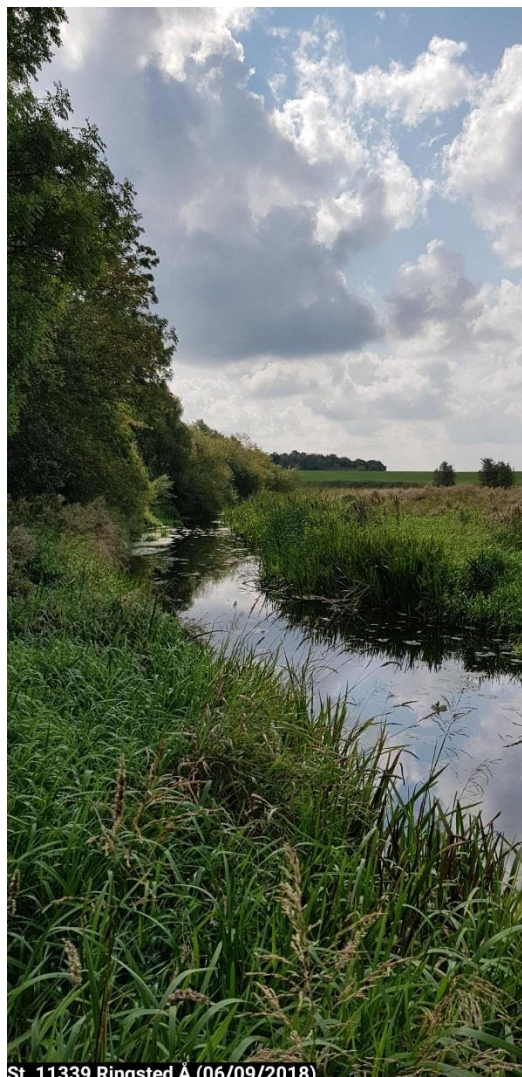
St. 10876 Ringsted Å (06/09/2018)

Delstrækning C (11.000 – 11.850)

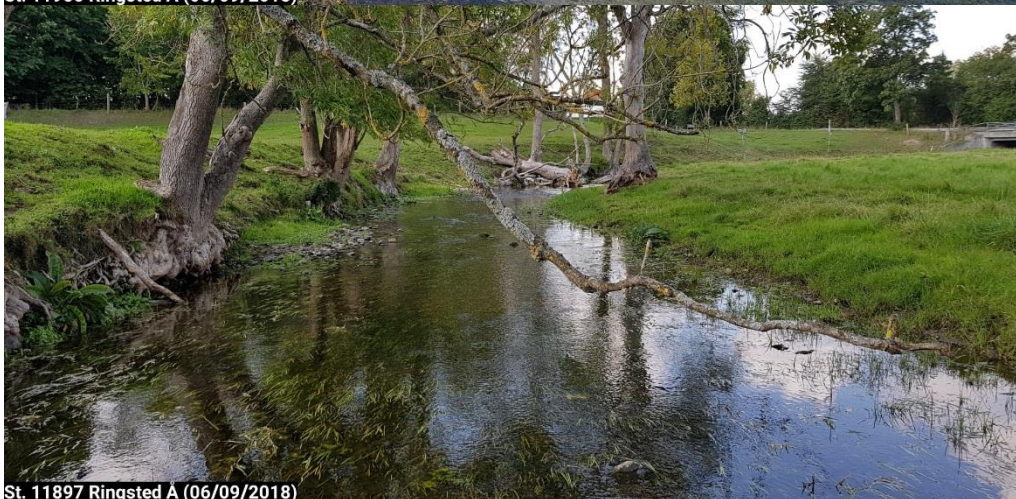
St. 11897 Ringsted Å (06/09/2018)

Delstrækning D (11.850 – 12.100)

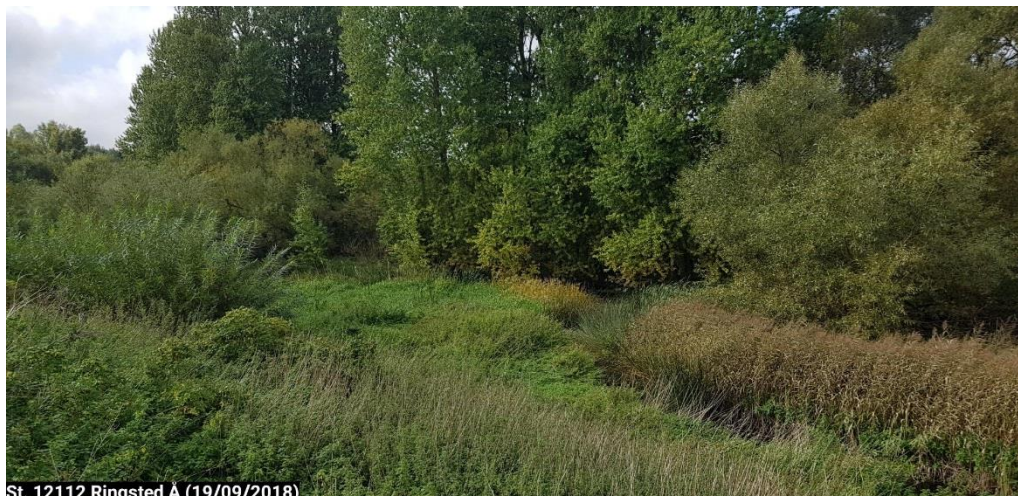
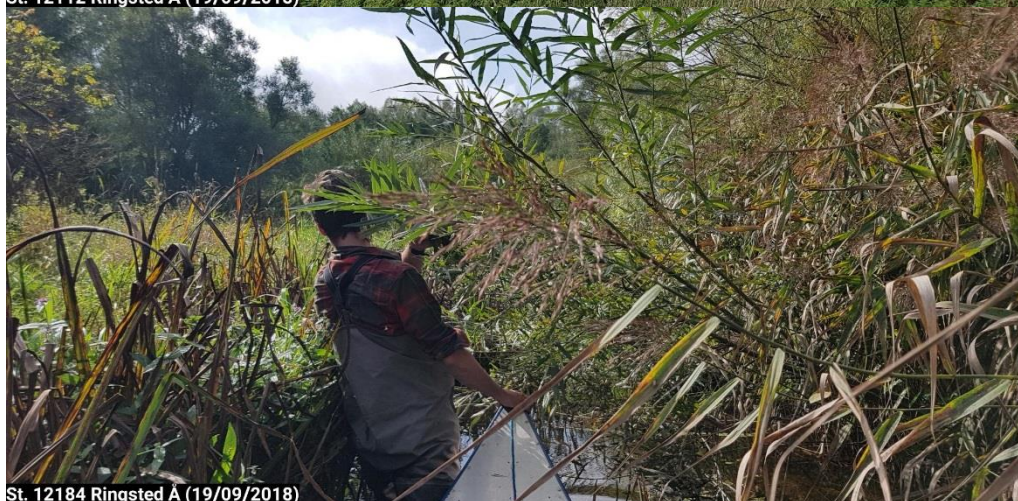
St. 12112 Ringsted Å (19/09/2018)

Delstrækning E (12.100 – 12.400)

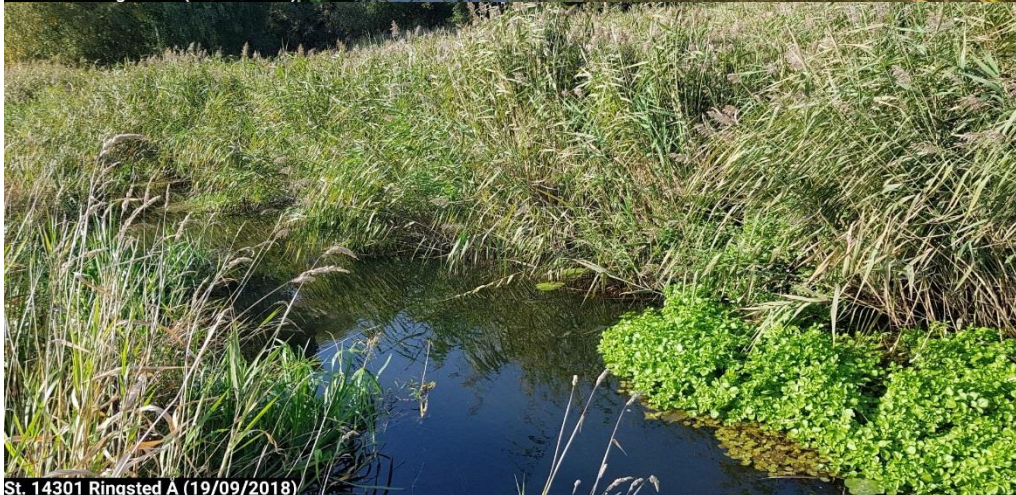
St. 14301 Ringsted Å (19/09/2018)

Delstrækning H (13.800 – 14.500)

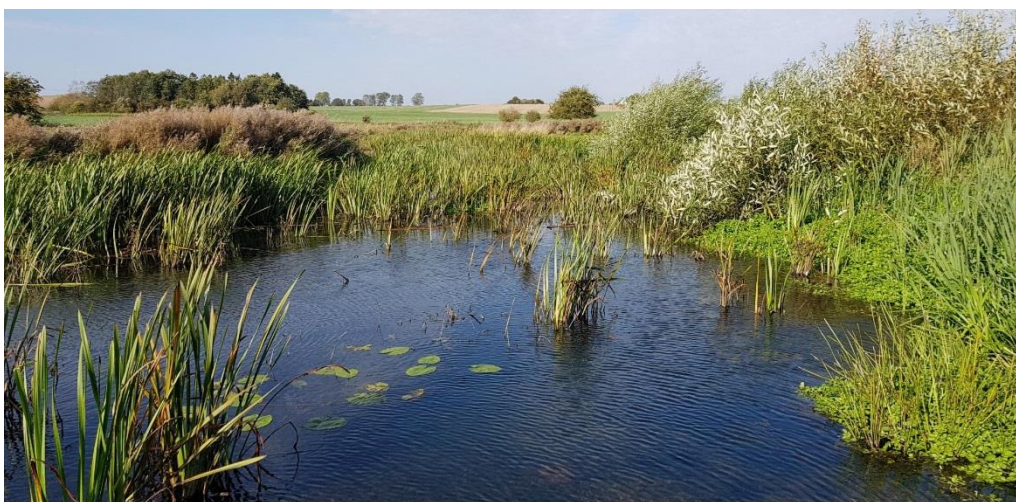
Delstrækning J (14.720 – 15.100)

Figur 3-10: Karakteristiske billeder af de enkelte delstrækninger.

Kortlægningen af planteudbredelsen i 2018 viser med stor tydelighed, at der på knap 60 % af den undersøgte strækning er en kraftig dominans af stivstænglet vegetation, med dækningsgrader over 75 %. Som følge heraf er den egnede undervandsvegetation derfor trængt kraftigt tilbage med yderst sparsom udbredelse.

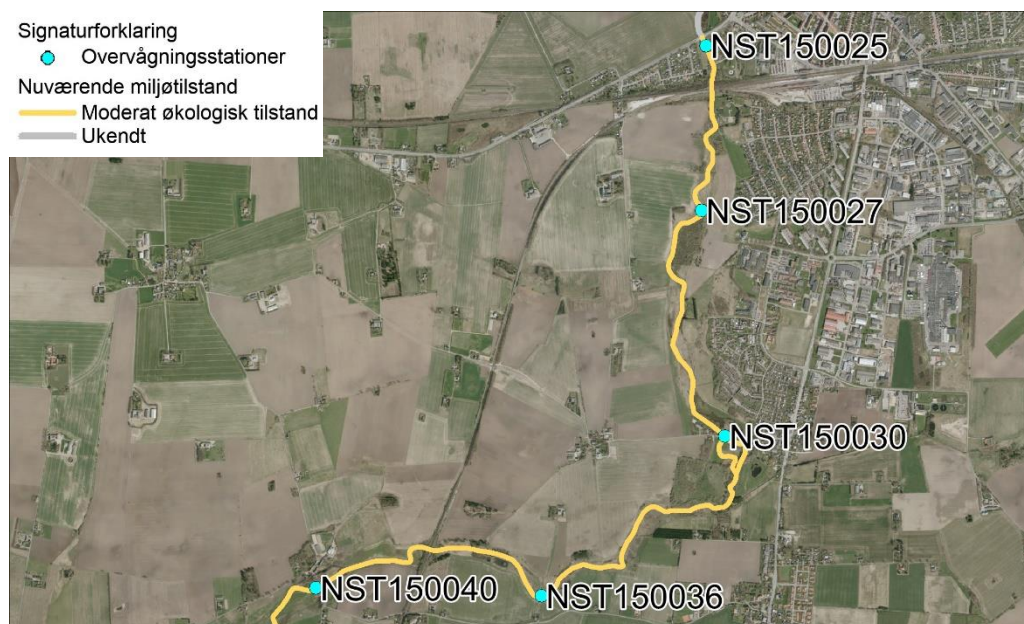
Seneste DVFI bedømmelse for alle 5 stationer viser en DVFI klasse 4, svarende til moderat økologisk tilstand. Den økologiske tilstand for vandløbsstrækningen for smådyr er endvidere angivet på Figur 3-12.

Figur 3-12: Oversigtskort over den nuværende økologiske tilstand for smådyr i Ringsted Å.

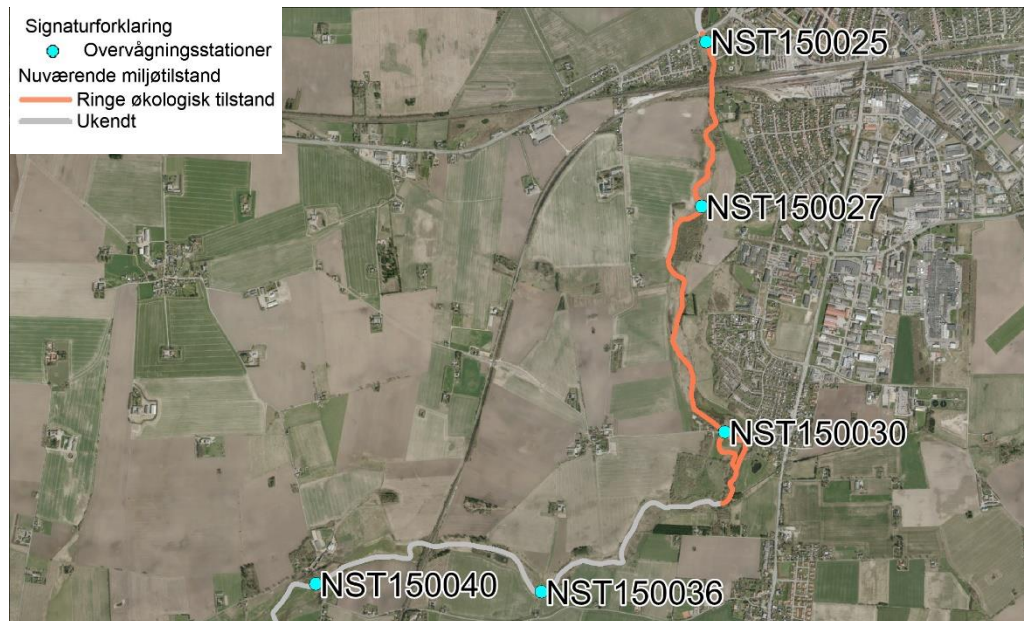
Den økologiske tilstand for fisk er på øvre del af projektstrækningen bedømt til ringe økologisk tilstand, mens tilstanden for den nedre del af vandløbet er ukendt. Et oversigtskort over den økologiske tilstand fremgår af Figur 3-13.

Figur 3-13: Oversigtskort over den nuværende økologiske tilstand for fisk i Ringsted Å.

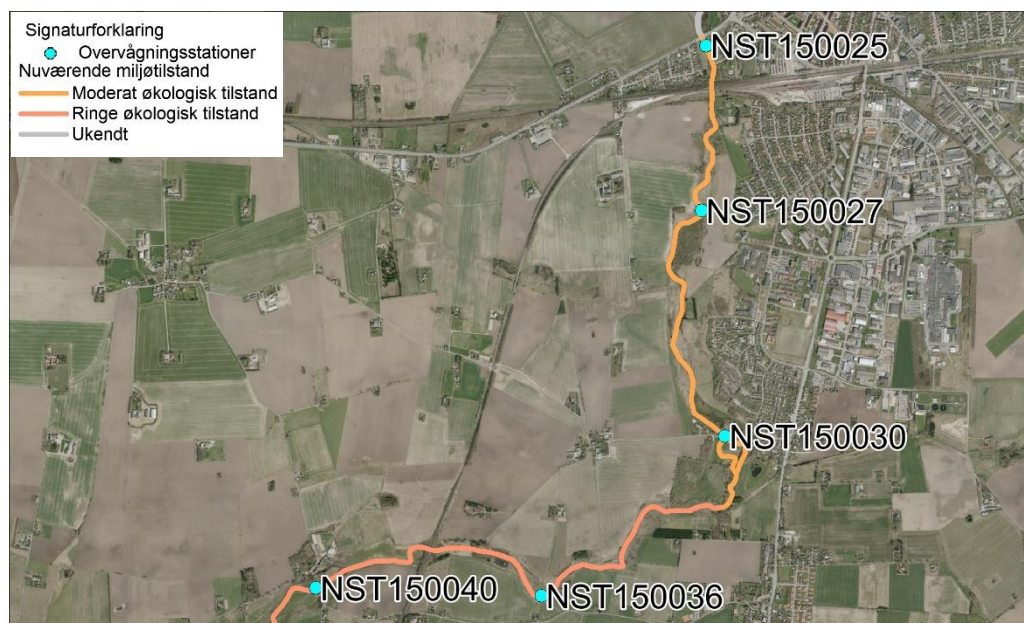
Den økologiske tilstand for makrofyter er på øvre del af projektstrækningen bedømt til moderat, mens tilstanden for den nedre del af vandløbet er bedømt til ringe økologisk tilstand. Et oversigtskort over den økologiske tilstand fremgår af Figur 3-14.

Figur 3-14: Oversigtskort over den nuværende økologiske tilstand for makrofyter i Ringsted Å.

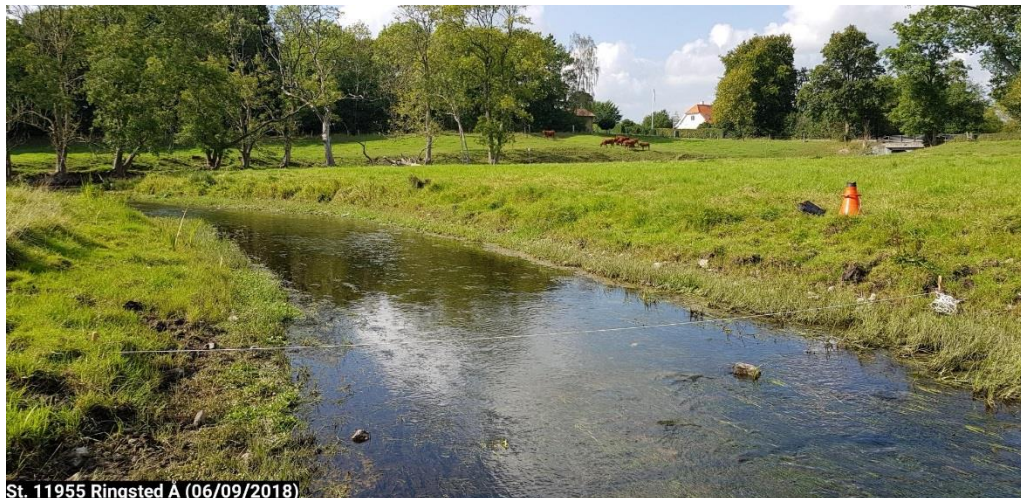
Karakteristikt for strækningen med NOVANA-station 150030 er at vegetationen holdes nede af græssene køer. Vegetationen har derfor karakter af et jævnlgt grødeskåret vandløb, med dominans af enkelt pindsvineknop og stort set ingen emergent vegetation.

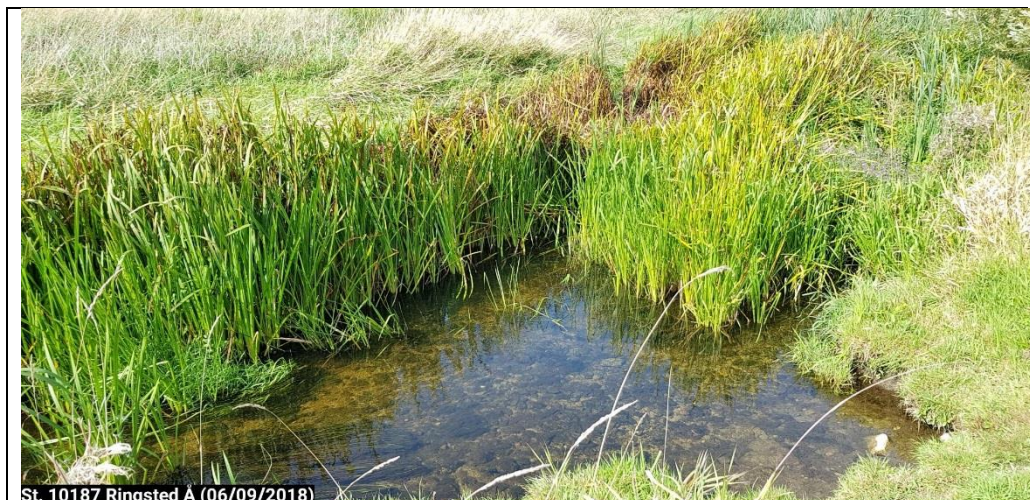
St. 10187 Ringsted Å (06/09/2018)

Eksempel på vandkik og adgang til vandløbet (direkte fra parkstien)
