Besigtigelsesrapport

Besigtigelse onsdag d. 24. oktober 2018

Dagmarsgade 2, kl. tv., 4100 Ringsted

Udført for Ringsted Kommune

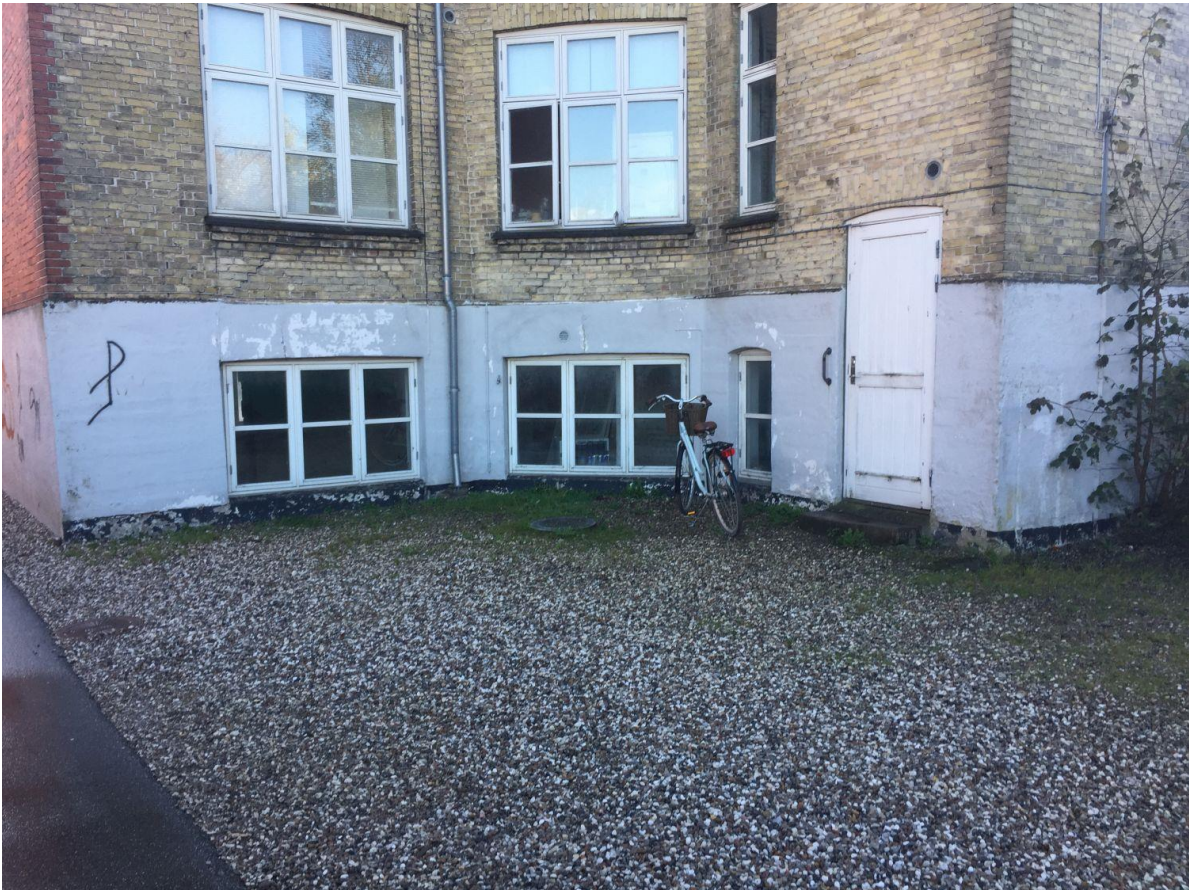
Der observeres kraftige afskalninger i udvendigt murværk og overfladebehandling, hvilket tyder på kraftig opstigende grundfugt.

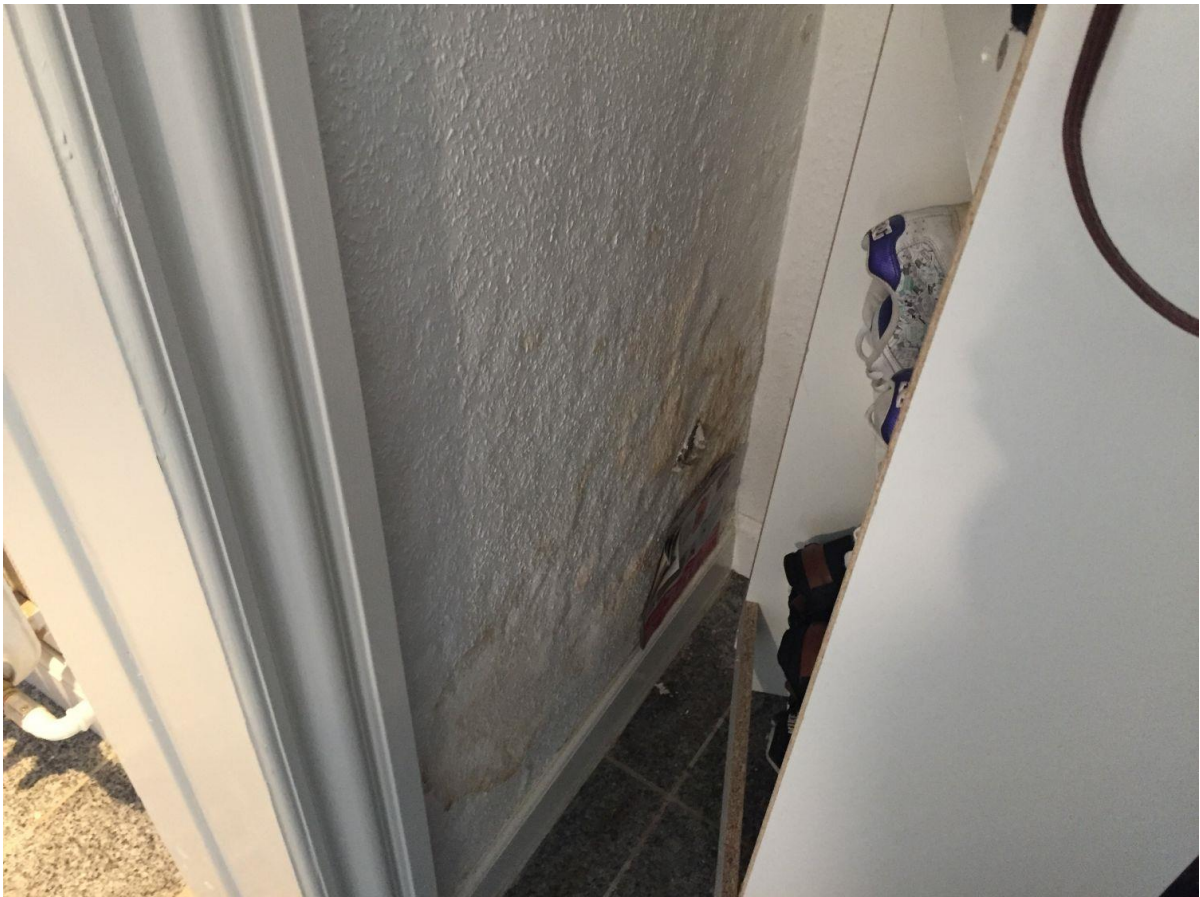
Skillevægge i boligen registreres kraftigt opfugtede op til 10-120 cm over gulvniveau. I kammer og entre observeres der synlige skimmelbegroninger af moderat til større omfang.

Der udtages aftryksprøve til laboratorieanalyse. Analyse viste høj koncentration af levedygtige svampesporer i prøven. I prøven forekommer moderat høj individuel forekomst af art af skimmelsvamp med sundhedsfarlige karakteristika.

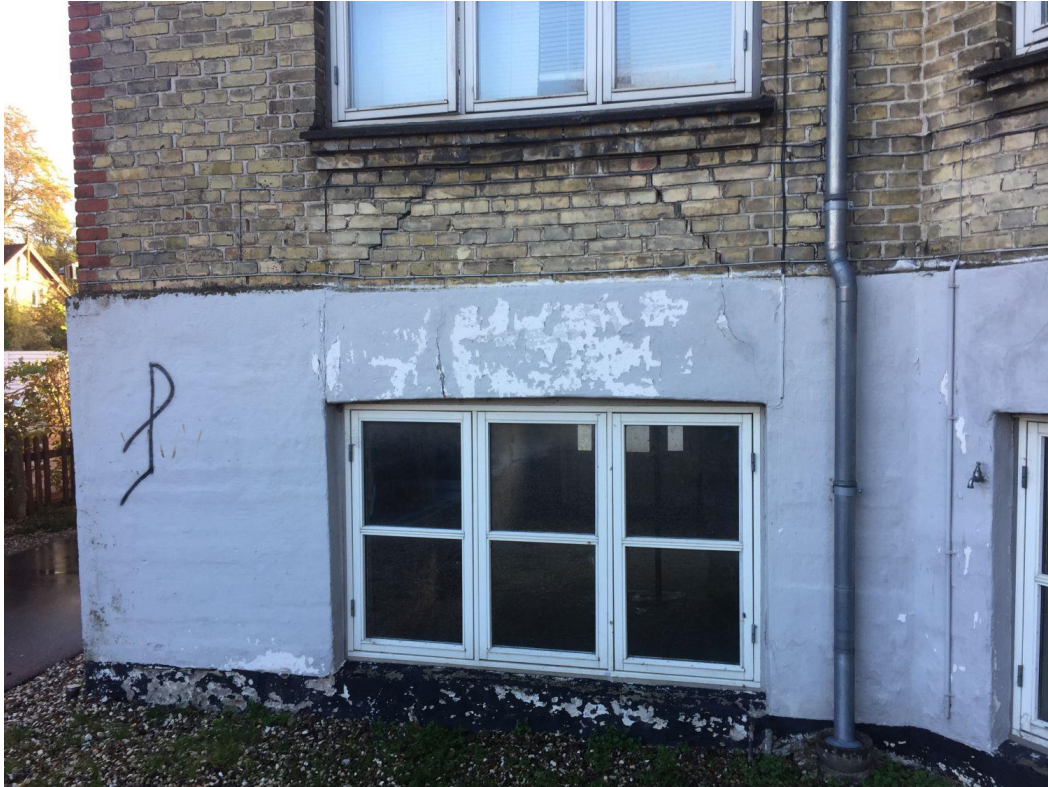
Kraftige afskalninger i murværk og sokkel

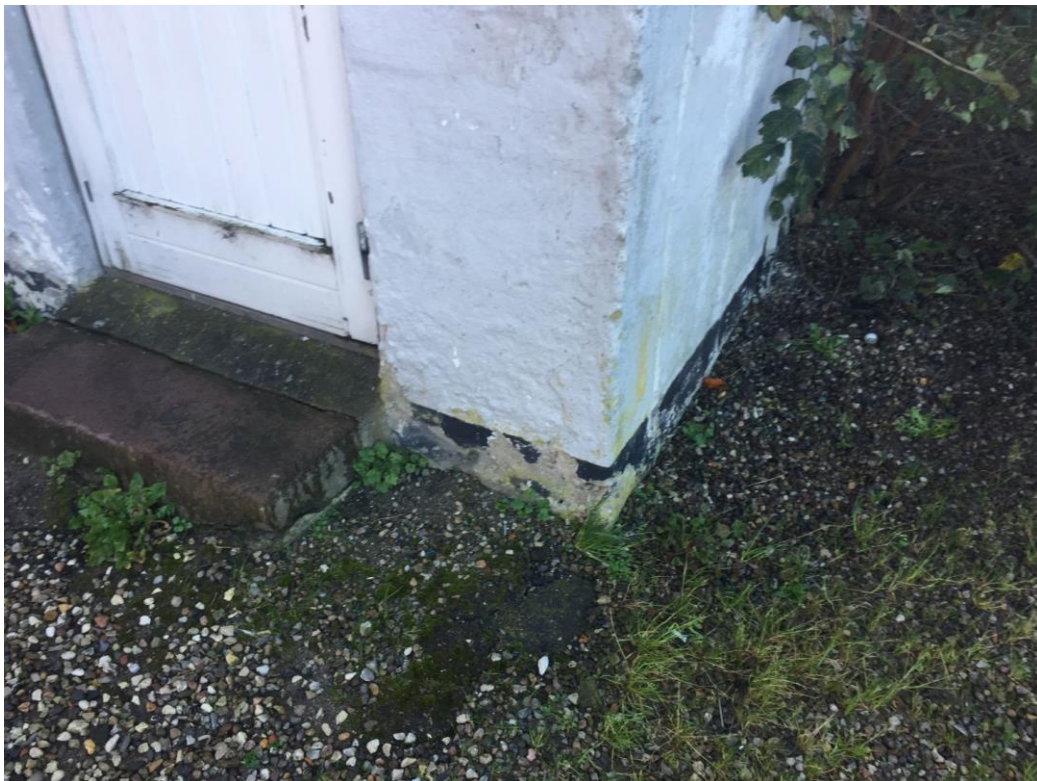
Kraftige afskalninger i murværk og sokkel

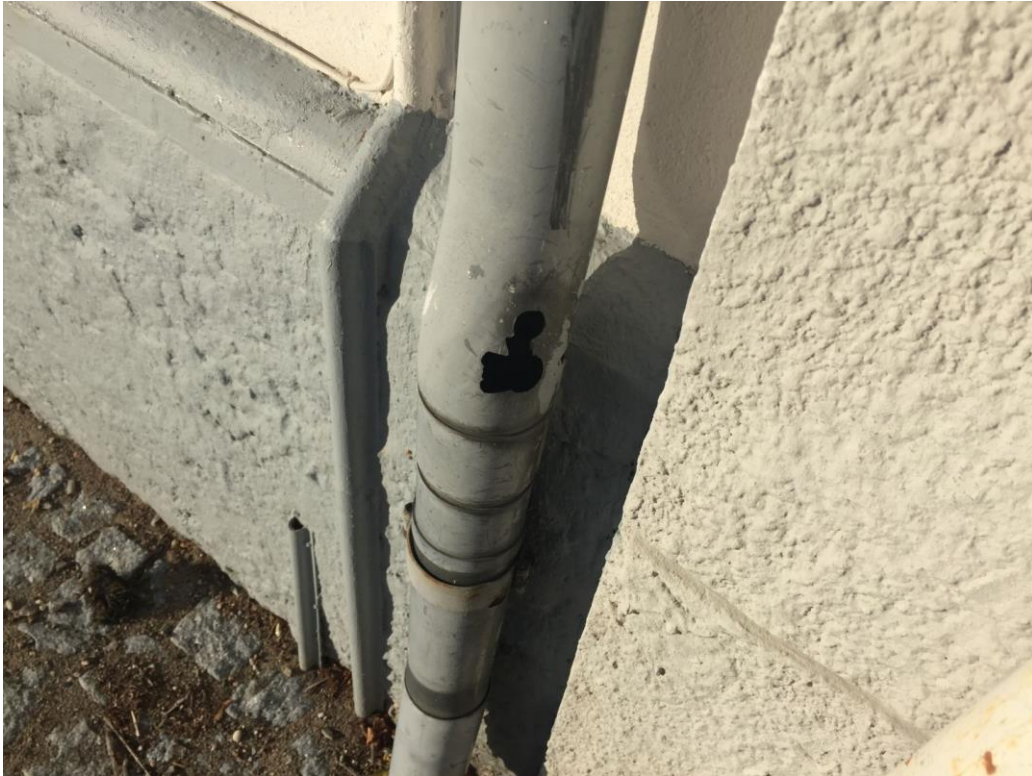
Et tagenedløb på sydliggende nabobygning er utæt og kan opfugte murværk og sokkel unødigt.

Utæthed i tagnedløb ved tilstødende nabobygning

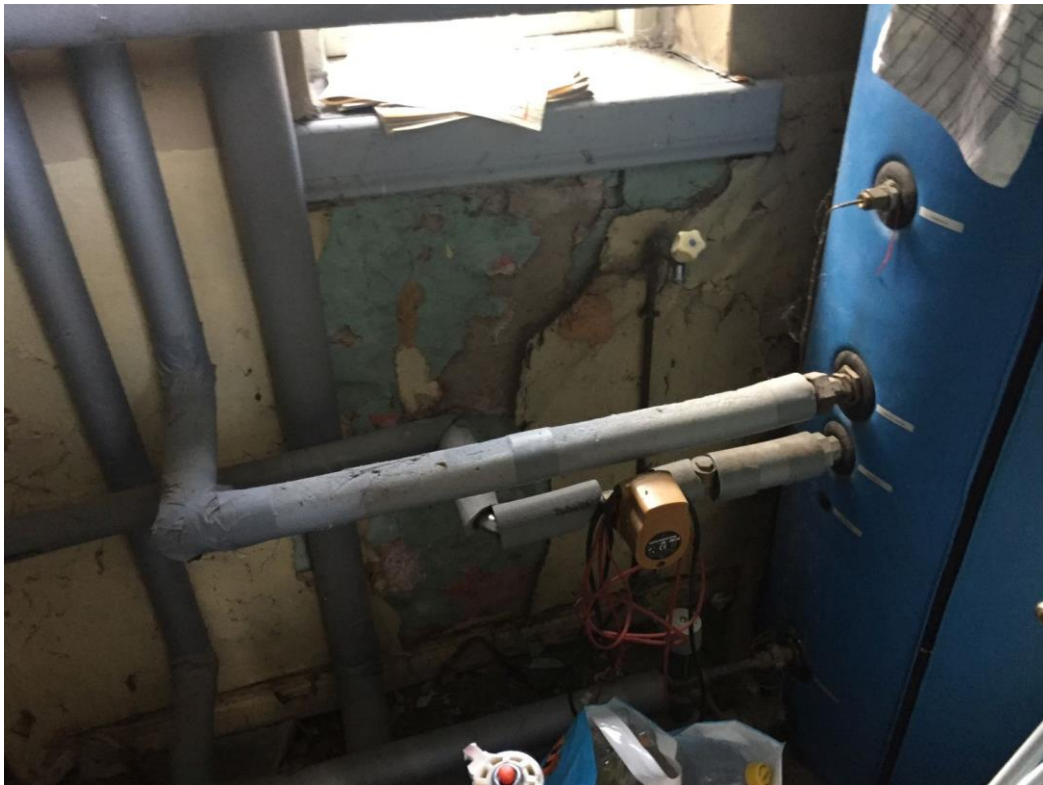
I opgang til bagtrappe ses kraftige afskalninger i ydervægge og der ses aftegninger af kraftigt fugtpåvirkning i gulvbelægning. Det oplyses, at der ved kraftige regnskyl opleves vandpytter på gulvet.

Afskalninger i ydervæg i trapperum, bagtrappe

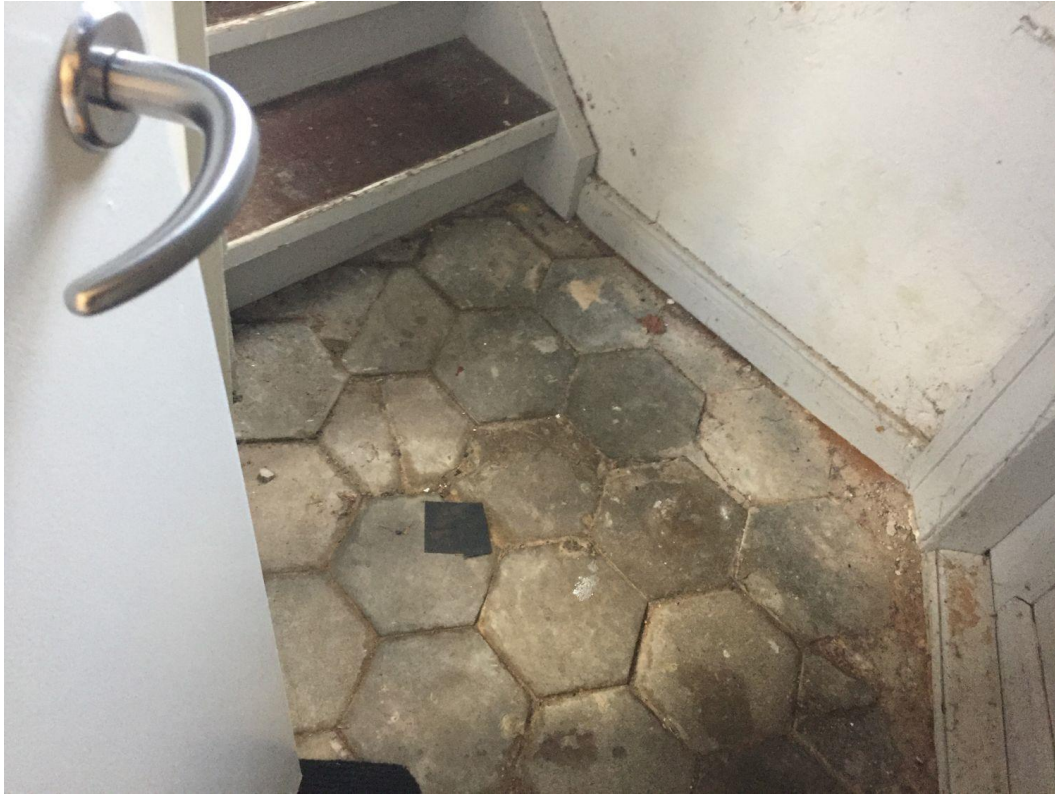
Tegn på fugtpåvirkning og vandindtrængning i trapperum, bagtrappe

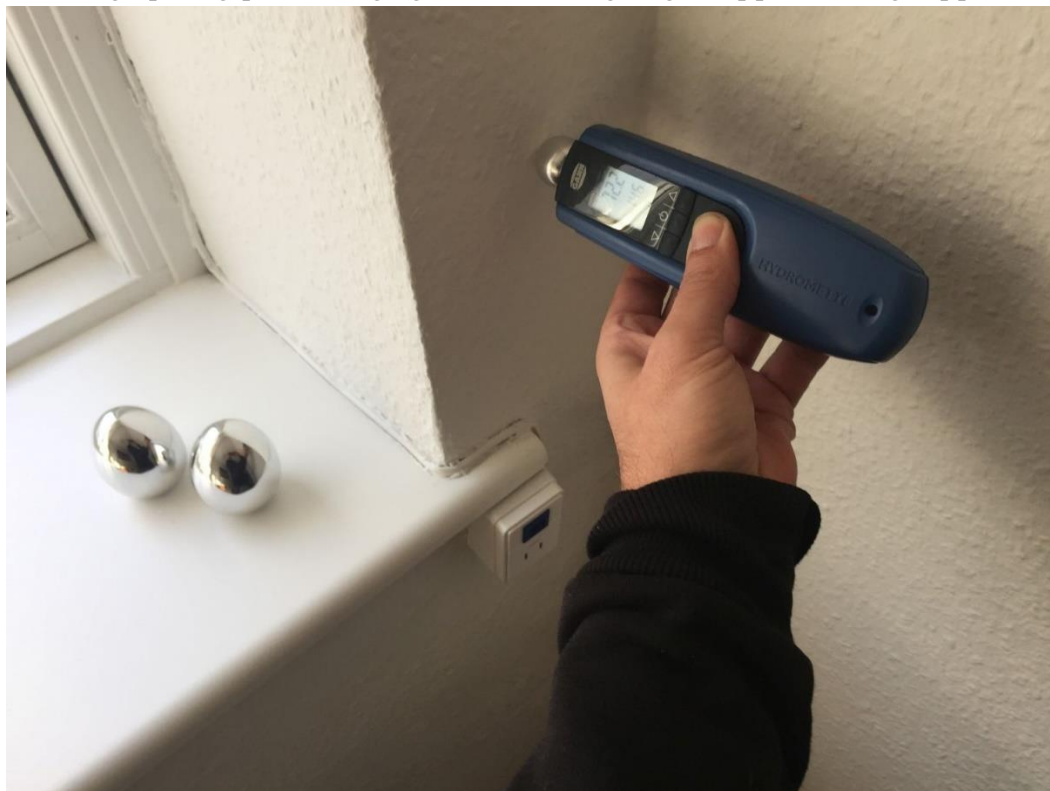
Ved besigtigelsen kan der måles kraftigt forhøjet fugtindhold i boligens ydervægge op til ca. 30-120 cm over gulvniveau.

Primær årsag til fugt og skimmelvækst i boligens stue og soveværelse, vurderes at være opstigende grundfugt i bygningens yder- skillevægge.

Kraftigt forhøjet fugtindhold, ydervæg, stue

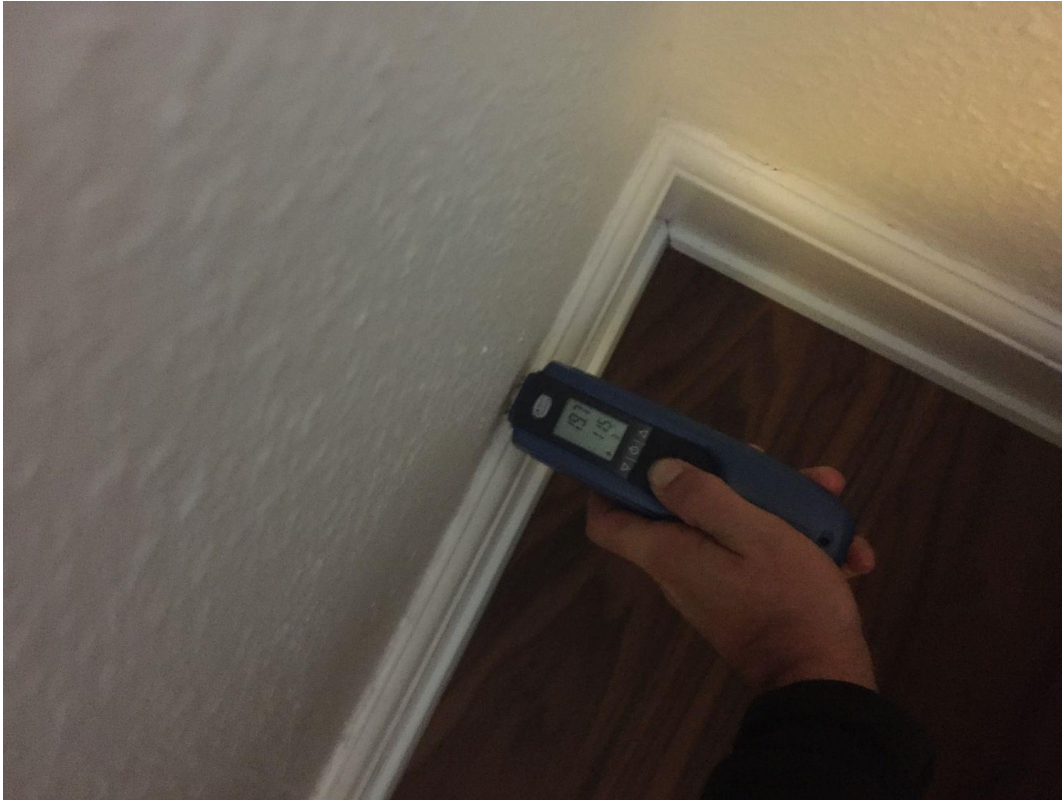
Kraftigt forhøjet fugtindhold i ydervæg, soveværelse

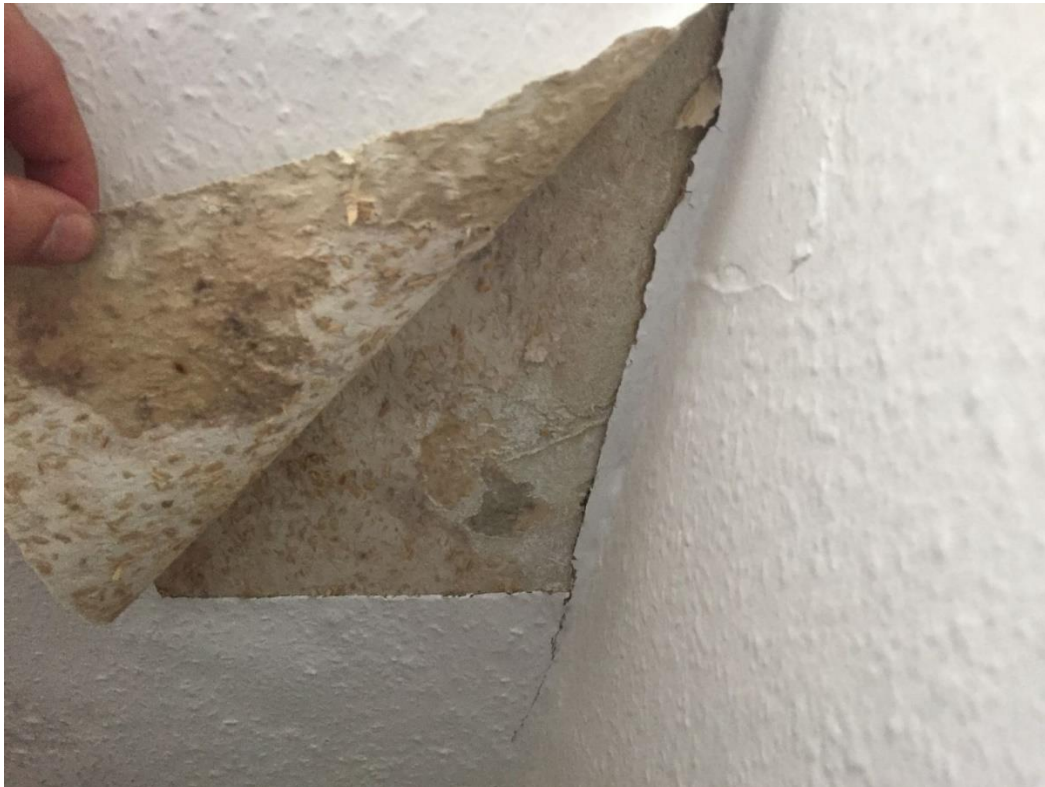
Ved opskæring af tapet på ydervæg i sydøstvendt hjørne i stue registreres der skimmelbegroninger bag tapet og der udtages aftryksprøve til laboratorieanalyse. Analyse viste høj koncentration af levedygtige svampesporer i prøven. I prøven forekommer moderat til høj individuel forekomst af arter af skimmelsvamp med sundhedsfarlige karakteristika.

Prøve nr. 1, aftryksprøve, udtaget bag tapet på ydervæg i stue, viste høj koncentration af levedygtige svampesporer til stede ved udtagsstedet med moderat individuel forekomst af arten *Penicillium* spp. samt høj individuel forekomst af arten *Scopulariopsis* spp.

Skimmelvækst bag tapet på ydervæg, stue – Aftrykssted nr. 1

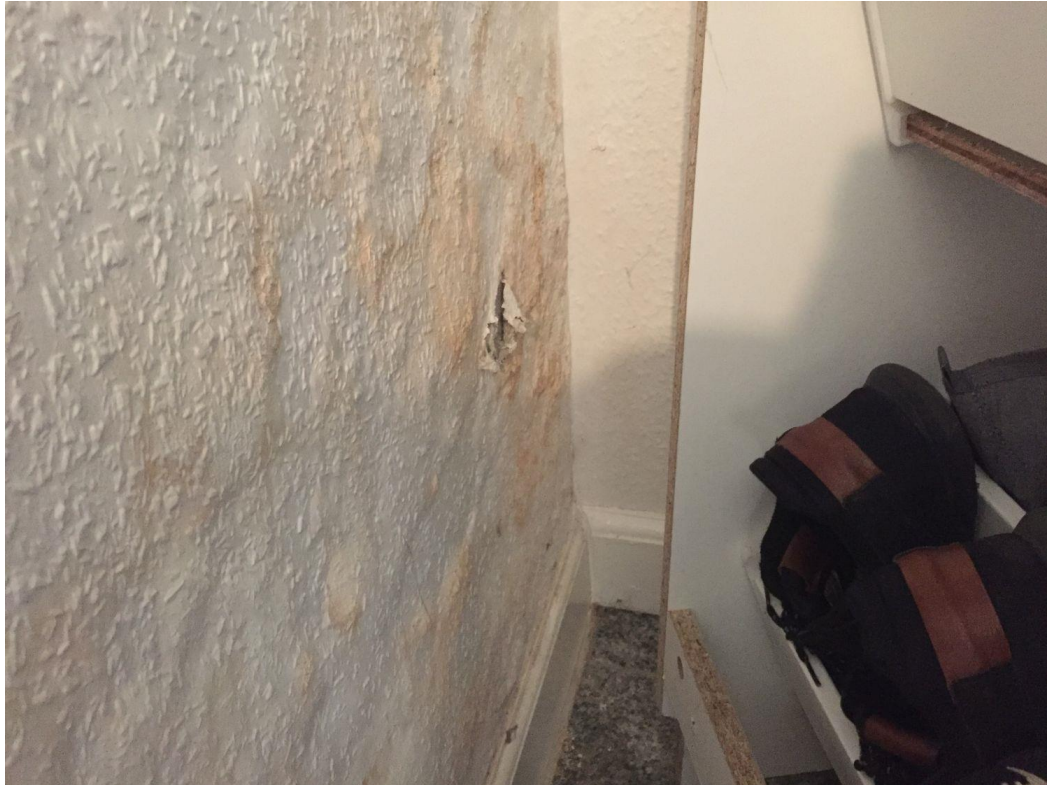
Prøve nr. 2, aftryksprøve, udtaget på skillevej i entre, viste høj koncentration af levedygtige svampesporer til stede ved udtagsstedet med moderat individuel forekomst af arten *Fusarium* spp. samt høj individuel forekomst af arten *Acremonium* spp.

Skimmelvækst på skillevæg, entre – Aftrykssted nr. 2

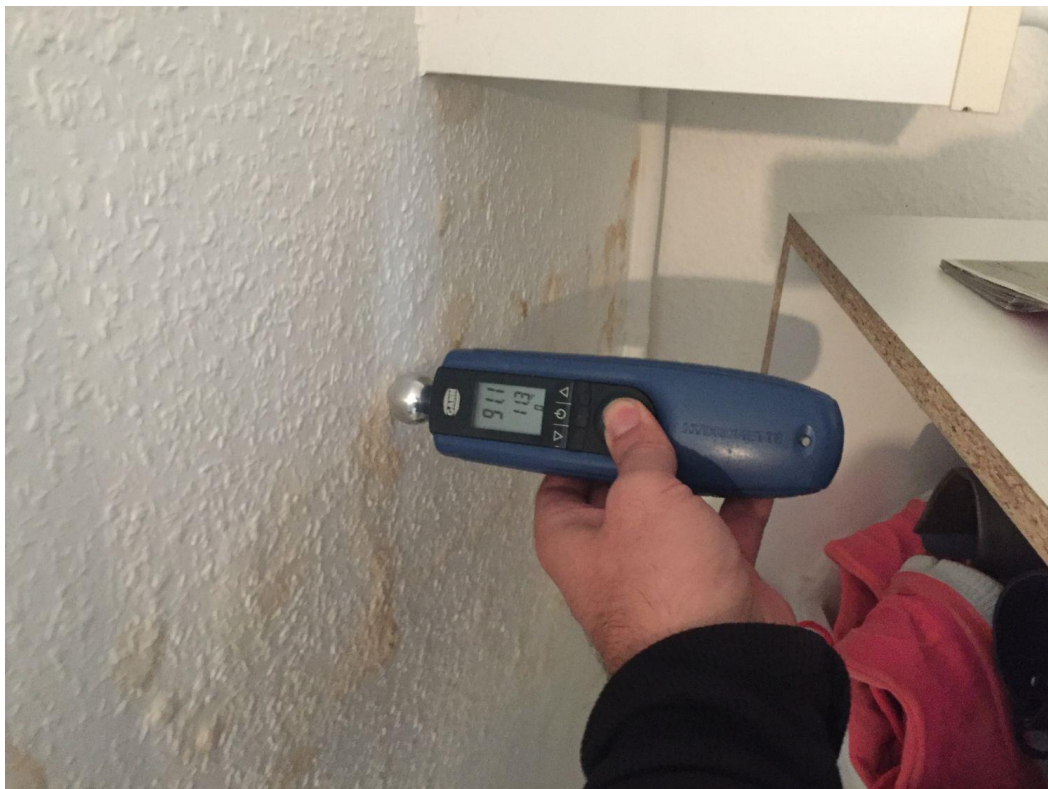
Kraftigt forhøjet fugtindhold i skillevæg, entre

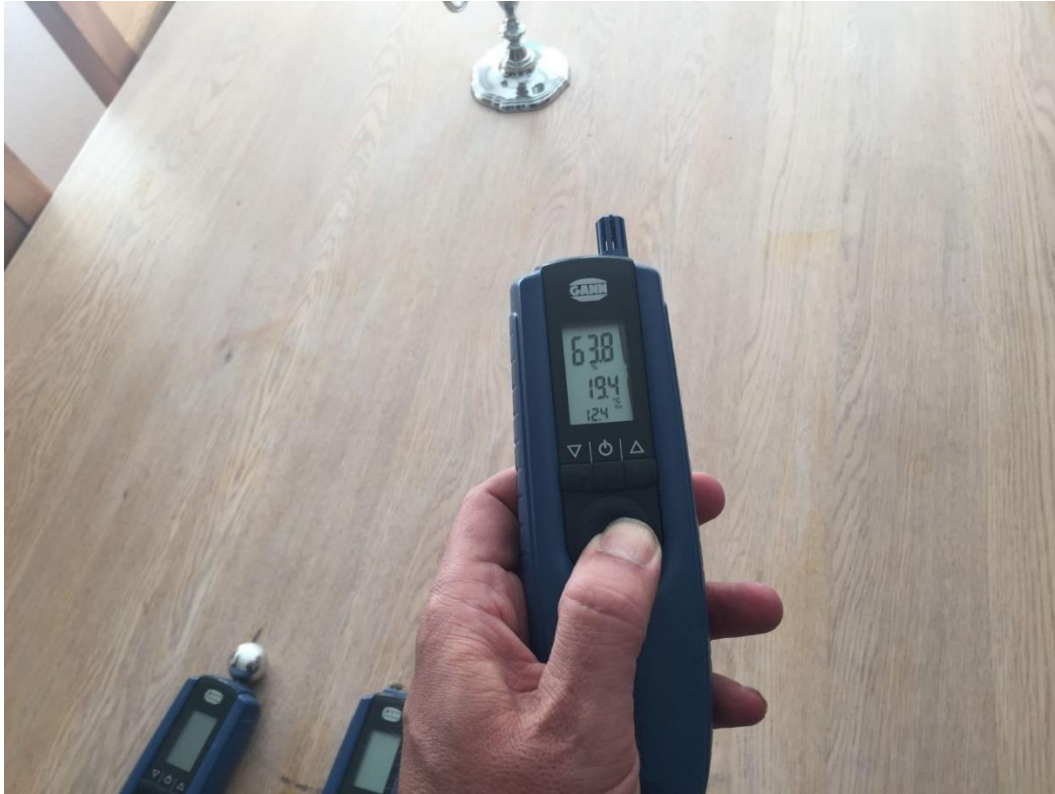
Ved besigtigelsen måles den indvendige relative luftfugtighed til ca. 63%

De registrerede luftfugtighedsværdier for boligen vurderes at være forhøjede i forhold til udvendig målt luftfugtighed og årstid.

Indvendig relativ luftfugtighed måles til 63%

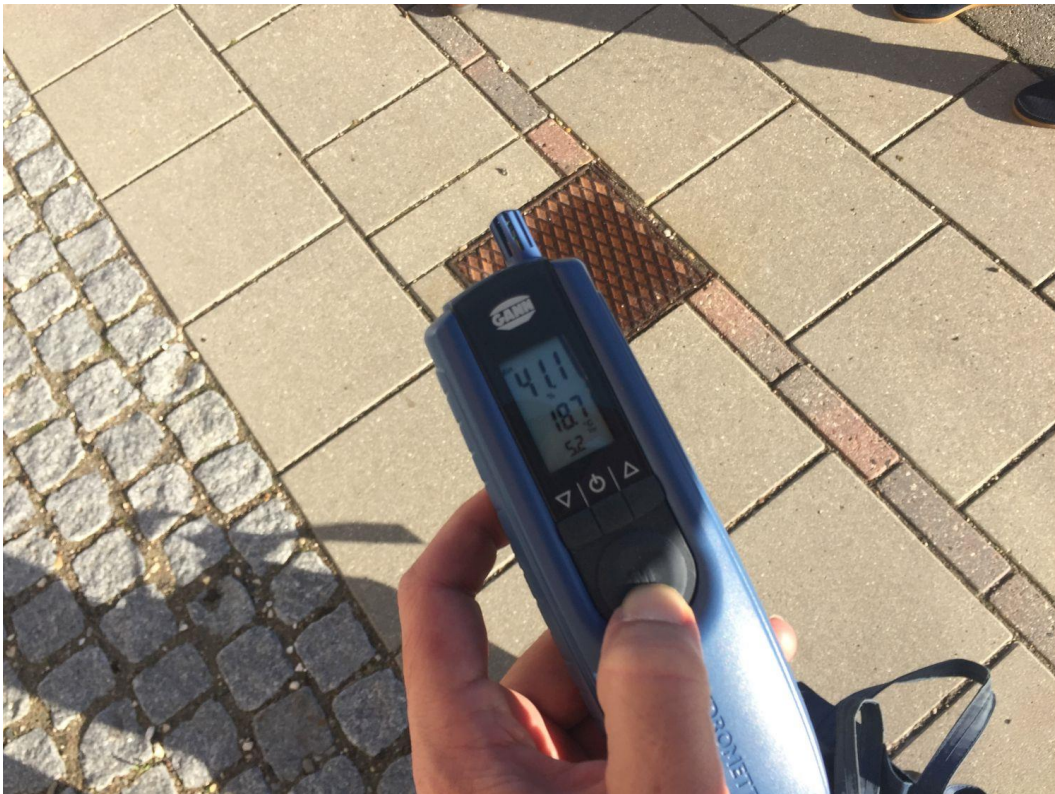
Udvendig relativ luftfugtighed måles til 41%
