## Besigtigelsesrapport

**Besigtigelse 5. november 2020**

**Ørslev Gade 66, 4100 Ringsted**

**Udført for Ringsted Kommune**

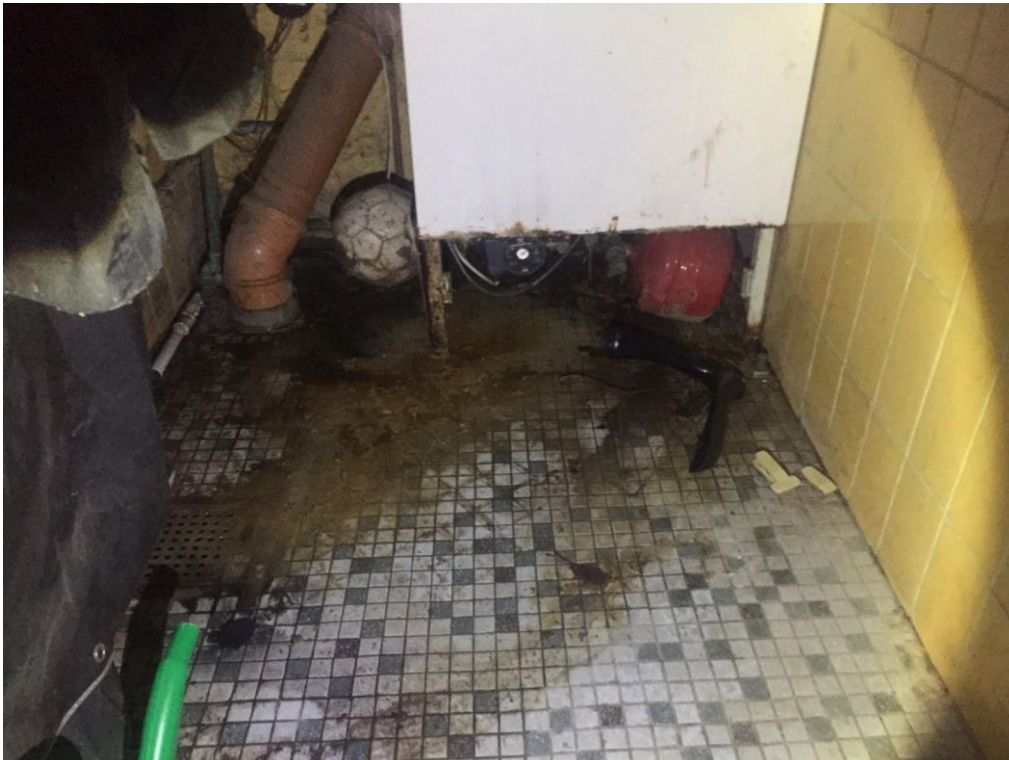
Ved besigtigelsen registreres blankt vand på gulv under fyr i bryggers. Der ses kraftige kalkaflejringer på gulv, der tyder på at fugtpåvirkning har stået på igennem en længere periode.

Skillevægge mellem fyrrum og måles kraftigt opfugtede, op til 90 cm over gulvniveau og pladevægge observeres med tydelige fugtskader.

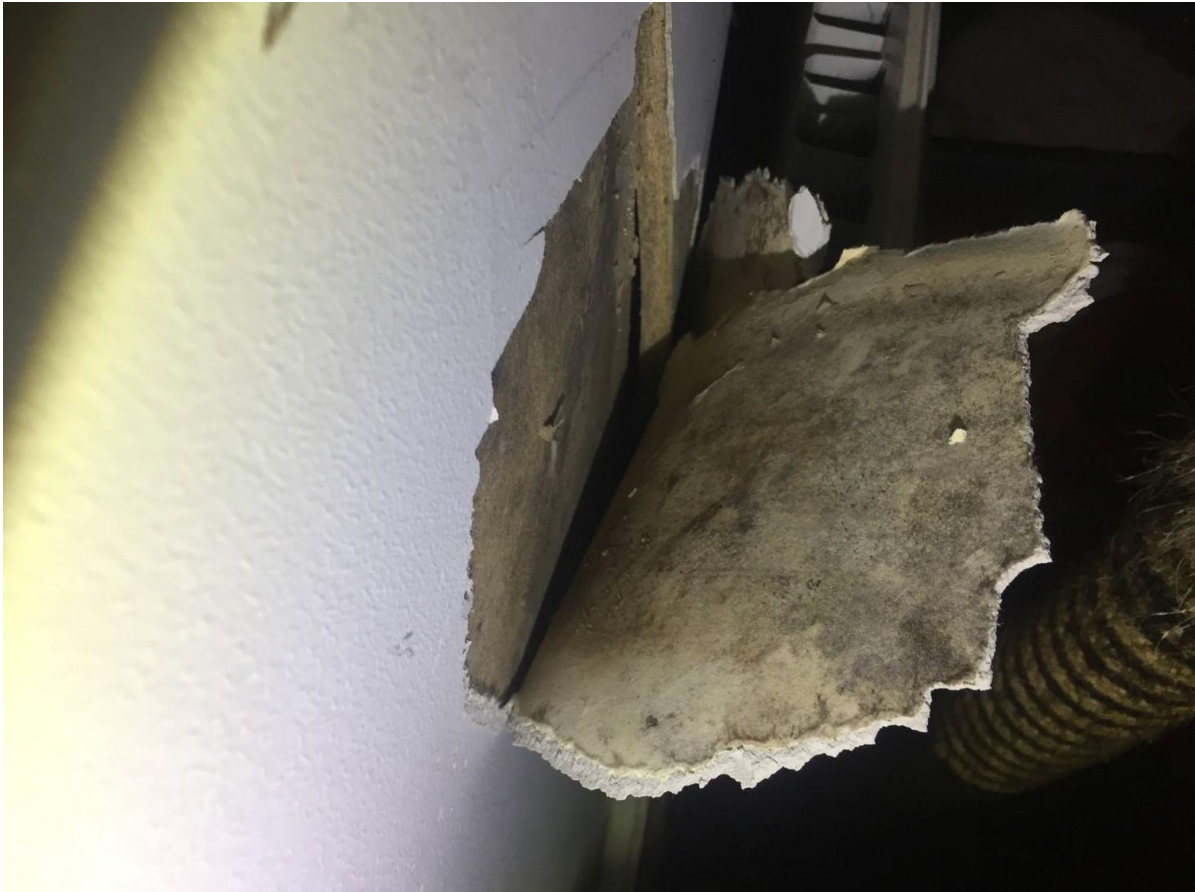
Ved opskæring af tapet på skillevæg i entre ses kraftige skimmelbegroninger skjult bag tapet, og der udtages aftryksprøve (prøve nr. 4) til laboratorieanalyse på bagside af tapet.

Analyse viste

- høj koncentration af levedygtige svampesporer i prøven.
- høj individuel forekomst af art af skimmelsvamp, med stærkt sundhedsfarlige karakteristika, *Aspergillus versicolor*

Der må forventes tilsvarende skimmelaktivitet, skjult bag tapet og beklædning på skillevæg i de opfugtede områder

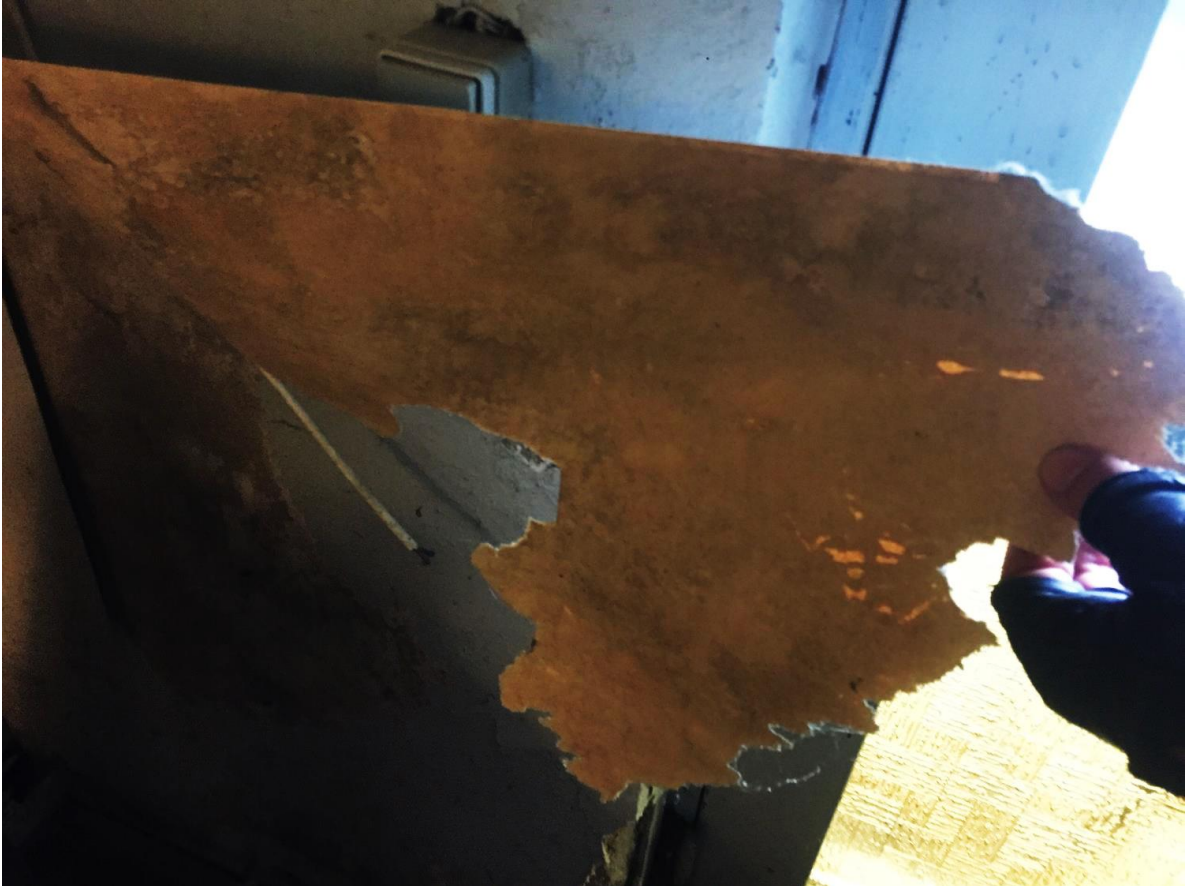
Ydervæg i entre måles kraftigt opfugtet, op til ca. 130 cm over gulvniveau, og ses med tydeligt fugtskadede tapet. Ved opskæring af tapet på ydervæg, ses tydelige begroninger af skimmelsvamp, og der udtages aftryksprøve (prøve nr. 5) til laboratorieundersøgelse.

Analyse viste

- høj koncentration af levedygtige svampesporer i prøven.

- høj individuel forekomst af art af skimmelsvamp, med sundhedsfarlige karakteristika, *Penicillium* sp.
- høj individuel forekomst af art af skimmelsvamp, med stærkt sundhedsfarlige karakteristika, *Aspergillus versicolor*

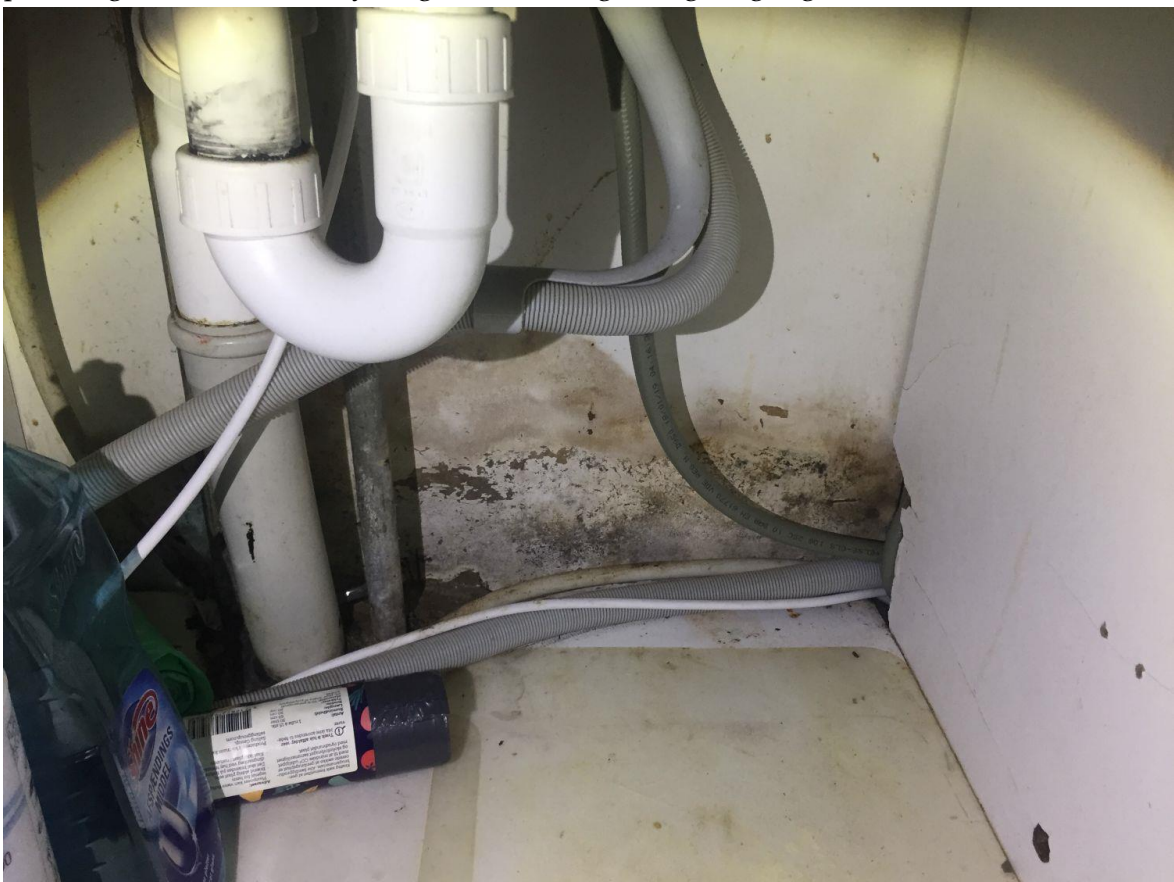
I køkken måles bagbeklædning i køkkenmoduler moderat opfugtet i nederste del af fiberplade, og observeres med tydelige skimmelbegroninger og fugtskade.

Der udtages aftryksprøve til laboratorieanalyse på bagbeklædning i køkkenmodul, men da prøven beskadiges ved transport, indgår den ikke i rapport. Det vurderes, at der er tale om aktiv skimmelvækst på udtagsstedet.

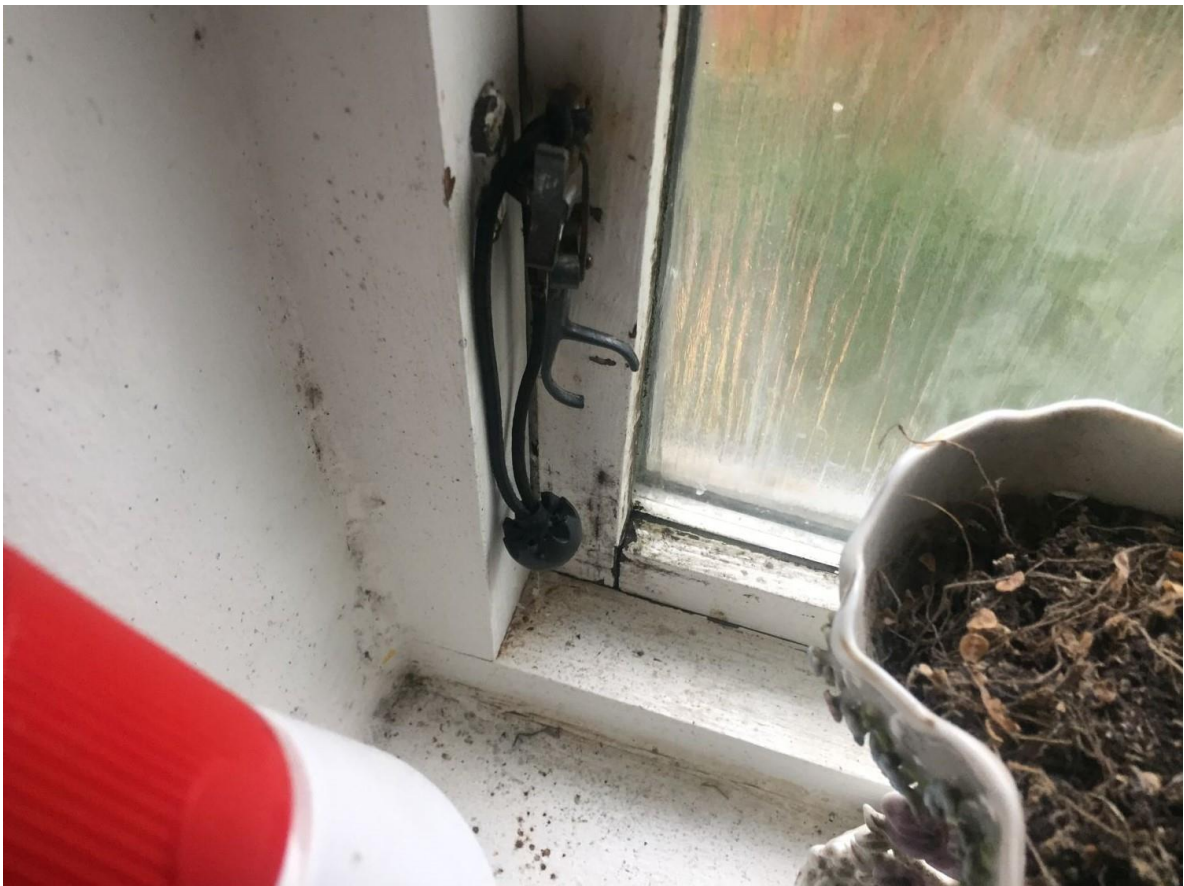
Der er ingen fungerende varmekilde i badeværelse. Kombinationen af høj luftfugtighed og utilstrækkelig opvarmning forårsager kraftig kondensering i vindue, hvor der observeres overfladebegroninger af skimmel på vindues, i vindueshul og ydervægshjørne.

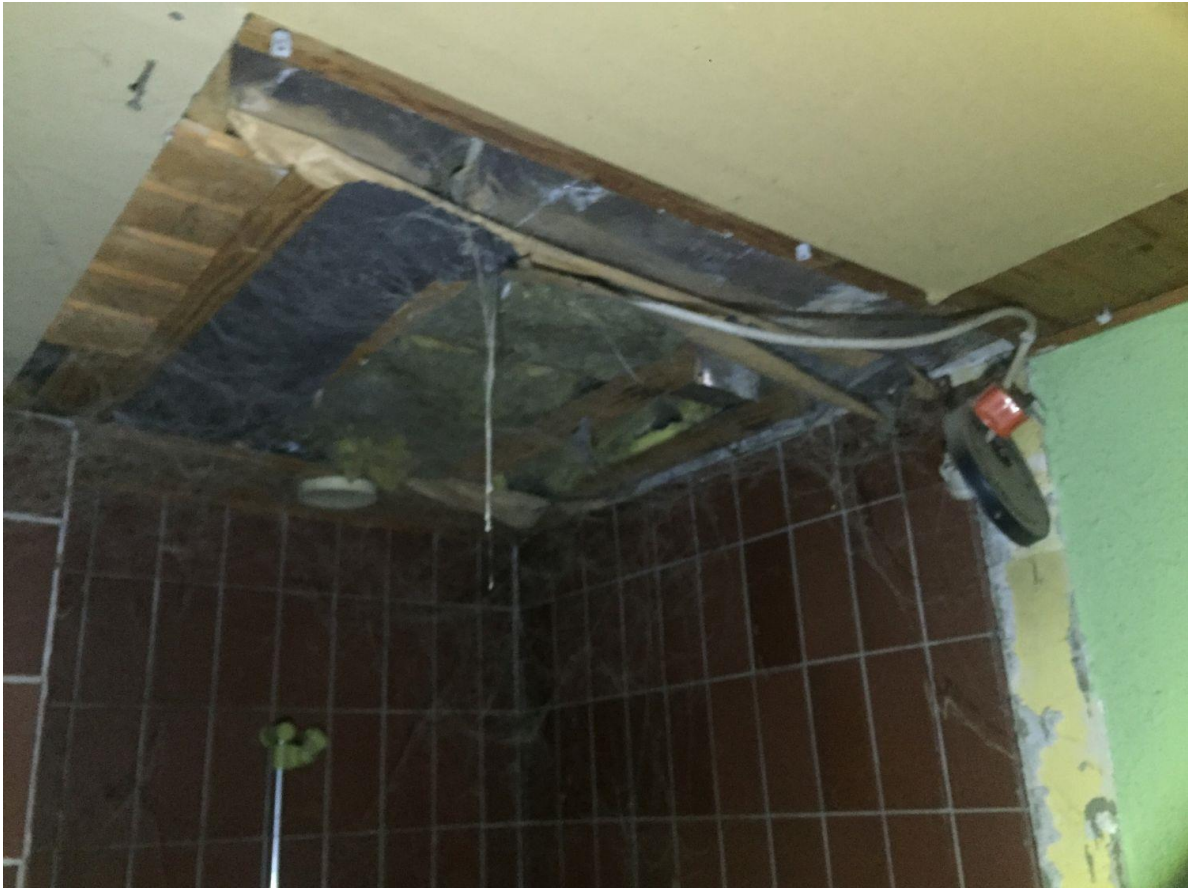
Etageadskillelse er partielt åben, og der observeres flere områder med uforseglet isolering. Herved vil mineraluldsfibre sprede sig til opholdsrum.

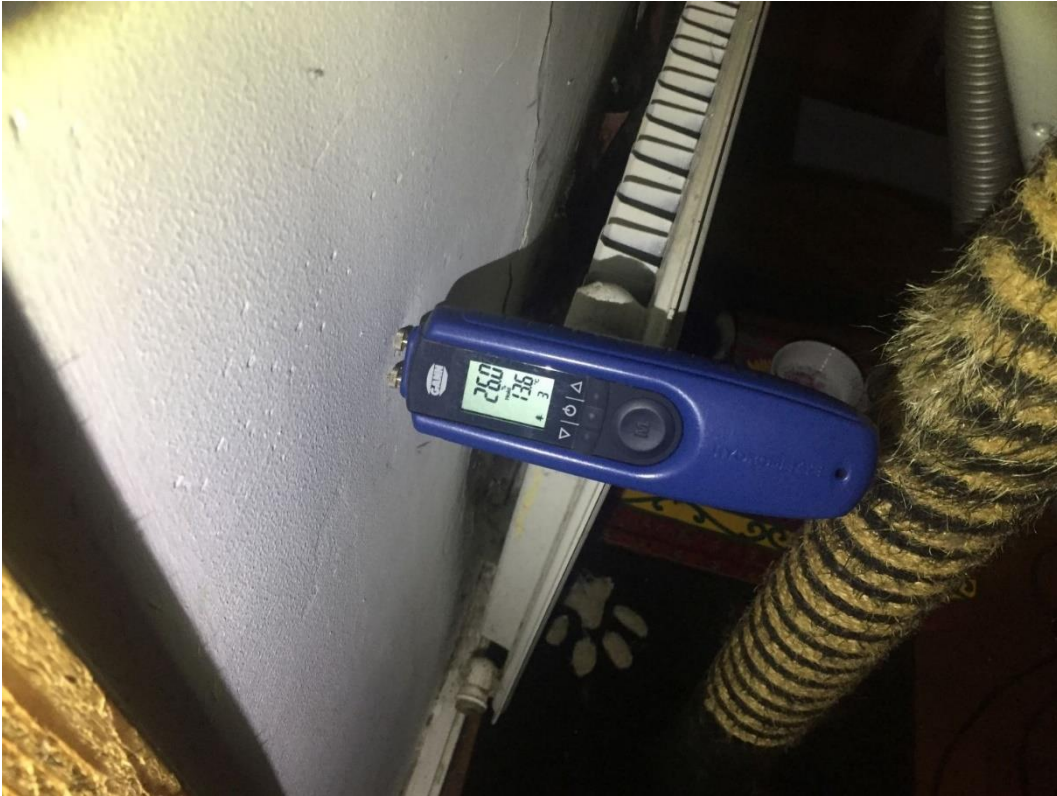
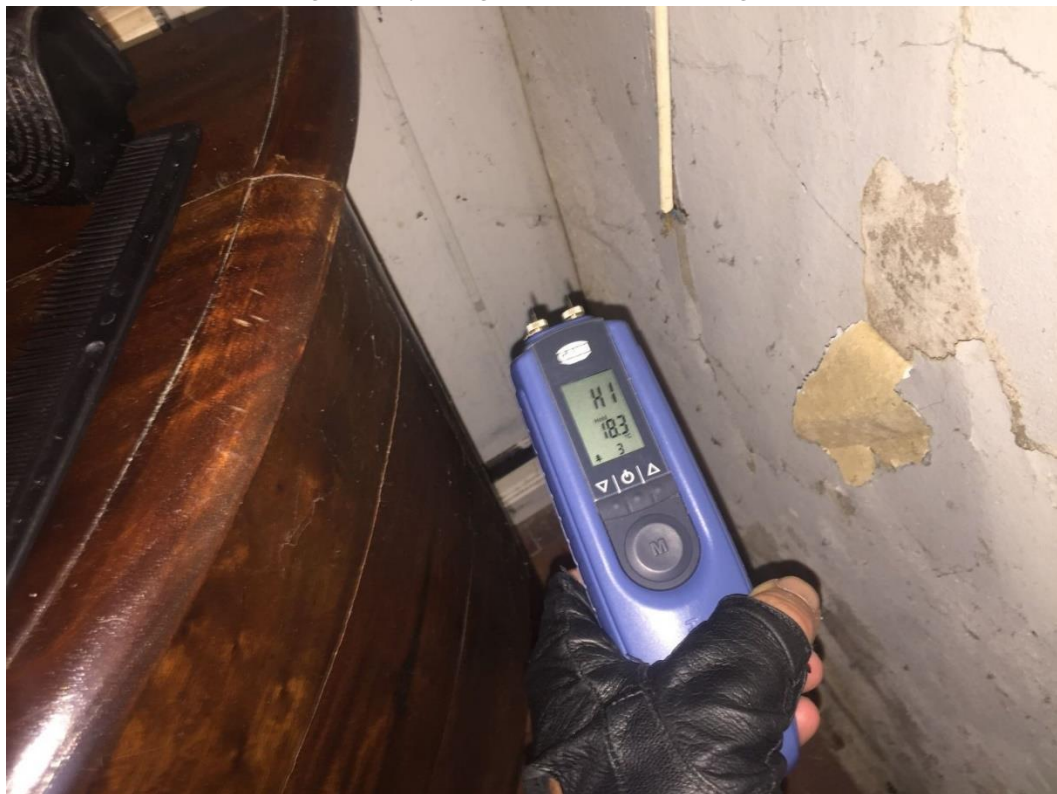
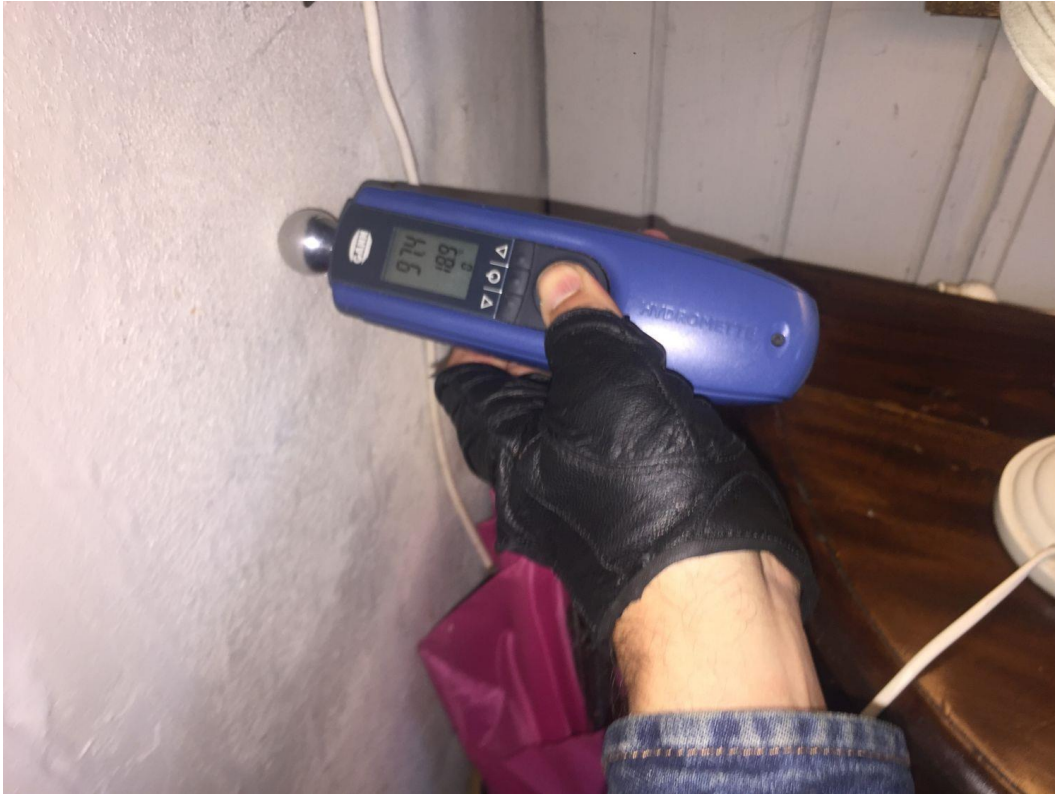
Kraftigt forhøjet fugtindhold i skillevæg, entre

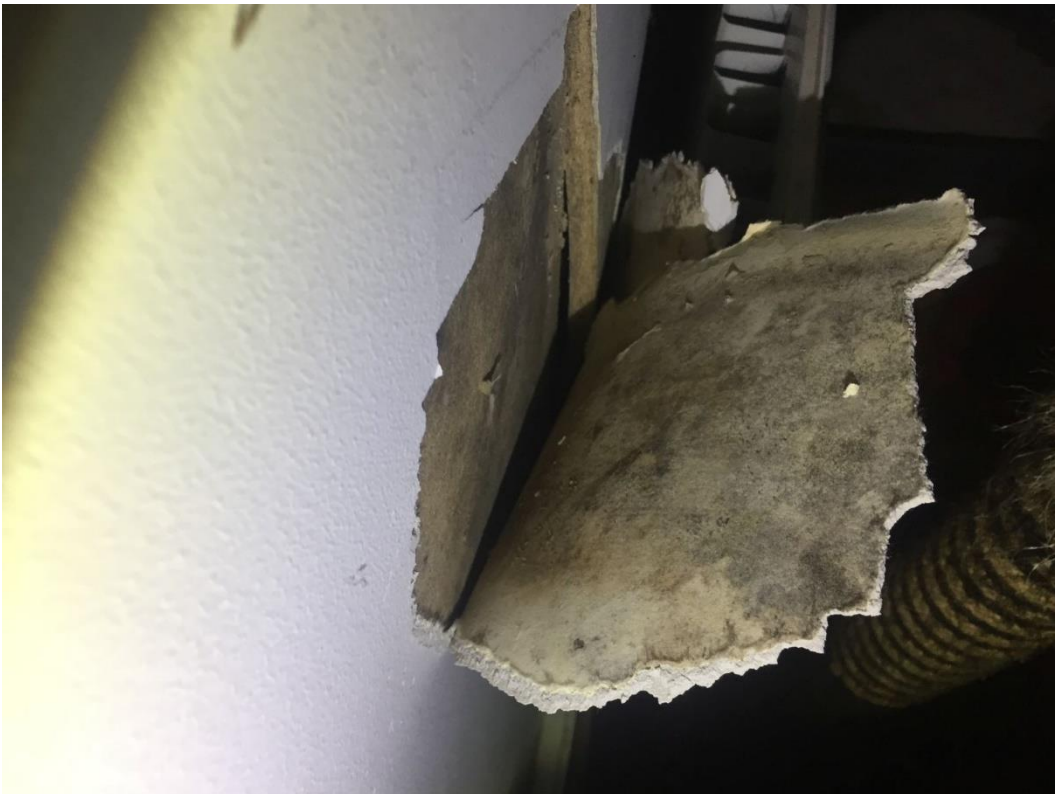
Skimmelbegroninger bag tapet på skillevæg, entre – Aftrykssted nr. 4

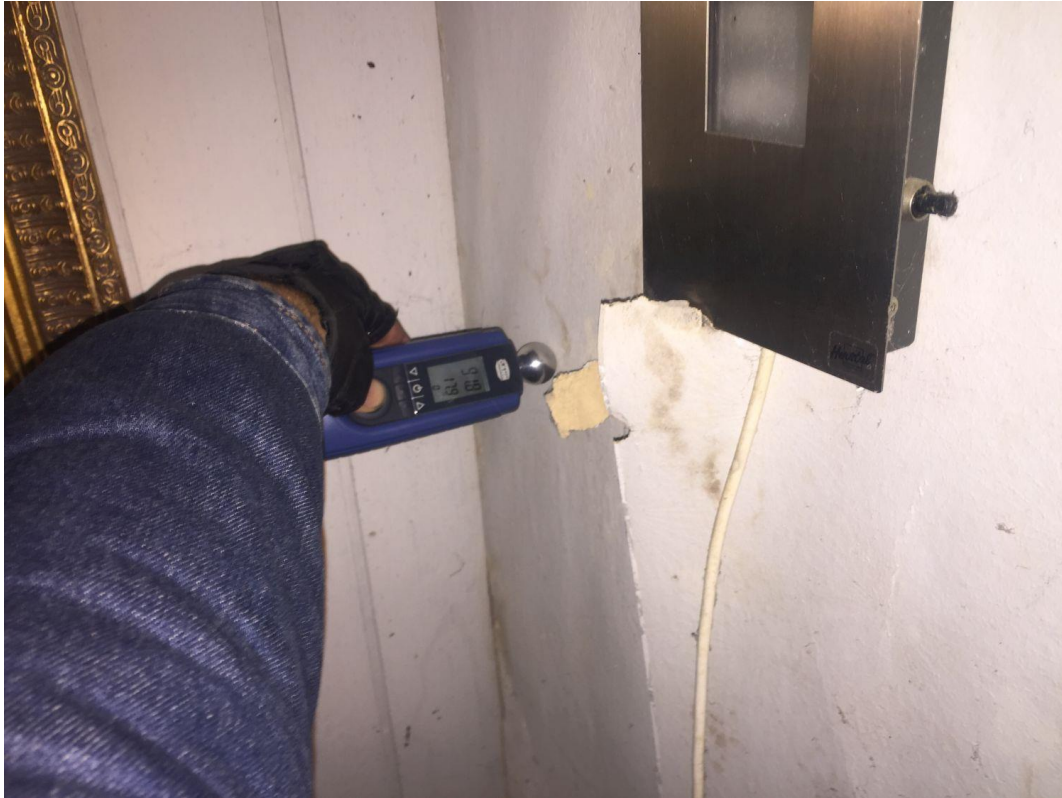
Kraftigt forhøjet fugtindhold i ydervæg, entre

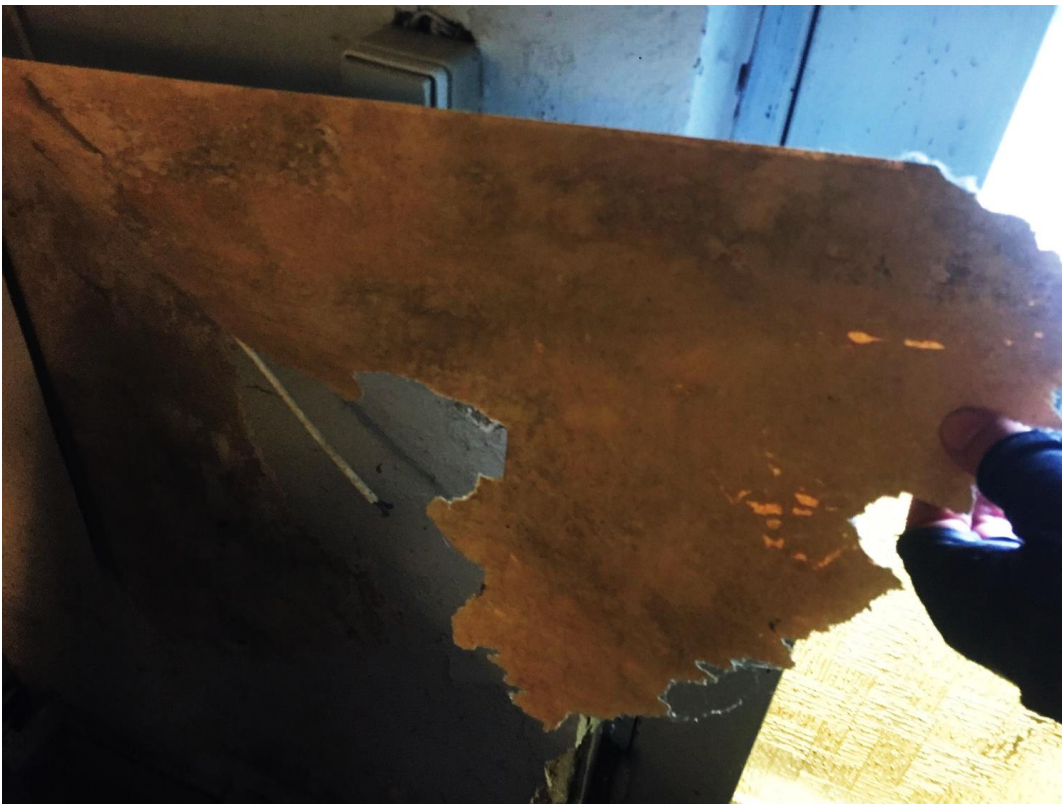
Skimmelbegroninger bag tapet på ydervæg, entre – Aftrykssted nr. 5

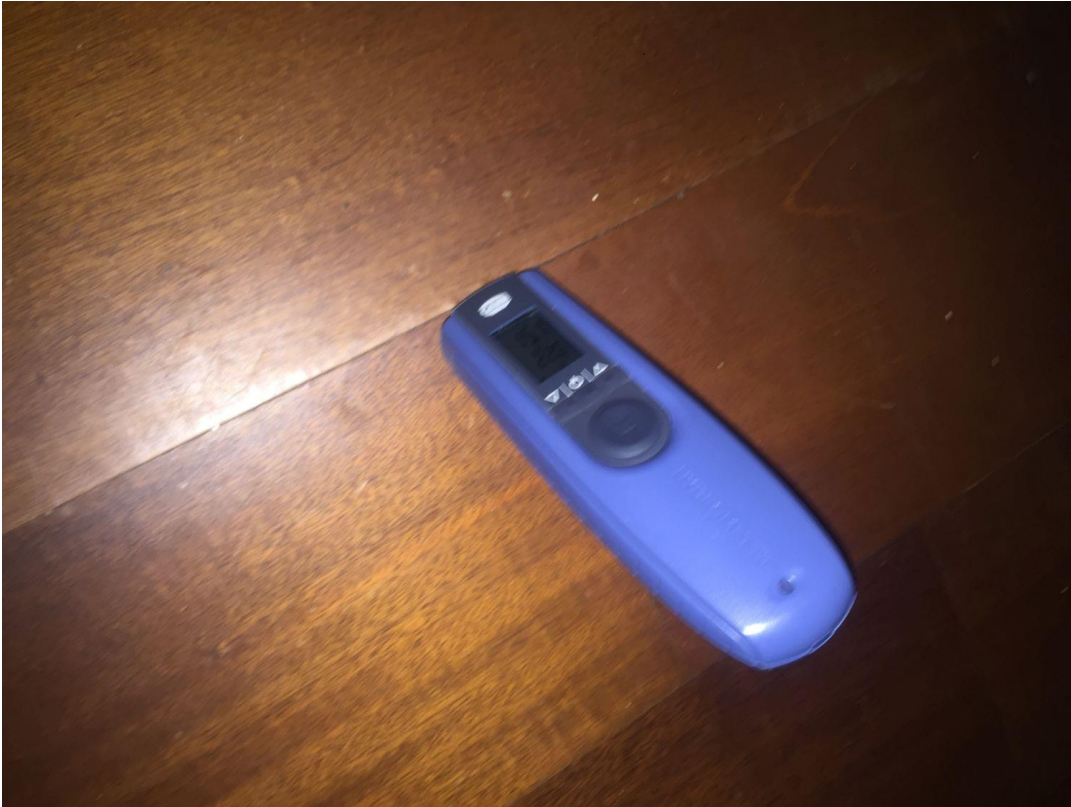
Gulvbelægning i laminatplader i entre måles moderat til kraftigt opfugtet, op til ca. 30-100 cm fra opfugtede vægge. Der må forventes skimmelaktivitet tilsvarende prøve nr. 4 under gulvbelægning.

Moderat til kraftigt forhøjet fugtindhold i gulvbelægning, entre

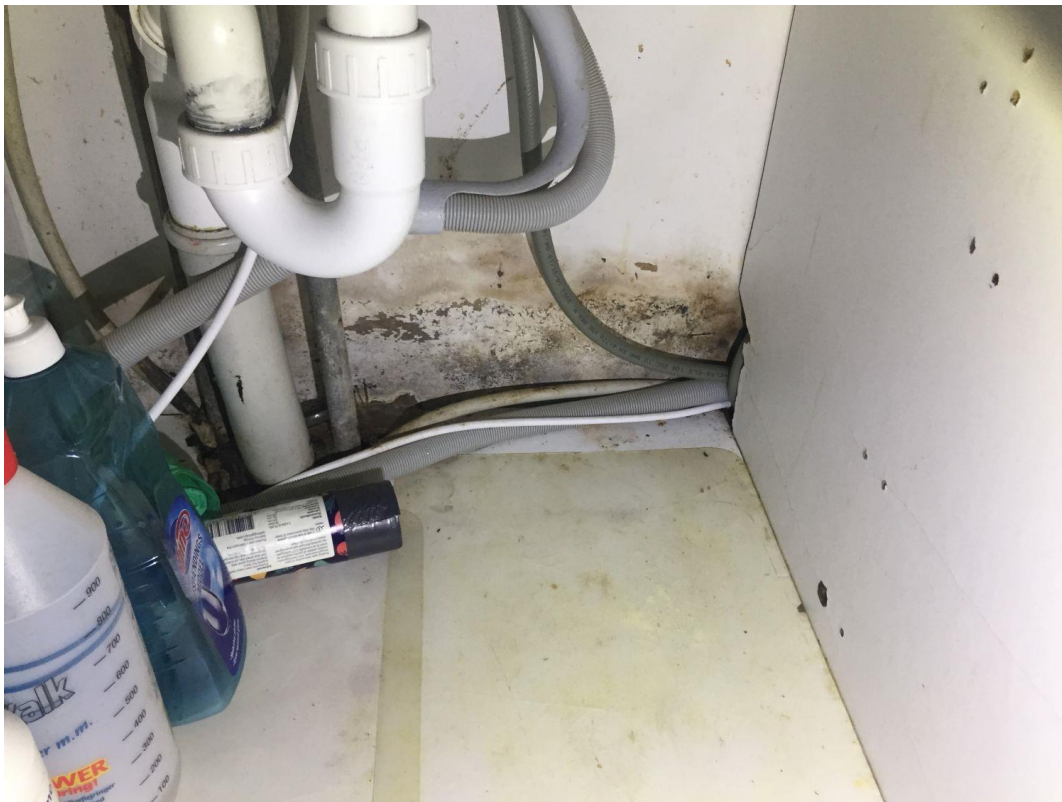
Skimmelbegroninger på bagbeklædning, køkkenmodul

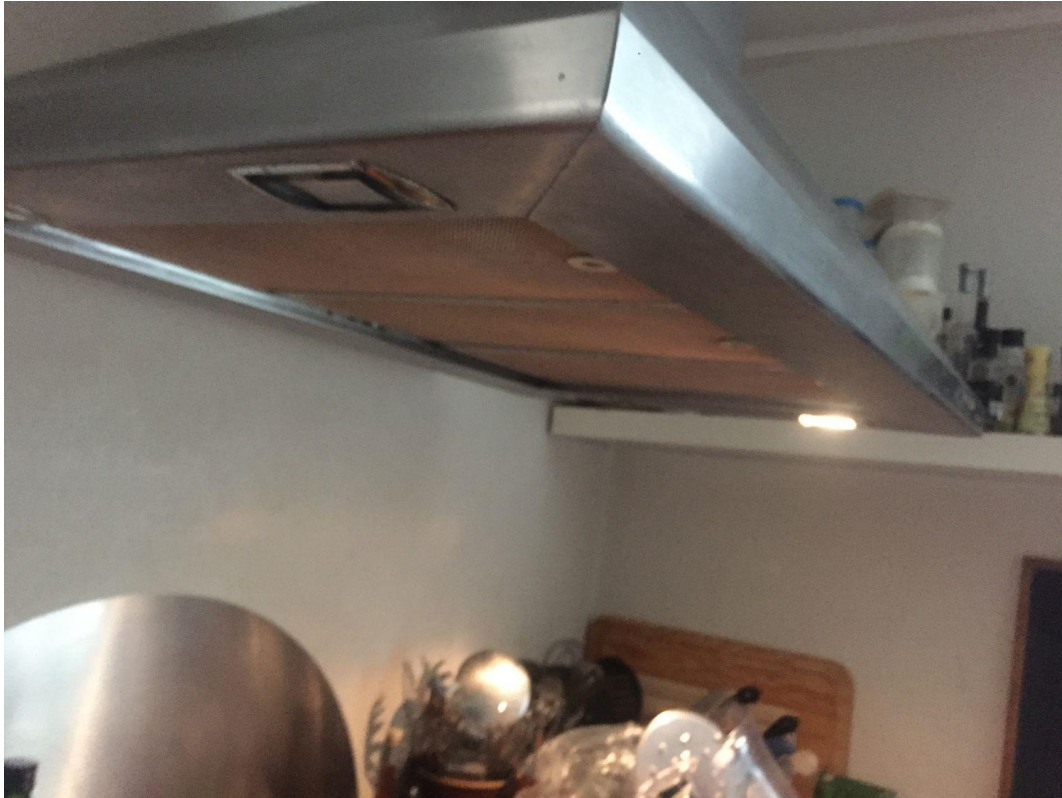
Emhætte i køkken virker ikke, hvorved der vil være utilstrækkelig ventilation af forhøjet luftfugtighed ved madlavning.

Emhætte fungerer ikke

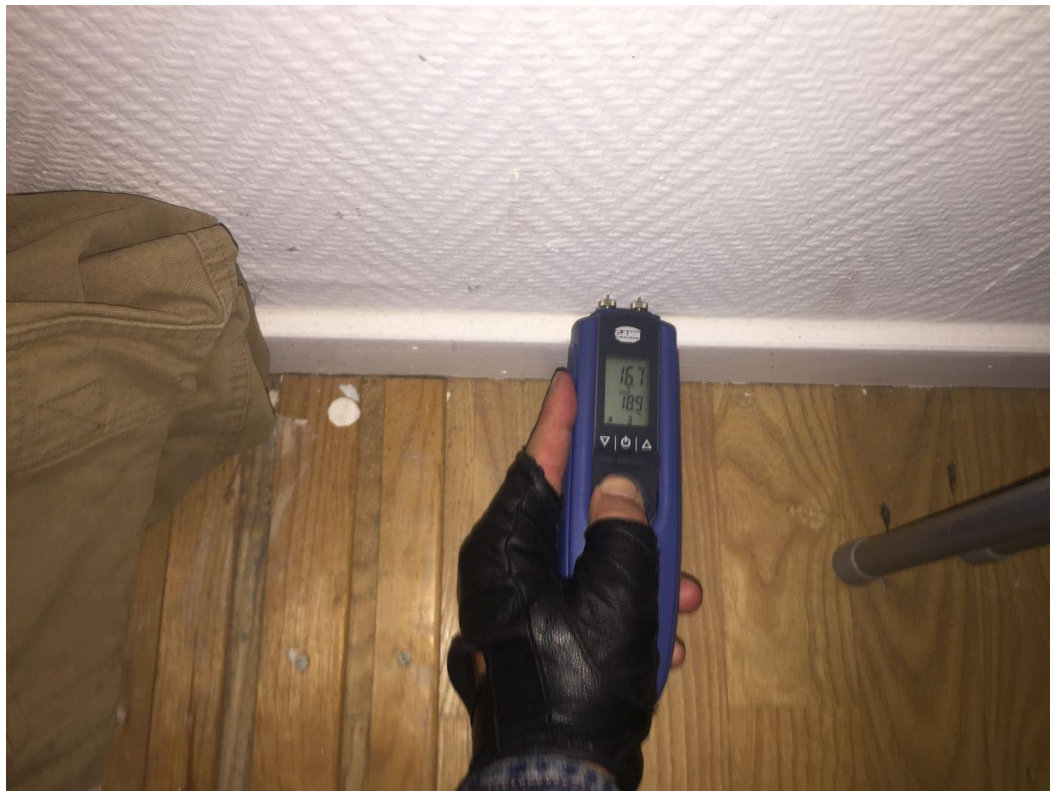
I soveværelse måles skillevæg mod entre moderat opfugtet, op til ca. 10 cm over gulvniveau. Der observeres ingen synlige skimmelbegroninger eller fugtskader i tapet. Der må forventes skimmelaktivitet skjult i den lette skillevægskonstruktion.

Skillevæg moderat opfugtet op til ca. 10 cm over gulvniveau, soveværelse

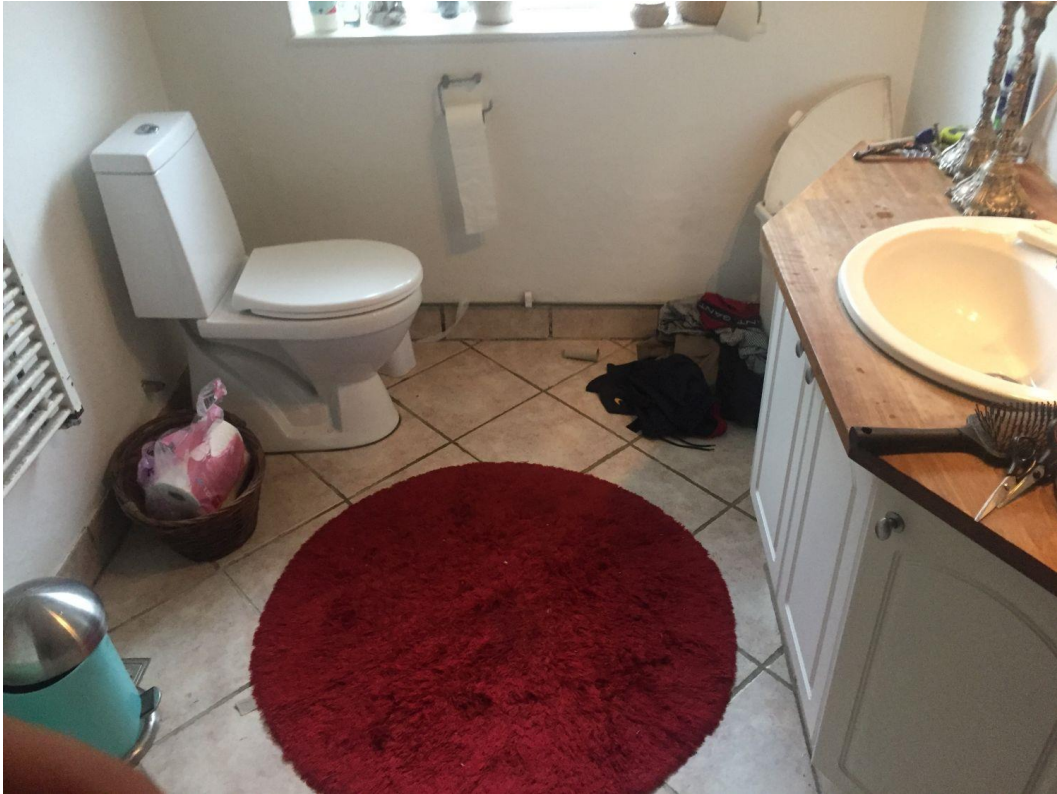
Varmekilde i badeværelse fungerer ikke

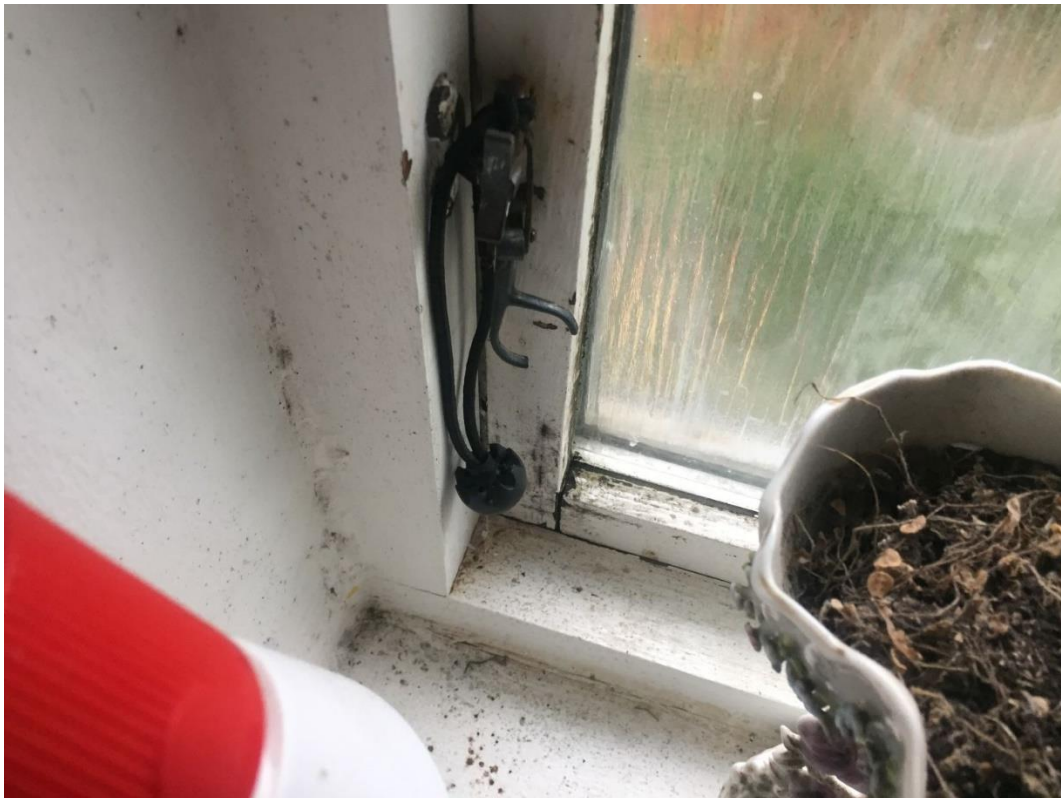
Skimmelbegroninger i vindueshul, badeværelse

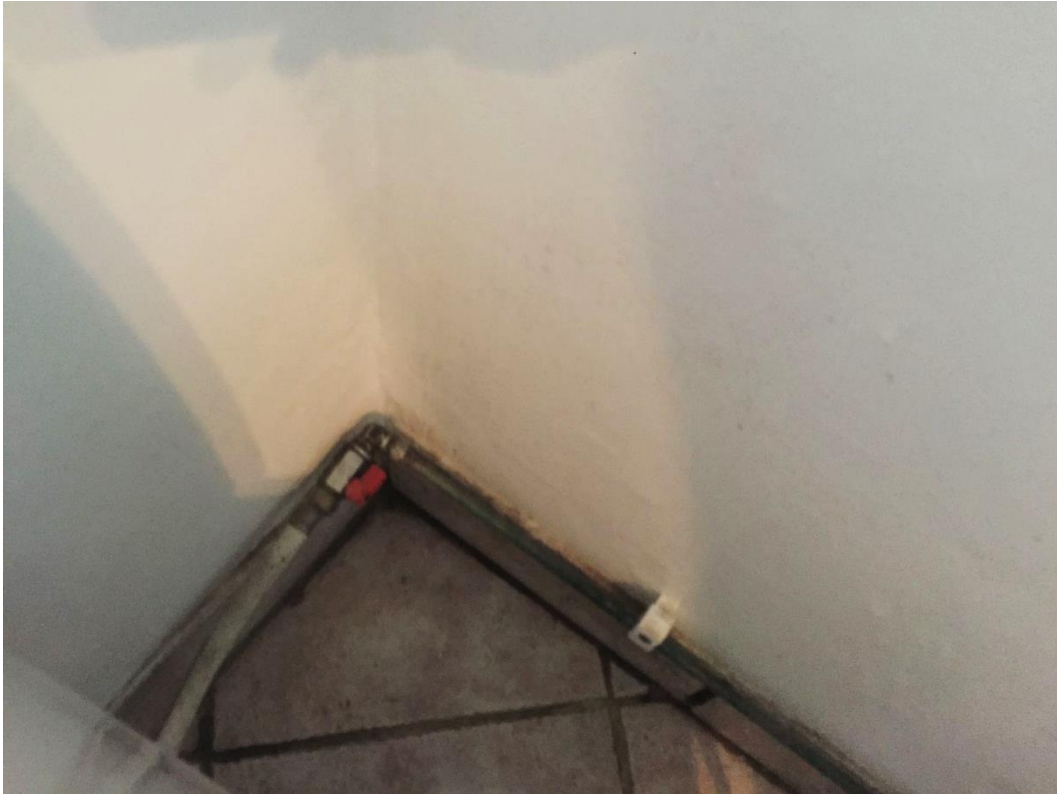
Skimmelbegroninger i ydervægshjørne, badeværelse

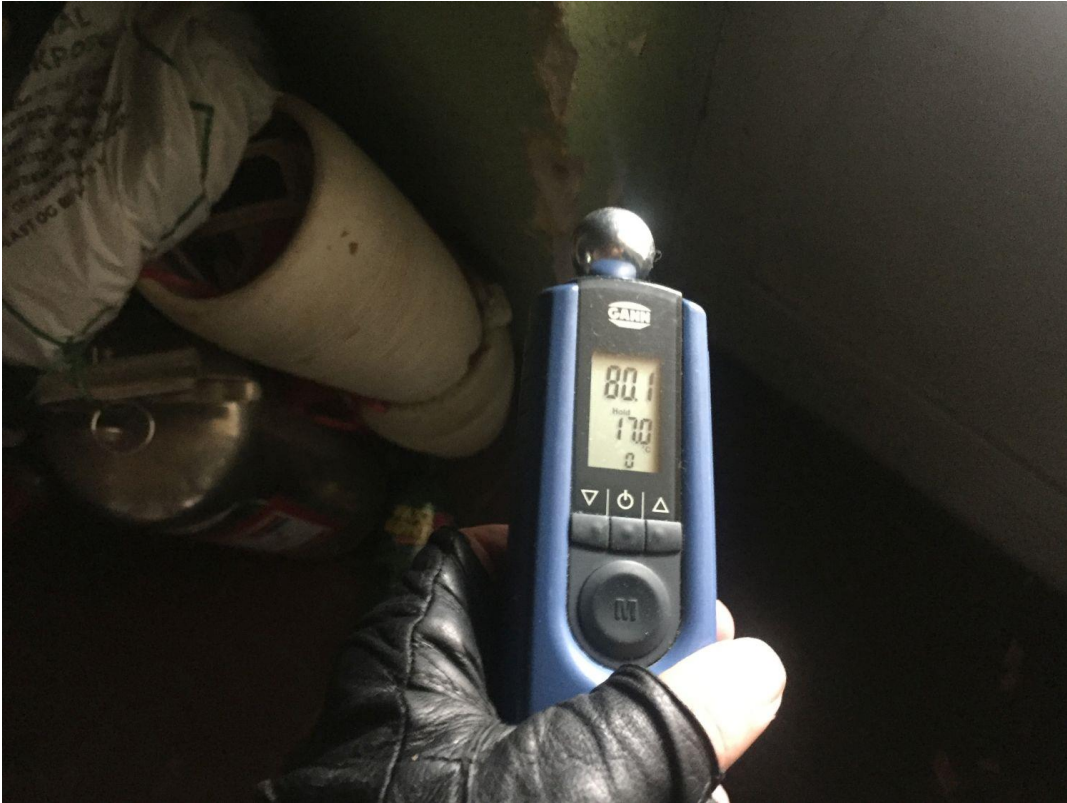
I bryggers måles ydervæg mod indkørsel kraftigt opfugtet op til ca. 1 meter og gulvniveau og gulvplader under flisebelægning måles kraftigt opfugtede. Der observeres tydelige misfarvninger af fugt og overfladebegroninger i rummet.

Ydervæg i bryggers kraftigt opfugtet

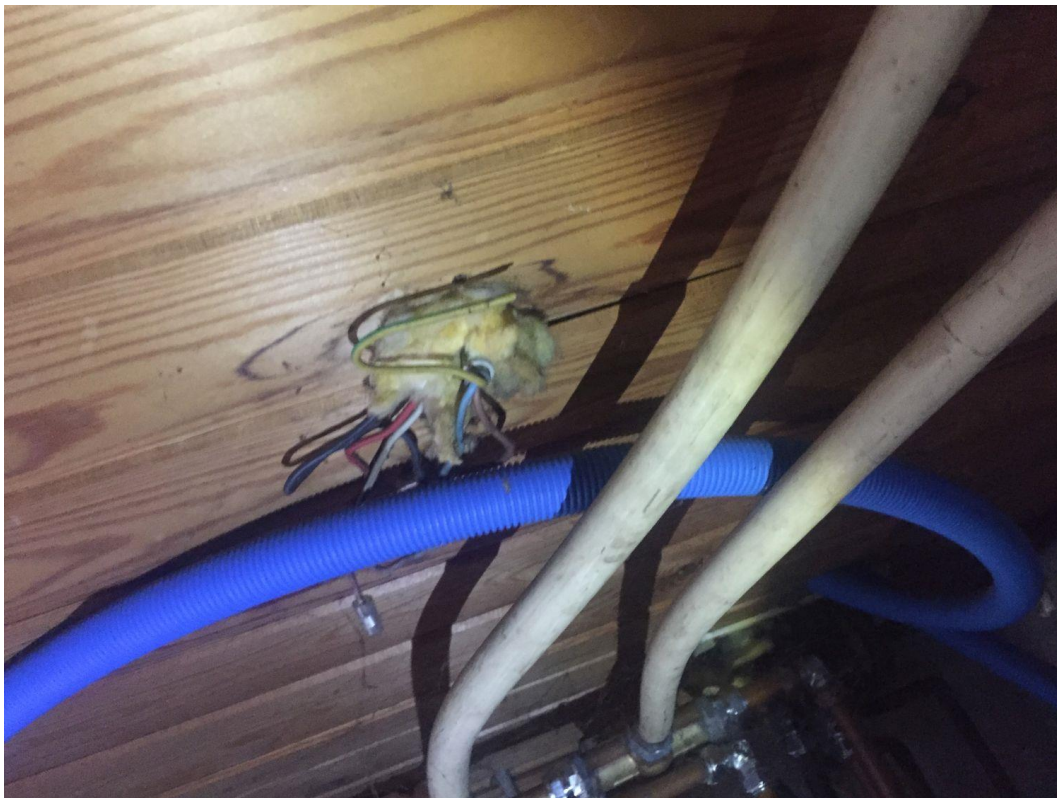
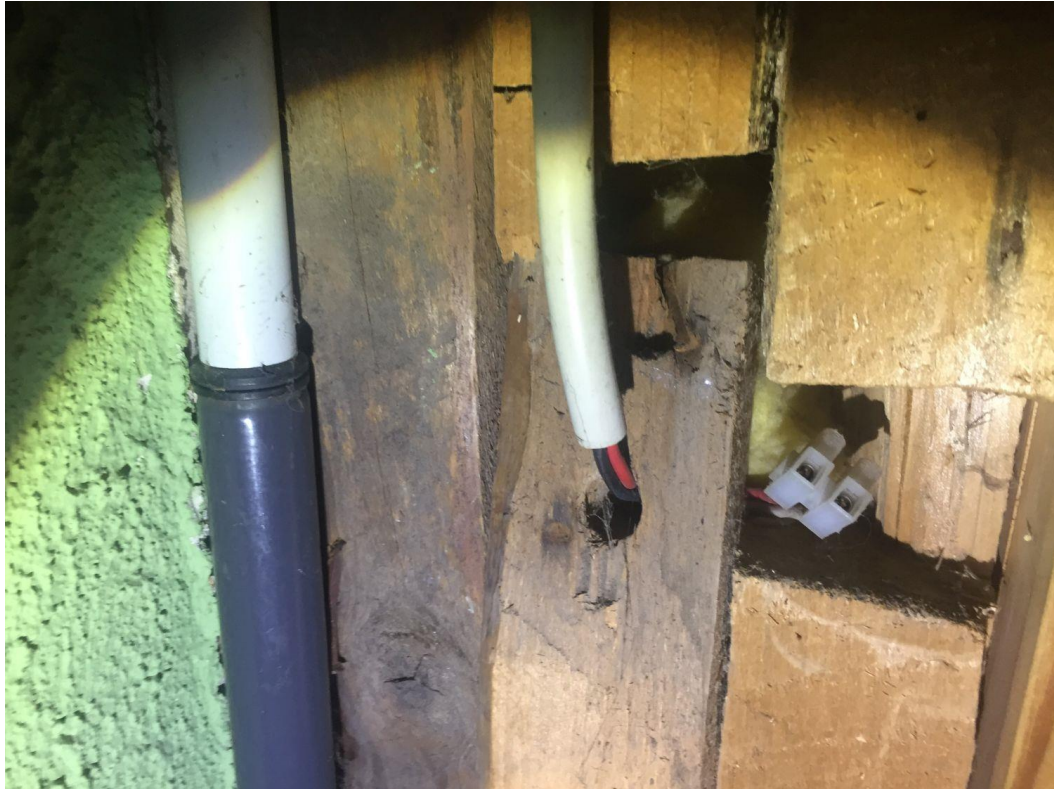
I bryggers observeres flere ulovlige elinstallationer, med kabelsamlinger uden samledåse, og kabler uden dobbelisolering.

Kabelsamlinger uden samledåse

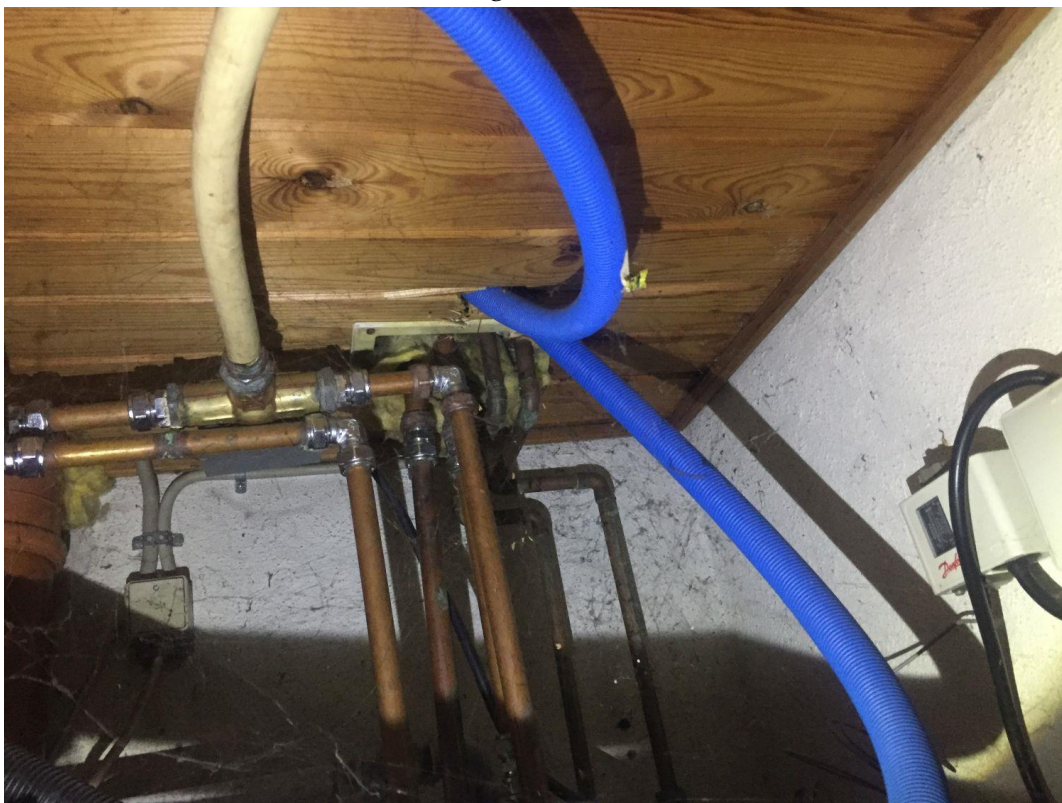
Flere områder med uforseglet mineraluldsisolering, bryggers
