GENERALEFTERSYN

Dato 11. December 2017
sag nr. 3691700072
Christian Walther

BRO NR.: 33
STRÆKNING: ROSKILDEVEJ
FUNKTION: U.F. af gangtunnel

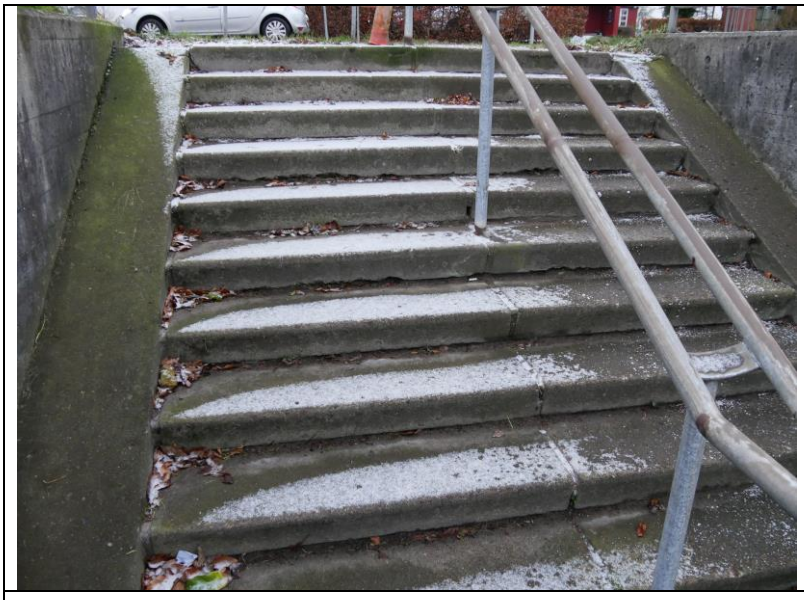
Trappe mod nord vest ved Fredsvej.
	Trin er faldet af.

Trappe er slidt. Den ene side af trappen er afspærret.
	Repos har mange revner. Der er store afskalninger i begge sider af reposet.
