RINGSTED KOMMUNE

## GYRSTINGEVEJ

TRAFIKSIKKERHEDSINSPEKTION

31. oktober 2016

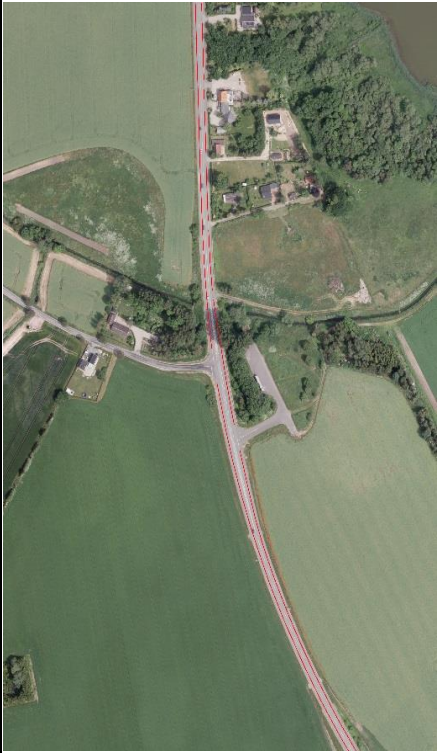
Trafiksikkerhedsinspektion		Lokalitet nr.: 1
By/sted	Lokalitetens angivelse	Overordnet problem
Gyrstingvej	Kryds ved Holbækvej	Risiko for påkørsel af cyklister.
Problem		Foto 1: Fra besigtigelse
<p>Cykelstierne langs Holbækvej er etableret i niveau med kørebanen uden fysisk adskildelse med kørebanen. Der er dog kantpæle med jænven mellemrum. Der er en stor risiko for at en fører der kører af vejen rammer en cyklist på kørebanen og forholdene er med til at cyklister kan føle sig utrygge.</p>

Udførelse		
Anlæg		
Baggrund for udpegning		
Besigtigelse		
Rangering (udfyld alvorlighedsgrad)		Billedet er taget mod nord henimod krydset med Gyrstingvej.
Medium		Foto 2: Skitse af tiltag baseret på ortofoto
Pris

Der er ikke lavet overslag idet strækningen er udenfor projektgrænsen		
Løsningsforslag		
Der bør etableres adskildelse mellem cykelsti og kørebanen ved opsættelse af autoværn. Som minimum foreslås etableret rumleriller ved siden af eksisterende profileret stibe og antal kantpæle forøget til det dobbelte.

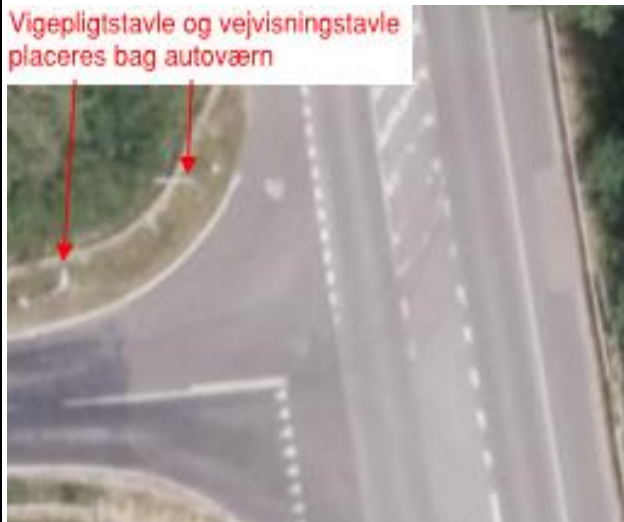
Udførelse		
Drift		
Baggrund for udpegning		
Besigtigelse		
Rangering (udfyld alvorlighedsgrad)		Billedet er taget mod sydvest
Lille		Foto 2: Skitse af tiltag baseret på ortofoto
Pris

11.000		
Løsningsforslag		
Tavlerne flyttes således at de står bag ved autoværn eller også flyttes autoværnet foran tavlen. Vejnavnetavlen sættes på en høj stander bag autoværn.

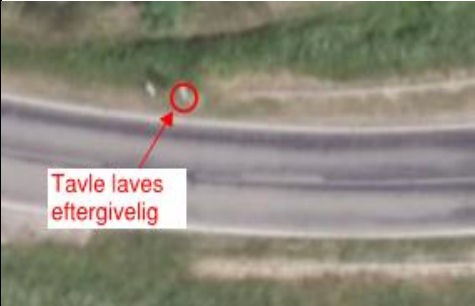
<p style="text-align: right;">Gyrstingvej mod vest</p>
Udførelse		
Drift		
Baggrund for udpegning		
Besigtigelse		
Rangering (udfyld alvorlighedsgrad)		Foto 2: Skitse af tiltag baseret på ortofoto
Lille

Pris		
2.000		
Løsningsforslag		
Advarselstavlen angående træer etableres med brudled.

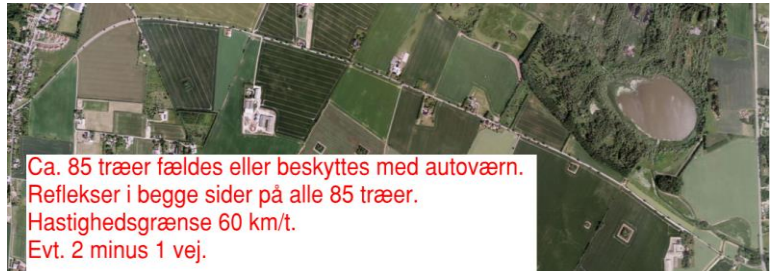
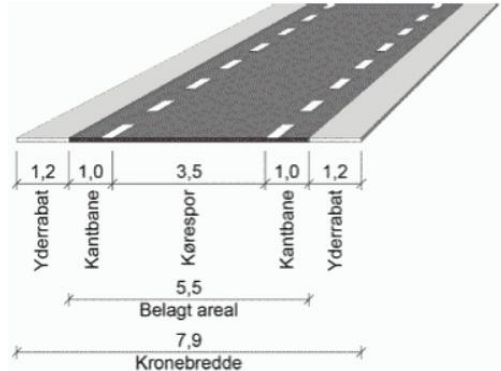
Udførelse																								
Drift/anlæg																								
Baggrund for udpegning																								
Besigtigelse		De i figuren viste træer er placeret ca. 1 m fra kørebanen (inkl. striben). Billedet er taget mod vest ved Gyrstingvej 5.																						
Rangering (udfyld alvorlighedsgrad)		Foto 2: Skitse af tiltag baseret på ortofoto																						
Stor

<p>Ca. 85 træer fældes eller beskyttes med autoværn. Reflekser i begge sider på alle 85 træer. Hastighedsgrænse 60 km/t. Evt. 2 minus 1 vej.</p>																						
Pris																								
1.815.000																								
Løsningsforslag

<p>1,2 1,0 3,5 1,0 1,2 Yderrabat Kantbane Kørespor Kantbane Yderrabat 5,5 Belagt areal 7,9 Kronebredde</p>																						
<p>Træer fjernes eller beskyttes af autoværn. Det sidste vil dog betyde, at autoværnet placeres meget tæt på eksisterende kørebane med risiko for at autoværnet påkøres - dermed vil risikoen for ulykker forøges selvom konsekvensene formindskes. Der bør sættes reflekser på eksisterende og evt. nye autoværn, og alle reflekser på træer bør udskiftes med større reflekser samt sættes på de træer der ikke har reflekser nu. Herudover bør hastighedsgrænsen sættes ned til 60 km/t suppleret med hastighedsdæmpende foranstaltninger og der bør opsættes baggrundsafmærkning i kurver. Der kan overvejes at etablere en 2 minus 1 løsning på hele strækningen som vil betyde at cyklister får et "friareal" samt at bilister vi køre midt på vejen og dermed længere væk fra træerne - så længe der ikke er andet færdsel på vejen. Afstanden mellem træerne er ca. <math>5,0 + 2 \cdot 1,2 = 7,2</math> m som giver 5,5 m asfalteret areal (udvidelse med 0,5 m i forhold til nu) samt yderrabater på 0,85 cm (se skitsen). Der vurderes at der er mødesigt på hele strækningen i forhold til hastighedsgrænse på 60 km/t.</p>

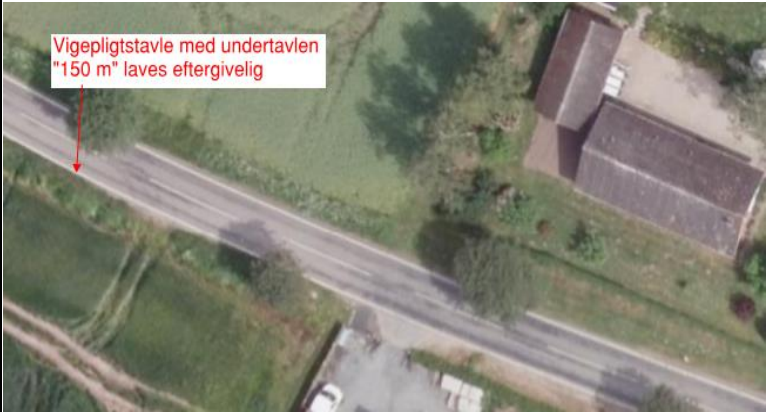
Udførelse		<p>Gyrstingvej set mod Holbækvej.</p> <p>Foto 2: Skitse af tiltag baseret på ortofoto</p>

Drift			
Baggrund for udpegning			
Besigtigelse			
Rangering (udfyld alvorlighedsgrad)			
Lille			
Pris			
	2.000		
Løsningsforslag			
Tavle etableres med brudled.

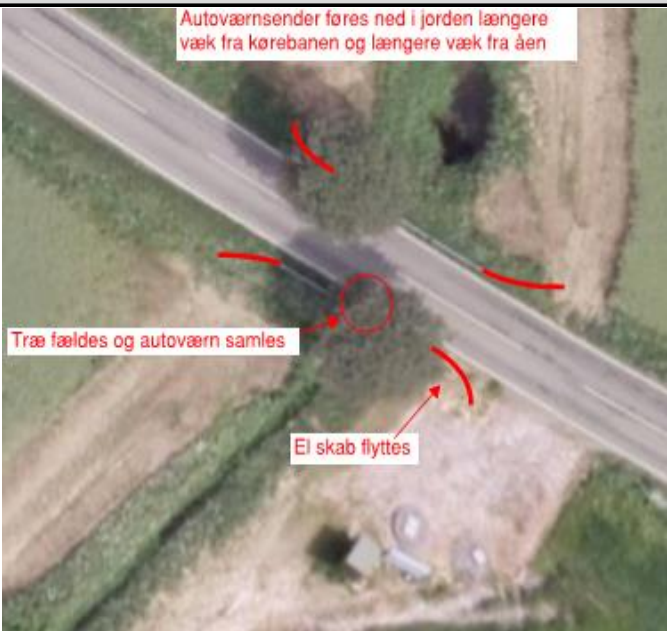
Udførelse		Det øverste billede er taget mod vest og det nederste mod øst.

38.000	
Løsningsforslag			
<p>Autoværnet i begge sider forlænges og autoværns enden føres ned i jorden længere væk fra vejen. Træet i sydsiden fældes og autoværnet samles. Herudover sættes reflekser på autoværnet. Til sidst bør græsset på begge sider af åen slås noget oftere så autoværnet er synligt. Elskab i sydsiden placeres bag autoværn.</p>

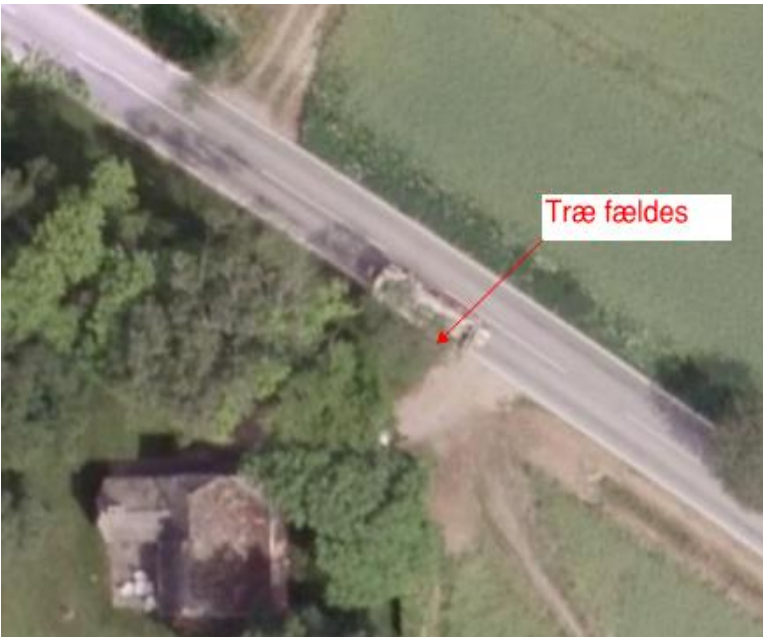
Udførelse		<p>Gyrstingvej set mod vest</p> <p>Foto 2: Skitse af tiltag baseret på ortofoto</p>

Drift			
Baggrund for udpegning			
Besigtigelse			
Rangering (udfyld alvorlighedsgrad)			
Medium			
Pris			
		10.000	
Løsningsforslag			
<p>Træ fældes - der er andre træer længere væk fra kørebanen.</p>

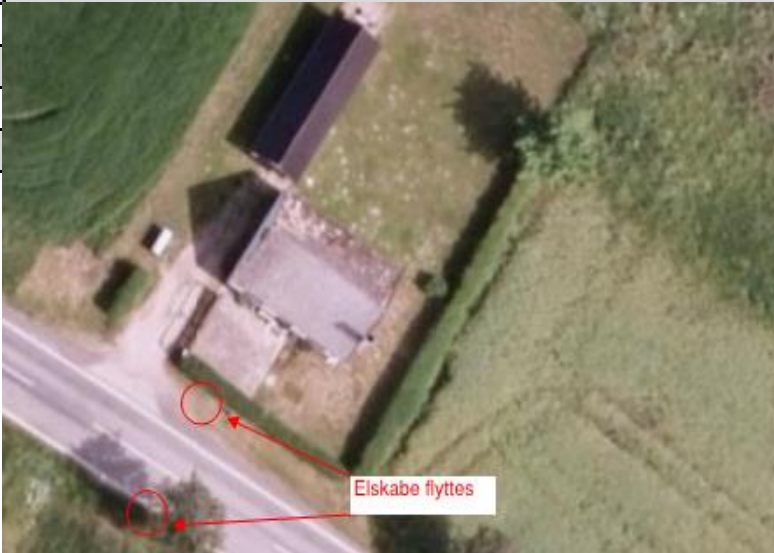
Udførelse			
Drift			
Baggrund for udpegning			
Besigtigelse		Gyrstingvej set mod vest	
Rangering (udfyld alvorlighedsgrad)		Foto 2: Skitse af tiltag baseret på ortofoto	
Lille

Pris			
10.000			
Løsningsforslag			
Elskabe flyttes udenfor sikkerhedszonen (4 m fra kørebanen ved 60 km/t og 6 m ved 80 km/t).

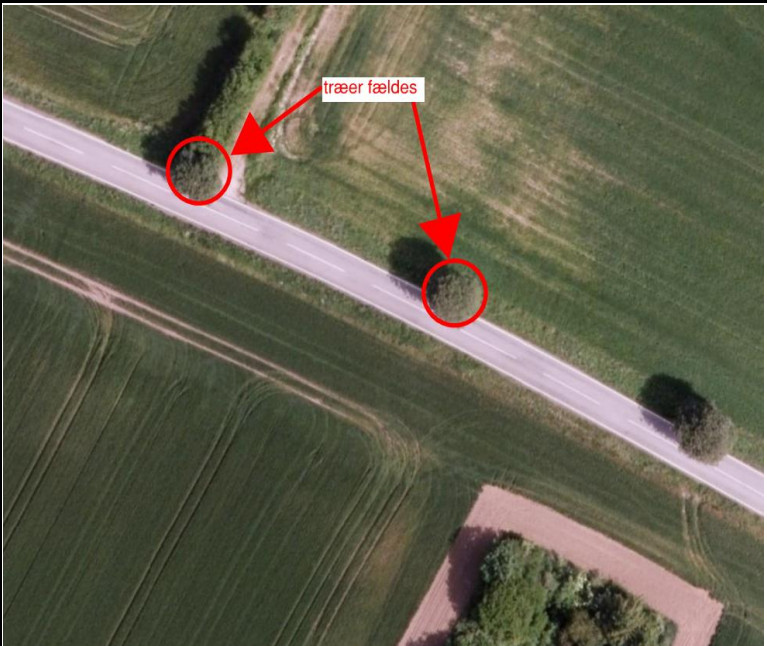
Udførelse			
Drift			
Baggrund for udpegning			
Besigtigelse			
Rangering (udfyld alvorlighedsgrad)		Foto 2: Skitse af tiltag baseret på ortofoto	
Stor

Pris			
20.000			
Løsningsforslag			
De to træer fældes.

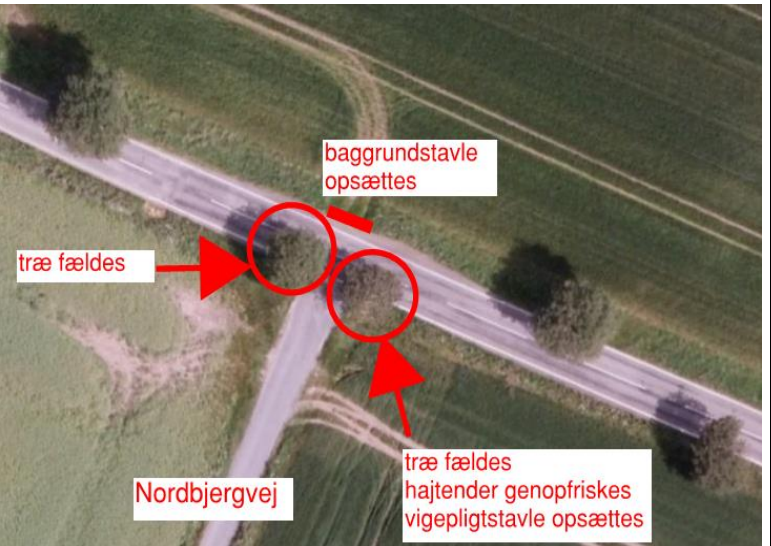
Udførelse		<p>Gyrstingvej set mod vest</p> <p>Foto 2: Skitse af tiltag baseret på ortofoto</p>

Drift			
Baggrund for udpegning			
Besigtigelse			
Rangering (udfyld alvorlighedsgrad)			
Medium			
Pris			
		25.000	
Løsningsforslag			
<p>Træerne fældes, højtænder genopfriskes, der opsættes vigepligtstavle (B11) og der opsættes baggrundstavle (O42).</p>

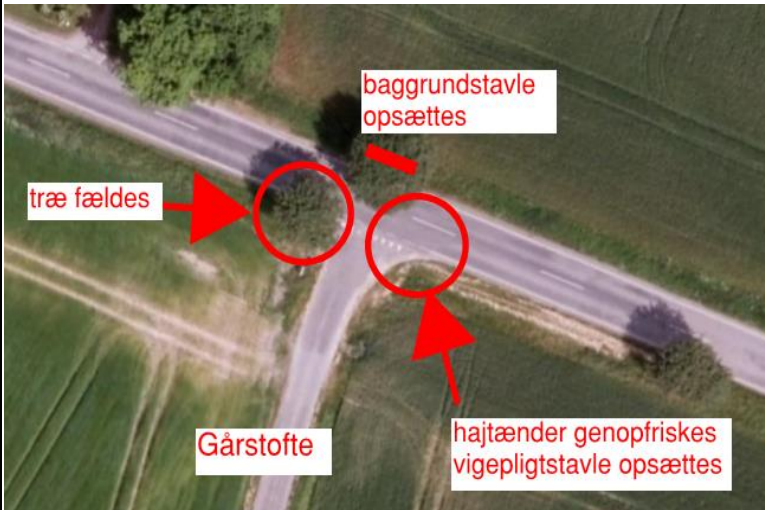
Udførelse			
Drift			
Baggrund for udpegning			
Besigtigelse		Gårdstofte mod nord.	
Rangering (udfyld alvorlighedsgrad)		Foto 2: Skitse af tiltag baseret på ortofoto	
Medium

Pris		15.000	
Løsningsforslag		<p>Træet fældes, højtænder genopfriskes, der opsættes vigepligtstavle og der opsættes baggrundstavle (O42) modsat Gårdstofte.</p>

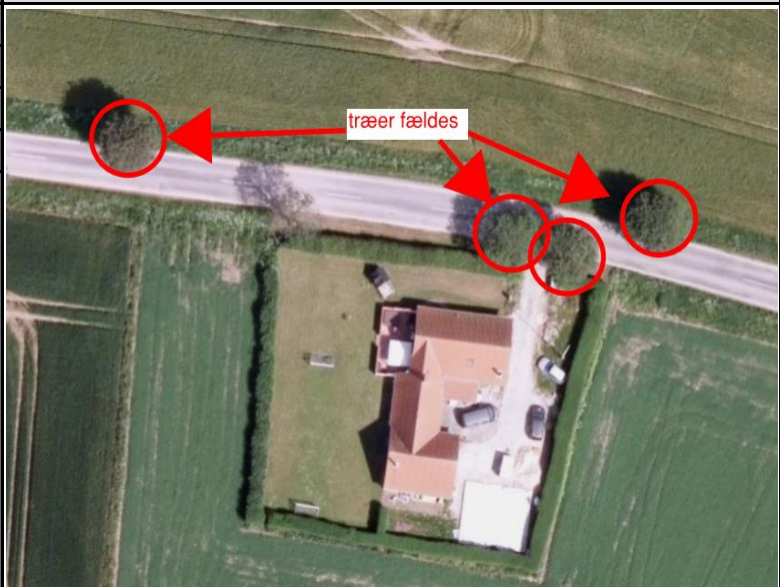
Der er synlige skader på et træ øst for nr. 61. Disse skader kan ikke ses på Google billeder fra maj 2016.

Træer fældes.

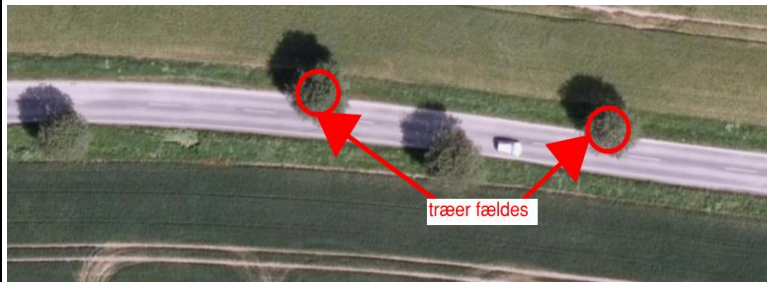
Udførelse			
Drift			
Baggrund for udpegning			
Besigtigelse		Gyrstingvej mod øst	
Rangering (udfyld alvorlighedsgrad)		Foto 2: Skitse af tiltag baseret på ortofoto	
Stor

Pris			
20.000			
Løsningsforslag			
Træer fældes

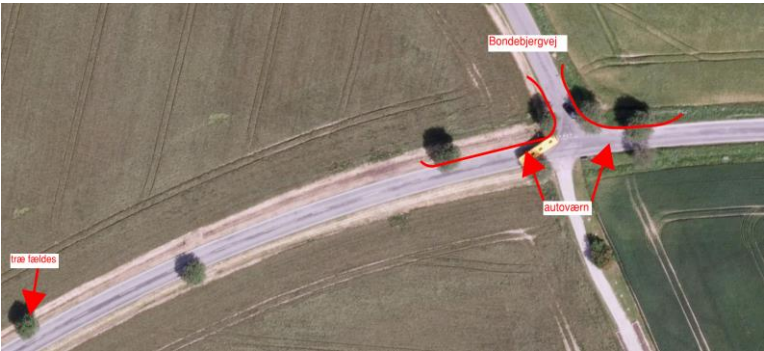
Udførelse			
Anlæg			
Baggrund for udpegning			
Besigtigelse		Gyrstingvej mod vest	
Rangering (udfyld alvorlighedsgrad)		Foto 2: Skitse af tiltag baseret på ortofoto	
Stor

Pris			
		10.000	
Løsningsforslag			
Etablering af autoværn på nordsiden af Gyrstingvej i begge sider af Bondebjergvej. Fældning af det vestligste træ.

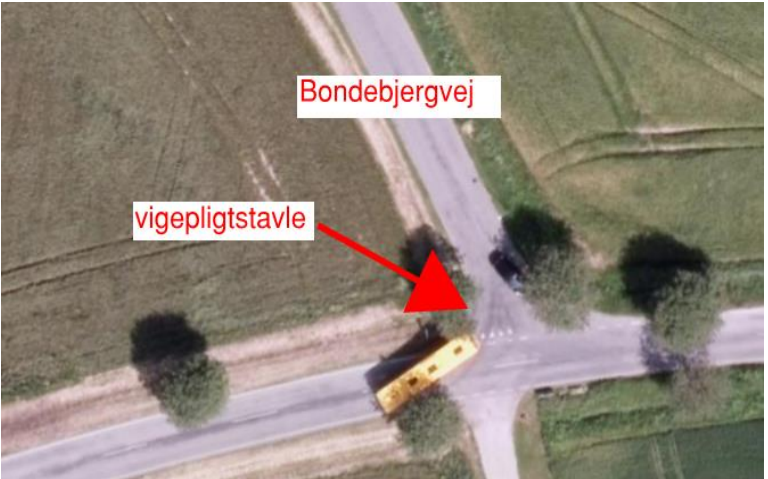
Udførelse			
Anlæg			
Baggrund for udpegning			
Besigtigelse		Bondebjergvej mod syd	
Rangering (udfyld alvorlighedsgrad)		Foto 2: Skitse af tiltag baseret på ortofoto	
Medium

Pris			
		2.000	
Løsningsforslag			
Opsætning af vigepligtstavle (B11).

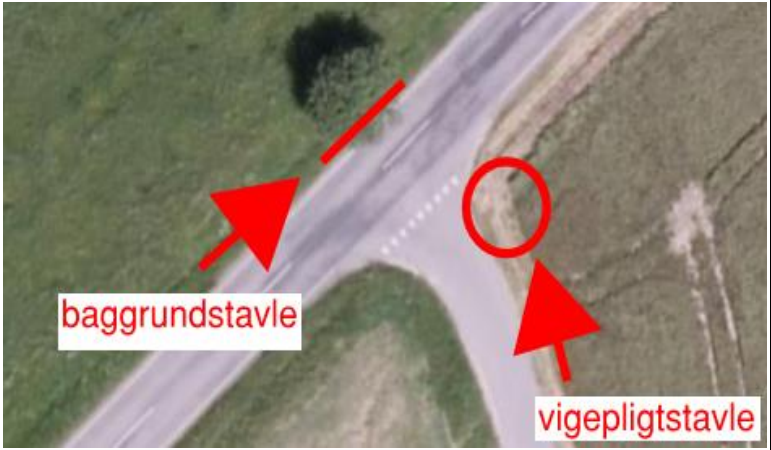
Udførelse			
Drift			
Baggrund for udpegning			
Besigtigelse		Gyrstingvej mod vest	
Rangering (udfyld alvorlighedsgrad)		Foto 2: Skitse af tiltag baseret på ortofoto	
Medium

Pris			
4.000			
Løsningsforslag			
Opsætning af baggrundstavle (O42) syd for træet. Herudover foreslås opsat vigepligtstavle (B11).

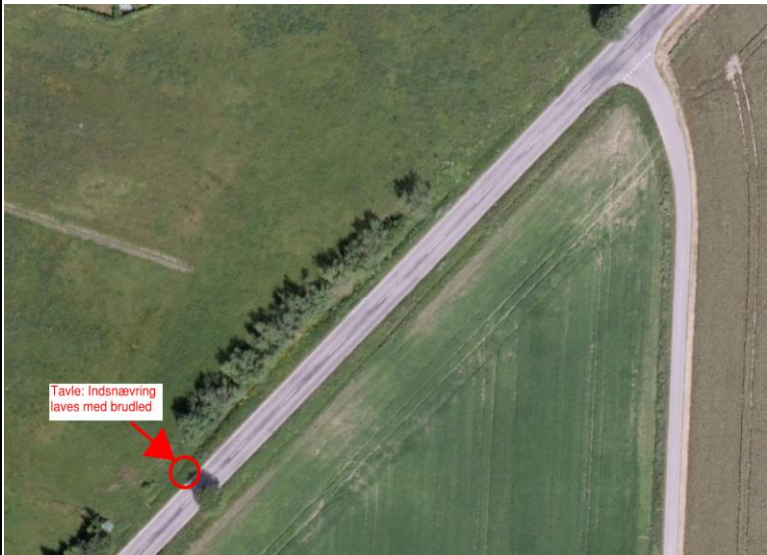
Udførelse		Gyrstingevej mod vest	
Drift			
Baggrund for udpegning			
Besigtigelse			
Rangering (udfyld alvorlighedsgrad)			
Medium		Foto 2: Skitse af tiltag baseret på ortofoto	
Pris

2.000			
Løsningsforslag			
Tavle laves med brudled.

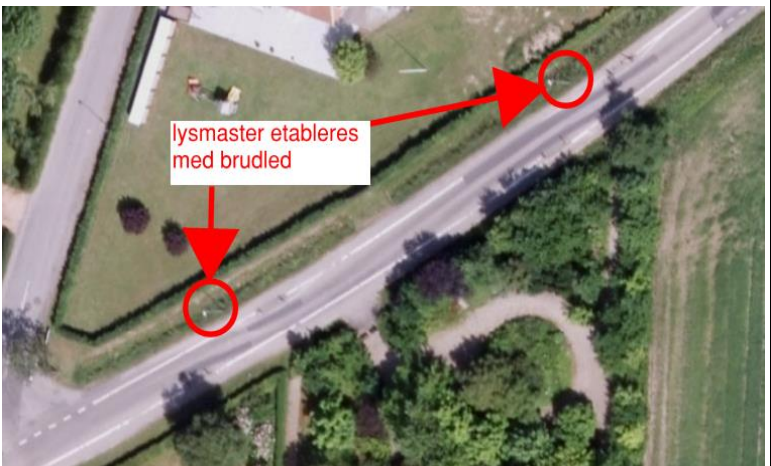
20	Påkørselsfarlige lysmaster.
21	Påkørsel af tavle.
22	Påkørsel af tavle.
23	Cyklister på kørebanen.
24	Grøft i sikkerhedszonen.
25	Grøft i sikkerhedszonen.

Pris			
50.000			
Løsningsforslag			
Lysmaster udskiftes med påkørselsvenlige lysmaster.

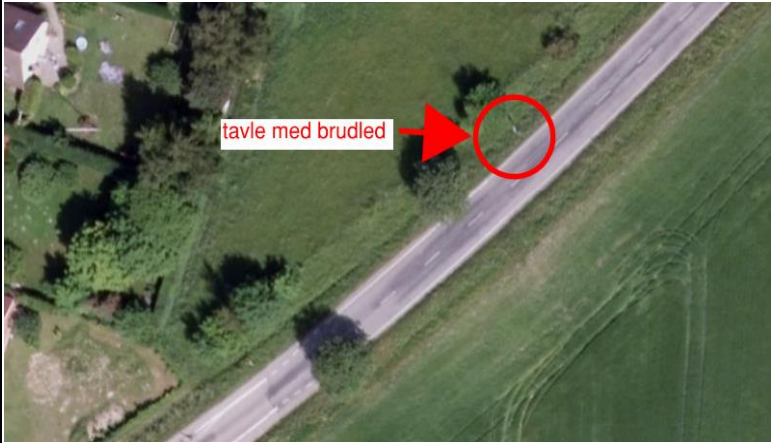
Udførelse		Gyrstingevej mod vest	
Drift			
Baggrund for udpegning			
Besigtigelse			
Rangering (udfyld alvorlighedsgrad)			
Medium		Foto 2: Skitse af tiltag baseret på ortofoto	
Pris

2.000			
Løsningsforslag			
Tavle laves med brudled.

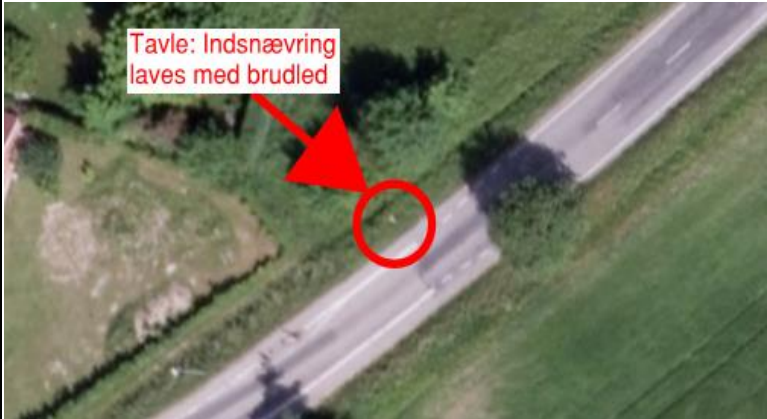
Udførelse			
Drift			
Baggrund for udpegning			
Besigtigelse			
Rangering (udfyld alvorlighedsgrad)		Foto 2: Skitse af tiltag baseret på ortofoto	
Medium

Pris			
2.000			
Løsningsforslag			
Tavle laves med brudled.

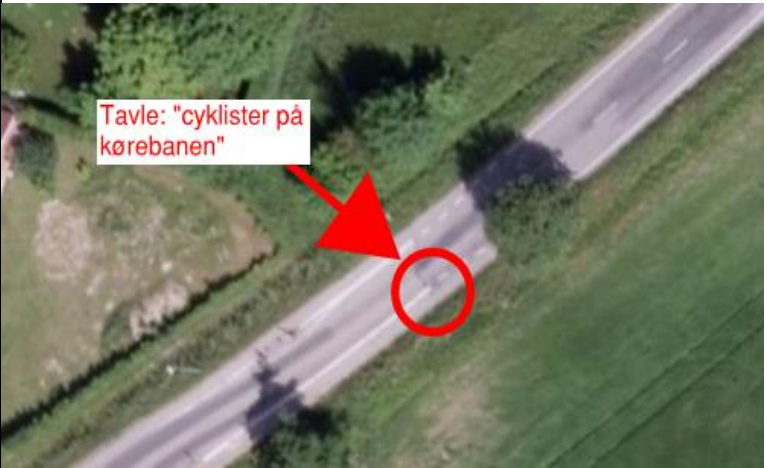
Udførelse			
Drift			
Baggrund for udpegning			
Besigtigelse		Gyrstingvej mod øst	
Rangering (udfyld alvorlighedsgrad)		Foto 2: Skitse af tiltag baseret på ortofoto	
Medium

Pris			
		2.000	
Løsningsforslag			
Der bør opsættes advarselstavle med "cyklister på kørebanen" (A21).

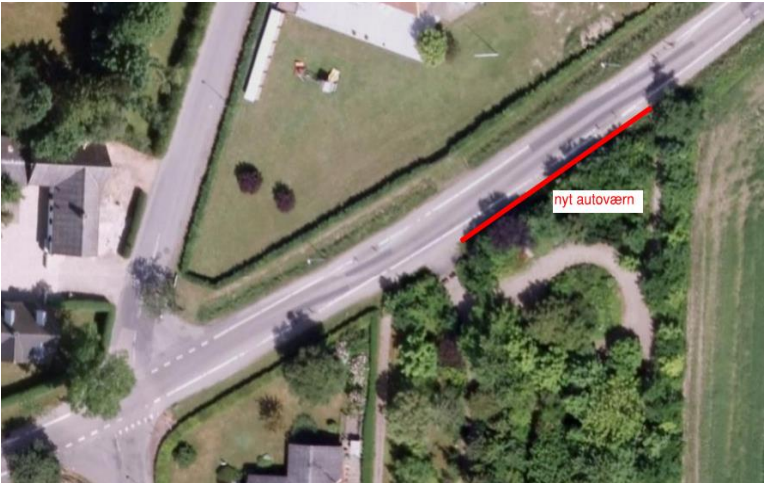
24	Gyrstingvej	Syd for indsnævring øst for Bakkegårdsvej	Grøft i sikkerhedszonen	I sydsiden af Gyrstingvej ved de østlige indsnævring, er der en grøft i sikkerhedszonen.	Anlæg	Besigtigelse	Medium	Der etableres 35 m autoværn langs grøften.	23.000	
25	Gyrstingvej	Mellem Bondebjergvej og Gyrstinge Bygade	Grøft i sikkerhedszonen	Flere steder mellem Bondebjergvej og Gyrstinge Bygade er der grøft/trug langs vejen og enkelte steder er der niveauforskel mellem vej og mark. Flere steder er der såkaldte frontmurer - dvs. steder hvor landbrugsmaskiner kan krydse grøften for at komme ud på marken. Disse er særligt farlige for køretøjer der kører af vejen og rammer siden. Eksempler kan ses på begge sider af Hedemosen.	Anlæg	Besigtigelse	Medium	Den bedste løsning er at etablere autoværn på delstrækninger. Alternativt sløjfes grøfterne og erstattes af dræn.	130.000

Pris			
23.000			
Løsningsforslag			
Der etableres 35 m autoværn langs grøften.

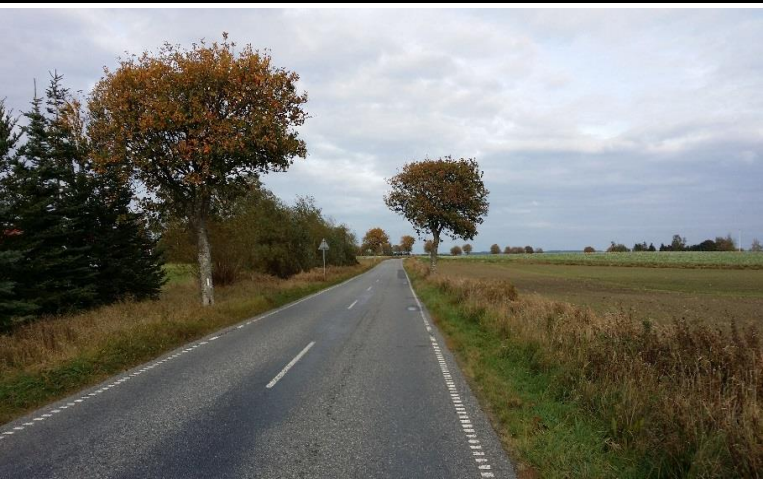
Trafiksikkerhedsinspektion		Lokalitet nr.:	25
By/sted	Lokalitetens angivelse	Overordnet problem	
Gyrstingvej	Mellem Bondebjergvej og Gyrstinge Bygade	Grøft i sikkerhedszonen	
Problem		Foto 1: Fra besigtigelse	
<p>Flere steder mellem Bondebjergvej og Gyrstinge Bygade er der grøft/trug langs vejen og enkelte steder er der niveauforskel mellem vej og mark. Flere steder er der såkaldte frontmurer - dvs. steder hvor landbrugsmaskiner kan krydse grøften for at komme ud på marken. Disse er særligt farlige for køretøjer der kører af vejen og rammer siden. Eksempler kan ses på begge sider af Hedemosen.</p>

Udførelse			
Anlæg			
Baggrund for udpegning			
Besigtigelse			
Rangering (udfyld alvorlighedsgrad)		Gyrstingevej mod øst	
Medium		Foto 2: Skitse af tiltag baseret på ortofoto	
Pris

130.000			
Løsningsforslag			
<p>Den bedste løsning er at etablere autoværn på delstrækninger. Alternativt sløjfes grøfterne og erstattes af dræn.</p>
