**TRAFIKSIKKERHEDSREVISION TRIN 2:
CYKELSTI LANGS NORDRUPVEJ**

Projekt:	Dobbeltrettet cykelsti langs Nordrupvej
Revisionstrin:	2
Bygherre:	Ringsted Kommune
Projekterende:	Dines Jørgensen & Co. A/S
Revisor:	Jan Luxenburger, trafiksikkerhedsrevisor, Luxenburger Trafiksikkerhed & Vejteknik
Revideret:	september 2017
Besigtigelse:	Foretaget torsdag den 28. september 2017 i dagslys, overskyet vejr
Baggrund:	Tegning 0, Oversigtsplan, 1:3000 6.0 – 6.9 Skilte- og afmærkningsplaner, 1:250 9.1 Tværsnit 1:50 Forundersøgelsesrapport, COWI, 13/10 2016 6.0.1 og 6.02 reviderede skilte og afmærkningsplaner fremsendt 10/10 2017

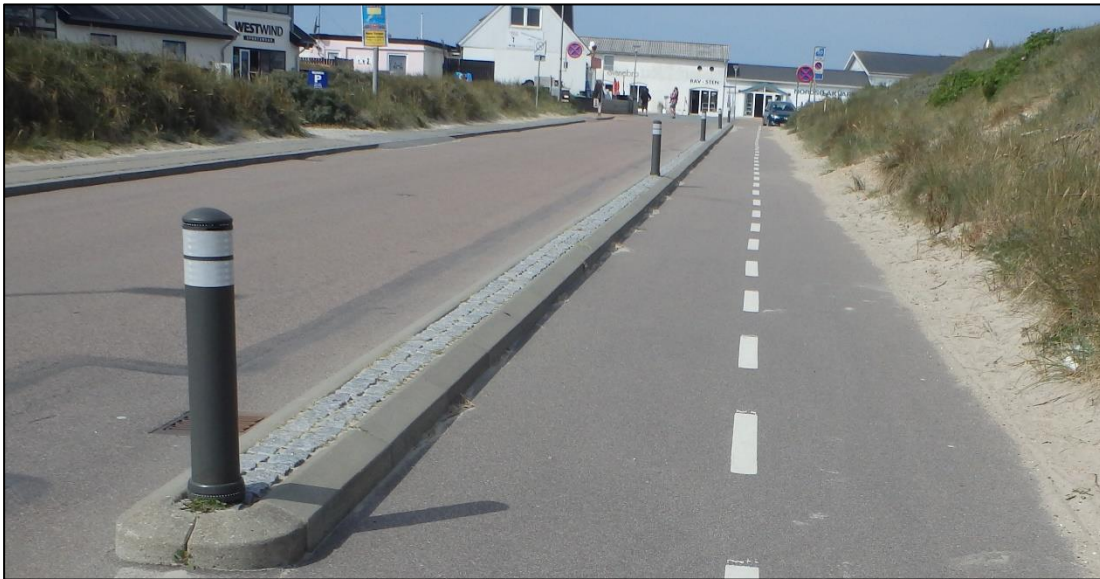
Figur 3: eksempel på smal skillerabat ved dobbeltrettet sti i Nr. Vorupør. Foto: Vagn Pedersen, Billund Kommune

På skilte- og afmærkningsplan nr. 6-5 ses en delstrækning af cykelstien anlagt uden skillerabat mellem sti og vej. Det fremgår ikke om der er anden afgrænsning, som fx kantsten.

Revisor gør opmærksom på at der jf. Cirkulære om etablering af dobbeltrettede cykelstier langs vej, nr. 95 af 6. juli 1984 skal etableres skillerabat på 1,5 meter mellem sti og vej uden for bymæssig bebyggelse; alternativt 1 meter rabat kombineret med særlige foranstaltninger. Den i materialet viste løsning vil kræve en dispensation.

En mulig løsning kan fx være en smal kantstensbegrænset helle med kantpæle eller pullerter som vist nedenfor – hvilket dog også kræver dispensation, da hellen er under 1 meter bred.

Der kan evt. skabes lidt ekstra plads til denne løsning ved at reducere stibredden til 2 meter, hvilket kan tillades såfremt stien anvendes af "ganske få trafikanter" jf. cirkulæret nævnt ovenfor.

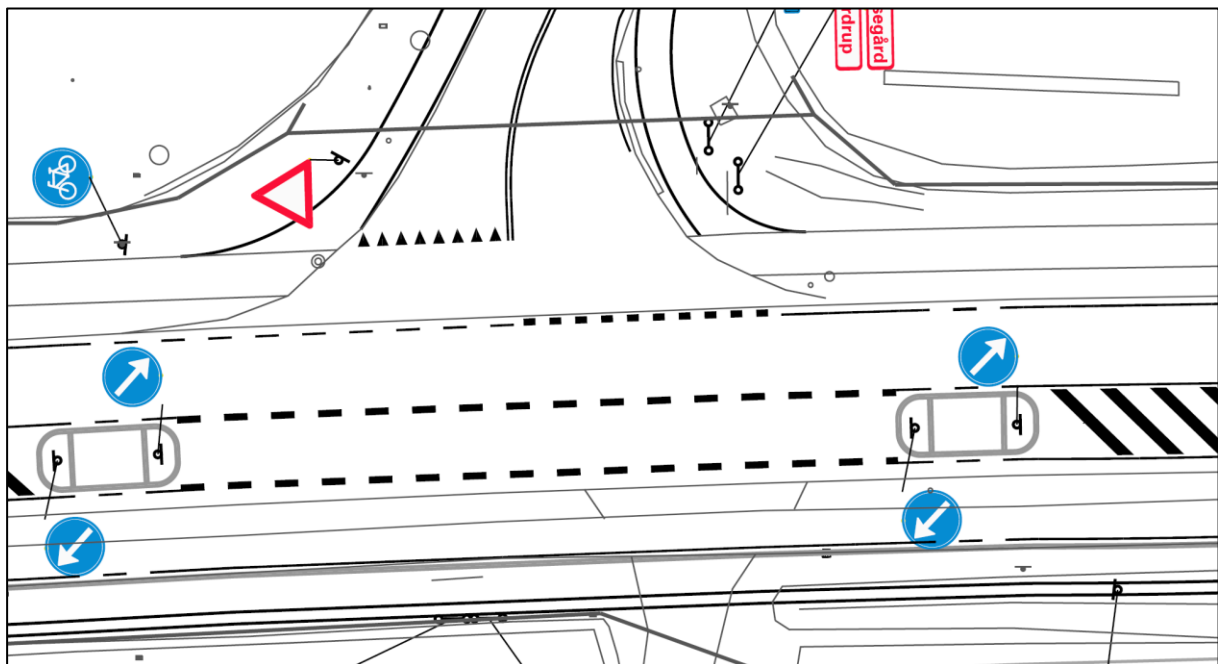
Figur 8: Løsning fra tegning 6.0.1 anbefales

Såfremt stien er tænkt som skolesti, bør man undgå "missing links" i forløbet, da mange børn så ikke vil få lov til at benytte stien.

Løsningen på tegning 6.0.1 kan i stedet anbefales, da den indeholder krydsningsheller for begge retninger, og man samtidig undgår en unødigt lang svingbane.
