# INDEKLIMA I DAGINSTITUTIONER

bilagsrapport

Bedre indeklima i daginstitutioner  
- et pilotstudie

1. udgave, marts 2019

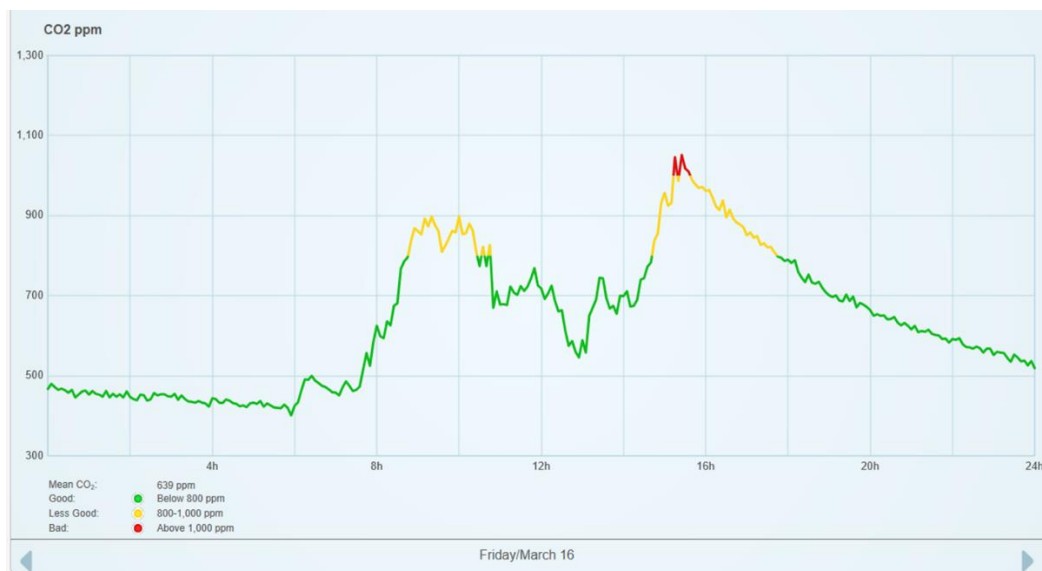
CO<sub>2</sub>-målingerne i hele perioden viser, at der er et velfungerende ventilationsanlæg i institutionen. Udviklingen i CO<sub>2</sub> følger et "klassisk" mønster i løbet af dagen med stigning op til omkring 1100 ppm i løbet af formiddag, et fald sidst på formiddagen, sandsynligvis fordi børnene er ude. Og derefter lidt forskellige forløb i løbet af eftermiddagen.

I denne stue afsluttes dagen ofte med en stigning i CO<sub>2</sub>-niveauet ved afhentning, hvor der til at starte med kan være flere personer i institutionen end der er i løbet af dagen. Dette niveau klinger fint ud i løbet af aftenen og natten og tyder på, at der ventileres præcist, som der er brug for. Herved opnås også en god varmeeffekt, da ventilationen ikke udskifter luften unødigt hurtigt, når institutionen er tom (se eksempel på nedenstående figur).

Et CO<sub>2</sub>-niveau generelt under 1000 ppm og kun med kortvarige stigninger i CO<sub>2</sub>-niveauet til 1100 ppm tyder på et meget godt indeklima på denne parameter.

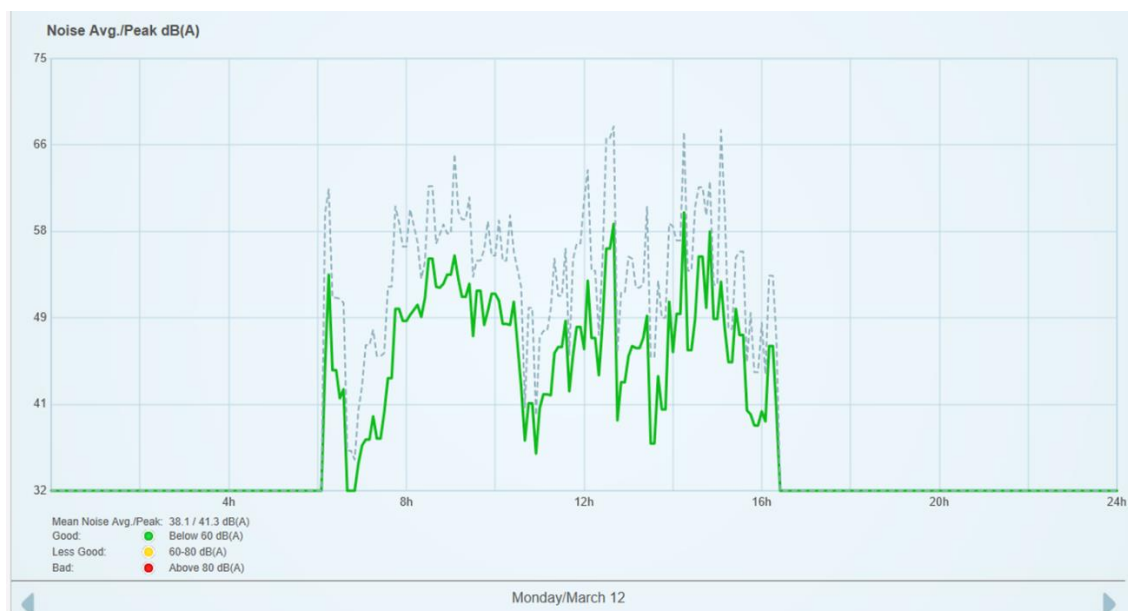
Der er et meget fint lydtrykniveau i vuggestuen. Langt de fleste dage ligger gennemsnittet for 5 minutters lydniveau langt under 70 dB(A) og selv peaks kommer meget sjældent over 70 dB(A).

Der ses ingen decideret lydpeak ved afhentningstid som i børnehavestuen.

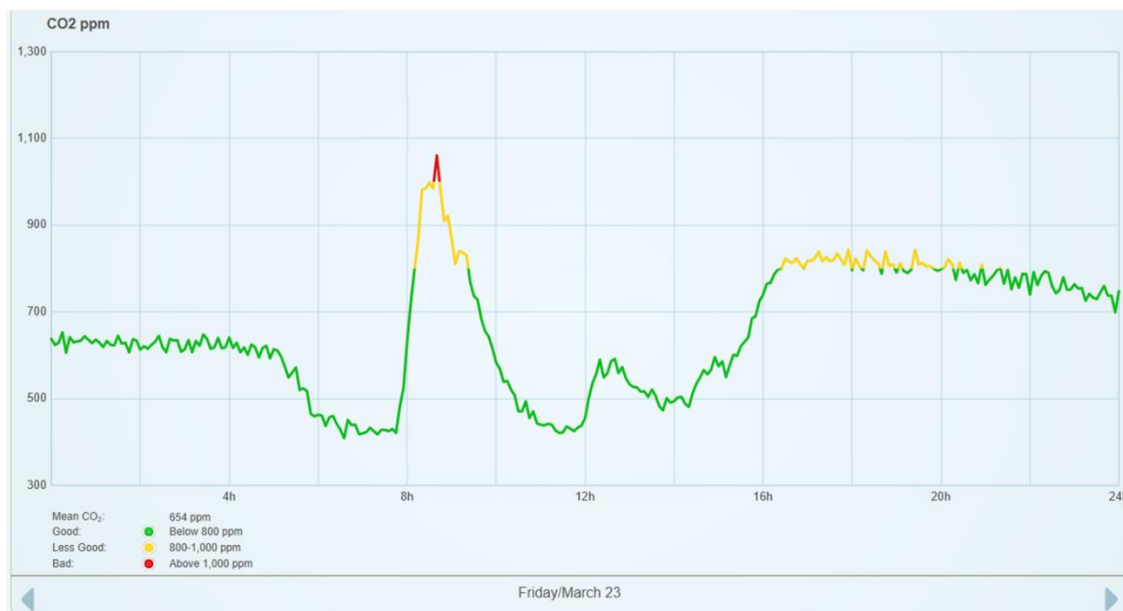
CO<sub>2</sub>-niveauerne i børnehavestuen ser generelt også fine ud. Rigtig mange dage holder CO<sub>2</sub>-niveauet sig under 1100 ppm hele dagen, dog fortsat med tendens til en spids, når børnene afhentes. Dette er kortvarigt, så det giver ikke anledning til bekymring.

Enkelte dage er der i dette rum en tendens til, at CO<sub>2</sub>-niveauet (især kortvarigt i løbet af formiddagen) når lidt højere op end i vuggestuen – uden at der dog er tale om problematiske niveauer.

Aftrapningen af CO<sub>2</sub>-niveau hen over aften og nat indtil næste dag ser fin langsom ud, hvilket er tegn på et korrekt indstillet ventilationsanlæg.

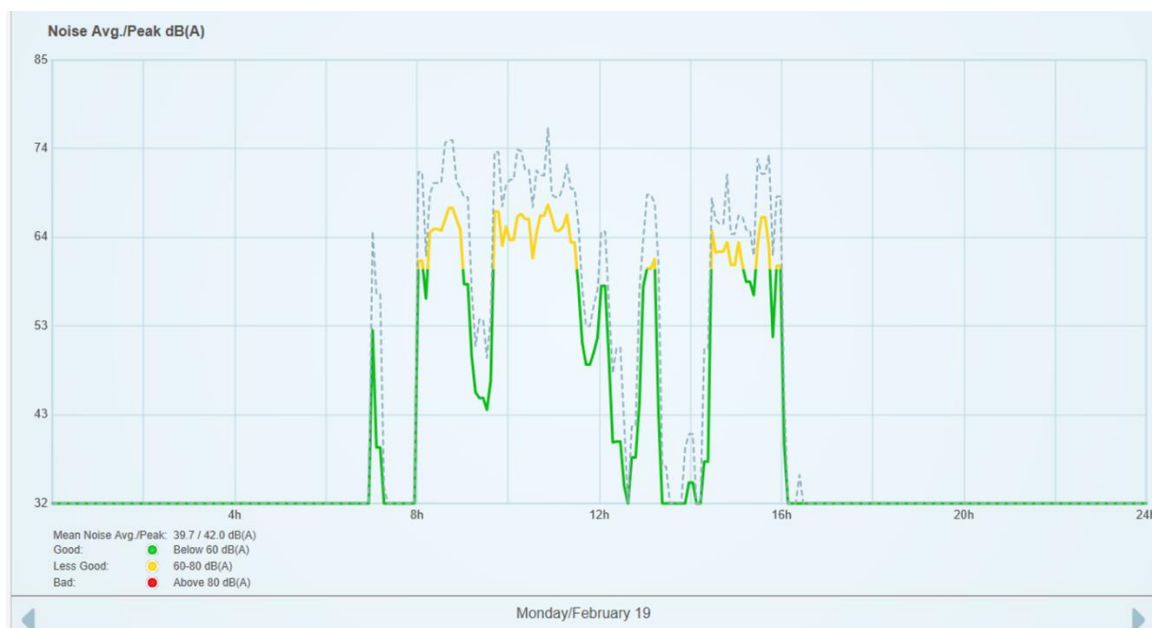
Der er jo ikke stille i børnehaven, men heller ikke vildt støjende. Gennemsnittet af lyd over 5 minutter når typisk op mod 70 dB(A), men lyden når i perioder op på 74 dB(A).

Der er typisk en formiddags- og en eftermiddagspeak, og så en afhentningspeak.

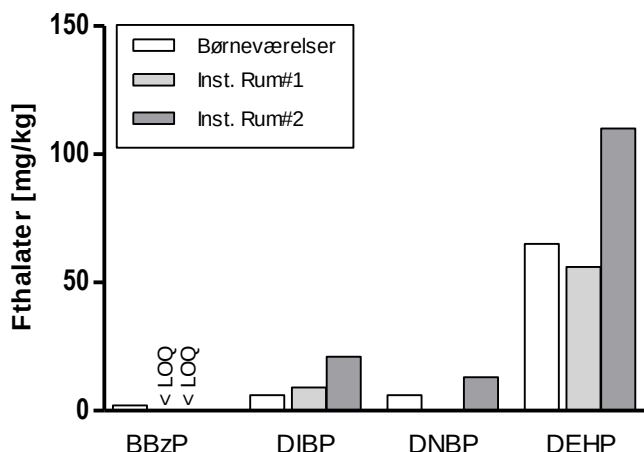
I vuggestuen, der er angivet som rum 1 i nedenstående graf, ser vi forholdsvis lave niveauer af ftalaterne. For de fleste gælder det endda, at de ligger under de niveauer, vi tidligere har målt i danske børneværelser. Isoleret set er disse målinger ikke alarmerende. Det er dog altid ønsket, at niveauet af ftalater er så lavt som muligt, da de fire vi har målt på her er klassificeret som hormonforstyrrende og derfor særligt problematiske for børn. Men disse niveauer er umiddelbart svære at få meget længere ned.

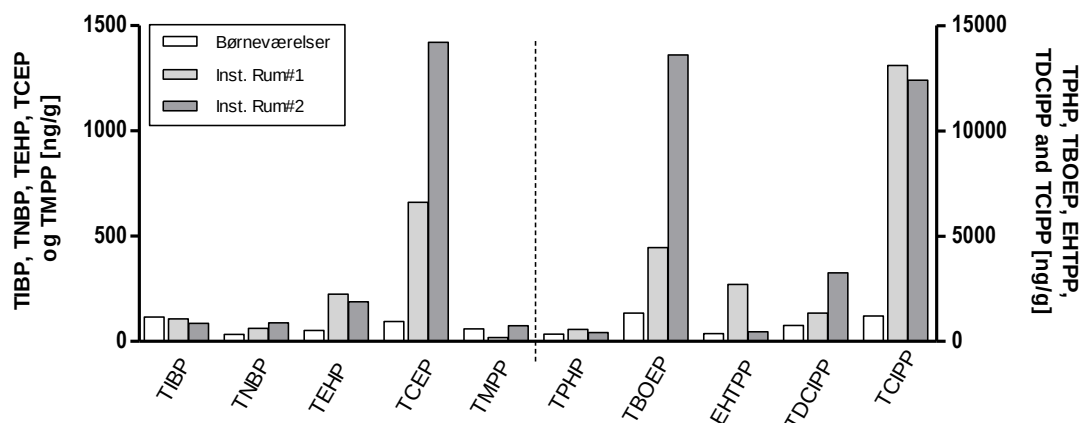
Niveauet af de undersøgte fosforbaserede flammehæmmere i vuggestuen, der ligeledes er angivet som rum 1 i grafen nedenfor, er også forholdsvis lave. De ligger dog alle noget højere end de niveauer vi tidligere har fundet på børneværelser. Dette kan bl.a. skyldes, at der er flere skummøbler på denne stue, og flammehæmmere er bl.a. kendt for at være tilsat skum og lignende indhold i møbler. Særligt er det bekymrende, at niveauet af stoffet TCIPP er så højt. TCIPP er (sammen med TDCIPP og TCEP)

klassificeret som kræftfremkaldende og er på denne baggrund forbudt at anvende i legetøj til børn under tre år eller legetøj, der er beregnet til at komme i munden.

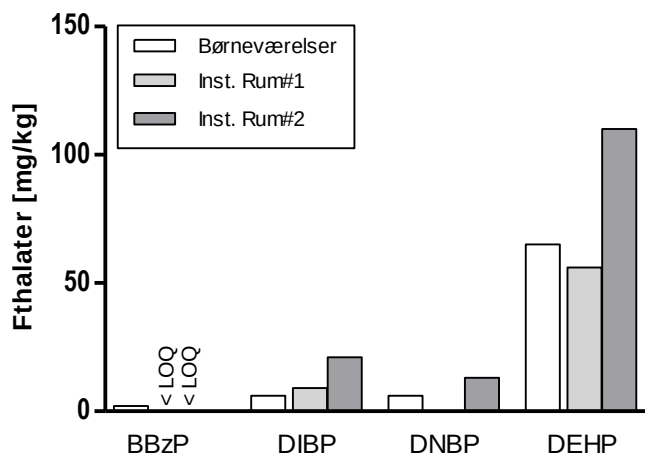
I børnehavestuen, der er angivet som rum 2 i grafen nedenfor, ser vi lidt højere niveauer af ftalater end vi fandt i vuggestuen. Stadig er der dog tale om relativt lave niveauer sammenholdt med det samlede billede af ftalatniveauer i de 20 undersøgte daginstitutioner. DEHP er den af ftalaterne vi finder i det højeste niveau. Dette er desværre det normale billede, men bekymrende, da denne ftalat er den mest velregulerede af dem alle. Dvs. den er ikke blot forbudt at bruge i legetøj og andre produkter til små børn, men også i stort set alle andre forbrugerprodukter.

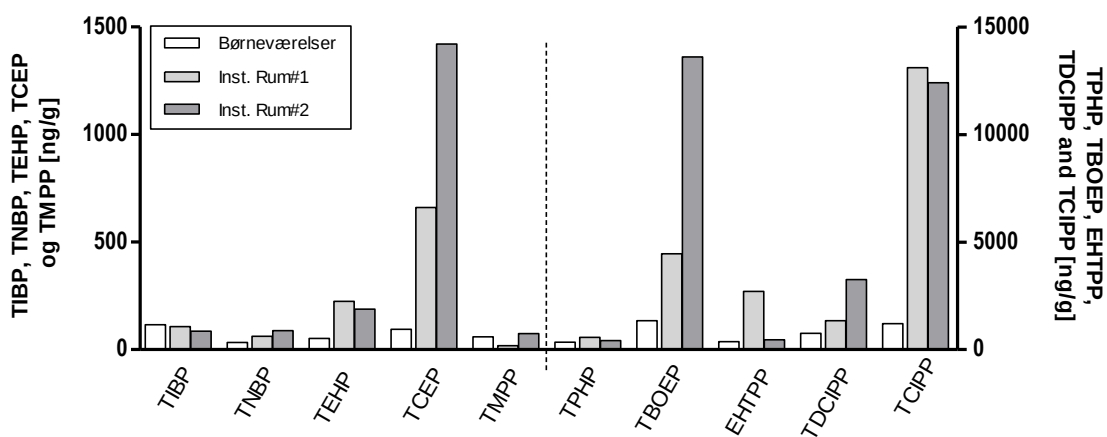
Niveauet af de undersøgte fosforbaserede flammehæmmere i børnehavetuen, der ligeledes er angivet som rum 2 i grafen nedenfor, er ligesom for ftalaterne noget højere end dem vi fandt i vuggestuen. Særligt er det bekymrende, at niveauet af stofferne TCIPP og TCEP er blandt de højeste. TCIPP og TCEP er (sammen med TDCIPP) klassificeret som kræftfremkaldende og er på denne baggrund forbudt at anvende i legetøj til børn under tre år eller legetøj, der er beregnet til at komme i munden. TBOEP, som er det tredje af de stoffer vi finder et forholdsvis højt niveau af, er desuden mistænkt for at være kræftfremkaldende, men altså endnu ikke reguleret og dermed fuldt lovligt at bruge i forbrugerprodukter. Det skal understreges, at det ikke er farligt at opholde sig i et indeklima med disse niveauer, men det er den samlede udsættelse børn er udsat for, som bekymrer os. Derfor ønsker vi altid så lave niveauer i vores børns indeklima som muligt.

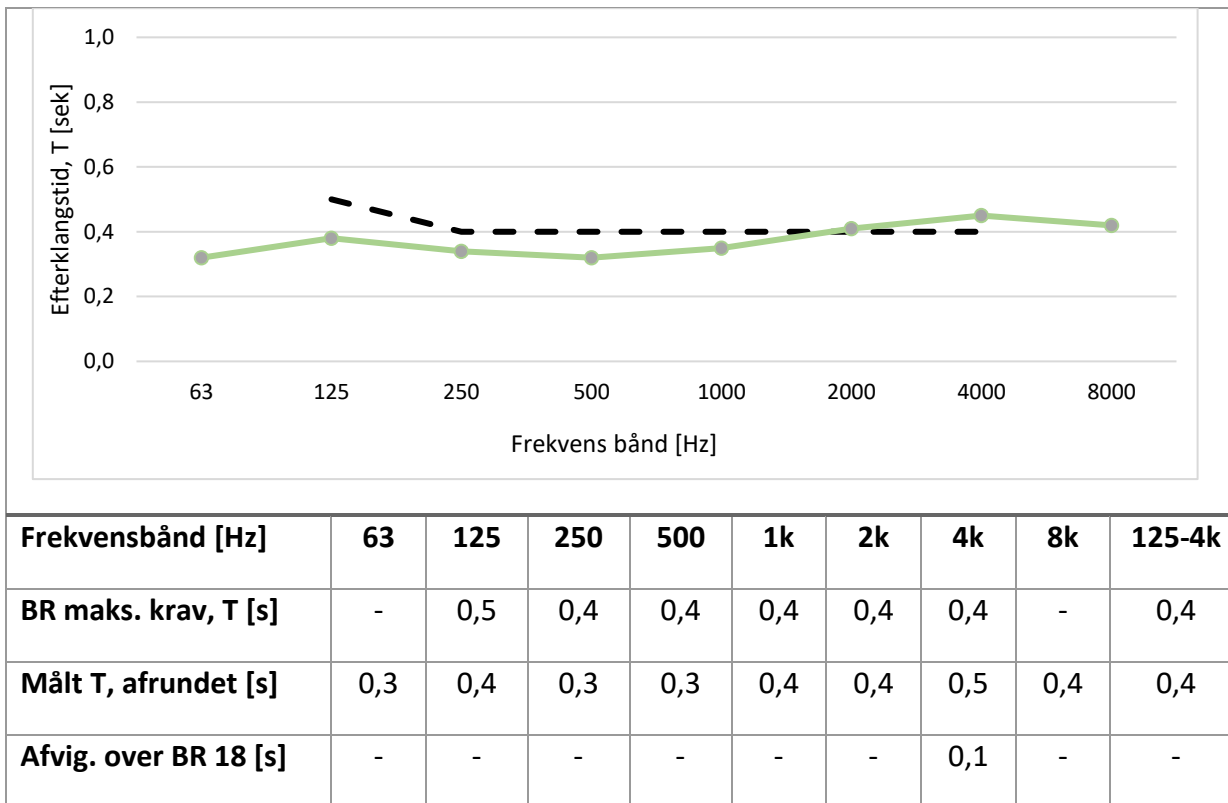
Resultaterne af de rumakustiske målinger af efterklangstiden er angivet i figuren og tabellen herunder. Efterklangstiden er et mål for hvor hurtigt lyd i et rum dør ud og kan derfor relateres direkte til rummets evne til at dæmpe støj i rummet.

Målt efterklangstid, i sekunder, og kravet til maksimalt tilladt efterklangstid iht. Bygningsreglementet og Arbejdstilsynet (BR maks. krav). I tabellen er målt efterklangstid angivet afrundet (grøn linje) og afvigelserne fra BR-kravene er angivet (sort stiplede linje). "125-4k" angiver den gennemsnitlige efterklangstid fra 125 Hz – 4 kHz.

Rummet overskrider kravet til efterklangstid i ét enkelt frekvensbånd med ikke mere end 20 %. Da rummet overholder kravet i gennemsnit og i de resterende bånd anses rummet at leve op til BR 18's krav og anbefalinger for et godt akustisk indeklima i daginstitutioner.

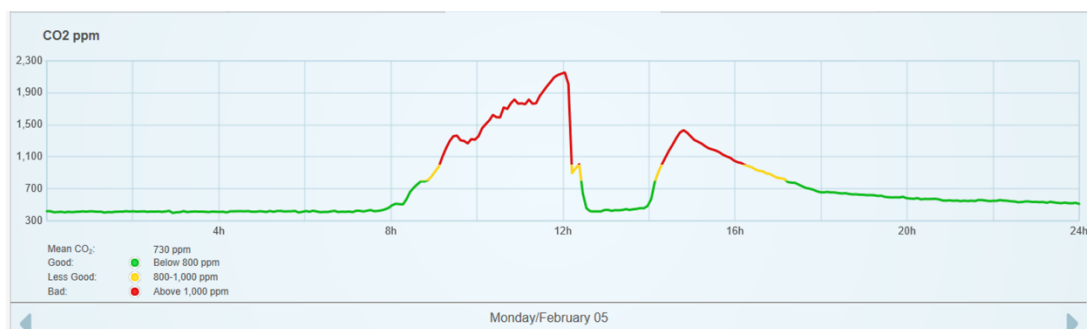
Der foretages udluftninger på stuen i løbet af dagen, men der ses ikke et klart mønster i udluftningerne afhængigt af tidspunkt og tilstedeværelse af børn. Mange dage foretages der en daglig større udluftning efter frokostpausen kl. 12, hvilket har en meget fin effekt for sænkning af CO<sub>2</sub>-niveauet, så eftermiddagens brug starter fra et lavt CO<sub>2</sub>-niveau og derved ikke kommer så højt op.

Graf for CO<sub>2</sub>-niveau i den første børnehavestue mandag den 5. februar 2018

Af nedenstående graf fra mandag den 5. februar ses, at to yderligere grundige udluftning i 3-5 minutter med gennemtræk kl. 9.30 og kl. 11 ville have holdt CO<sub>2</sub>-niveauet nede på et meget fint niveau hele dagen.

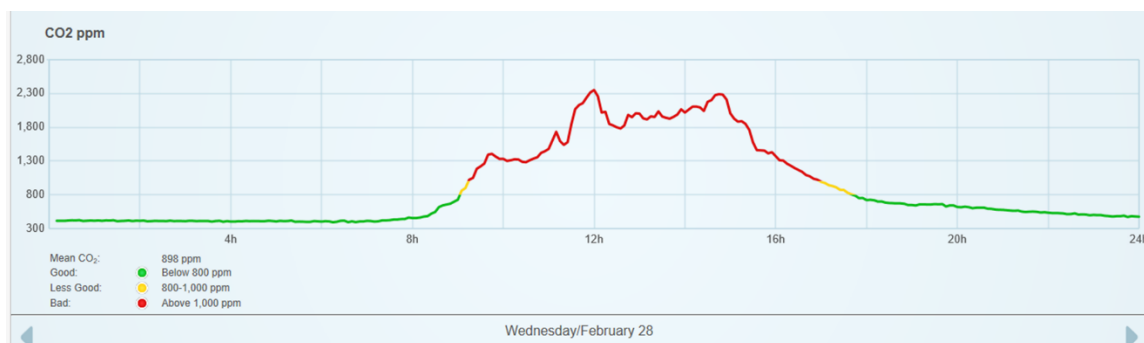
Når der stort set ikke luftes manuelt grundigt ud i løbet af dagen som den 28. februar, så stiger CO<sub>2</sub>-niveauet til op mod 2.300 ppm i løbet af 1-2 timer og holder sig stort set der til afhentning af børnene med hjælp fra dagens løbende åbning af døre m.v. Og det giver en unødvendig dårlig indeklimasituation, som let kunne bringes i orden ved at gennemføre få præcise udluftninger.

Graf over CO<sub>2</sub>-niveau i den første børnehavestue onsdag den 28. februar 2018

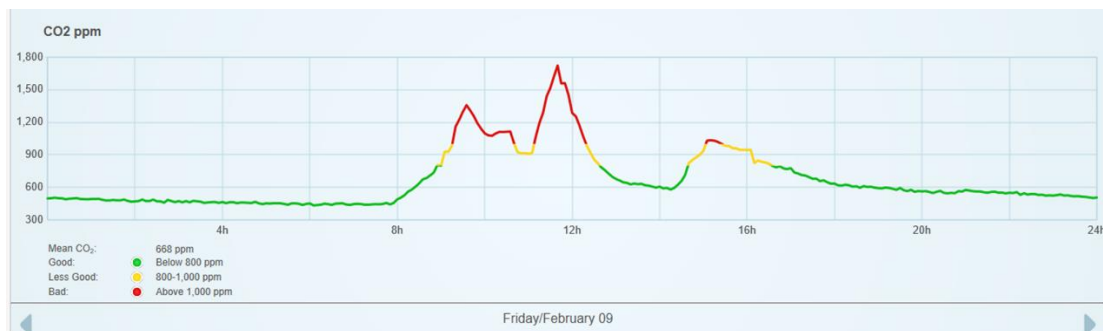
Med to til tre målrettede udluftninger midt på formiddagen og efter frokosten, så ser det straks mere fornuftigt ud. Og havde formiddagsudluftningen haft lidt bedre gennemtræk, så kunne den i øvrigt ikke særligt problematiske spids under frokosten være reduceret. Ved flere udluftninger opnås to fordele, CO<sub>2</sub>-niveauet holdes generelt nede på acceptabelt niveau, og spidserne i CO<sub>2</sub>-niveauet forekommer kun i meget korte perioder.

Graf for CO<sub>2</sub>-niveau i den første børnehavestue fredag den 9. februar 2018

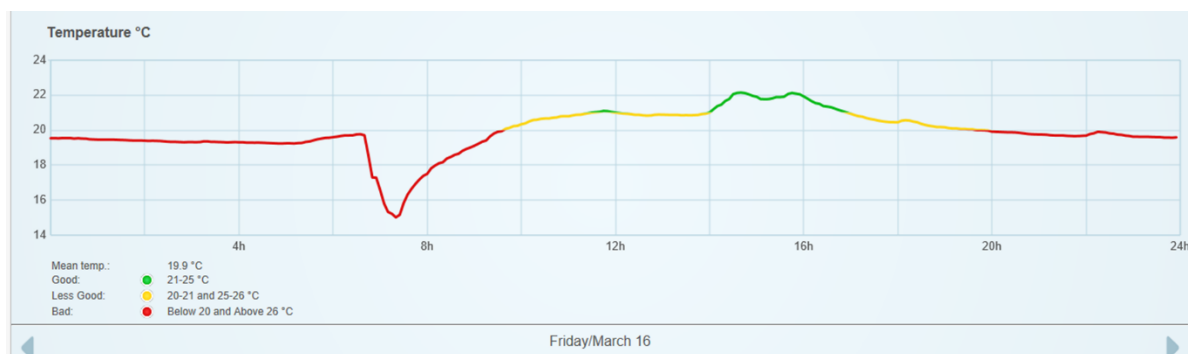
Til gengæld sænker denne tidlige udluftning temperaturen i den første børnehavestue fra nattens normalt fine startniveau på omkring 20-21 grader helt ned til 15-18 grader, når børnene møder ind. Og det kan vare op til to timer før temperaturen i den ene børnehavestue igen er oppe på fornuftige 20 grader.

Årsagen til morgenudluftningen er formentlig en kombination af indgroede vaner taget med hjemmefra af personalet og det faktum, at næsen registrerer forandringer og ikke niveauer – hvilket er tydeligt om morgenen, når man kommer ind i et rum udefra den friske luft. Næsen tilskynder således til udluftning om morgenen, hvor det stort set er overflødigt, men ikke til midt på formiddagen, hvor det vil være meget ønskværdigt.

*Graf over temperaturen i den første børnehavestue fra fredag den 16. marts 2018, hvor morgen-udluftningen kl. 6.45 var særlig voldsom og hvor de 20 grader først var genoprettet omkring kl. 9.30*

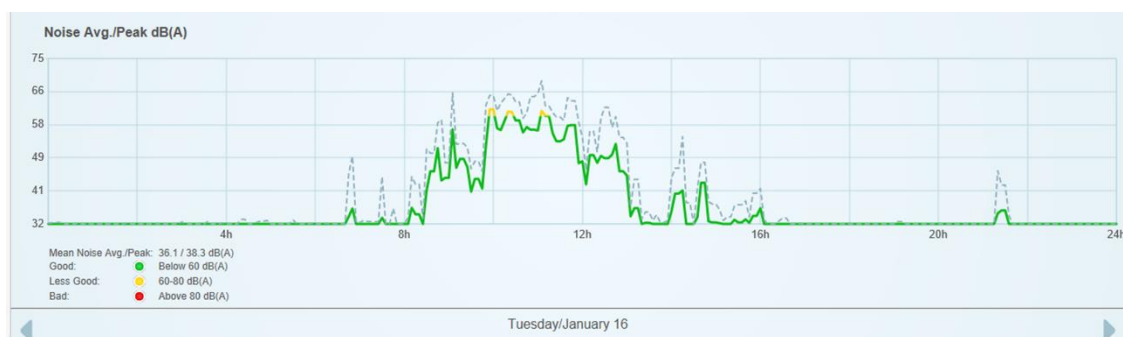
Det ses forholdsvis ofte, at der ikke er så stor aktivitet i den første børnehavestue, og når der tilsyneladende er mange børn i rummet, så ligger lydtrykniveauet på fem minutters-gennemsnittet lige over de 60 dB(A), mens de enkelte højeste støjspidser når op omkring 66 dB(A).

Graf over lydtrykniveau i den første børnehavestue tirsdag den 16. januar 2018. Den fuldt optrukne farvede linje angiver lydniveauet i et fem minutters gennemsnit, mens den stiplede linje angiver de absolutte maksimale lydspidser.

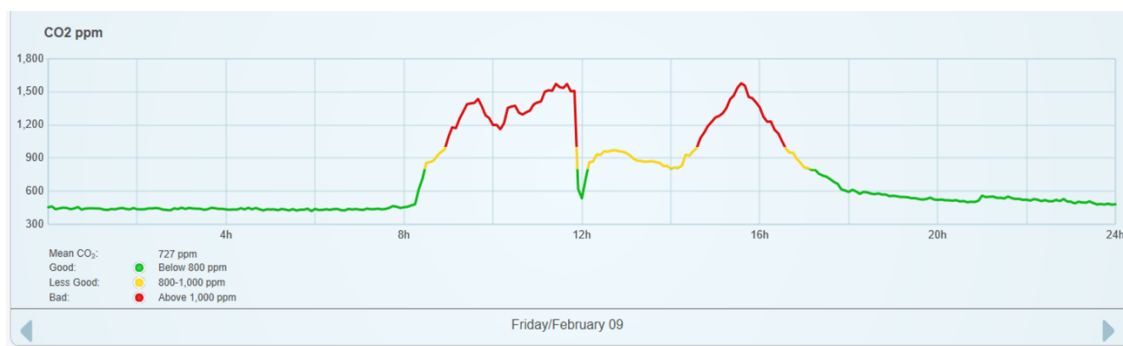
Da middagsluren er overstået og den anden børnehavestue igen er fuldt besat med børn frem til start på afhentning kl. 15.30, så stiger CO<sub>2</sub>-niveauet igen til en spids på 1.500 ppm, hvorefter det falder med de stadigt færre børn til stede.

*Graf over CO<sub>2</sub>-niveau i den anden børnehavestue fredag den 9. februar 2018*

En ekstra grundig udluftning i løbet af formiddagen, som jævnligt, men ikke altid foretages, ville have modvirket, at CO<sub>2</sub>-niveauet forblev en smule i overkanten hele formiddagen.

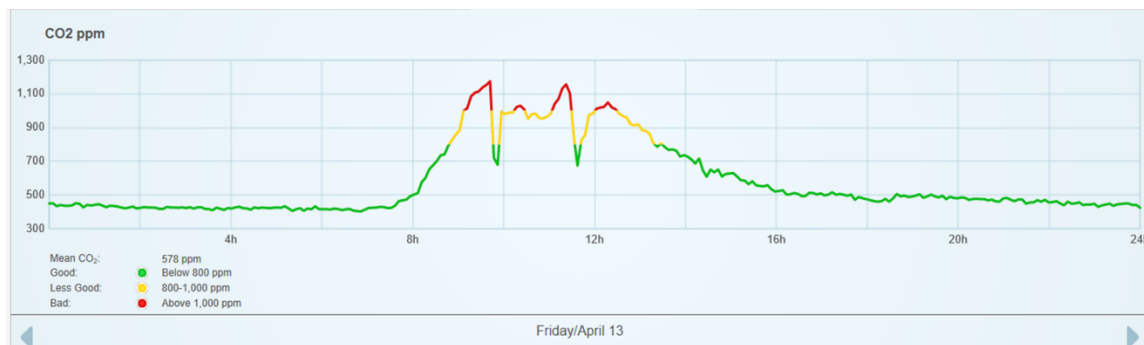
Foretages den ekstra grundige udluftning i løbet af formiddagen, inden CO<sub>2</sub>-niveauet er blevet for højt, så kan CO<sub>2</sub>-niveauet holdes under de 1.100 ppm, hvilket er absolut tilfredsstillende i en institution uden egentlige ventilation med CO<sub>2</sub>-styring.

*Graf over CO<sub>2</sub>-niveau i den anden børnehavestue fredag den 13. april 2018*

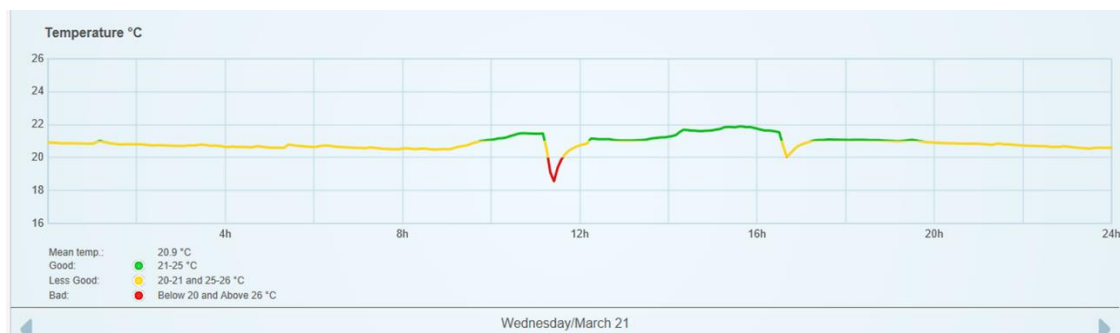
En kold dag uden den unødvendige morgenudluftning ser således fornuftig ud, som her onsdag den 21. marts, hvor temperaturen stiger lidt i løbet af formiddagen, for derefter at falde ved udluftningen før sovetid for de mindste.

*Graf over temperaturen onsdag den 21. marts 2018*

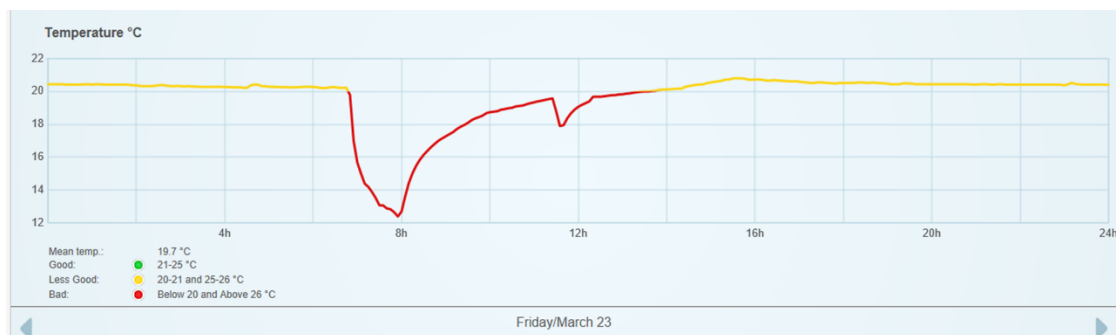
Der kan dog observeres en række dage i den anden børnehavestue, hvor morgenudluftningen bliver meget voldsom og påvirker temperaturen resten af dagen. Sådanne morgener kan temperaturen falde fra nattens niveau på knap 20 grader helt ned til 12-14 grader. Nattens niveau på knap 20 grader nås sådanne kolde dage først igen hen over middag. Der har det virkelig været koldt de første timer for børn og voksne.

*Graf over temperaturen i den anden børnehavestue den kolde fredag den 23. marts 2018*

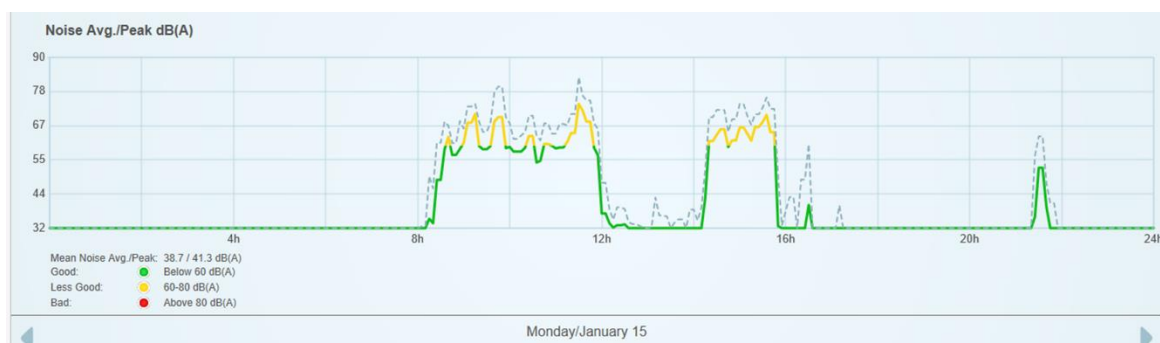
Lydtrykniveauet i den anden børnehavestue ligger med maksimum på 65 til 70 dB(A) for fem minutters gennemsnittet og over de 70 dB(A) for de absolutte lydspidser.

Graf over lydtrykniveauet mandag den 15. januar 2018. Den fuldt optrukne farvede linje angiver fem minutters gennemsnittet, mens den stiplede linje angiver de absolutte lydspidser.

Det er nok lige i overkanten af et fornuftigt niveau, hvorfor der bør ses på muligheder for at dæmpe lydtrykniveauet en smule.

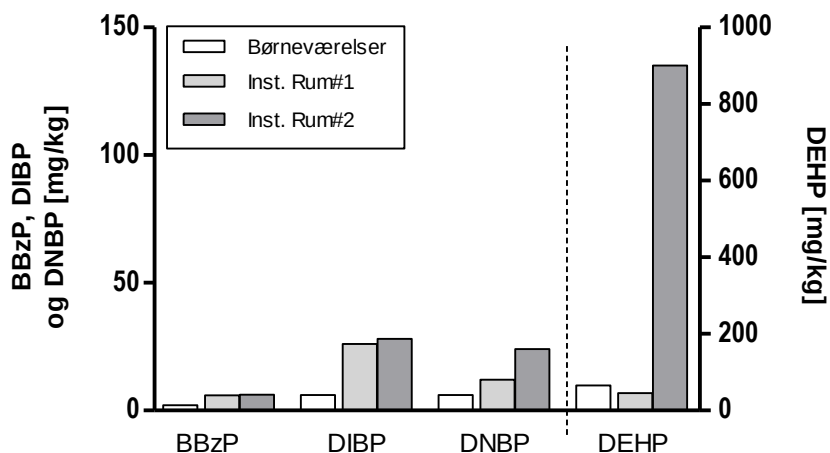
Niveauerne af ftalaterne er forholdsvis lave i den første børnehavestue (lysegrå søjler angivet som rum #1 i figuren nedenfor). Særligt er det meget positivt, at niveauet af DEHP er så lavt. Det er endda lavere end det vi tidligere har fundet i en lignende undersøgelse af børneværelser. Forventningen er ellers, at der generelt vil være højere kemikalie-koncentrationer i institutionerne end i børneværelserne, bl.a. pga. mængden af interiør og muligheden for rengøring. Alle de ftalat-niveauer vi har målt i den første børnehavestue, ligger i den lave ende når man sammenligner målingerne fra alle 20 institutioner, som har indgået i dette indeklimaprojekt.

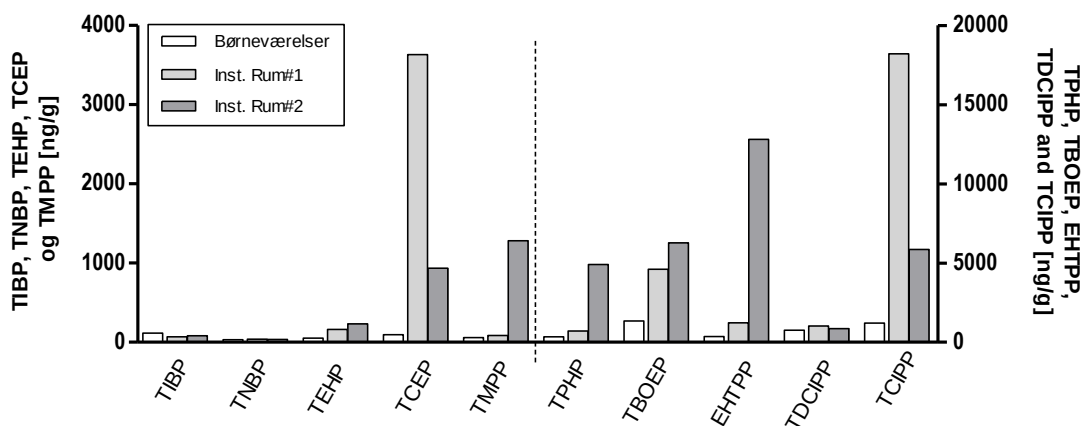
I den første børnehavestue er der målt meget høje niveauer af flammehæmmerne TCEP og TCIPP (lysegrå søjler angivet som rum #1 i figuren nedenfor). Dette er bekymrende da netop disse flammehæmmere er to ud af tre, som er klassificeret som kræftfremkaldende (den sidste er TDCIPP, som på denne stue kun findes i et meget lavt niveau). Koncentrationen af TCEP er den allerhøjeste vi har set blandt alle de undersøgte institutioner, og TCIPP ligger blandt de højeste. Det er væsentligt, at der fremadrettet bliver fokuseret på at nedsætte niveauerne på disse kemikalier.

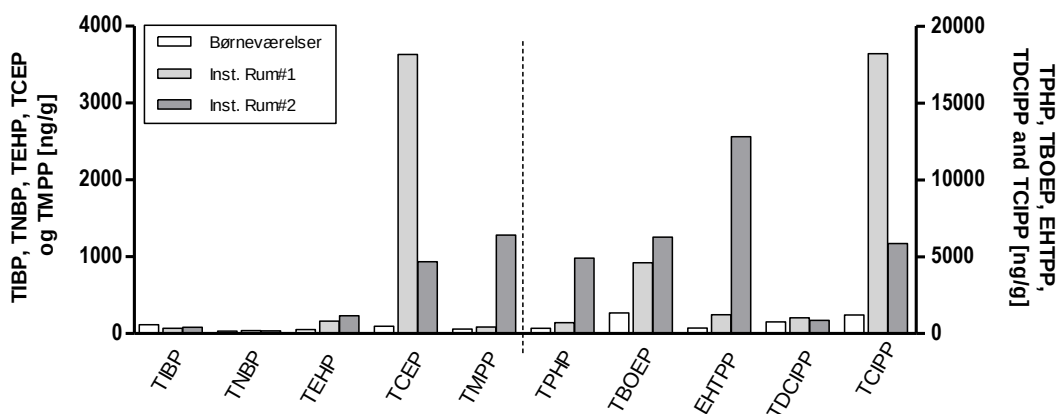
I den anden børnehavestue finder vi jævnt høje niveauer af mange af flammehæmmerne (mørkegrå søjler angivet som rum #2 i figuren nedenfor). Der er ikke observeret noget på stuen, som direkte forklarer disse høje niveauer, men et øget fokus på en grundig rengøring kan være med til at sænke niveauerne (kemikalier binder sig til støv).

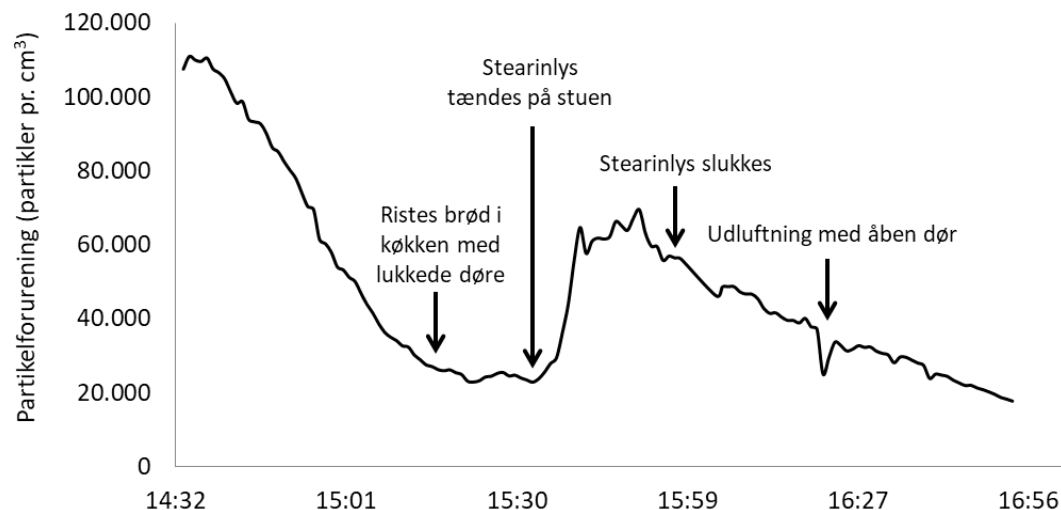
Brødristning i køkkenet giver ikke en synlig forurening på stuen; muligvis fordi forureningsniveauet allerede er højt og dørene lukkede. Stearinlys på stuen får derimod partikelforureningen til at stige markant (se figur).

Forureningen ved målingernes start er meget høj, hvilken kan være kritisk for børn med luftvejslidelser (20 % af alle institutionsbørn). Pædagogerne kunne ikke give en forklaring på de høje niveauer.

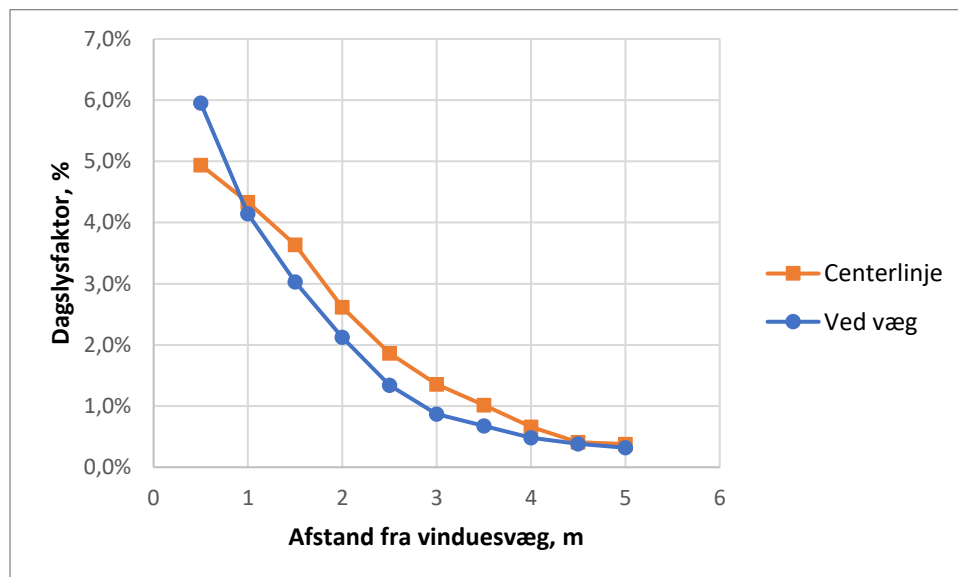
Måling af dagslysfaktorerne viser at niveauet er lidt over 4 % i en afstand 1m fra vinduesvæggen, og falder til ca. 0,5 % i bagerste del af rummet (se figur).

Ifølge bygningsreglementet 6.5.2, stk. 1 kan dagslyset i arbejdsrum mv. anses for at være tilstrækkeligt, når det ved måling kan eftervises, at der er en dagslysfaktor på 2 pct. ved arbejdspladserne. Af figuren ses det, at man ikke skal mere end to meter fra vinduet før dagslyset er utilstrækkeligt i rummet. Yderligere er dele af rummet mørkere grundet opstillede reoler. Kravet om dagslys skal ses i sammenhæng med almene sundhedsmæssige aspekter af dagslyset. Mængden af dagslys har endvidere indflydelse på energiforbruget til elektrisk belysning. Dagslysforholdene hænger nøje sammen med valget af glasarealet, valget af glas og valg af eventuel solafskærmning.

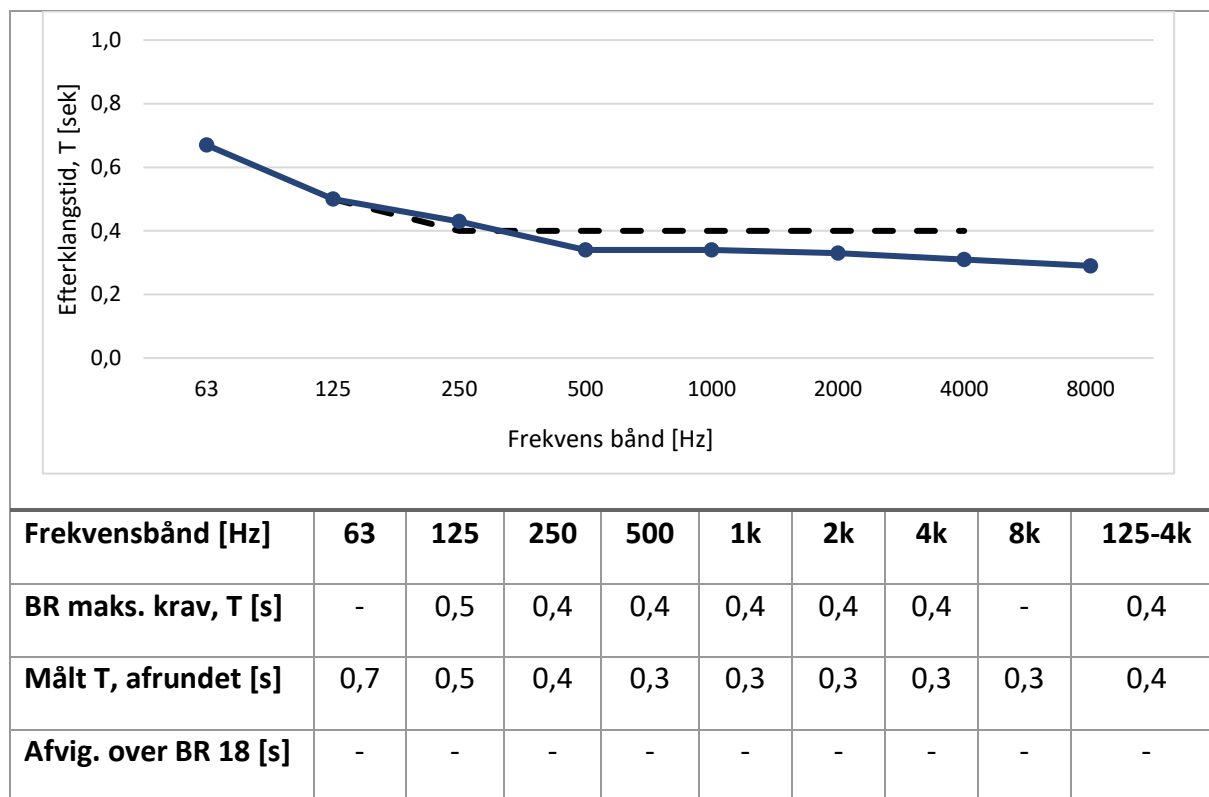
Målt efterklangstid, i sekunder, og kravet til maksimalt tilladt efterklangstid iht. Bygningsreglementet og Arbejdstilsynet (BR maks. krav). I tabellen er den målte efterklangstid (blå linje) angivet afrundet og afvigelserne fra BR-kravene er angivet (sort stiplede linje). "125-4k" angiver den gennemsnitlige efterklangstid fra 125 Hz – 4 kHz.

Rummet overholder BR 18's krav til efterklangstid og dermed anbefalingerne for et godt akustisk indeklima i daginstitutioner.

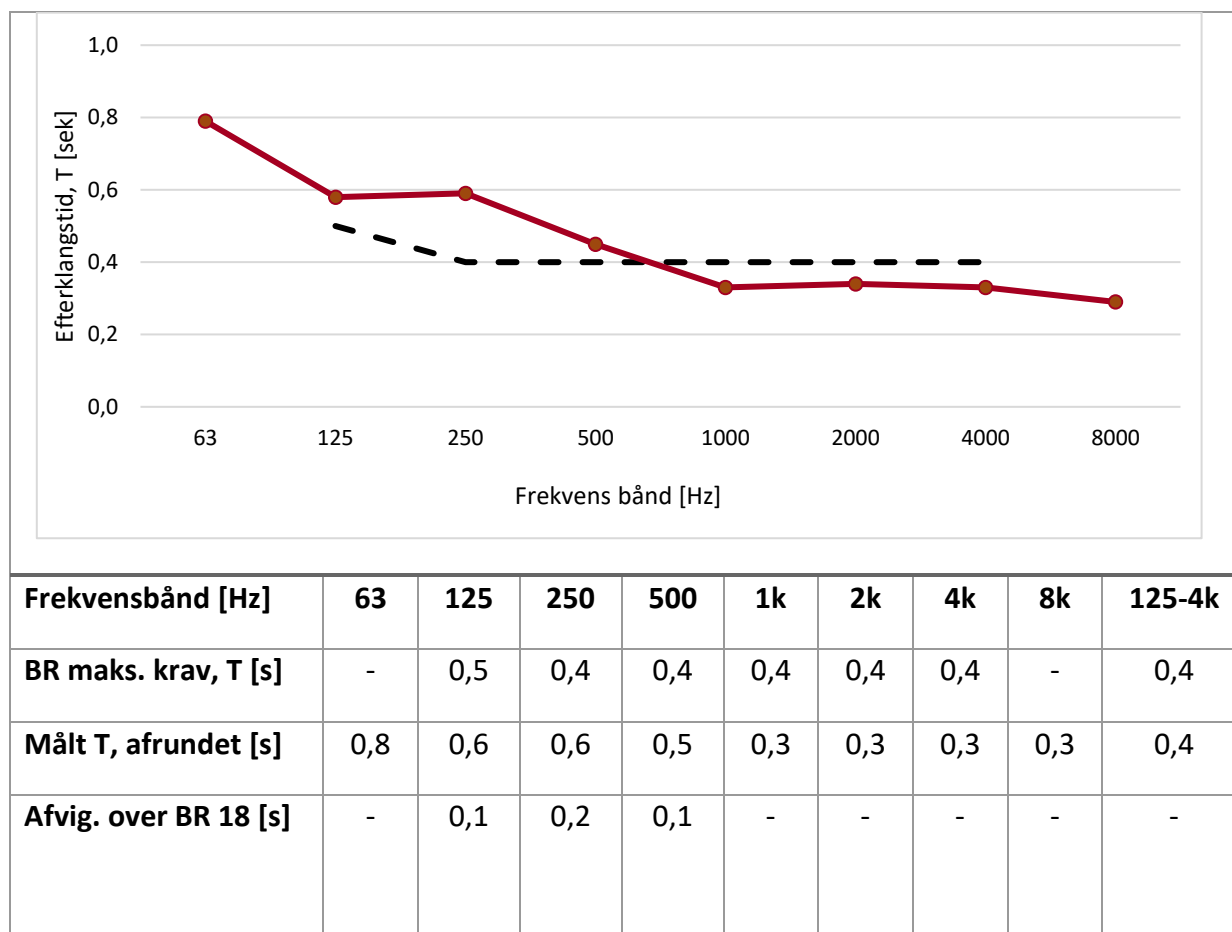
Målt efterklangstid, i sekunder, og kravet til maksimalt tilladt efterklangstid iht. Bygningsreglementet og Arbejdstilsynet (BR maks. krav). I tabellen er den målte efterklangstid angivet afrundet (rød linje) og afvigelserne fra BR-kravene er angivet (sort stiple linje). "125-4k" angiver den gennemsnitlige efterklangstid fra 125 Hz – 4 kHz.

Rummet overskrider kravene til efterklangstid i mere end to frekvensbånd. Desuden er kravet overskredet med mere 20 % i et af disse bånd. Rummet lever derfor ikke op til BR 18's krav og anbefalinger for et godt akustisk indeklima i daginstitutioner.

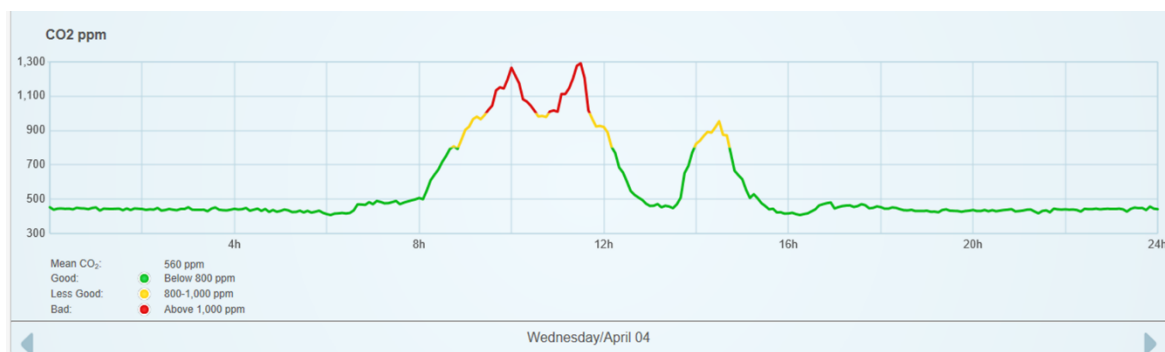
CO<sub>2</sub>-niveauet har det typiske forløb for en børnehavestue med en eller to toppe om formiddagen, hvor børnene kan være ude af stuen en periode, der giver et fald i CO<sub>2</sub>. Derefter ses et fald efter frokost, hvor der så igen kommer en spids, når børnene kommer ind igen. Den sidste spids afhænger tydeligt af vejret, idet den ofte er mindre end formiddagsspidserne.

CO<sub>2</sub>-niveauet på den første børnehavestue onsdag den 4. april 2018.

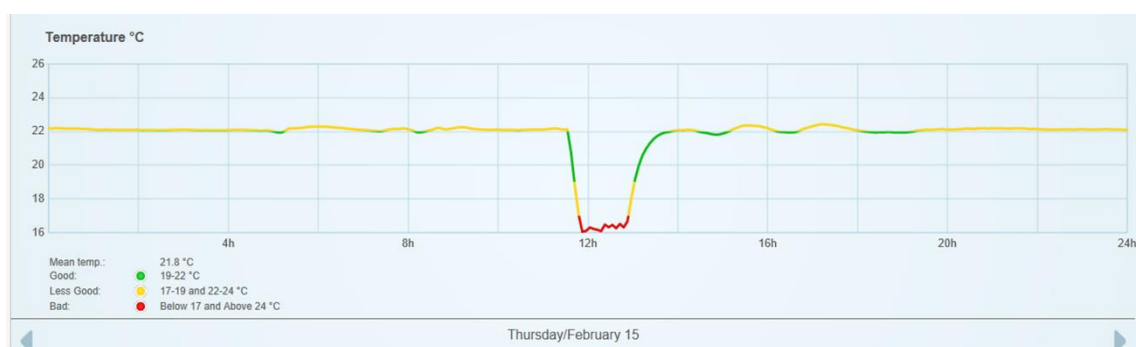
Der ses rigtig mange dage, hvor der luftes grundigt ud på den første børnehavestue. Dette er ikke nødvendigt, da ventilationsanlægget ifølge målingerne sagtens kan klare at holde et fint CO<sub>2</sub>-niveau. Udluftningen har derfor kun den effekt, at den sænker temperaturen. Dette skete f.eks. den 15. februar, hvor udluftningen efter frokosten er særlig langvarig.

*Temperaturen på den første børnehavestue torsdag den 15. februar 2018.*

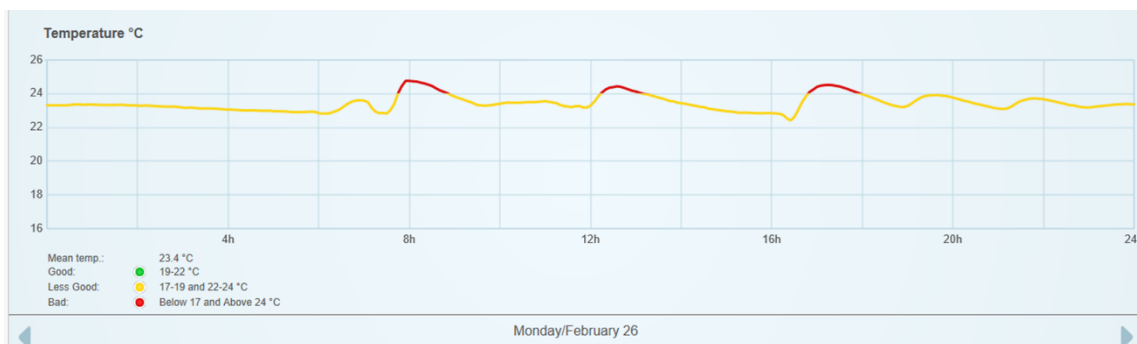
Andre dage luftes ud flere gange i løbet af dagen uden, formentlig at der skrues ned for termostaterne på radiatorerne samtidigt. Det ses af grafen fra den 26. februar, at eneste resultat af udluftninger faktisk er en kortvarig sænkning af temperaturen med en halv grad efterfulgt af en lidt længevarende øgning af temperaturen med en hel grad. Denne adfærd er uhensigtsmæssig.

Udluftningerne er generelt overflødige af hensyn til opretholdelse af et fornuftigt niveau for CO<sub>2</sub>, og foretages desuden, som f.eks. den 26. februar på tre forkerte tidspunkter på dagen.

*Temperaturen på den første børnehavestue mandag den 26. februar.*

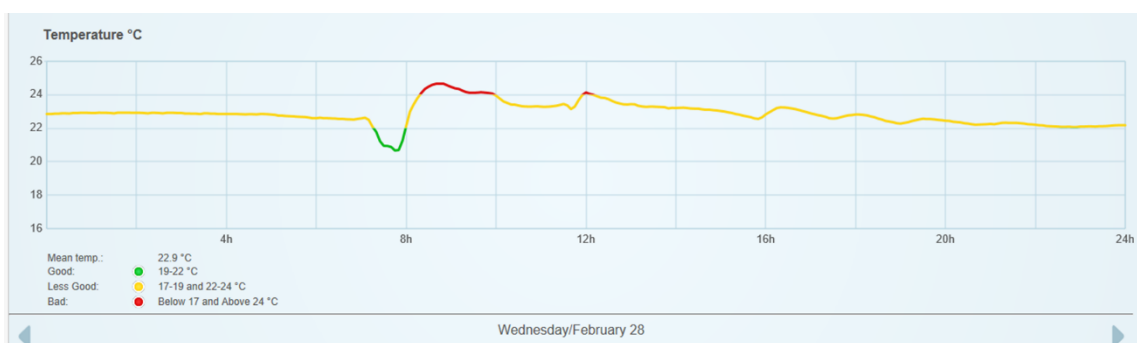
Det ses desuden, at der ind imellem luftes meget kraftigt ud ved personalets fremmøde om morgenen. Begrundelsen er ukendt. Denne udluftning har som konsekvens, at temperaturen tager et kortvarigt dyk på to grader efterfulgt af en længerevarende stigning på fire grader, resulterende i en for høj temperatur på stuen det meste af dagen.

*Temperaturen på den første børnehavestue onsdag den 28. februar 2018.*

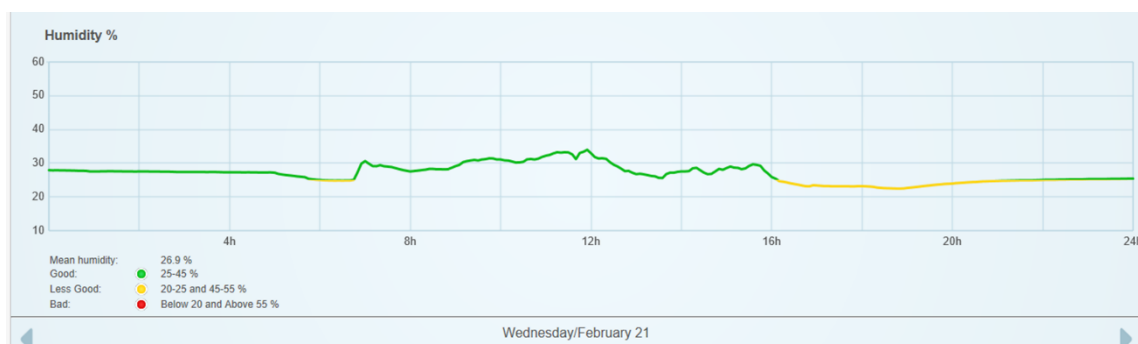
Den Relative Luftfugtighed (RF) på den første børnehavestue ligger fint omkring de 30 – 40 % fra start februar frem til begyndelsen af de kolde tørre vinterdage i slut februar og marts 2018.

Den Relative Luftfugtighed (RF) på den første børnehavestue onsdag den 21. februar 2018.

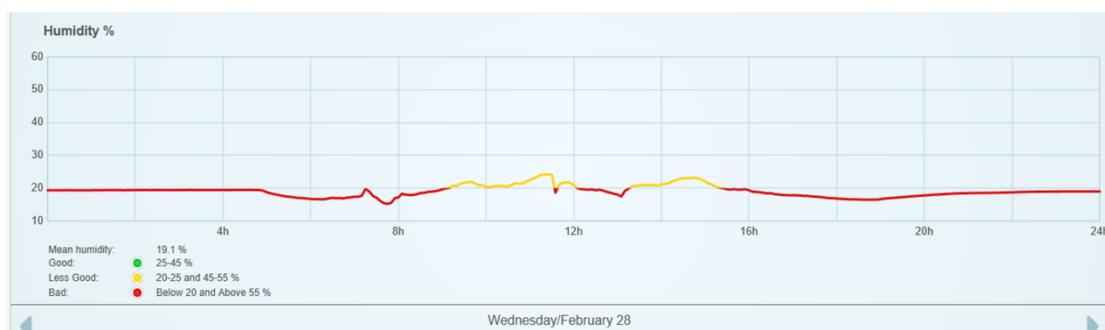
Fra den sidste uge af februar og store dele af marts bliver RF faktisk for lav på grund af tørt og koldt vejr udenfor. Den falder betydeligt under den normalt anbefalede minimumsværdi på 25 %.

Heldigvis er dette især gældende uden for institutionens åbningstid, da tilstedeværelsen af børn og voksne hæver RF en smule. Men effekten modvirkes lidt af de mange uhensigtsmæssige udluftninger, som sænker RF i denne periode. Dette ses f.eks. den 28. februar.

Den Relative Luftfugtighed (RF) på den første børnehavestue onsdag den 28. februar 2018.

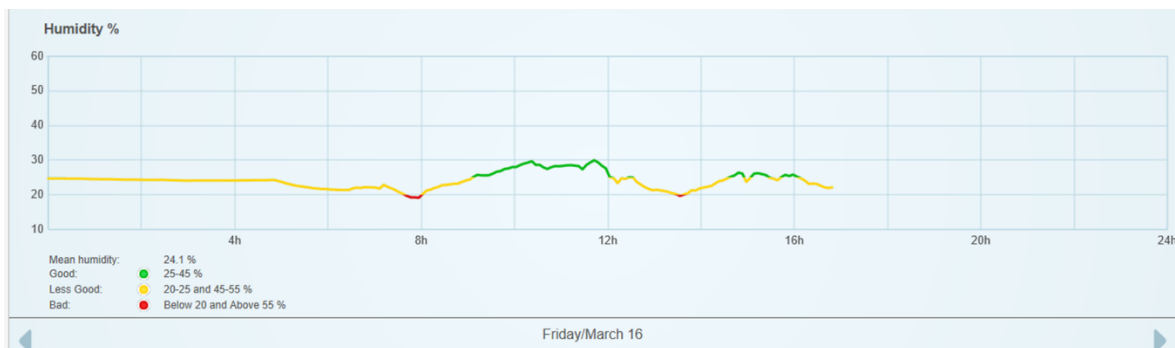
Den Relative Luftfugtighed stiger lidt igen hen mod midten af marts til omkring 25 – 30 %, og falder oftest kun for lavt ned på grund af personalets uhensigtsmæssige udluftninger, som f.eks. den 16. marts hvor de tre udluftninger kl. 7, kl. 12 og kl. 16 alle sænker RF til under 25 %.

Den Relative Luftfugtighed (RF) på den første børnehavestue fredag den 26. marts 2018.

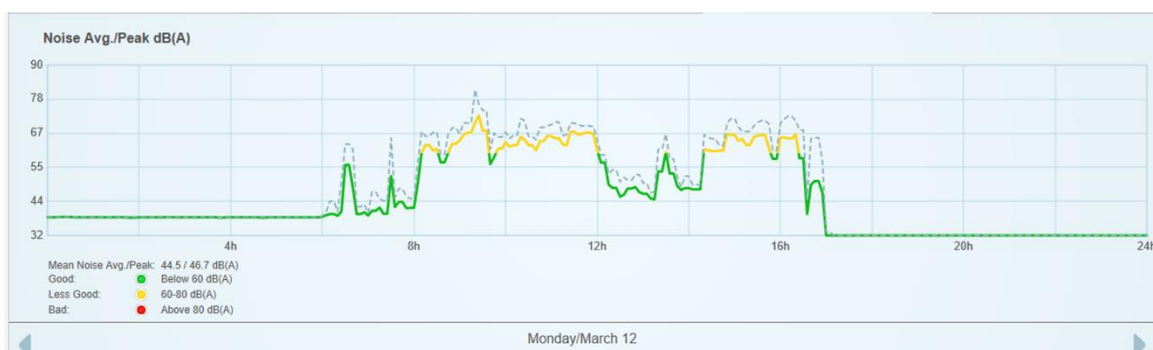
Mandag den 12. marts ses dog en enkelt spids helt oppe over 78 dB(A).

Lydtrykniveauet på den første børnehavestue mandag den 12. marts 2018. Den farvede fuldt optrukne linje angiver fem minutters gennemsnittet og den stiplede linje angiver de absolutte spidser.

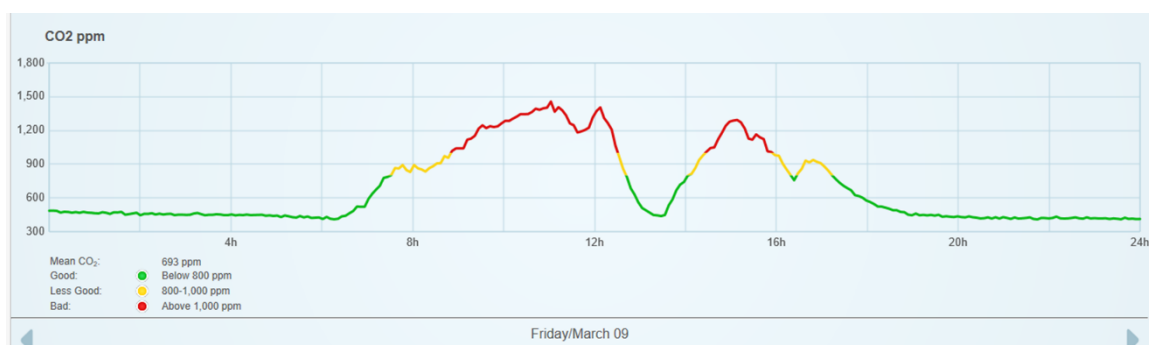
CO<sub>2</sub>-niveauet på den anden børnehavestue er således ikke så flot som på den første børnehavestue, men dog ganske acceptabelt.

Graf over CO<sub>2</sub>-niveau på den anden børnehavestue fredag den 9. marts 2018.
