# INDEKLIMA I DAGINSTITUTIONER

bilagsrapport

Bedre indeklima i daginstitutioner  
- et pilotstudie

1. udgave, marts 2019

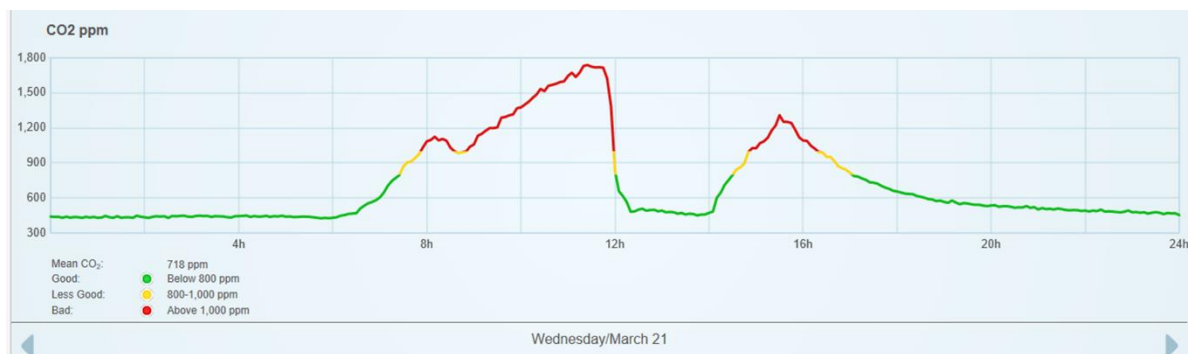
F.eks. ses onsdag den 21. marts, hvor CO<sub>2</sub>-niveauet bringes helt i bund på omkring 20 minutter med kraftig udluftning. På dette tidspunkt har ventilationsanlægget reelt hele to timer fra kl. 12 til kl. 14 uden børn på den anden børnehavestue til at klare denne opgave. Så tre minutters udluftning og dermed ventilation for resten havde klaret opgaven med meget mindre spild af varme.

*CO<sub>2</sub>-niveauet på den anden børnehavestue onsdag den 21. marts 2018.*

Også på den anden børnehavestue luftes ofte ud lige efter frokosten, formentlig for at fjerne madlugten hurtigt – eller af gammel vane. Oftest forløber udluftningen endda over længere tid end nødvendigt. Denne udluftning virker ikke særlig nødvendig i forhold til at opretholde et fornuftigt indeklima med hensyn til CO<sub>2</sub>, og hvis den gennemføres af andre grunde end dette, så bør den begrænses til maksimalt 3 – 5 minutter med fuld gennemtræk.

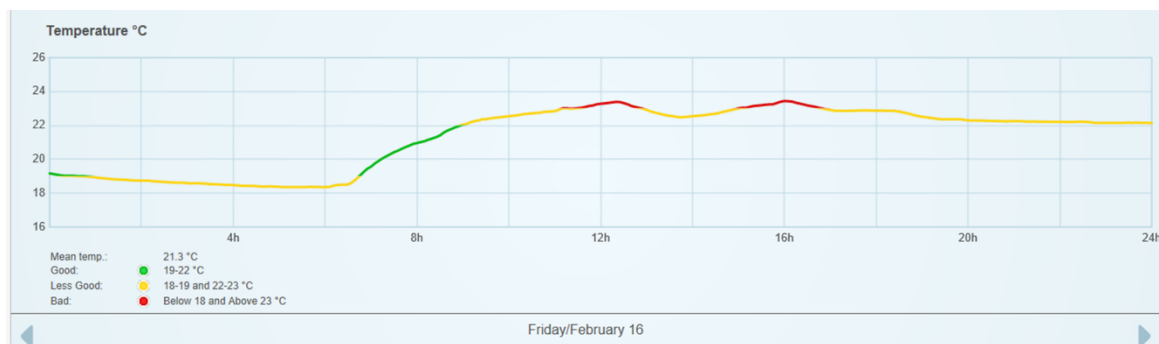
*Temperaturforløbet på den anden børnehavestue fredag den 16. februar 2018, hvor morgentemperaturen var ret lav.*

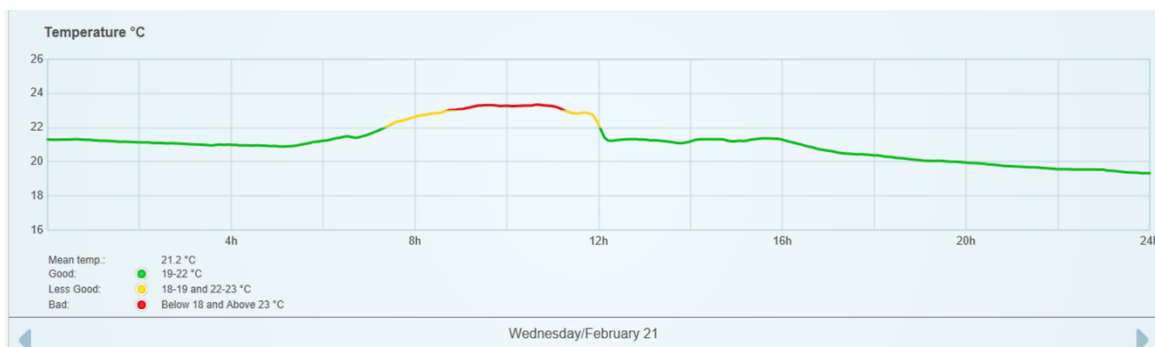
Temperaturforløbet på den anden børnehavestue onsdag den 21. februar 2018, hvor en kraftig udluftning kl. 12 sænker temperaturen med to grader.

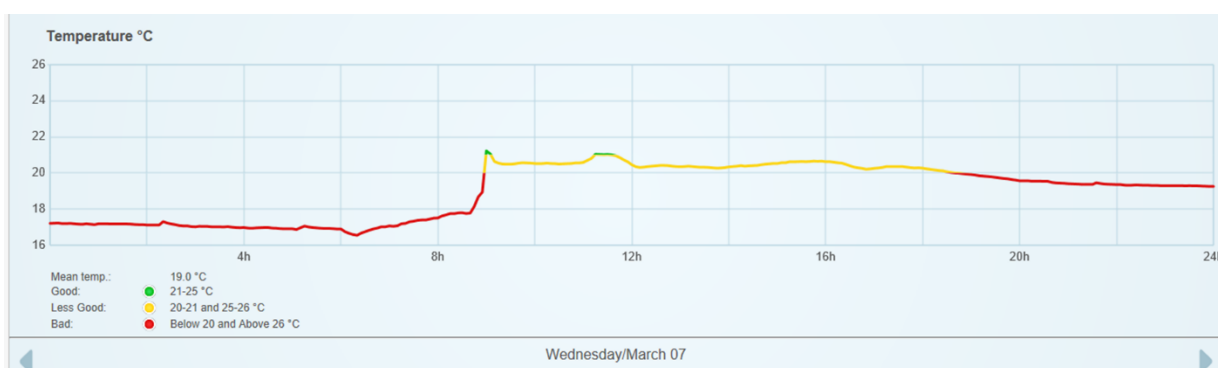
Temperaturforløbet på den anden børnehavestue onsdag den 7. marts 2018, hvor en meget kold morgen sandsynligvis får personalet til at skruer op, uden at dette dog hæver temperaturen til mere end lige netop acceptable 20 grader.

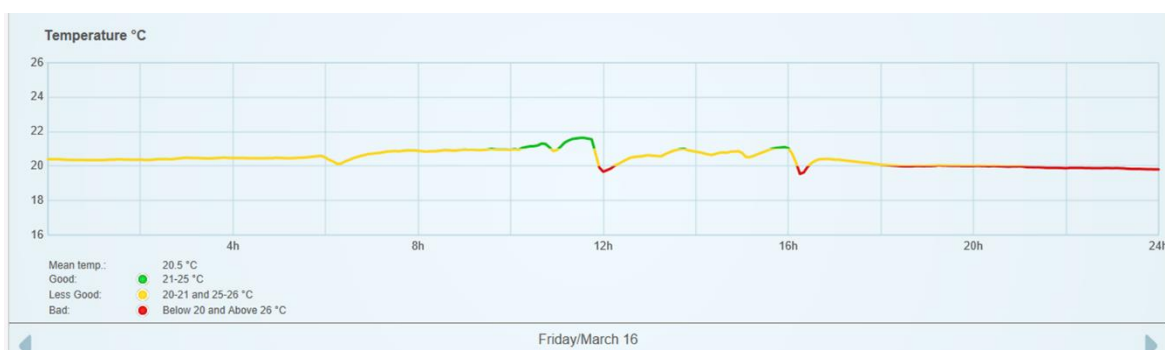
Temperaturforløbet på den anden børnehavestue fredag den 16. marts 2018, hvor de tre typiske udluftninger på unødvendige tidspunkter af hensyn til CO<sub>2</sub>-niveauet sænker temperaturen kl. 6, kl. 12 og kl. 16.

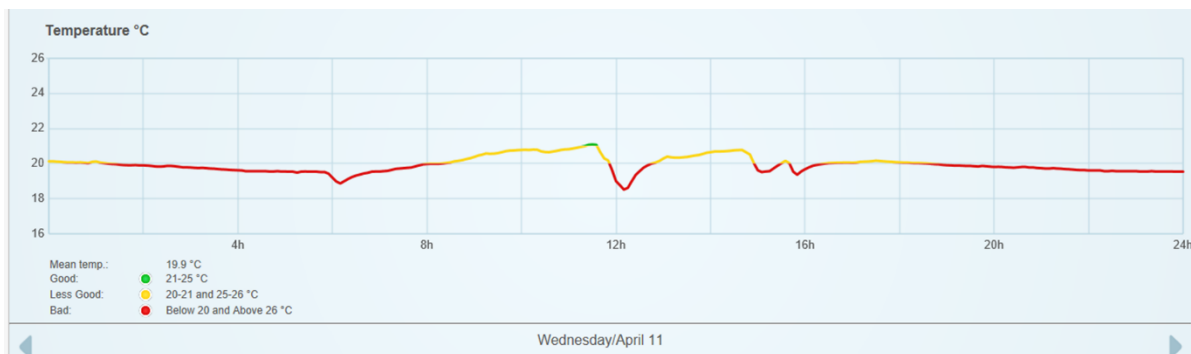
*Temperaturforløbet på den ene børnehavestue onsdag den 11. april 2018, hvor personalets tre uhensigtsmæssige udluftninger bringer temperaturen på stuen ganske lavt ned.*

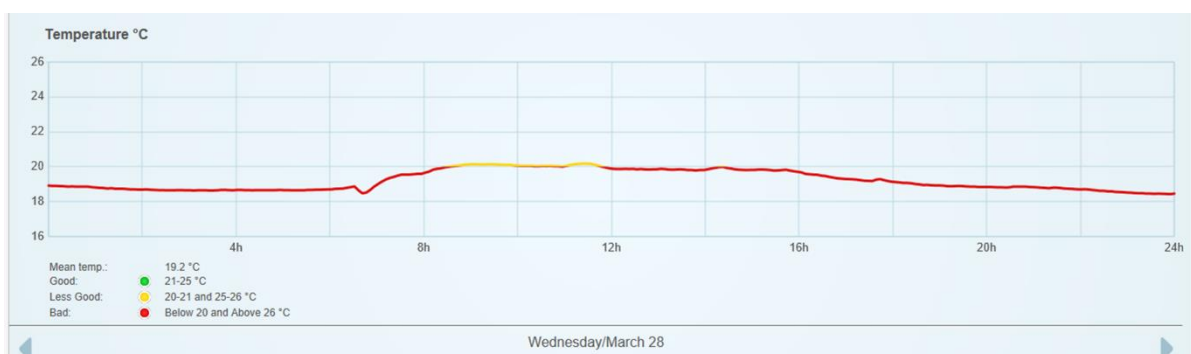
*Temperaturforløbet på den anden børnehavestue onsdag den 28. marts 2018, hvor der var ret koldt på stuen hele dagen i dagene inden Påske.*

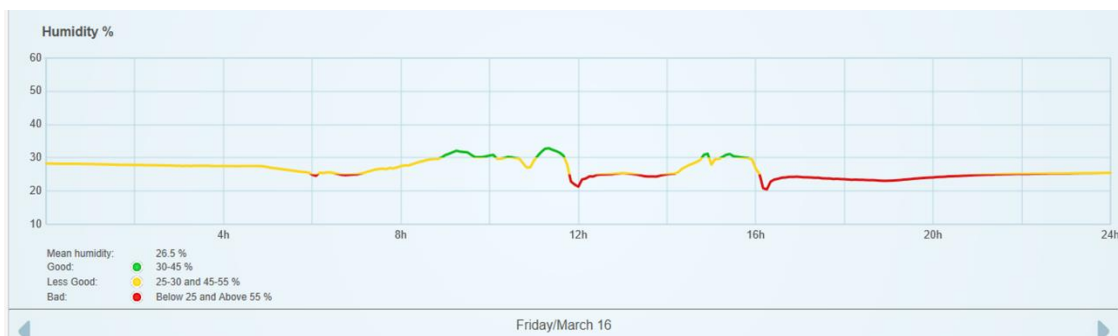
Men også på den anden børnehavestue ses, hvordan de kraftige udluftninger kan være med til at sænke RF.

Den Relative luftfugtighed (RF) på den anden børnehavestue fredag den 16. marts 2018. Det ses tydeligt, at de tre udluftninger kl. 6, kl. 12 og kl. 16 sænker RF til under det anbefalede minimum på 25 %.

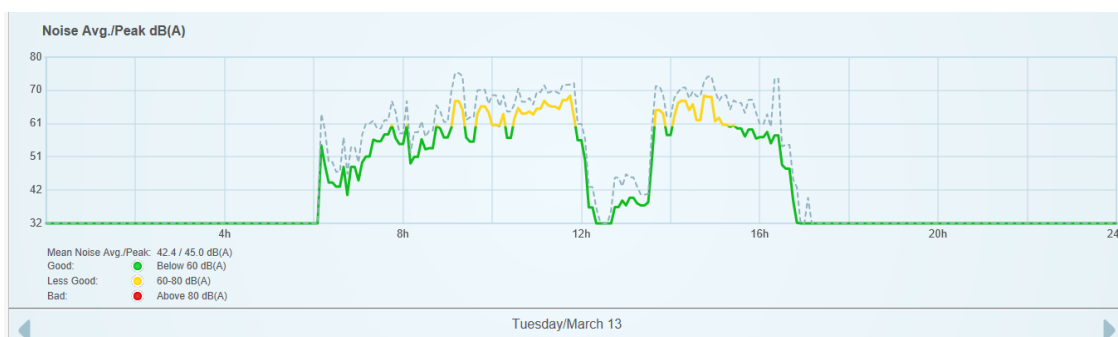
Lydtrykniveauet på den anden børnehavestue ligger typisk på et maksimalt niveau lige under 70 dB(A) for fem minutters gennemsnittet og omkring 72 dB(A) for de absolutte spidser.

Lydtrykniveauet på den anden børnehavestue tirsdag den 13. marts 2018. Den fuldt optrukne farvede linje viser fem minutters gennemsnittet og den stiplede linje viser de absolutte spidser.

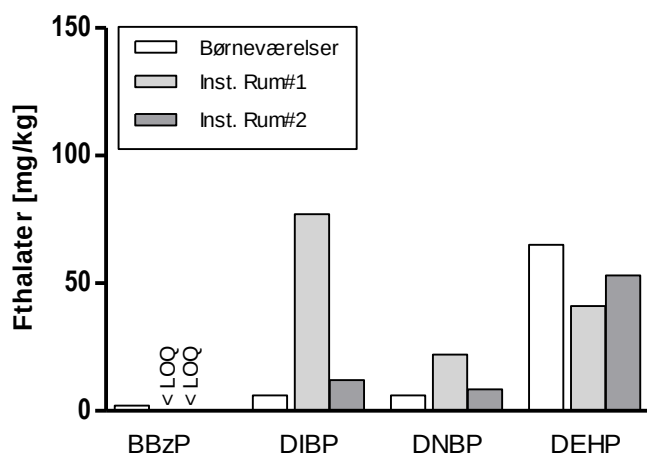
På den første børnehavestue, som i graferne nedenfor er angivet som rum 1, ser vi et forholdsvis højt niveau af særligt én af ftalaterne, DIBP. Sammenlignet med det gennemsnitlige niveau vi tidligere har fundet i en lignende undersøgelse af børneværelser, så er niveauet noget højere på denne stue. Det gør sig dog ikke gældende for de andre ftalater. Tendensen blandt de undersøgte institutioner er generelt, at kemikalieniveauerne er noget højere i institutionerne end i børneværelserne. Dette betyder, at denne stue er blandt de laveste målinger for ftalaterne vi ser i denne undersøgelse, hvilket naturligvis er positivt. Dog er niveauet af DIBP altså noget højt.

Sammenligning af ftalater fundet i børneværelser og de to forskellige rum i Daginstitution nummer 3.

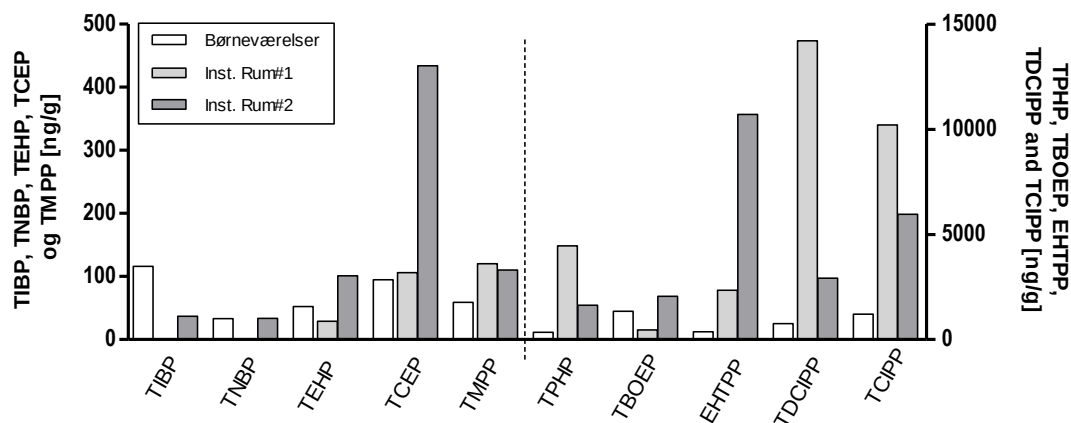
På den første børnehavestue, som i grafen nedenfor igen er angivet som rum 1, ser vi høje niveauer af særligt TDCIPP og TCIPP. Miljøstyrelsen har tidligere fundet tre af de undersøgte flammehæmmere (TCIPP, TDCIPP og TCEP) i autostole, børnemadrasser og bæreseler til børn. Disse flammehæmmere tilsættes til skum i produkter for at mindske brandrisikoen. Dette stemmer overens med, at der på den første børnehavestue er mange skummadrasser, hvor disse stoffer kan være udskilt fra.

Sammenligning af fosforbaserede flammehæmmere fundet i børneværelser og i de to målte rum i Daginstitution nummer 3.

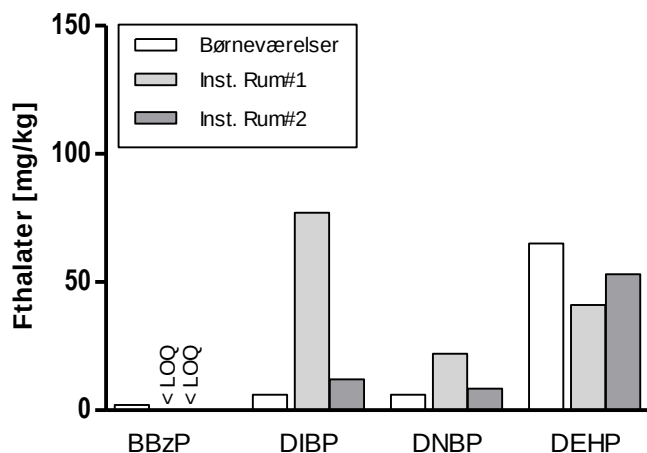
På den anden børnehavestue er niveauet af ftalaterne generelt lidt lavere end det vi fandt for den første børnehavestue, dog med undtagelse af DEHP, som er den af ftalaterne der er bedst reguleret pga. dens sundhedsskadelige funktioner. Men erfaringen viser os, at det altid er den der findes i de højeste niveauer. Dog er niveauet her stadig lavere end det vi fandt i en lignende undersøgelse af børneværelser, hvor der må forventes at være langt mindre legetøj og andet blødt plastik, end i en børneinstitution. Så det giver stadig en indikation af, at mængderne er forholdsvis små.

Sammenligning af ftalater fundet i børneværelser og de to forskellige rum i Daginstitution nummer 3.

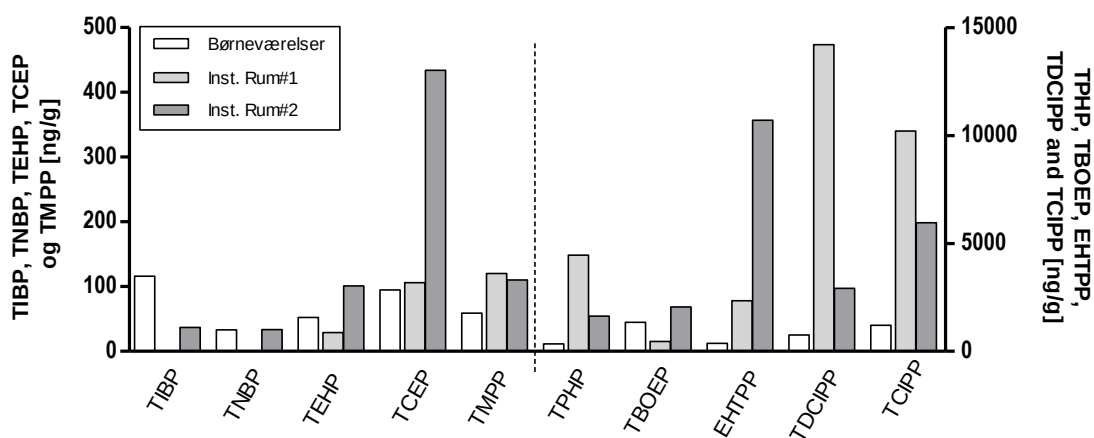
Billedet for flammehæmmere i den anden børnehavestue ligner til dels det vi ser for den første børnehavestue. Her er der igen høje niveauer af særligt et par af de målte stoffer, men det er nogle andre end dem, vi finder på den første børnehavestue.

Sammenligning af fosforbaserede flammehæmmere fundet i børneværelser og i de to målte rum i Daginstitution nummer 3.

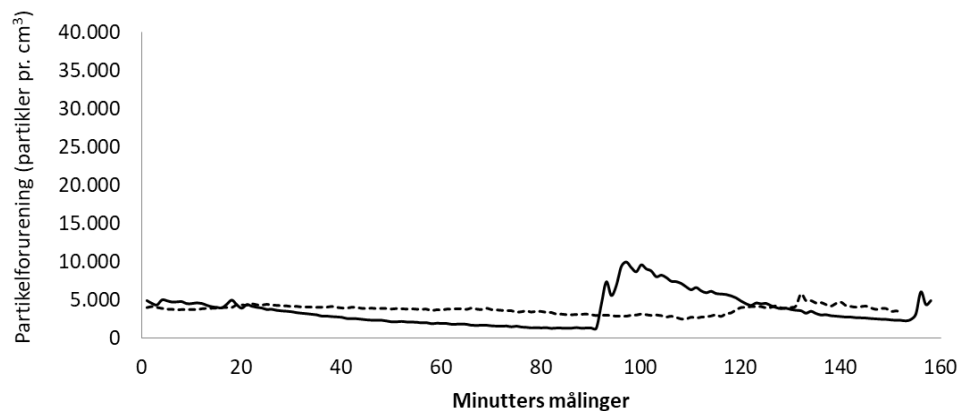
Målingerne blev gentaget d. 23. maj hen over myldretiden med åbne vinduer, hvilket dog ikke gav anledning til høje forureningsniveauer indenfor (se figur). Begge dage var med turbulent og lav lokal vindhastighed, hvilket gav forureningen fra ringvejen mulighed for at brede sig mod institutionen. På dage med mere direkte vind mod institutionen og åbne vinduer skønnes indeklimaet at kunne påvirkes af forureningen fra trafikken.

Partikelforening i den målte børnehavestue med lukkede (fuldt optrukken linje) og åbne vinduer (stiplet linje) i myldretiden.

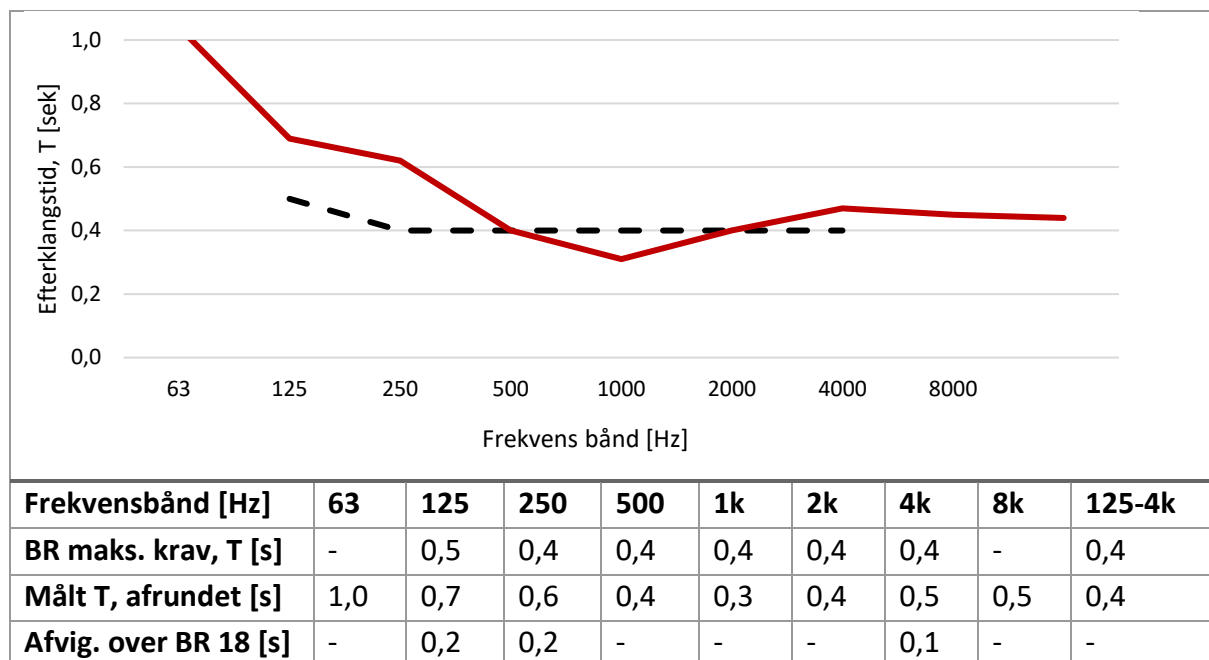
Målt efterklangstid, i sekunder, og kravet til maksimalt tilladt efterklangstid iht. Bygningsreglementet og Arbejdstilsynet (BR maks. krav). I tabellen er den målte efterklangstid angivet afrundet (rød linje) og afvigelserne fra BR-kravene (sort stiplede linje). "125-4k" angiver den gennemsnitlige efterklangstid fra 125 Hz – 4 kHz.

Rummet overskrider kravene til efterklangstid i mere end to frekvensbånd med mere end 20 %. Rummet lever derfor ikke op til BR 18's krav og anbefalinger for et godt akustisk indeklima i daginstitutioner.

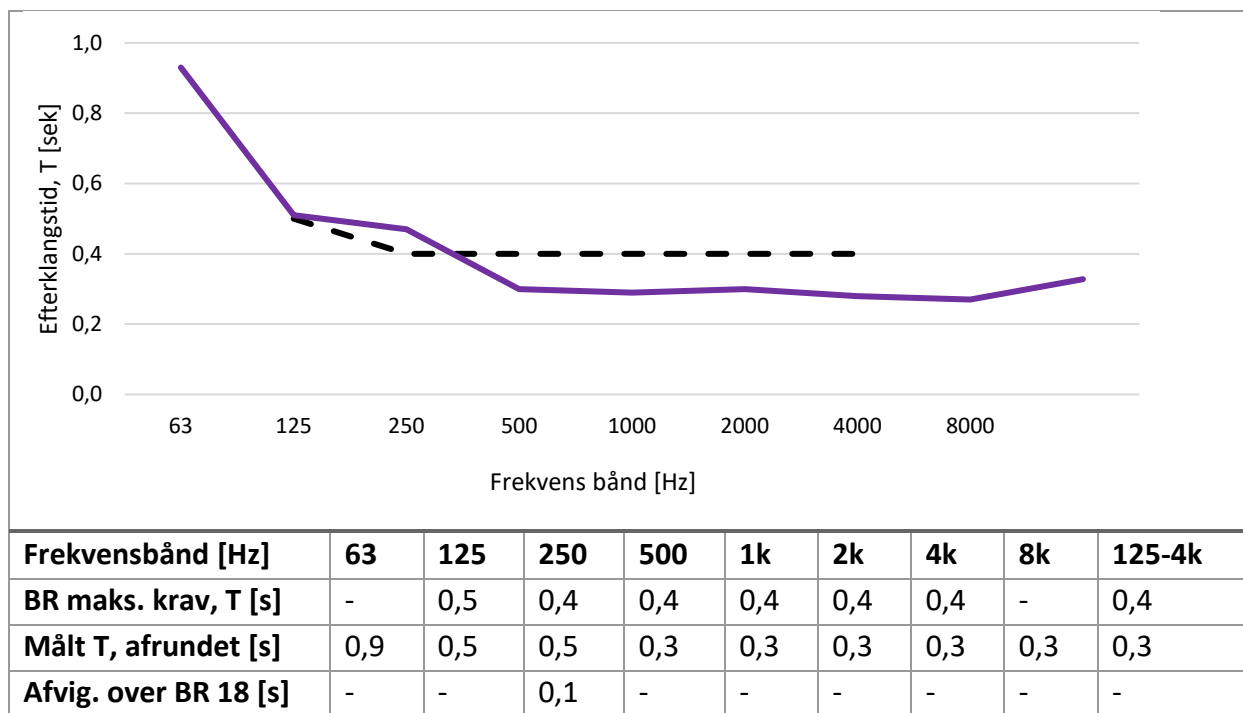
Målt efterklangstid, i sekunder, og kravet til maksimalt tilladt efterklangstid iht. Bygningsreglementet og Arbejdstilsynet (BR maks. krav). I tabellen er den målte efterklangstid angivet afrundet (grøn linje) og afvigelserne fra BR-kravene (sort stiplede linje). "125-4k" angiver den gennemsnitlige efterklangstid fra 125 Hz – 4 kHz.

Rummet overskrider kravene til efterklangstid ved et enkelt frekvensbånd, men ikke med mere end 20 % og overholder i gennemsnit. Rummet lever derfor op til BR 18's krav og anbefalinger for et godt akustisk indeklima i daginstitutioner.

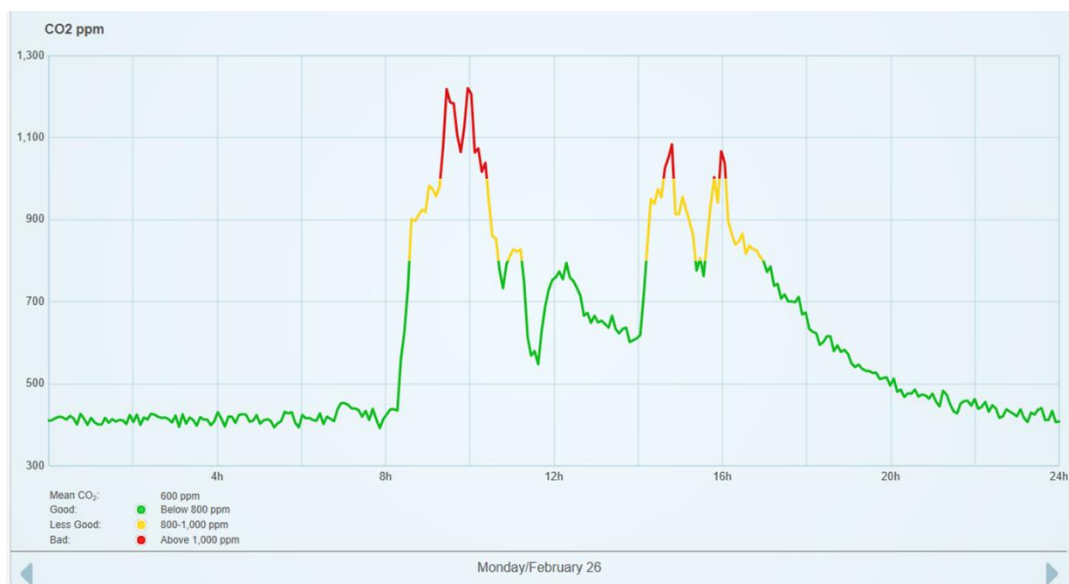
CO<sub>2</sub>-niveauet i børnehavestuen ser generelt meget fint ud. Den etablerede ventilation klarer sammen med manuelle udluftninger fint at holde CO<sub>2</sub>-niveauet på et meget fornuftigt niveau, mens der er børn og voksne på stuen. Og ventilationen klarer endvidere hurtigt at sænke CO<sub>2</sub>-niveauet, når børnene er af rummet, således at niveauet er lavt og dermed klart til fornyet brug.

En typisk dag i børnehavestuen viser, at børnene er på stuen om formiddagen frem til ved 10-tiden. Derefter er de formentlig ude, og en del af dem lægges til at sove frem til kl. 14. Herefter er stuen i brug frem til afhentningen, som igen får CO<sub>2</sub>-niveauet til at stige lidt.

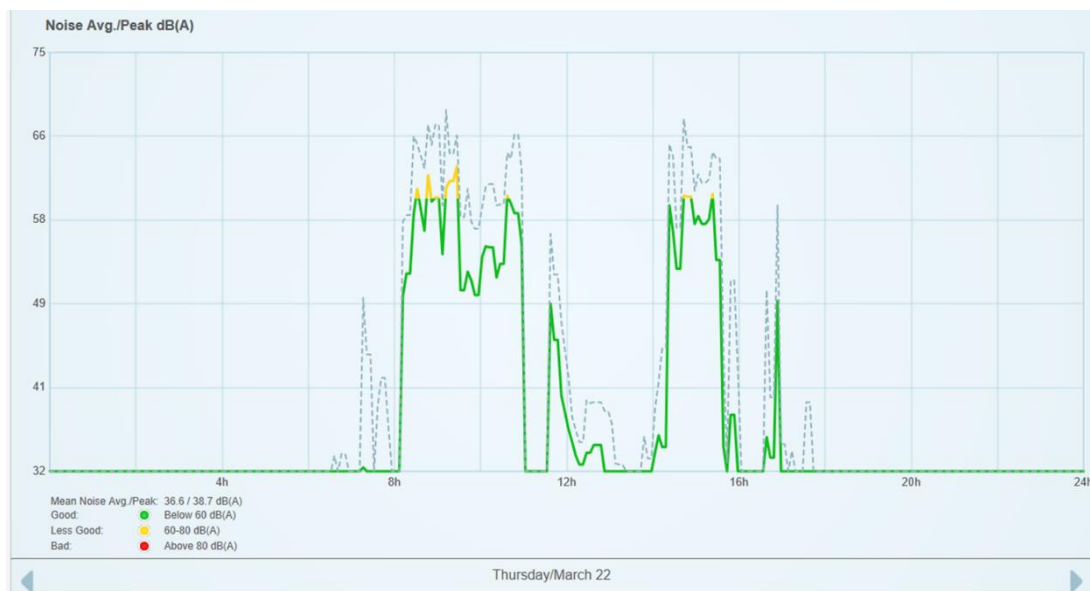
Lydtrykket i børnehavestuen ligger med den 5 minutters middelværdi typisk omkring de 60 dB(A), mens de enkelte spidser ligger op mod 65 til 70 dB(A).

Lydtryk i børnehavestuen målt torsdag den 22.2.2018

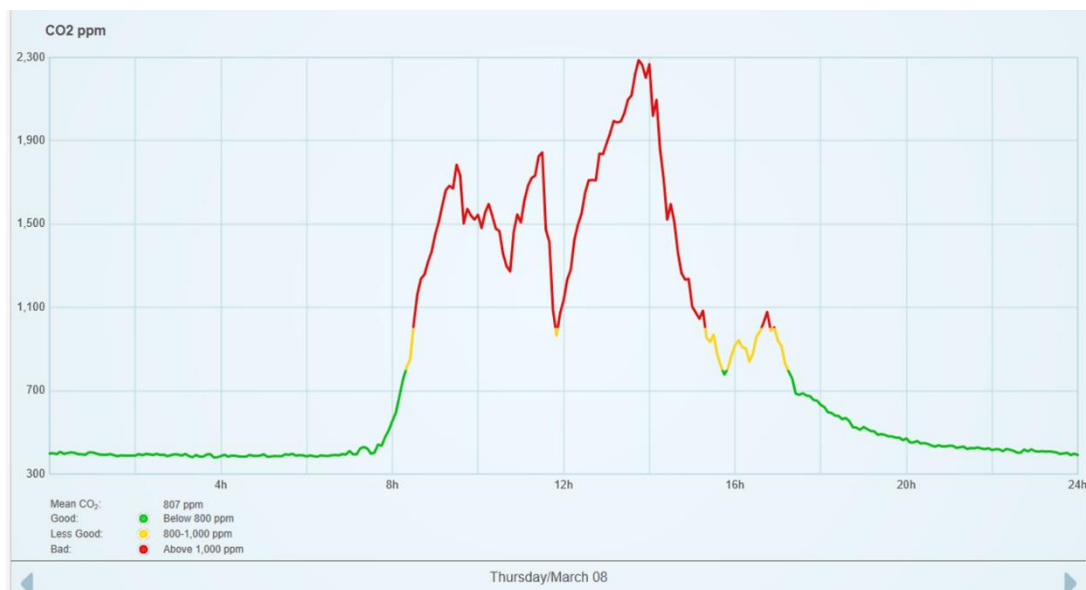
Langt de fleste dage kommer CO<sub>2</sub>-niveauet ikke alarmerende højt op, formentlig på grund af en fornuftig udluftning af vuggestuen. For der skal virkelig luftes ud gentagne gange i løbet af dagen, ikke bare et vindue, der åbnes, men med gennemtræk.

Det er kun på udvalgte dage i den kolde marts, at CO<sub>2</sub>-niveauet når helt op på 2300 ppm. At dette niveau nås den 8.3.18 skyldes formentlig, at den sædvanlige formiddagsudluftning ikke var helt grundig nok og derfor ikke fik CO<sub>2</sub>-niveauet langt nok ned, førend vinduerne igen blev lukket, og CO<sub>2</sub>-niveauet igen stiger.

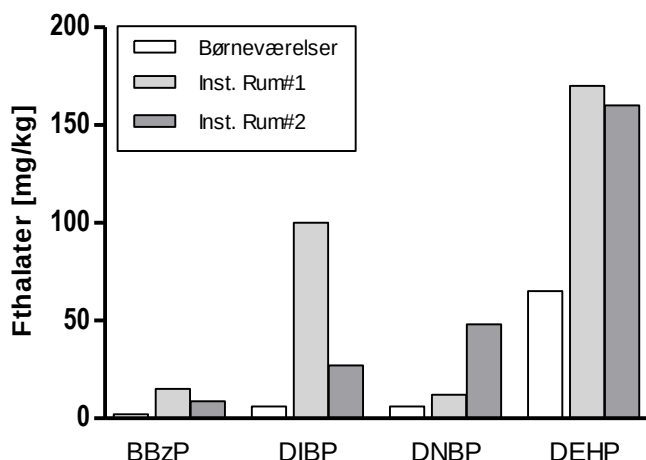
Der er fundet høje niveauer af ftalaterne DIBP og DEHP på børnehavestuen (lysegrå søjler angivet som rum #1 i figuren nedenfor). For DIBP er det det højeste niveau vi finder i hele projektet, hvor 20 institutioner har fået undersøgt deres indeklime. DEHP forekommer i et endnu højere niveau, men det er desværre den tendens vi ser i de fleste institutioner (og det samme gør sig gældende i børneværelser, som vi også tidligere har undersøgt – hvide søjler i figuren). De høje niveauer kan til en vis grad hænge sammen med, at der er observeret relativt meget legetøj på stuen.

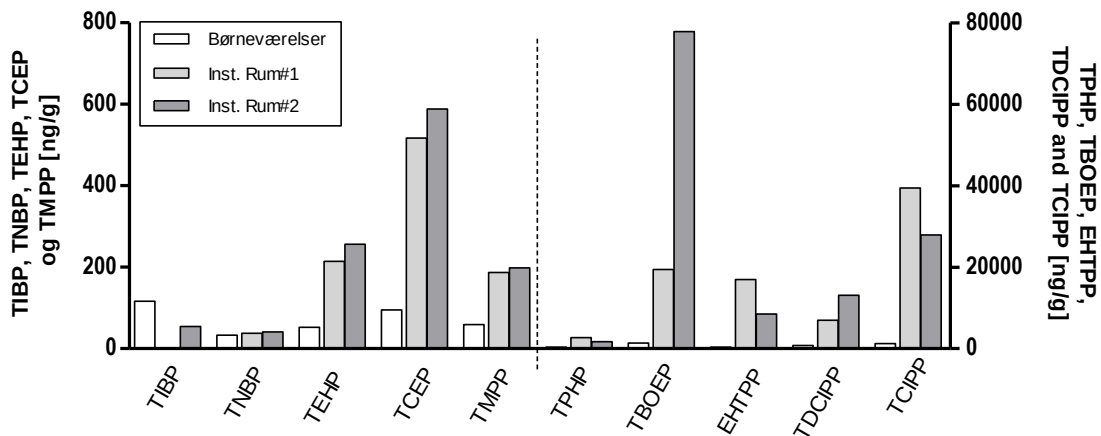
På børnehavestuen (lysegrå søjler angivet som rum #1 i figuren nedenfor) er der generelt fundet høje niveauer af de flammehæmmere vi har undersøgt for i dette projekt. Særligt de høje niveauer af TCEP og TCIPP er bekymrende, da de er klassificeret som kræftfremkaldende. På nedenstående figur fremgår det også, at flammehæmmerne generelt findes i meget højere niveauer på denne børnehavestue end på de børneværelser vi tidligere har undersøgt i et lignende indeklimaprojekt. De høje niveauer kan til en vis grad hænge sammen med, at der er observeret relativt meget legetøj på stuen.

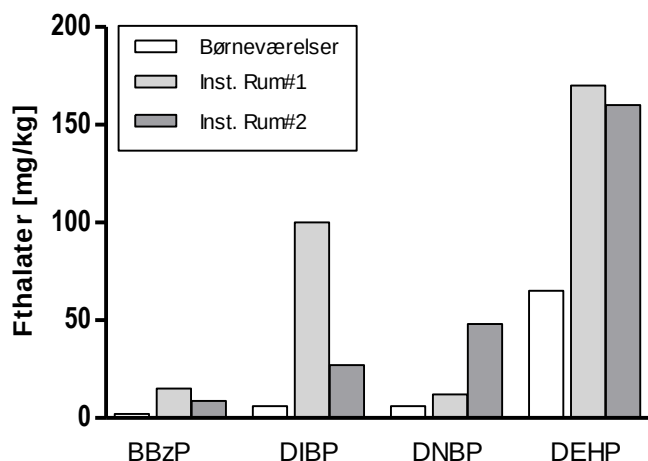
I den målte vuggestue er niveauerne af ftalater (mørkegrå søjler angivet som rum #2 i figuren nedenfor) lidt lavere end det vi fandt på børnehavestuen, dog med undtagelse af DNBP, som her er fundet i et højere niveau end i børnehavestuen. Endda blandt de højeste målinger af DNBP i dette projekt. Denne specifikke ftalat er forbudt at anvende i legetøj til børn mellem 0 og 14 år – hvilket BBzP og DEHP også er.

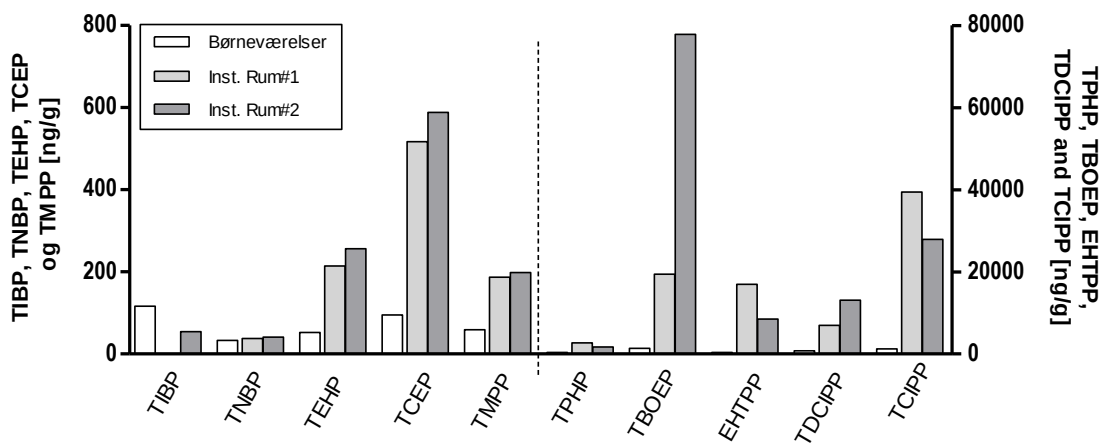
Niveauet af særligt en af flammehæmmerne (TBOEP) er meget højt i vuggestuen (mørkegrå søjler angivet som rum #2 i figuren nedenfor). Desuden ses der også et forholdsvis højt niveau af TCEP. Denne er særligt bekymrende da den er klassificeret som kræftfremkaldende (sammen med TDCIPP og TCIPP) og på den baggrund forbudt i legetøj til børn mellem 0 og 3 år. Der forekommer ikke noget klart billede af, at kemikalieniveauerne generelt er højere eller lavere i vuggestuen end i børnehavestuen. Derfor kan det heller ikke vurderes, at legetøjsmængderne eller typerne af legetøj i dette tilfælde gør en forskel.

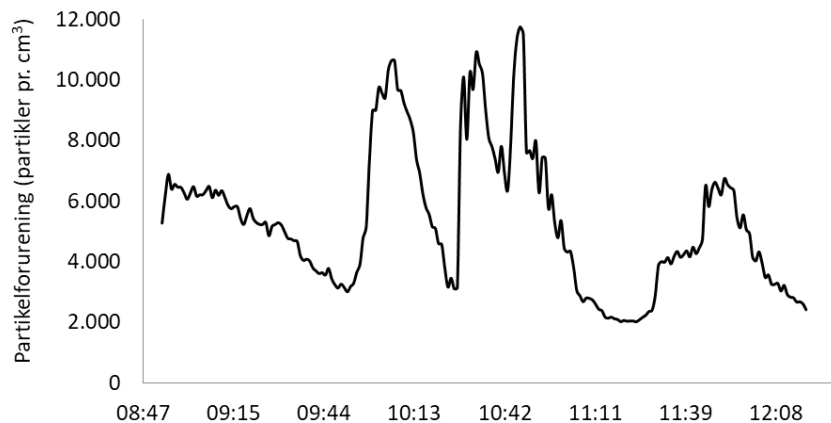
Madlavningen får ikke forureningen på stuen til at stige markant (se figur). Den begrænsede påvirkning af luftkvaliteten i fælles-/spiserummet skyldes sandsynligvis en kraftig emhætte i køkkenet og typen af tilberedning. Det kan ikke udelukkes, at madlavning med længere tids stegning eller ristning kan påvirke luftkvaliteten i fælles-/spiserummet væsentligt mere end registreret under målingerne.

Selv om luftkvaliteten i fælles-/spiserummet påvirkes af madosen, så anses partikelforureningen ikke for kritisk høj under målingerne og den pågældende type tilberedning. Det er imidlertid tydeligt, at emhætten ikke er kraftig nok til at undgå spredning af forureningen til Spisesalen grundet den direkte adgang gennem åbningen.

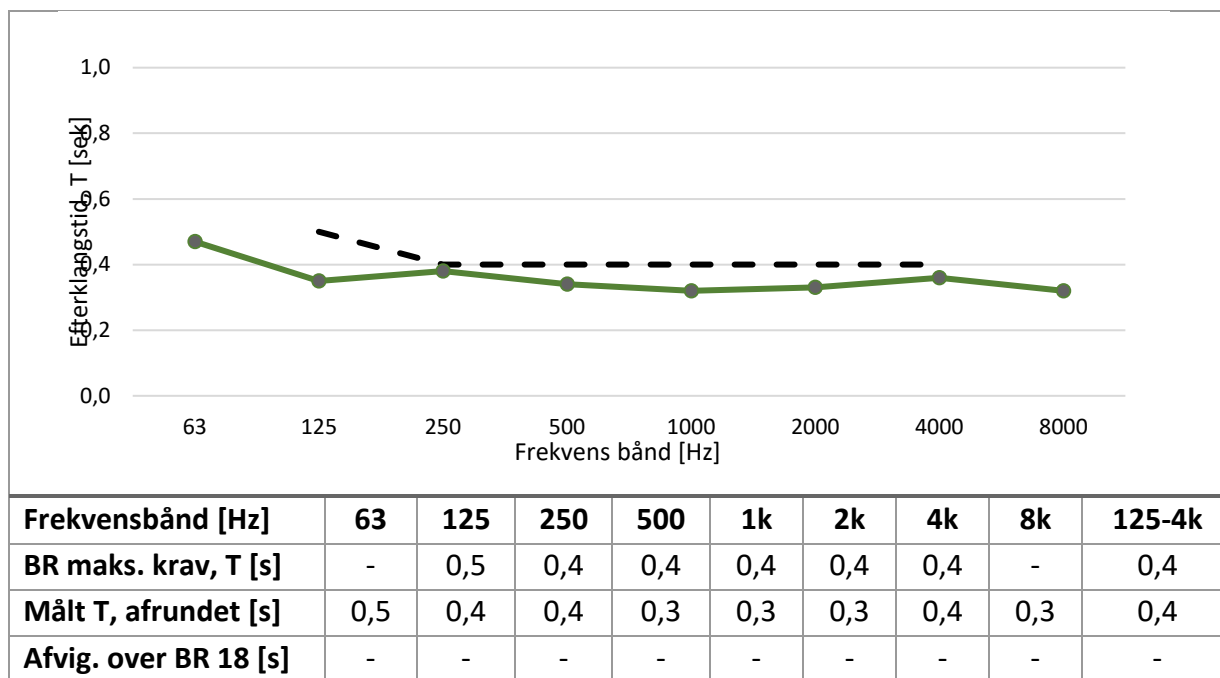
Målt efterklangstid, i sekunder, og kravet til maksimalt tilladt efterklangstid iht. Bygningsreglementet og Arbejdstilsynet (BR maks. krav). I tabellen er de målte efterklangstider angivet afrundet (grøn linje) og afvigelserne fra BR-kravene er angivet (sort stiplede linje). "125-4k" angiver den gennemsnitlige efterklangstid fra 125 Hz – 4 kHz.

Rummet overholder krav til efterklangstid fra BR 18 og det anses for svært at forbedre støjforholdene yderligere.

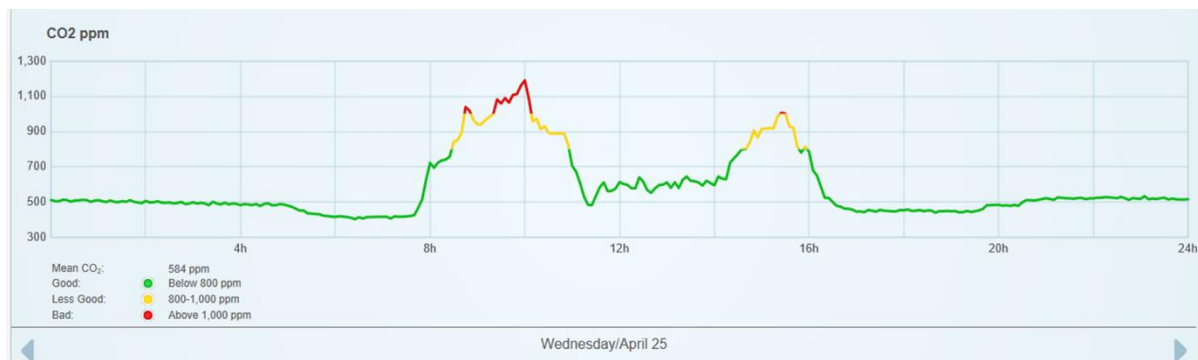
Her er vist et typisk eksempel på en dag, som kortvarigt når 1.100 ppm, hvilket ikke udgør et problem.

Graf over CO<sub>2</sub> fra vuggestuen i Daginstitution nummer 5 onsdag den 25.4.2018

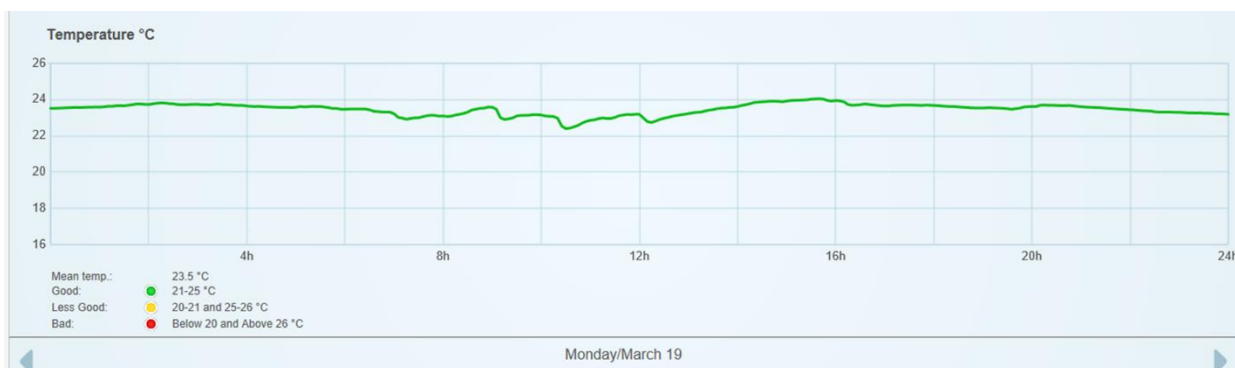
På nedenstående graf ses hele fire udluftninger som temperaturdyk efterfulgt af en temperaturstigning i løbet af dagen. Den første udluftning ved ankomst kl. ca. 7 er ikke nødvendig af hensyn til CO<sub>2</sub>, som på det tidspunkt er helt i bund. De to næste udluftninger ca. kl. 9.00 og kl. 10.30 er nødvendige for at holde CO<sub>2</sub> niveauet tilstrækkeligt lavt. Den sidste udluftning lidt over kl. 12.00 er ikke nødvendig af hensyn til CO<sub>2</sub> niveauet, som på grund af vuggestuens daglige rytme allerede er lavt på dette tidspunkt.

*Graf over temperaturforløbet i vuggestuen i Daginstitution nummer 5 fra mandag den 19.3.2018.*

Det ses endvidere, at der ikke anvendes natsænkning eller temperatursænkning i weekender eller helligdage. Temperaturen holdes konstant også i disse perioder, hvilket giver et unødigt varmekonsum i weekender og om natten.

Med en mere præcis information om CO<sub>2</sub>-niveauet til personalet kunne to udluftninger med tilhørende varmetab være undladt.

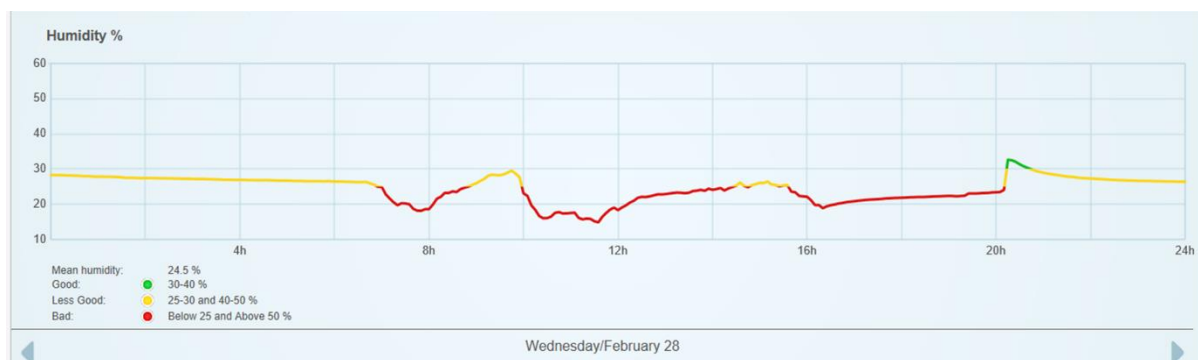
Endelig ses, at gulvasken kl. 20.15 får RF til at stige med 5 %. Og at virkningen af denne stigning holder sig i flere timer, da ventilationsanlægget stort set ikke kører uden for åbningstid.

Graf over relativ luftfugtighed i vuggestuen i Daginstitution nummer 5 fra onsdag den 28.2.2018

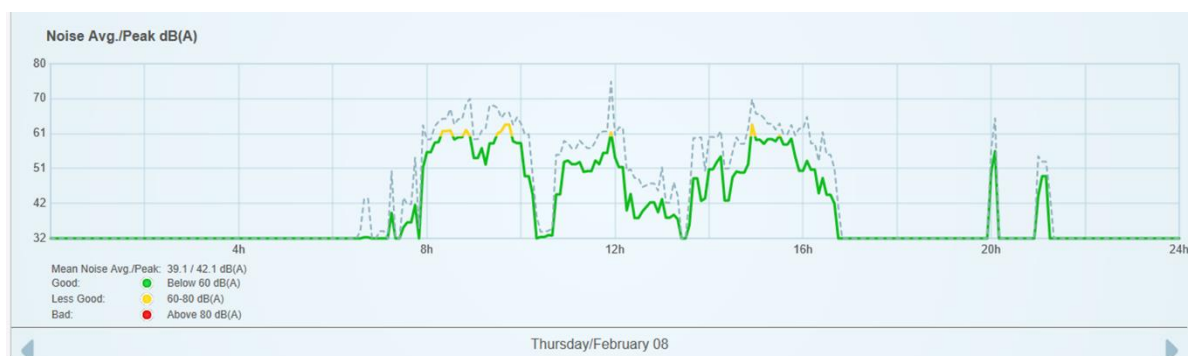
Lydtrykniveauet i vuggestuen ligger typisk på lidt over 60 dB(A) for 5 minutters gennemsnittet og op til 70 dB(A) for spidserne.

Graf over lydtrykniveau i vuggestuen i Daginstitution nummer 5 den 8.2.2018. Den fuldt optrukne farvede linje angiver 5-minutters gennemsnittet og den stiplede linje angiver de absolutte øjeblikkelige spidser.

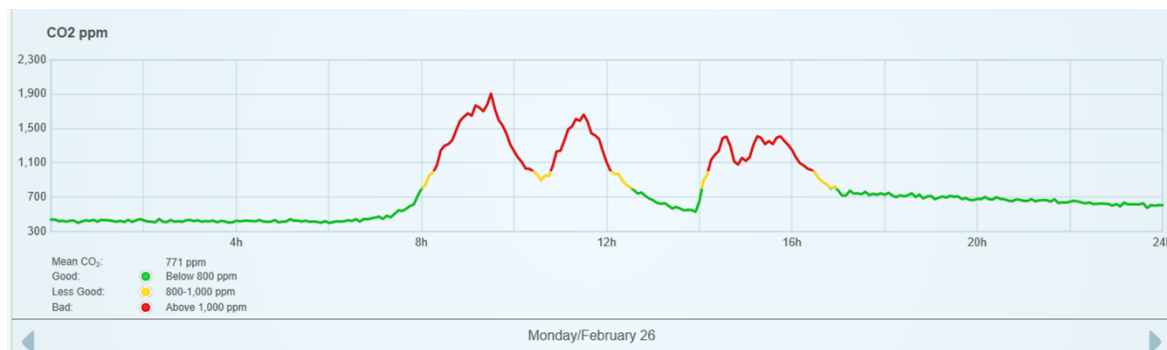
Denne anden udluftning er typisk for institutionerne, da den så at sige "lufter madlugten ud" efter frokost. På børnehavestuen er det en nødvendig udluftning også af hensyn til CO<sub>2</sub>-niveauet resten af dagen.

Graf over CO<sub>2</sub>-niveauet på børnehavestuen mandag den 26. februar 2018.

Det er tydeligt, at manuel udluftning udover hvad ventilationen er forudindstillet til, er nødvendigt for børnehavestuen, hvis CO<sub>2</sub>-niveauet skal holdes på et tilfredsstillende niveau.

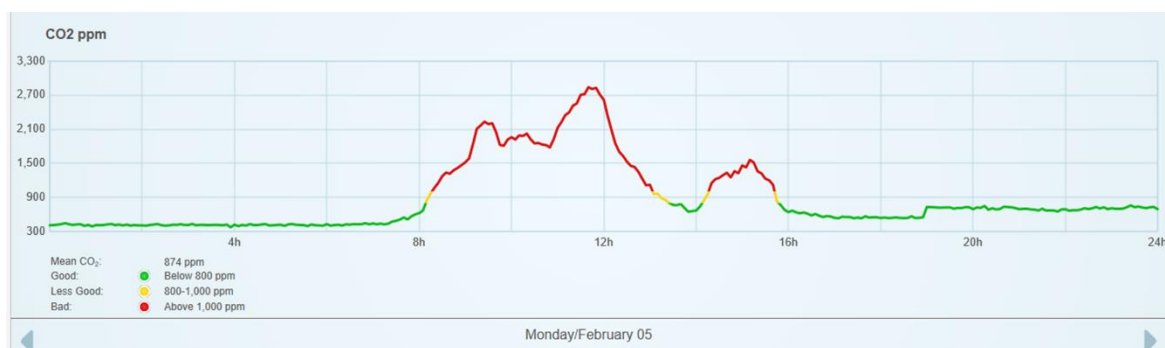
Hvis der ikke luftes grundigt nok ud i løbet af formiddagen, så kan CO<sub>2</sub>-niveauet sidst på formiddagen under frokosten nemt stige til 3.000 ppm, og dette niveau kan påvirke børnenes aktivitet og forstyrre spiserøen til frokost.

Forløbet med utilstrækkelig udluftning om formiddagen kan f.eks. ses den 5.2.2018.

*Graf over CO<sub>2</sub>-niveau på børnehavestuen mandag den 5. februar 2018*

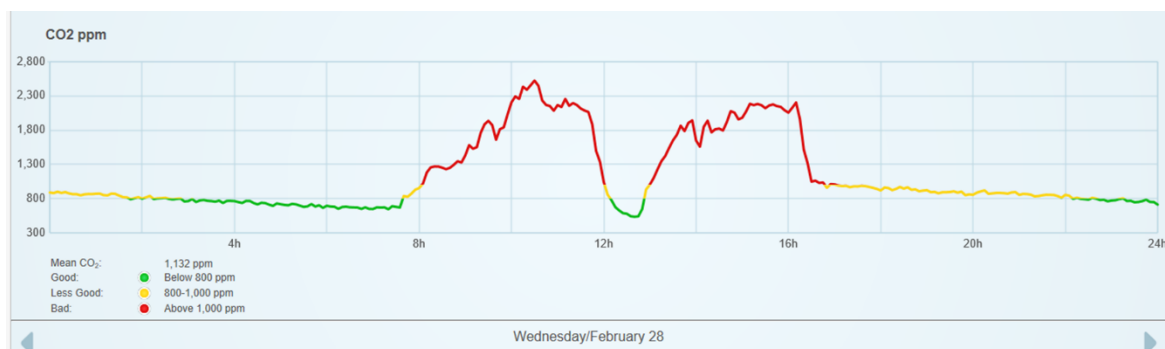
At også en tredje udluftning kan være nødvendig på børnehavestuen, især når børnene har været ude i meget kort tid, ses af grafen over CO<sub>2</sub> fra den 28. februar 2018. Her er manglende eller utilstrækkelig udluftning om formiddagen og en manglende eftermiddagsudluftning årsagen til et nærmest konstant højt CO<sub>2</sub>-niveau, som kan hæmme børnenes koncentrationsniveau og konstruktive aktivitet.

*Graf over CO<sub>2</sub>-niveau på børnehavestuen den 28. februar 2018.*

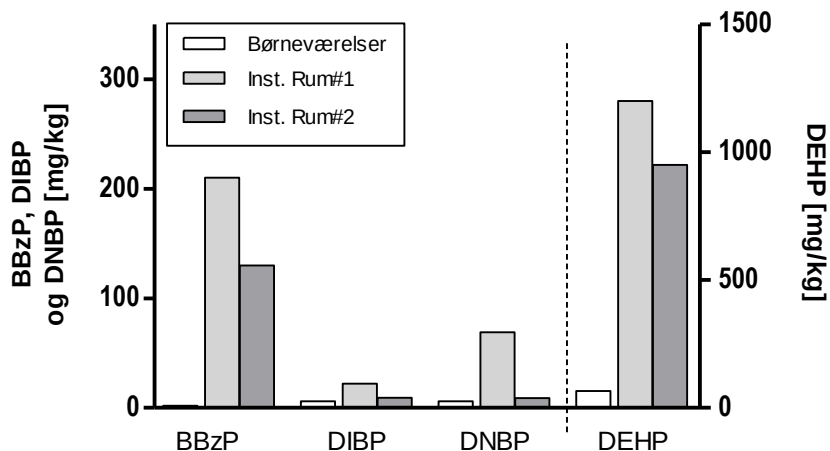
Niveauet af ftalater i vuggestuen er umiddelbart meget højt (lysegrå søjler angivet som rum #1 i figuren nedenfor. Særligt er det iøjnefaldende, at der bliver fundet en så høj koncentration af DEHP. Det er den højeste værdi der findes i alle 20 undersøgte institutioner. Billedet er det samme for BBzP. DNBP bliver kun målt til et højere niveau i én anden institution. Ser man på indholdet af legetøj og andet interiør på stuen kan der være en sammenhæng her. De ftalater der er fundet i høje koncentrationer, er i dag forbudt i legetøj til børn mellem 0 og 14 år, men stofferne må bruges i mange andre produkter. Dog er DEHP en undtagelse, da det er forbudt at anvende i stort set alle forbrugerprodukter. Dette har dog kun gjort sig gældende et par år. De mange legetæpper samt åbne reolsystemer er medvirkende til, at støv kan ophobes, og de målte niveauer kan evt. dels forklares af en ophobning af støv.

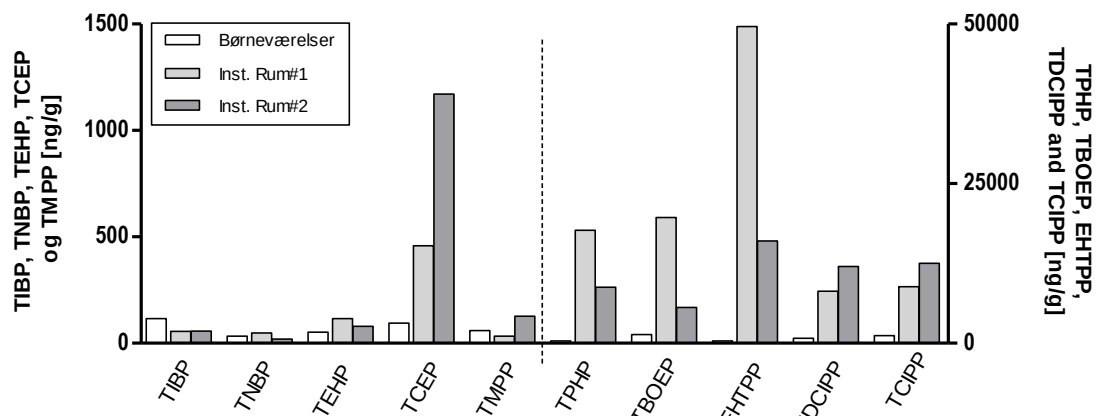
For flammehæmmerne ser vi også høje niveauer af flere af stofferne (lysegrå søjler angivet som rum #1 i figuren nedenfor). Og igen er der en højdespringer. EHTPP er i vuggestuen målt i det højeste niveau vi ser i hele undersøgelsen. Det er bekymrende, at niveauerne af TCEP, TDCIPP og TCIPP er så relativt høje. Disse tre stoffer er klassificeret som kræftfremkaldende og på den baggrund forbudt at anvende i legetøj til børn under tre år eller legetøj, der er beregnet til at komme i munden.

Vær desuden særligt opmærksom på gammelt legetøj, da der tidligere ikke fandtes nogen videre regulering af skadelige kemikalier i produkter til børn. Institutionen kan f.eks. indføre en politik om, at de ikke modtager gammelt legetøj, med mindre det er bøger eller lignende, hvor man ikke kender til de samme.

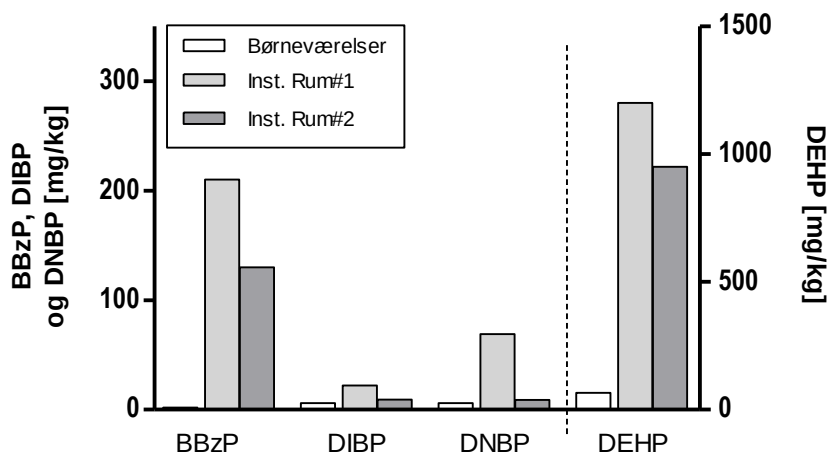
Vi ser i børnehavestuen også relativt høje niveauer af ftalaterne (mørkegrå søjler angivet som rum #2 i figuren nedenfor). Dog er de generelt lavere end i vuggestuen. Der kan bl.a. hænge sammen med, at der kun er et enkelt legetæppe og ingen skummadrasser. Der ophobes mindre støv når gulvet har en glat overflade, da det kan støvsuges og vaskes bedre. Om voksdugene bidrager til det høje niveau af ftalaterne, kan vi i denne sammenhæng ikke sige noget om.

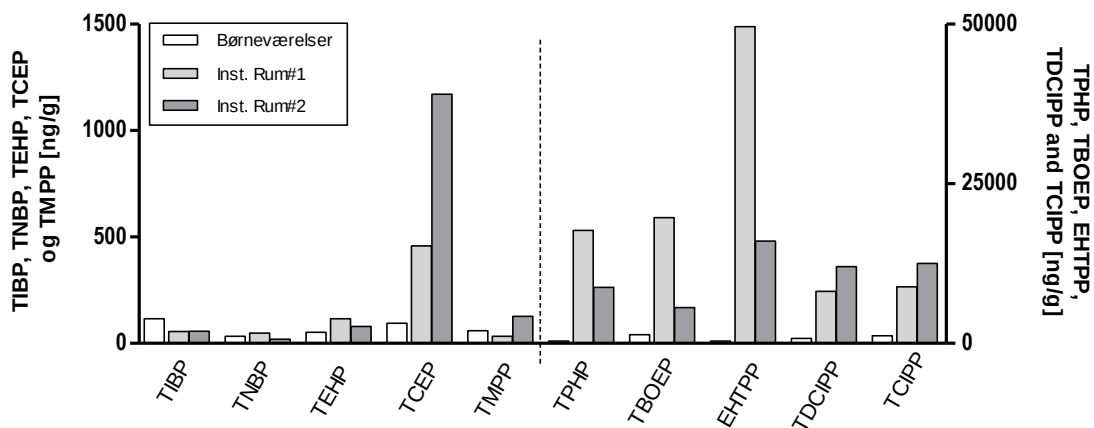
Kun for en enkelt flammehæmmer er niveauet af flammehæmmere i børnehavestuen (mørkegrå søjler angivet som rum #2 i figuren nedenfor) højere end det vi fandt i vuggestuen. Det er dog for den problematiske TCEP, så det er ikke uden bekymring. TCEP er forbudt i småbørnslegetøj, men det er trods alt ikke det der er mest af på en børnehavestue. Derfor kan dette kemikalie godt komme fra legetøjet, men også en lang række andre produkter, hvor det kan være anvendt (f.eks. skum, møbler, elektronik).

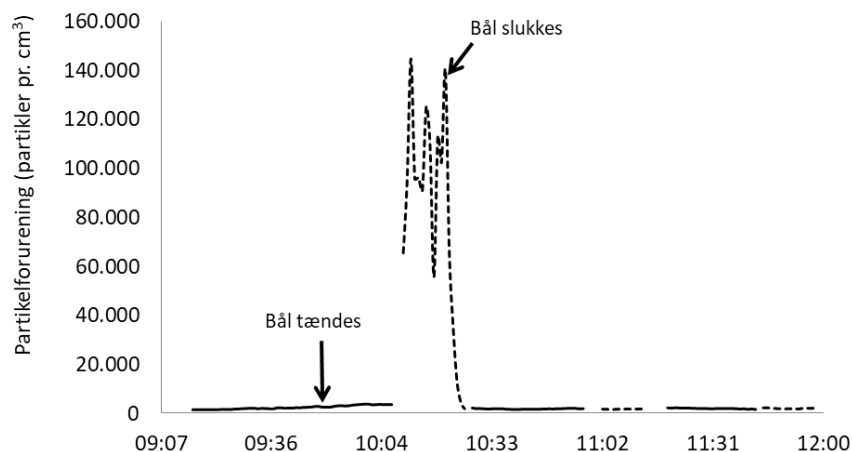
Før bålet tændes er luften på børnehavestuen ren. Dette påvirkes ikke af bålet, da røgen blæser væk fra stuen. Børnene ude ved bålet er til gengæld udsat for meget høj luftforurening (se figur) mens bålet er tændt.

*Den tykke sorte streg er målingerne på børnehavestuen. Den stiplede er fra målingerne ved bålet.*

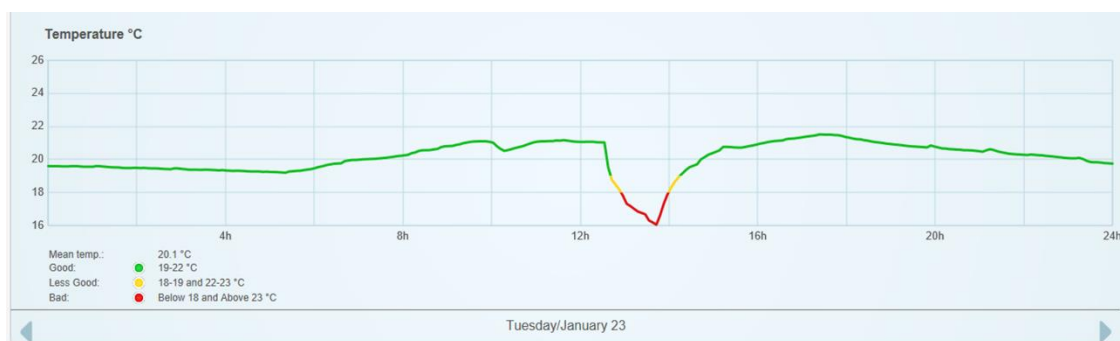
Der ses enkelte dage, hvor der tilsyneladende luftes meget kraftigt og langvarigt (mere end en halv time) ud på stuen omkring kl. 12 efter frokosten, hvor børnene er ude at lege. Det giver et unødigt varmetab i en institution med termostatsstyring og mekanisk ventilationsanlæg med varmegenvinding og indblæsning i alle rum.

*Graf fra den målte vuggestue den 23.1.18. Grafen viser, hvad der sker med temperaturen på stuen, når man lufter ud med åbne vinduer i langt over en time. Dette er den absolut mest ekstreme situation i måleperioden. Der luftes ikke ud sådan generelt, og hvis der luftes ud manuelt, så er det typisk noget kortere tid med klart mindre temperaturfald til følge.*

Ventilationsanlægget bør faktisk kunne klare udluftningen også efter frokost under normale forhold, så behovet for at lufte ud bør kun indtræde i helt særlige situationer. Og når der synes at være et særligt behov, så bør det være rigeligt med 5 minutters gennemluftning til at klare frokostlugten, og så klarer ventilationsanlægget resten.
