# INDEKLIMA I DAGINSTITUTIONER

bilagsrapport

Bedre indeklima i daginstitutioner  
- et pilotstudie

1. udgave, marts 2019

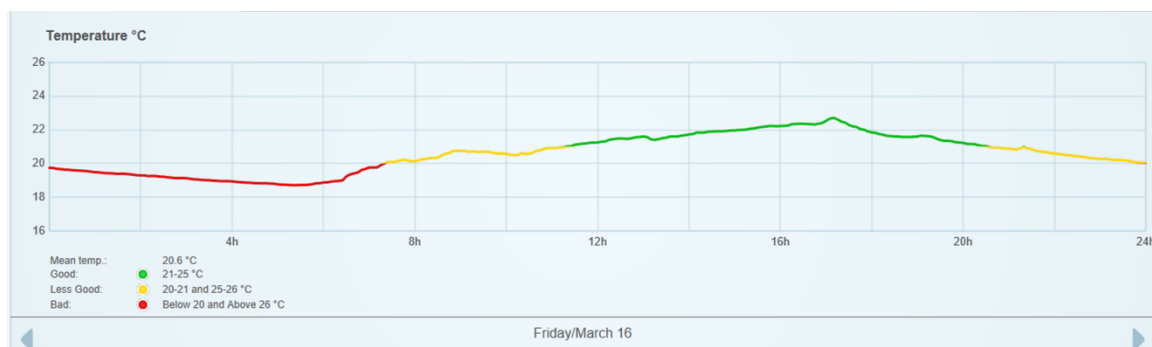
Temperaturniveaueet i fællesrummet er generelt fint. I åbningstiden ligger temperaturen typisk på 20-22 grader. Der er dog enkelte morgener, hvor temperaturen omkring åbningstid ligger helt nede på 18 grader, hvilket nok føles en smule køligt.

Grafen fra den 16.3.18. i den kolde periode viser et typisk fuldt tilfredsstillende temperaturforløb over døgnet i fællesrummet.

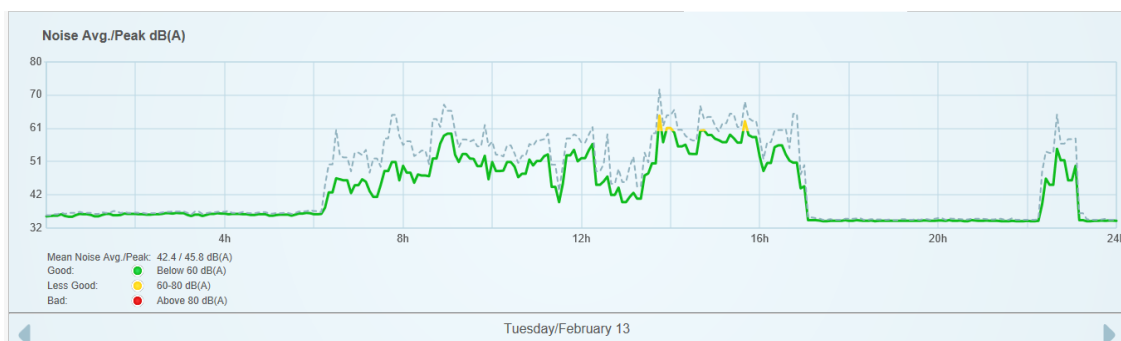
Lydtrykniveauet i fællesrummet ligger for gennemsnittet over fem minutter generelt under 60 dB(A) og for peaks højst oppe på 70 dB(A) i korte perioder.

Graf over lydtrykniveauet i fællesrummet fra den 13.2.18. Den fuldt optrukne grønne linje er 5-minutters gennemsnittet, men den stiplede linje angiver spidserne.

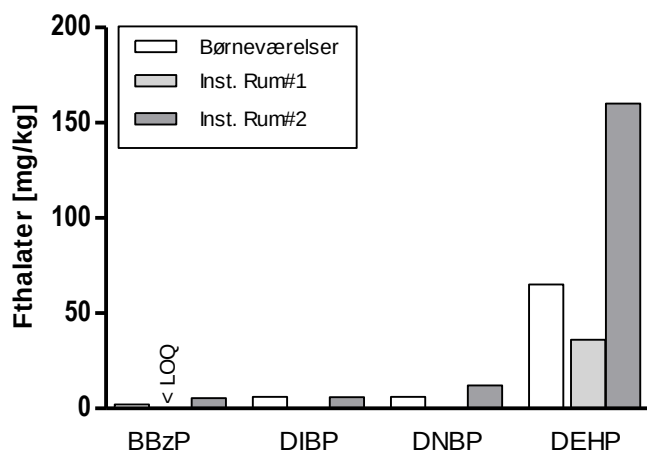
I den målte vuggestue finder vi generelt meget lave niveauer af ftalater (lysegrå søjler angivet som rum #1 i figuren nedenfor). De ligger endda alle under de niveauer vi tidligere har fundet på børneværelser i en lignende undersøgelse af indeklimaet (hvide søjler i figuren nedenfor). Det er overraskende, at niveauerne kan være så lave i en børneinstitution.

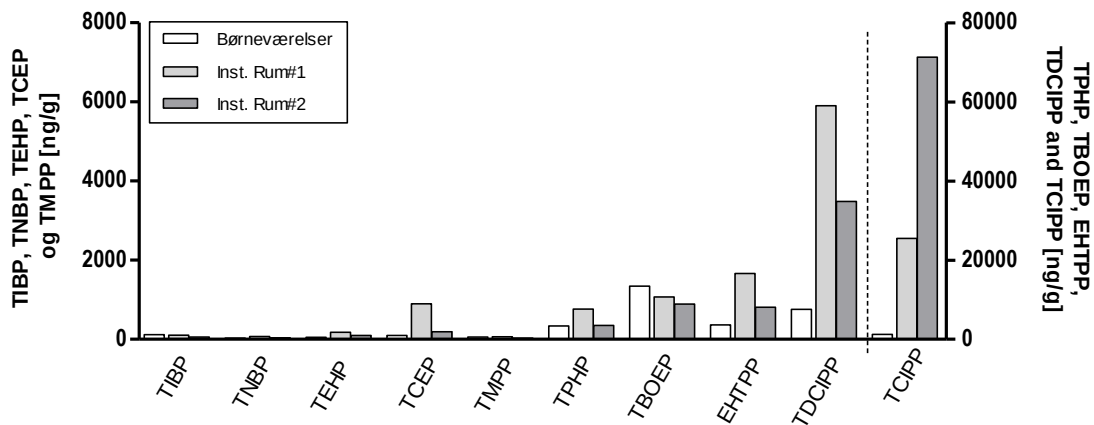
Niveauet af flammehæmmere er ligeledes meget lavt i den målte vuggestue (lysegrå søjler angivet som rum #1 i figuren nedenfor). Kun TDCIPP forekommer i et relativt højt niveau. Dette niveau ses dog langt højere i mange af de andre institutioner vi har undersøgt.

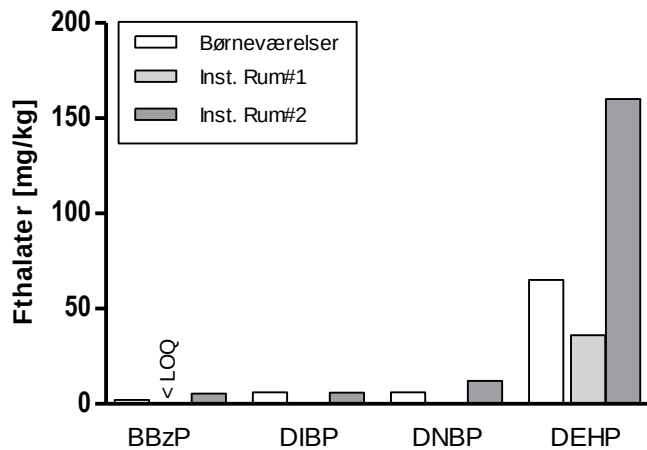
I fællesrummet finder vi også meget lave niveauer af ftalaterne (mørkegrå søjler angivet som rum #2 i figuren nedenfor), om end de er lidt højere end de niveauer vi fandt i vuggestuen. Igen er det næsten på niveau med det vi tidligere har fundet på børneværelser. Dog skiller DEHP sig lidt ud ved at være fundet i et forholdsvis højt niveau. Dette kan undre da de andre ftalater forekommer i så lave koncentrationer.

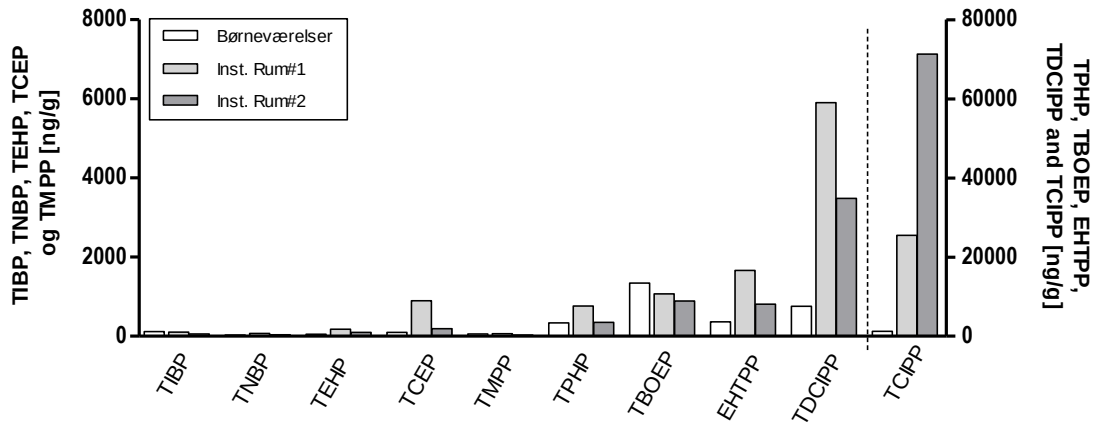
Vi ser også i fællesrummet relativt lave niveauer af flammehæmmerne (mørkegrå søjler angivet som rum #2 i figuren nedenfor). Dog er det her særligt TCIPP der forekommer i høje koncentrationer. Det at rummet indeholder mange møbler, kan være en medvirkende faktor til, at vi finder enkelte høje niveauer. Flammehæmmere anvendes nemlig ofte i skumprodukter.

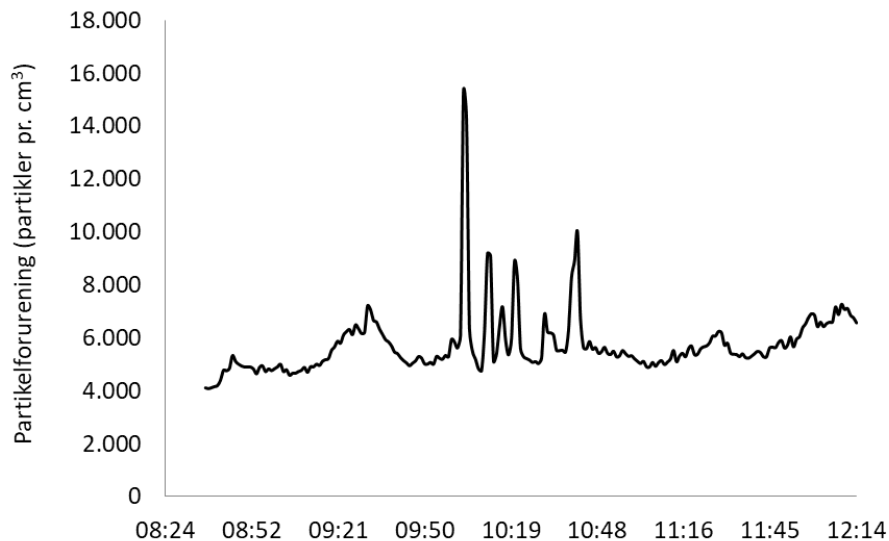
Til trods for åbningen mellem køkkenet og fællesrummet sker der ikke en markant forurening af fællesrummet (se figur). Den begrænsede påvirkning af luftkvaliteten i fællesrummet skyldes kraftig emhætte i køkkenet og stort luftskifte grundet åben yderdør og vinduer. Til sammenligning indeholder ren luft i Danmark typisk 2.000-3.000 partikler pr.  $\text{cm}^3$ . Det kan ikke udelukkes, at madlavning med lukkede vinduer og yderdør i vinterhalvåret vil påvirke luftkvaliteten i fællesrummet væsentligt mere end registreret under målingerne.

Selv om luftkvaliteten i fællesrummet påvirkes af madosen, så anses partikelforureningen ikke for kritisk høj under målingerne. Det er til gengæld tydeligt, at emhætten ikke er kraftig nok til at forhindre spredning af forureningen til fællesrummet grundet den direkte adgang gennem åbningen. Ved længere tids stegning med lukkede vinduer/yderdør kan det ikke udelukkes, at der kan opstå høje forureningsniveauer i fællesrummet, der kan være kritisk for børn med luftvejslidelser (20 % af alle institutionsbørn).

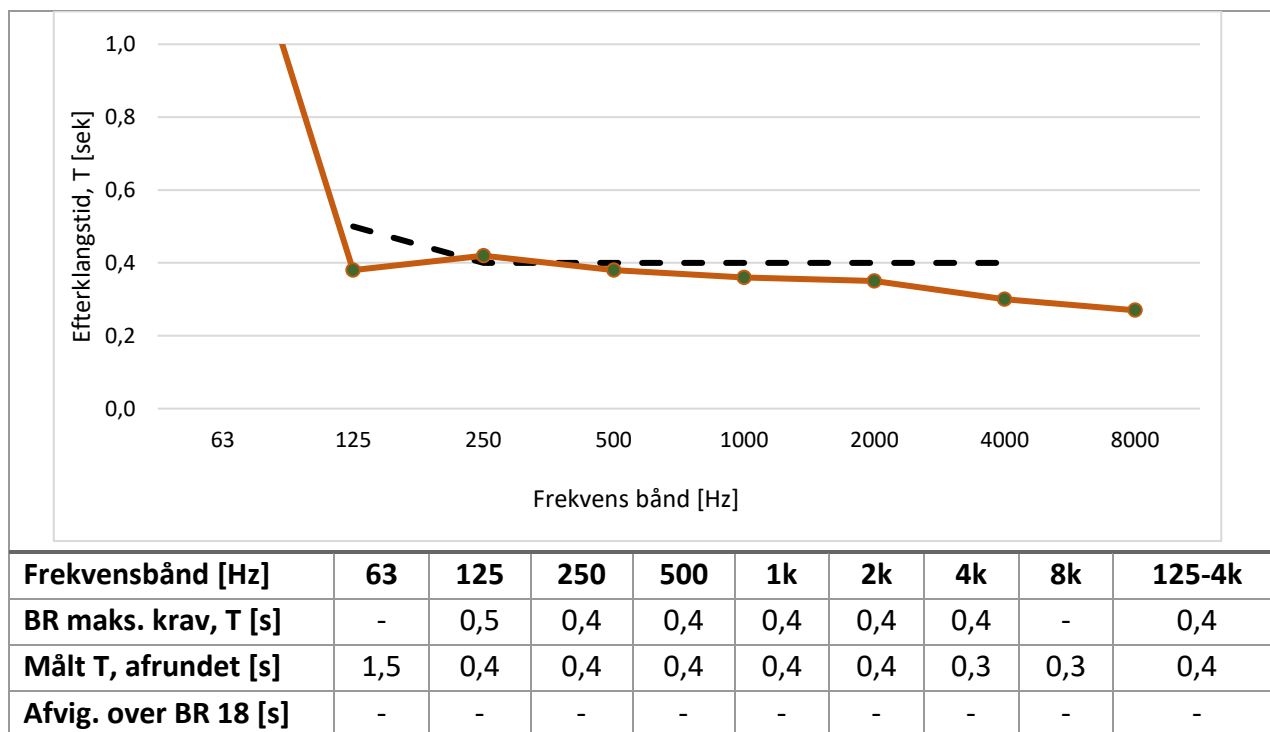
Målt efterklangstid, i sekunder, og kravet til maksimalt tilladt efterklangstid iht. Bygningsreglementet og Arbejdstilsynet (BR maks. krav). I tabellen er den målte efterklangstid angivet afrundet (orange linje) og afvigelserne fra BR-kravene er angivet (sort stiple linje). "125-4k" angiver den gennemsnitlige efterklangstid fra 125 Hz – 4 kHz.

Rummet overholder BR 18's krav til efterklangstid og dermed anbefalingerne for et godt akustisk indeklima i daginstitutioner.

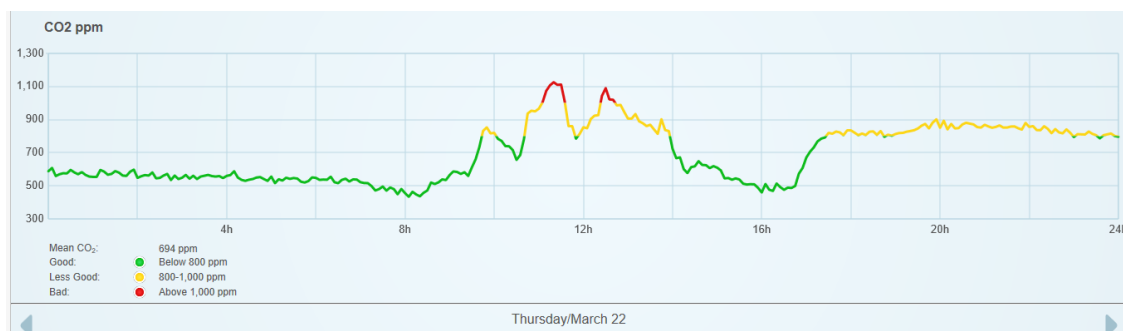
CO<sub>2</sub>-graf fra det målte rum i vuggestuen torsdag den 22.3.18. CO<sub>2</sub>-niveauet ligger meget pænt. Det ser endvidere ud til, at der har været afholdt et aftenmøde, med meget fine indeklimaforhold.

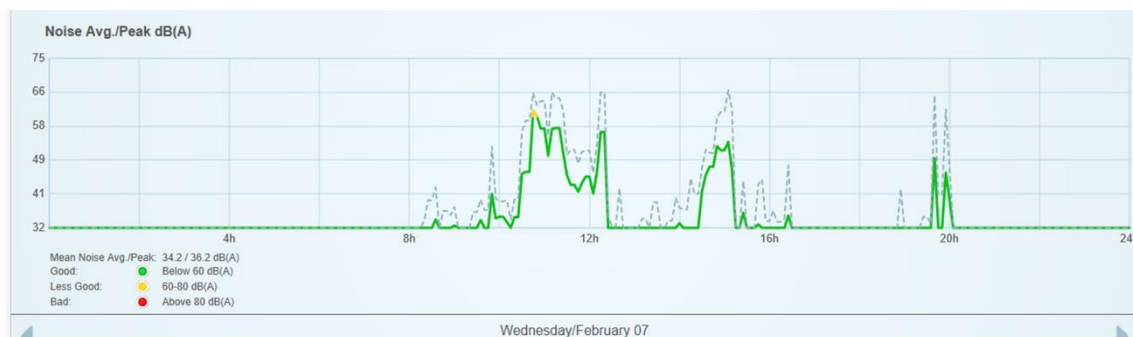
Lydtrykket i det målte rum i vuggestuen for gennemsnittet over 5 minutter kommer kun sjældent op på 60 dB(A) og spidserne kommer meget sjældent op på omkring 70 dB(A).

Graf over lydtrykket i vuggestuerummet onsdag den 7. februar 2018.

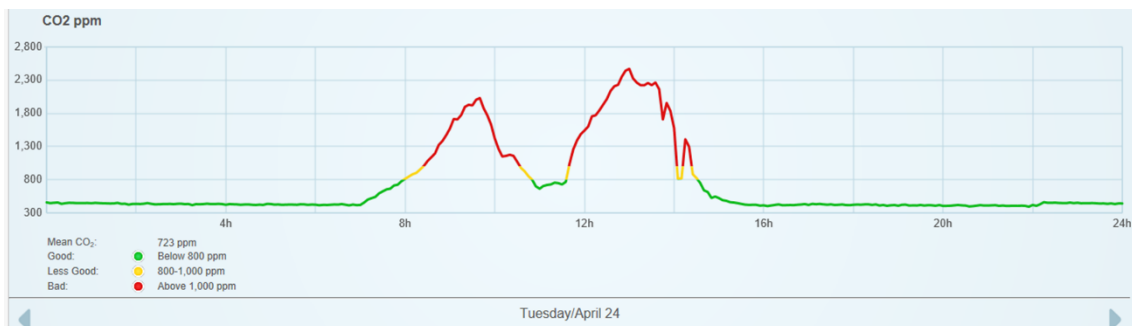
CO<sub>2</sub>-niveauet i fællesrummet kommer generelt op mod de 2300 ppm både om formiddagen og om eftermiddagen i fællesrummet.

*CO<sub>2</sub>-niveauet i fællesrummet i løbet af den 24.4.18. Der ses det normale forløb i et børnehus, hvor der er aktivitet indenfor formiddag og eftermiddag afbrudt af en udeperiode sidst på formiddagen, hvor CO<sub>2</sub>-niveauet så falder.*

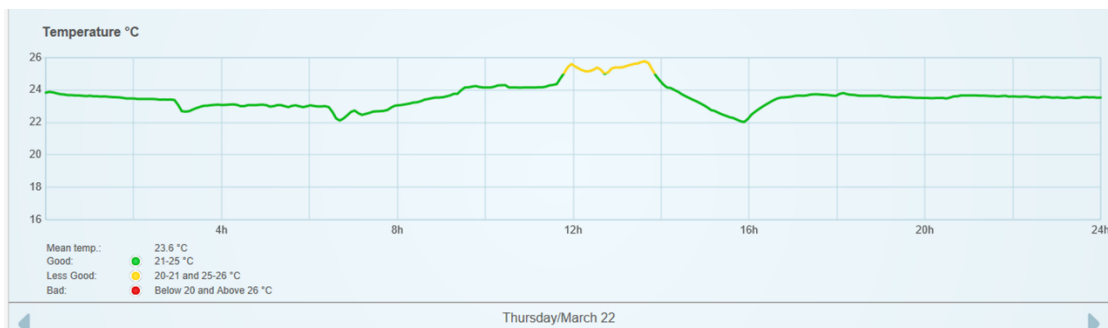
Temperaturen i fællesrummet er normalt pænt høj. I åbningstiden ligger temperaturen typisk mellem 23 og 26 grader, mens den i weekenden ofte ligger på 22 – 24 grader – også i den kolde periode fra sidst februar og marts.

*Temperaturgraf for torsdag den 22.3. i fællesrummet*

Der ses ingen indeklimamæssige problemer med den lidt høje indendørs temperatur, men der bør af energimæssige grunde ikke være behov for helt så høje indendørs temperaturer, ligesom at natsænkningen ikke ser ud til at fungere.

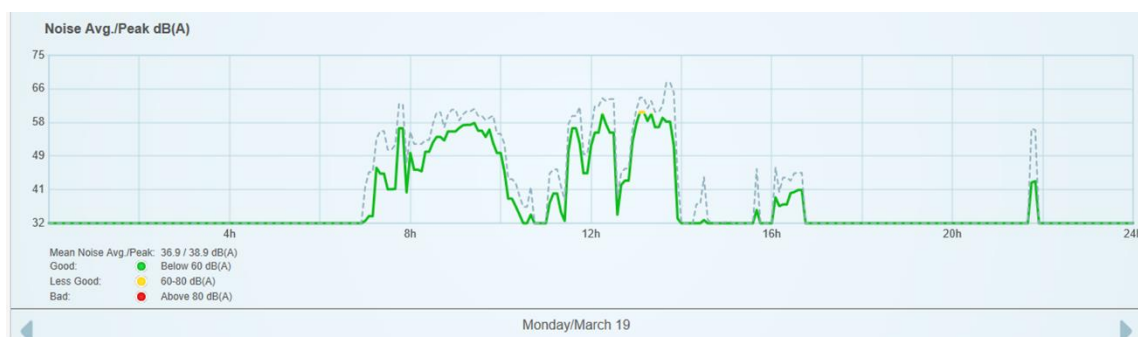
*Lydgraf for fællesrummet mandag den 19.3.18*

Lydtrykket ligger kun få gange over de 60 dB(A) for 5 minutters gennemsnittet, og har kun få lydspidser, som nærmer sig de 70 dB(A).

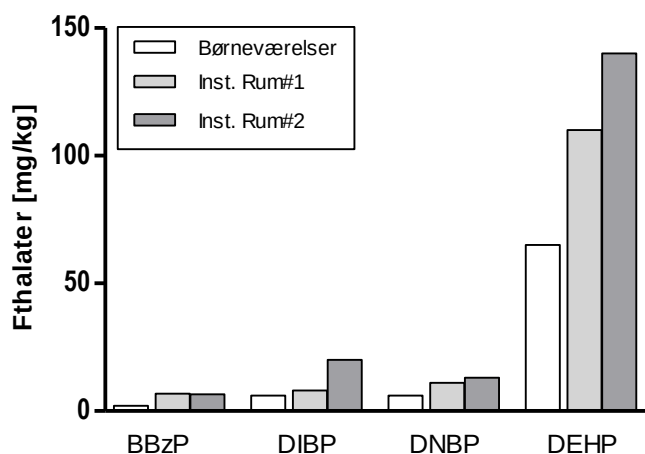
Hos vuggestuen finder vi meget lave niveauer af ftalater (lysegrå søjler angivet som rum #1 i figuren nedenfor). Det er flotte resultater. Flere af målingerne ligger næsten på samme niveau, som vi tidligere har fundet i børneværelser, hvor lignende undersøgelser er udført (hvide søjler i figuren nedenfor). Som udgangspunkt forventer vi at finde højere niveauer i institutionerne end i børneværelser, primært pga. mere interiør i rummene samt sværere rengøring – ofte pga. mange åbne opbevaringsløsninger, hvor støv ophobes.

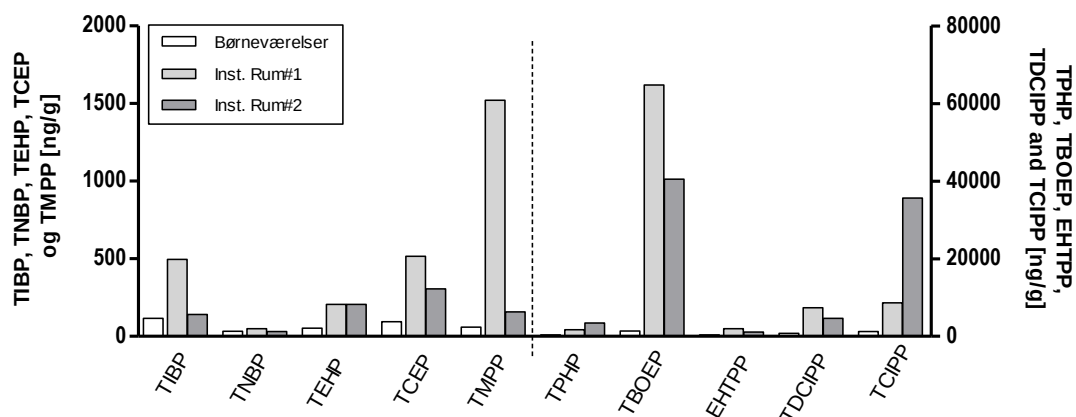
Der tegner sig et andet billede for flammehæmmerne i vuggestuen end det vi så for ftalater. Vi finder relativt høje niveauer af flammehæmmerne, særligt to skiller sig ud ved høje niveauer. Hverken TMPP eller TBOEP er dog de af flammehæmmerne, man er mest bekymret for, men de er mistænkt for at være hormonforstyrrende, hvilket er rigelig grund til at arbejde for at få niveauet mindsket på stuen.

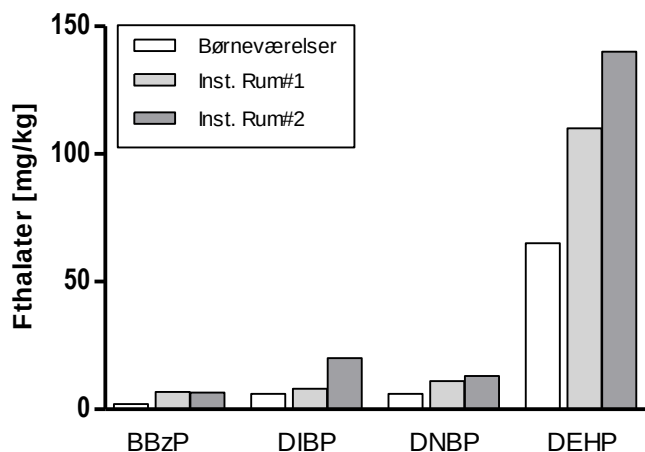
Også i fællesrummet finder vi lave niveauer af ftalaterne (mørkegrå søjler angivet som rum #2 i figuren nedenfor). Kun DEHP skiller sig lidt ud, men niveauet er stadig forholdsvis lavt sammenlignet med mange af de andre institutioner vi har lavet de samme undersøgelser i. Alligevel bør man arbejde for at få sænket niveauet, da særligt DEHP er et skadeligt kemikalie, og forbudt i langt de fleste forbrugerprodukter.

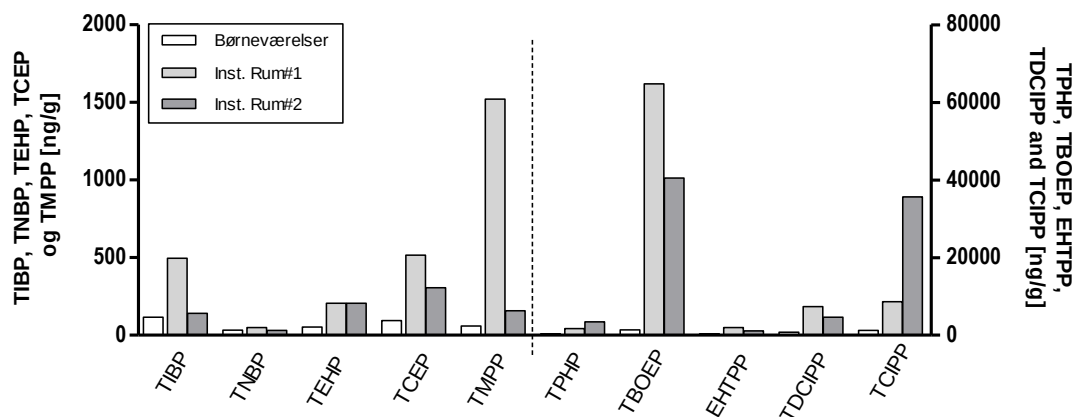
Flammehæmmerne forekommer også i forholdsvis lave niveauer i fællesrummet (mørkegrå søjler angivet som rum #2 i figuren nedenfor). Dog er der grund til at nævne det relativt høje niveau af TCIPP, da denne flammehæmmer er klassificeret som kræftfremkaldende og på denne baggrund forbudt i legetøj til børn mellem 0 og 3 år.

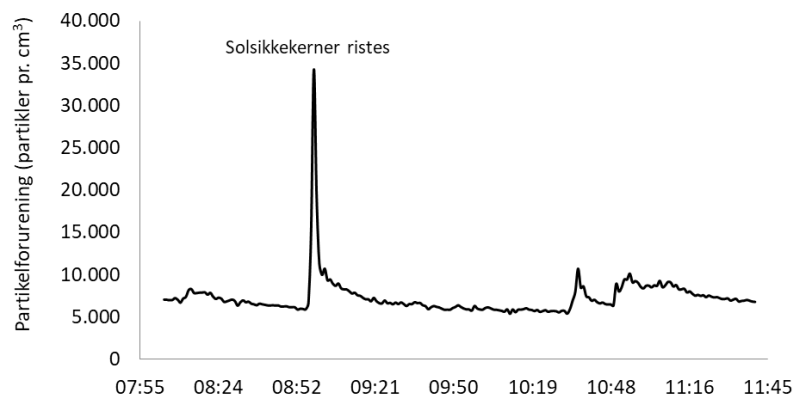
Madlavning i køkkenet får ikke forureningen i fællesrummet til at stige markant bortset fra under ristning af solsikkekerner, der kortvarigt får forureningen til at stige markant (se figur). Den begrænsede påvirkning af luftkvaliteten i fællesrummet skyldes sandsynligvis en kraftig emhætte i køkkenet og typen af tilberedning. Det kan ikke udelukkes, at madlavning med længere tids stegning eller ristning kan påvirke luftkvaliteten i fællesrummet væsentligt mere end registreret under målingerne.

Selv om luftkvaliteten i fællesrummet påvirkes af madosen, så anses partikelforureningen ikke for kritisk høj under målingerne og den pågældende type tilberedning. Det er imidlertid tydeligt, at emhætten ikke er kraftig nok til at undgå spredning af forureningen til fællesrummet grundet den direkte adgang gennem åbningen.

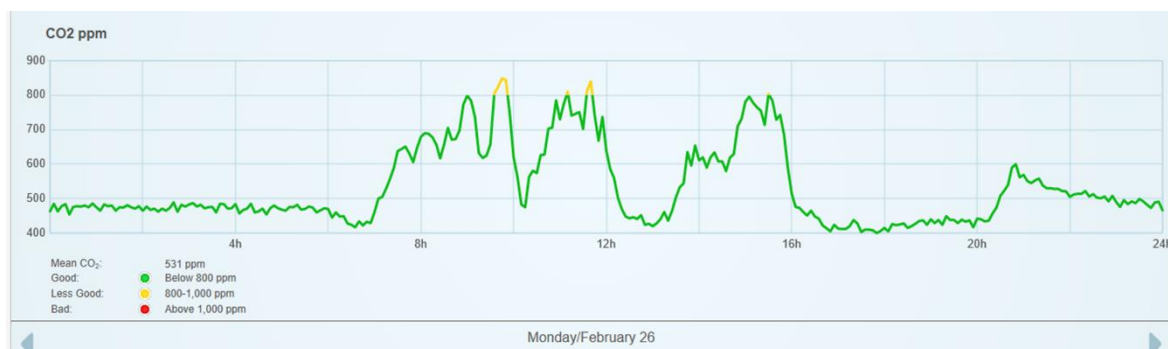
CO<sub>2</sub>-niveauet i fællesrummet i Daginstitution nummer 9 er generelt meget fint. Det overstiger stort set aldrig de 1000 ppm, som Arbejdstilsynet sætter som grænsekrav på arbejdspladser.

Graf over CO<sub>2</sub>-niveau i fællesrummet i Daginstitution nummer 9 mandag den 26.2. 2018

Det må antages, at tidsstyringen af ventilationen i forhold til institutionens åbningstider fungerer. I hvert fald ses der noget højere CO<sub>2</sub>-niveauer ved aftenmøder i institutionen, hvor der formentlig er færre personer til stede, men hvor ventilationen er skruet ned. Dette vurderes dog ikke at være noget problem på grund af fortsat lave CO<sub>2</sub>-niveauer og kortvarig udsættelse. Det kunne dog være fornuftigt at lufte igennem en enkelt gang under mødet for at forbedre mødedeltagernes koncentrationsevne.

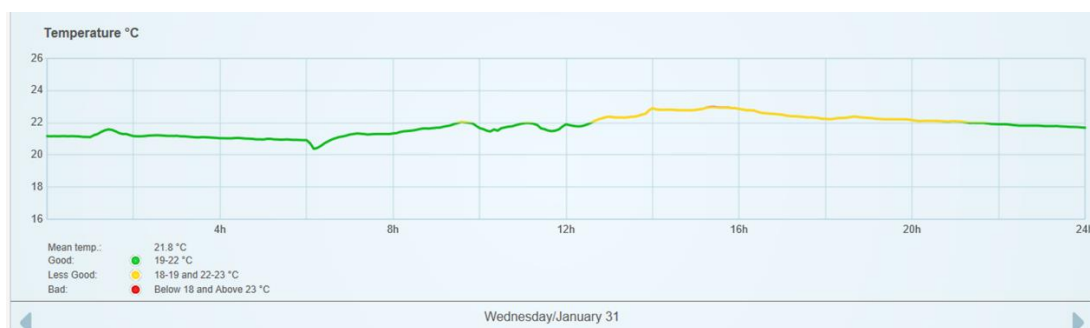
Indimellem er temperaturen lavere i weekender og om natten, hvilket sammenholdt med, at bygningen er opført med teglmur med murstensvægge indvendigt, kan betyde, at det sagtens kan være rigtigt, som personalet påpeger, at der kan være perioder især i staten af dagen og med lave udetemperaturer, hvor de relativt kolde mure giver anledning til fodkulde.

Graf over temperaturen i fællesrummet onsdag den 31. januar 2018.

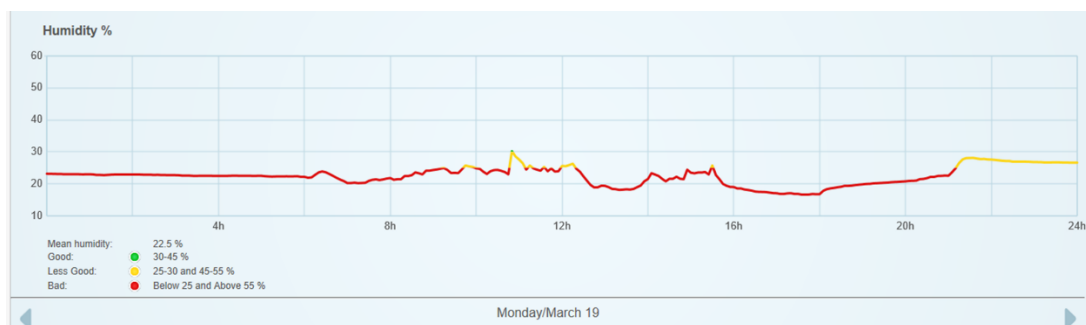
Enkelte kolde dage ligger RF dog lavt og under den anbefalede minimumsgrænse på 25 %.

*Den kolde mandag den 19. marts 2018 starter luftfugtigheden lavt i fællesrummet efter weekenden, og på trods af tilstedeværelse af personer, så ligger den lavt hele dagen.*

Den lave luftfugtighed i kolde vinterperioder giver normalt ikke problemer. Det kan dog ikke udelukkes, at personer med fx kontaktlinser eller øjensygdomme kan blive generet.

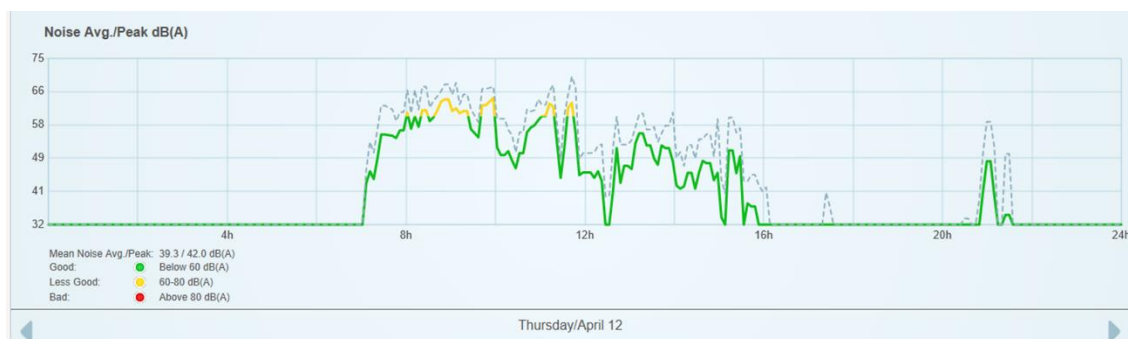
Lydtrykniveauet i fællesrummet ligger generelt med de højeste værdier på omkring 65 dB(A) for 5-minutters gennemsnittet og omkring 5 dB(A) højere for de absolutte lydspidser.

*Graf over lydtrykniveauet i fællesrummet torsdag den 12. april 2018*

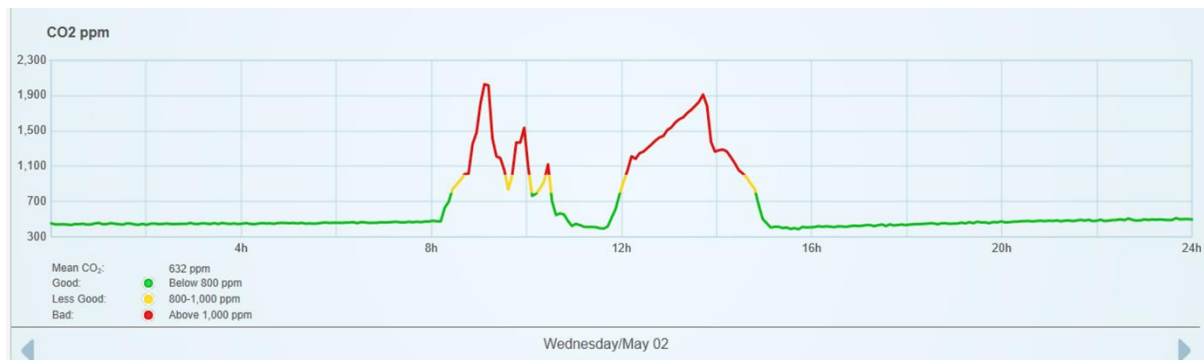
Der luftes generelt fint ud i tumle-/soverummet inden de sovende børn lægges til at sove ved 12-tiden.

*Graf, der viser CO<sub>2</sub>-niveauet i børnehavestuens lille tumle-/soverum den 2.5.2018*

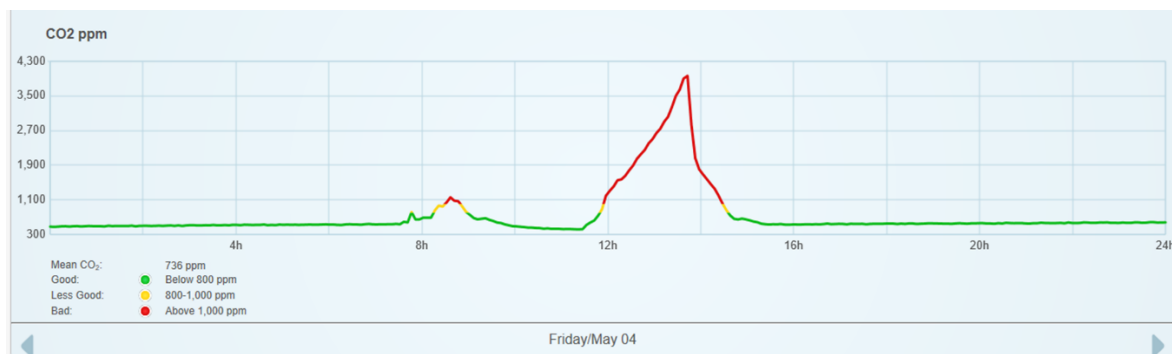
Især i den varme maj måned glemmer personalet tilsyneladende at få luftet ud i det lille tumlerum, mens børnene sover. Dette skyldes måske, at der generelt er køligt i tumle-/soverummet også, når det er meget varmt udenfor.

Det sker dog heldigvis ikke særlig tit, at CO<sub>2</sub>-niveauet får lov til at stige helt derop, og det er da normalt også i kortere tid, hvilket mindsker problemet. Men det viser, at tumle-/soverummets indeklima i form af CO<sub>2</sub> og andre afdunstninger er meget sårbart over for personalets adfærd i form af hyppige udluftninger – også når kun et fåtal af børn leger i rummet.

Graf over CO<sub>2</sub>-niveau den 4.5.2018 i børnehavestuens lille tumble-/soverum i daginstitution nummer 9

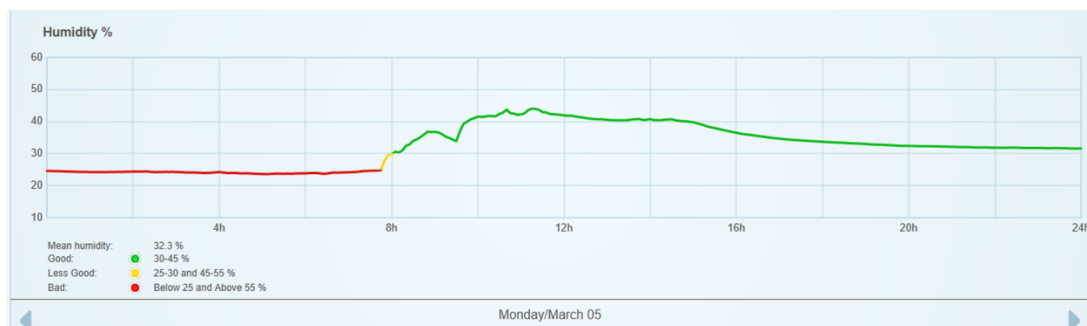
Graf for Relativ fugtighed i børnehavestuens lille tumble-/soverum i Daginstitution nummer 9 mandag den 5.3.2018

Da rummet er så lille til så mange børns fysiske aktivitet, så følger den relative luftfugtighed og CO<sub>2</sub>-niveauet hinanden. Når CO<sub>2</sub>-niveauet bliver for højt ofte på grund af periodevis manglende udluftning, så bliver RF også for høj.

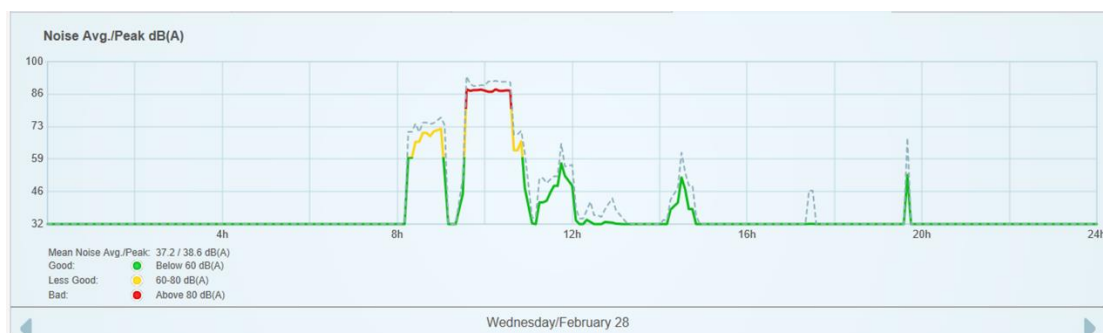
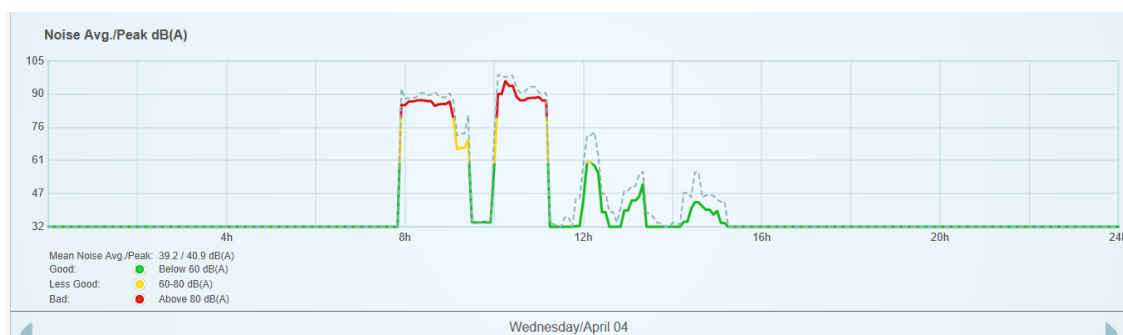
Lydtrykniveauet i børnehavestuens lille tumble-/soverum ligger ofte betydeligt over 80 dB(A). Onsdag den 4. april 2018 lå lydtrykniveauet det meste af formiddagen på omkring 90 dB(A) for 5 minutters gennemsnittet, og ca. 5 dB(A) højere i lydspidserne.

Lydtrykniveauerne på Børnehavestuens lille tumble-/soverum for henholdsvis onsdag den 28.2.2018 og onsdag den 4.4.2018. Den fyldt optrukne linje angiver fem minutters gennemsnittet, mens den stiplede linje angiver de absolutte spidser.

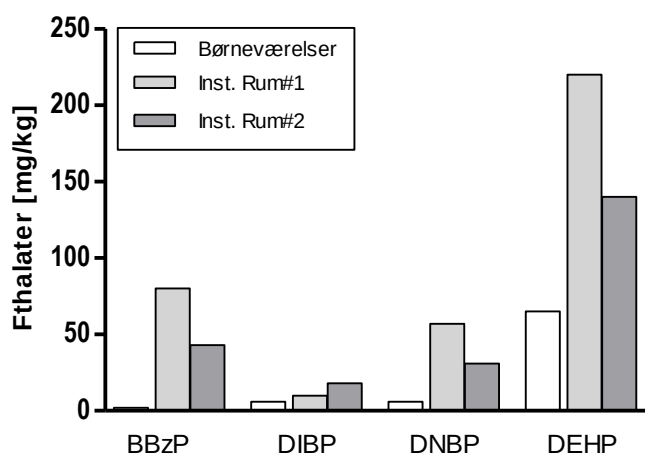
Det er særligt ftalaterne BBzP, DNBP og DEHP, som forekommer i høje niveauer i fællesrummet (lysegrå søjler angivet som rum #1 i figuren nedenfor). Sammenlignet med de andre institutioner, hvor vi har lavet lignende målinger, er niveauet af DEHP ikke i den højeste ende, men på baggrund af, at den er klassificeret som meget hormonforstyrrende, er det et kemikalie, som vi ønsker at finde i så lave niveauer som muligt. BBzP og DNBP er ligeledes hormonforstyrrende og alle tre ftalater er forbudt i legetøj til børn mellem 0 og 14 år.

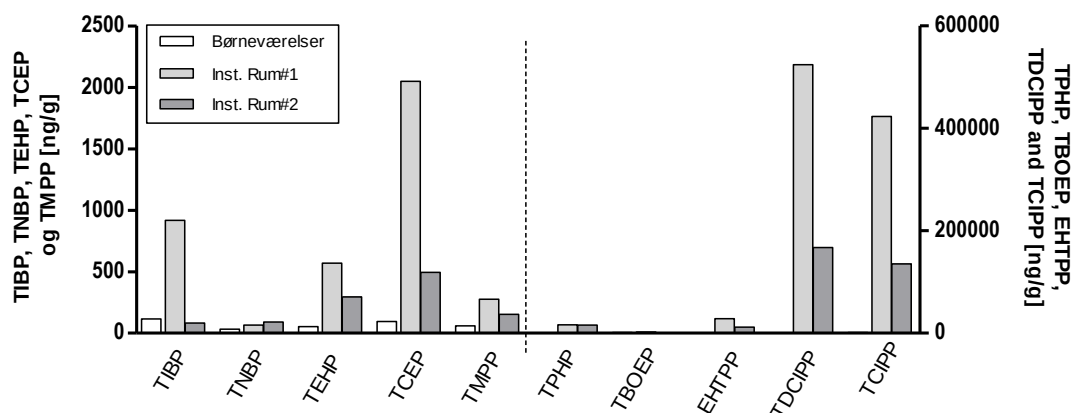
Mange af flammehæmmerne finder vi i forholdsvist høje niveauer i fællesrummet (lysegrå søjler angivet som rum #1 i figuren nedenfor). Særligt er det bekymrende, at det netop er TCEP, TDCIPP og TCIPP der er målt i høje koncentrationer. For TDCIPP og TCIPP er det endda de højeste niveauer vi finder i hele den samlede undersøgelse af 20 institutioner. De nævnte tre er ydermere de eneste tre af de undersøgte flammehæmmere der er klassificeret som kræftfremkaldende, og på den baggrund forbudt i legetøj til børn mellem 0 og 3 år. Flammehæmmerne findes dog i mange andre produkter end legetøj.

Opbygningen og indretningen af fællesrummet kan være medvirkende faktor til de høje niveauer, vi ser af både ftalater og flammehæmmere. Voksdugene kan bidrage til ftalatniveauet, da dette er et produkt, hvor det er almindeligt at anvende ftalater.

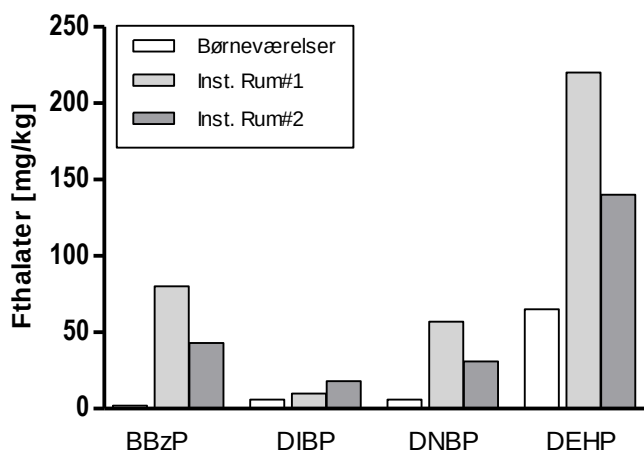
I børnehavestuens tumble/soverum finder vi forholdsvis lave niveauer af ftalaterne (mørkegrå søjler angivet som rum #2 i figuren nedenfor). Sammenlignet med børneværelser (hvide søjler i figuren nedenfor), hvor vi tidligere har lavet lignende målinger, er målingerne fra tumble/soverummet stue dog noget højere. Vi så derfor gerne, at koncentrationerne kom ned på lavere niveauer. Det er desværre umuligt helt at undgå disse kemikalier, da de stadig er tilladt at anvende i en lang række forbrugerprodukter, herunder skummadrasser og møbler, da de ikke er specifikt henvendt til børn.

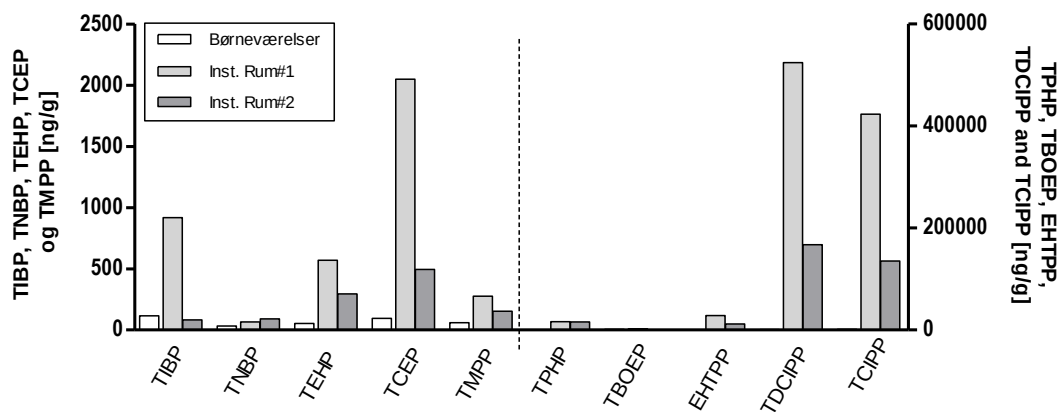
Niveauet af flammehæmmere i tumle/soverummet (mørkegrå søjler angivet som rum #2 i figuren nedenfor) er lave, sammenlignet med de niveauer vi har målt i fællesrummet. Men holdes de op mod de niveauer, vi finder i andre institutioner, hvor vi har lavet lignende målinger, er de stadig meget høje. For TDCIPP er det faktisk den anden højeste måling (kun overgået af den måling, der blev lavet i fællesrummet) og for TCIPP er det den tredje højeste måling. Disse flammehæmmere er klassificeret som kræftfremkaldende, og på denne baggrund er det væsentligt at få sænket koncentrationerne af disse stoffer så meget som muligt.

Det er særligt flammehæmmerne der er et problem i tumle/soverummet, og det er væsentligt, at der bliver arbejdet for, at niveauerne bliver nedsat. Yderligere er det ikke den enkelte udsættelse for stofferne man er bekymret for, men derimod den samlede udsættelse (altså både i og udenfor institutionen).

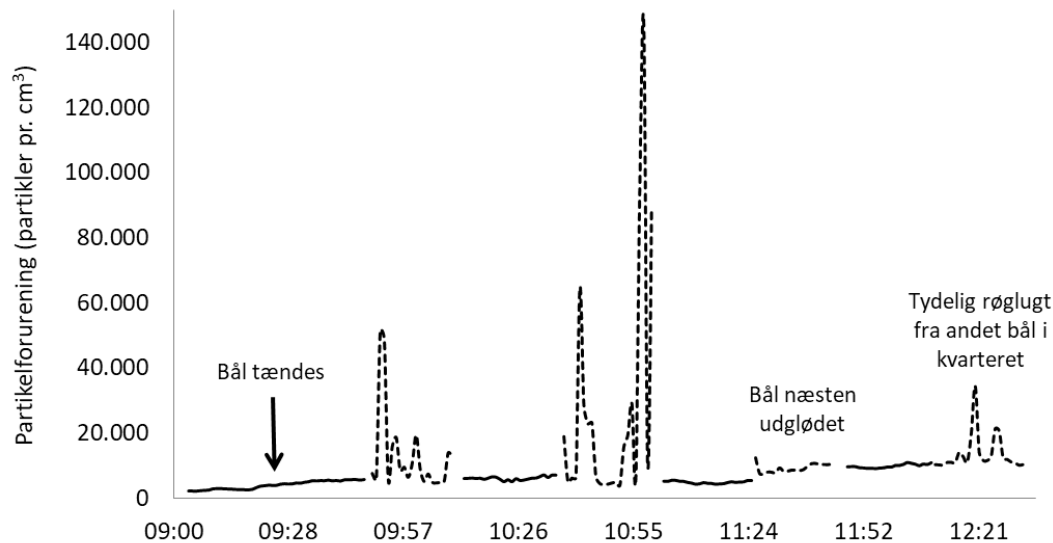
Før bålet tændes svarer luftkvaliteten på børnehavestuen til ren luft (2.000-3.000 partikler pr. cm<sup>3</sup>). Efter bålet har været tændt i nogle timer, er forureningen på stuen steget til det firedobbelte, hvilket dog ikke vurderes at være et kritisk niveau. Børnene ude ved bålet er til gengæld udsat for meget høj luftforurening (se figur).

Selv om vinden har retning modsat institutionsbygningen, så gør turbulensen, at røgen alligevel forurener indeklimaet. Dog næppe til et kritisk niveau. Børn ude ved bålpladsen er til gengæld udsat for høje niveauer af forurening, der må forventes at være problematisk for børn med luftvejslidelser (20 % af alle institutionsbørn). Asken fra bålfadet bør opsamles og smides i skraldespanden dagen efter.

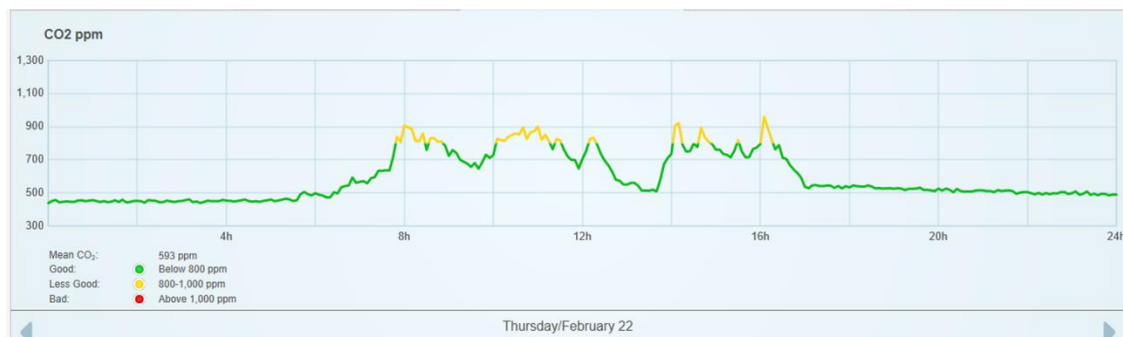
CO<sub>2</sub>-niveauet i fællesrummet ser meget fint ud. Det skulle det også helst, da Daginstitution nummer 10 i 2017 har fået installeret nyt ventilationssystem med CO<sub>2</sub>-styring efter en enkelt sensor for hele bygningen. Denne sensor sidder formentlig i fællesrummet.

Graf for CO<sub>2</sub>-niveauet i fællesrummet i Daginstitution nummer 10 fra torsdag den 22. februar 2018

CO<sub>2</sub>-niveauet når generelt højst op omkring de 900 ppm som maksimum, med enkelte tidspunkter, hvor dette overskrides en smule. Det er helt perfekt.

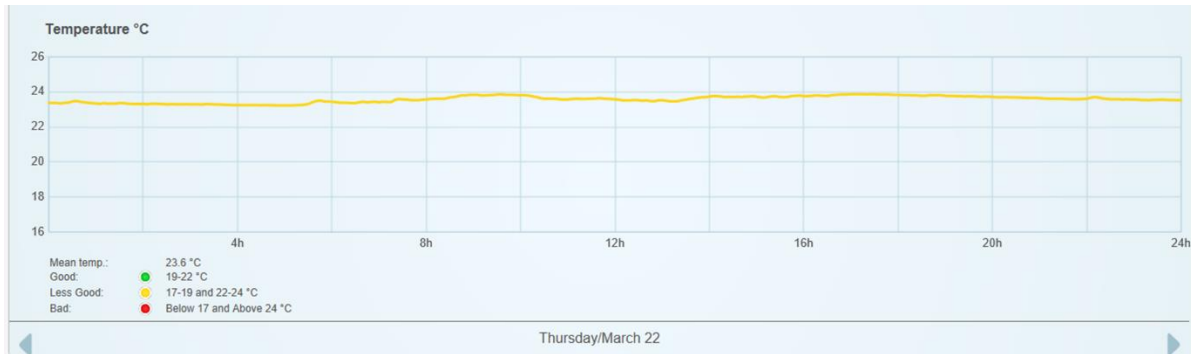
Der ses ingen væsentlig overophedning udover 26 grader i fællesrummet i den varme del af maj, hvor der har været målt. Dette er tilfredsstillende, og en lille smule overraskende.

Graf over temperaturen i fællesrummet torsdag den 22. marts 2018

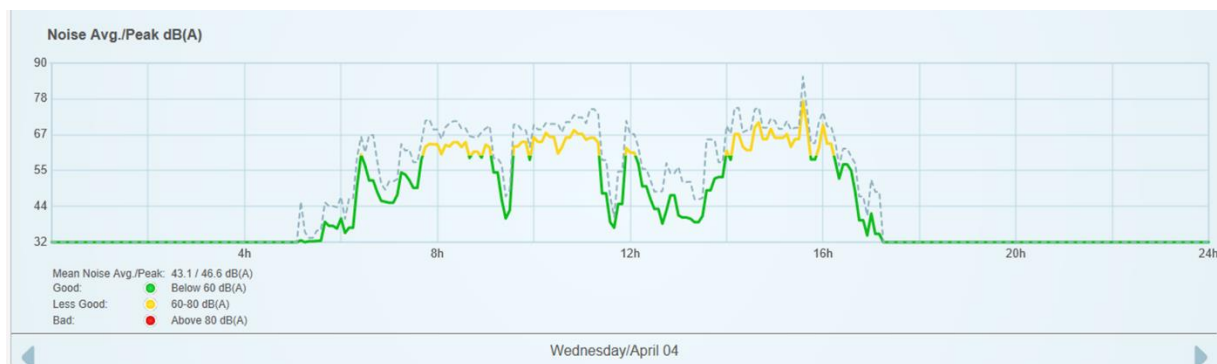
Lydniveauet i fællesrummet ligger oppe omkring de 67 dB(A) for 5 minutters gennemsnittet og oppe omkring de 75 dB(A) for lydpeaks.

Lydkurve fra fællesrummet onsdag den 4. april 2018, hvor den fuldt optrukne linje viser 5-minutters gennemsnittet og den stiplede linje de højeste umiddelbare lydniveauer.

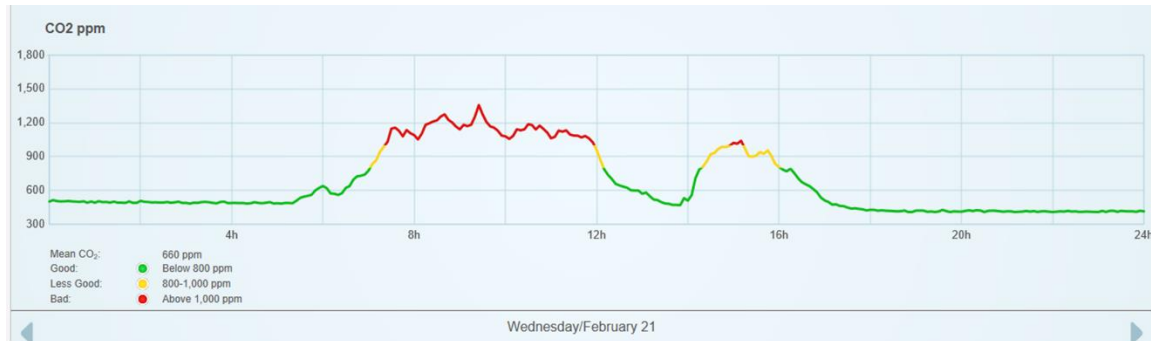
Generelt kommer de daglige højeste CO<sub>2</sub>-niveauer til at ligge mellem 900 og 1.300 ppm CO<sub>2</sub> over længere tid af dagen.

*Graf over CO<sub>2</sub>-niveauet i børnehavestuen onsdag den 21. februar 2018*

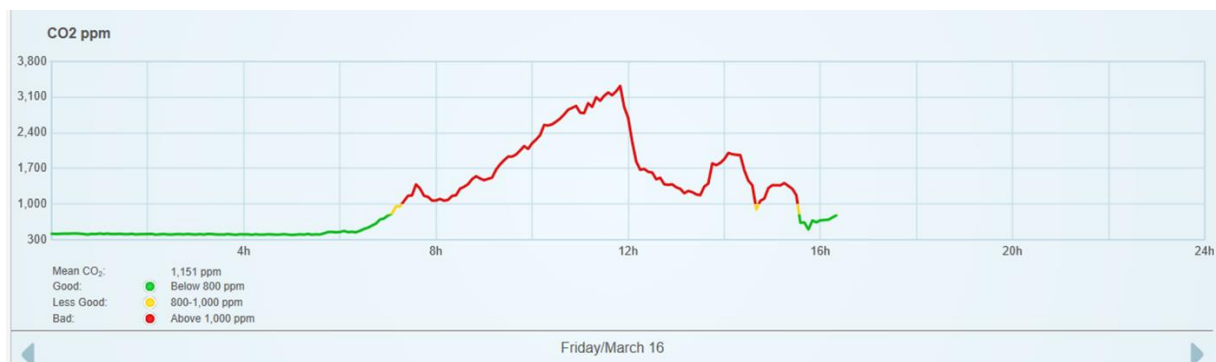
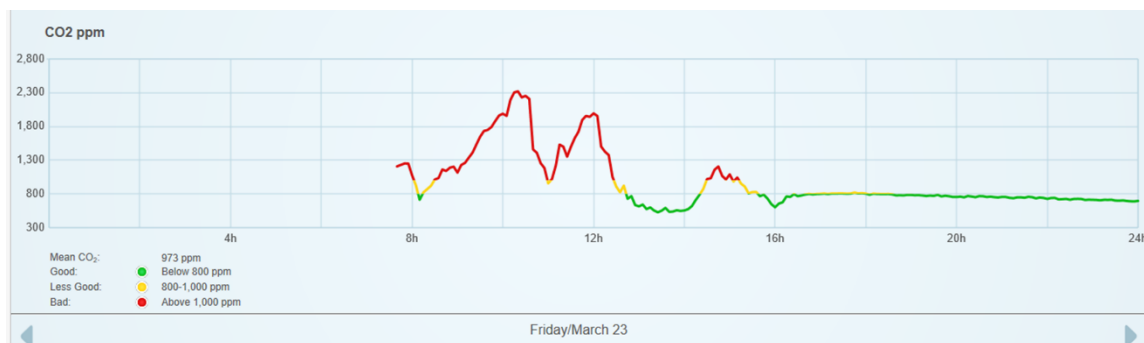
Enkelte dage ser ubalancen mellem meget få personer til stede i fællesrummet og mange i børnehavestuen ud til at give for høje CO<sub>2</sub>-niveauer i Børnehavestuen.

*Graf over CO<sub>2</sub>-niveau i børnehavestuen fredag den 16. marts 2018*

Graf over CO<sub>2</sub>-niveau i børnehavestuen fredag den 23. marts 2018

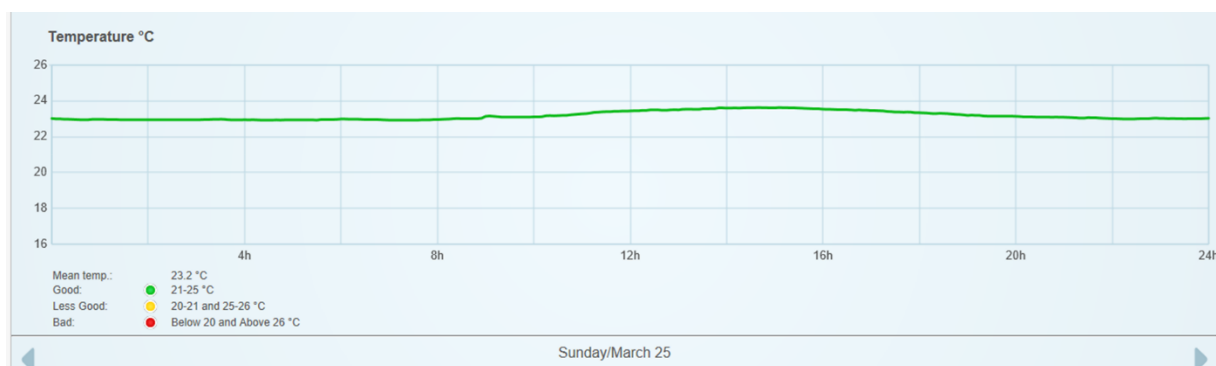
Temperaturen ligger generelt ret konstant mellem 22 og 23 grader i børnehavestuen. Der nedsænkes stort set ikke.

Graf for temperaturen søndag den 25. marts 2018 i børnehavestuen

De dage, hvor CO<sub>2</sub>-niveauerne bliver for høje i anden halvdel af marts, ses samtidig også en stigende temperatur op over 24 grader formentlig som følge af for lille ventilation i forhold til varmeafgivelsen fra de børn og voksne som er på stuen.

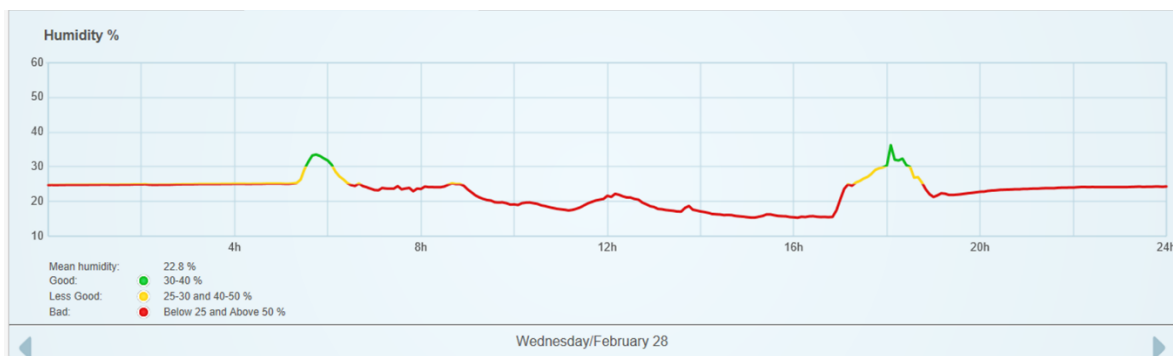
I den kolde del af vinteren falder den relative luftfugtighed ned i bunden af de anbefalede 25 % - 50 %. I den allerkoldeste uge 9 falder RF endda til under 20 %, hvilket kan føles ubehageligt tørt og give gener for øjne og slimhinder.

Graf over den relative luftfugtighed (RF) fra onsdag den 28. februar 2018, hvor det er koldt og tørt uden for. Af grafen ses, at morgens tidligere rengøring med gulvvask hæver RF omkring kl. 6.00, samt at aftenens møde med lav ventilation giver både højere CO<sub>2</sub> og en højere RF på grund af personers tilstedeværelse. I institutionens åbningstid er RF dog meget lav.

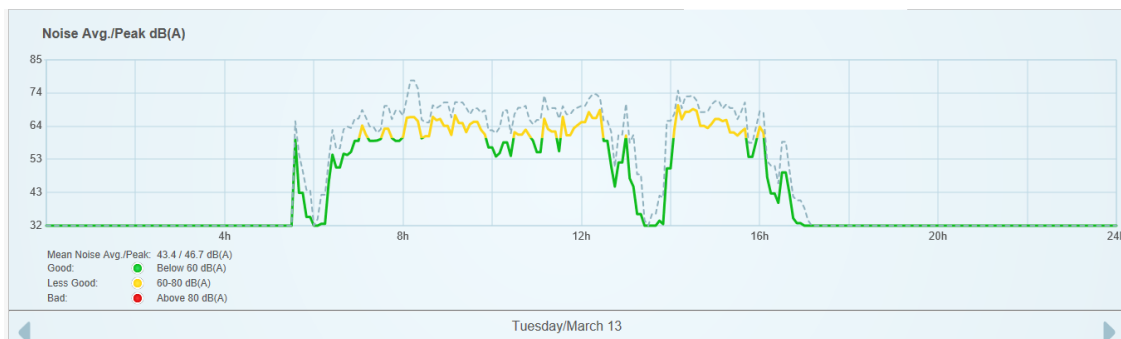
Lydniveauet i børnehavestuen ligger omkring de 67 dB(A) for 5 minutters gennemsnittet og oppe omkring de 72 - 75 dB(A) for lydpeaks.

Lydkurve i børnehavestuen tirsdag den 13. marts 2018, hvor den fuldt optrukne linje viser 5-minutters gennemsnittet og den stiplede linje de højeste umiddelbare lydniveauer.

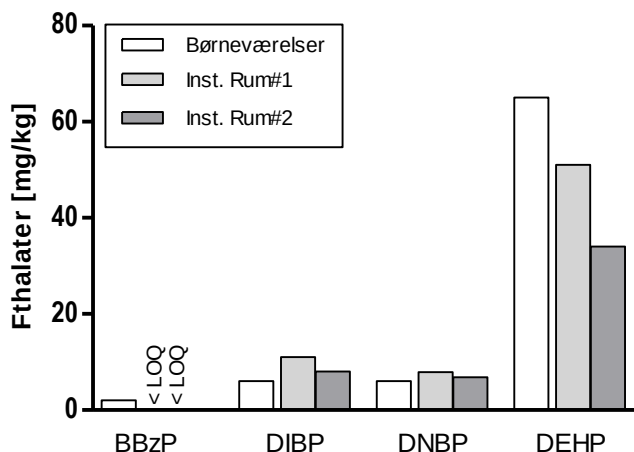
Der bliver generelt fundet lave niveauer af alle de undersøgte ftalater i fællesrummet (lysegrå søjle angivet som rum #1 i nedenstående figur). Særligt er det positivt, at niveauet af DEHP er så forholdsvis lavt. Ftalatmålingerne er blandt de allerlaveste blandt alle de 20 institutioner vi har undersøgt. Også sammenlignet med børneværelser, hvor vi tidligere har lavet en lignende undersøgelse, er disse målinger lave.

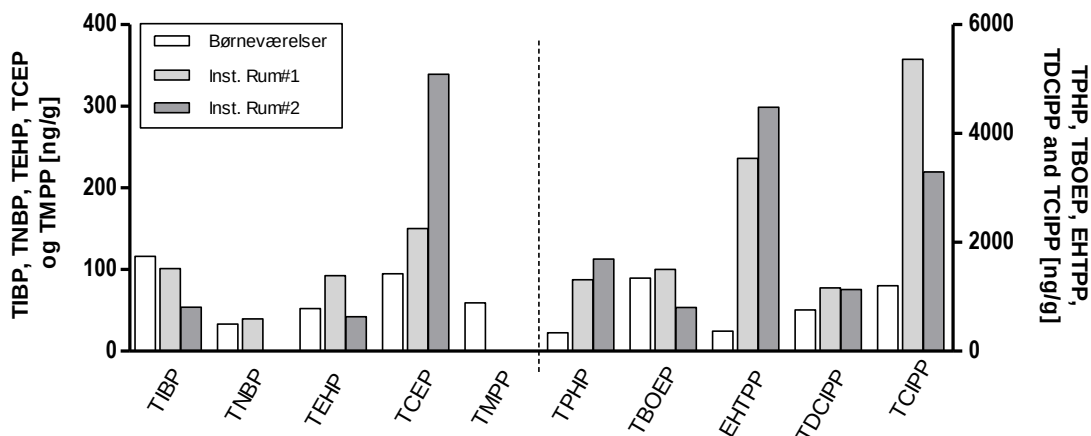
For mange af de undersøgte flammehæmmere finder vi forholdsvis lave niveauer i fællesrummet (lysegrå søjle angivet som rum #1 i nedenstående figur). Dog finder vi høje niveauer af stofferne EHTPP og TCIPP. Særligt TCIPP er bekymrende, da den er klassificeret som kræftfremkaldende og derfor forbudt i legetøj til børn mellem 0 og 3 år.
