# INDEKLIMA I DAGINSTITUTIONER

bilagsrapport

Bedre indeklima i daginstitutioner  
- et pilotstudie

1. udgave, marts 2019

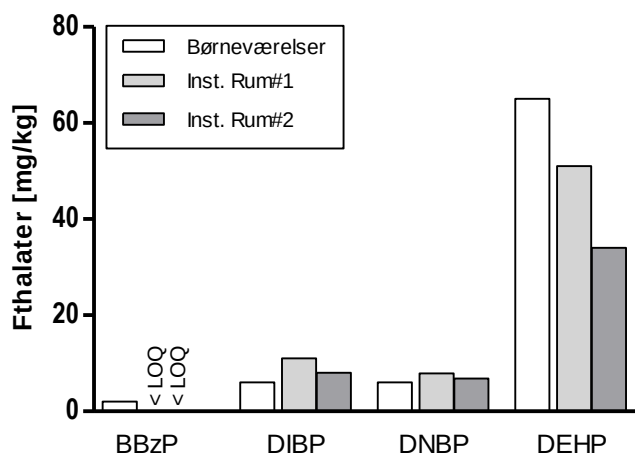
Målingerne viser forholdsvis lave niveauer af de undersøgte ftalater i børnehavestuen (mørkegrå søjle angivet som rum #2 i nedenstående figur). Selv sammenlignet med børneværelser (hvide søjler i nedenstående figur), hvor vi tidligere har lavet lignende indeklimaundersøgelser, er niveauerne lave. Selvom DEHP er reguleret meget bredt, og i dag forbudt at anvende i langt de fleste forbrugerprodukter, er det stadig denne ftalat vi generelt ser de højeste koncentrationer af. Derfor bliver det også taget som en positivt tegn, at niveauet af denne er lavere i børnehavestuen end i børneværelser.

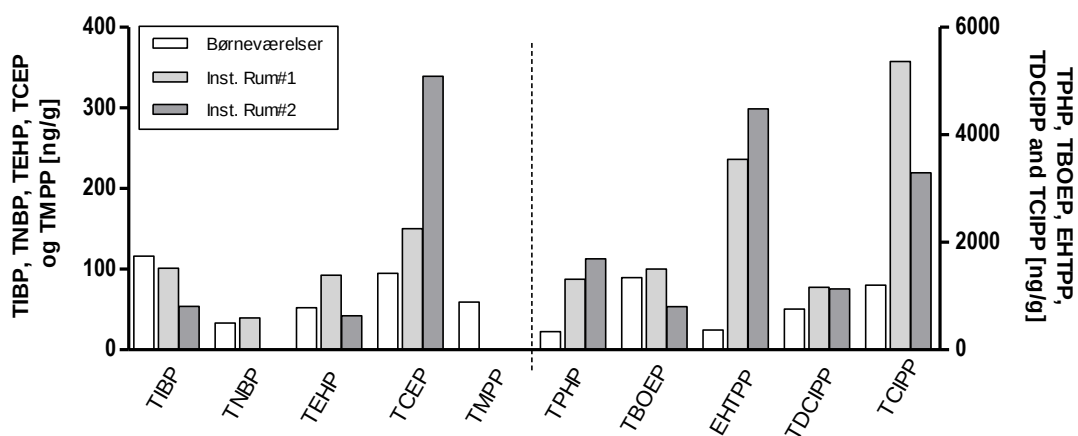
Vi finder forholdsvis høje niveauer af flammehæmmerne TCEP, EHTPP og TCIPP i børnehavestuen (mørkegrå søjle angivet som rum #2 i nedenstående figur).

Særligt TCEP og TCIPP er bekymrende fund, da de begge (samt en tredje; TDCIPP) er klassificeret som kræftfremkaldende. Fundene er også en smule overraskende, da der ikke var utroligt meget legetøj på stuen og desuden hverken tæpper eller skummøbler, som kan bidrage til høje niveauer af flammehæmmere. Sammenlignet med de andre institutioner, som er undersøgt i dette projekt, ligger målingerne dog også i den lave ende.

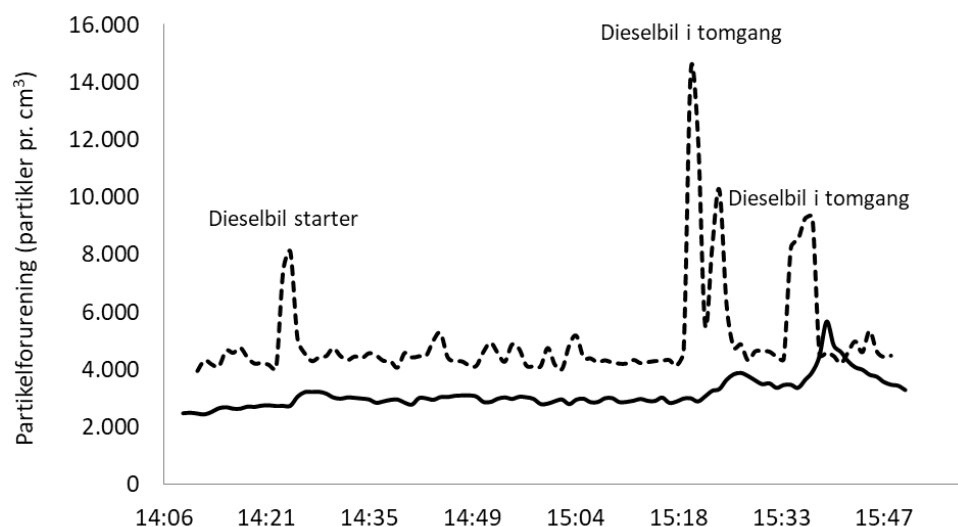
Ved målingernes start var rimelig ren luft i børnehavestuen og på legepladsen. Forureningen var lavest på stuen, fordi filteret i den mekaniske ventilation fjerner partikler. Der ses ikke signifikant påvirkning af indeklimaet i institutionen grundet dieslbiler, men der kunne være en indikation af, at noget af forureningen fra bilerne trænger ind i stærkt fortyndet form (se figur). Målingerne d. 3/5 i morgenmyldretiden viste samme niveauer af forurening på legepladsen, som der blev målt d. 2/5.

Den sorte linje viser målinger fra børnehavestuen. Den stiplede linje viser målingerne fra legepladsen mod parkeringspladsen.

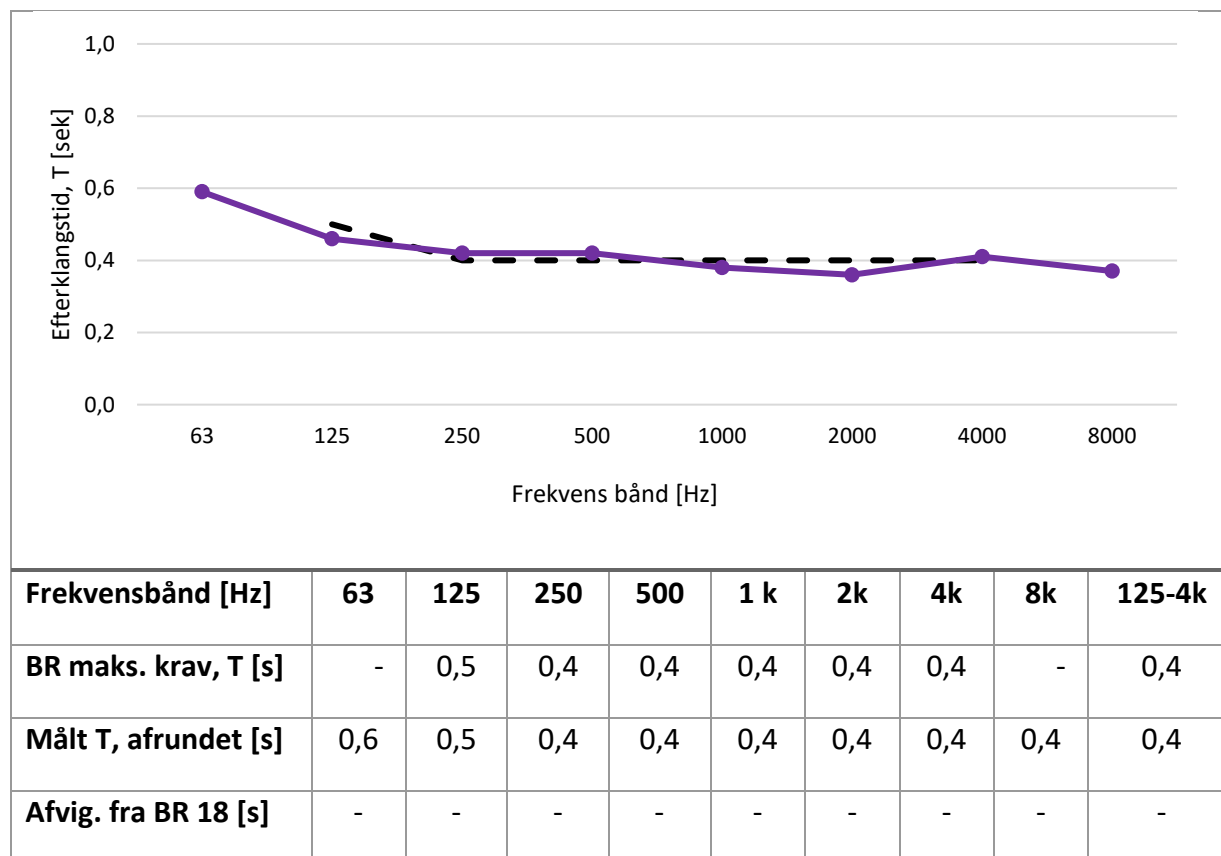
Målt efterklangstid, i sekunder, og kravet til maksimalt tilladt efterklangstid iht. Bygningsreglementet og Arbejdstilsynet (BR maks. krav). I tabellen er den målte efterklangstid angivet afrundet (lilla linje) og afvigelserne fra BR-kravene er angivet (sort stiplede linje). "125-4k" angiver den gennemsnitlige efterklangstid fra 125 Hz – 4 kHz.

Rummet overholder krav til efterklangstid fastsat i BR 18 for et tilfredsstillende akustisk indeklima.

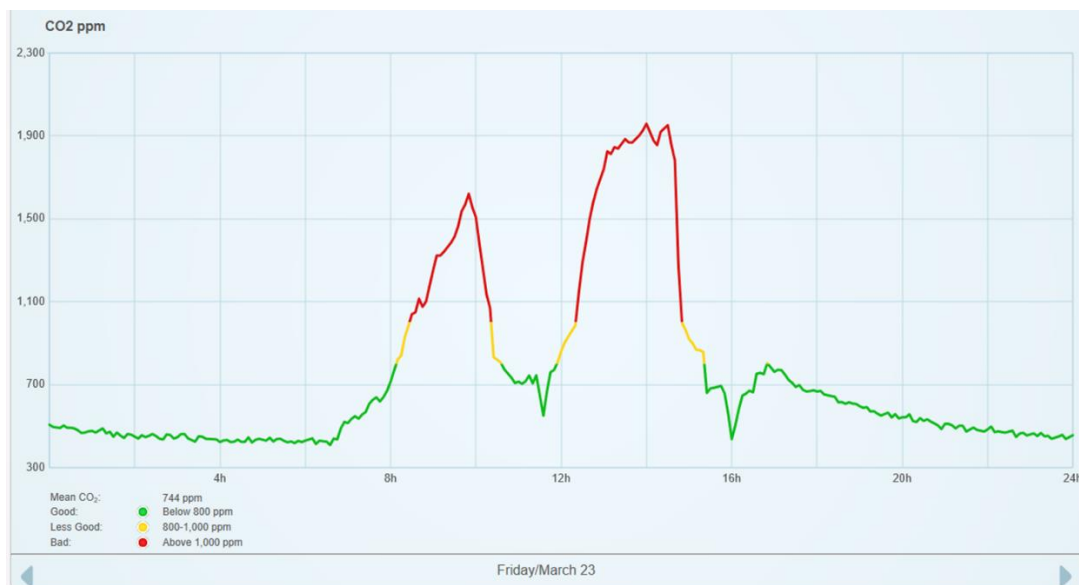
Når først de fire børn er i rummet, så stiger CO<sub>2</sub>-niveauet noget mere brat, typisk op til 2000 ppm, hvor det så udflades.

*Et typisk forløb for CO<sub>2</sub>-niveauet i kontoret i løbet af dagen. Her fra den 23. marts, hvor det var koldt udenfor. Der er luftet ud mellem de to anvendelser af rummet.*

CO<sub>2</sub>-niveauet især under børnenes søvn er således meget afhængigt af, at personalet husker at få luftet grundigt ud, inden børnene lægges til at sove. Hvis ikke dette sker, så vil CO<sub>2</sub>-niveauet under børnenes søvn nå uacceptabelt højt op, idet der bygges oven på CO<sub>2</sub>-niveauet fra anvendelsen af rummet som kontor. Generelt husker personalet at lufte ud, inden børnene skal sove.

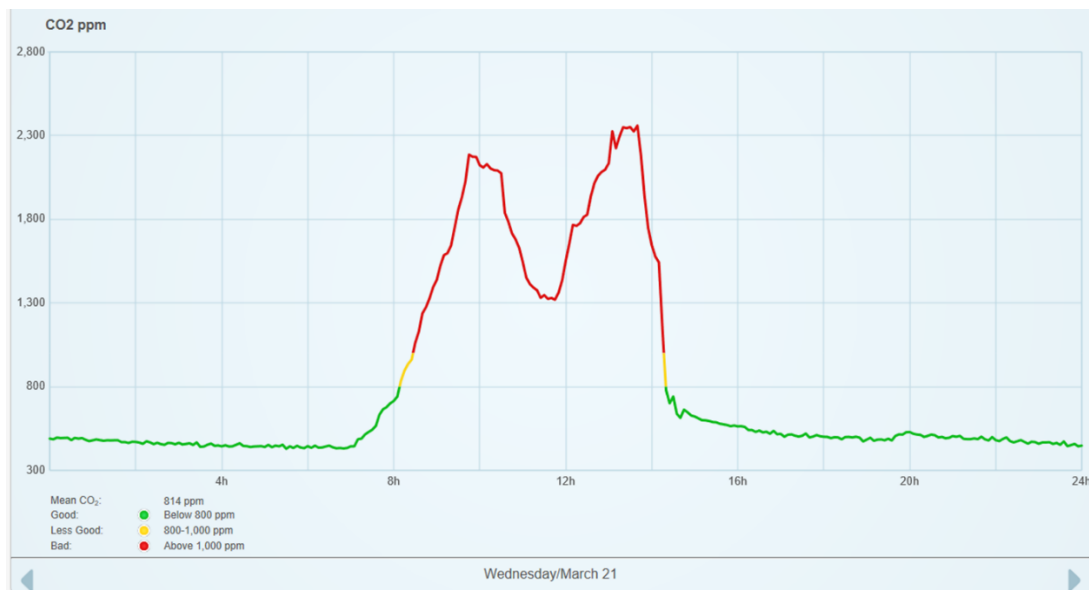
CO<sub>2</sub>-niveauet i institutionen er typisk ganske højt i to perioder over dagen. Den hastige stigning i CO<sub>2</sub>-niveauet morgen og ved middagstid vidner om, at der ikke udsuges eller udluftes jævnt i disse tidsrum.

Denne kurve for CO<sub>2</sub>-niveauet over en almindelig dag (21.3.) viser de to spidser. Spidserne flades typisk af, hvilket indikerer, at der er startet en "blid" udluftning, som holder CO<sub>2</sub>-niveauet konstant indtil det sænkes mere konsekvent.

CO<sub>2</sub>-niveauet i institutionen er ikke fuldt tilfredsstillende, men dog heller ikke faretruende højt. Det bliver dog unødvendigt højt i de to spidsperioder.

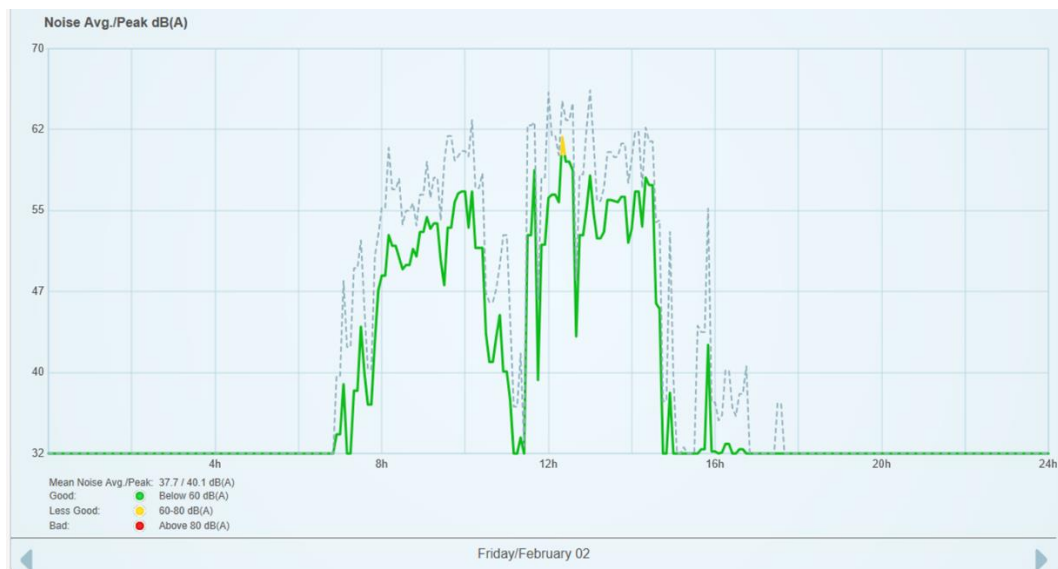
*Et typisk lydforløb for børnehavestuen i Daginstitution nummer 11 – her den 22. februar. Dagens forløb og lydtryk er typisk for de fleste dage i institutionen.*

Generelt har børnehavestuen et lydtryk, som ligger under 60 dB(A) for fem minutters gennemsnittet og kun sjældent når over 62 dB(A) i spidserne.

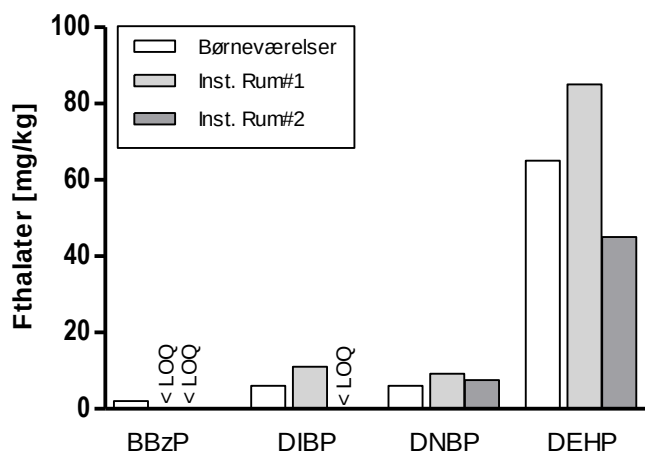
I kontoret (angivet som rum #1 på nedenstående figur) ser vi generelt forholdsvis lave niveauer af ftalaterne. Dog er koncentrationen af DEHP forholdsmæssigt høj, hvilket er u hensigtsmæssigt, da netop denne er den mest bekymrende og dermed også mest velregulerede. DEHP er forbudt at anvende i stort set alle forbrugerprodukter. Grunden til, at den alligevel kan forekomme i så højt niveau, skyldes sandsynligvis, at forekomsten i produkter sandsynligvis er fra før den stramme regulering blev indført for nogle år siden.

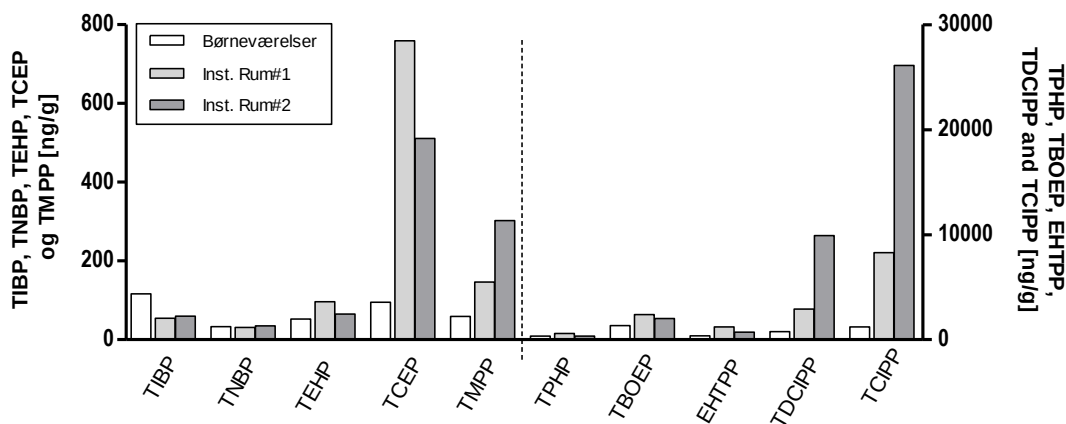
I kontoret (angivet som rum #1 på nedenstående figur) findes der et ganske højt niveau af nogle af flammehæmmerne. Særligt TCEP forekommer i et forholdsvis højt niveau. De andre målte flammehæmmere ligger på et forholdsvis lavt niveau.

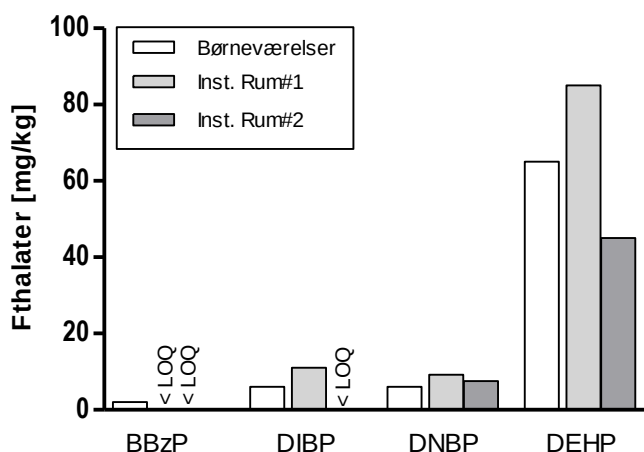
Niveauet af ftalater i børnehavestuen (angivet som rum #2 på nedenstående figur) er bemærkelsesværdig lavt, både sammenholdt med kontoret og de andre institutioner der er målt på i dette indeklimaprojekt samt sammenlignet med børneværelser vi tidligere har lavet lignende undersøgelser i (den hvide søjle på figuren). Ikke mindst set i lyset af, at vi har vurderet mængden af

legetøj på stuen som værende meget. Da man i høj grad mistænker legetøj for at indeholde og udskille særligt nogle af de målte ftalater og flammehæmmere, er dette en positiv overraskelse.

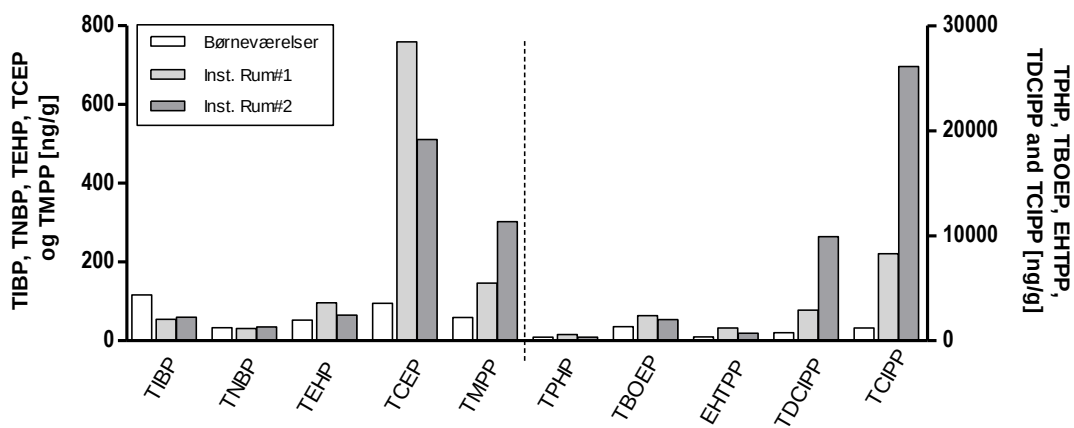
Niveauet af flammehæmmere i børnehavestuen (angivet som rum #2 på nedenstående figur) er ligeledes forholdsvis lavt, dog med undtagelse af de tre mest problematiske af stofferne; TCEP, TDCIPP og TCIPP – også holdt op imod de andre institutioner, som er undersøgt i dette indeklimaprojekt.

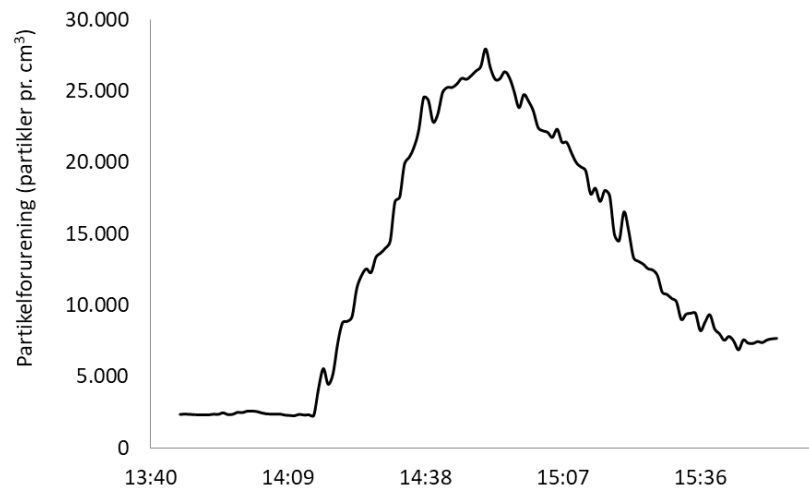
Stearinlyset var tændt i 25 minutter, hvilket fik forureningen til at stige med en faktor 10-15 (se figur). Om vinteren, når stearinlyset er tændt i 6 gange længere tid (end under målingerne), så er der imidlertid risiko for, at forureningen kan nå et væsentligt højere niveau. Før stearinlyset blev tændt, var der ren luft på stuen.

Forureningen som følge af stearinlys kan nå særlig høje niveauer, da der ikke er mekanisk ventilation.

Stearinlyset er ikke tændt lang nok tid til, at partikelforureningen når et niveau, der kan være kritisk højt for børn med luftvejslidelser (20 % af alle institutionsbørn). Men dette kan ikke udelukkes at ske til dagligt om vinteren, hvor stearinlyset typisk er tændt 6 gange længere tid dvs. på en årstid, hvor vinduerne er lukkede samtidig med, at relativt mange børn lider af luftvejslidelser.

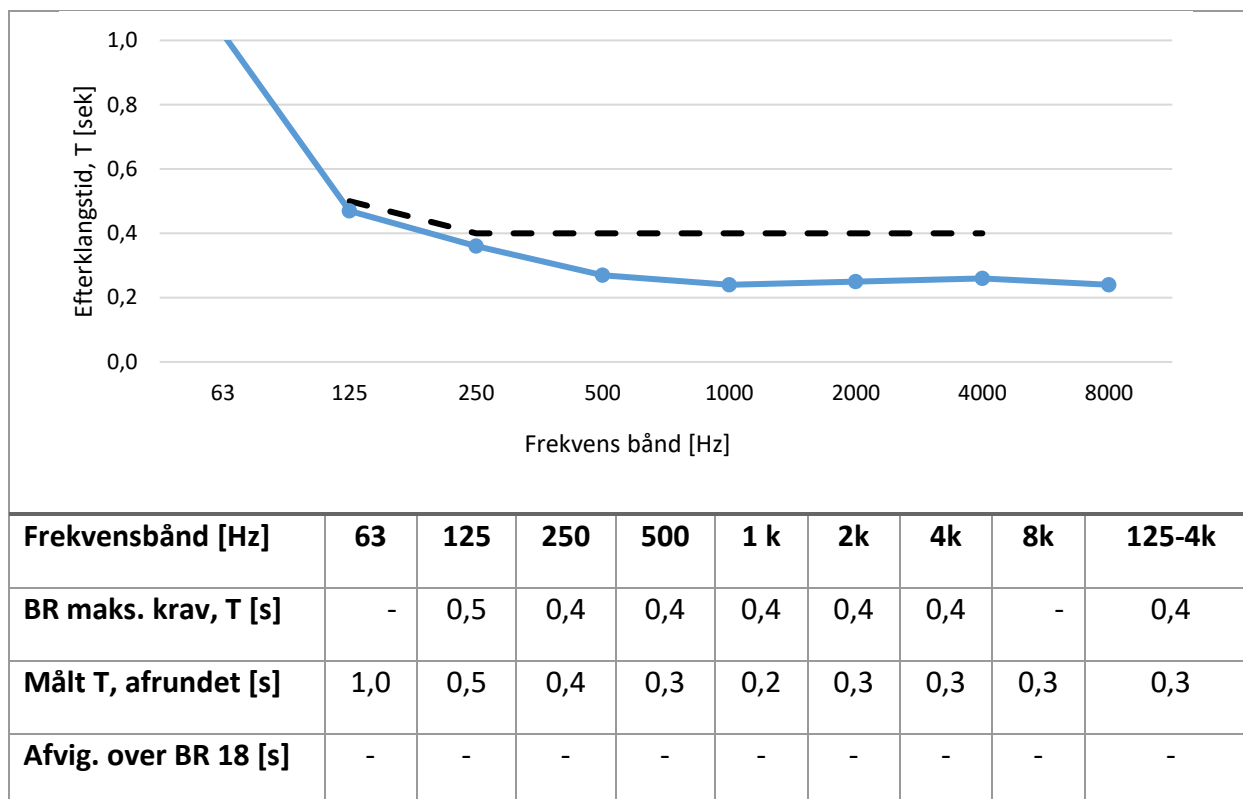
Målt efterklangstid, i sekunder, og kravet til maksimalt tilladt efterklangstid iht. Bygningsreglementet og Arbejdstilsynet (BR maks. krav). I tabellen er den målte efterklangstid angivet afrundet (blå linje) og afvigelserne fra BR-kravene er angivet (sort stiplede linje). "125-4k" angiver den gennemsnitlige efterklangstid fra 125 Hz – 4 kHz.

Rummet overholder krav til efterklangstid og det anses svært at forbedre støjforholdene yderligere.

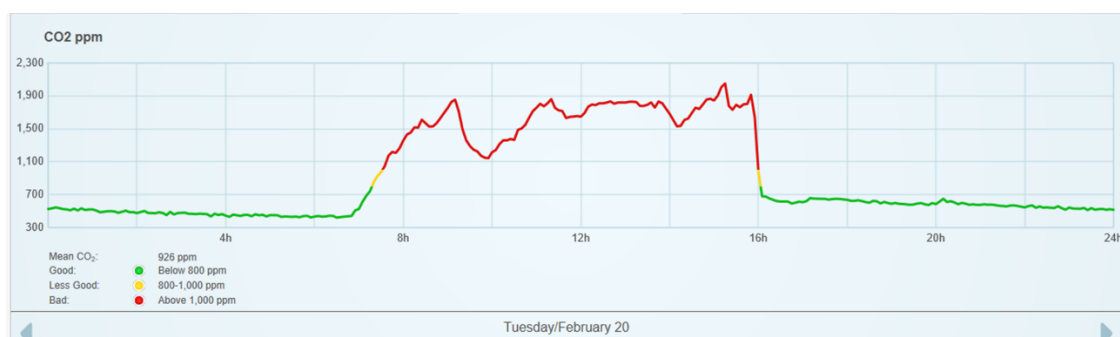
CO<sub>2</sub>-niveauet i det målte rum i vuggestuen ligger lidt højt på typisk mellem 1.500 ppm og 1.900 ppm store dele af dagen. Dette på trods af, at belastningen med vuggestuebørn og voksne er lav i vuggestuen med 13 børn og 3 voksne i et rum på ca. 30 m<sup>2</sup>.

Graf over CO<sub>2</sub>-niveauet i vuggestuens ene rum tirsdag den 20. februar 2018.

Grafen over CO<sub>2</sub>-niveauet i vuggestuen fra den 20. februar viser, at der ikke luftes meget ud på stuen bortset fra typisk en enkelt gang i løbet af den tidlige formiddag. En enkelt udluftning, som nogle gange ikke effektivt nok bringer CO<sub>2</sub>-niveauet næsten ned på udeniveau, er tydeligvis ikke nok, da ventilationsanlægget øjensynligt ikke selv formår at holde CO<sub>2</sub>-niveauet lavt nok.

Målingerne viser således, at der sandsynligvis ikke er behovsstyring på ventilationen, og hvis der alligevel er, så fungerer denne ikke optimalt.

Det anbefales i energimærkerapporten fra 2013, at der skal installeres CO<sub>2</sub>-styring på ventilationen, hvilket dog ikke lader til at være sket ifølge svarene fra kommunen fra 2018.

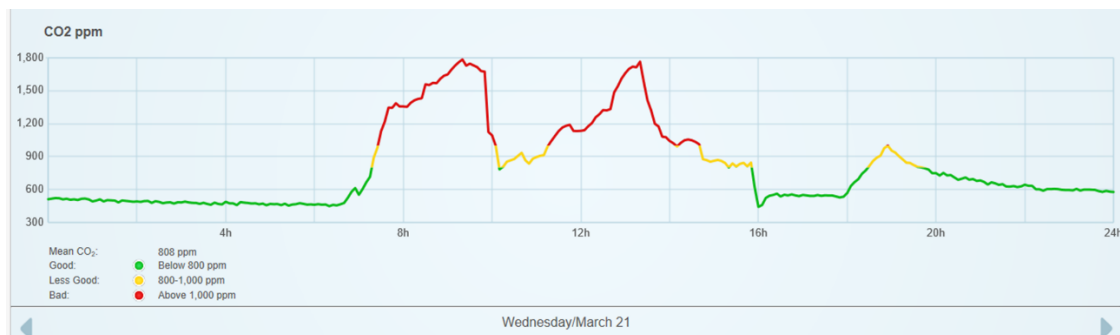
Graf over CO<sub>2</sub>-niveauet i vuggestuen onsdag den 21. marts 2018.

Den 21.3.2018 ser det ud som om børnene forlader stuen omkring kl. 10, hvor der samtidig udluftes lidt. Dette sænker CO<sub>2</sub>-niveauet og holder det rimeligt nede indtil der igen er mange børn på stuen om eftermiddagen. Herved indtræder det høje CO<sub>2</sub>-niveau om eftermiddagen kun som en kortvarig spids, hvilket klart reducerer den negative effekt af et for højt CO<sub>2</sub>-niveau.

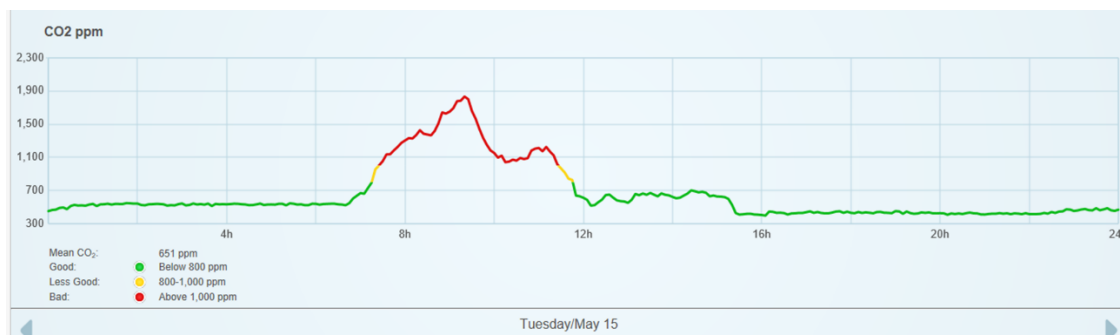
Graf for CO<sub>2</sub> i vuggestuen tirsdag den 15.5.2018

Selv i den varme maj måned er der behov for udluftning om formiddagen, hvor børnene endnu ikke er kommet udenfor. Om eftermiddagen er alle formentlig ude, og der er intet problem med CO<sub>2</sub>.

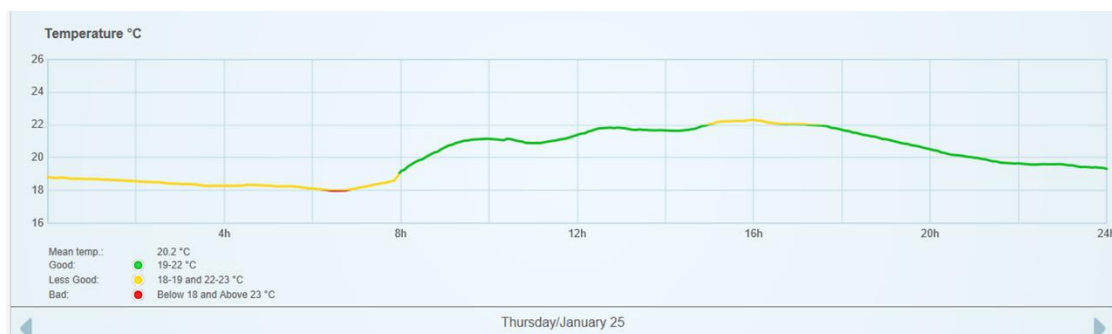
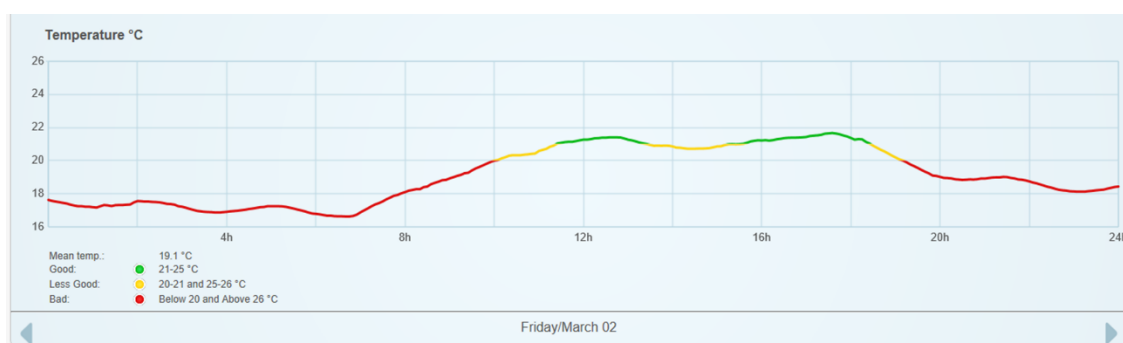
Temperaturforløbet i vuggestuen torsdag den 25. januar 2018

Temperaturforløbet i vuggestuen torsdag den 2. februar 2018

Der er natsænkning ned til 18 grader. Dette ser ud til at fungere en del af den målte periode, dog med en sen opvarmning om morgenen.

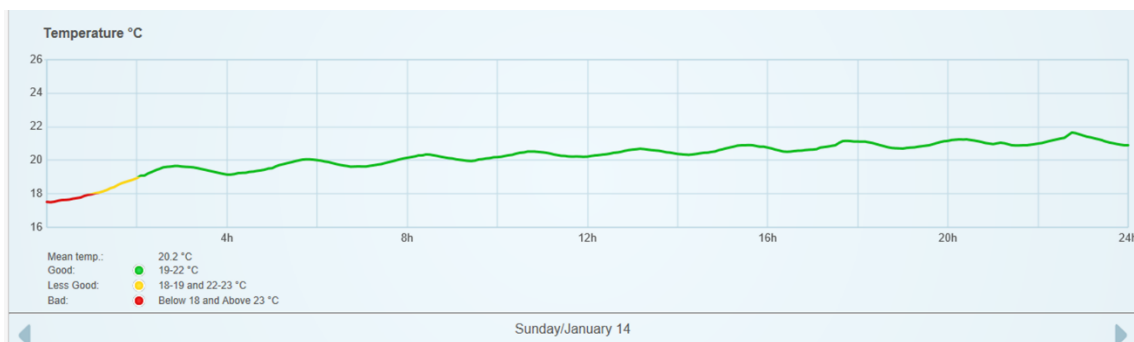
Der er weekend sænkning på temperaturen. Herved sænkes temperaturen typisk til 18 grader i løbet af lørdagen, men af uvisse grunde, så hæves denne temperatur igen til typisk 20-21 grader allerede tidligt i løbet af søndagen.

*Graf over temperaturen i vuggestuen søndag den 14. januar 2018, hvor temperaturen hæves fra knap 18 grader til 21 grader i løbet af søndagen, på trods af lukket institution.*

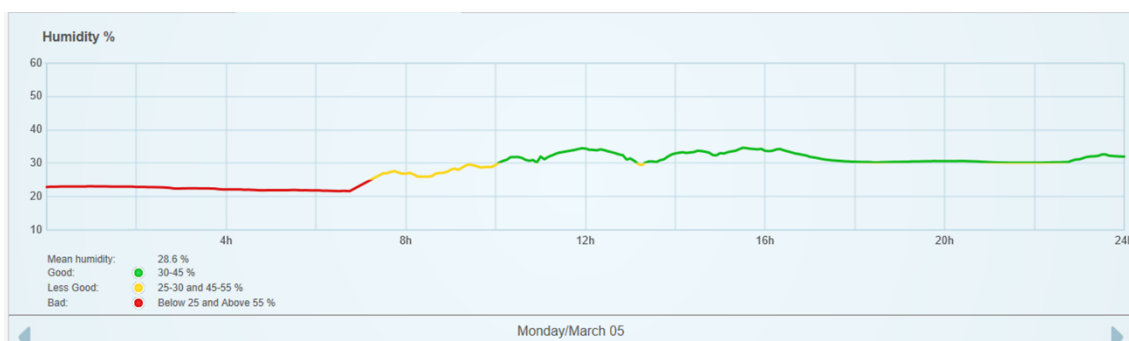
*Relativ luftfugtighed i vuggestuen mandag den 5. marts 2018*

Af grafen for den 5.3.2018 ses således, at weekendens meget lav RF hurtigt forøges fra morgenstunden ved ankomsten af børn og voksne. Den lidt mangelfulde ventilation/udluftning, som forårsager for høje niveauer af CO<sub>2</sub>, giver modsat en hjælpende hånd til en acceptabel RF i løbet af dagen.

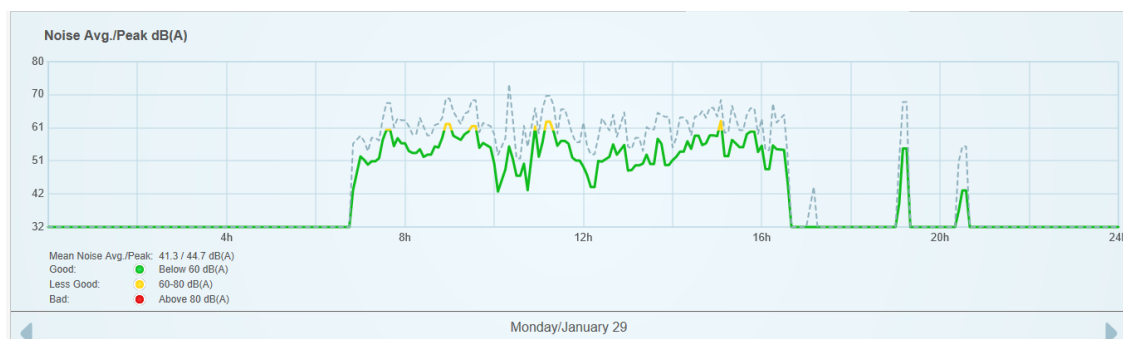
Lydtrykket i vuggestuen ligger typisk omkring 60 dB(A) for 5-minutters gennemsnittet og op mod de 70 dB(A) for lydspidserne.

Graf over lydtrykniveauet i vuggestuen fra mandag den 29. januar. Den fuldt optrukne farvede linje angiver gennemsnittet over 5 minutter, mens den stiplede linje angiver de absolutte maksimumniveauer.

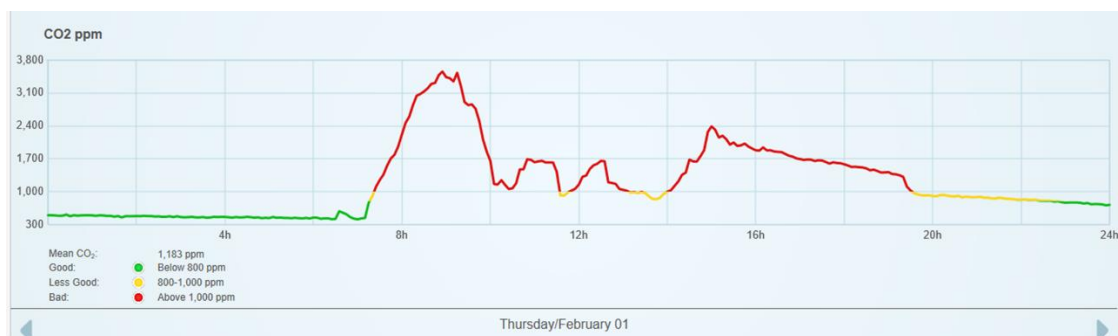
Frem mod afhentningstid stiger CO<sub>2</sub>-niveauet igen til 2.400 ppm.

Graf for CO<sub>2</sub>-niveauet i den målte børnehavestue torsdag den 1. februar 2018.

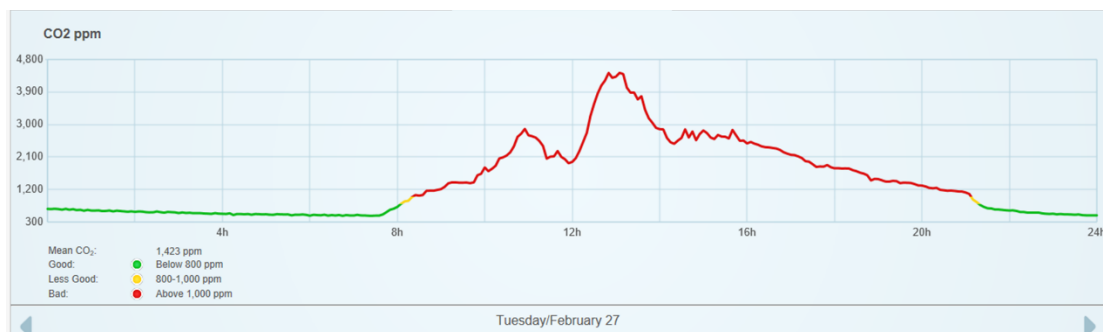
Enkelte dage går det endda endnu værre. Tirsdag den 27. februar er et eksempel på en sådan dag, hvor ventilationen i børnehavestuen er aldeles utilstrækkelig.

CO<sub>2</sub>-niveauet er meget højt hele dagen, og kl. ca. 12.45 når det op på hele 4.500 ppm. Der ses således en stigning i CO<sub>2</sub>-niveauet fra 2.000 ppm til 4.500 ppm på kun tre kvarter.

*Graf over CO<sub>2</sub>-niveau i børnehavestuen tirsdag den 27. februar 2018*

**Dette indikerer, at hvis CO<sub>2</sub>-niveauet i den målte børnehavestue skulle holdes på en maksimal stigning fra udeniveauet på godt 400 ppm til kun at nå op omkring de anbefalede 1000 ppm, så skulle der med de tilstedeværende børn manuelt luftes fuldstændigt igennem med gennemtræk i tre til fem minutter på stuen omkring hvert 10. minut!**

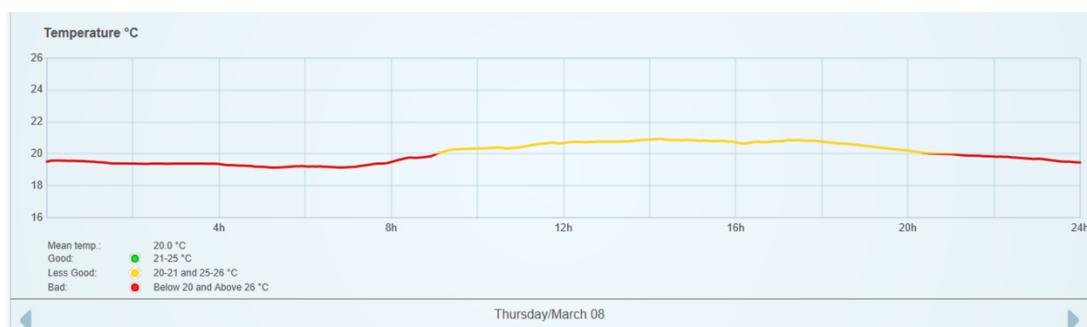
Natsænkningen afbrydes som i vuggestuen også først henad 7.30-tiden om morgen, således at der på kolde dage vil være relativt koldt (18-20 grader) på stuen. Først henad kl. 9.00 eller senere for nogle morgener når temperaturen i børnehavestuen op på 20 grader.

*Graf over temperaturen i børnehavestuen torsdag den 8.3. 2018.*

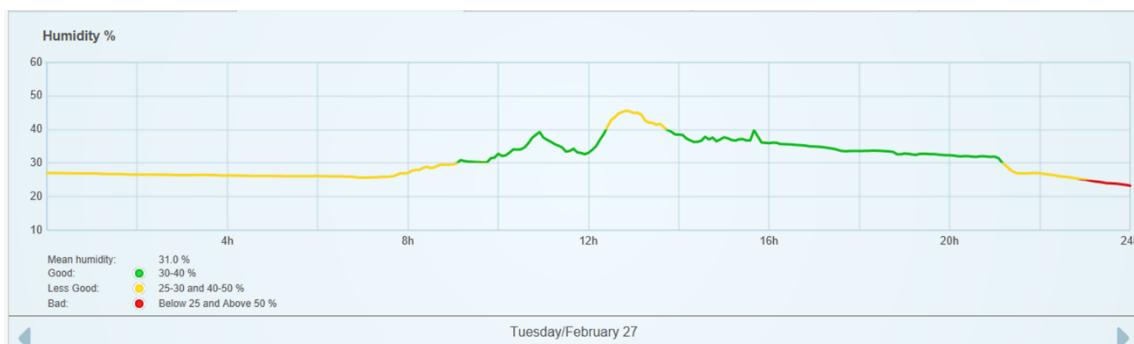
Den Relative Luftfugtighed (RF) i den målte børnehavestue er generelt rimelig fornuftig mellem 30 og 45 %. Enkelte dage i vinterperioden ligger den dog i kortere perioder oppe i nærheden af eller over de anbefalede 50 %. Dette hænger sammen med den manglende ventilation, som både vil forøge CO<sub>2</sub>-niveauet og forøge RF, som stiger på grund af børnenes tilstedeværelse og aktiviteter.

Graf over den Relative Luftfugtighed i børnehavestuen tirsdag den 27.2.2018

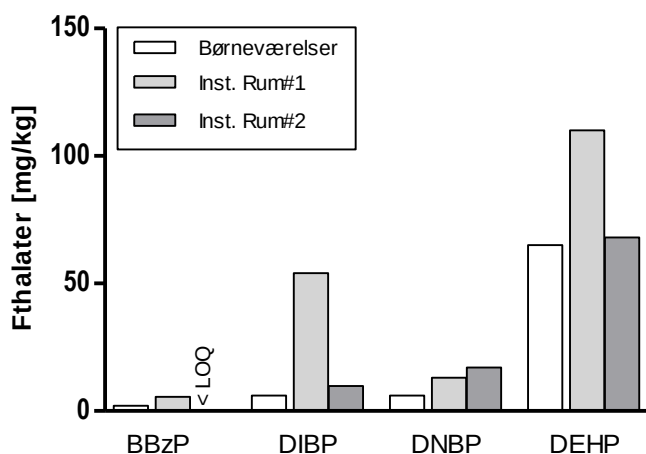
Generelt ligger niveauet af ftalater i vuggestuerummet lavt (lysegrå søjler angivet som rum #1 i figuren nedenfor). Dog med undtagelse af DIBP, hvor det vi har målt her, er et af de højeste niveauer vi ser iblandt alle målingerne vi har foretaget i dette projekt (der er lavet undersøgelser i 20 institutioner). DEHP synes højt, men ligger faktisk i den gode ende, når der sammenlignes mellem institutionerne. DEHP har været meget udbredt og forekommer derfor desværre altid i et højere niveau end alle andre ftalater. I dag er DEHP forbudt i stort set alle forbrugerprodukter pga. dets hormonforstyrrende egenskaber.

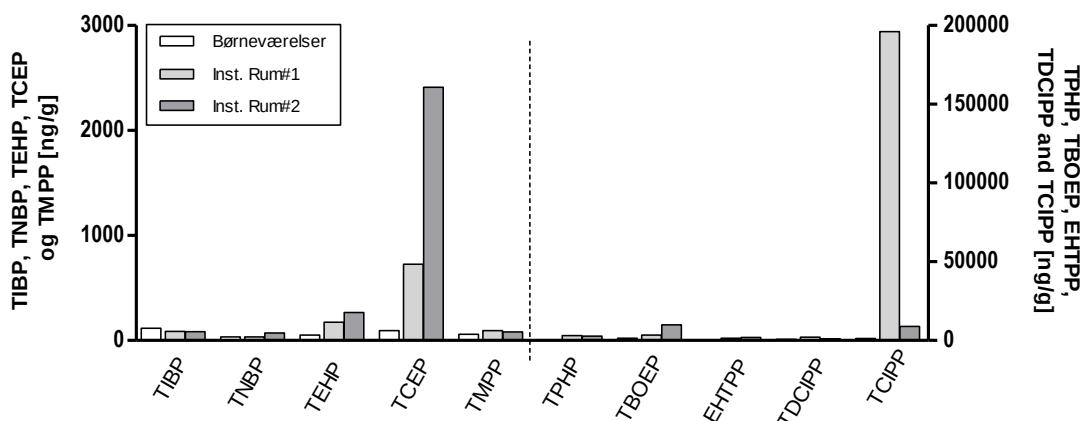
Kun en enkelt af de undersøgte flammehæmmere, TCIPP, er målt til en meget høj koncentration (den tredje højeste måling i hele undersøgelsen) i vuggestuerummet (lysegrå søjler angivet som rum #1 i figuren nedenfor). Det er særligt bekymrende, at det netop er TCIPP der er målt i en så høj koncentration, da denne er én ud af blot tre af de undersøgte flammehæmmere (TCEP, TDCIPP og

TCIPP) der er klassificeret som kræftfremkaldende, og på den baggrund forbudt i legetøj til børn mellem 0 og 3 år.

De andre niveauer af flammehæmmerne ser umiddelbart forholdsvis lave ud, men det er altid vigtigt, at have fokus på fortsat at holde niveauerne nede – samt at få nedsat TCIPP væsentligt.

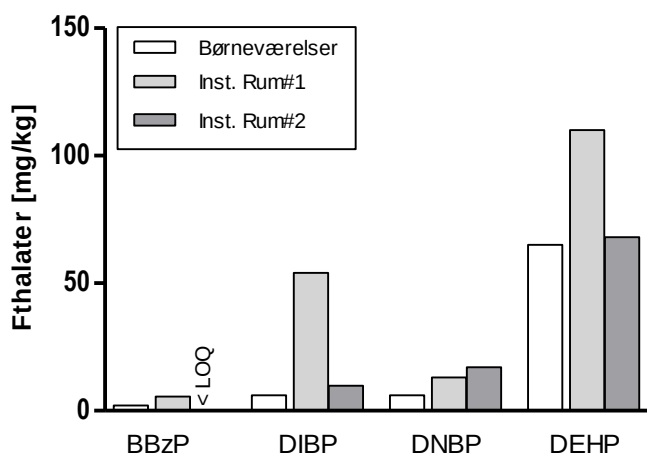
I den målte børnehavestue finder vi meget lave niveauer af ftalater (mørkegrå søjler angivet som rum #2 i figuren nedenfor). Det er flotte resultater. Flere af målingerne ligger næsten på samme niveau, som vi

tidligere har fundet i børneværelser, hvor lignende undersøgelser er udført (hvide søjler i figuren nedenfor). Som udgangspunkt forventer vi at finde højere niveauer i institutionerne end i børneværelser, primært pga. mere interiør i rummene samt sværere rengøring – ofte pga. mange åbne opbevaringsløsninger, hvor støv ophobes.

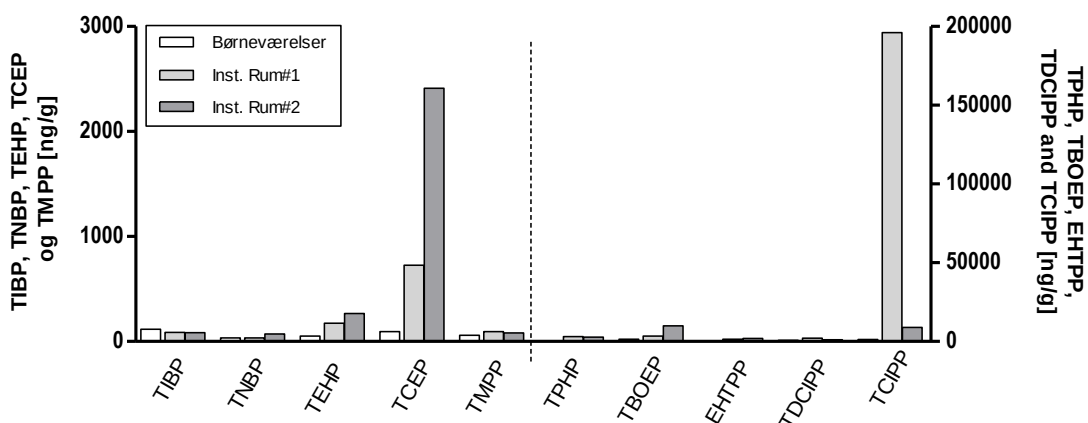
Mange af flammehæmmerne forekommer også i forholdsvis lave niveauer i børnehavestuen (mørkegrå søjler angivet som rum #2 i figuren nedenfor). Dog er niveauet af en enkelt af flammehæmmerne, TCEP, endog meget højt. Igen er det den tredje højeste måling af dette stof vi ser i hele undersøgelsen, hvor 20 institutioner har fået målt på indeklimaet. Og her, som på den undersøgte vuggestuestue, er det én af de tre flammehæmmere, som er klassificeret som kræftfremkaldende. Så det er vigtigt at have fokus på at få nedsat TCEP væsentligt.

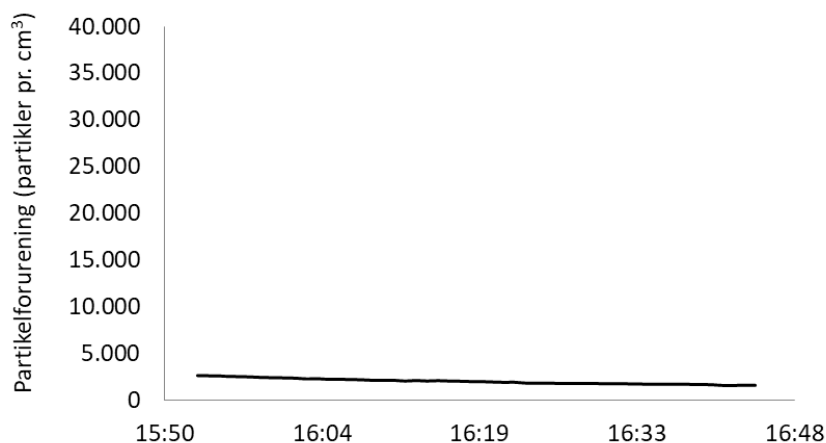
Luftkvaliteten i institutionen svarede til ren frisk luft (2.000-3.000 partikler pr. cm<sup>3</sup>) selv om der blev målt i myldretiden (se figur), hvilket skyldes den gode afstand til vejene og tætte lukkede vinduer.

Der er ikke grund til at være bekymret for luftforurening fra trafik på motorvejen og trafikvejen. Grundet den store afstand til vejene vil disse næppe påvirke luftkvaliteten på legepladsen.

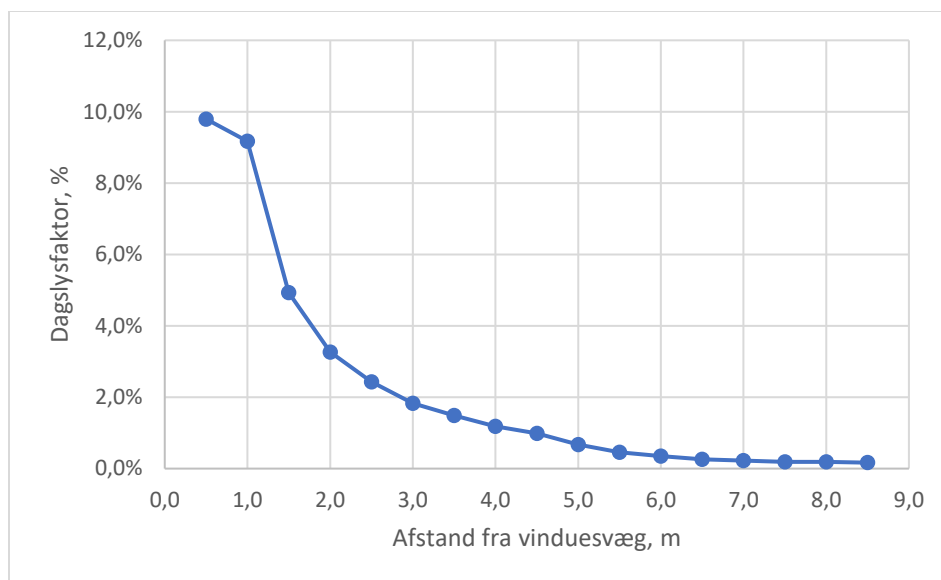
Belysningsstyrken i to udvalgte punkter, er målt ved at tænde og slukke lyset. De målte lux-niveau er lavt (ca. 100 lux), og blænding kan forekomme ved indkig til lysstofrør.

*Målt dagslysfaktor i afstand fra vinduesvæg.*

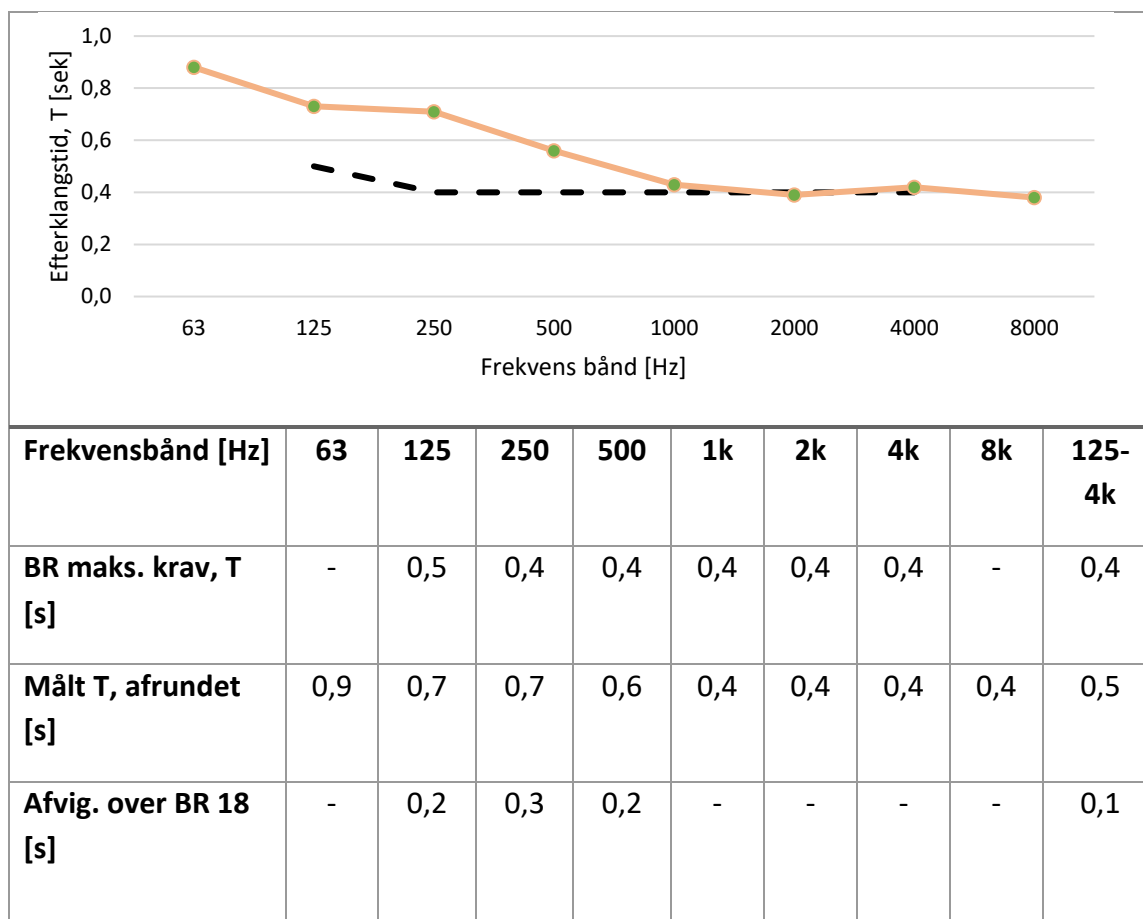
Målt efterklangstid, i sekunder, og kravet til maksimalt tilladt efterklangstid iht. Bygningsreglementet og Arbejdstilsynet (BR maks. krav). I tabellen er den målte efterklangstid angivet afrundet (orange linje) og afvigelse fra BR-kravene er angivet (sort stiple linje). "125-4k" angiver den gennemsnitlige efterklangstid fra 125 Hz – 4 kHz.

Rummet overskrider kravene til efterklangstid i gennemsnit og enkelte frekvensbånd i mere end to frekvensbånd med mere end 20 %. Rummet lever derfor ikke op til BR 18's krav og anbefalinger for et godt akustisk indeklima i daginstitutioner.

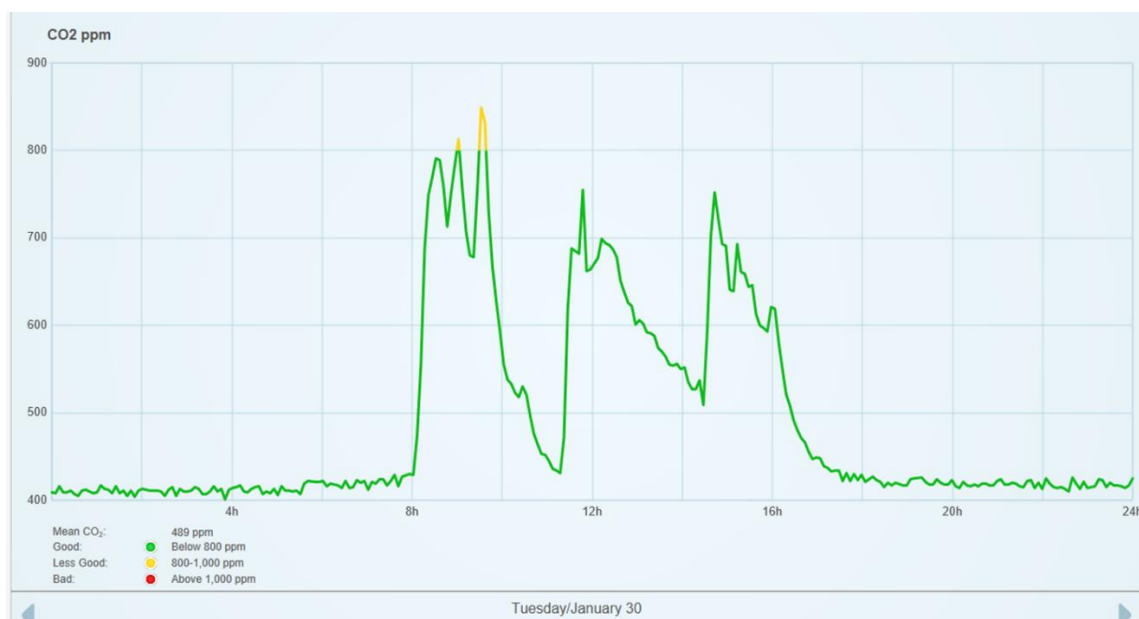
CO<sub>2</sub>-niveauerne i pude-/soverummet varierer meget. Den ene uge er det meget fint, hvorefter der er et stort spring opad i CO<sub>2</sub>-koncentration de næste mange dage.

Tirsdag den 30. januar viser et meget flot CO<sub>2</sub>-niveau i pude-/soverummet over hele dagen.

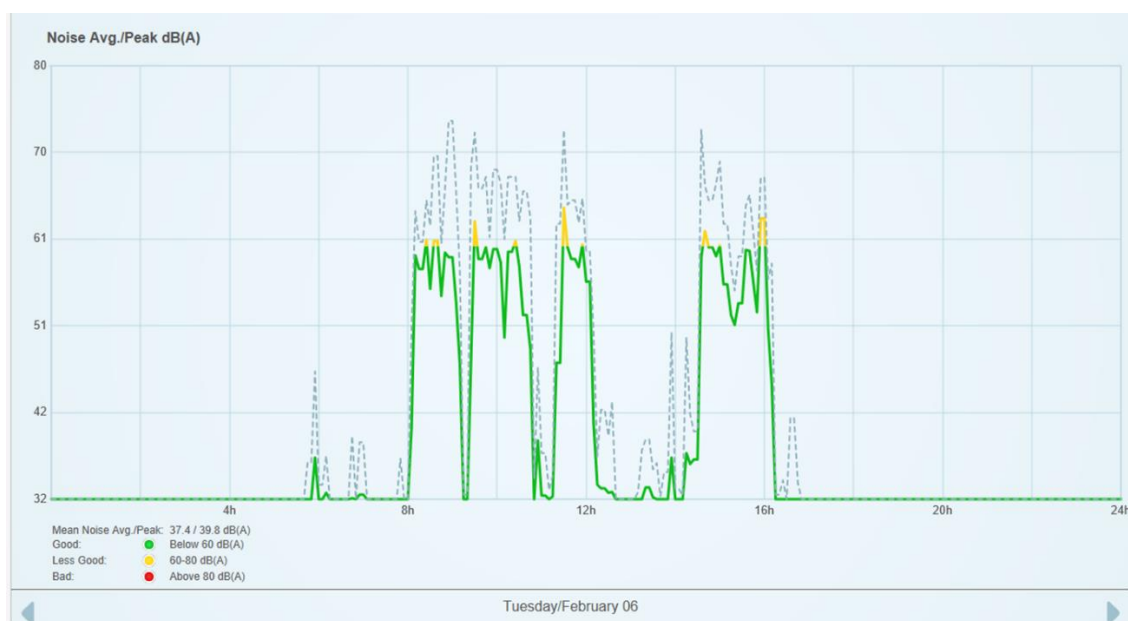
Når rummet bruges til leg af vuggestuebørnene, ligger 5-minutters gennemsnittet typisk på 60 – 62 dB(A), mens spidserne når op omkring 70 dB(A).

Målte lydtrykniveauer i pude-/soverummet den 6. februar 2018.

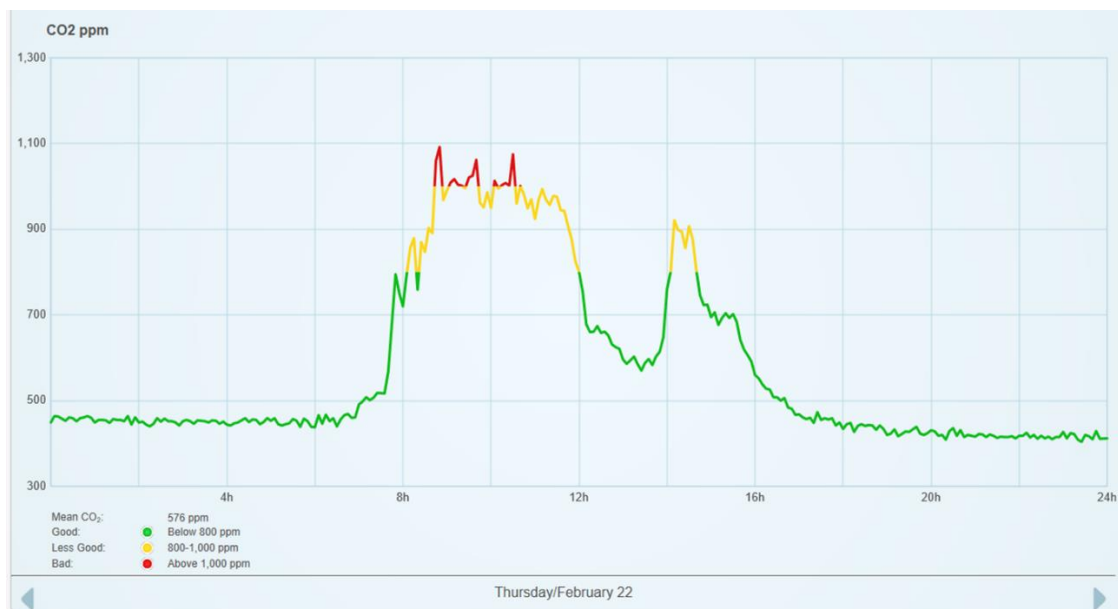
Det er tydeligt, at det mekaniske CO<sub>2</sub>-styrede ventilationsanlæg med varmegenvinding og indblæsning i rum fungerer efter hensigten.

Typisk dagsforløb for CO<sub>2</sub>-niveau på børnehavestuen. Her graf for torsdag den 22. februar 2018

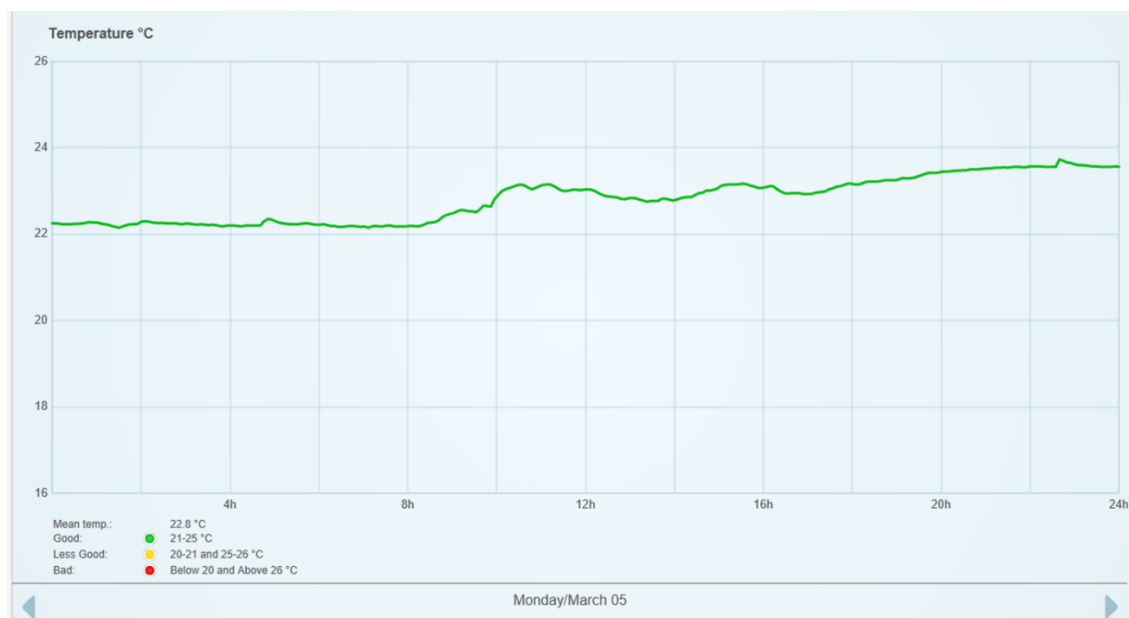
Temperatur for mandag den 5. marts 2018

I det hele taget afviger temperaturmålingerne ganske meget fra kommunens oplysning om, at der er temperaturstyring på 21 grader i dagtimerne og natsænkning og weekend sænkning i institutionen.

Grafen fra mandag den 5. marts 2018, som var starten på den kolde periode i denne vinter/forår, viser en starttemperatur på fornuftige 22 grader. Herefter ser det ud til at der skrues op på termostaterne, så temperaturen nærmer sig de 24 grader, som herefter holdes i en længere periode også om natten og i weekender.
