# INDEKLIMA I DAGINSTITUTIONER

bilagsrapport

Bedre indeklima i daginstitutioner  
- et pilotstudie

1. udgave, marts 2019

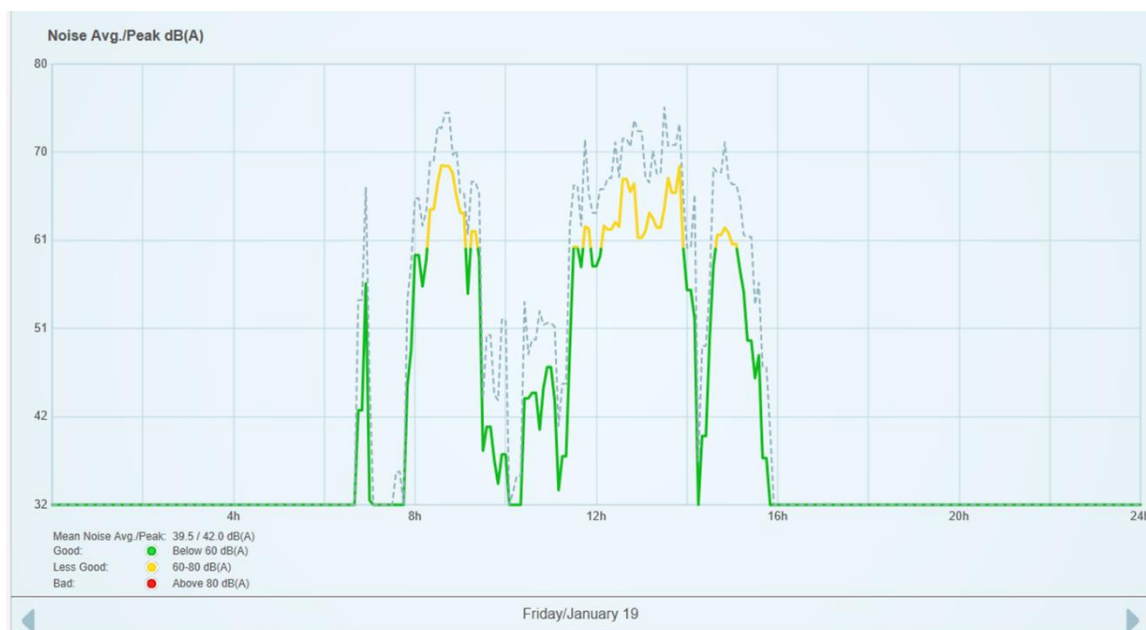
Lydtrykniveauet i den målte børnehavestue ligger typisk for 5 minutters gennemsnittet i en stor del af åbningstiden oppe på 62 – 68 dB(A), mens spidserne ligger over 70 dB(A).

Lydtrykniveau fredag den 19. januar 2018. Den fuldt optrukne linje er 5-minutters gennemsnittet og den stiplede linje angiver øjebliksspidser.

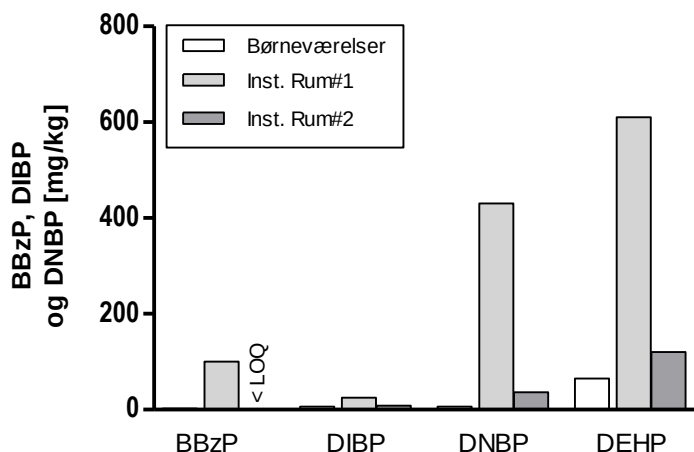
I pude-/soverummet, der er angivet som rum 1 i nedenstående graf, ser vi ganske høje niveauer af ftalaterne. Vi ser uden sammenligning det højeste niveau af DNBP målt i dette projekt. DNBP er forbudt i legetøj og småbørnsartikler til børn mellem 0 og 14 år. Desuden finder vi et af de højest målte niveauer for DEHP, som er den ftalat der er forbudt i flest produktgrupper. Også BBzP er forholdsvis høj når man sammenligner med, hvad vi finder i andre institutioner. Disse tre ftalater er som de eneste ud af en lang række ftalater, forbudt i alle former for legetøj og alle andre produkter fremstillet til børn mellem 0 og 14 år, pga. stoffernes hormonforstyrrende egenskaber.

De fundne kemikalier kan i høj grad tænkes at komme fra inventaret i rummet, dvs. skummadrasser og måtter.

Sammenligning af ftalater fundet i børneværelser og de to forskellige rum i Daginstitution nummer 13.

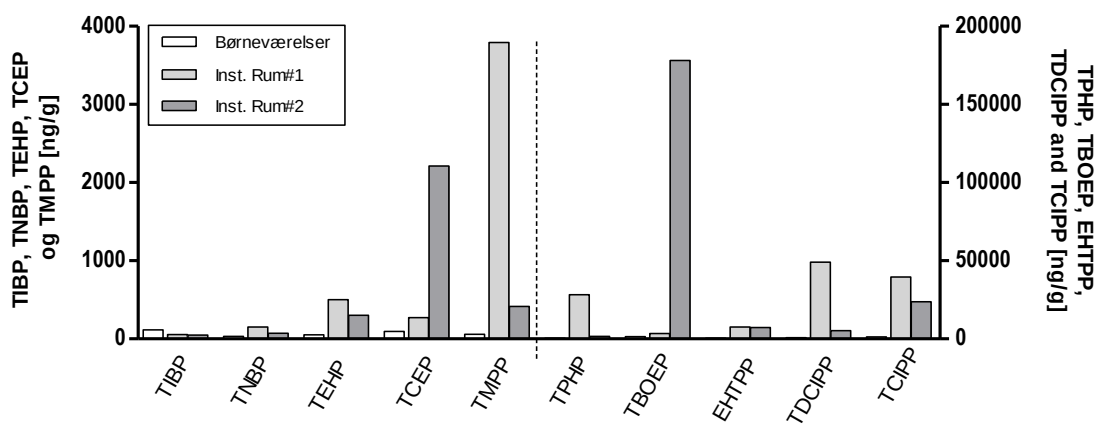
I pude-/soverummet, der ligeledes er angivet som rum 1 i grafen nedenfor, ser vi også ganske høje niveauer af de fosforbaserede flammehæmmere. For stoffet TMPP er det absolut det højeste niveau vi finder i alle de institutioner, vi har undersøgt. Vi finder også forholdsvis høje niveauer af TDCIPP og TCIPP, hvilket er bekymrende, da disse to flammehæmmere (sammen med TCEP) er klassificeret som kræftfremkaldende, og derfor forbudt i legetøj. Flammehæmmere kan i høj grad tænkes at blive frigivet fra inventaret i rummet, dvs. skummadrasser og måtter.

Sammenligning af fosforbaserede flammehæmmere fundet i børneværelser og i de to målte rum i Daginstitution nummer 13.

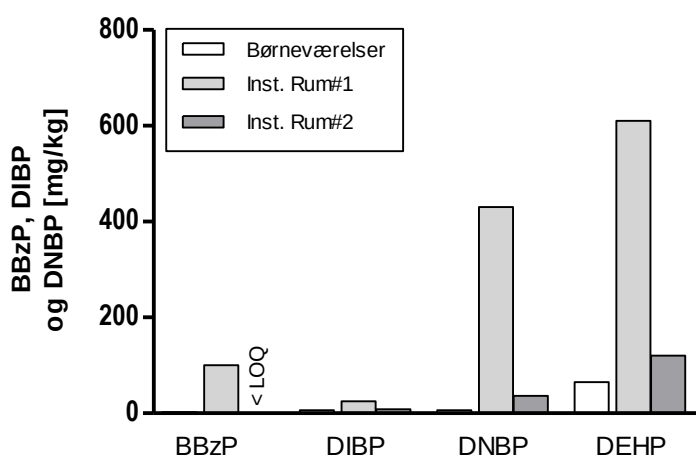
Niveauet af de målte fire ftalater er lavere i børnehavestuen (i grafen angivet som rum 2) end det, der er målt i pude-/soverummet. I det hele taget er disse målinger ikke alarmerede og ligger ikke meget højere, end hvad vi tidligere har målt i danske børneværelser. Det er altid ønsket, at niveauet af ftalater er så lavt som muligt, da de fire vi har målt på her er klassificeret som hormonforstyrrende og derfor særligt problematiske for børn. Men disse niveauer er umiddelbart svære at få meget længere ned.

Sammenligning af ftalater fundet i børneværelser og de to forskellige rum i Daginstitution nummer 13.

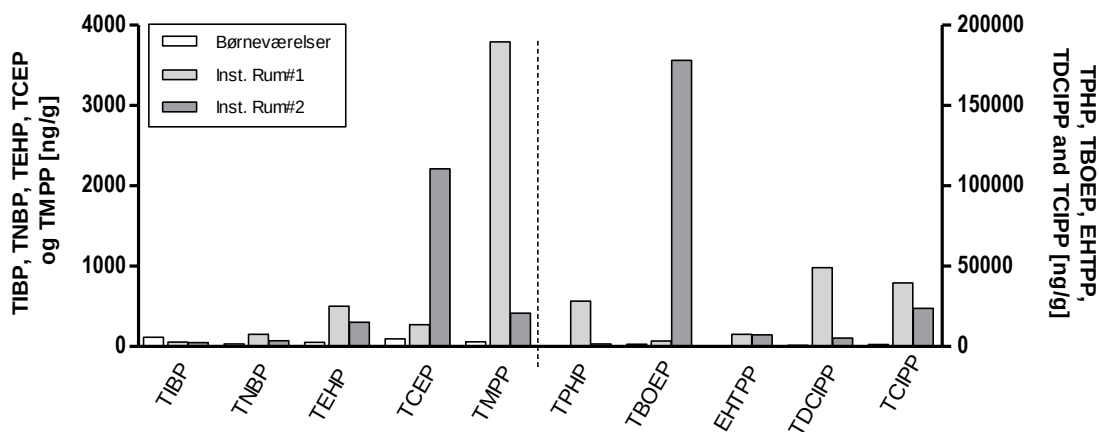
I den målte børnehavestue, der ligeledes er angivet som rum 2 i grafen nedenfor, ser vi ganske høje niveauer af særligt to af de fosforbaserede flammehæmmere (TCEP og TBOEP). For TBOEP er det det

næsthøjeste niveau vi ser blandt alle 20 undersøgte institutioner. Dog er det særligt bekymrende at finde så højt et niveau af TCEP, da den er klassificeret som kræftfremkaldende og forbudt i legetøj til børn. Men flammehæmmerne har i det hele taget meget ensartede kemiske strukturer, hvilket kan betyde, at de kan have sundhedsskadelige effekter, der minder om hinanden.

Sammenligning af fosforbaserede flammehæmmere fundet i børneværelser og i de to målte rum i Daginstitution nummer 13.

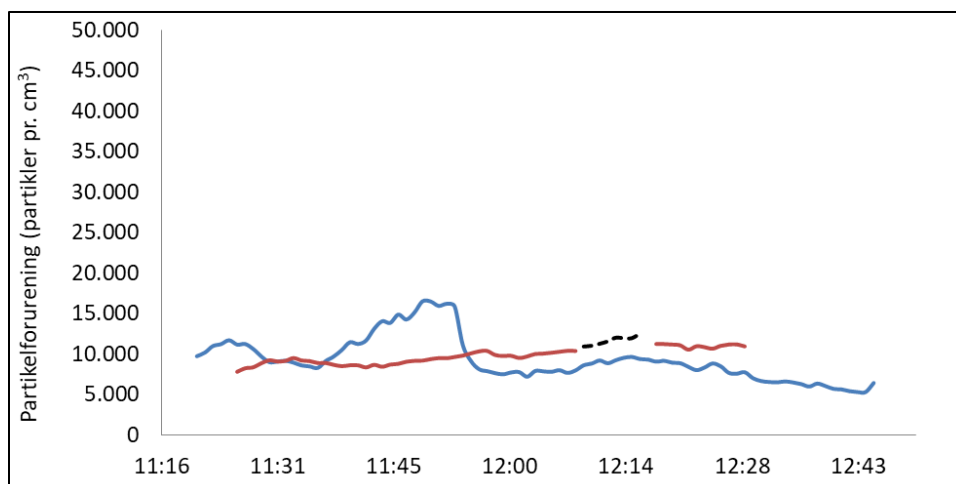
Der var imidlertid en uventet høj partikelforurening under målingerne på stuerne. Målingerne viste, at udeluften omkring institutionen samt hele kvarteret var forurenede til uventet høje baggrunds niveauer. Det var ikke umiddelbart muligt at forklare dette, men det kan muligvis skyldes, at der var bål et sted i nabolaget, eller at der blev afbrændt store mængder kvas ved stranden (blev observeret senere). Til sammenligning indeholder ren luft i Danmark typisk 2.000-3.000 partikler pr. cm<sup>3</sup>.

Partikelforurening i vuggestuerummet (blå linje), i børnehavestuen (rød linje) og udenfor (sort stiple linje).

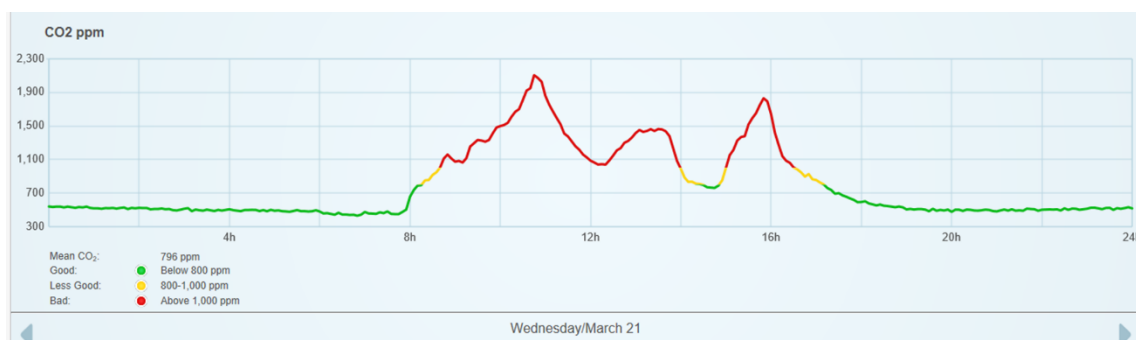
*Graf over forløbet af CO<sub>2</sub>-niveauet i tumble-/motorik-/soverummet onsdag den 21. marts 2018*

CO<sub>2</sub>-niveauerne i de to faser når dog ikke højere end 2.000 ppm, hvilket er det dobbelte af Arbejdstilsynets maksimale anbefaling til kontorer.

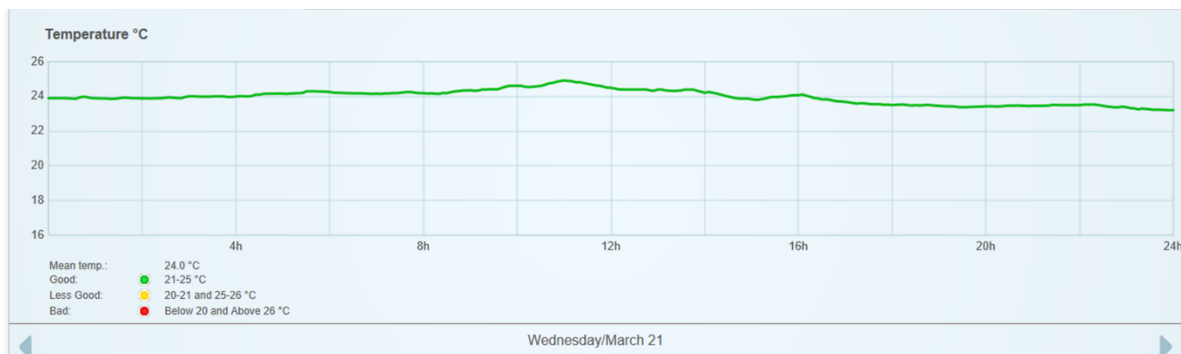
Temperaturen i tumble-/motorik-/soverummet i den høje kælder i Daginstitution nummer 14 svinger noget, mellem 22 og 25 grader i løbet af en almindelig dag, sjældent på 22 og oftere på 25 grader. Dette vurderes at være i den høje ende med aktivitet i rummet og sovende børn.

Der ses ikke at være hverken natsænkning eller weekend sænkning på opvarmningen. Ja, faktisk ses weekender, hvor temperaturen ligger på 25 grader hele weekenden også i de kolde perioder af målingen. Dette giver et unødvendigt varmeforbrug.

*Graf over temperaturen i tumle-/motorik-/soverummet onsdag den 21. marts 2018*

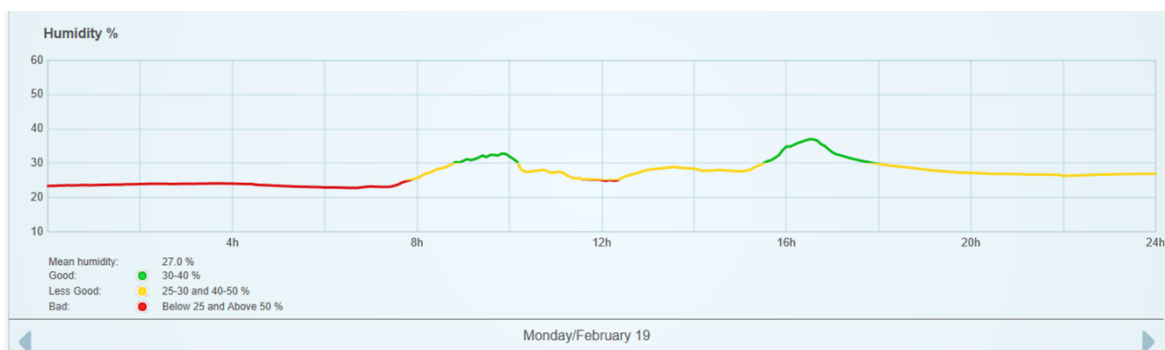
Den Relative Luftfugtighed (RF) i tumle-/motorik-/soverummet i den høje kælder i Daginstitution nummer 14 ligger generelt lavt i den kolde periode. Ofte helt nede ved eller under den nedre anbefalede grænse på 25 %, især, når rummet ikke bliver brugt. Den lave luftfugtighed i kolde vinterperioder giver normalt ikke problemer. Det kan dog ikke udelukkes, at personer med f.eks. kontaktlinser eller øjensygdomme kan blive generet.

Når der er børn og aktivitet i rummet, stiger RF således betydeligt til et meget fornuftigt niveau. Stigningen hænger sammen med manglende ekstra udluftning og vil være parallel med stigningen i CO<sub>2</sub>-niveau. En udluftning i den kolde periode vil således både sænke CO<sub>2</sub>-niveauet og RF, når børnene er i rummet.

*Graf over den Relative Luftfugtighed (RF) i tumle-/motorik-/soverummet fra mandag den 19. februar. De tre faser for rummets anvendelse fra beskrivelsen af CO<sub>2</sub>-niveauet ses også på RF.*

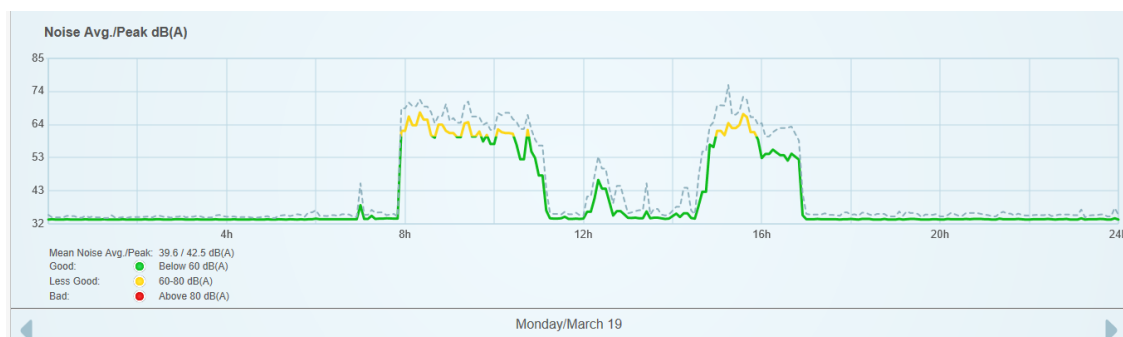
Lydtrykniveauet i tumble-/motorik-/soverummet i den høje kælder er naturligvis meget afhængigt af anvendelsen af rummet. Når der er "gang i den" om formiddagen og eftermiddagen ligger de højeste værdier for fem minutters gennemsnittet på 65 dB(A) og de absolutte spidser ligger lige over 70 dB(A).

Graf over lydtrykniveauet i tumble-/motorik-/soverum i Daginstitution nummer 14 fra mandag den 19. marts 2018. Den fuldt optrukne farvede streg angiver fem minutters gennemsnittet, mens den stiplede linje angiver de maksimale lydspidser.

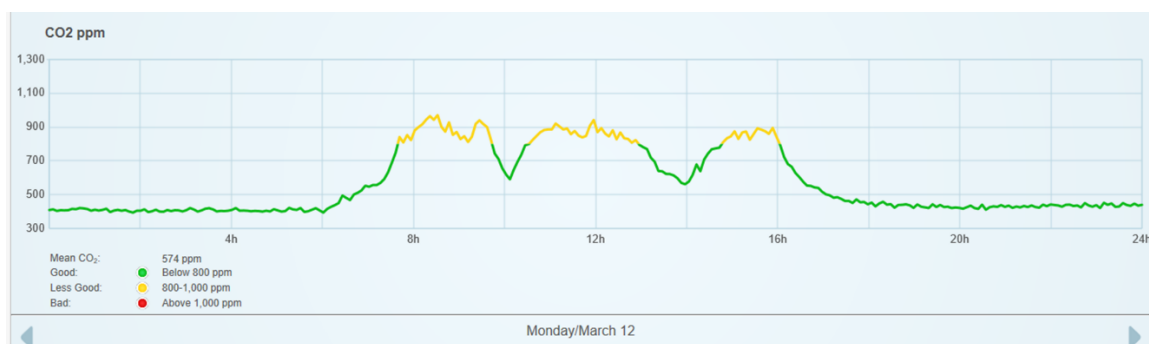
I sovetiden falder CO<sub>2</sub> igen, hvilket kan skyldes, at der i denne periode er færre voksne på stuen. Efter sovetid gentages mønsteret, hvor alles fulde tilstedeværelse igen får CO<sub>2</sub>-niveauet til at stige igen, men ikke højere end 900 ppm.

Det er flot. Så der er intet behov for ændringer i den målte vuggestuegruppe.

Graf over CO<sub>2</sub>-niveau i et vuggestuerum mandag den 12. marts 2018

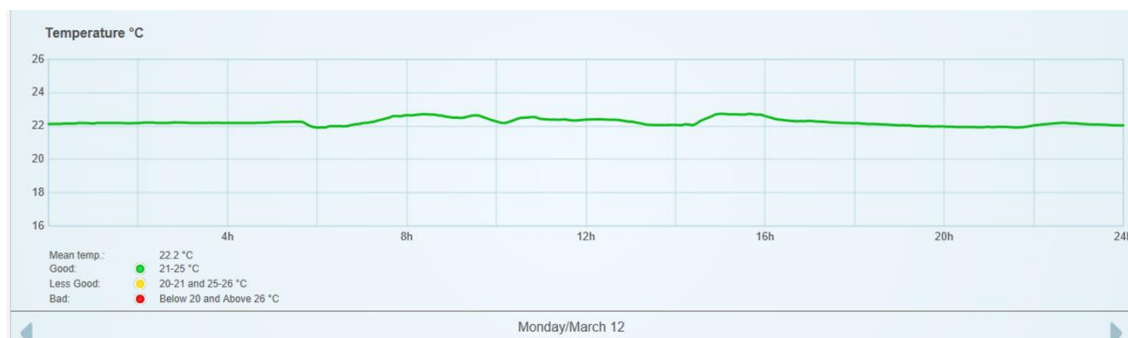
Nogle af dagene fungerer temperaturen fint og ligger på fornuftige 22 grader. Som f.eks. den 12. marts.

Graf over temperaturen i vuggestuerummet mandag den 12. marts 2018

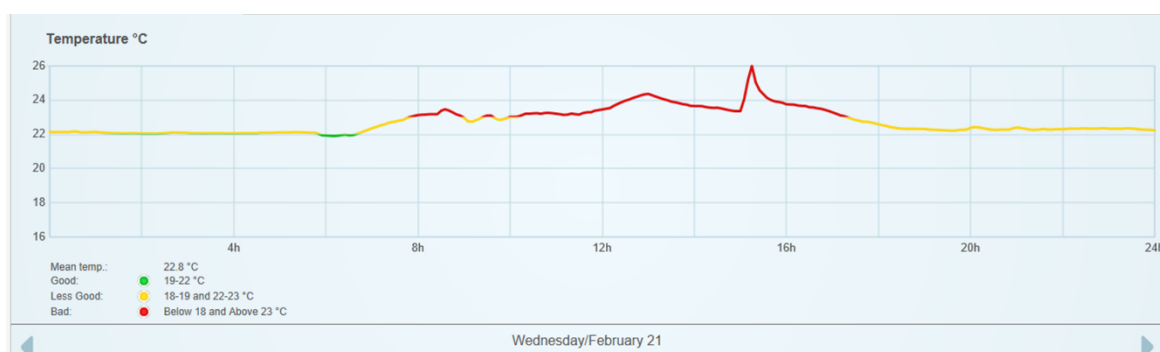
På grund af, at det undersøgte vuggestuerum har vinduer mod syd, og måske en tro på, at det er nødvendigt med en udluftning sidst på dagen, så ses der jævnligt et ret markant temperaturspring netop sidst på dagen, som f.eks. den 21. februar 2018.

Dette skyldes formentlig en (unødvendig af CO<sub>2</sub>-hensyn) kraftig udluftning, uden at termostatventilen under det åbne vindue er skruet ned. En sådan aktivitet giver faktisk det modsatte resultat på en dag, hvor temperaturen allerede er godt høj i vuggestuerummet, nemlig en utilsigtet lokal temperaturstigning i rummet, fordi termostaten reagerer på indstrømmende kold luft.

Graf over temperaturen i vuggestuerummet den 21. februar 2018

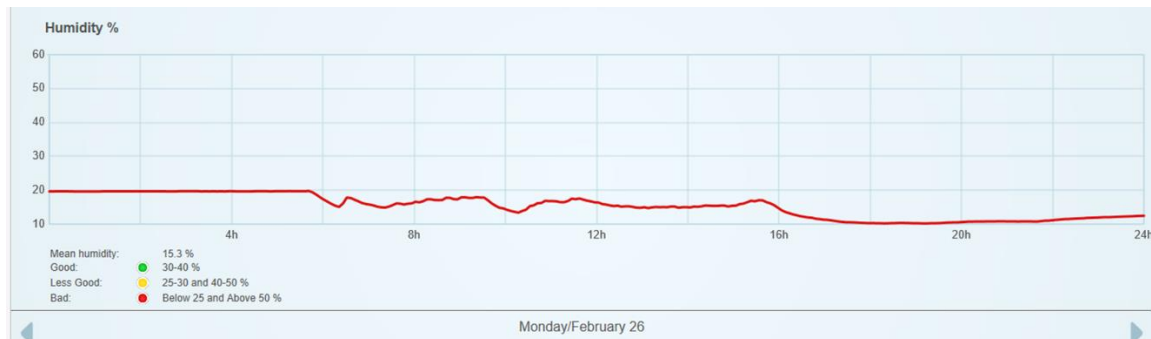
F.eks. ses af målingen fra den 26. februar, at når RF efter weekenden er så lavt som 20 %, er det ikke en god ide at lufte (unødvendigt) ud ved ankomst om morgenen kl. 7, da denne udluftning sænker RF til 16 %. Den ret dybe og langvarige udluftning kl. 10 (formentlig fordi der er ved at være omkring 24 grader i institutionen) modvirker effekten af en stigende RF ved tilstedeværelsen og aktiviteter fra børn og voksne.

Dagene med meget lave RF er vedholdende henover hele perioden fra start februar (hvor vores målinger starter) og frem til midten af april. Først herefter lægger RF sig op på et mere fornuftigt niveau på mellem 30 og 40 %.

Graf for Den Relative Luftfugtighed (RF) i vuggestuerummet mandag den 26. februar 2018

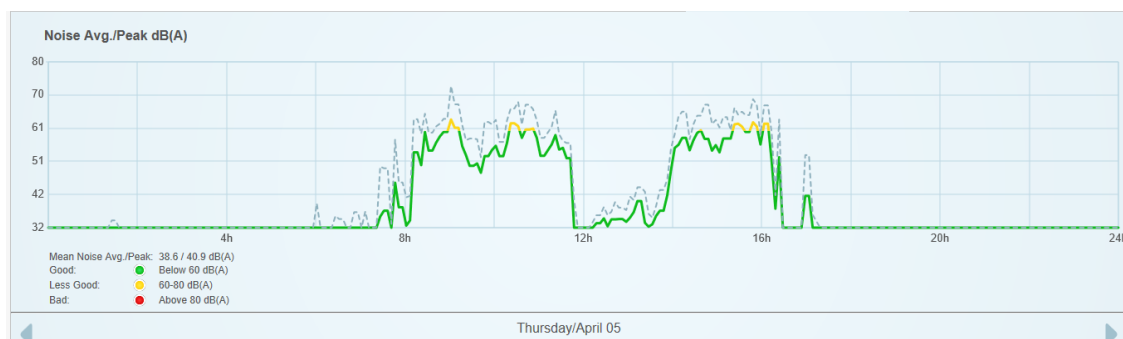
Lydtrykniveauet i vuggestuerummet ligger på lige godt 60 dB(A) for fem minutters gennemsnittet og op mod 70 dB(A) for de højeste daglige lydspidser.

Graf over lydtrykniveauet i vuggestuerummet fra torsdag den 5. april 2018. Den farvede fuldt optrukne linje angiver fem minutters gennemsnittet og den stiplede linje angiver de absolutte spidser.

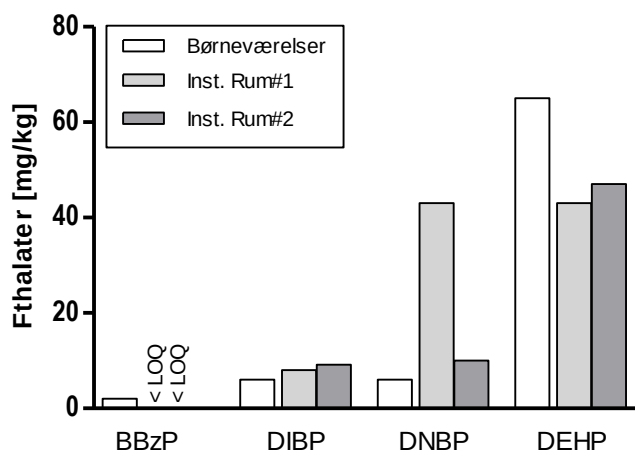
I tumble-/motorik-/soverummet i den høje kælder finder vi overordnet set lave niveauer af ftalaterne (lysegrå søjler angivet som rum #1 i figuren nedenfor). Kun DNBP ligger i den høje ende, når vi sammenligner med de andre institutioner der har fået lavet lignende målinger. Sammenlignet med børneværelser (hvide søjler i figuren nedenfor), hvor vi tidligere har lavet samme type målinger, er målingerne fra tumble-/motorik-/soverummet faktisk overraskende pæne, da de er lavere eller på niveau (med undtagelse af DNBP). Som udgangspunkt forventer vi at finde højere niveauer i institutionerne end i børneværelser, primært pga. mere interiør i rummene samt sværere rengøring – ofte pga. mange åbne opbevaringsløsninger, hvor støv ophobes. Så flotte resultater for ftalaterne.

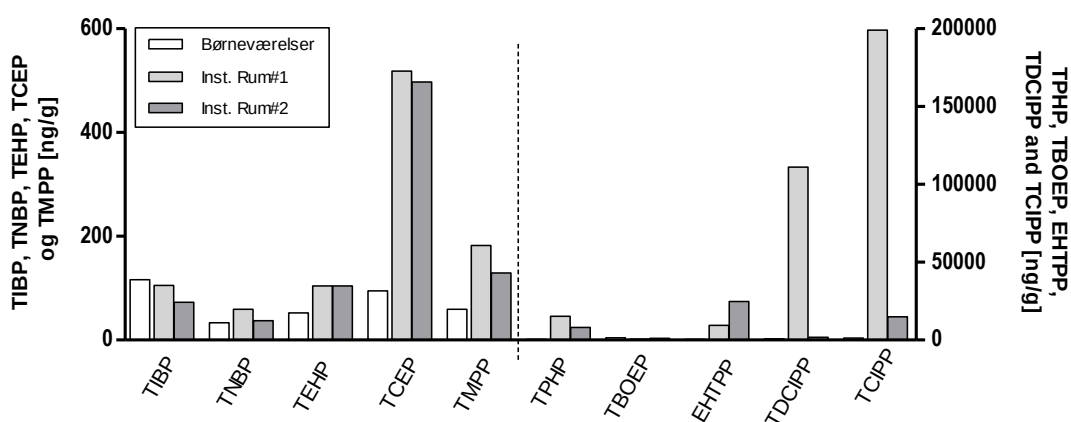
For flammehæmmerne finder vi meget høje niveauer af særligt nogle stykker af de undersøgte stoffer (lysegrå søjler angivet som rum #1 i figuren nedenfor). Dette er desværre det forventede billede, da flammehæmmere ofte bruges i skumfyld, som f.eks. i de madrasser og skummøbler, som der er mange af i tumlerummet. Særligt er det bekymrende, at det netop er TCEP, TDCIPP og TCIPP der er målt i høje koncentrationer. For TDCIPP og TCIPP er det endda hhv. det tredje højeste og det andet højeste niveau vi finder i hele den samlede undersøgelse af 20 institutioner. De nævnte tre er ydermere de eneste tre af de undersøgte flammehæmmere der er klassificeret som kræftfremkaldende, og på den baggrund forbudt i legetøj til børn mellem 0 og 3 år.

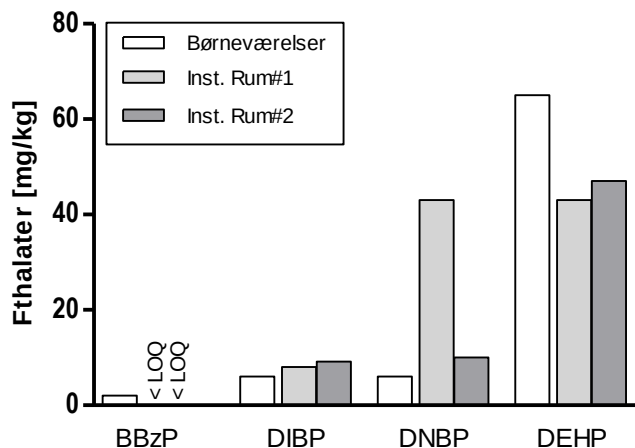
I den målte vuggestue finder vi meget lave niveauer af ftalaterne (mørkegrå søjler angivet som rum #2 i figuren nedenfor). Sammenlignet med børneværelser (hvide søjler i figuren nedenfor), hvor vi tidligere har lavet samme type målinger, er målingerne fra vuggestuens rum virkelig pæne, da de er lavere eller på niveau. Og dette gælder for alle de undersøgte ftalater. Som udgangspunkt forventer vi at finde højere niveauer i institutionerne end i børneværelser, primært pga. mere interiør i rummene samt sværere rengøring – ofte pga. mange åbne opbevaringsløsninger, hvor støv ophobes. Så flotte resultater for ftalaterne, som i det hele taget er blandt de laveste niveauer, vi ser i hele undersøgelsen.

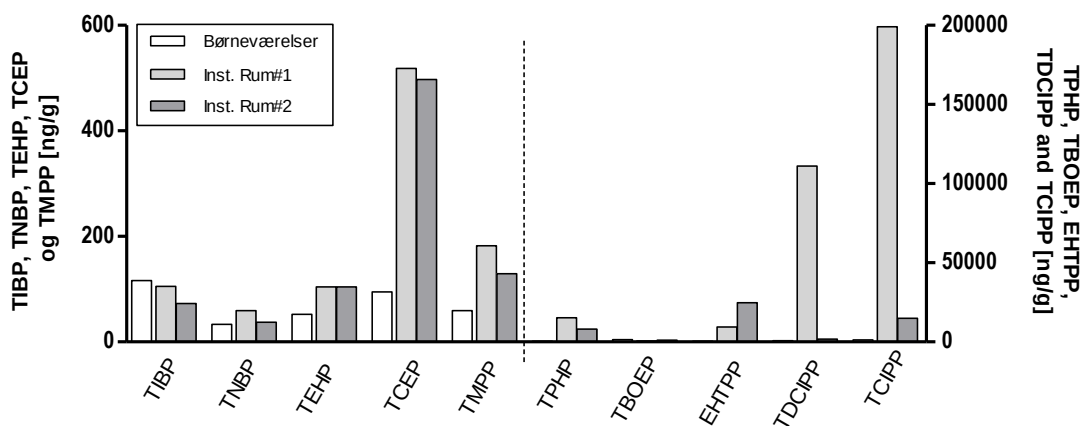
I vuggestuen finder vi lavere niveauer af flammehæmmerne (mørkegrå søjler angivet som rum #2 i figuren nedenfor) end vi gjorde i tumble-/motorik-/soverummet i kælderen. Dog er der stadig en udfordring med TCEP, som er bekymrende pga. dens kræftfremkaldende egenskaber. Der bør arbejdes for, at niveauet af denne bliver nedsat. En mistanke kan være, at det er madrasserne og sengetøjet i de små udfoldssenge der udleder denne flammehæmmer. Også pudehjørnet kan bidrage til udledningen, da det generelt er skum der kan være anvendt flammehæmmere i.

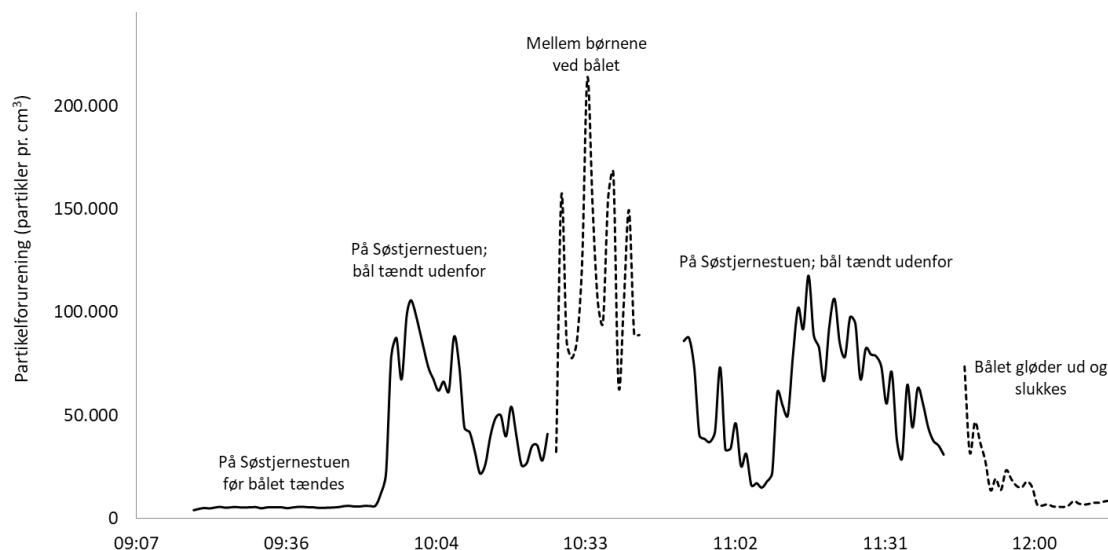
Før bålet tændes er der rimelig ren luft i den målte vuggestue. Kort efter bålet er tændt bliver luften på stuen hurtigt forurenet til meget høje niveauer. Til sammenligning indeholder rimelig ren luft 2-3.000 partikler pr. cm<sup>3</sup>.

Børnene ude ved bålet er udsat for ekstreme forureningsniveauer, mens der laves mad over bålet (se figur).

Kort efter bålet tændes forurenes luften i den målte vuggestue til meget høje niveauer, der kan være kritisk for børn med luftvejslidelser (20 % af alle institutionsbørn). Vuggestuebørnene lægges endda til at sove på stuen, hvilket bestemt må frarådes, da kulilte i røgen er stærkt sundhedsskadeligt. Børn ude ved bålpladsen er udsat for meget høje forureningsniveauer, der må forventes at være kritisk for børn med luftvejslidelser.

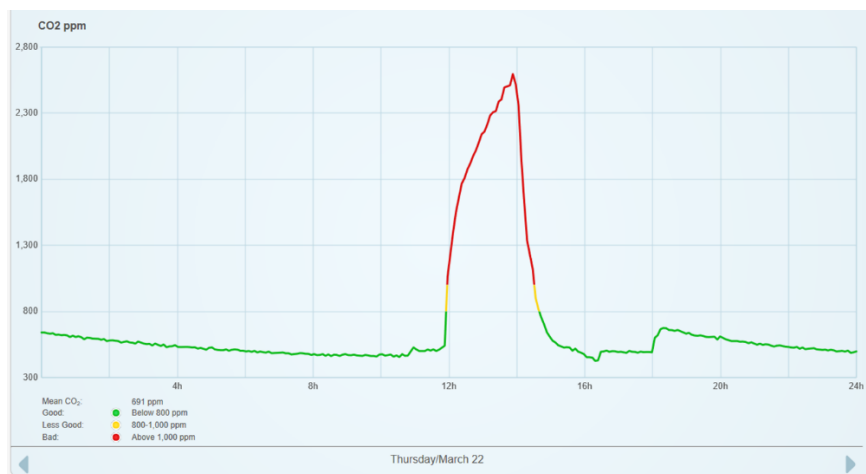
*Graf over CO<sub>2</sub>-niveauet i soverummet fra torsdag den 22.3. 2018. Med lukkede vinduer og dør i et lille rum stiger CO<sub>2</sub>-niveauet meget hurtigt for de sovende børn, og falder igen endnu hurtigere ved udluftning efter søvnen.*

Der luftes tilsyneladende kraftigt ud i rummet efter børnenes søvn, hvilket sænker CO<sub>2</sub>-niveauet hurtigt, men varmetilførslen tilpasses ikke samtidig.

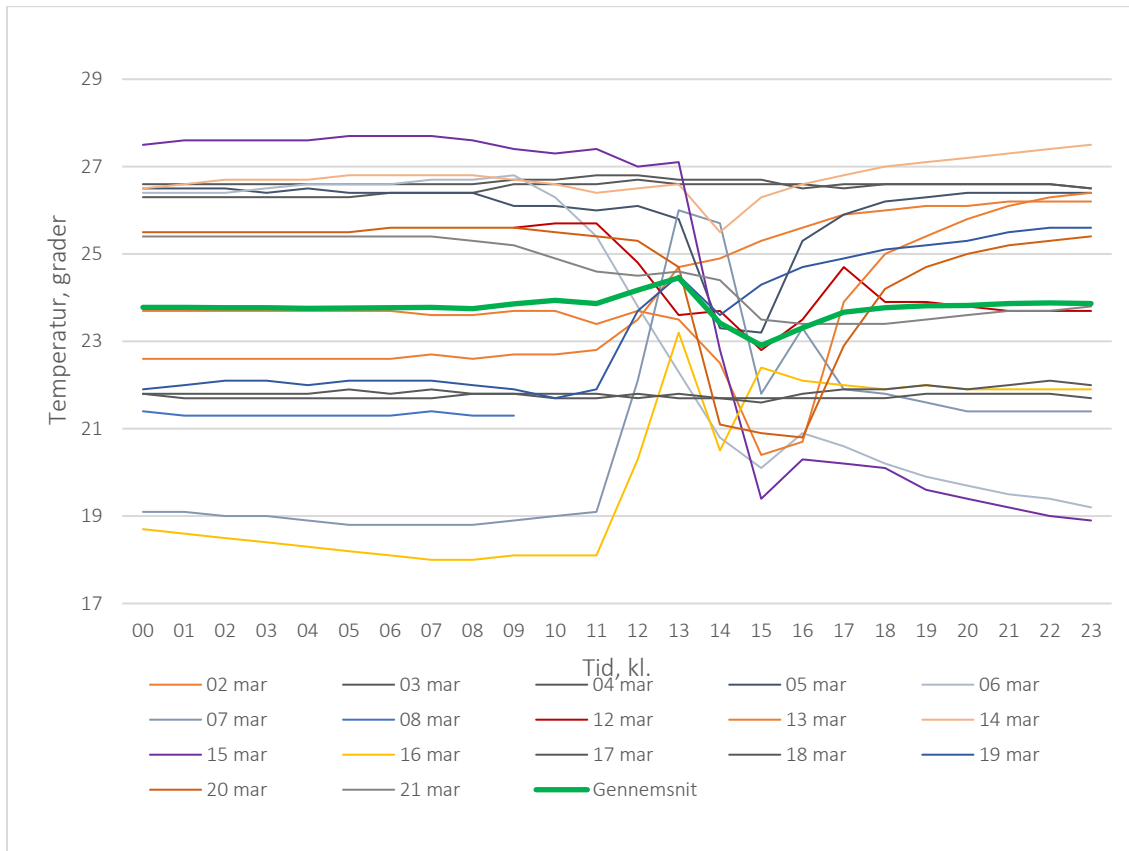
### Temperaturforløb i soverummet (2. marts til 21. marts)

Graf over daglige temperaturforløb i soverummet tre uger i den kolde marts. Grafen viser, at det simpelthen er svært ud fra målingerne at se et typisk mønster for temperaturen i soverummet. Nogle dage er temperaturen 18 grader frem til kl. 11, hvorefter den stiger. Andre dage er den 27 grader frem til efter sovetid, hvorefter den falder til knap 20 grader. Note: Der er ikke data fra hele perioden, da måleren utilsigtet var slukket fra torsdag den 8. marts kl. 10 til mandag den 12. marts kl. 9. Kurverne fra weekenddagene 3-4. marts og 18-19. marts er i den samme mørkegrå farve.

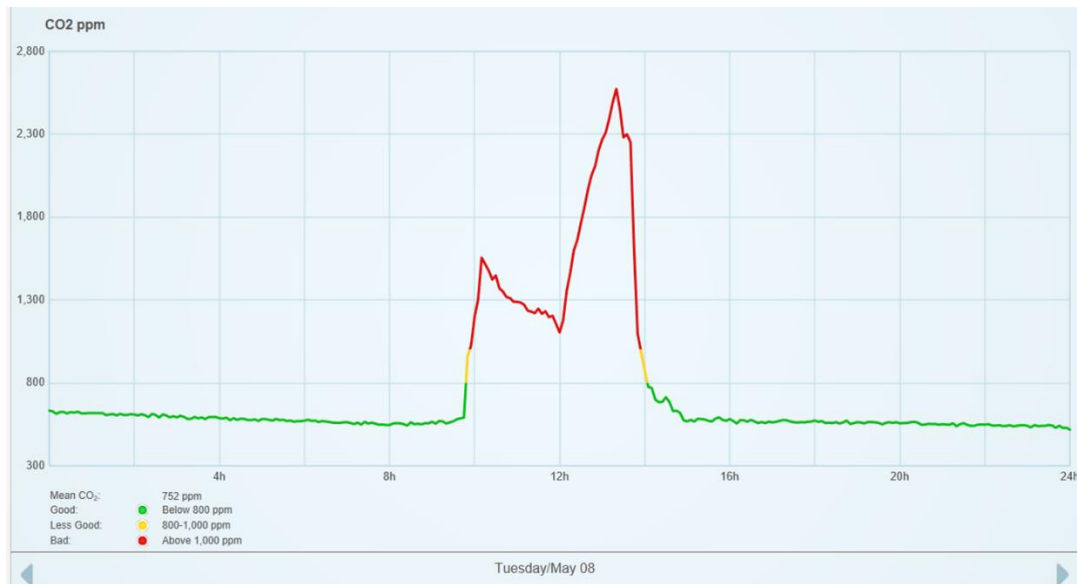
Temperaturerne i rummet i maj måned bærer præg af det usædvanlige varme vejr. Temperaturen i rummet følger derfor udeluften, da der ikke er andre muligheder for at køle ned end at åbne vinduerne. På trods af, at der i hvert fald ikke er behov for at lukke vinduerne for at spare på varmen, så har mange dage i maj måned alligevel en vanskeligt forklarlig CO<sub>2</sub>-spids under børnenes middagslur. CO<sub>2</sub>-mønsteret mange dage i den varme maj ligner faktisk ret meget mønsteret fra den kolde marts, selv om udluftningsmulighederne er meget bedre i den varme maj.

Måske soverummet i den ret vindstille maj simpelthen ikke er muligt at gennemlufte?

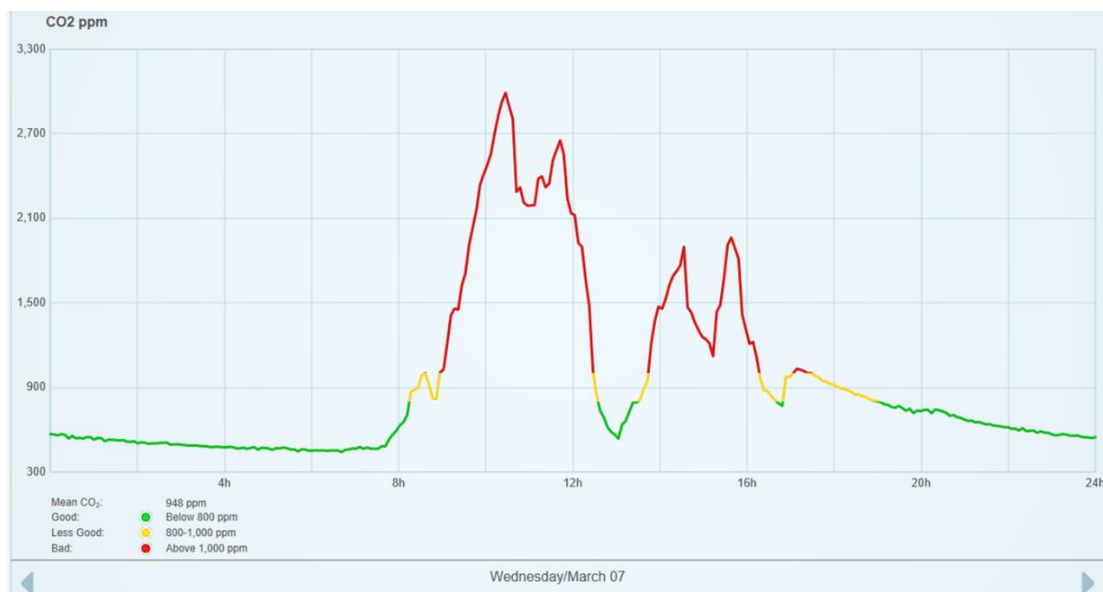
Når børnene så kommer tilbage til stuen eller har sovet til omkring kl. 14, så stiger CO<sub>2</sub>-niveauet igen over den næste time, men "kun" til omkring de 2.000 ppm. Der ses en række små tilfældige "udluftninger" formentlig fra åbninger af døre ved afhentning af børn.

Efter kl. 16 ses et faldende CO<sub>2</sub>-niveau, som når ned på bundniveauet i løbet af ca. 8 timer. Faldet sker sandsynligvis ved udluftning gennem bygningens utætheder.

Graf over CO<sub>2</sub>-niveauet i børnehavestuen onsdag den 7. marts 2018.

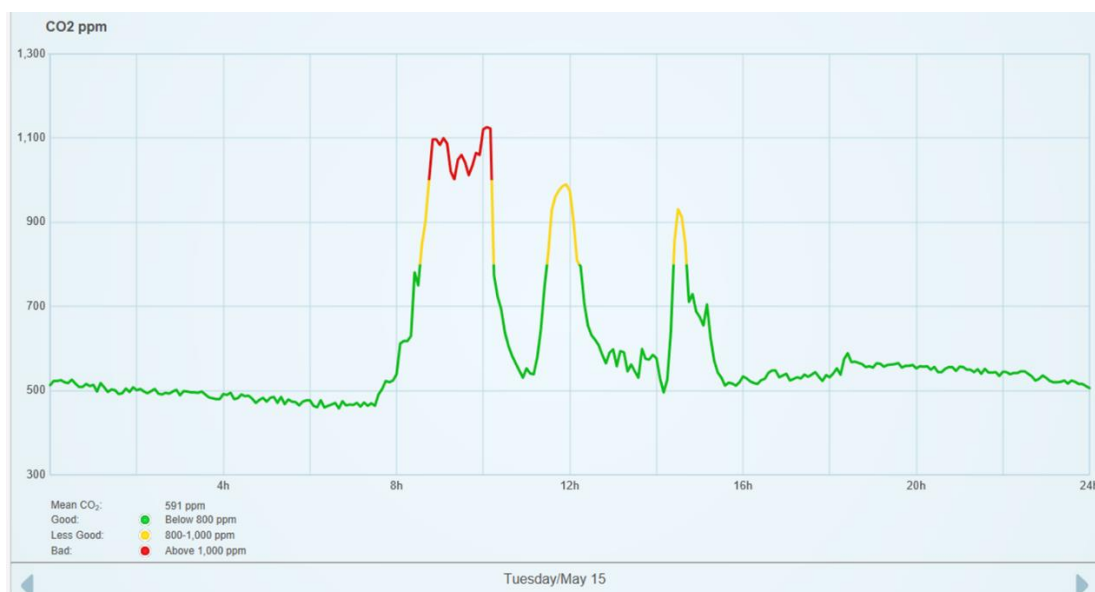
Typisk dagsforløb for CO<sub>2</sub>-niveauet i den varme maj måned. Strukturen i dagen er stort set den samme som de koldere dage, men ventilationen via åbne døre og vinduer fungerer langt bedre end i den kolde tid. Dagseksemplet er fra den 15.5.18.

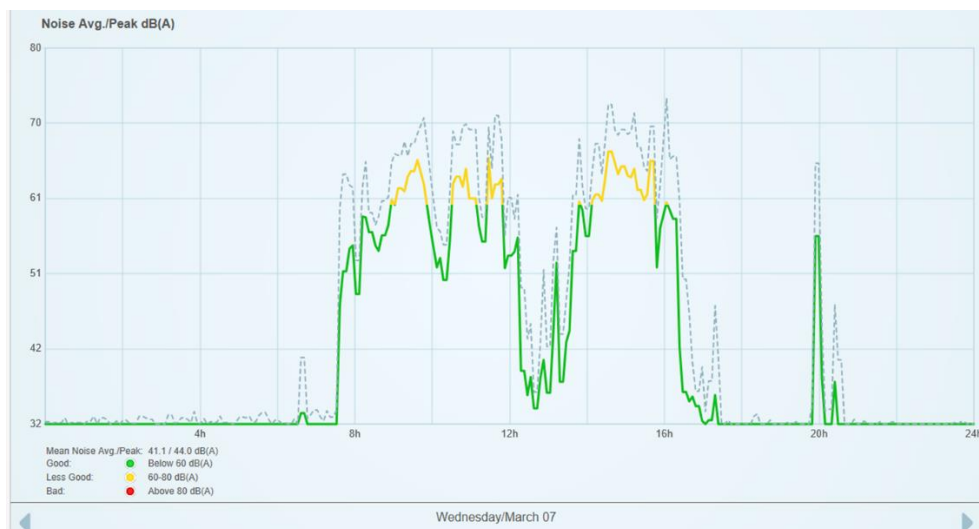
Lydtrykniveauet på stuen ligger omkring de 70 dB(A) i spidserne og omkring 65 dB(A) i fem minutters middelværdi. Enkelte lydspidser når op mod de 75 dB(A).

Et typisk lydtryksbillede for dagene på stuen (7.3.18) ser således ud, idet nedgangen fra 12 til 13.30 er tydelig. Det bemærkes, at lydtrykket fra støvsugningen i rengøringen om aftenen er noget lavere end lydtrykket i løbet af dagen.

Lydtrykniveauer i den målte børnehavestue onsdag den 7. marts 2018

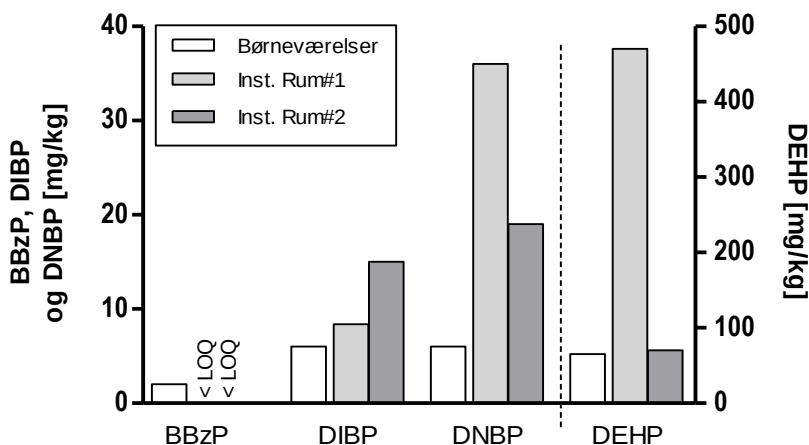
Vores målinger af ftalater i soverummet giver et noget blandet billede (lysegrå søjler angivet som rum #1 på figuren nedenfor). BBzP og DIBP er fundet i forholdsvis lave niveauer. Derimod finder vi noget høje niveauer af både DNBP og DEHP. Særligt DEHP er bekymrende, da det både er blandt de højeste niveauer vi finder i hele den samlede undersøgelse (hvor 20 institutioner har fået undersøgt deres indeklime), og samtidig er det den af ftalaterne, som er mest sundhedsskadelig og på den baggrund forbudt i stort set alle forbrugerprodukter. Det er alligevel den man typisk finder i det højeste niveau, fordi brugen tidligere var meget udbredt. Men her bør der arbejdes på at få nedsat niveauerne.

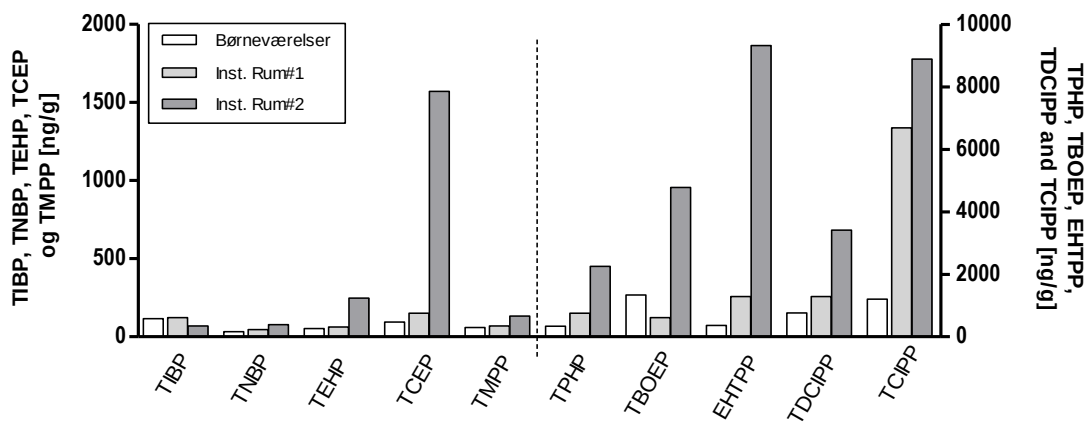
Niveauet af flammehæmmere ser ikke meget højt ud i soverummet. Dog med undtagelse af TCIPP, som er noget høj. Det er overordnet set en positiv overraskelse, at niveauerne dog er så relativt lave, da flammehæmmere ofte er anvendt i møbler og madrasser med skumfyld. Da der primært er madrasser i

dette rum, havde vi forventet at se højere niveauer. Dog bør der alligevel være fokus på at få sænket niveauet af særligt TCIPP.

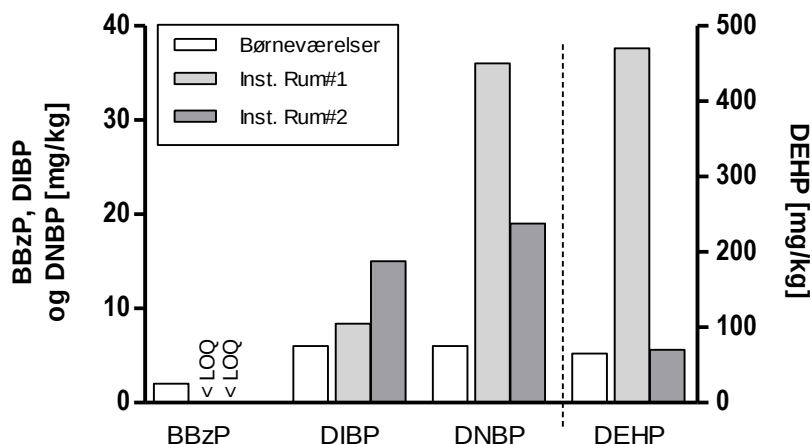
I børnehavestuen finder vi forholdsvis pæne niveauer af ftalaterne (mørkegrå søjler angivet som rum #2 på figuren nedenfor), som overordnet set er noget lavere end det vi fandt i soverummet. Sammenligner vi med børneværelser, hvor vi tidligere har lavet lignende målinger (hvide søjler på figuren nedenfor) er niveauerne dog noget højere, så det vil være godt med et fokus på at sænke niveauerne yderligere.

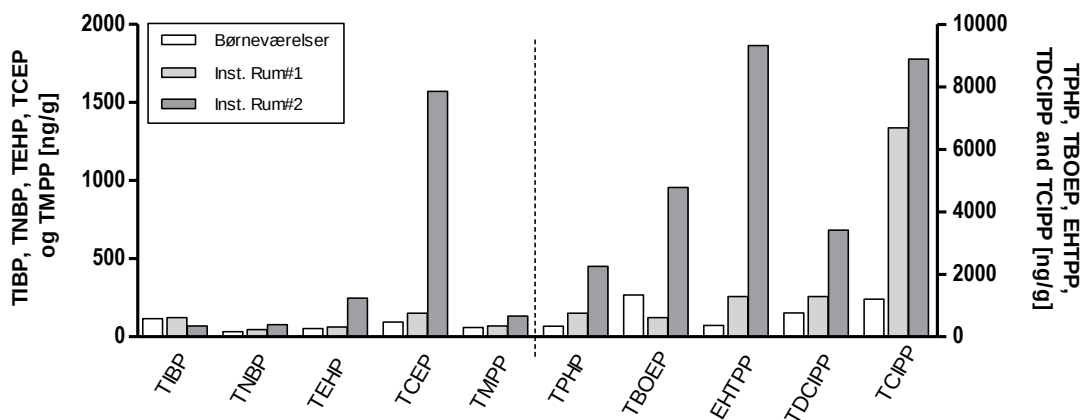
I den målte børnehavestue finder vi forholdsvis høje niveauer af flammehæmmerne (mørkegrå søjler angivet som rum #2 på figuren nedenfor). Særligt TCEP er i den høje ende af, hvad vi ser, når vi sammenligner alle institutioner, som har fået undersøgt deres indeklime i dette projekt. Denne flammehæmmer er klassificeret som kræftfremkaldende, og på denne baggrund forbudt i legetøj til børn mellem 0 og 3 år. Derfor er det væsentligt at få sænket koncentrationerne af særligt dette stof så meget som muligt. En sådan indsats vil sandsynligvis også bidrage til, at andre flammehæmmere, og kemikalier i det hele taget, fremadrettet vil forekomme i lavere niveauer. Møbler med fyld af skum vil kunne frigive et højt niveau af flammehæmmere.

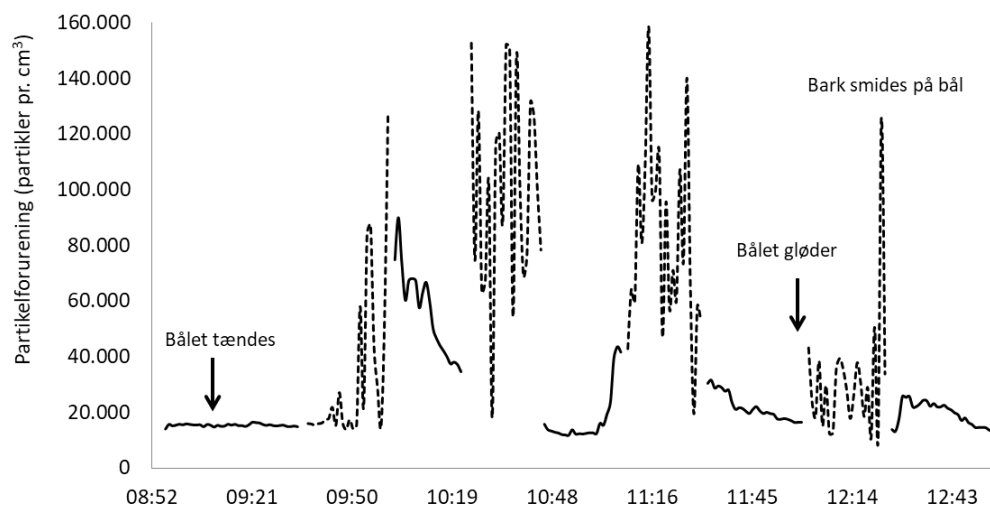
Før bålet tændes er luften i børnehavestuen lettere forurennet (muligvis grundet mados). Efter bålet er tændt, bliver luften på stuen efter et stykke tid forurennet til høje niveauer. Til sammenligning indeholder rimelig ren luft 2-3.000 partikler pr. cm<sup>3</sup>. Børnene ude ved bålet er udsat for meget høj luftforurening (se figur, hvor den sorte optrukne linje er målinger i børnehavestuen og den stiplede linje er fra målingerne ude ved bålet).

Selv om den kraftige vind har retning modsat institutionsbygningen, så gør turbulensen, at røgen fra bålet indimellem trænger ind på stuen og forurener indeklimaet til høje niveauer, der kan være kritisk for børn med luftvejslidelser (20 % af alle institutionsbørn). Børn ude ved bålpladsen er udsat for meget høje niveauer af luftforurening, der må forventes at være kritisk for børn med luftvejslidelser.

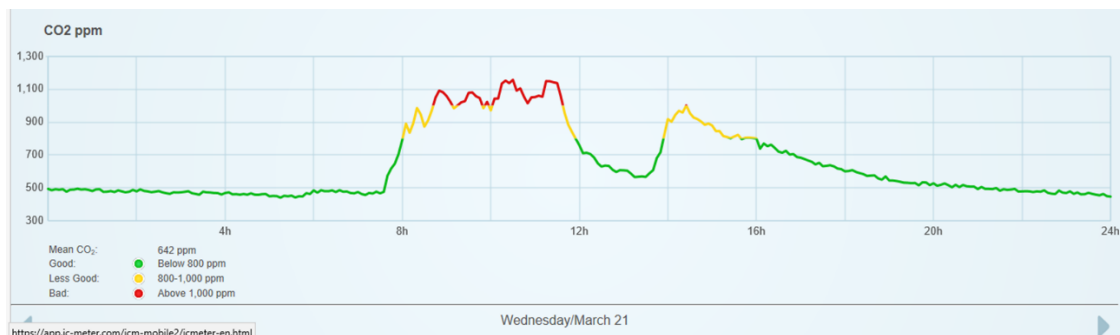
CO<sub>2</sub>-niveauet ligger generelt op til 1.100 til 1.200 ppm over store dele af dagen. Det er et fint niveau, og er absolut fornuftigt i forhold til de andre institutioner i undersøgelsen.

Graf fra den 21. marts 2018 i den første børnehavestue, hvor CO<sub>2</sub>-niveauet om formiddagen ligger på 1.100 ppm.

Det er en helt ny institution fra 2014 med et helt nyt ventilationssystem, som angives at have CO<sub>2</sub>-styring efter 800 ppm. Det virker derfor underligt, at CO<sub>2</sub>-niveauet ofte når op på lidt over 1.100 ppm. Et CO<sub>2</sub>-niveau på maksimalt 1.100 ppm er ganske fint, men når der nu er brugt penge på at installere et på papiret optimalt ventilationssystem med et setpunkt på 800 ppm CO<sub>2</sub> under hensyn til indeklimaet, så bør det også kunne driftes, så dette optimale indeklima opnås.

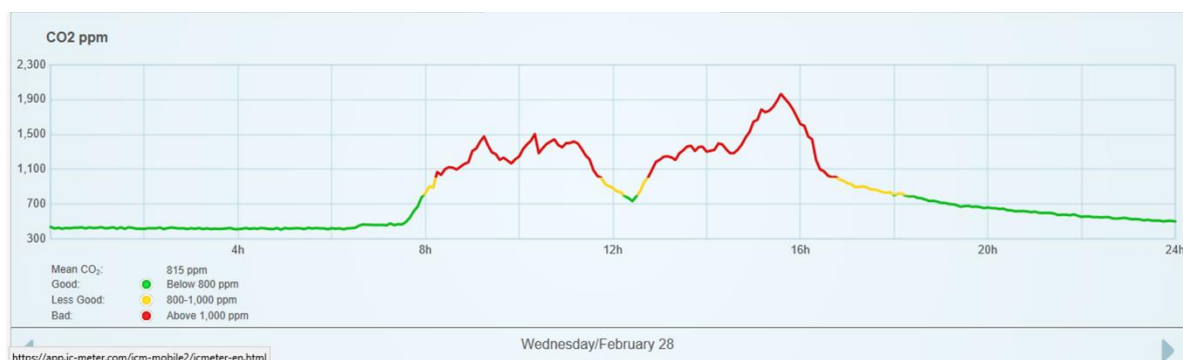
En enkelt dag – den 28.2. - i måleperioden når CO<sub>2</sub>-niveauet op på 1.800 ppm ved forældrenes afhentning af børnene. Dette burde ikke kunne forekomme med en effektiv CO<sub>2</sub>-styring med mindre der på det tidspunkt er flere personer i institutionen end ventilationsanlægget maksimalt er dimensioneret til.

Graf for CO<sub>2</sub> i den første børnehavestue fra onsdag den 28.2.2018. En sådan situation er et særsyn, men bør slet ikke kunne forekomme med et korrekt indstillet ventilationsanlæg.

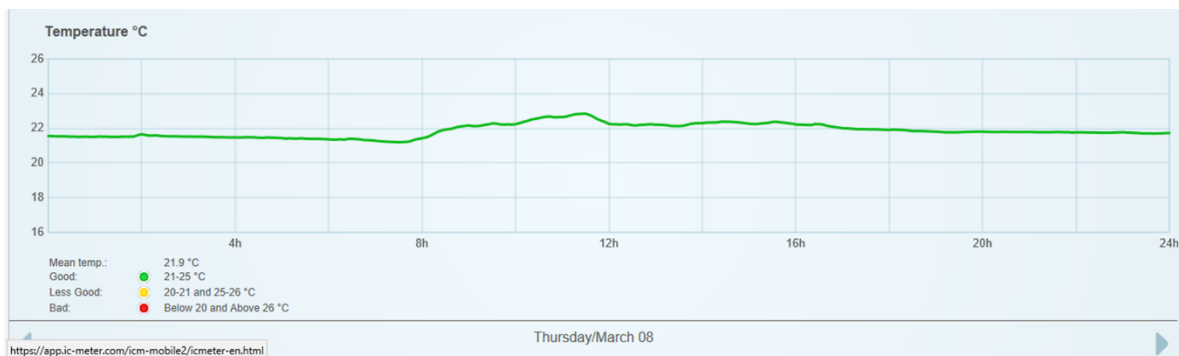
Temperaturen i den første børnehavestue ligger generelt fint. Kommunen angiver, at der styres efter 21 grader, men generelt også i den kolde periode i marts måned ligger temperaturen omkring de 22 grader. I åbningstiden ofte en smule højere på grund af varmeafgivelsen fra de tilstedeværende personer og ind i mellem på grund af solindfald.

Der sker kun meget lidt natsænkning, da bygningen er opvarmet med fjernvarme.

Graf over temperaturforløbet den 8.3.2018 i den første børnehavestue

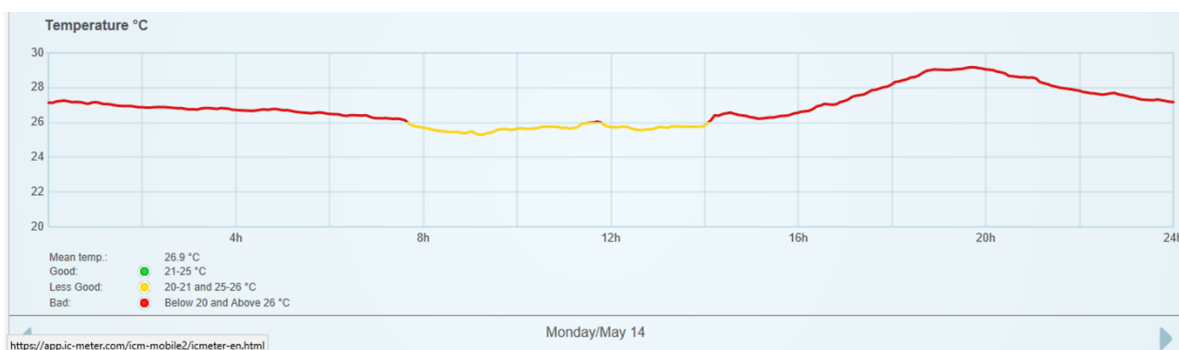
Generelt kan det dog konstateres, at de højeste temperaturer indenfor forekommer efter lukketid, hvor alle har forladt institutionen, og hvor ventilationsanlægget skruer ned og døre og vinduer er lukket.

Ventilationsanlægget er generelt i stand til at holde temperaturen på nogenlunde udetemperaturen. Og det vurderes at være fornuftigt, idet det må forventes, at børnene i de varme majdage i meget høj grad har været udenfor.

Graf over temperaturforløbet i den første børnehave en varm majdag den 14.5.18.

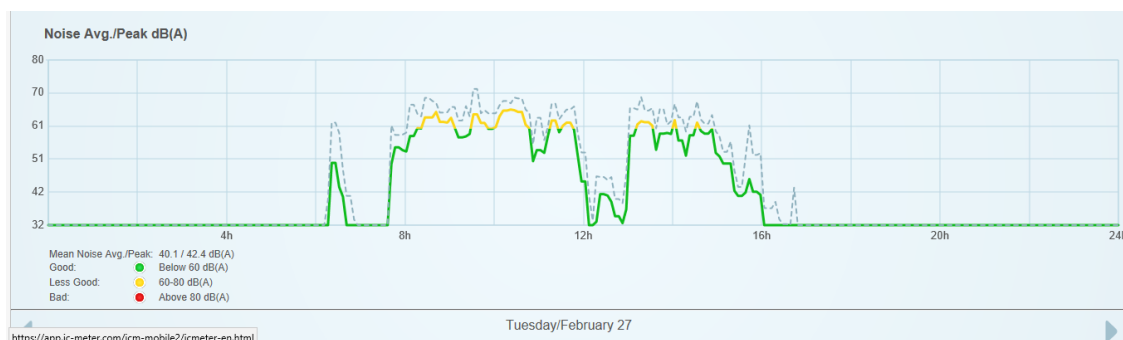
Lydtrykket i den første børnehavestue ligger generelt mellem 60 og 65 dB(A) målt som 5-minutters gennemsnit og spidsværdierne kommer op på omkring 70 dB(A).

Graf over lydtryk i den første børnehavestue den 27.2.2018. Den fuldt optrukne linje angiver 5-minutters gennemsnit og den stiplede linje angivet spidsværdierne.

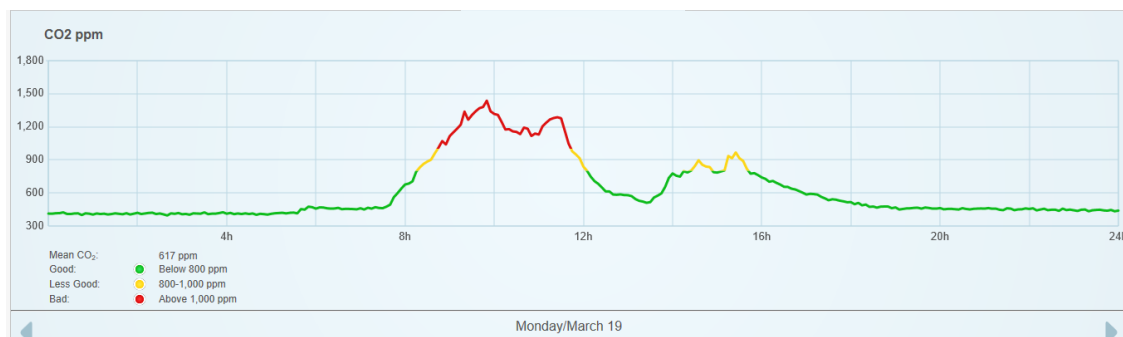
Det er en helt ny institution fra 2014 med et helt nyt ventilationssystem, som angives at have CO<sub>2</sub>-styring efter 800 ppm. Det virker derfor underligt, at CO<sub>2</sub>-niveauet ofte når op til typisk 1.300-1.400 ppm i længere tid. Og enkelte dage endnu højere.

Graf over CO<sub>2</sub> over dagen den 19.3. 2018 i den anden børnehavestue.

Når der nu er brugt penge på at installere et på papiret optimalt ventilationssystem under hensyn til indeklimaet, så bør det også driftes og evt. ændres, så dette optimale indeklima opnås.
