# INDEKLIMA I DAGINSTITUTIONER

bilagsrapport

Bedre indeklima i daginstitutioner  
- et pilotstudie

1. udgave, marts 2019

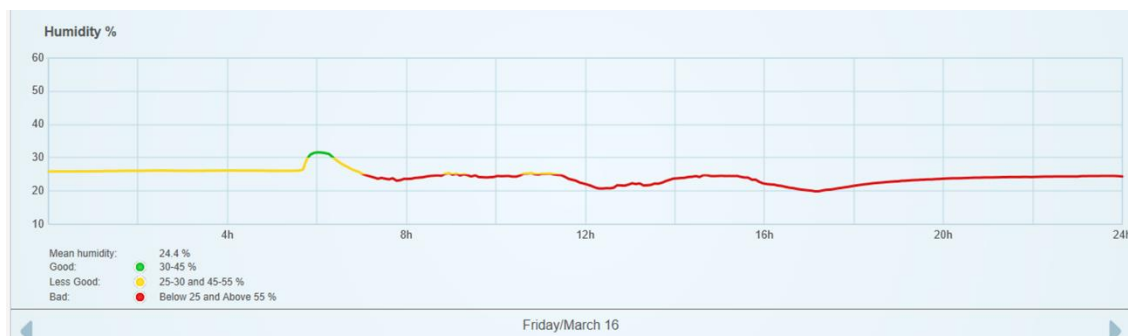
Modsat ses, som i andre institutioner, at i en institution med mekanisk ventilation med varmegenvinding kan RF komme ganske langt ned – og noget under det anbefalede minimum på 25 % i de kolde og ret tørre uger i marts. Og dette lave niveau kan være årsag til personalets udtalelser om problemer med for tør luft.

Graf for den relative luftfugtighed fredag den 16.3.2018 i den anden børnehavestue. RF falder her til omkring 20 %, hvilket normalt vurderes som for lavt.

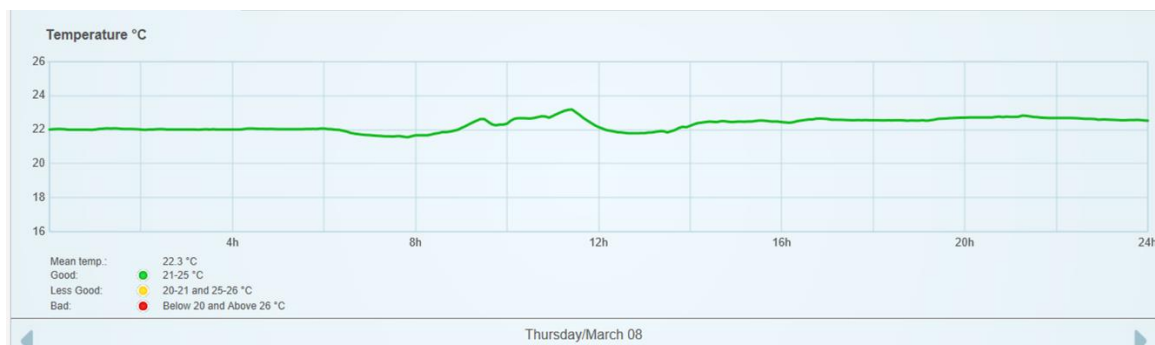
Temperaturen i den anden børnehavestue ligger generelt fint på 22 grader som grundniveau. I åbningstiden ofte en smule højere på grund af varmeafgivelsen fra de tilstedeværende personer og ind i mellem på grund af solindfald. Det er dog gennemsnitligt en grad højere end den temperatur på 21 grader, som kommunen angiver som grundniveauet.

Der sker kun meget lidt natsænkning, da bygningen er opvarmet med fjernvarme. Det kan endvidere være svært at opnå en betydende natsænkning i en så ny og velisoleret bygning.

Graf over temperaturforløbet den 8.3.2018 i den anden børnehavestue.

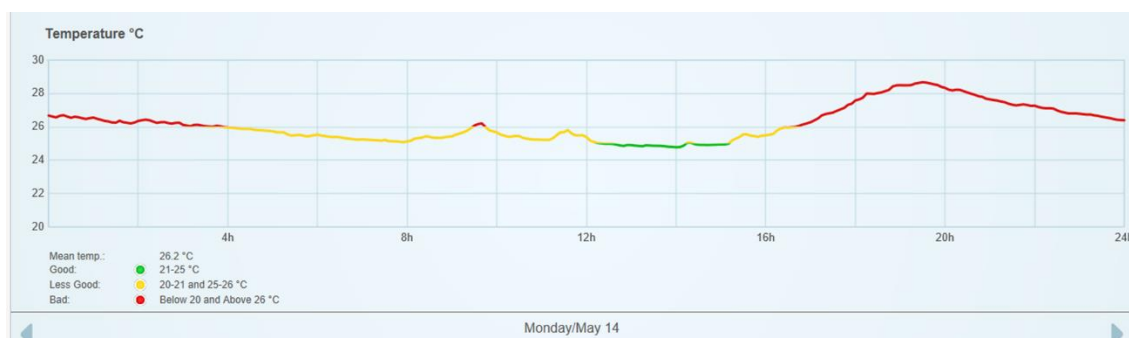
I så nye bygninger kan der opstå problemer med overophedning, når udetemperaturen stiger og solen skinner. Dette er "naturligvis" også tilfældet i den anden børnehavestue, hvor vinduerne dog vender mod øst og nord.

Vi viser her grafen for samme dag som for den første børnehavestue. Det ses, at orienteringen af den anden børnehavestue mod nord og øst muliggør en lidt lavere temperatur end i den første børnehavestue.

Graf over temperaturer i den anden børnehavestue på den varme mandag den 14.5.2018.

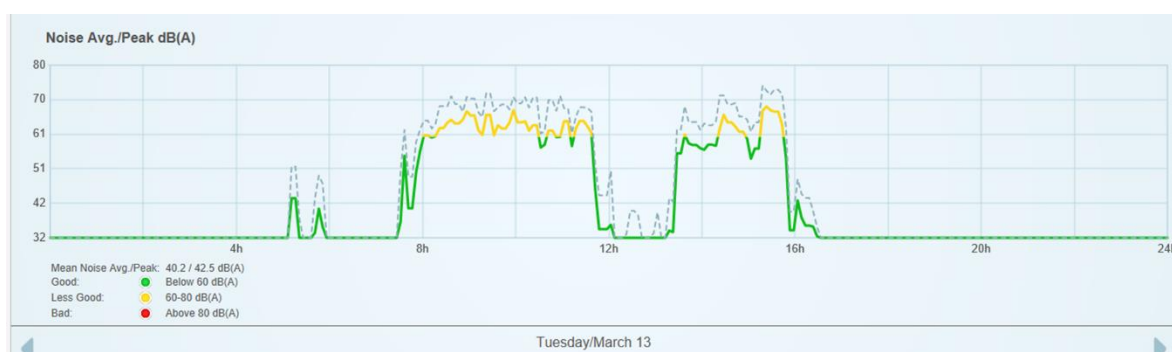
Lydtrykket i den anden børnehavestue ligger generelt mellem 60 og 65 dB(A) målt som 5-minutters gennemsnit og spidsværdierne kommer op på omkring 70 dB(A).

Graf over lydtrykniveauet i den anden børnehavestue den 13.3.2018. Den fuldt optrukne linje angiver 5-minutters gennemsnit og den stiplede linje angiver spidsværdierne.

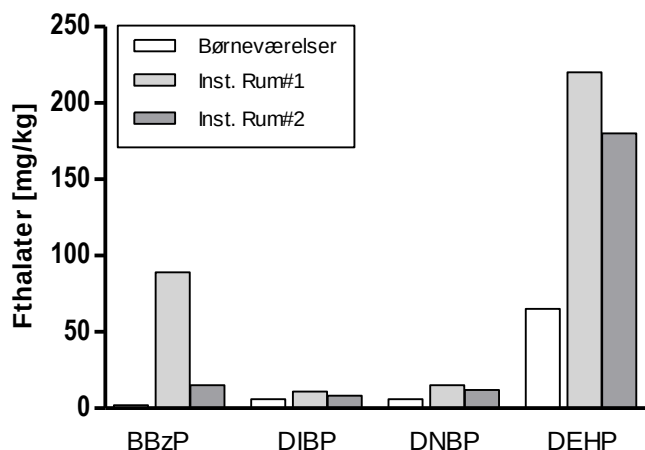
Niveauet af ftalater i den første målte børnehavestue er meget forskelligartet (lysegrå søjler angivet som rum #1 i figuren nedenfor). BBzP finder vi i en koncentration, som kun ses højere i nogle få af de andre undersøgte institutioner. Derimod er DIBP og DNBP særdeles lave. DEHP er altid den af ftalaterne man finder i højest niveau, men dette er ikke bemærkelsesværdigt højt. Der er ikke observeret meget legetøj på stuen, men bidraget til særligt BBzP kan komme fra mange andre ting, særligt produkter af blød og bøjelig plastik.

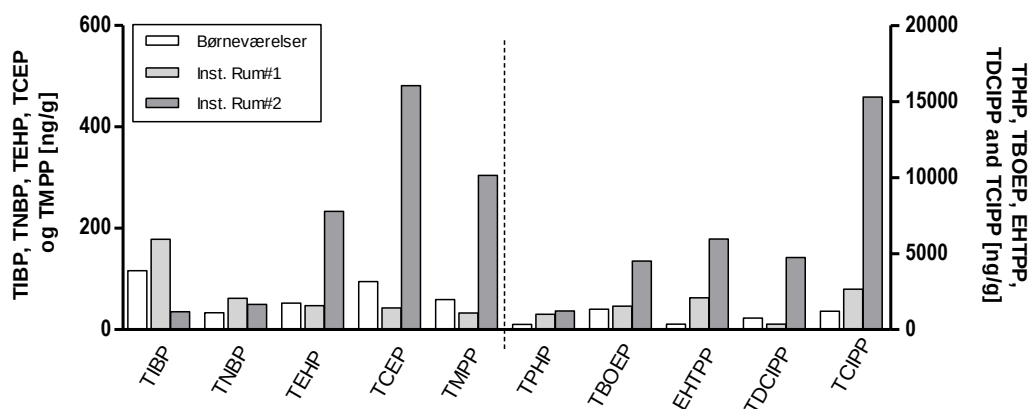
I den første børnehavestue finder vi forholdsvis lave niveauer af flammehæmmerne (lysegrå søjler angivet som rum #1 i figuren nedenfor). Det er de færreste institutioner, hvor niveauet gennemgående

er så lavt. Det kan bl.a. skyldes, at der ikke er legetæpper på stuen, hvilket ellers kan bidrage til, at støvet, hvori kemikalier bindes, bliver ophobet.

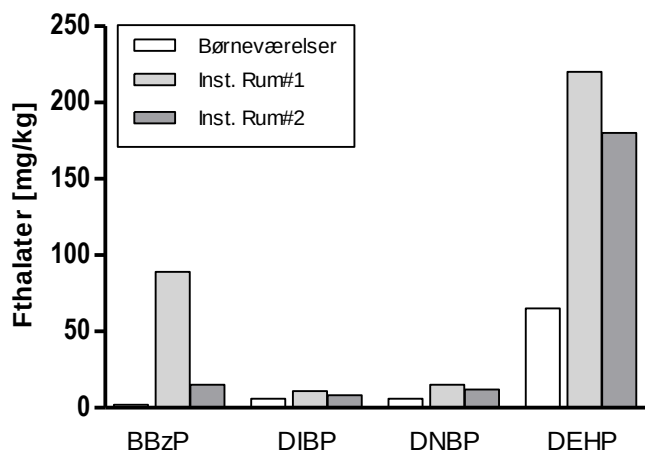
I den anden børnehavestue finder vi endnu lavere niveauer af ftalaterne (mørkegrå søjler angivet som rum #2 i figuren nedenfor) end vi gjorde i den første børnehavestue. Dette er meget positivt, og viser, at det for institutioner godt kan lade sig gøre at have et lavt niveau af ftalater. Niveauerne for DIBP og DNBP er ikke meget højere end det vi har fundet på børneværelser i en tidligere undersøgelse der lignende denne (hvide søjler i figuren nedenfor). Man vil ellers forvente, at institutioner har højere niveauer end børneværelser, mest af alt pga. mængden af legetøj og andre underholdningselementer til børn (såsom skummøbler osv.).

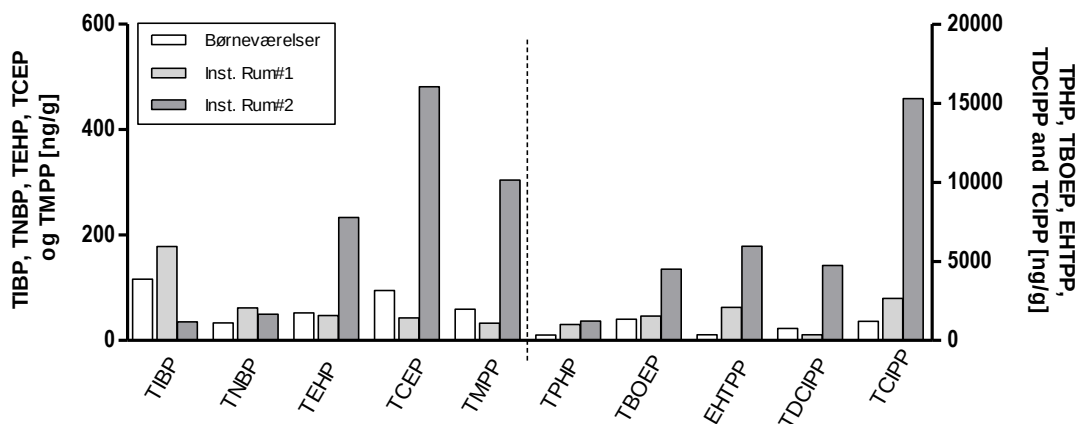
I den anden børnehavestue finder vi et noget højere niveau af flammehæmmere (mørkegrå søjler angivet som rum #2 i figuren nedenfor) end vi gjorde i den første børnehavestue. Det er svært at pege på noget specifikt, som kan være medvirkende til at skabe det billede vi ser, men antallet af legetæpper på stuen bidrager i hvert fald til, at mere støv ophobes, ikke mindst fordi, at rengøringen bliver besværliggjort. Dette er problematisk da kemikalier binder sig til støv.

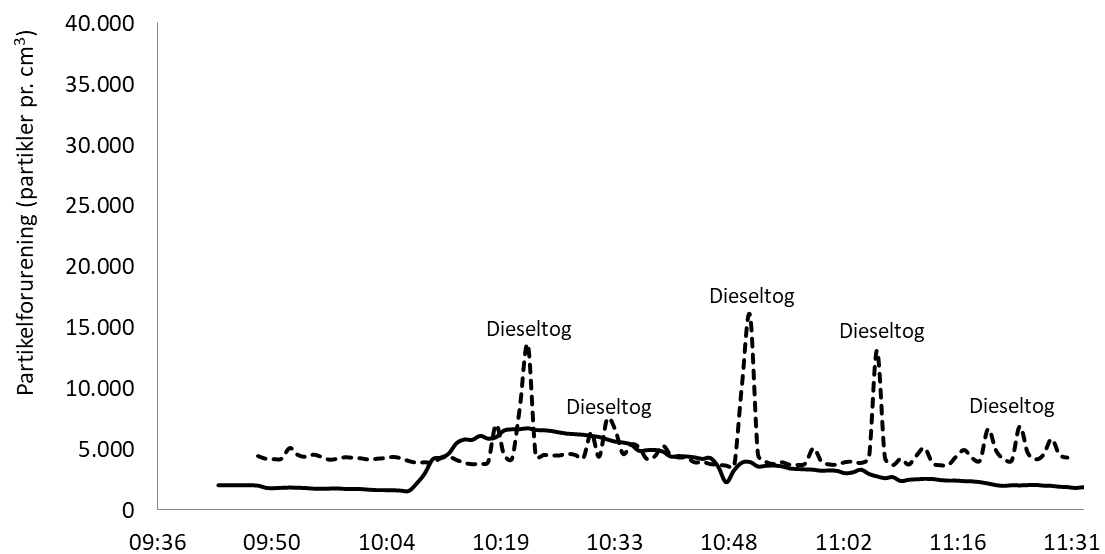
Ved målingernes start var der en rimelig ren luft både i børnehavestuen og på legepladsen. Forureningen var lavest på stuen, fordi filteret i den mekaniske ventilation fjerner partikler. Der ses ikke påvirkning at indeklimaet i institutionen grundet dieseltog, da der ikke er tidsmæssigt sammenhæng mellem forureningsudslag fra tog ude på legepladsen og indenfor (se figur). Den lille stigning i børnehavestuen skyldes sandsynligvis mados.

Selv om vinden blæser forureningen fra dieseltog ind over legepladsen og institutionen ses der ikke forurening af indeklimaet i børnehavestuen. Ude på legepladsen måles forurening fra dieseltog, men næppe et niveau, som vil påvirke børnenes helbred. Ved målinger i forbindelse med andre projekter er dog observeret langt højere forurening fra dieseltog end forureningen fra de tog, der kørte forbi institutionen den pågældende dag.

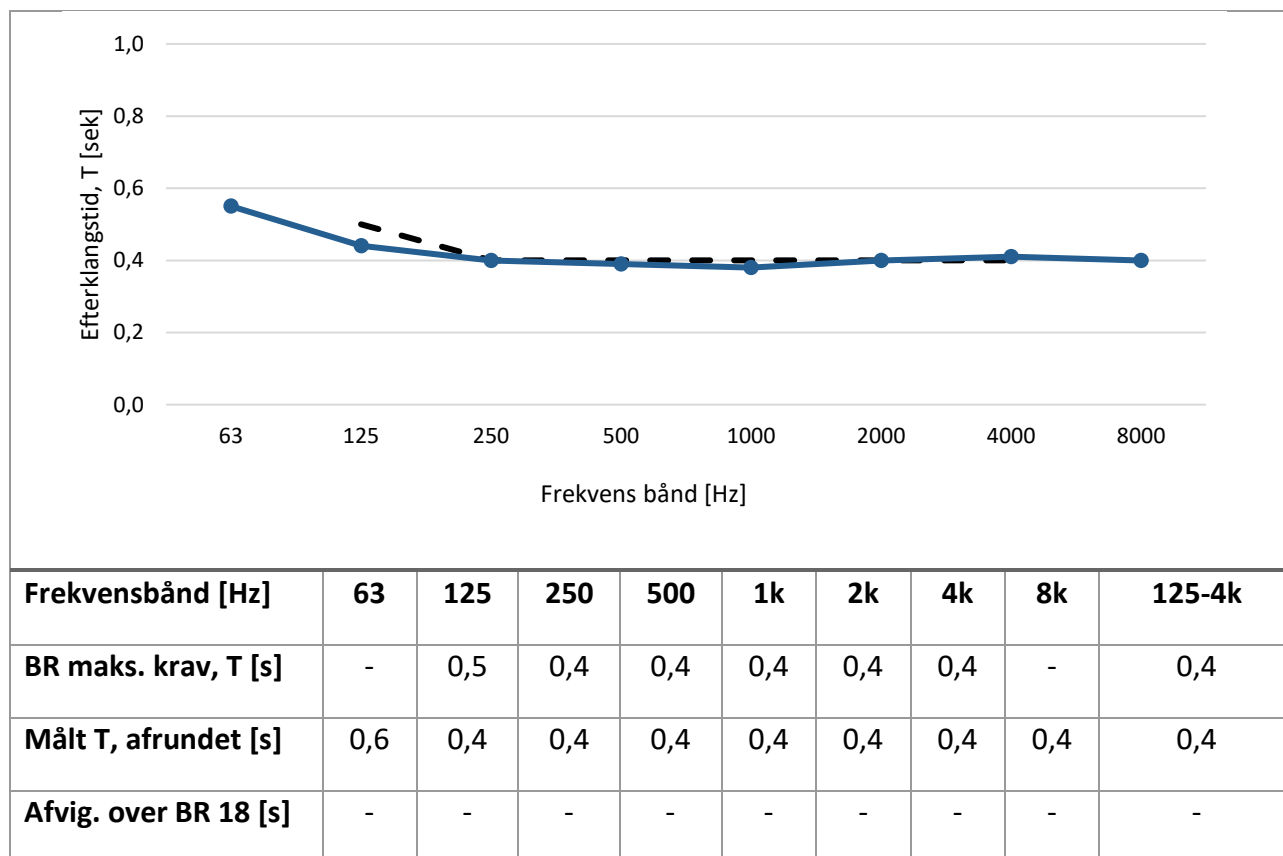
Målt efterklangstid, i sekunder, og kravet til maksimalt tilladt efterklangstid iht. Bygningsreglementet og Arbejdstilsynet (BR maks. krav). I tabellen er den målte efterklangstid angivet afrundet (mørkegrå linje) og afvigelserne fra BR-kravene er angivet (sort stiplede linje). "125-4k" angiver den gennemsnitlige efterklangstid fra 125 Hz – 4 kHz.

Rummet overholder BR 18's krav til efterklangstid og dermed anbefalingerne for et godt akustisk indeklima i daginstitutioner.

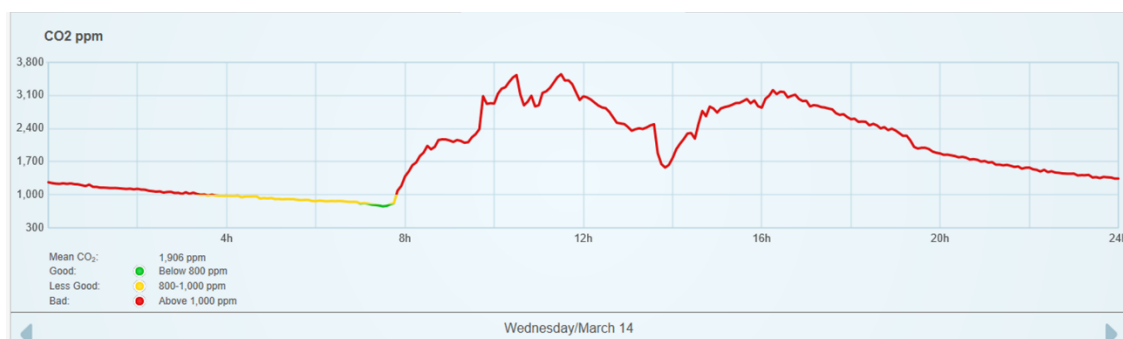
Dette sker også, men absolut ikke i tilstrækkeligt omfang. Et typisk forløb hen over dagen på en kold dag er således fra den 14. marts. Her ses at på trods af, at der faktisk udluftes i løbet af dagen, så er CO<sub>2</sub>-niveauet absolut ikke tilfredsstillende.

*Graf over CO<sub>2</sub>-niveau i den første børnehavestue onsdag den 14. marts 2018.*

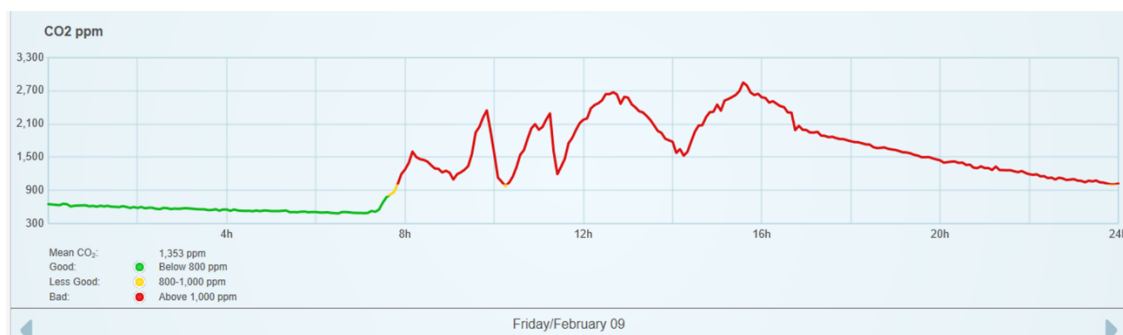
Selv om der andre dage, som den 9. februar, luftes meget kraftigt ud, så er det ikke engang nok til at holde CO<sub>2</sub>-niveauet lavt over dagen. Men det hjælper gevaldigt, da børnene herved får nogle friske pust, inden CO<sub>2</sub>-niveauet igen stiger for højt op.

Det ses også, at denne dag starter de maksimalt 6 mindste børn med at sove omkring kl. 12, hvor CO<sub>2</sub>-niveauet fortsat er højt. Og selv om der formentlig står et vindue åbent, og at der kun er maksimalt 6 børn på stuen, så falder CO<sub>2</sub>-niveauet alligevel kun til omkring 2.000 ppm, mens der soves.

*Graf over CO<sub>2</sub>-niveau i den første børnehavestue fredag den 9. februar 2018.*

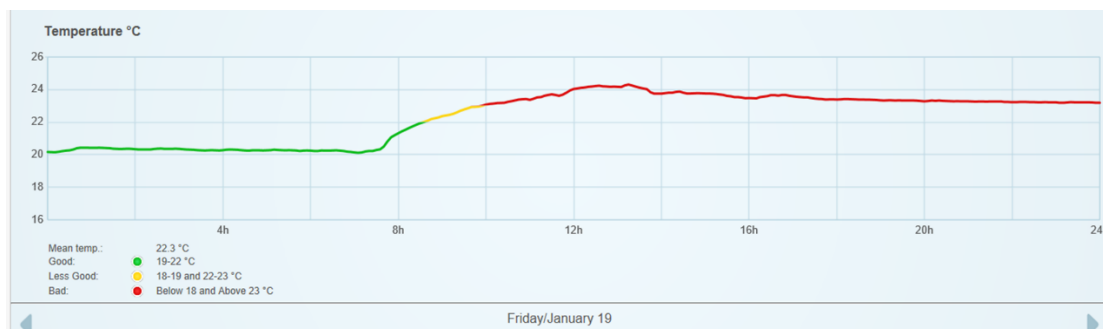
I starten af januar ligger temperaturen pænt omkring de 22 grader. Herefter falder den så til 20 grader ved starten af fredag den 19. januar. Det føles formentlig koldt, så i løbet af formiddagen hæves temperaturen til knap 24 grader, hvor den så forbliver hele weekenden.

At det føles koldt i løbet af formiddagen, kan også have betydning for, at der ikke luftes meget ud, hvorfor CO<sub>2</sub>-niveauet selvfølgelig stiger samtidig med temperaturen.

*Graf over temperaturen i den første børnehavestue fredag den 19. januar 2018.*

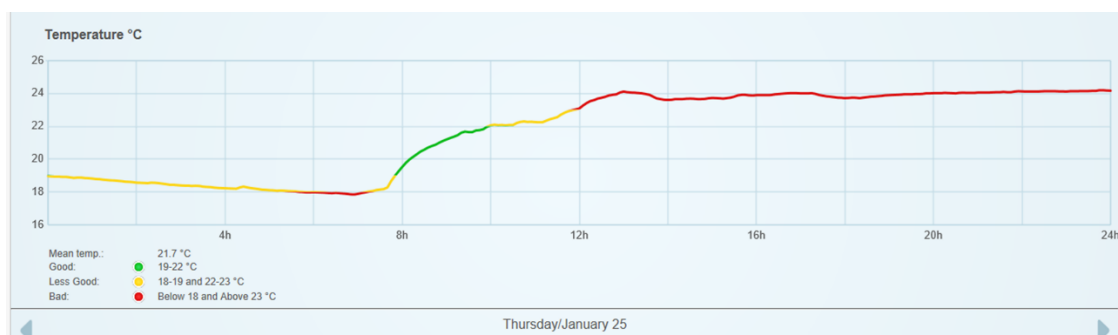
Det høje niveau sænkes herefter løbende den efterfølgende uge frem mod torsdag den 25. januar, hvor morgentemperaturen nu er helt nede på 18 grader. Og så gentager forløbet sig med stigende temperatur, som holder sig på omkring 25 grader både fredag og hele weekenden.

*Graf over temperatur i den første børnehavestue torsdag den 25. januar 2018.*

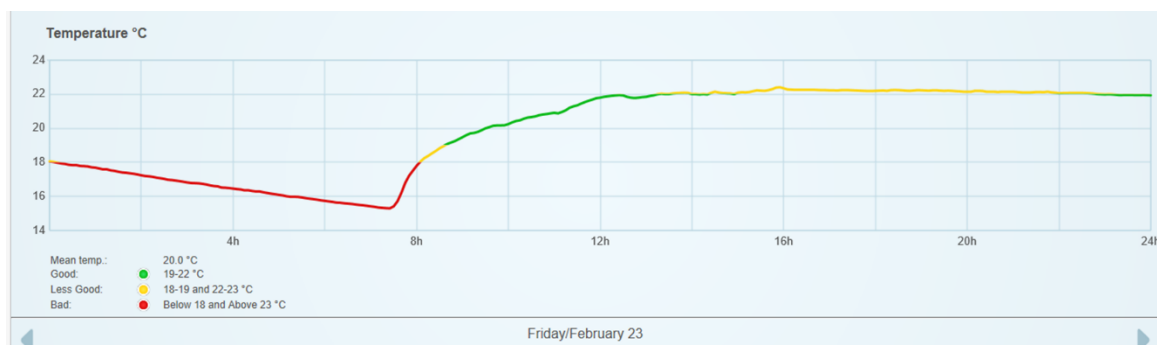
Men så kommer pludseligt et gevaldigt dyk igen natten mellem torsdag den 22.2. og fredag den 23.2. Helt ned til 15 grader, når personalet møder ind. Det resulterer igen i et markant opvarmningsbehov, som har den bivirkning, at der kommer et CO<sub>2</sub>-niveau på 3.300 ppm, da udluftning formentlig undlades af hensyn til at genopvarme.

*Graf over temperaturen i den første børnehavestue fredag den 23. februar 2018.*

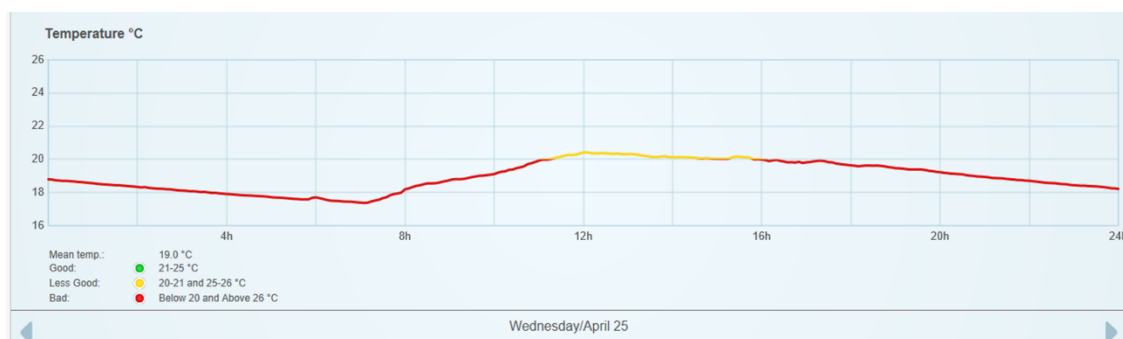
Sidste eksempel vi medtager her, er onsdag den 25.4., hvor temperaturen fra en lav morgentemperatur forbliver lav hele dagen. Alligevel stiger CO<sub>2</sub>-niveauet tilsvarende til omkring 4.500 ppm og holder sig der fra 11 til 12.

*Graf over temperaturen i den første børnehavestue onsdag den 25. april 2018.*

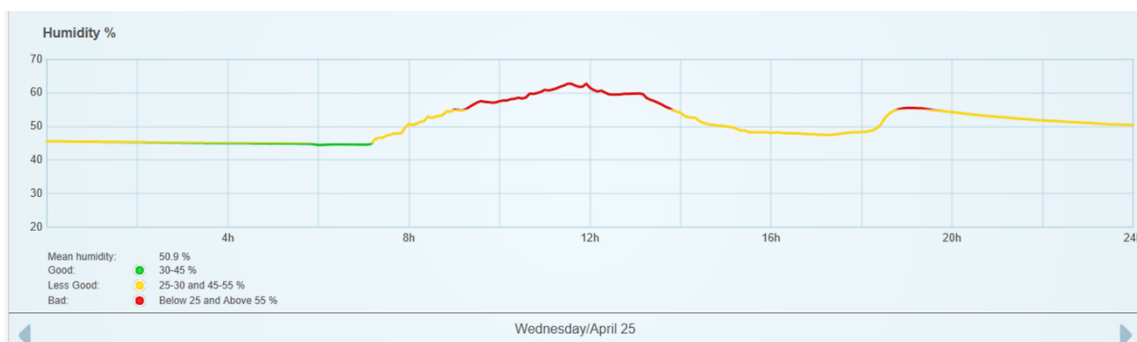
Der er naturligvis en sammenhæng mellem CO<sub>2</sub>-niveau og RF i institutionens åbningstid. Den 25. april, hvor temperaturen startede lavt, og opvarmningsperioden uden udluftning resulterede i et meget højt CO<sub>2</sub>-niveau, så resulterer den manglende udluftning ligeledes i en RF over 60 %.

Graf for Den Relative Luftfugtighed (RF) i den første børnehavestue onsdag den 25. april 2018..

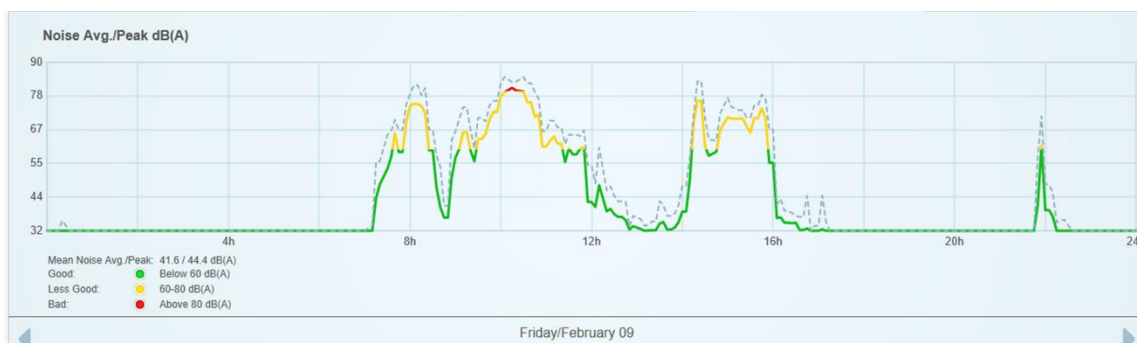
Generelt ligger lydtrykniveauet i fem minutters gennemsnittet oppe omkring 70 – 75 dB(A) og enkelte dage helt oppe omkring de 80 dB(A). De absolutte lydspidser ligger omkring 5 dB(A) højere.

Graf over lydtrykniveau i den første børnehavestue fredag den 9. februar 2018. Den farvede fuldt optrukne linje angiver fem minutters gennemsnittet og den stiplede linje angiver de absolutte spidser.

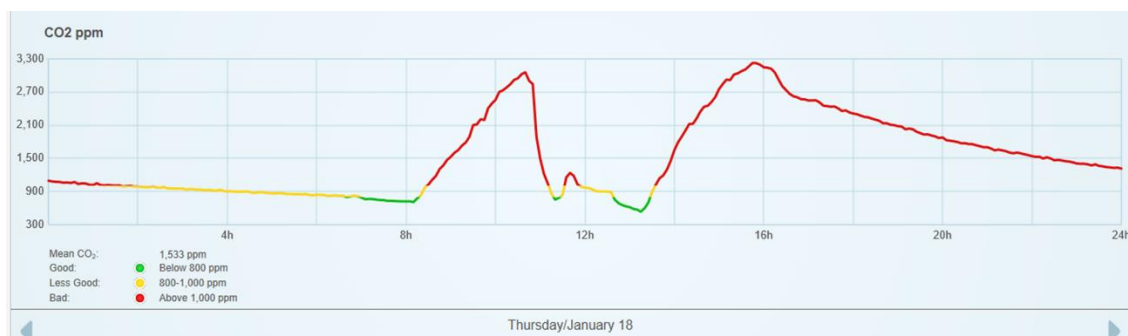
Det betyder, at hvis CO<sub>2</sub>-niveauet skal holdes på maksimalt 1.000 ppm, så skal der luftes grundigt ud ned til 500 ppm hele fem gange i timen, når der fuldt besat med børn og voksne på stuen.

Graf over CO<sub>2</sub>-niveau i den anden børnehavestue torsdag den 18. januar 2018.

CO<sub>2</sub>-niveauet ligger således typisk oppe over de 3.000 ppm i en god del af dagen. På det "gode" dage når CO<sub>2</sub>-niveauet "kun" op omkring 2.500 – 2.700 ppm. Især når børnene er meget udenfor ser CO<sub>2</sub>-niveauet naturligvis bedre og lavere ud.

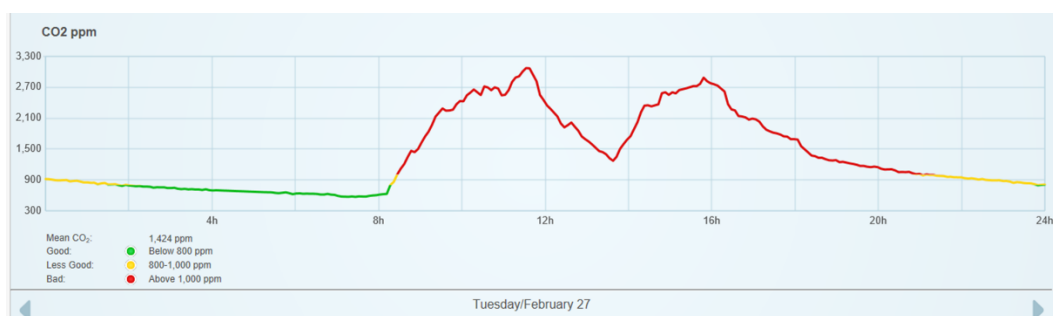
Fredag den 27. februar er et typisk eksempel på CO<sub>2</sub>-niveauet i den anden børnehavestue over en dag, hvor børnene er meget inde. Om formiddagen stiger CO<sub>2</sub>-niveauet hurtigt op til 2.700 ppm og holder sig der indtil frokost, hvor det igen får en tak opad. Derefter er børnene ude i en periode, hvor CO<sub>2</sub>-niveauet falder, hvilket formentlig skyldes personalets udluftning. Klokken 13.30 kommer børnene ind igen og CO<sub>2</sub>-niveauet stiger hurtigt til 2.700 ppm, hvor det holder sig indtil børnene er hentet.

Graf over CO<sub>2</sub>-niveau i den anden børnehavestue tirsdag den 27. februar 2018.

Hvis der slet ikke luftes ud i løbet af formiddagen, så kan det anslås, at CO<sub>2</sub>-niveauet vil stige til omkring 4.500 ppm ved frokosttid lidt i 12. Denne situation er klart uacceptabel.

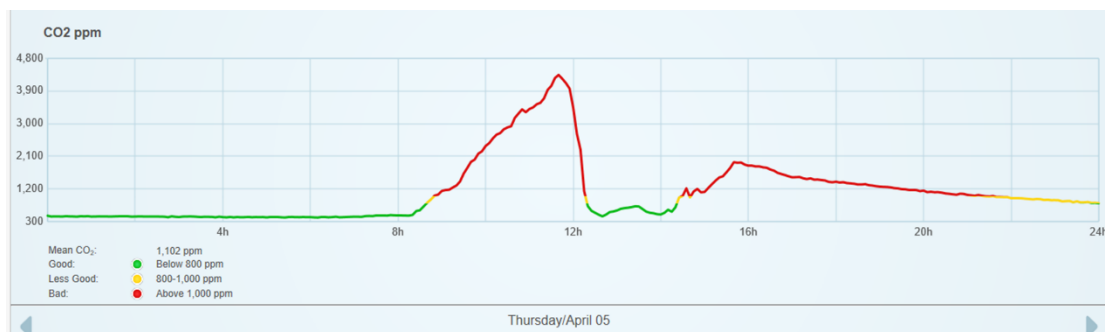
Graf over CO<sub>2</sub>-niveau i den anden børnehavestue torsdag den 5. april 2018.

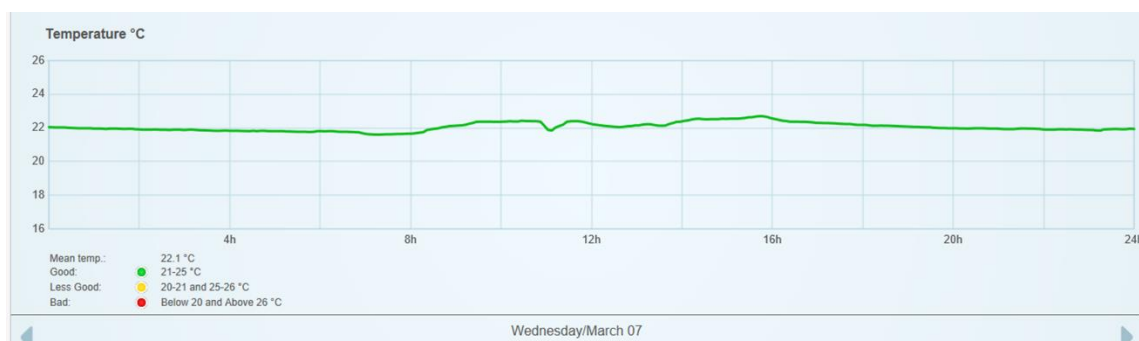
Dette kan skyldes en bedre temperaturregulering via termostaterne i rummet end i den første børnehavestue. Det kan skyldes en mindre udluftningsfrekvens med effekt for et højt CO<sub>2</sub>-niveau. Og det kan, som det f.eks. ses den 7. marts omkring kl. 11, skyldes, at der udluftes kort og effektivt, og at denne udluftning derfor har minimal negativ effekt på temperaturen.

Graf over temperaturen i den anden børnehavestue onsdag den 7. marts 2018.

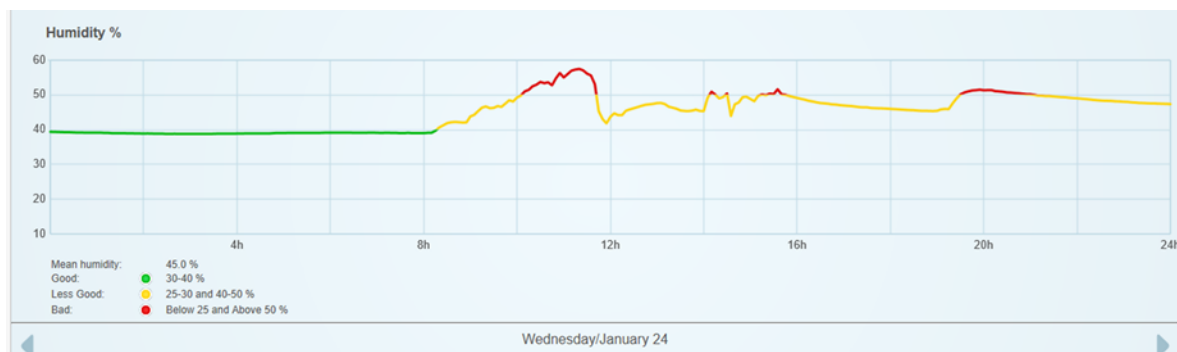
Den Relative Luftfugtighed (RF) i den anden børnehavestue ligger for det meste rimelig fornuftigt mellem 30 og 50 %. Men der er også en række dage i januar, hvor RF i den anden børnehavestue i løbet af dagene når op mellem 55 og 60 % som f.eks. den 24. januar. Disse dage er der flere af i den anden børnehavestue end i den første børnehavestue og er stort set altid sammenfaldende med et højt CO<sub>2</sub>-niveau, hvor begge dele skyldes meget mangelfuld ventilation.

Graf over Relativ Luftfugtighed (RF) i den anden børnehavestue onsdag den 24. januar 2018.

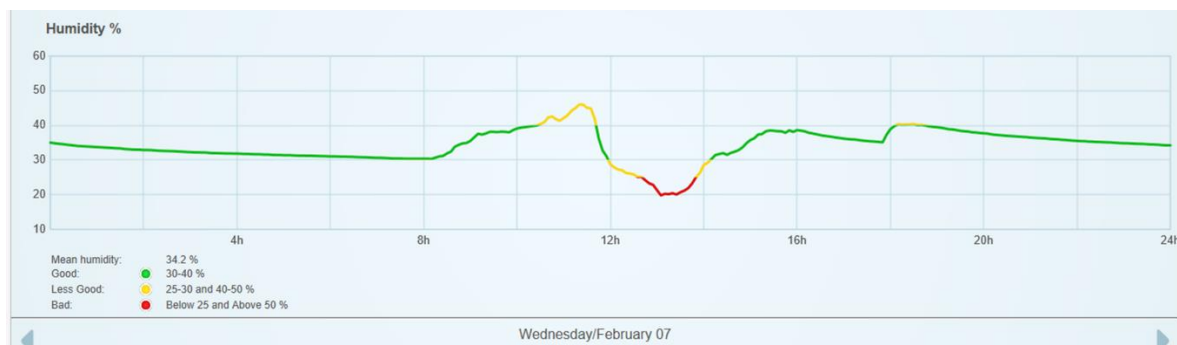
Den anden børnehavestues mønster med ganske lidt udluftning i løbet af formiddagen, men til gengæld en meget kraftig og langvarig udluftning efter frokost er ikke optimalt. Der ser således f.eks. ud til at blive luftet ud i en hel time onsdag den 7.2. Det er alt for voldsomt og slet ikke nødvendigt for at reducere CO<sub>2</sub>-niveauet til under 1.000 ppm. Denne praksis bør erstattes af flere kortere effektive udluftninger med gennemtræk i løbet af dagen.

Graf over Relativ Luftfugtighed (RF) i den anden børnehavestue onsdag den 7. februar.

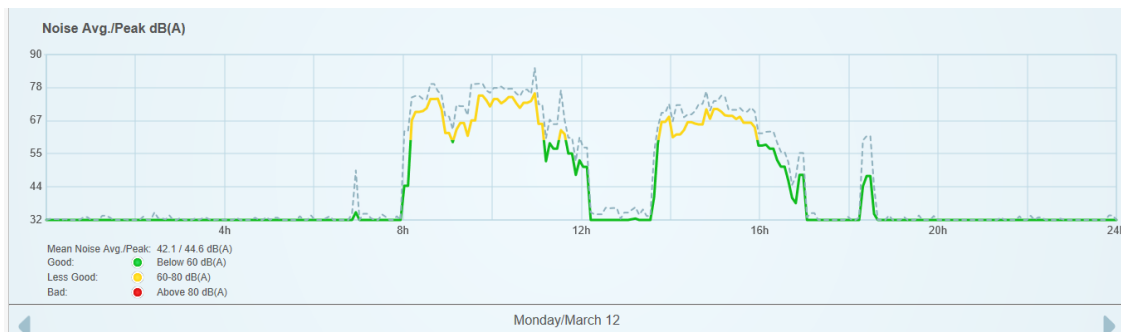
Lydtrykniveauet ligger omkring 75 dB(A) i fem minutters gennemsnittet og oppe på knap 80 dB(A) i spidserne.

Graf over lydtrykniveauet i den anden børnehavestue mandag den 12. marts 2018.

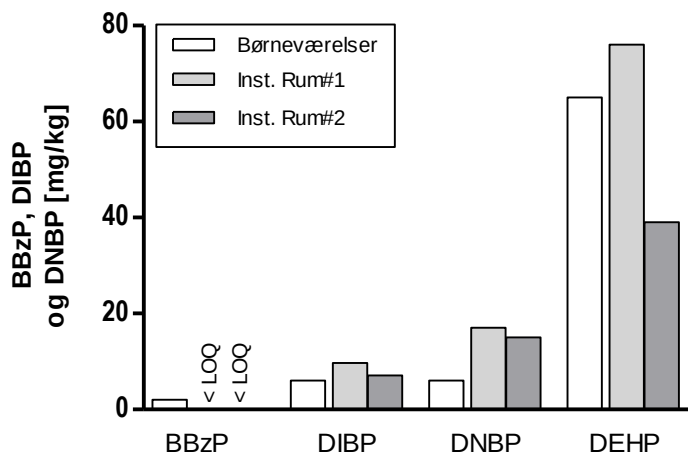
I den målte børnehavestue, som i graferne nedenfor er angivet som rum 1, ser vi forholdsvis lave niveauer af alle ftalaterne. Sammenlignet med det gennemsnitlige niveau vi tidligere har fundet i en lignende undersøgelse af børneværelser (hvide søjler på figuren), så er niveauet generelt ikke meget højere på denne stue. Kun ftalaten DNBP (også kendt som DBP) ligger noget højere end den gennemsnitlige måling fra børneværelser, men niveauet er stadig forholdsvis lavt sammenlignet med de niveauer, vi ser i 19 andre danske børneinstitutioner, hvori tilsvarende målinger er udført. Tendensen blandt de undersøgte institutioner er generelt, at kemikalieniveauerne er noget højere i institutionerne end i børneværelserne. Dette betyder, at denne stue er blandt de laveste målinger for ftalaterne vi ser i denne undersøgelse, hvilket naturligvis er positivt.

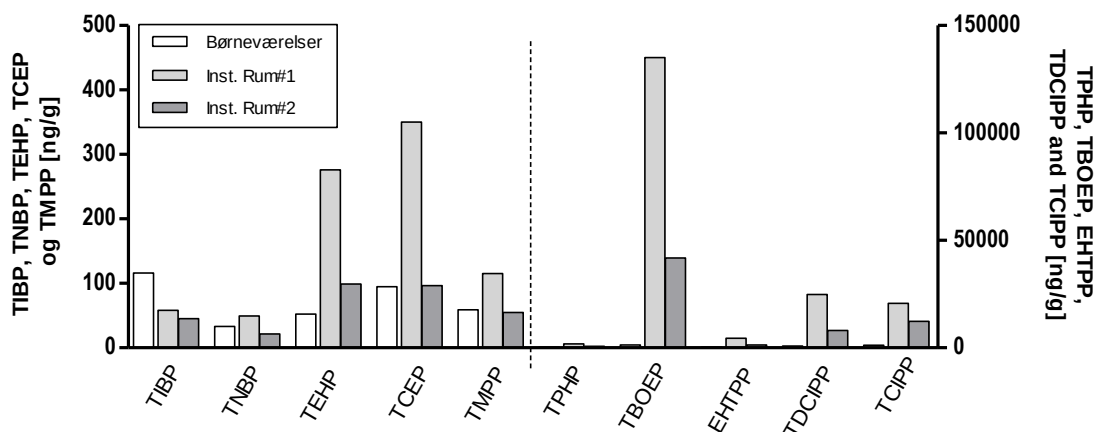
I den målte børnehavestue, som i grafen nedenfor igen er angivet som rum 1, ser vi et særligt højt niveau af særligt TBOEP. Kun i to andre institutioner finder vi niveauer af TBOEP, der er højere end det, der er målt i børnehavestuen. Også TEHP og TCEP findes i forholdsvis høje niveauer. Af disse tre stoffer er det kun TCEP, der er reguleret i legetøj til børn. Det er det på baggrund af, at det virker kræftfremkaldende. Flammehæmmerne er dog overordnet set mistænkt for at være hormonforstyrrende.

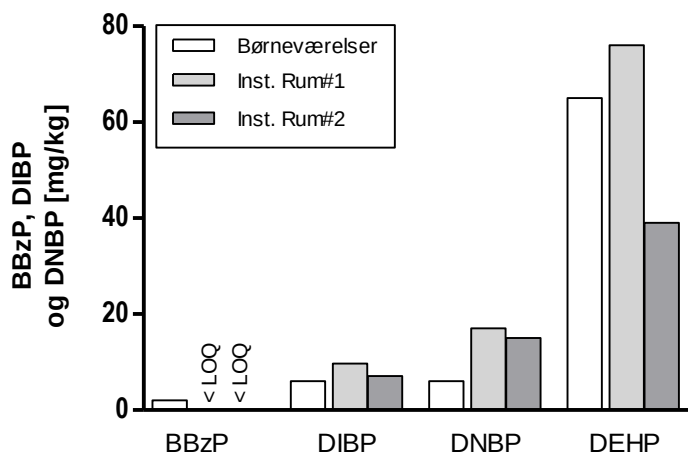
I den anden børnehavestue, som i grafen nedenfor er angivet som rum 2, er niveauet af ftalaterne generelt lidt lavere end det vi fandt for den første børnehavestue. Det der springer mest i øjnene er, at DEHP er lavere end det, vi fandt i en lignende undersøgelse af børneværelser (hvide søjler i figuren), hvor der må forventes at være langt mindre legetøj og andet blødt plastik, end i en børneinstitution. Så det giver en indikation af, at niveauerne af de målte kemikalier på denne børnehavestue er meget lave.

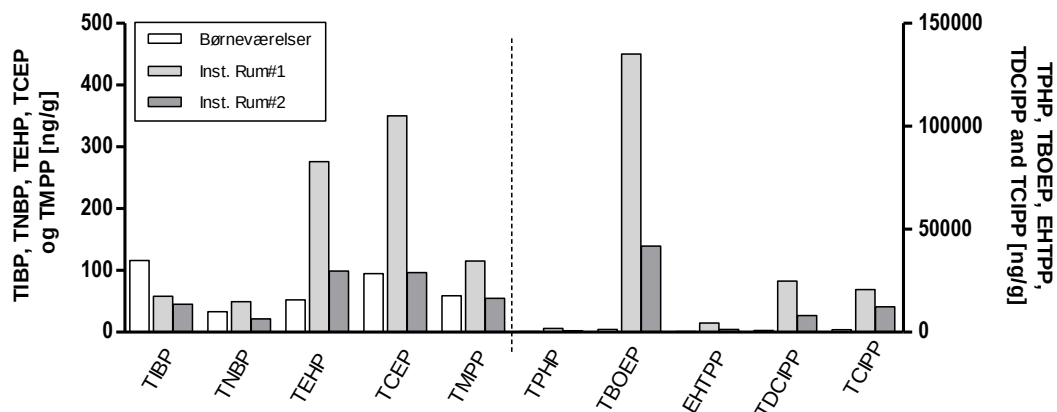
Niveauet af flammehæmmere ligger meget lavere i den anden børnehavestue (angivet som rum 2 på grafen nedenfor) sammenlignet med det, vi har målt i den første børnehavestue (rum 1 på grafen nedenfor). Selvom TBOEP er noget lavere i den anden børnehavestue sammenlignet med i den første børnehavestue, så ligger niveauet alligevel blandt den høje andel af de samlede målinger, vi har lavet i 20 danske børneinstitutioner.

For TBOEP måler vi et forholdsvis højt niveau på den ene børnehavestue. På trods af, at den ikke er klassificeret og altså ikke forbudt at anvende i legetøj, mener vi alligevel, at niveauet er for højt. Flammehæmmerne er overordnet set mistænkt for at være hormonforstyrrende og derfor bør særligt børn, have den mindst mulige udsættelse for disse stoffer. Igen skal det nævnes, at det er den samlede udsættelse for skadelige kemikalier, vi er bekymrede for, og derfor bør der arbejdes på at nedsætte koncentrationen så meget som muligt.

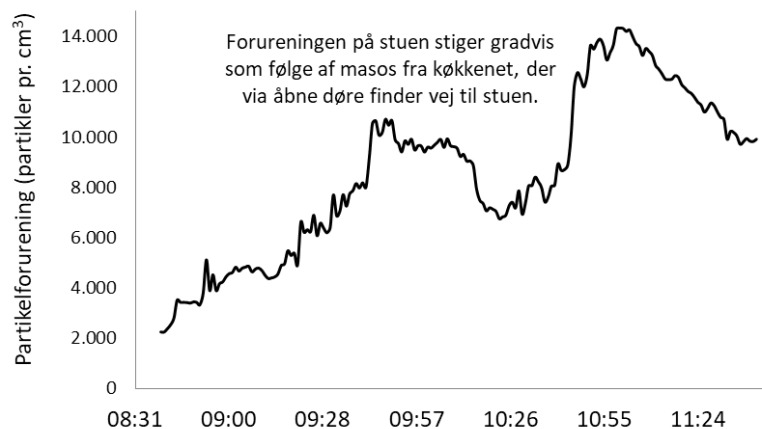
Køkkenpersonalet mener, at der er meget dårlig ventilation i køkkenet og har talt om, om emhætten suger godt nok. Ruderne dugger ved madlavning, selv om der altid anvendes emhætte. Der blev observeret klar sammenhæng mellem forurening på stuen og lugten af mados – særlig når dørene mod køkkenet var åbne.

Ved målingernes start er luften på stuen ren. Madosen øger forureningen på stuen op til en faktor 7 (se figur).

Selv om luftkvaliteten på den målte børnehavestue påvirkes af madosen, så anses partikelforureningen som følge af madlavning ikke for kritisk høj. Det er imidlertid tydeligt, at emhætten ikke er kraftig nok til at undgå spredning af forureningen til stuerne i institutionen. Forureningen på stuen kan nedsættes ved at holde dørene mod køkkenet lukkede, når der laves varm mad – særligt når der steges og bages eller ristes brød.

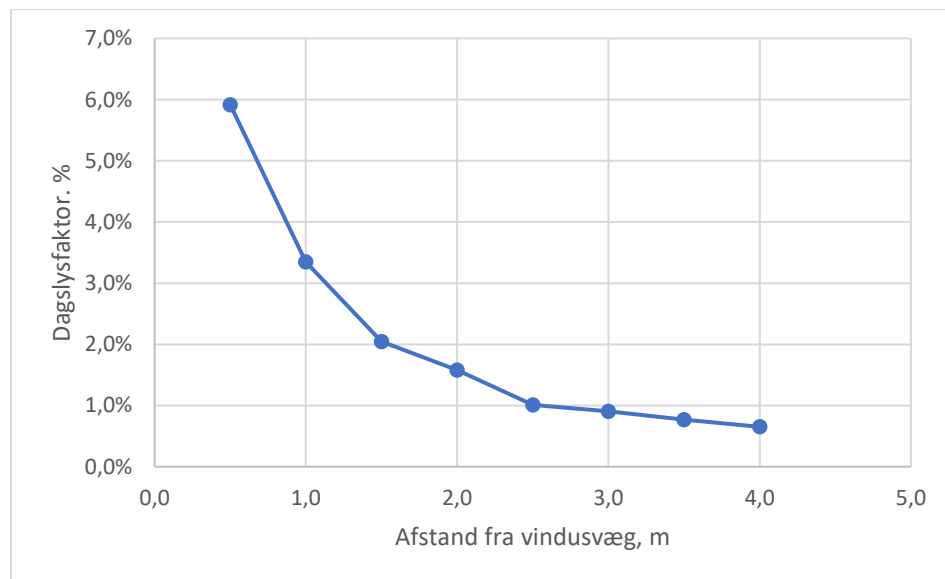
Måling af dagslysfaktorerne viser at niveauet er ca. 3,5 % i en afstand 1 m fra vinduesvæggen, og falder til ca. 0,5 % i bagerste del af rummet.

Ifølge bygningsreglementet 6.5.2, stk. 1 kan dagslyset i arbejdsrum mv. anses for at være tilstrækkeligt, når det ved måling kan eftervises, at der er en dagslysfaktor på 2 pct. ved arbejdspladserne. Kommer

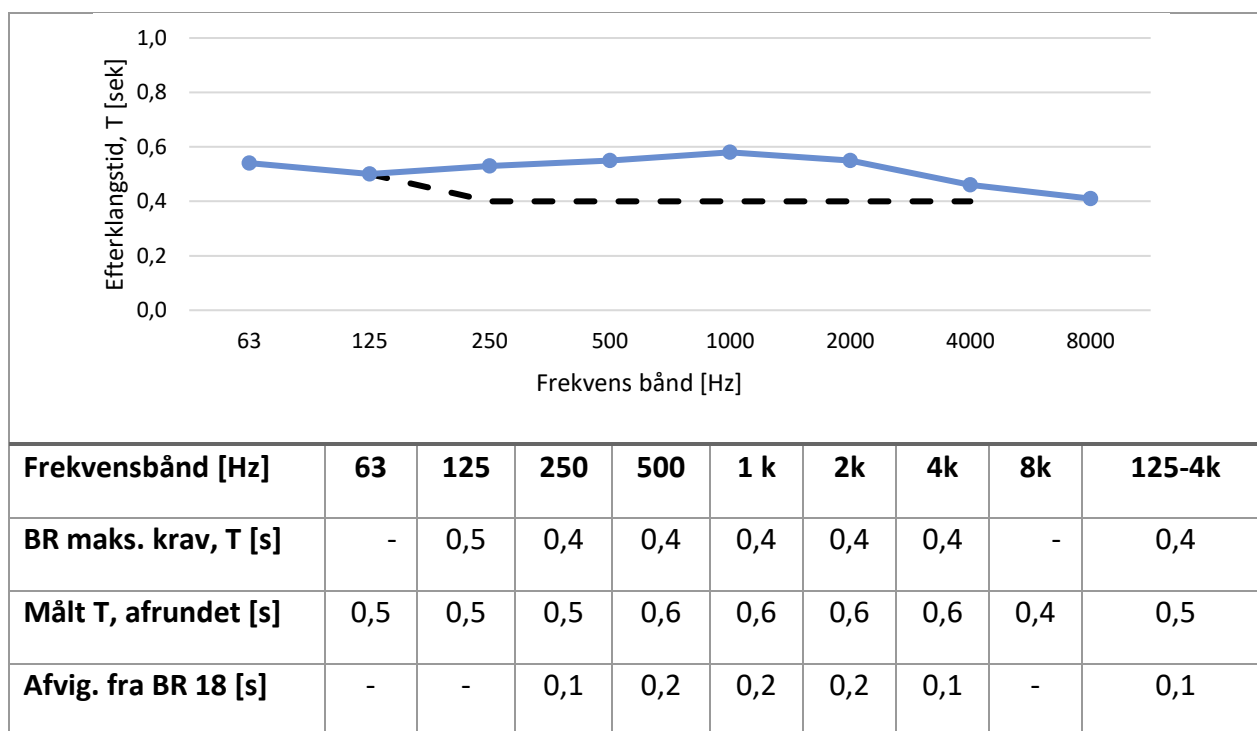
Målt efterklangstid og kravet til maksimalt tilladt efterklangstid iht. Bygningsreglementet og Arbejdstilsynet (BR maks. krav). I tabellen er den målte efterklangstid angivet afrundet (blå linje) og afvigelserne fra BR-kravene er angivet (sort stiplede linje). "125-4k" angiver den gennemsnitlige efterklangstid fra 125 Hz – 4 kHz.

Rummet overskrider kravene til efterklangstid både ved enkelte frekvensbånd, i mere end to frekvensbånd, med mere end 20 % og i gennemsnit. Rummet lever derfor ikke op til BR 18's krav og anbefalingerne for et godt akustisk indeklima i daginstitutioner.

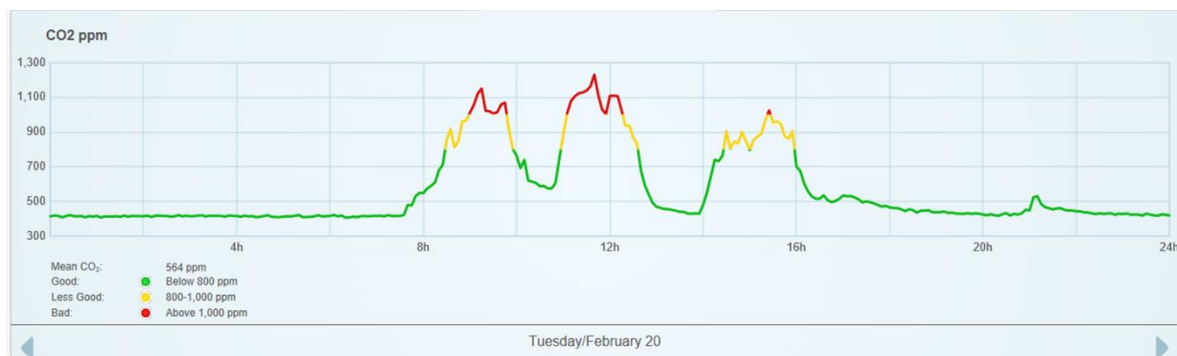
På enkelte tidspunkter når CO<sub>2</sub>-niveauet op på 1.300 ppm, men dette er kun i meget kort tid, indtil ventilationen bringer det ned igen. Det vurderes ikke at have væsentlig betydning for indeklimaet.

Graf over CO<sub>2</sub>-niveau i den målte børnehavestue i Daginstitution nummer 18 tirsdag den 20. februar.

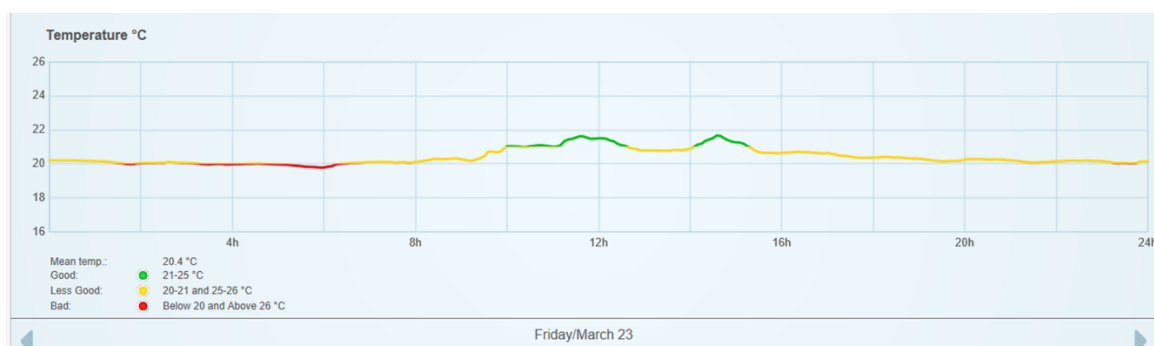
Generelt er forholdene i orden, men der holdes et ret lavt temperaturniveau på stuen, hvilket gør det termiske indeklima ganske afhængigt af den meget præcise styring.

Graf over temperaturen i den målte børnehavestue fredag den 23. marts 2018.

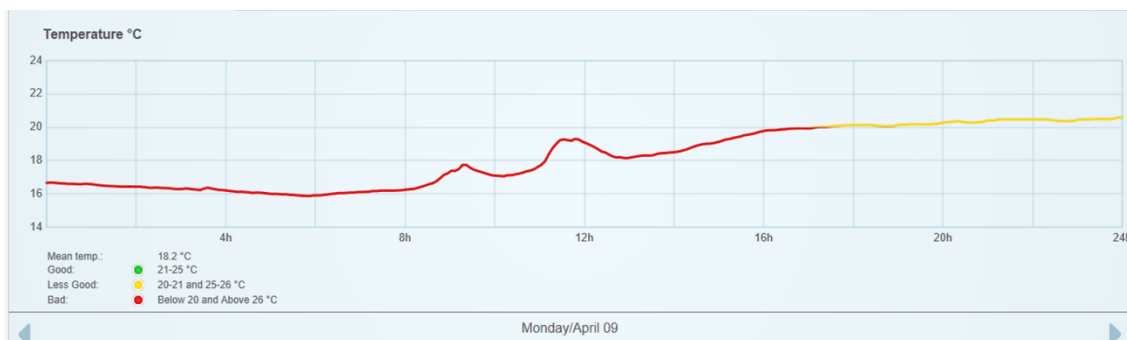
Efter en enkelt kold dag mandag den 9. april, hvor styringen af natsænkningen ikke har virket, og den efterfølgende mandag har været ganske kold i den målte børnehavestue, så ligger temperaturen generelt en grad højere end normalt i januar til marts resten af april måned, både om natten, i weekenden og i åbningstiden.

Graf over temperaturen i den målte børnehavestue mandag den 9. april 2018.

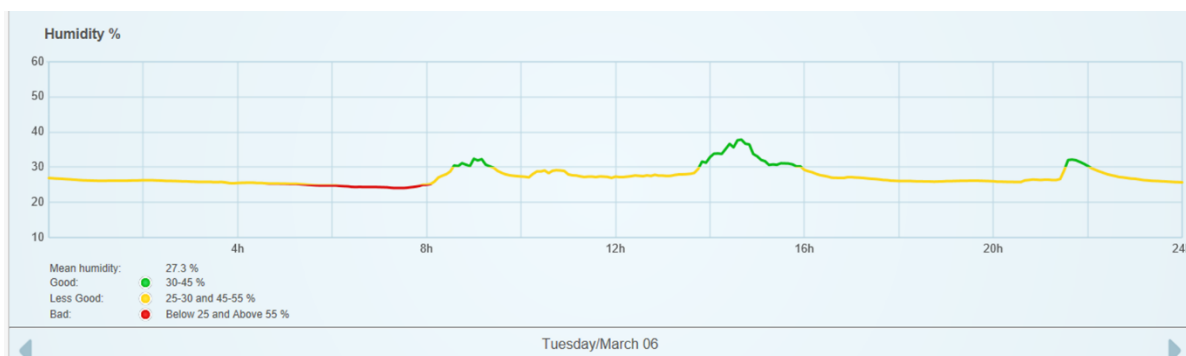
Graf over Den Relative Luftfugtighed i den målte børnehavestue en fornuftig tirsdag den 6. marts 2018.

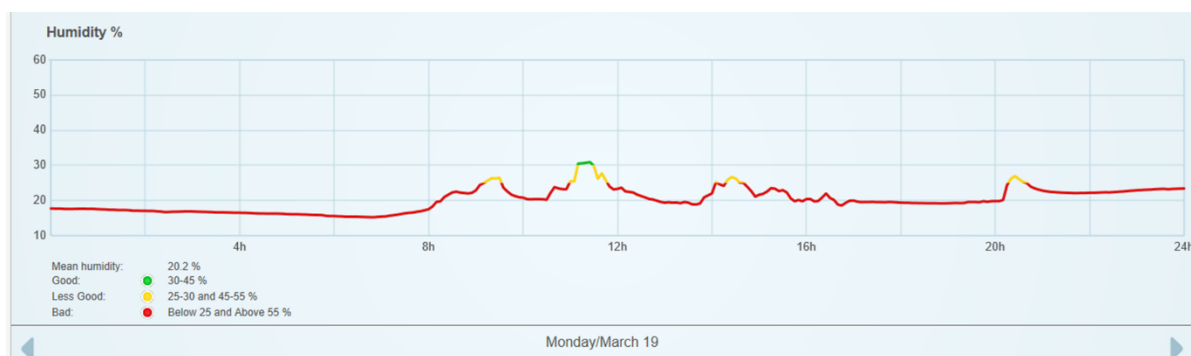
Når vi kommer hen til slut februar og det meste af marts, så falder RF en hel del dage ned til under de 25 %, som ofte angives som den mindste acceptable luftfugtighed. Dette skyldes det tørre kolde vejr med meget lidt fugtighed. Derfor vil opvarmning gøre luften meget tør.

Graf over Den Relative Luftfugtighed i børnehavestuen en kold og tør mandag den 19. marts 2018.

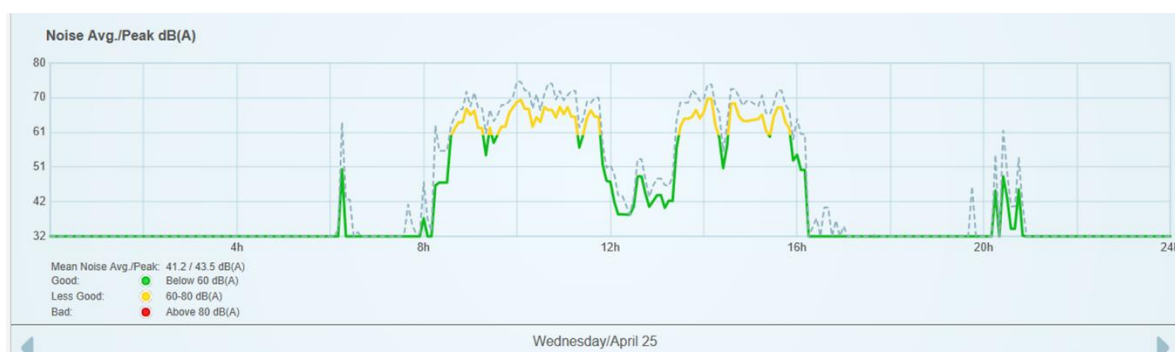
Lydtrykket i den målte børnehavestue ligger mellem 65 og 69 dB(A) for fem minutters gennemsnittet og oppe på 72 dB(A) for de absolutte lydtryksspidser.

Graf over lydtrykniveauet i den målte børnehavestue onsdag den 25. april 2018. Den fuldt optrukne farvede linje angiver fem minutters gennemsnittet og den stiplede linje angiver de højeste lydspidser.

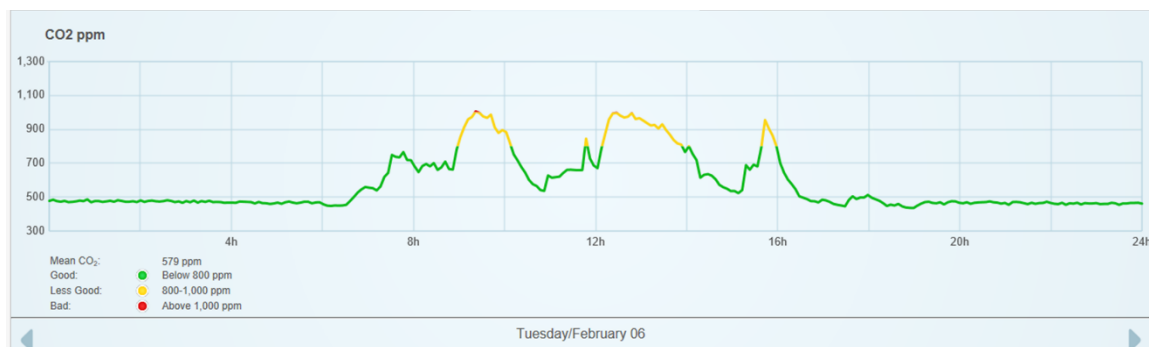
Den øvrige anvendelse som tumlerum medfører kun ganske få og kortvarige CO<sub>2</sub>-niveauer, som ligger over 1.100 ppm. Dette vurderes uden betydning for kvaliteten af indeklumaet.

Graf over CO<sub>2</sub>-niveauet i tumble/motorik/soverummet – tirsdag den 6. februar 2018.

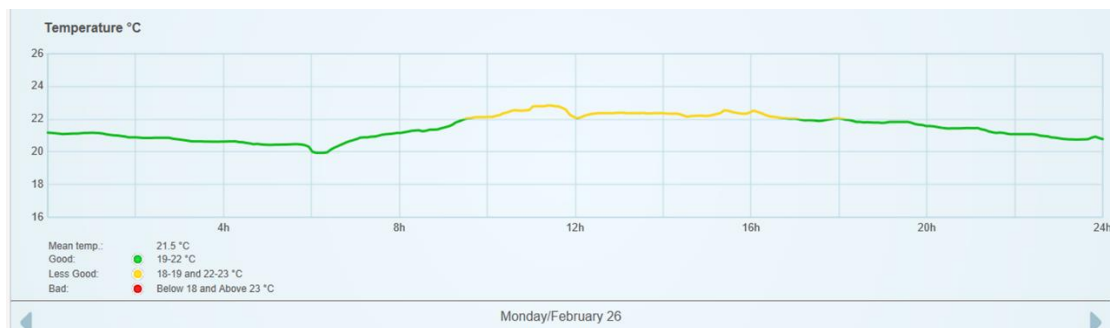
Temperaturen i tumble/motorik/soverummet ligger meget flot mellem 20 og 22 grader i januar og første halvdel af februar. Det kan dog være svært at få øje på natsænkning eller weekend sænkning i den periode.

Graf over temperaturen i aktivitets-/soverummet mandag den 26. februar 2018.

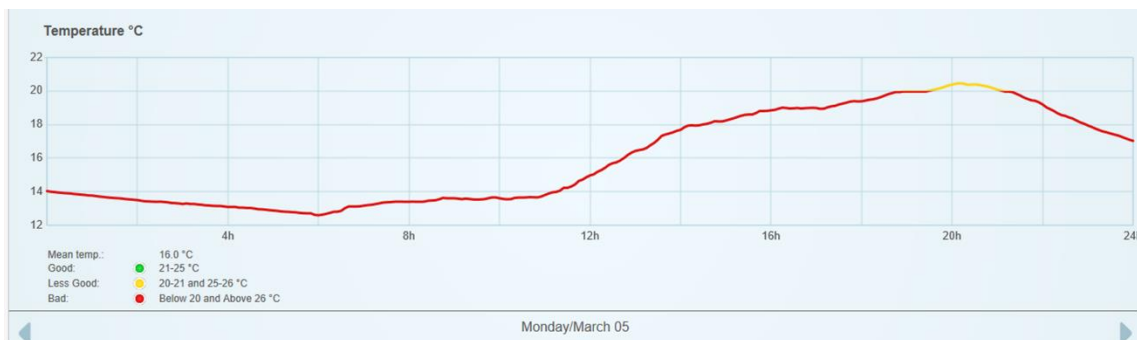
I denne weekend starter en et par ganske voldsomme weekendsænkninger af temperaturen helt ned til 12 grader. Sådanne store dyk i temperaturen skaber meget kolde forhold i aktivitets-/soverummet især den efterfølgende mandag, hvor rummet stort set kun bruges til soverum for de mindste.

*Graf over temperaturen i aktivitets-/soverummet mandag den 5. marts 2018.*
