# INDEKLIMA I DAGINSTITUTIONER

bilagsrapport

Bedre indeklima i daginstitutioner  
- et pilotstudie

1. udgave, marts 2019

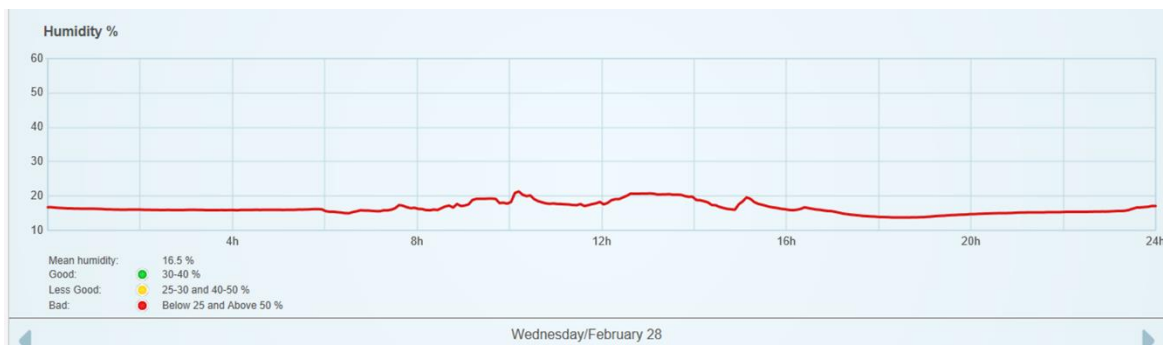
Men med kulden og de tørre dage især i slutningen af februar og også i dele af marts bliver RF meget lav. Ofte ned mellem 10 og 20 %, hvilket er noget lavere end det normalt anbefalede minimum på 25 %. Det kan give gener for øjnene og med tørre slimhinder.

*Den Relative Luftfugtighed (RF) i aktivitets-/soverummet onsdag den 28. februar 2018.*

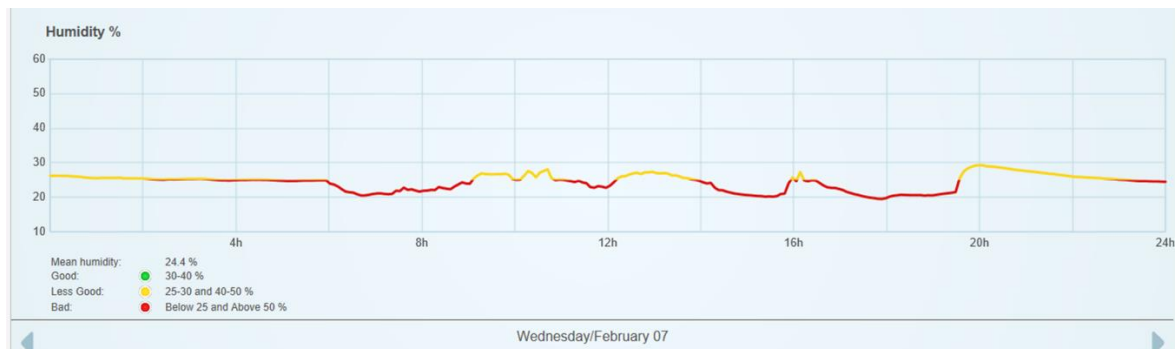
Præcis kl. 6, når ventilationen starter op, så dykker RF. I løbet af dagen holdes den lav via ventilationen selv om børnenes tumlen fra kl. 9 til 11 og børnenes søvn i rummet fra kl. 12 til 14 holder RF en smule oppe. Fra kl. 18, når ventilationen stopper, så stiger RF lidt igen.

Den Relative Luftfugtighed (RF) i aktivitets-/soverummet onsdag den 7. februar 2018.

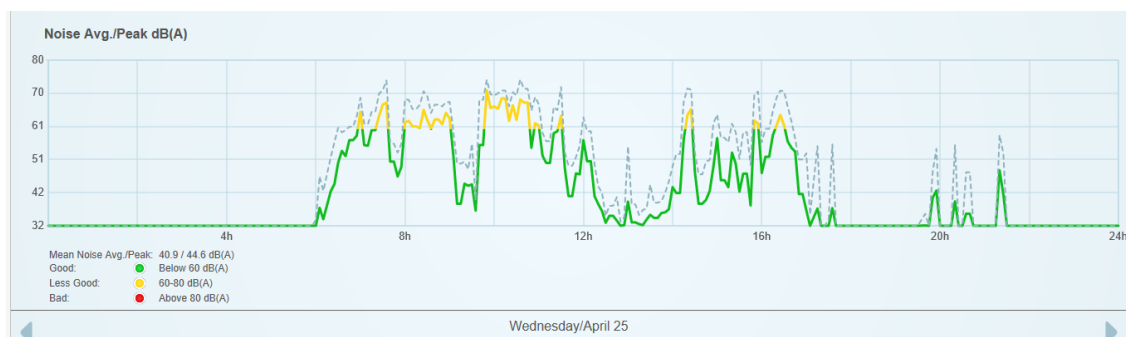
Ved meget stor aktivitet, som f.eks. onsdag den 25. april, så ligger det maksimale lydtrykniveau for fem minutters gennemsnittet omkring 65 – 67 dB(A), og de absolutte spidser ligger oppe omkring 70 dB(A).

Graf over lydtrykniveau i aktivitets-/soverummet onsdag den 25. april 2018. Den fuldt optrukne farvede linje angiver fem minutters gennemsnittet, mens den stiplede linje angiver de absolutte spidser.

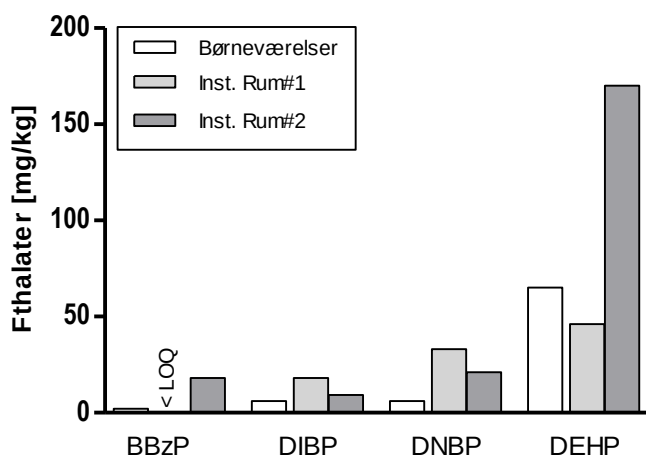
Niveauerne af de undersøgte ftalater i den målte børnehavestue er forholdsvis lave (lysegrå søjler angivet som rum #1 i figuren nedenfor). Dog er DNBP i den høje ende af, hvad vi ser i de andre institutioner der har fået lavet lignende undersøgelser. Men alt i alt ret pæne resultater, hvor særligt DEHP er et positivt resultat. Dette er den mest sundhedsskadelige af ftalaterne (stærkt hormonforstyrrende) og forbudt i stort set alle forbrugerprodukter. På børnehavestuen er niveauet af denne endda lavere end det vi tidligere har fundet på børneværelser, hvor lignende undersøgelser blev udført (hvide søjler i figuren nedenfor). Normalt forventer vi et højere niveau i institutioner pga. mere interiør og forhold, som besværliggør at støv kan blive fjernet i tilstrækkelig grad.

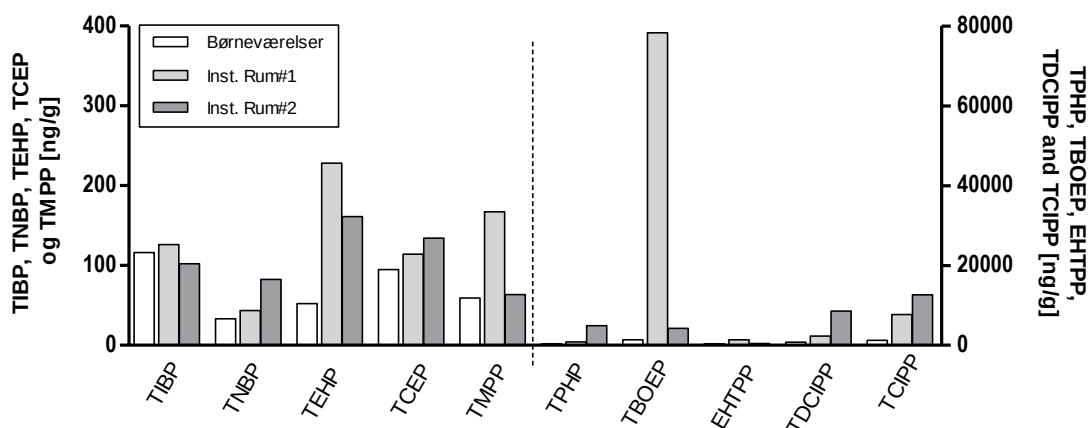
Niveauerne af flammehæmmere i den målte børnehavestue er overordnet set forholdsvis pæne (lysegrå søjler angivet som rum #1 i figuren nedenfor). Dog skiller TEHP og TBOEP sig væsentligt ud, med meget

høje niveauer. Målingerne er ikke blandt de allerhøjeste i hele undersøgelsen, hvor 20 institutioner er undersøgt, men der bør fokuseres på at få niveauerne af særligt disse flammehæmmere nedsat. Dette vil sandsynligvis medføre, at de andre flammehæmmere også vil falde i niveau, hvilket er meget positivt.

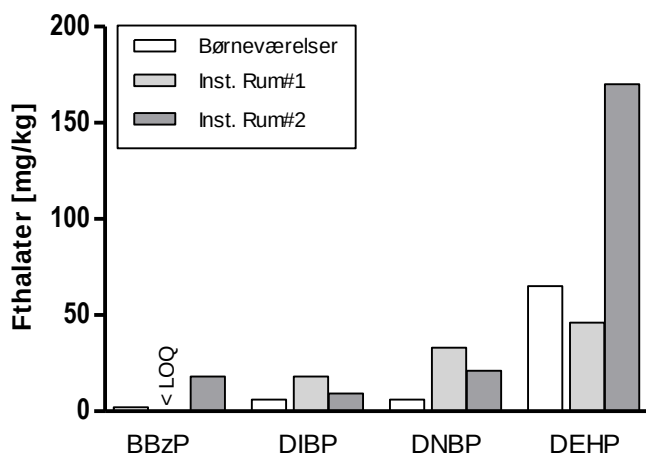
I aktivitets-/soverummet er der fundet et meget højt niveau af ftalaten DEHP (lysegrå søjler angivet som rum #2 i figuren nedenfor), som er den mest sundhedsskadelige af ftalaterne pga. dens stærke hormonforstyrrende egenskaber. Der er fundet en del højere niveauer i andre institutioner fra denne undersøgelse, men dette niveau er stadig bekymrende og bør nedsættes.

De andre ftalater bliver fundet i forholdsvis pæne niveauer. Det er stort set umuligt at få nedbragt niveauerne helt, da ftalaterne, særligt tidligere, har været meget udbredt. De kan både forekomme i interiør samt i byggematerialer.

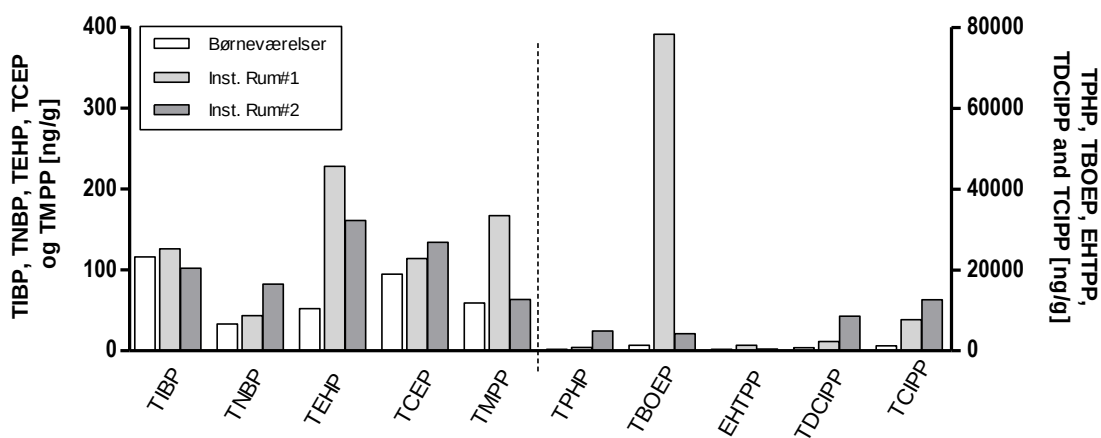
Det er forholdsvis pæne niveauer af flammehæmmerne vi finder i aktivitets-/soverummet. Alle niveauer ligger lavere, end det vi fandt i børnehavestuen, hvilket er en smule overraskende, da der er en stabil madrasser i rummet. Flammehæmmere bruges ofte i skumfyld, men her virker det ikke til at være et stort problem. Det er klart en fordel, at rummet som udgangspunkt stort set er tomt. Dette vil sandsynligvis være billedet når rengøringspersonalet gør rent, og de vil dermed have mulighed for at fjerne stort set alt støv. Kemikalier bindes til støv, så derfor vil det virkelig kunne sænke kemikalieniveauer, hvis der er gjort grundigt rent.

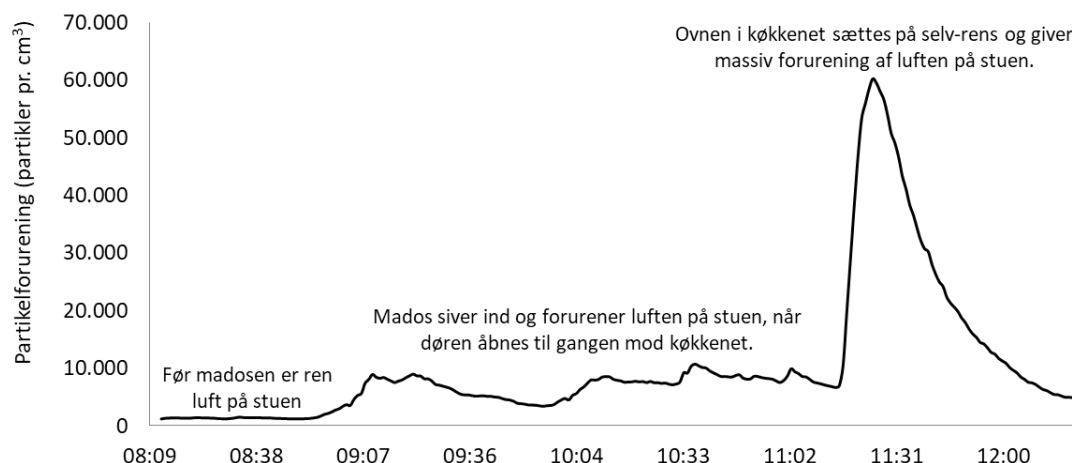
Madosen øger forureningen på stuen med en faktor 5 i de timer der laves mad. Da ovnen sættes til at selv-rende stiger forureningen på stuen ca. 50 gange sammenholdt med den rene luft først på dagen (se figur).

Selv om luftkvaliteten på stuen påvirkes af madosen, så anses partikelforureningen som følge af madlavning ikke for kritisk høj. Det er imidlertid tydeligt, at emhætten ikke er kraftig nok til at undgå spredning af forureningen til stuerne i institutionen. Når ovnen sættes til at selv-rende, så stiger forureningen imidlertid til et niveau, der kan være kritisk for børn med luftvejslidelser (20 % af alle institutionsbørn).

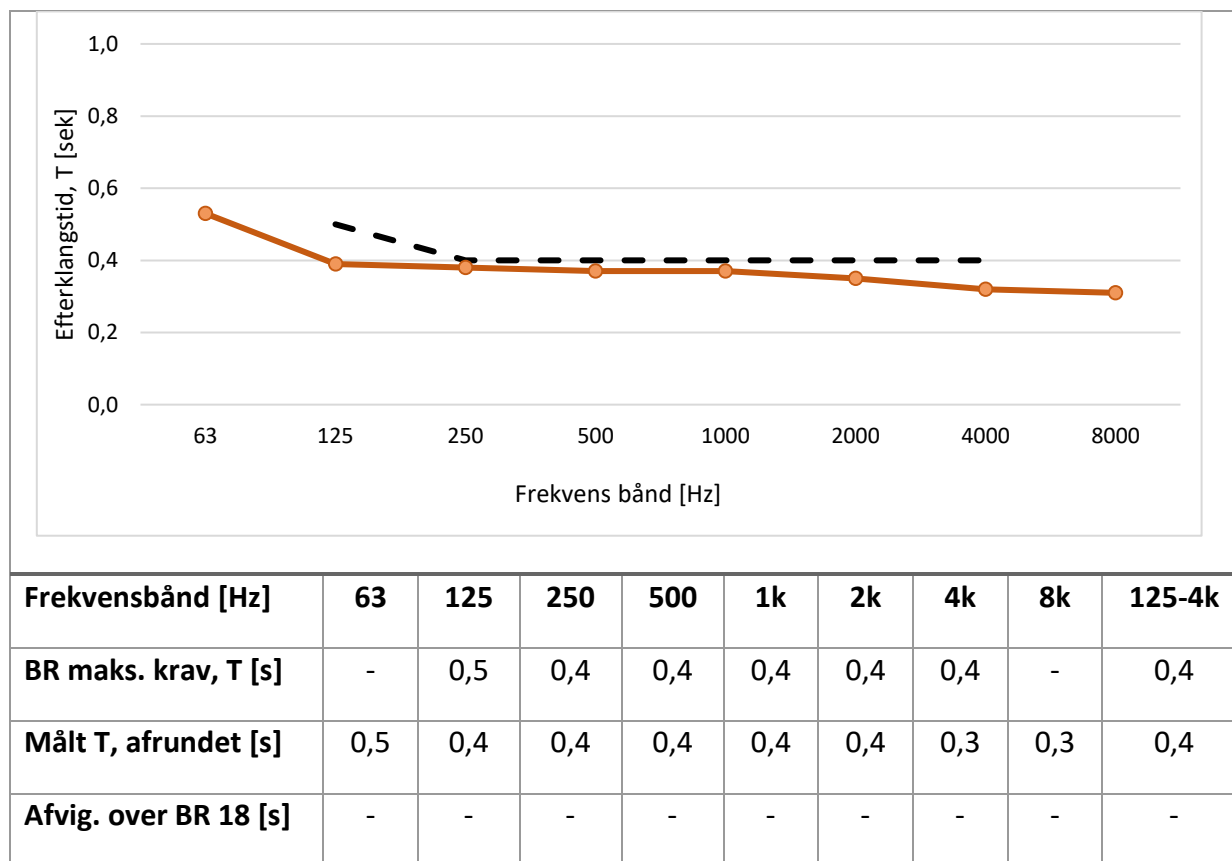
Målt efterklangstid, i sekunder, og kravet til maksimalt tilladt efterklangstid iht. Bygningsreglementet og Arbejdstilsynet (BR maks. krav). I tabellen er den målte efterklangstid angivet afrundet (rød linje) og afvigelserne fra BR-kravene er angivet (sort stiplede linje). "125-4k" angiver den gennemsnitlige efterklangstid fra 125 Hz – 4 kHz.

Rummet overholder krav til efterklangstid fra BR 18 og dermed anbefalingerne for et godt akustisk indeklima i daginstitutioner.

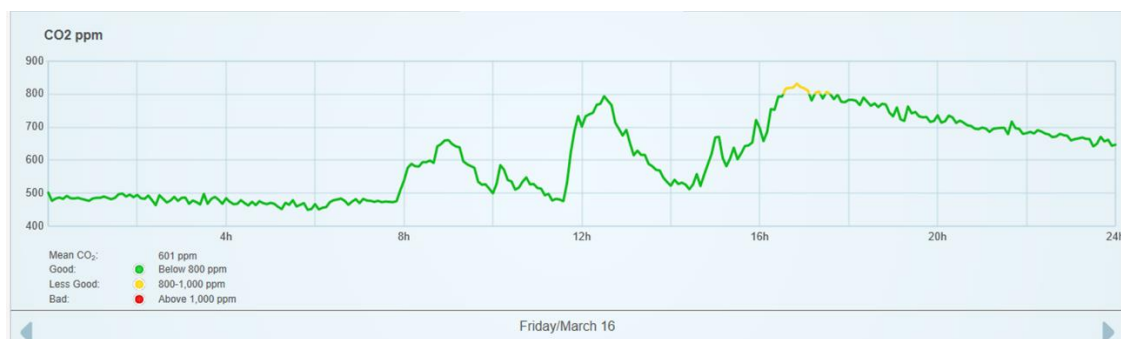
Dette skyldes formentlig, at rummet ikke bruges særlig intensivt. Der er tilsyneladende tale om et mindre antal børn ad gangen og de bruger kun aktivitets-/soverummet i relativt korte perioder.

Den CO<sub>2</sub> der kommer fra børnenes vejtrækning, som denne benyttelse er årsag til, kan klares af ventilationsanlægget i forbindelse med manuelle udluftninger og åbne døre.

Graf over CO<sub>2</sub>-niveau i aktivitets-/soverummet fredag den 16. marts 2018.

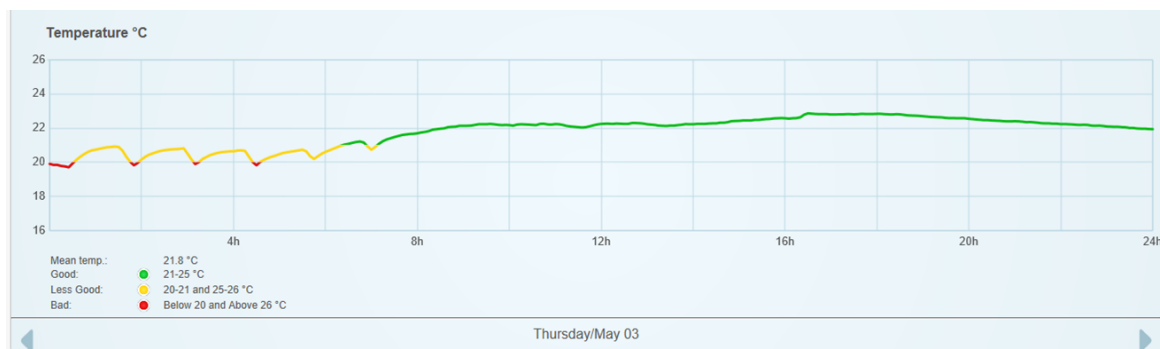
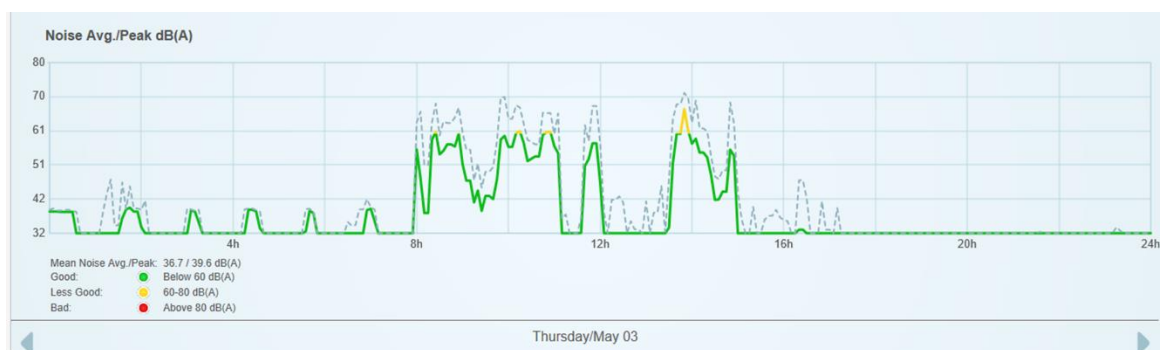
I april og maj sker der nogle uforklarlige ting i aktivitets-/soverummet i løbet af natten, måske med et ventilationsanlæg, som har problemer. I hvert fald er der et eller andet, som afgiver lyd med omkring en times mellemrum med en effekt for temperaturen i aktivitets-/soverummet. Dette bør undersøges f.eks. ud fra nedenstående målinger af støj og temperatur fra den 3. maj 2018.

Graf over temperaturen i aktivitets-/soverummet torsdag den 3. maj 2018.

Graf over lydniveau i aktivitets-/soverummet torsdag den 3. maj 2018. Den fuldt optrukne linje angiver fem minutters gennemsnittet. Den stiplede linje angiver lydspidsen.

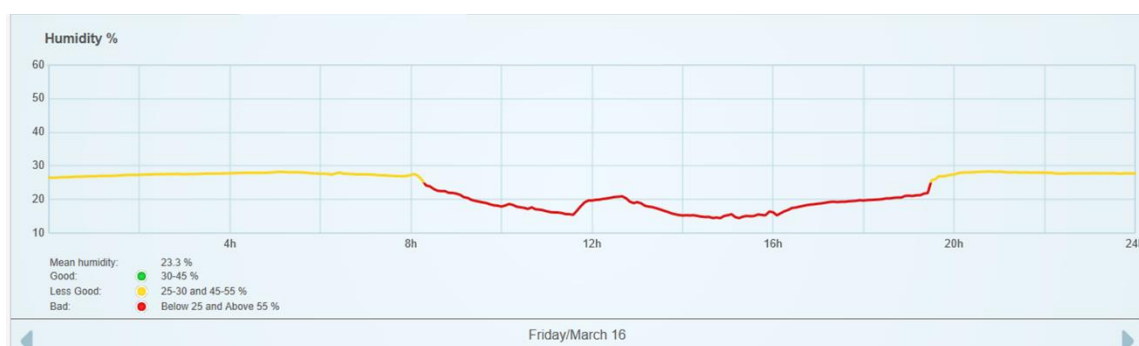
Der er dog enkelte kolde og tørre dage i februar og marts, som f.eks. den 16. marts, hvor RF falder meget lavt, så der må føles meget tørt i aktivitets-/soverummet. Dette kan give gener i øjne og slimhinder ved længerevarende ophold. Men igen er der tilsyneladende kun tale om korte ophold, så det giver nok ikke problemer.

Graf over Relativ luftfugtighed i aktivitets-/soverummet fredag den 16. marts 2018.

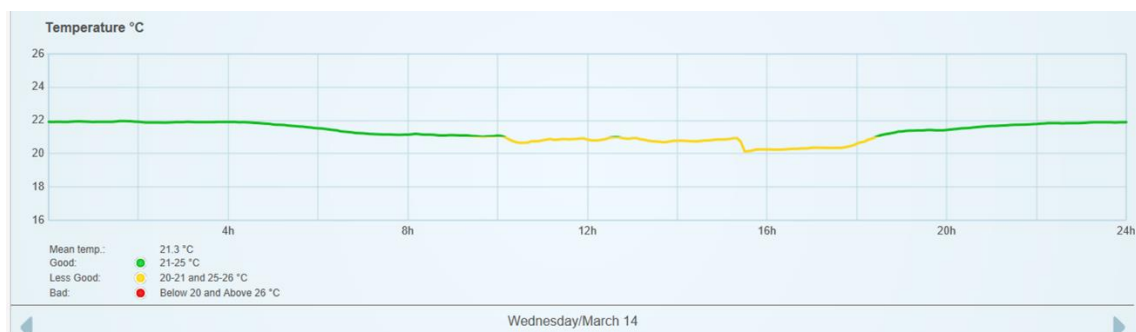
Men selv om temperaturen ligger fornuftigt mellem 20 og 22 grader, så er temperaturforløbet over ugen ikke optimalt. I løbet af døgnet er det nemlig typisk sådan, som det ses på nedenstående graf fra den 14. marts, at temperaturen uden for åbningstid ligger oppe omkring de 22 grader, mens den falder ned mod de 20 grader i institutionens åbningstid.

Graf over temperaturen i det undersøgte vuggestuerum fra onsdag den 14. marts 2018.

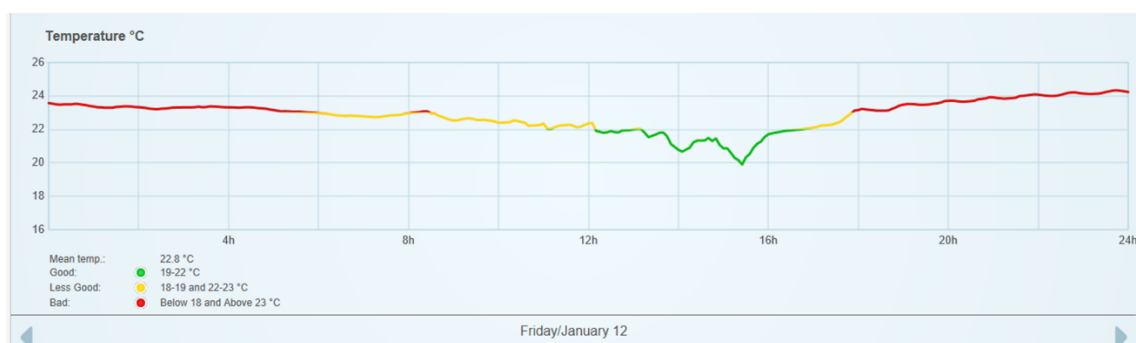
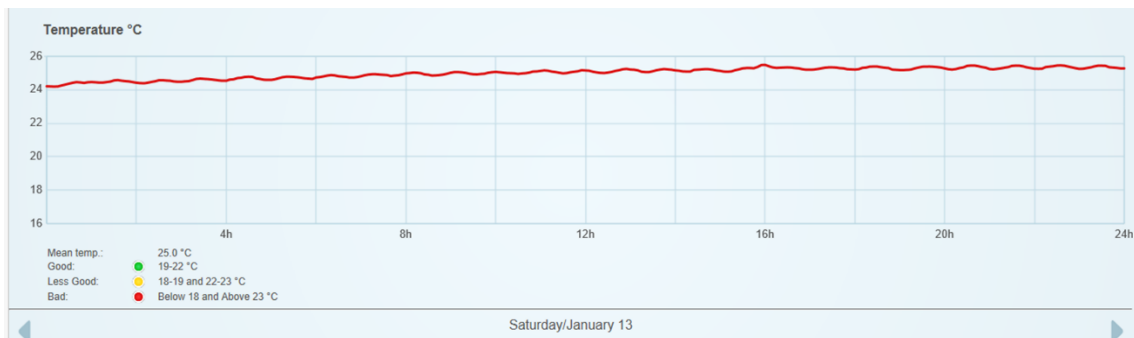
Nedenstående temperaturforløb fra fredag den 12. januar 2018 og lørdag den 13. januar 2018 viser således en utilsigtet effekt af den samlede styring og udluftning i vuggestuerummet. Varmeafgivelsen fra termostatstyrede radiatorer aktiveret ved manuel udluftning torsdag eftermiddag holder sig faktisk højt hele natten via den store varme vandmængde, som samles i radiatorerne ved afkøling af termostaten fra de åbne vinduer. Temperaturen falder således først ned under 23 grader hen mod institutionens åbningstid fredag morgen. Herefter falder den yderligere, som normalt formentlig på grund af manuelle udluftninger. Når der så luftes meget grundigt ud omkring kl. 15.30, så gentager mønsteret sig med indtag af varmt vand i radiatorerne. Og da ventilationen stoppes ved institutionens lukketid, så holdes temperaturen højt hele natten.

At temperaturen endda så stiger fra godt 24 grader til knap 26 grader over lørdagen og søndagen frem til sidst på dagen i en tom institution må skyldes en styringsfejl. Forløbet gentager sig med temperaturer på knap 26 grader hele lørdagen og det meste af søndagen de efterfølgende weekender.

Graf over temperaturen i det undersøgte vuggestuerum fra fredag den 12. januar 2018.

Graf over temperaturen i det undersøgte vuggestuerum fra lørdag den 13. januar 2018.

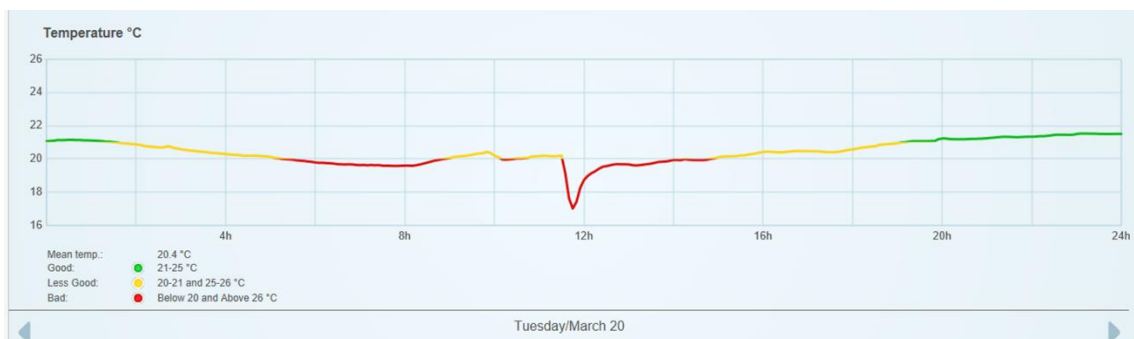
På de kolde dage i marts er de andre problemer med temperaturen i den målte vuggestue. F.eks. tirsdag den 20. marts ser vi igen det "klassiske" mønster med, at temperaturen er fornuftig om natten frem til institutionens åbningstid, hvor ventilationen går i gang. Herefter falder temperaturen til under 20 grader på en kold dag, og når der så luftes ud af hensyn til et fornuftigt CO<sub>2</sub>-niveau, så er varmesystemet rimeligt langsomt på denne meget kolde dag til at varme op igen.

Graf over temperaturen i det undersøgte vuggestuerum fra tirsdag den 20. marts 2018.

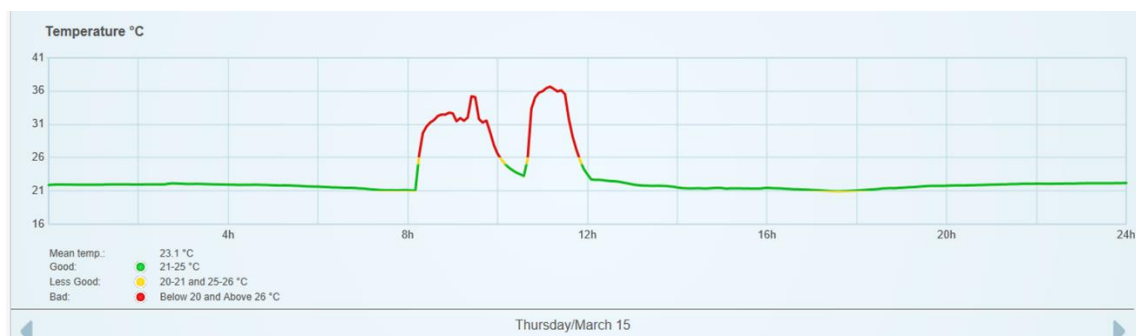
Dette ses f.eks. torsdag den 15. marts 2018, hvor temperaturen får nogle meget store udsving. Samtidig falder den relative luftfugtighed i nøjagtig samme perioder fra 40 % til under 20 %. Her er der tilsyneladende masser af varmekapacitet til rådighed, formentligt fordi fremløbstemperaturen fra kedlen her er høj.

Det skal bemærkes, at også placering af et varmeafgivende apparat lige under IC-meter måleren kan føre til sådanne temperaturmålinger.

Graf over temperaturen i det undersøgte vuggestuerum fra torsdag den 15. marts 2018.

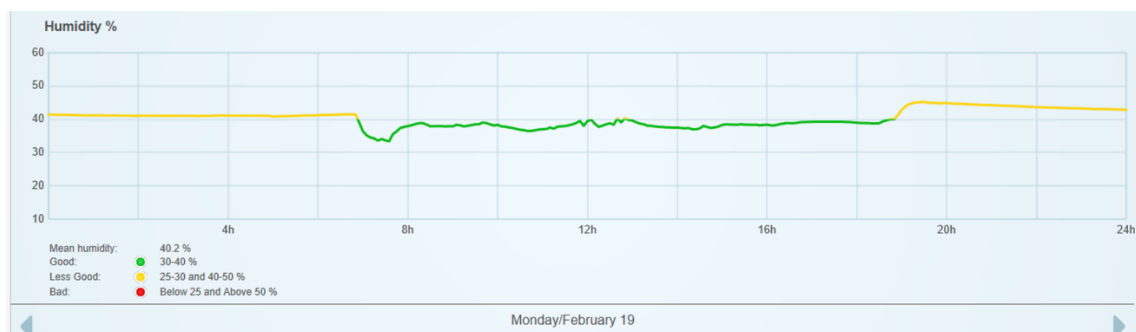
Nedenstående graf fra mandag den 19. februar viser situationen med et lille fald i RF. Det store fald i RF på omkring 7 % ved åbningstid kl. 7.30 er en kombination af start af ventilationsanlæg efter weekendens stilstand og en manuel udluftning efter weekenden, som ikke er begrundet af nødvendighed for at holde CO<sub>2</sub> nede, da CO<sub>2</sub>-niveauet på dette tidspunkt er helt nede på udeniveauet.

Stigningen i RF kl. 19 skyldes rengøring med gulvvask.

Graf for den Relative Luftfugtighed i det undersøgte vuggestuerum mandag den 19. februar 2018.

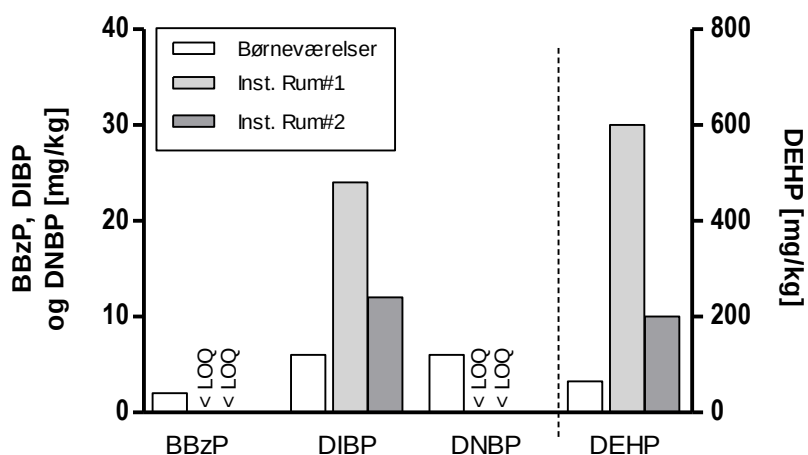
Niveauet af to af de undersøgte ftalater er forholdsvis høje i aktivitets-/soverummet (lysegrå søjler angivet som rum #1 i figuren nedenfor). Samtidig er niveauet af de to andre ftalater så lavt, at det ikke har kunnet måles. Dette er et usædvanligt billede, men der kan sagtens være brugt DIBP og DEHP i f.eks. skummøblerne uden, at de andre er anvendt. DIBP er ikke blandt de højeste målinger, vi har set for dette stof i denne undersøgelse. Derimod er DEHP blandt de højeste målinger, vi ser i alle de 20 institutioner, som har fået lavet lignende undersøgelser. Det er vigtigt, at der fokuseres på at nedsætte niveauet af særligt denne ftalat, da det er den mest sundhedsskadelige af dem alle pga. dens hormonforstyrrende egenskaber.

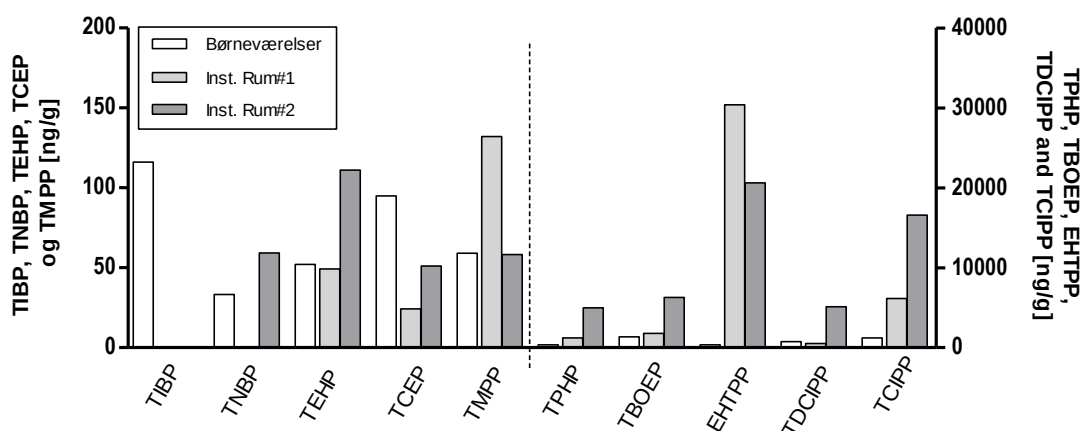
Kun niveauet af flammehæmmeren EHTPP skiller sig ud som særligt højt i aktivitets-/soverummet (lysegrå søjler angivet som rum #1 på figuren nedenfor). Det er endda det andet højeste niveau vi finder blandt alle 20 undersøgte institutioner. EHTPP er dog ikke blandt de mest sundhedsskadelige af

flammehæmmerne, hvor tre er klassificeret som kræftfremkaldende. Disse findes ikke i høje niveauer i aktivitets-/soverummet.

Det er et positivt billede, da man umiddelbart kunne have forventet nogle høje koncentrationer af flammehæmmere i dette rum, da disse kemikalier ofte bruges i skumfyld. Det kan være en fordel, at skummøblerne måske er af nyere dato, da institutionen er forholdsvis ny. Der er bedre regulering af flammehæmmere i dag end der tidligere har været.

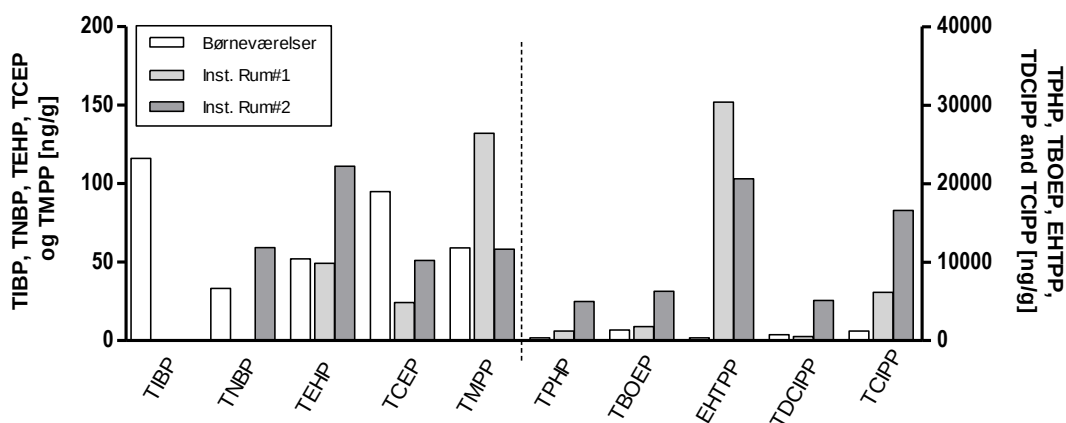
Flammehæmmerne forekommer heller ikke i meget høje niveauer i den målte vuggestue (mørkegrå søjler angivet som rum #2 i figuren nedenfor). Dog er EHTPP stadig blandt de allerhøjeste niveauer vi finder, selvom niveauet i den målte vuggestue er noget lavere end i aktivitets-/soverummet. Igen kan de meget pæne niveauer måske sammenholdes med, at institutionen er af nyere dato.

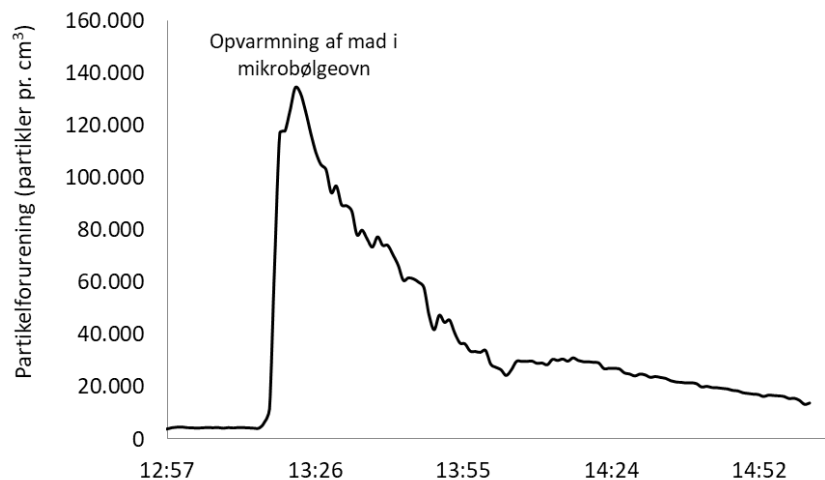
Til sammenligning kan nævnes, at rimelig ren luft i Danmark normalt indeholder 2-3.000 partikler pr.  $\text{cm}^3$  dvs. samme lave niveau, som der er i fællesstuen før, der varmes mad i mikrobølgeovnen (se figur).

Det var ikke muligt at få oplyst, hvad der var blevet varmet i mikrobølgeovnen.

Opvarmning af mad i mikrobølgeovnen forringer luftkvaliteten markant, hvilken kan være kritisk for børn med luftvejslidelser (20 % af alle institutionsbørn).

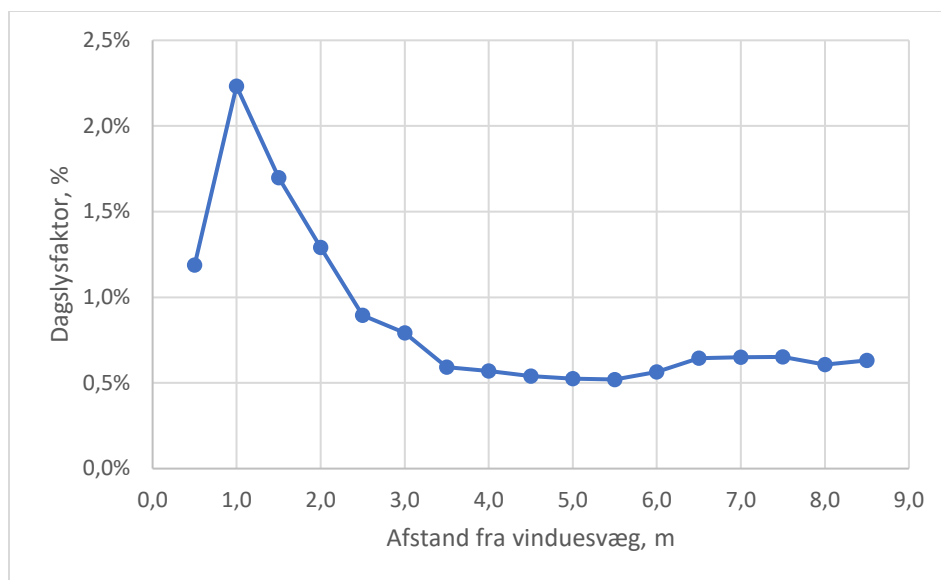
*Målt dagslysfaktor i afstand fra vinduesvæg.*

Af figuren, ses at dagslysfaktoren er lidt over 2 % i en afstand af 1 m fra vinduet, og den falder til ca. 0,5 % i den resterende del af rummet. Man ville have forventet et større bidrag af lys fra ovenlysvinduerne.

Den elektriske belysning er almindelige opad/nedadlysende lysstofarmaturer med åbent gitter. Belysningsstyrken i ét punkt (målt ved at tænde og slukke lyset) er målt til 460 lux. Selve belysningsformen kan medføre høje luminansniveauer på loftet og kan evt. opleves generende.

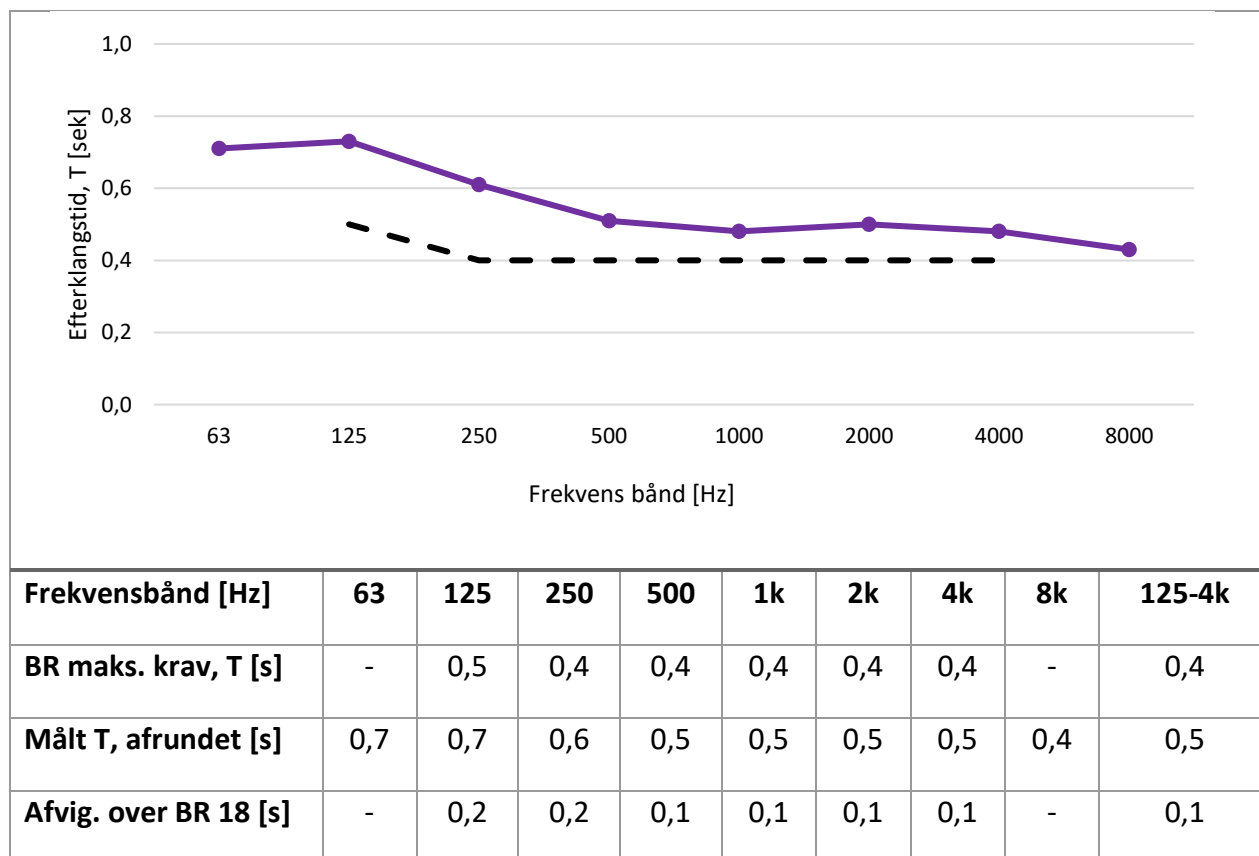
Målt efterklangstid, i sekunder, og kravet til maksimalt tilladt efterklangstid iht. Bygningsreglementet og Arbejdstilsynet (BR maks. krav). I tabellen er den målte efterklangstid angivet afrundet (lilla linje) og afvigelserne fra BR-kravene er angivet (sort stiplede linje). "125-4k" angiver den gennemsnitlige efterklangstid fra 125 Hz – 4 kHz.

Rummet overskrider kravene til efterklangstid i gennemsnit eller ved enkelte frekvensbånd i mere end to frekvensbånd. Rummet lever derfor ikke op til BR 18's krav og anbefalinger for et godt akustisk indeklima i daginstitutioner.

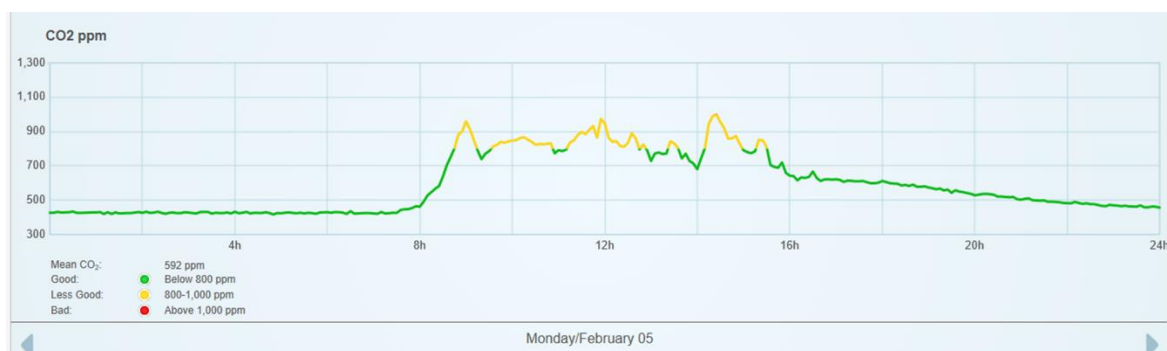
Dette fungerer fint i starten af måleperioden fra den 11.1. til omkring den 8.2. Her ser niveauerne meget fine ud og når kun i korte perioder op til omkring 1.100 ppm. Her må det konkluderes, at ventilationssystemet virker.

*Graf over CO<sub>2</sub>-niveauer fra den 5.2.2018 fra børnehavestuen, som er typisk for den første del af måleperioden.*

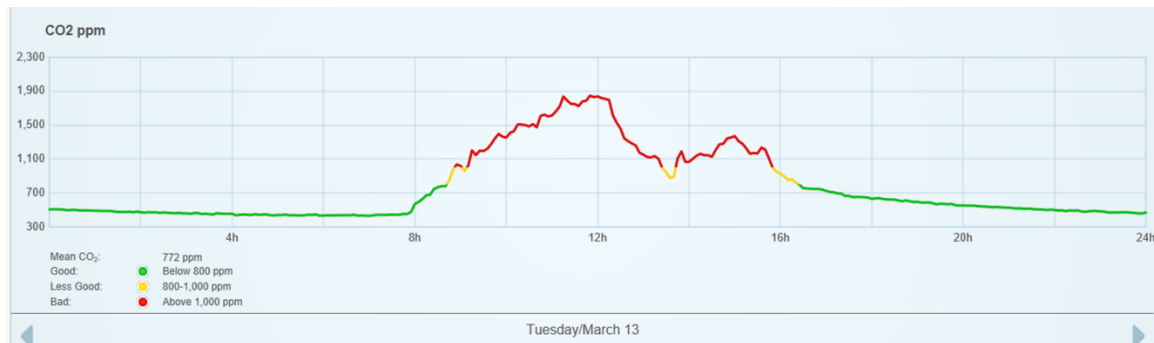
Efter denne fine periode skifter billedet imidlertid, således at CO<sub>2</sub>-niveauerne i den resterende måleperiode med koldt vejr nu typisk når op på 1.500-1.800 ppm. En enkelt dag helt op på 2.300 ppm. Men også med enkelte dage, hvor CO<sub>2</sub>-niveauet er som det skal være.

Dette er en forventelig konsekvens af en enkelt central sensor til CO<sub>2</sub>-styring, som ikke tager højde for fordelingen af børn i det enkelte rum.

CO<sub>2</sub>-niveauer i denne størrelsesorden giver formentlig ikke væsentlige problemer for børn og voksne i institutionen.

Graf for CO<sub>2</sub>-niveauer på børnehavestuen tirsdag den 13.3.2018.

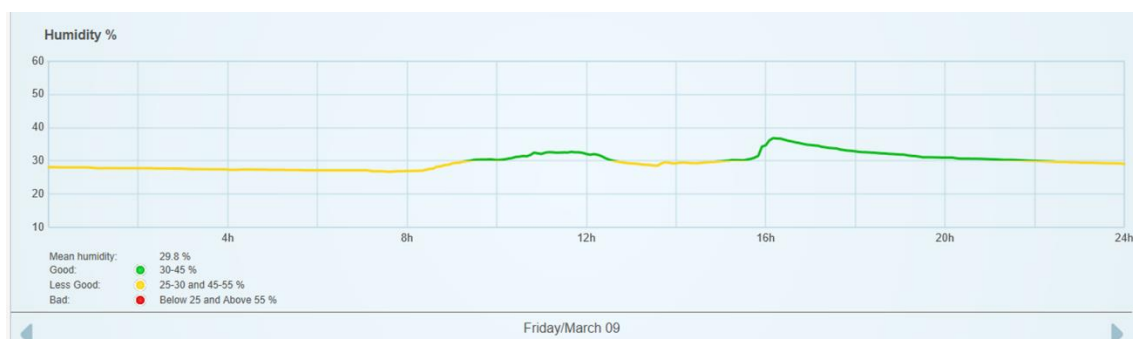
Den Relative Luftfugtighed (RF) i børnehavestuen ser fin ud langt de fleste dage. Den ligger generelt og svinger omkring de 30-35 %. Den når på intet tidspunkt over de 50 %. Selv i perioder af de kolde og tørre måneder i februar og især i marts 2018 ligger RF rimeligt ok i institutionens åbningstid, hvor personer og aktiviteter tilfører fugt til luften.

Graf fra den 9.3.2018 i børnehavestuen, hvor den relative luftfugtighed typisk ligger fint lige over de 30 % i åbningstiden.

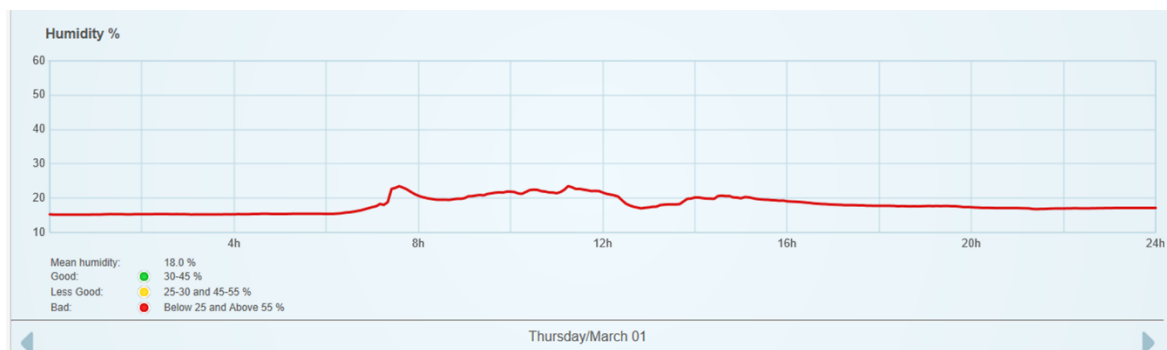
Der er dog en del kolde, tørre dage i februar og marts, hvor den relative luftfugtighed kommer for langt ned. Dette ses generelt i institutioner med velfungerende ventilationsanlæg med varmegenvinding.

Graf fra børnehavestuen den 1.3.2018, som repræsenterer en af de dage i måleperioden, hvor den relative luftfugtighed typisk er meget lav pga. de kolde og tørre perioder i februar og marts 2018.

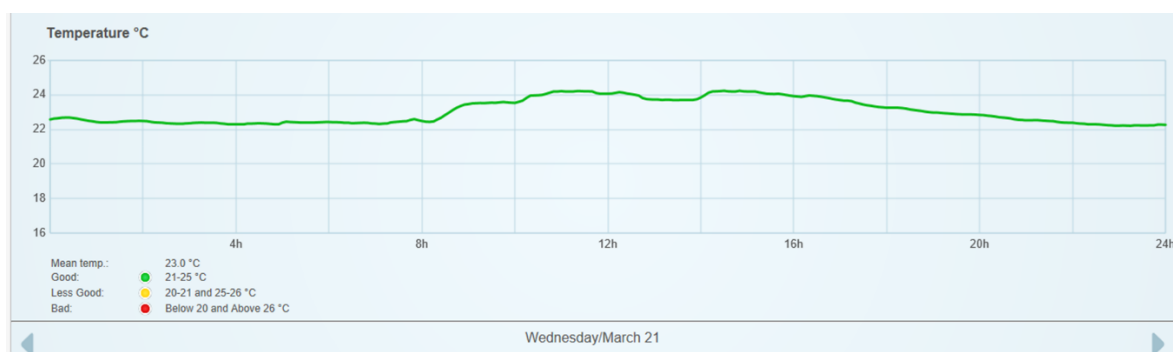
Temperaturen i børnehavestuen ligger generelt ret stabilt mellem 22 og godt 24 grader i åbningstiden.

Graf over temperaturen i børnehavestuen onsdag den 21.3. i den kolde periode.

Der er ikke natsænkning i Daginstitution nummer 20 efter skift af opvarmningen til nærværme.

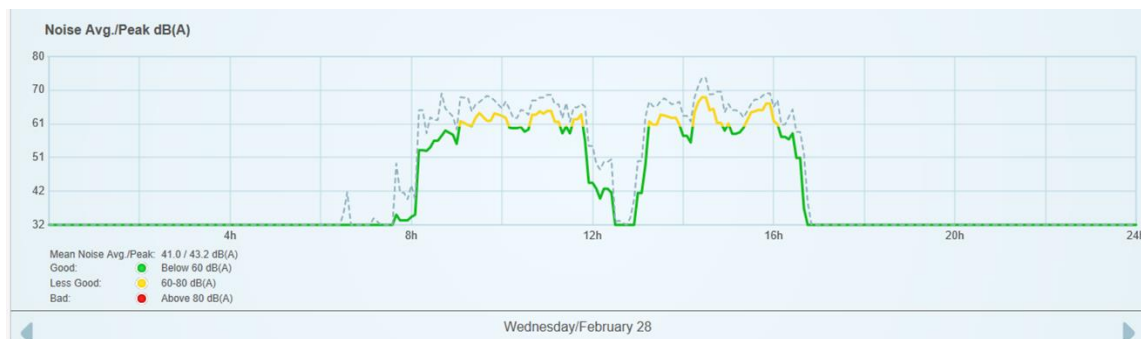
Lydtrykniveauet på en livlig dag i februar i børnehaven når op på 65-66 dB(A) for 5-minutters gennemsnittet, og lydspidserne når typisk op på 70 dB(A) eller lidt over.

Graf for lydtrykniveauet i børnehaven fra onsdag den 28.2.2018.

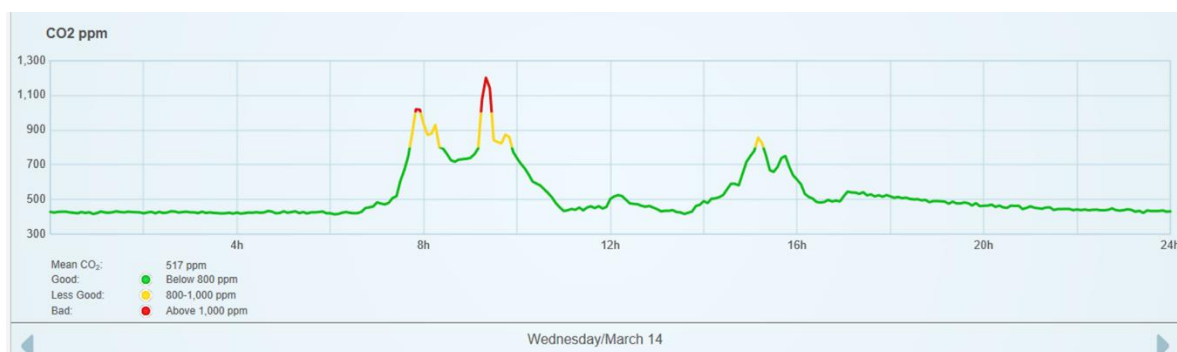
Neden for er indsat en graf over CO<sub>2</sub>-niveauet den 14.3.2018, som viser, at CO<sub>2</sub>-niveauet kortvarigt kommer højere op end de 800-1000 ppm, som er det anbefalede bedste niveau. Niveauet falder dog hurtigt igen. Disse små overskridelser er ikke noget problem.

Graf for CO<sub>2</sub>-niveauet i vuggestuerummet den 14.3.2018.

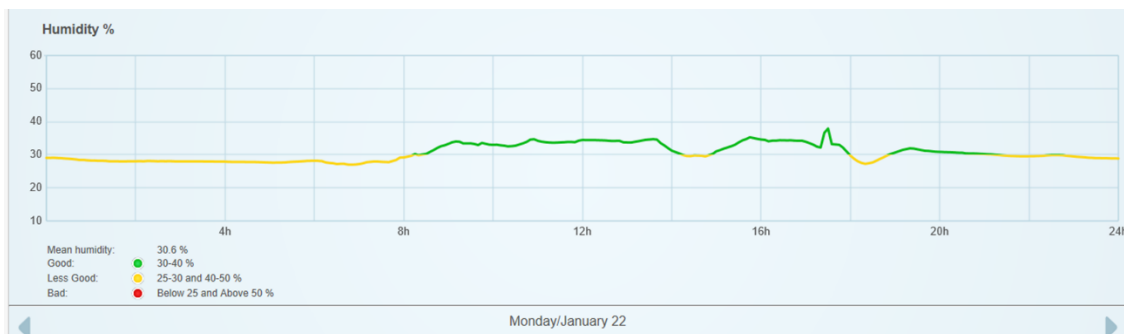
Den Relative Luftfugtighed (RF) i vuggestuen ser fin ud langt de fleste dage. Den ligger generelt og svinger omkring de 30-35 %. Den når på intet tidspunkt over de 50 %.

Graf fra den 22.1.2018 i vuggestuen, hvor den relative luftfugtighed typisk ligger fint lige over de 30 % i åbningstiden.

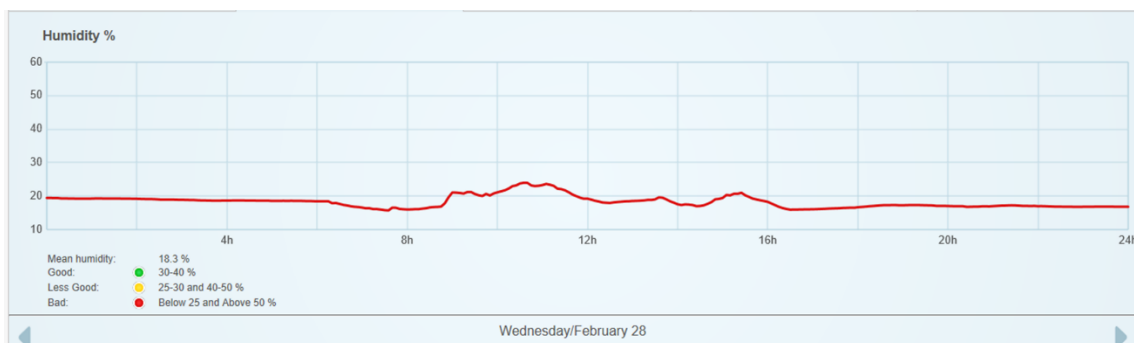
Der er dog nogle enkelte kolde, tørre dage i februar og marts, hvor den relative luftfugtighed kommer for langt ned. Dette ses generelt i institutioner med velfungerende ventilationsanlæg med varmegenvinding.

Graf fra den 28.2.2018, som var den dag i måleperioden, hvor den relative luftfugtighed var absolut lavest.

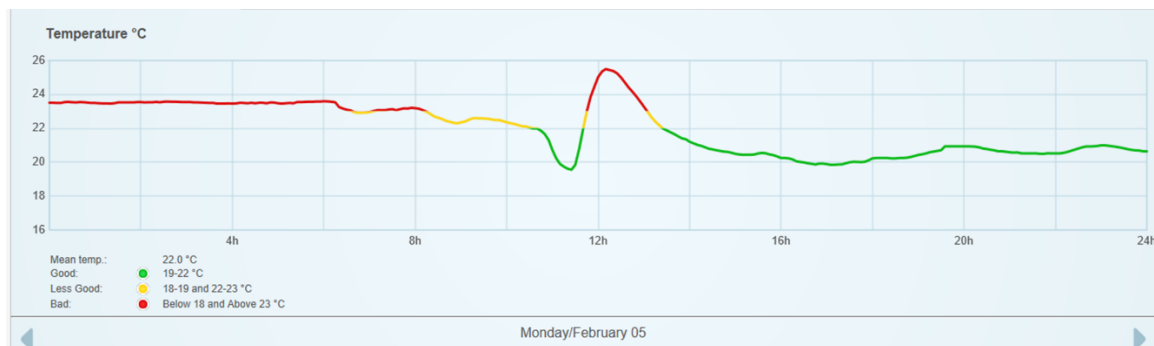
Temperaturen i vuggestuen ser angiveligt meget underligt ud. Der er meget store udsving i temperaturen i løbet af dagen, og der er meget store udsving for, hvordan temperaturen er uden for åbningstiden. Faktisk kan natte- og weekendtemperaturen svinge mellem 16 og 25 grader.

*Graf over temperaturen i vuggestuen mandag den 5.2.2018.*

Natten mellem den 4.2. og 5.2. har temperaturen ligget ret konstant på knap 24 grader. Da personale og børn møder ind næste morgen, øges den CO<sub>2</sub>-styrede ventilation og sænker temperaturen. Efter frokosttid ser det ud til, at der luftes ganske kraftigt manuelt ud, så temperaturen falder godt og vel et par grader. Da rummets radiatorer er termostatstyrede, vil den megen kolde luft fra åbne vinduer betyde, at der kaldes på fuld varme i radiatoren, så at når vinduerne lukkes, så vil den store mængde varmt vand i radiatoren få temperaturen til at stige voldsomt til knap 26 grader i rummet, lige før de sovende børn skal puttes. Herefter falder temperaturen til en fornuftig nattemperatur på godt 20 grader.

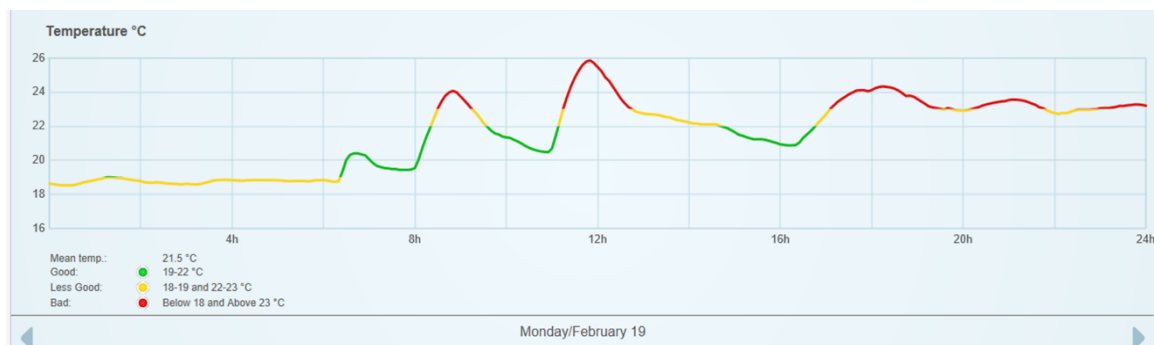
*Graf over temperaturen i vuggestuen den 19.2.2018 – dagen efter vinterferieugen.*

Dagen starter koldt efter vinterferien, helt nede på 18,5 grad, hvilket naturligvis er for koldt i åbningstiden. Ved starten af dagen skrues der derfor en smule op, men temperaturen når kun knap 20 grader ved 8-tiden. Herefter skrues der formentlig gevaldigt op på termostaterne enten manuelt eller efter en udluftning med tilførsel af kold luft i to omgange. Igen med det resultat, at når børnene skal sove i rummet omkring kl. 12, så er der 26 grader i vuggestuen.

Frem mod lukketid falder temperaturen igen ned til 21 grader, hvorefter den igen bringes til at stige til 24 grader. Og da denne temperatur stort set holder sig der natten igennem, så kan det formentlig kun skyldes, at termostaterne på radiatorerne igen er skruet manuelt op.

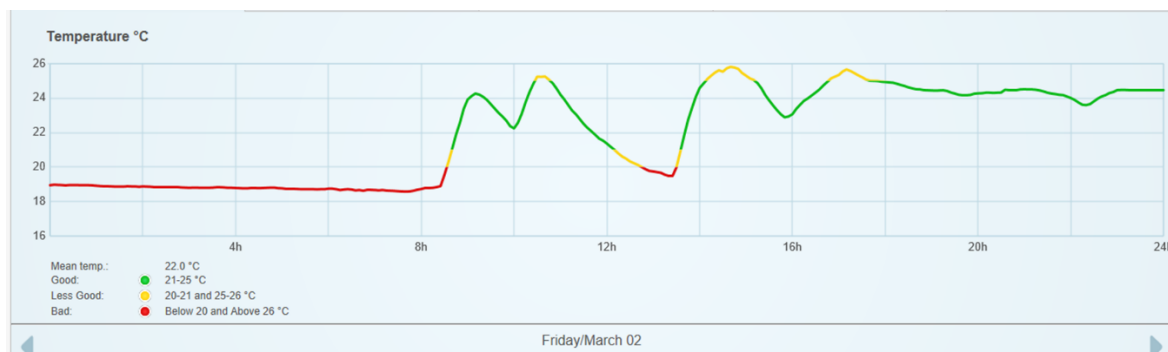
Graf over temperaturen i vuggestuerummet fredag den 2.3.2018.

Igen er der kun 18,5 grader i institutionen, da personelt møder om morgenen fredag den 2.3.2018.

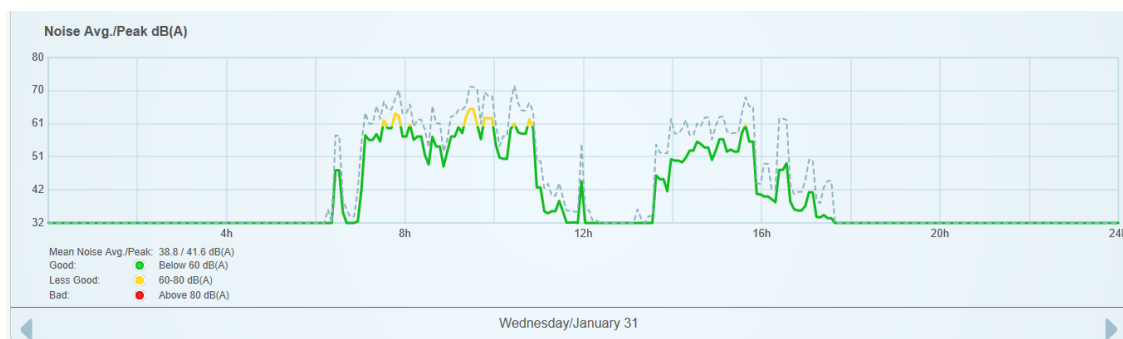
Lydtrykniveauet i vuggestuen ligner billedet fra de fleste af de øvrige målte institutioner med et 5-minutters gennemsnit på omkring de 61 dB(A) og lydspidser på omkring 70 dB(A).

Det ses tydeligt af lydbilledet, at rummet bruges til soverum fra omkring kl. 11.30 til 13.30.

Graf med lydmålinger fra vuggestuen fra den 31.1.2018.

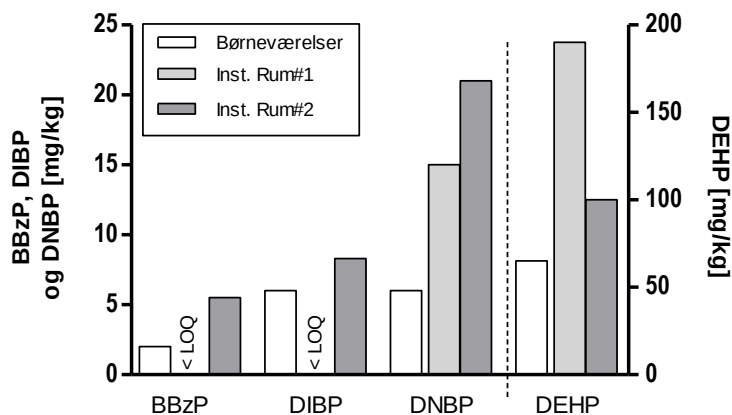
Hos børnehavestuen finder vi meget lave niveauer af ftalater (lysegrå søjler angivet som rum #1 i figuren nedenfor). Det er som udgangspunkt flotte resultater. To af målingerne ligger endda under de niveauer, som vi tidligere har fundet i børneværelser, hvor lignende undersøgelser er udført (hvide søjler i figuren nedenfor). Dog springer niveauet af DEHP lidt i øjnene. Det er ikke meget højt, sammenlignet med de andre institutioner, som har fået lavet lignende kemikalieundersøgelser. Men DEHP er den bedst regulerede af alle ftalaterne på baggrund af de meget hormonforstyrrende egenskaber. Derfor ønsker vi særligt niveauet af denne nedsat. Det bør der fokuseres på i institutionen. Ellers flotte niveauer, som der sandsynligvis ikke kan gøres meget ved.
