# INDEKLIMA I DAGINSTITUTIONER

bilagsrapport

Bedre indeklima i daginstitutioner  
- et pilotstudie

1. udgave, marts 2019

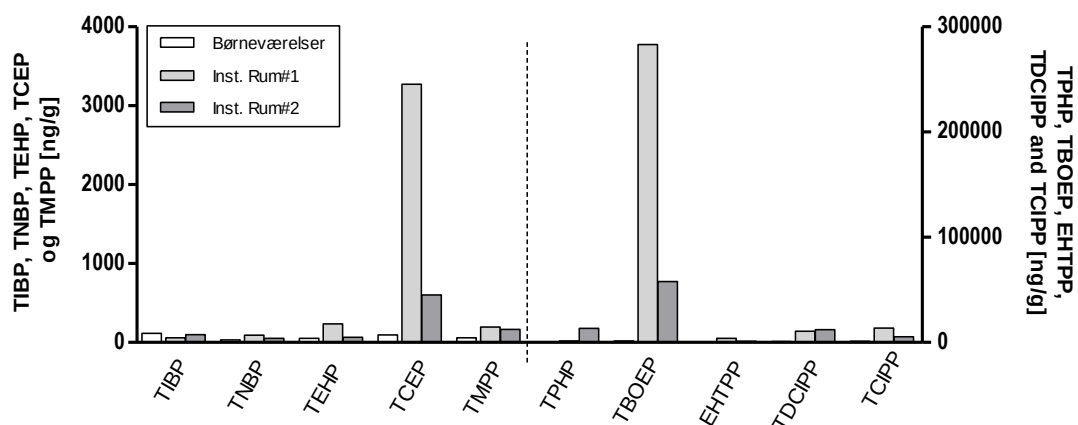
Niveauet af flammehæmmerne er, for særligt et par stykker af dem (TCEP og TBOEP), meget høje. Dette kan med stor sandsynlighed skyldes de blå skummadrasser, som er placeret langs hele den ene væg. Flammehæmmere er ofte brugt i skumfyld. Både TCEP og TBOEP finder vi i de højeste niveauer der overhovedet er målt i hele denne undersøgelse, hvor 20 institutioner har medvirket. Der bør arbejdes for at få nedsat disse niveauer gevaldigt.

Særligt TCEP er bekymrende da den er klassificeret som kræftfremkaldende og på den baggrund forbudt i legetøj til børn mellem 0 og 3 år. Skummadrasser og -møbler er dog ikke legetøj (om end madrasserne er i børnestørrelse og til leg) og derfor de specifikke flammehæmmere godt være brugt i disse produkter.

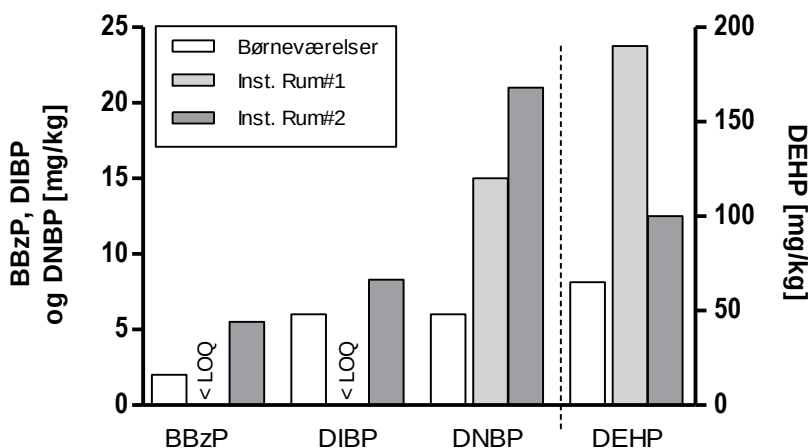
Også i vuggestuen finder vi meget lave niveauer af ftalater (mørkegrå søjler angivet som rum #2 i figuren nedenfor). Her er det dog DNBP der springer i øjnene, med et noget højere niveau. Ellers flotte niveauer, som der sandsynligvis ikke kan gøres meget ved, og som igen ikke er meget højere end dem vi tidligere har fundet i børneværelser, hvor man forventer lavere niveauer end i institutioner.

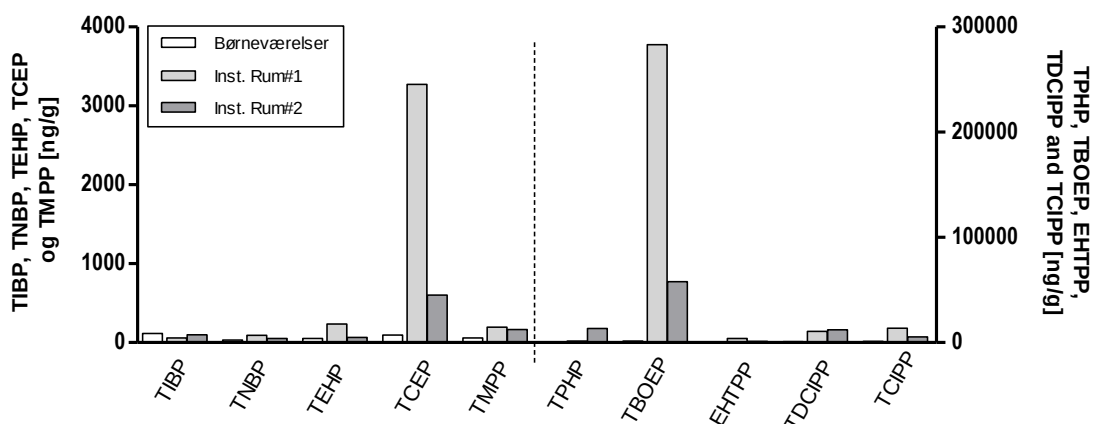
Niveauet af de undersøgte flammehæmmere er meget lavere i vuggestuen (mørkegrå søjler angivet som rum #2 i figuren nedenfor), end det vi fandt i børnehaven. Igen er det dog TCEP og TBOEP der forekommer i de højeste niveauer. Her mistænkes skummøblerne også for at være det, der muligvis udskiller de store niveauer. Samtidig kan det være svært at få fjernet støv tilstrækkeligt under rengøringen, hvis ikke skummøblerne samles i bunker og desuden på forskellige steder i rummet, så støvet samlet set vil blive fjernet alle steder.

Der bør arbejdes for at få nedsat disse niveauer gevaldigt.

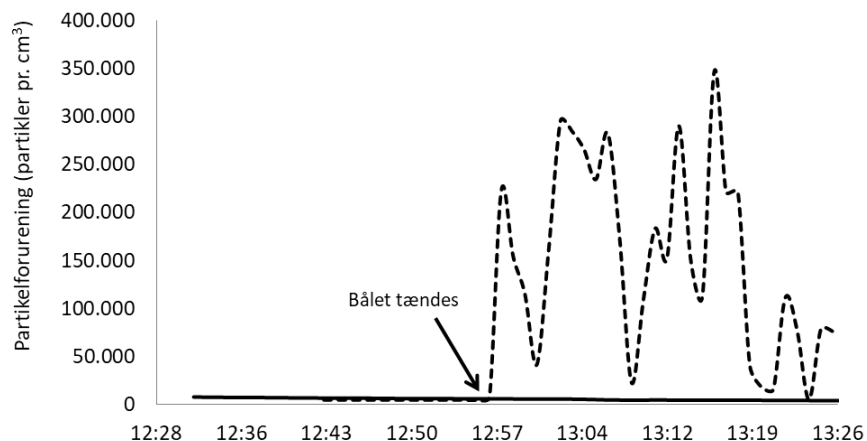
Der blev målt synkront udenfor mellem børnene ved bålet (den stiplede linje i figuren nedenfor) og indenfor i børnehavestuen (den fuldt optrukne sorte linje i figuren nedenfor) med tidskalibrerede målere og holdt telefonisk kontakt mellem målepersonalet indenfor og udenfor.

Før bålet tændes er der ren luft i børnehavestuen og udenfor på legepladsen. Luftkvaliteten i børnehavestuen påvirkes ikke af bålet, da røgen blæser væk fra institutionen. Børnene ude ved bålet er til gengæld udsat for meget høj luftforurening (se figur) mens bålet er tændt.

Vinden blæser effektivt røgen væk fra bygningen, så indeklimaet i børnehavestuen ikke forurenes.

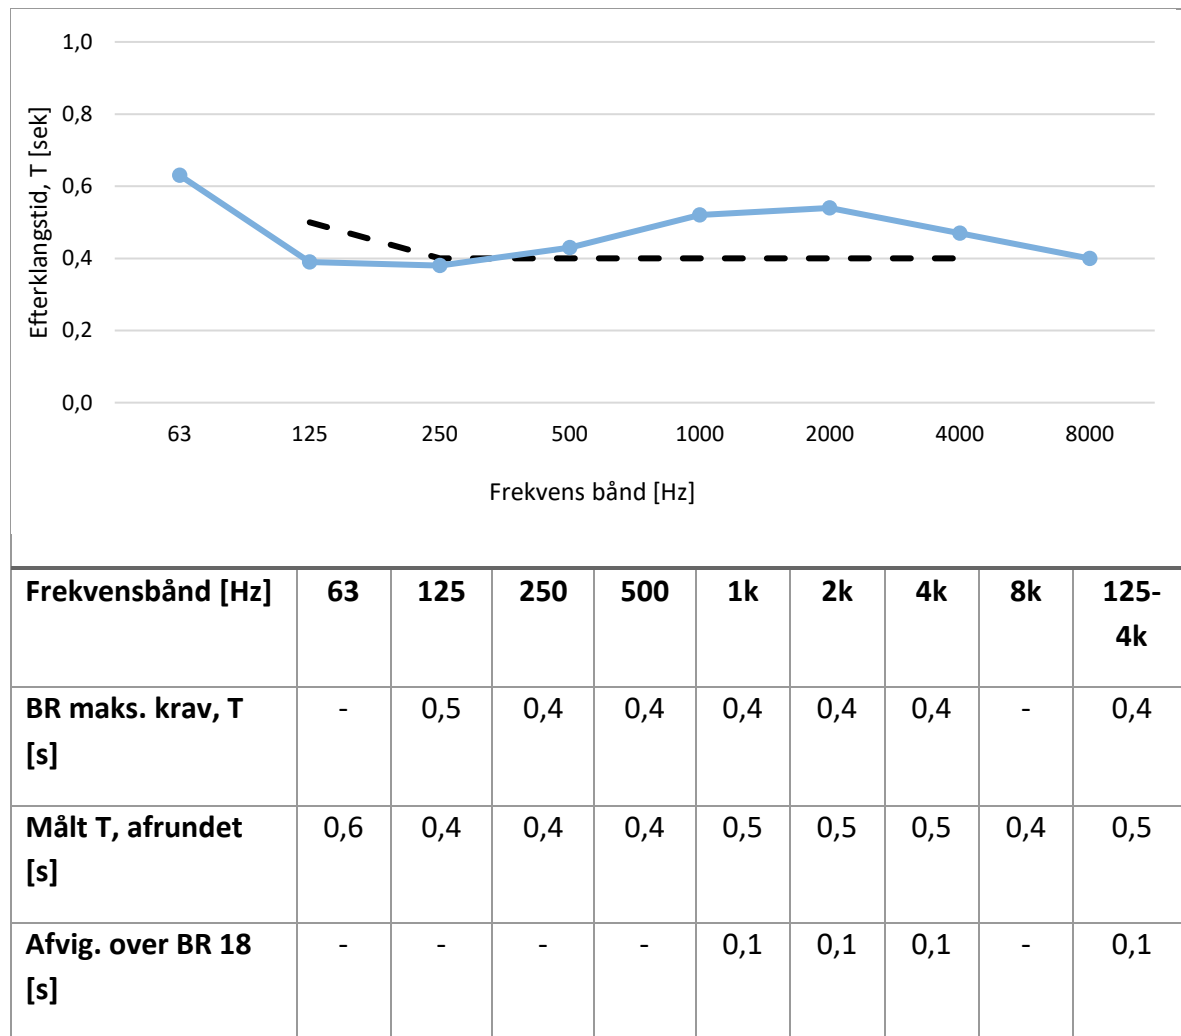
Målt efterklangstid, i sekunder, og kravet til maksimalt tilladt efterklangstid iht. Bygningsreglementet og Arbejdstilsynet (BR maks. krav). I tabellen er den målte efterklangstid angivet afrundet (blå linje) og afvigelserne fra BR-kravene er angivet (sort stiplede linje). "125-4k" angiver den gennemsnitlige efterklangstid fra 125 Hz – 4 kHz.

Rummet overskrider kravene til efterklangstid i gennemsnit og ved enkelte frekvensbånd i mere end to frekvensbånd. Rummet lever derfor ikke op til BR 18's krav og anbefalinger for et godt akustisk indeklima i daginstitutioner.

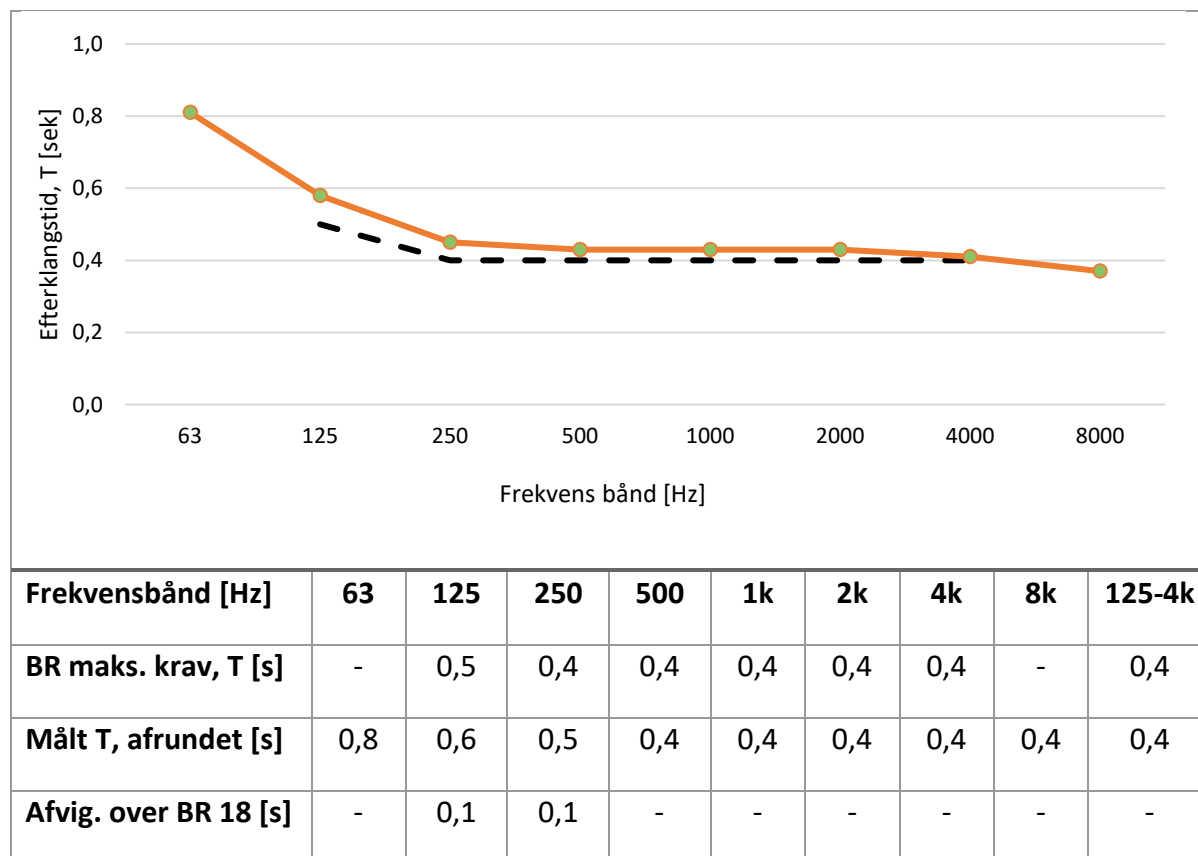
Målt efterklangstid, i sekunder, og kravet til maksimalt tilladt efterklangstid iht. Bygningsreglementet og Arbejdstilsynet (BR maks. krav). I tabellen er den målte efterklangstid angivet afrundet (orange linje) og afvigelserne fra BR-kravene er angivet (sort stiple linje). "125-4k" angiver den gennemsnitlige efterklangstid fra 125 Hz – 4 kHz.

Rummet overskrider kravene til efterklangstid ved enkelte frekvensbånd, men kun i to frekvensbånd og ikke i gennemsnit. Rummet lever derfor op til BR 18's krav og anbefalinger for et godt akustisk indeklima i daginstitutioner.
