# Badevandsprofil Haraldsted Langesø

Ringsted  
Kommune

Ringsted Kommune  
Teknik- og Miljøcenter  
Oktober 2021

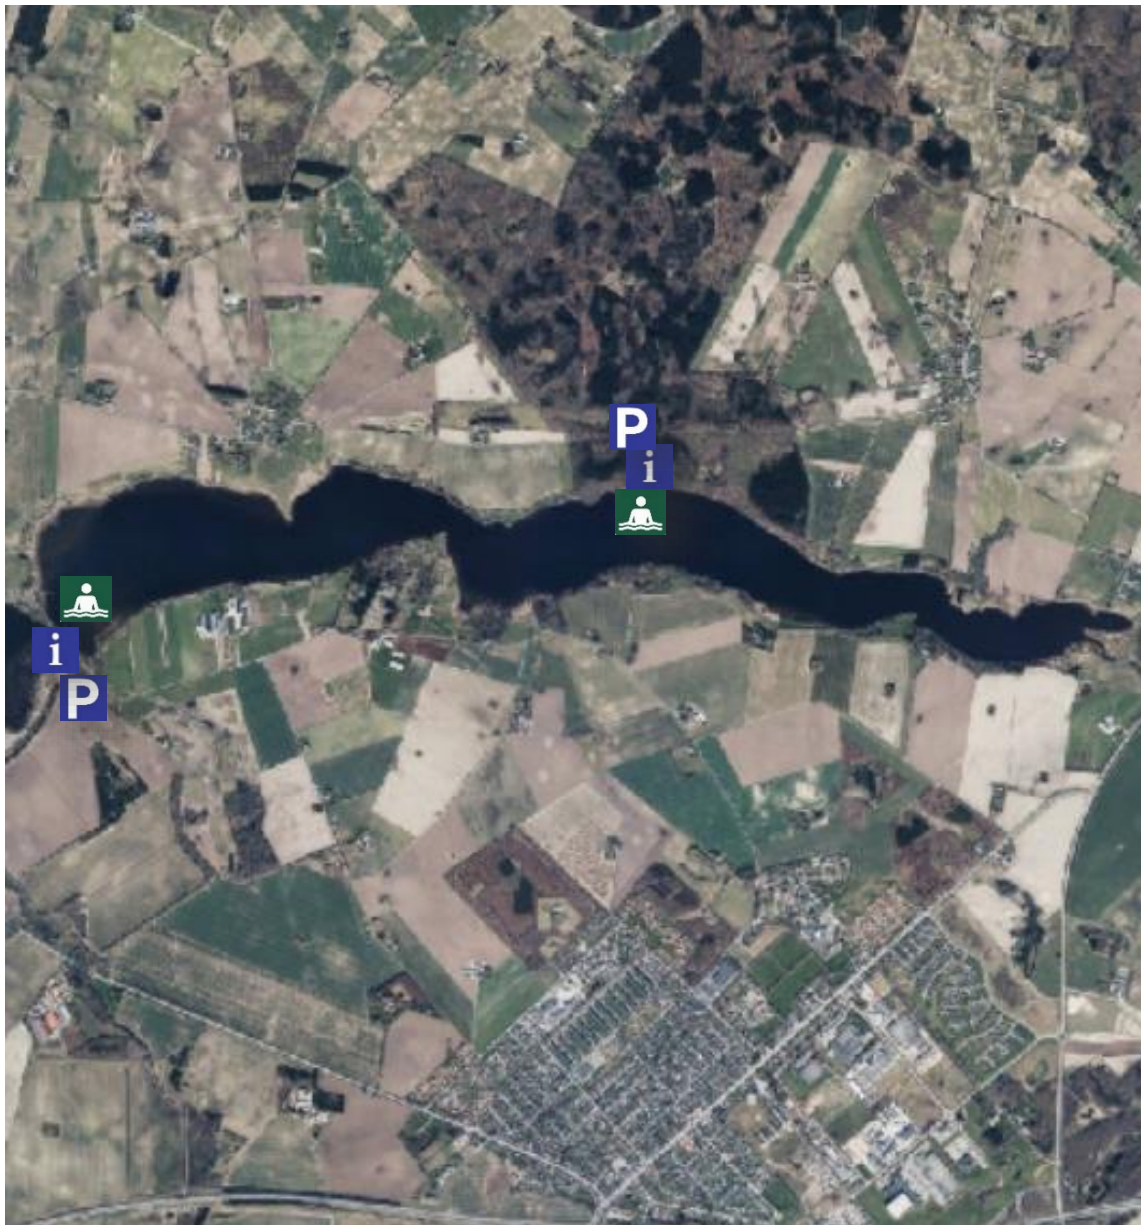
## Oversigtskort Haraldsted Langesø

### Signaturforklaring

Badebro

## Parking

Infotavle

Haraldsted Langesø

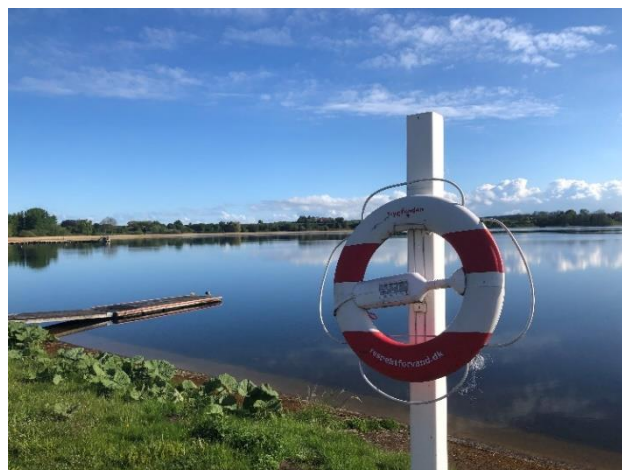
Det andet badested er ved vestdæmningen i Haraldsted Langesø, nordvest for Søsportshjørnet.

Der er opstillet informationskasser ved begge badeområder (se oversigtskort). Ringsted Kommune vil varsle særskilt ved indgang til området i tilfælde af forringet badevandskvalitet.
